## Çeşitli Maddeler ile Kemik İçi İmplant Uygulamalarının Deneysel İncelenmesi (\*)

Doç. Dr. Esengün YENGİN (\*\*) — Dr. Ekrem KÖSE (\*\*\*)

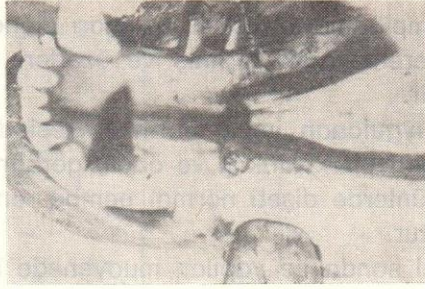
**Şekil : 9 — Çeneye uygulanan vitalyum, akrilik ve porselen implantların klinik görünümü**

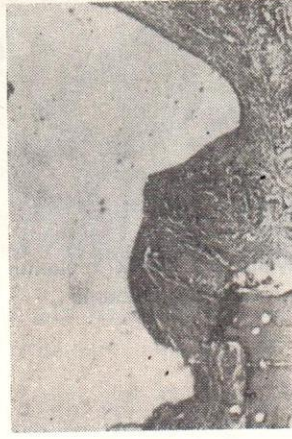
Şekil 23 : Altı aylık vityalum vida implantı çevreleyen dokunun histolojik görünümü
