Cami Tasvirli Yapılara Kütahya'dan Bir Örnek: Koca Seyfullah Camisi

An Example from Kütahya to the Buildings Described in the Mosque: Big Seyfullah Mosque

Akın TERCANLI*

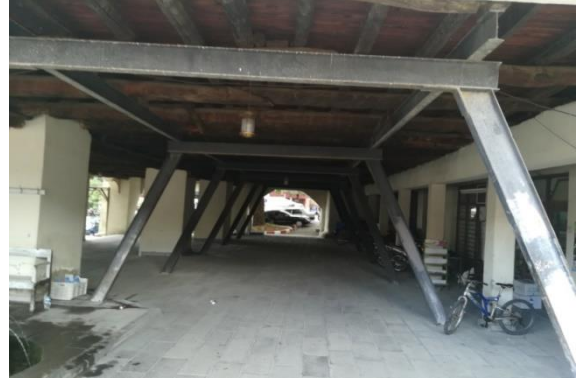
Resim 2: Koca Seyfullah Cami taşıyıcıları.

Koca Seyfullah Cami, 1970 yılındaki Gediz depreminden etkilenen yapılar arasındadır.⁶ Yapının zemininde sarsıntıdan dolayı birtakım bozulmalar yaşanmıştır. Zemindeki bu sorun günümüzde demir desteklerle sağlamlaştırılmak suretiyle giderilmiştir (İnce, 2011: 266). Zaman içerisinde caminin mimari yapılanmasında değişikliklerin yapıldığı anlaşılmaktadır. Cami, engebeli ve meyilli bir arazi üzerine inşa edilmiştir. Binanın bulunduğu arsa, kuzey tarafından sınırlanılarak bu alana düzgün olmayan dikdörtgen planlı kapalı bir son cemaat yeri inşa edilmiştir. Alt kısımda dükkânlara yer verilmiştir. Kuzeyden güneye doğru devam eden alt kısımda yer alan düzlem, ahşap direklerle sağlamlaştırılmıştır. Destek için kullanılan bu ahşap direkler 1970 yılındaki deprem sonrasında betonarme

malzeme ile kuşatılarak sağlamlaştırma yapılmıştır (İnce, 2011: 266). Mimarideki yenilemenin yanında yapıdaki kalem işi süslemelerin zaman içerisinde yenilediği gösteren ibareler vardır. Harime girişin yukarıdaki bir panoda Arap harfleriyle “1973” tarihinin yer alması Gediz depreminden sonra süslemelerde de yenilemenin olduğunu düşündürmektedir (İnce, 2011: 266). Günümüze yakın son büyük değişiklik, Vakıflar Genel Müdürlüğü tarafından 2005 yılında yaptırılmıştır (Resim 3).

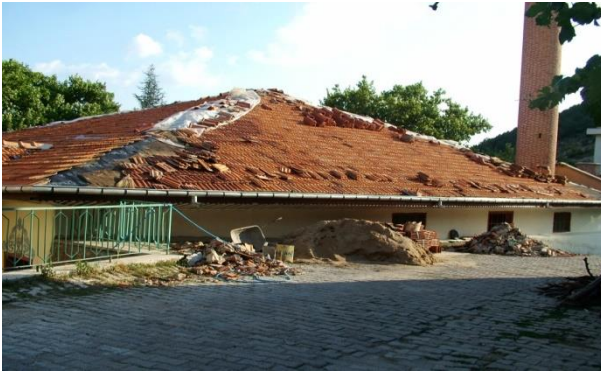
Resim 3: Koca Seyfullah Cami, 2005 yılında yapılan restorasyondan görüntüler (Kütahya vakıflar bölge

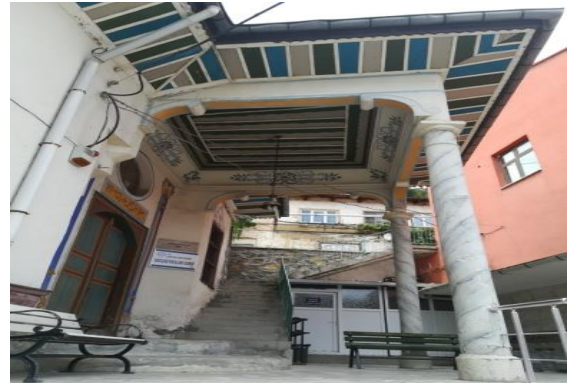
Resim 4: Koca Seyfullah Cami Kuzeydoğudaki giriş.

Son cemaat yerinden harime ulaşmayı sağlayan iki giriş bulunmaktadır. Minare girişine yakın olanı basit bir düzenlemeye sahip iken doğu girişine yakın olanı farklıdır. Burada yuvarlak kemerli bir geçiş alanı dikkatlerden kaçmaz. Geçişin yer aldığı kapının yüzeyinde ise kapıyı hareketlendiren birbirlerinden farklı büyüklükte dikdörtgenlere ayrılmış alanlar yer alır. Harime girildiğinde girişin sağ ve solundaki merdivenleriyle ahşap destekler üzerine oturan mahfil katı dikkat çeker. Burada harime doğru uzanan yarım daire şeklinde düzenlenmiş bir balkon da bulunur.

Cami, engebeli ve yüksek bir arazi üzerine inşa edilmiştir. Yapının iki tane girişi vardır. Bu girişlerden ilki kuzeybatı köşesinde minareye yakın alanda yer alan, düz lentolu ve iki ahşap kapı kanatlı olan kısımdır. Son cemaat yerinden harime ulaşmayı sağlayan ikinci giriş kuzeydoğu köşede yer alır (Resim 4). Yapının yüksek bir alana inşa edilmiş olması harime girişteki uygulamalarda da birtakım değişikliklerin yaşanmasına sebep olmuştur. Uzun merdivenlerin varlığı bu değişikliğin kanıtları arasındadır. Girişlerdeki bir diğer değişiklik de örtülerde yaşanmıştır. Kuzeybatıdaki girişin önünde batıya doğru uzanan dikdörtgen bir sundurmanın varlığı dikkat çekerken kuzeydoğudaki girişin önünde iki sütundan meydana getirilmiş bir alan görülür.

Doğu cephedeki girişin önünde yer alan yuvarlak taş kaideli ahşap direklerin başlıkları sade bir görünüme sahiptir. Bu alana hareketlilik kazandıran uygulama; ahşap direkleri birbirine bağlayan ahşap malzemelerin köşelerde iç bükey yapan ve volütlerle sonlanan kısımdır. Buradaki tavanın da çıtalarla hareketlendirilmiş olması dikkat çekicidir.

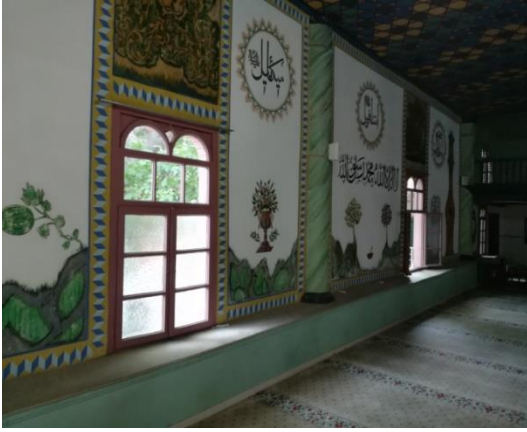
Resim 5: Koca Seyfullah Cami iç mekân süslemeleri.

Sıva üzerine yapılan kalem işi süslemeler; harim duvarları ve yalancı kubbe içinde yoğunlaşmıştır. Doğu, batı ve güney duvarları birbirlerinden farklı boyutlardaki panolara ayrılmış ve süslemeler bu panoların içerisine yapılmıştır (Resim 5).

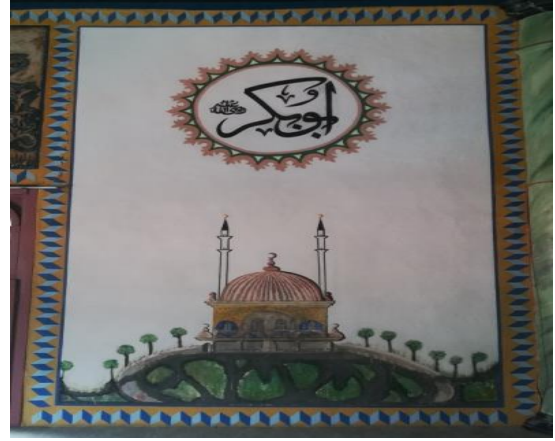
Resim 6: Koca Seyfullah Cami, Güney duvarındaki "Ebu Bekir" yazısı ve cami tasviri.

Resim 7: Koca Seyfullah Cami Güney duvardaki cami tasviri detay.

Mimari betimleme yeşile boyanmış bir tepe üzerinde yer almaktadır. Tepenin üzerinde tek sıra halinde ve aralıklı olarak yerleştirilmiş küçük ağaçlar görülür. Ağaçların gövdeleri siyaha tepe noktaları ise yeşile boyanmıştır. Betimlemede iki minareli dört şerefeli ve tek kubbeli bir cami tasvir edilmiştir. Tepenin tam orta noktasında yer alan yapıya detaylı bakıldığında dört bölmesi sütunlarla belirlenen sütunların ortasında ise bir kapı açıklığı bulunan bir mekân görülür. Mekânın üzeri dört kubbeyle kapatılmıştır. Buranın son cemaat yeri olması kuvvetli bir ihtimaldir. Son cemaat yerinin üzeri altı kubbe ile örtülmüştür. Kubbelere dörtünün üzerine mavi işaretler konulmuştur. Bu alanın üzerinde ise caminin ana gövdesinin yer aldığı bölüm görülür. Buradaki duvar yüzeyinde ikisi aynı büyüklükte ortadaki ise diğerlerinden daha geniş tutulmuş kemer formunda alanlar bulunur. Bu kemerli

yüzeylerin içinde ortadakinde iki diğerlerinde ise bir tane pencere olduğunu düşündüğümüz açıklıklar yer alır. Küçük pencerelerin olduğu alanlar maviye boyanmıştır. Köşelerinde ağırlık kuleleri bulunan dilimli kubbenin oturduğu duvar yüzeyi ile kubbe arasında iki sıra halinde tanzim edilmiş silmelerin varlığı dikkat çekicidir. Kubbenin tepe noktasında ağırlık kulelerinden daha büyük tutulmuş soğanimsi bir kubbe ve onun da üzerinde alem yer alır. Mimari betimlemede kullanılan renklerde de bir uyum görülür. Son cemaat yeri olarak düşündüğümüz alan ile geniş tutulmuş duvar yüzeyinde ve büyük kemerde gri renk hâkimken; ağırlık kuleleri, kubbe ve alemlerde kiremit kırmızısı kullanılmıştır. Duvardaki sarı renge ise minarelerdeki şerefeler eşlik etmiştir (Resim 6-7)

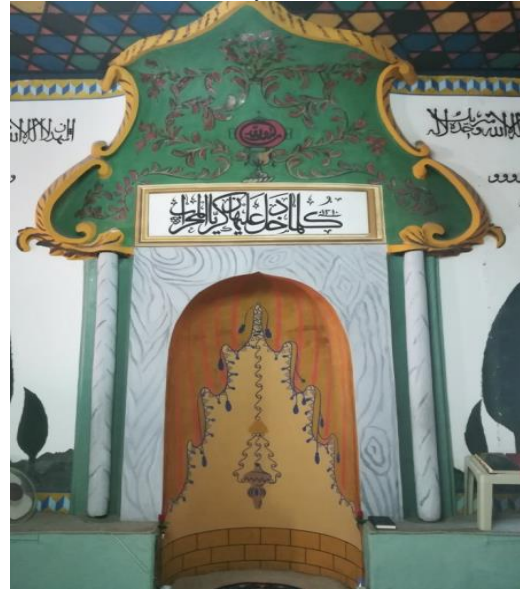
Resim 8: Koca Seyfullah Cami mihrabı.

Harime girişin karşısında yer alan mihrabın yuvarlak kemerli bir kavsarası vardır. Yarım daire formundaki sarıya boyanan nişin içinde iki yana doğru açılan ve püskülleri bulunan bir perde motifi yer alır. Perde motifinin ortasından zemine doğru bir kandil sarkıtılmıştır. Nişin sağına ve soluna birer tane sütunçe yerleştirilmiştir. Başlıkları olmayan ama tepe noktasında Barok karakterli “C” motifli süslemelerin yer aldığı sütunçelerin üstünde ise yukarıya doğru daralarak devam eden kıvrımlar kendini gösterir. Bezemelerin alt tarafında dikdörtgen bir alan meydana getirilerek mihrap ayeti¹² ile 1310/1892-1893 tarihi yazılmıştır. Dikdörtgen çerçevenin sütüne oturan kulplu bir vazunun üstünde mor zemin içinde “Maşallah” yazısı okunur. Bu yazının yer aldığı mihrap alınlığı diyebileceğimiz boşlukta kalan kısımlar yeşil zemin üzerinde Barok karakterli kıvrım dallarla bezenmiştir (Resim 8)

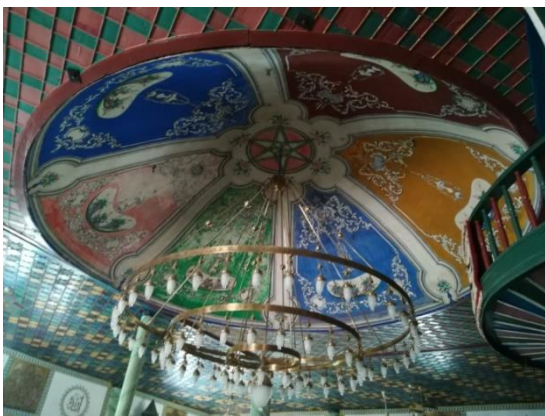
Resim 9: Koca Seyfullah Cami, harimde yer alan "Yalancı Kubbe" genel görünüm.

Harimdeki kalem işi süslemelerin en son görüldüğü yer dışarıdan belirli olmayan “yalancı kubbe” adı verilen alanın içinde yer alır. Kubbenin ortasına kırmızı fon üzerinde alt kollu bir yıldız motifi yer alır. Buradaki yıldız motifi bir daire içine yerleştirilmiştir. Yıldızın kollarının ucunda natüralist bezemeler bulunur. Natüralist süslemelerin görüldüğü kubbe içi altı bölüme ayrılmıştır. Ayrılan her bir alanın içi farklı renklere boyanmıştır. Bezemelerin ortasında kalan boşluklara birer kandil motifi eklenerek alana hareket kazandırılmıştır. Resim 9)

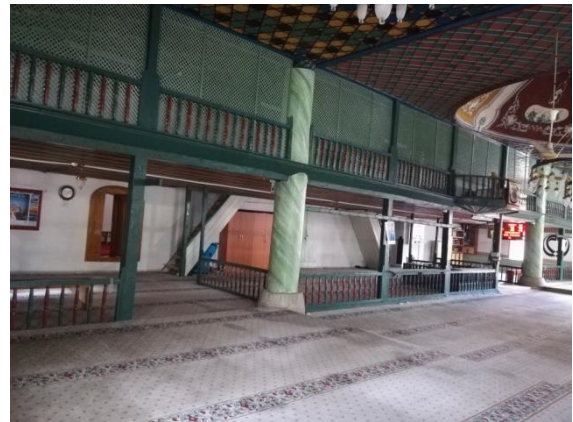
Resim 10: Koca Seyfullah Cami, Kuzey duvar genel görünüm.

Harimdeki kalem işi süslemelerin olmadığı tek yer kuzey duvardır. Harime girişin sağ ve solundaki panolar içine birbirlerine karşılıklı gelecek şekilde yerleştirilmiş vavlar (9) duvarı hareketlendiren tek süsleme unsurudur. Duvarın geri kalan kısmında herhangi bir süsleme unsuruna rastlanmaz (Resim 10).
