ISSN 1309-7016

- MERAL HALİFEOĞLU, CAVİT CESUR,
AHMET GÜLEÇ
**Diyarbakır Ulu Cami Hanefiler
Bölümünde Yer Alan Minber
Kapısının Koruma Çalışmaları**|03
- GÜLÇİN KAHRAMAN, YEGÂN KÂHYA

**Osmanlı Arşiv Belgelerinde Fenari
İsa Camisi'ne İlişkin 1894 Depremi
Kayıtları**|11
- SİNAN ÖNGEN, NAMIK AYSAL
**Malzeme ve Rengin Dili: Mermer
Kaplama Tekniği Skoutlosis ile
Giydirme**|24

**Tarihi Kârgir Yapıların Cephelerindeki
Hasar ve Bozulmaların Tespiti ve**
- İfadelendirilmesi İçin Bir Model
Önerisi ve Modelin Galata-Pera
Bölgesindeki 19. Yüzyıl Yapılarında
Sınanması**|42

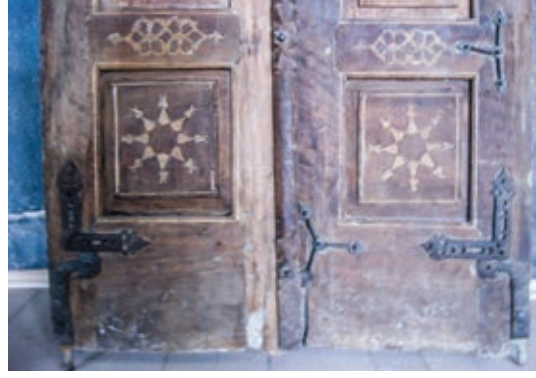
Sekil 18, 19.
Kapı kanatları
üzerindeki metal
elemanlarda
oluşan korozyon

Kapı kanatları üzerindeki metal (demir) elemanlarda yer yer korozyon meydana gelmiştir. Kapı kanatlarının ilk yapıldığı dönemde, bu metal elemanlara hiçbir koruyucu sürülmediğinden korozyon oluştuğu ve bu nedenle eski olabilecekleri düşünülmektedir. Sonraki dönemlerde, korozyonlu yüzeylerin üzerine doğrudan yapılan boyamalarla, metallerin tamamen korozyona uğraması engellenmiştir (Şekil 18, 19).

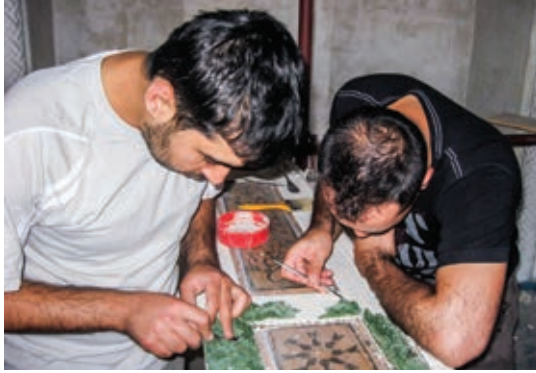
Sekil 20, 21.
Ahşap kapı
kanatları
üzerinde boya
sökücü ile
raspa yapılması

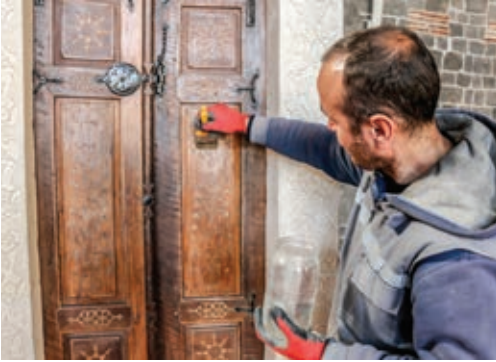
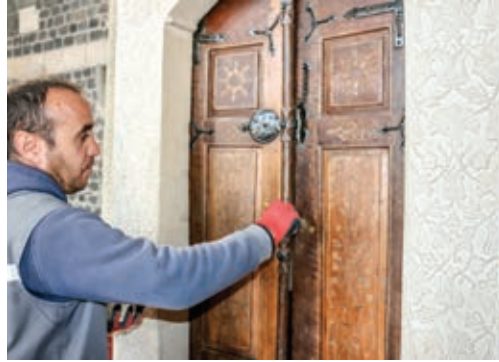
Şekil 28, 29.
Yüzey koruyucu uygulaması

- Yüzey koruyucu olarak uygulanan % 2, 3 ve 5'lik akrilik esaslı (paraloid B-72) polimer çözelti, ahşap kapıların yüzeylerindeki zayıflıkları gidererek yani sağlam-

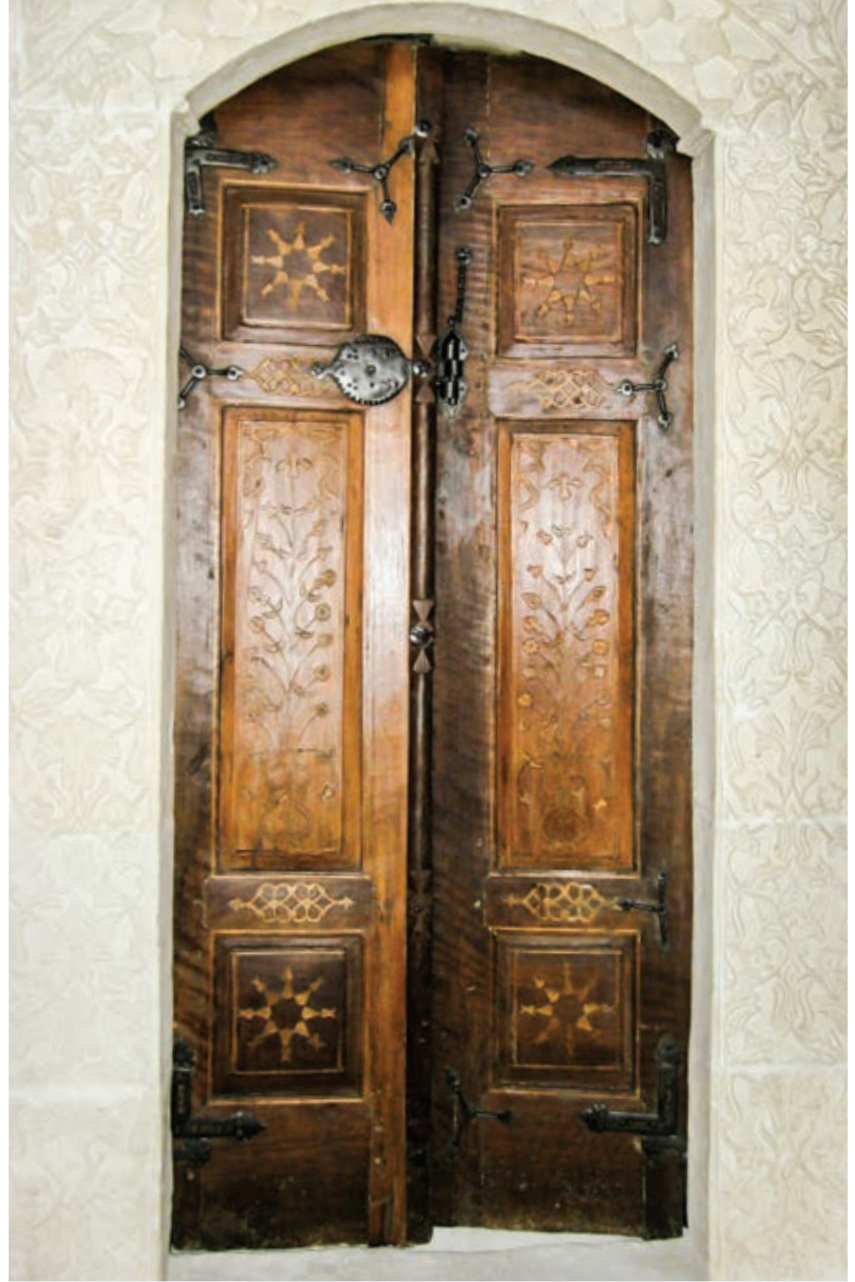
Şekil 30. Minber kapı kanatlarının genel koruma uygulaması sonrası görünüşü

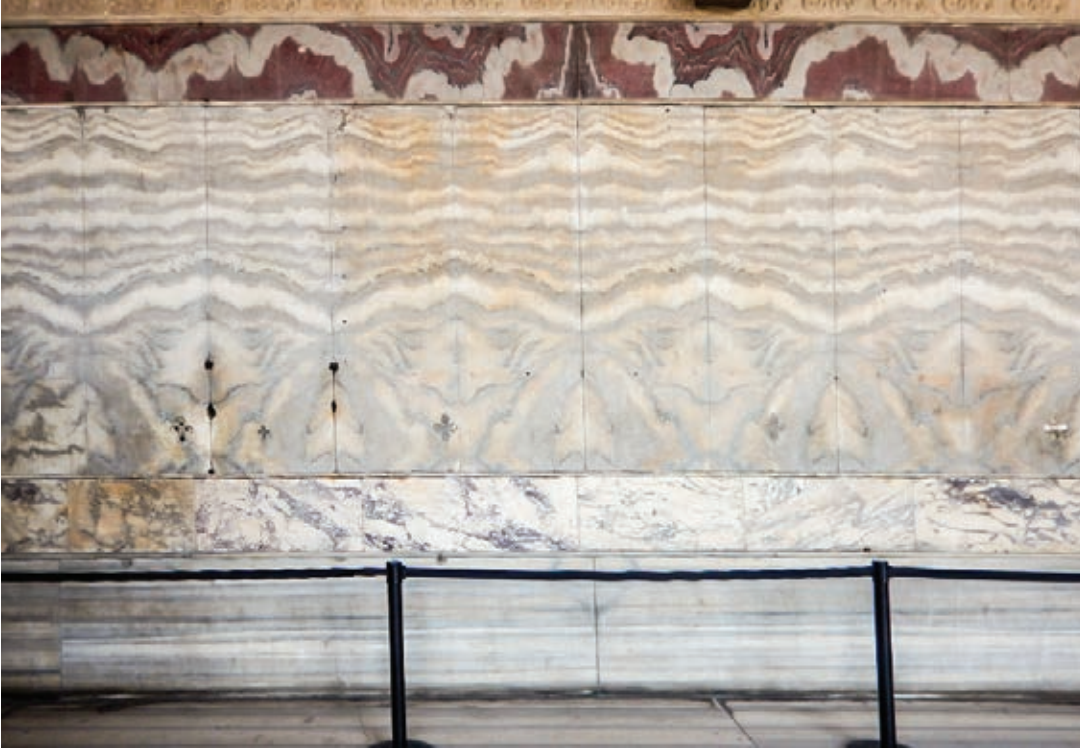
Şekil 6. Ayasofya galeri katında Marmara mermeri ile sekillendirilmiş duvar deseni.

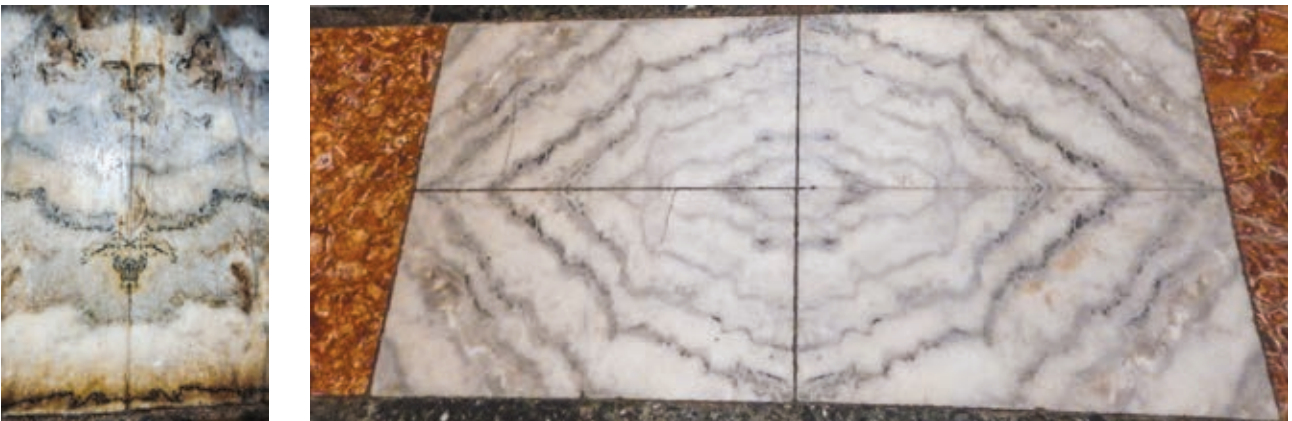
Şekil 10. Solda, bir tesadüf eseri, kesilen levhaların simetrik olarak yerleştirilmesiyle oluşan “insan yüzü”. Sağda, Kariye Müzesi iç narteks zemin döşemesinde dörtlü simetride *skoutlosis* görünümü. Çerçeve kayalar, Gebze rudist (fosilli) kırmızı kireçtaşı (*Marmor Triponticum*) ve yeşil Serpantin breşinden oluşmaktadır.

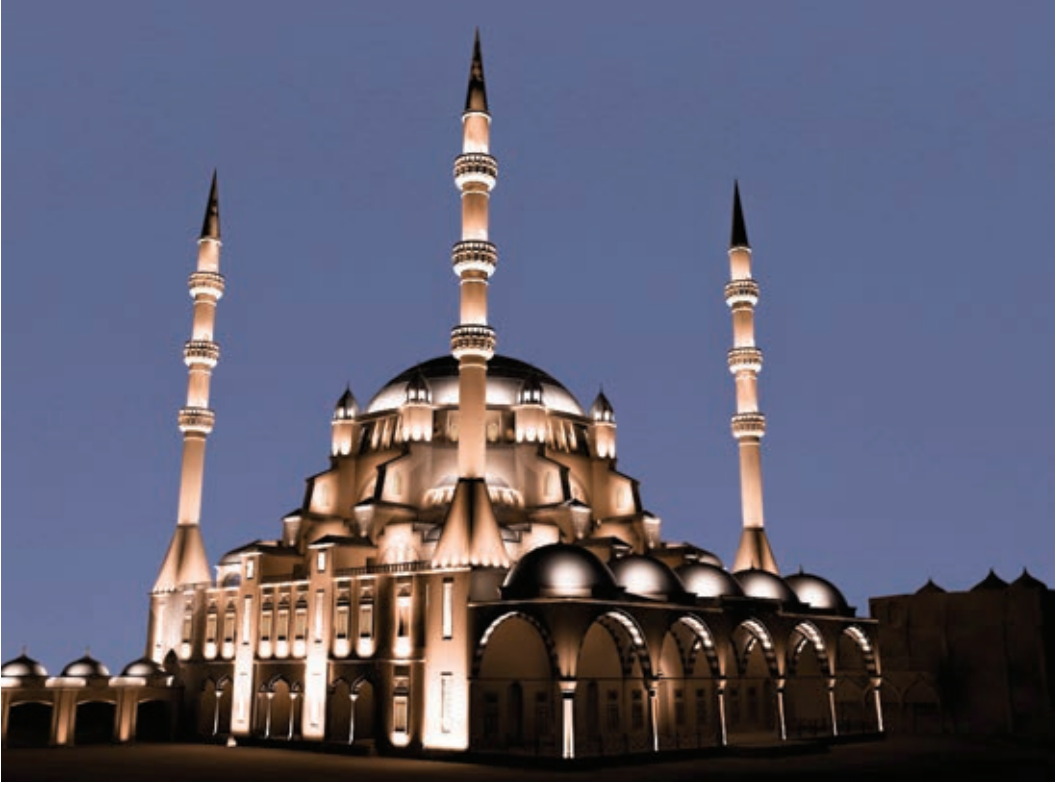
Şekil 7.
3B Modelleme
Örneği
(Kırıkkale Nur
Camisi)
