MURAT ÇAĞLAYAN
**Ortaçağ'dan Günümüze
Bir Anıt: Mardin Ulu Camii**29

H. HALE KOZLU, GONCA BÜYÜKMIHÇI,
SEVDE KARAHAN, AYŞEGÜL AKŞEHİRLİOĞLU
**Talas Amerikan Koleji
"Kız Okulu Binası"
Koruma Çalışmaları**41

ÖZGE BOZGEYİK, NESLİHAN DALKILIÇ
**Nizip Sayınlar Sabunhanesi'nin
Mimari Özellikleri ve Koruma
Sorunları**55

Gebze Mustafa Paşa Külliyesi: Mısır Kaynaklı Taş Bezemeli Memlûk Sanatı

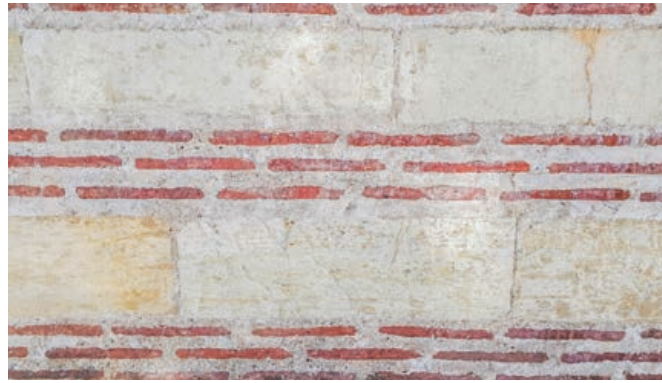
Şekil 2.
Caminin duvar yapısı: Üç sıra tuğla arasında bir sıra kesme taş Akveren kireçtaşı (Akv).

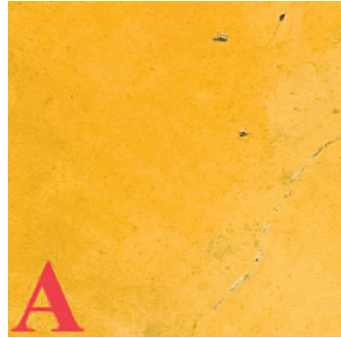
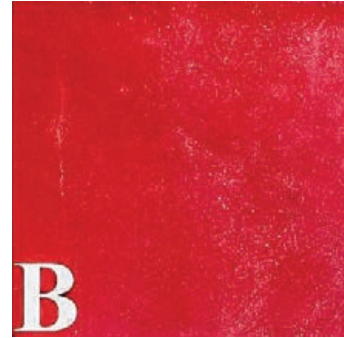
Şekil 7.
a. Dolotaşı (Skdol),
b. kırmızı kumtaşı (Kkt).

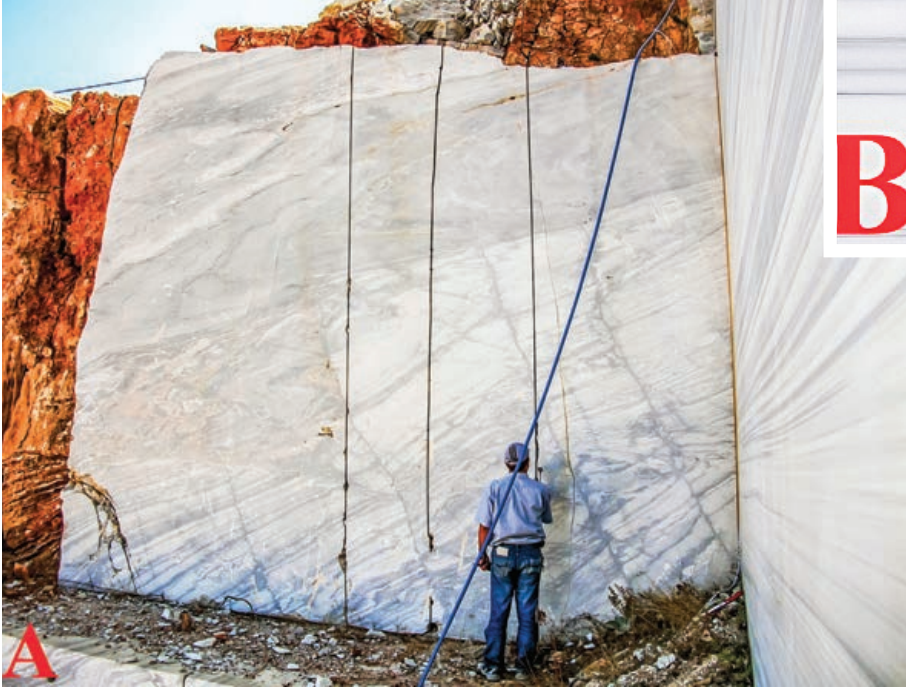
Şekil 8.
Marmara Adası (Mmr) mermeri
ocak görüntüsü (a) ve (b) el
örneğinde grafitli izler
(Marmor Proconnessus)

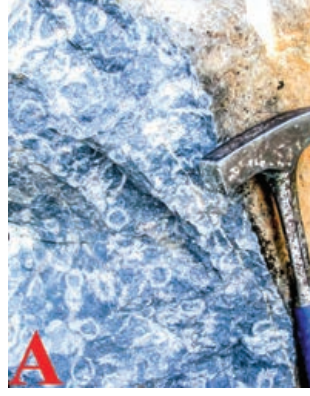
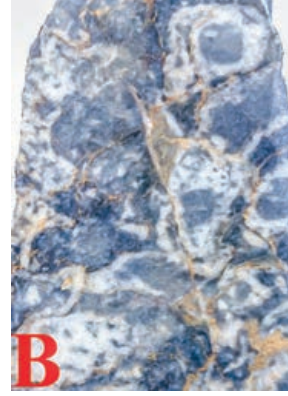
Şekil 9. Elmalı köyü Aluç yaylası rudist fosilli gri-siyah kireçtaşı. a. Taşın sahada mostra görünüşü, b. Parlatılmış kaya yüzeyi (Fotoğraflar: Prof. Dr. Sacit Özer'in izniyle).

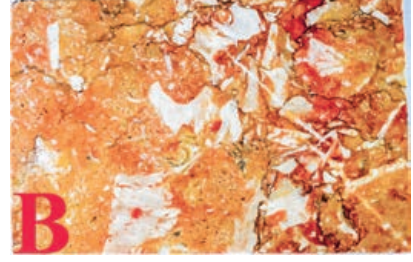
Şekil 10. Gebze Kutluca köyü Rudistli kireçtaşı (*Marmor triponticum*, Musnaf 1704): a. Tipik rudist fosilli, b. Normal kaya görünüşü (Musnaf 1817)

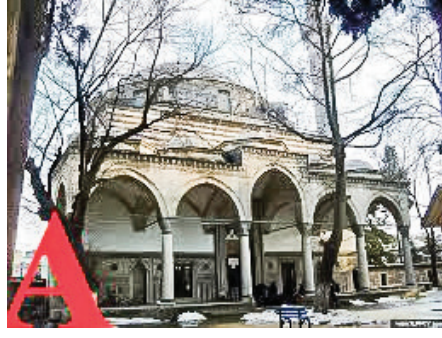
Şekil 12a.
Cami girişinde
mermer sütunlar
b. Marmara
grafit çizgili
mermer (Mmr)
sütun.

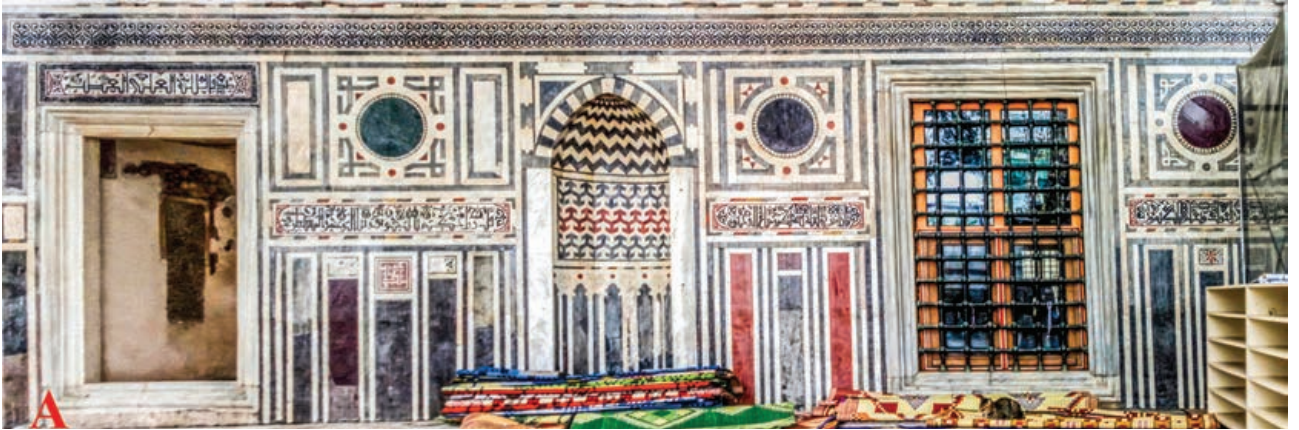
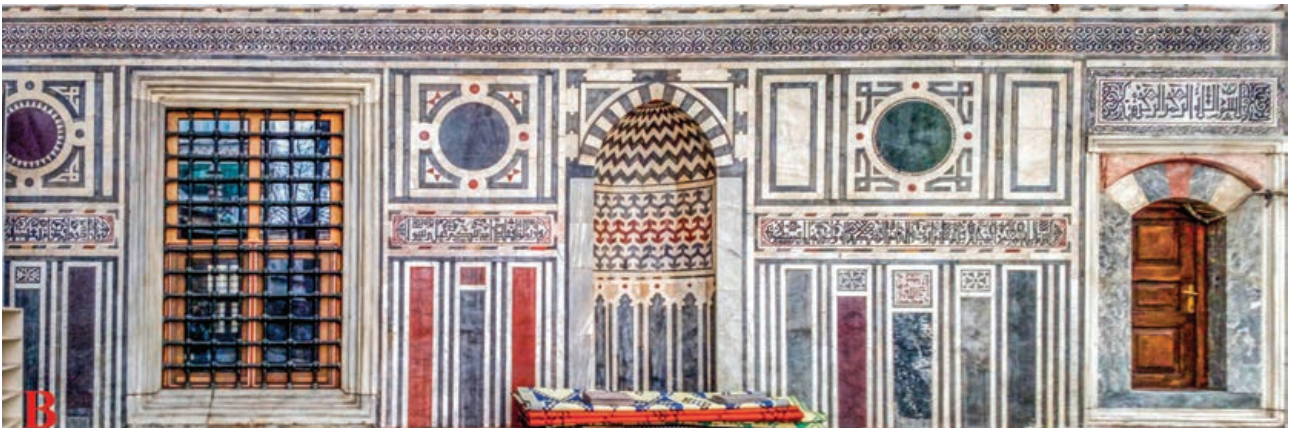
Şekil 13. Son cemaat taş bezemeleri: a. Portalin sol tarafı , b. Portalin sağ tarafı.

En dıştaki kompozisyonda kullanılan taşlar sırasıyla: Siyah porfir (Sp) üstü siyah kireçtaşı (Akçt) eklenmiş kırmızı porfir (Kp), diyorit pegmatit (Dpegm), alt yarısı siyah porfir (Sp) üst yarısına sonradan siyah kireçtaşı (Akçt) parçası eklenmiş olup son levha tekrar siyah porfirdir (Sp). Ortadaki diyorit pegmatit levha üstünde, kufî yazılı kare bir plaka yer almaktadır (Şekil 17).

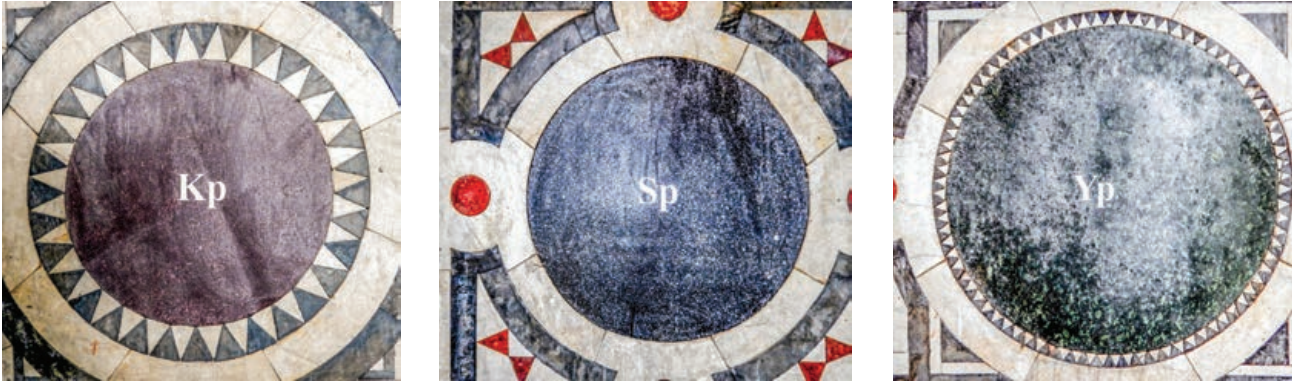
Şekil 14. Madalyon taşları Mısır Dokhan volkanitleri kaynaklıdır: a. Kırmızı porfir (Kp), b. Siyah porfir (Sp), c. Yeşil porfir (Yp).

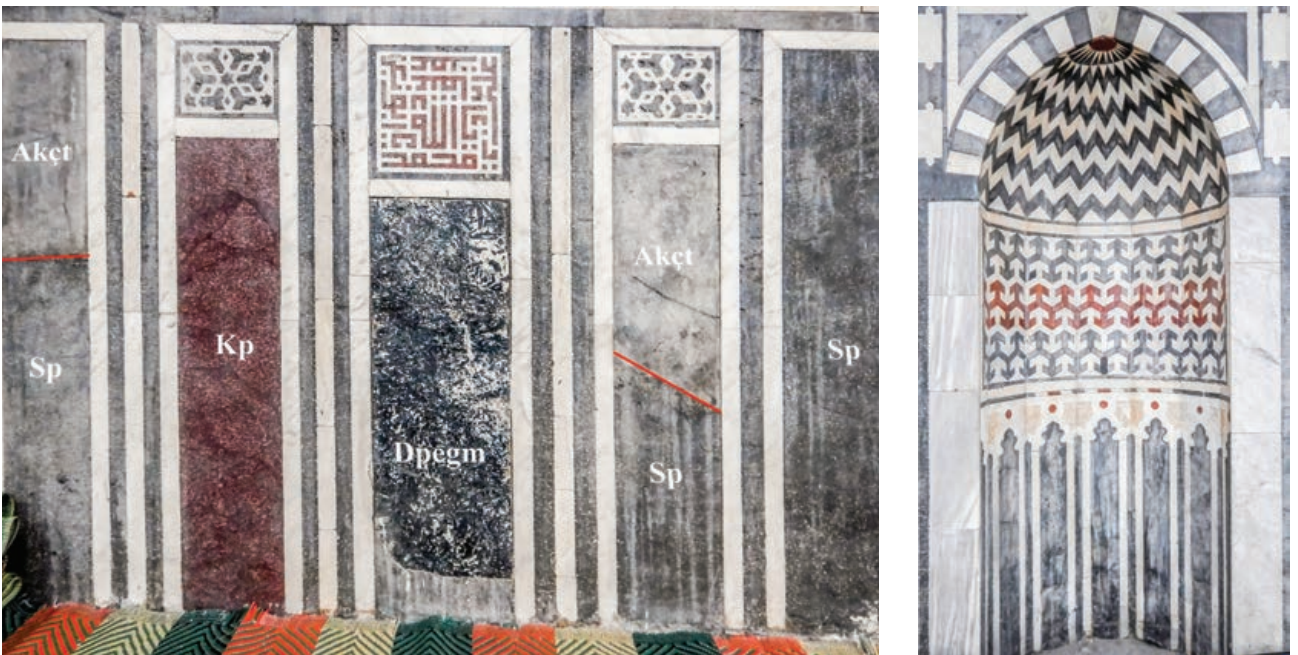
Şekil 17. Cephede sağ dış kompozisyon levhaları. Ortadaki *diyorit pegmatit* (Dpegm) levhası Mısır kaynaklıdır. Soldan ilk levha tamir görmüştür: Siyah porfir yerine üst kısım Aluç yaylası rudistli kireçtaşı kaplıdır (Akçt); Şekil 18. Dış cephede, son cemaat yeri mihrabiyesi süslemeleri

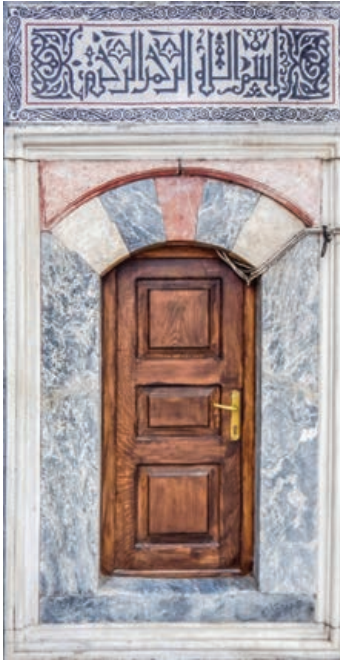
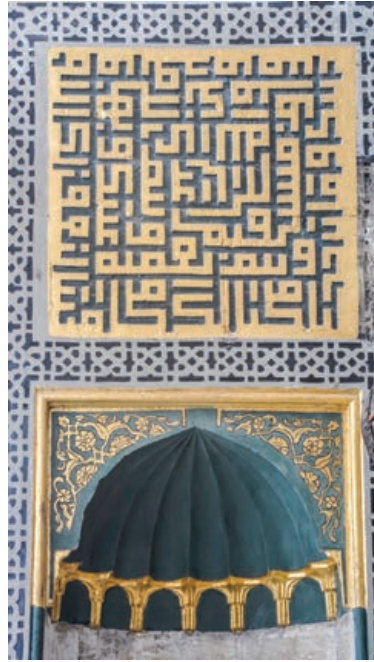
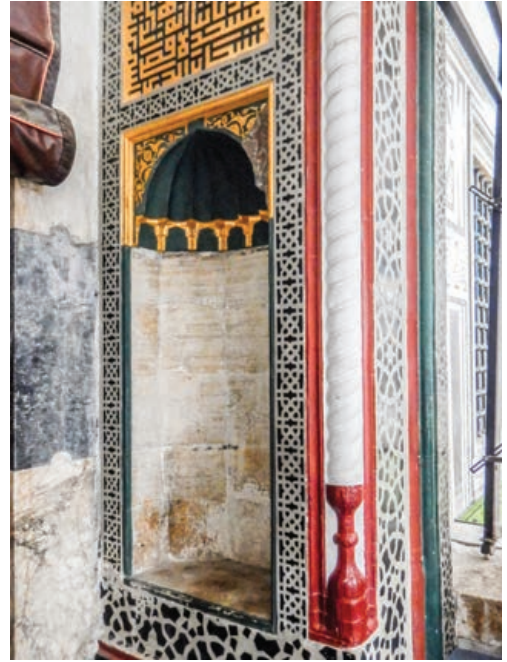
Şekil 19. Minare kapısı; Şekil 20. Portal yan nişi ve geometrik kûfi kitabe levhası; Şekil 21. Portal kapı girişi sağ tarafındaki boyanmış burmalı sütünce

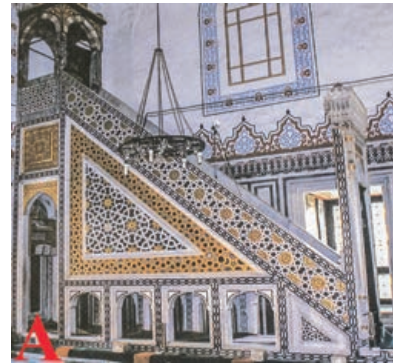
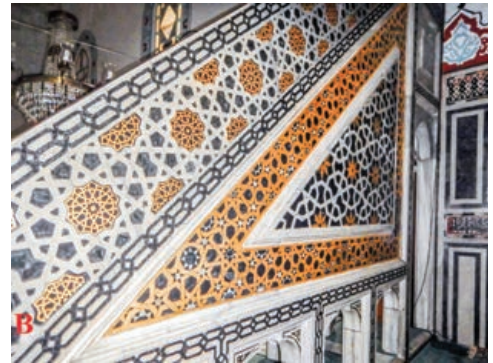
Şekil 22. Cami iç mekân düzeni ve taş yerleşimli duvarların indis konumları (Bkz. Şekil 26-31); Şekil 23a. Caminin minberi (Aslanapa, 2004, s. 188); b. Fotoğrafta beyaz mermer (Mmr) ile siyah rudistli kireçtaşı (Akçt) kakmaları ayrıntı olarak görülmektedir.

süslemelerin hâkim olduğu görülmektedir. Geometrik geçmelerden oluşan korkuluk ve yan aynalık süslemeleri, siyah kireçtaşı (Akçt) kakmalarla bezenmiştir.⁷⁹ Minberin bütün öğelerini çevreleyen çift dizimli zencerek motifi, diğer bir geometrik süsleme örneğidir. Minber kapısının üst bölümünü taçlandıran “*Lâ ilahe illallah Muhammeden Resulullah*” yazılı sülüs hatlı mermer kitabe de, yapıda etkili şekilde kullanılan dini içerikli yazı süslemelerindendir. Minberin köşk bölümündeki kare kesitli sütunlarla köşk altı panosunu çevreleyen kısımlarda, yaygın olarak serpantin breşi (Spb) kullanılmıştır.

Caminin iç mekânına girildiğinde (Şekil 22), dört yöndeki duvarların üçte bir yüksekliğe kadar renkli ve beyaz mermer levhalarla kaplandığı görülmektedir. Duvarlardaki süslemeler, biçim ve renk açısından karşılıklı olarak eşit düzenlemeye sahiptir. Kible ve giriş duvarları ile iki yan duvar da birbirleriyle aynı şekil ve renk özelliğindedir. Duvarlar, son cemaat yerinde olduğu gibi zarif görünümlü çiçekli kûfi kitabelerle yatay olarak ikiye ayrılmıştır. Kitabe kuşağı, beyaz mermerin (Mmr) oyulup siyah macunla doldurulmasıyla oluşturulmuştur.⁸⁰ Yan duvarlarda yer alan büyük dikdörtgen taş levhalar, Kahire'deki bazı dini yapılarda olduğu gibi dikey yönde yerleştirilmiştir.⁸¹ Şekil 22'de, cami planındaki duvar kompozisyonları (A-K)

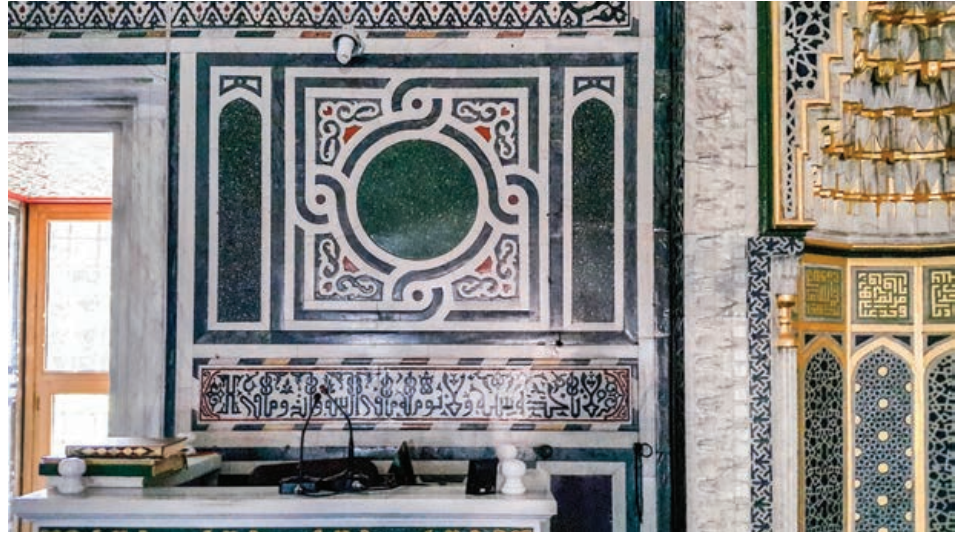
Şekil 25. Cami iç mekânı, örgülü madalyon motifli levha

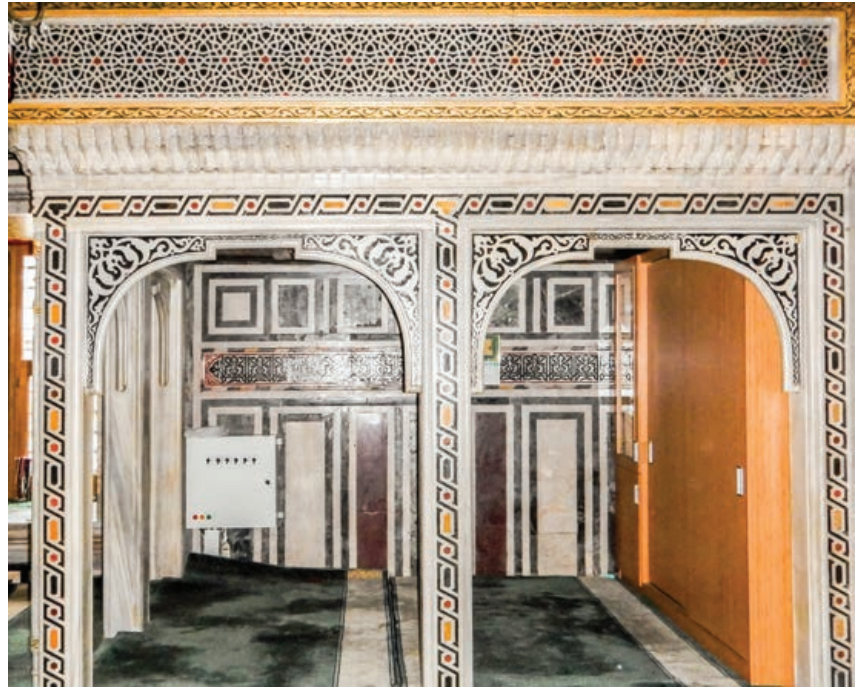
Şekil 26. Müezzin mahfili.

mermerden süslemeler kakma tekniği ile yerleştirilmiştir. Mahfil kemerlerini destekleyen kare kesitli sütunların yüzeyinde ve mukarnas dizisinin alt bölümünde, sarı (Skçt), siyah (Akçt) ve kırmızı (Skdol) taş parçaları kullanılarak oluşturulmuş zencerek motifli bir süsleme yer almaktadır. Mahfilin korkuluk bölümlerinde de kırık çember motifli geometrik düzenlemeler görülmektedir (Şekil 26).

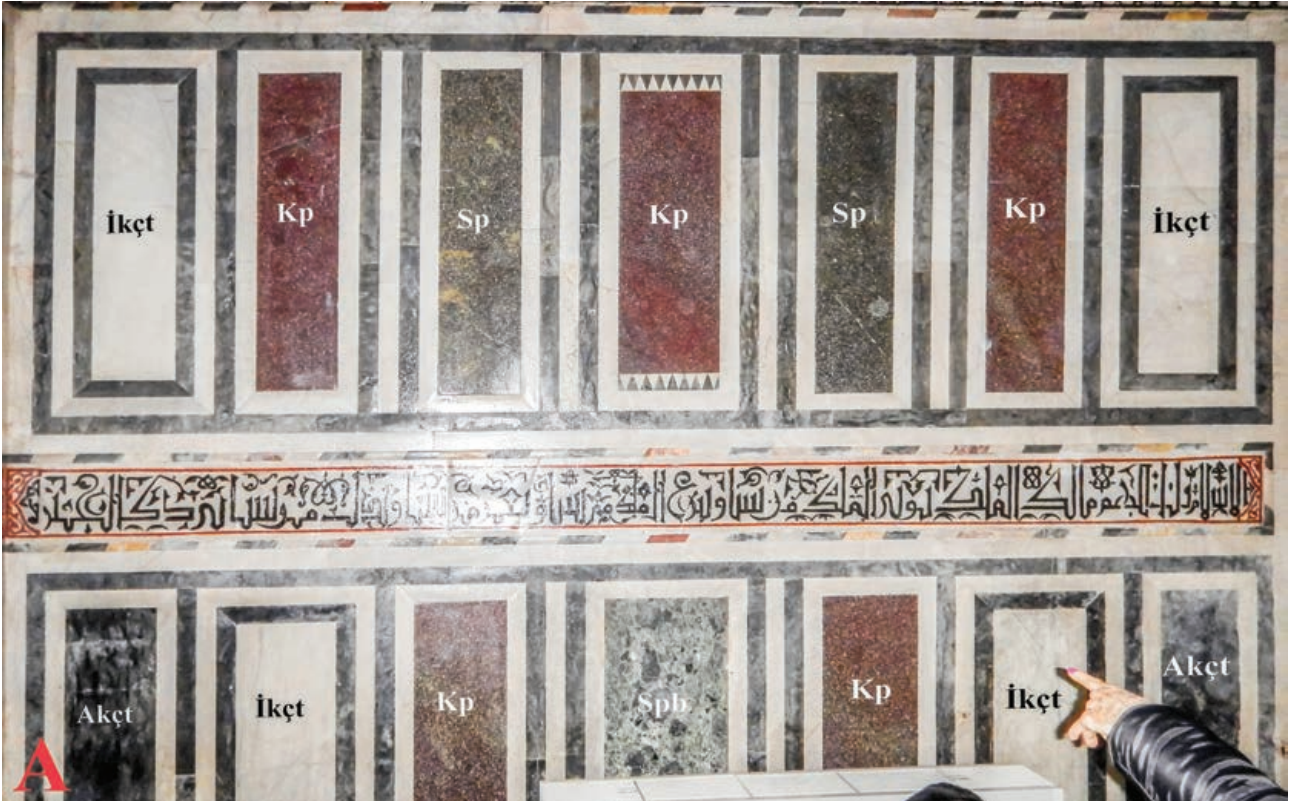
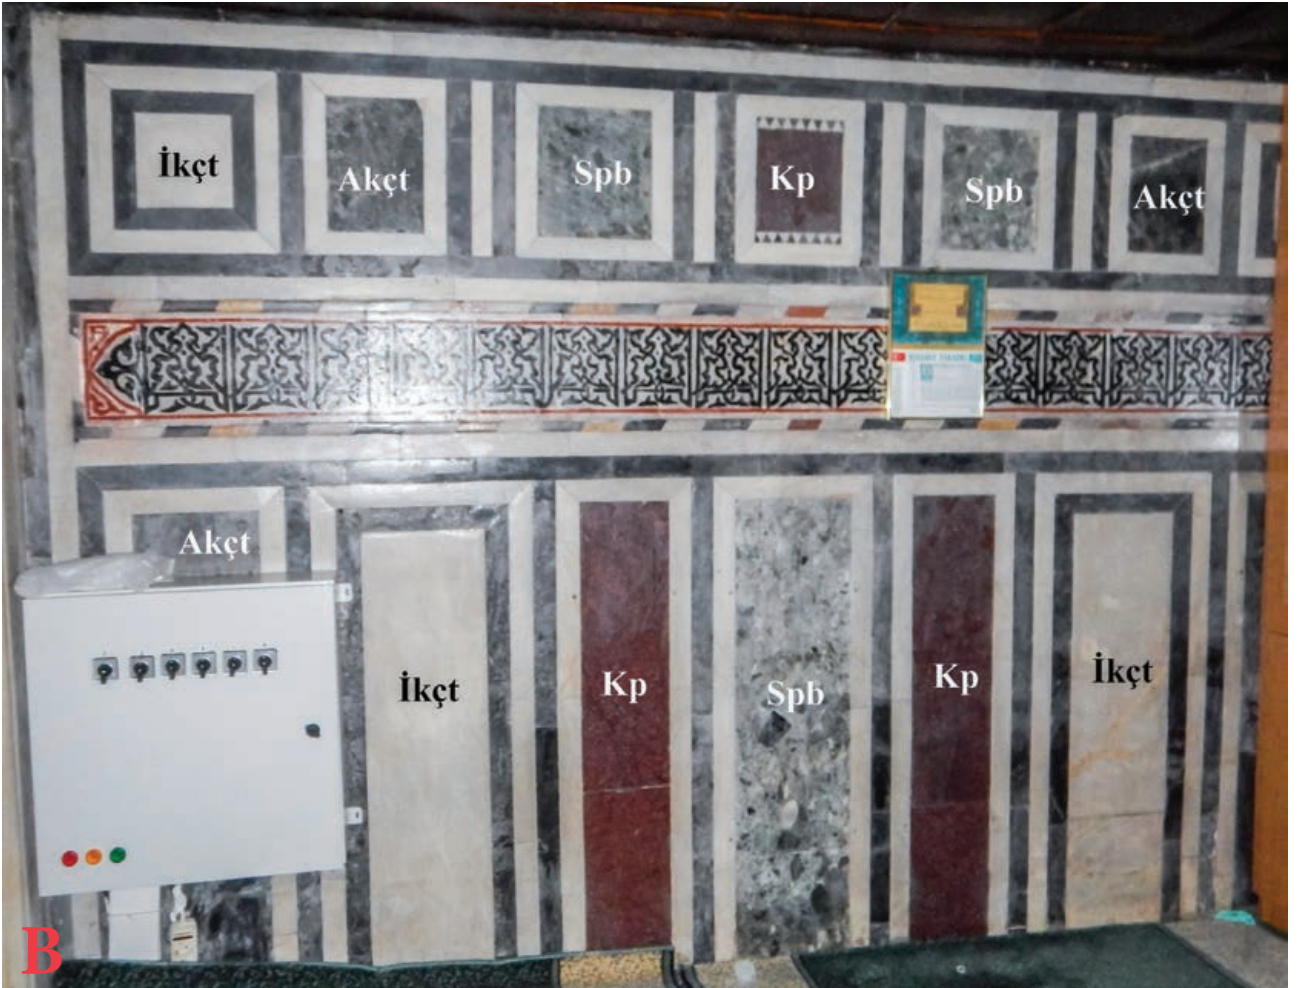
Sekil 27a. K taş kompozisyonu, b. B taş kompozisyonu (B kompozisyonu müezzin mahfili altında yer aldığından üst levhalar kısa tutulmuş ve kare şeklinde yerleştirilmiştir)

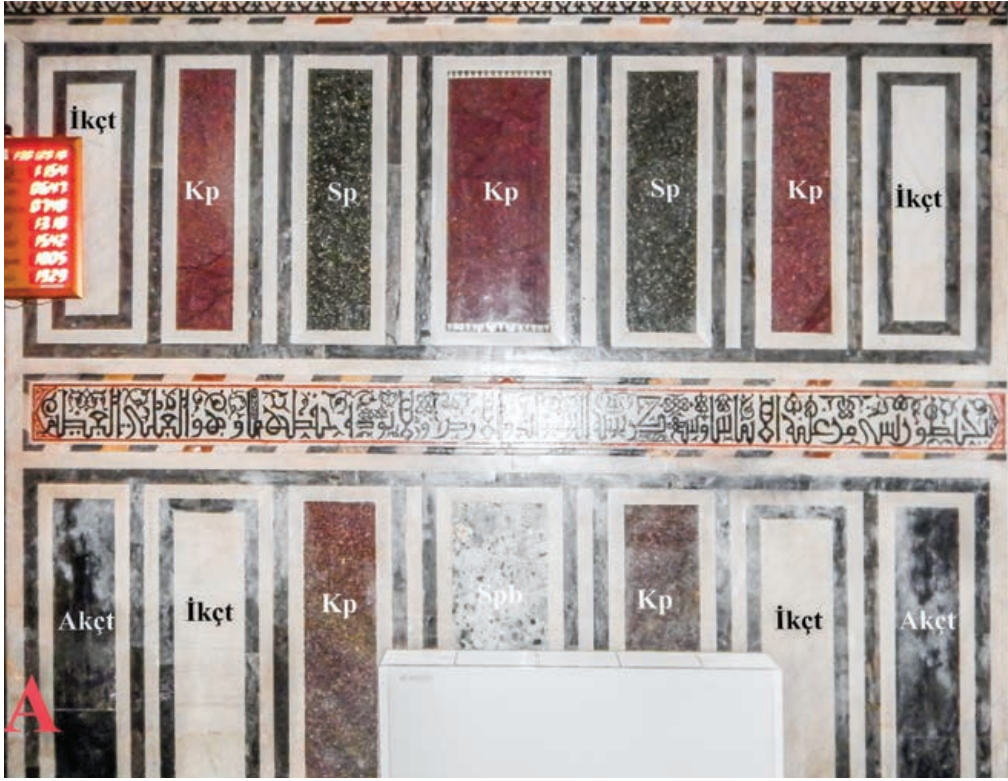
Şekil 29. Cami iç mekânında kible duvarına yakın a. H taş kompozisyonu, b. D kompozisyonu duvar bezemeleri

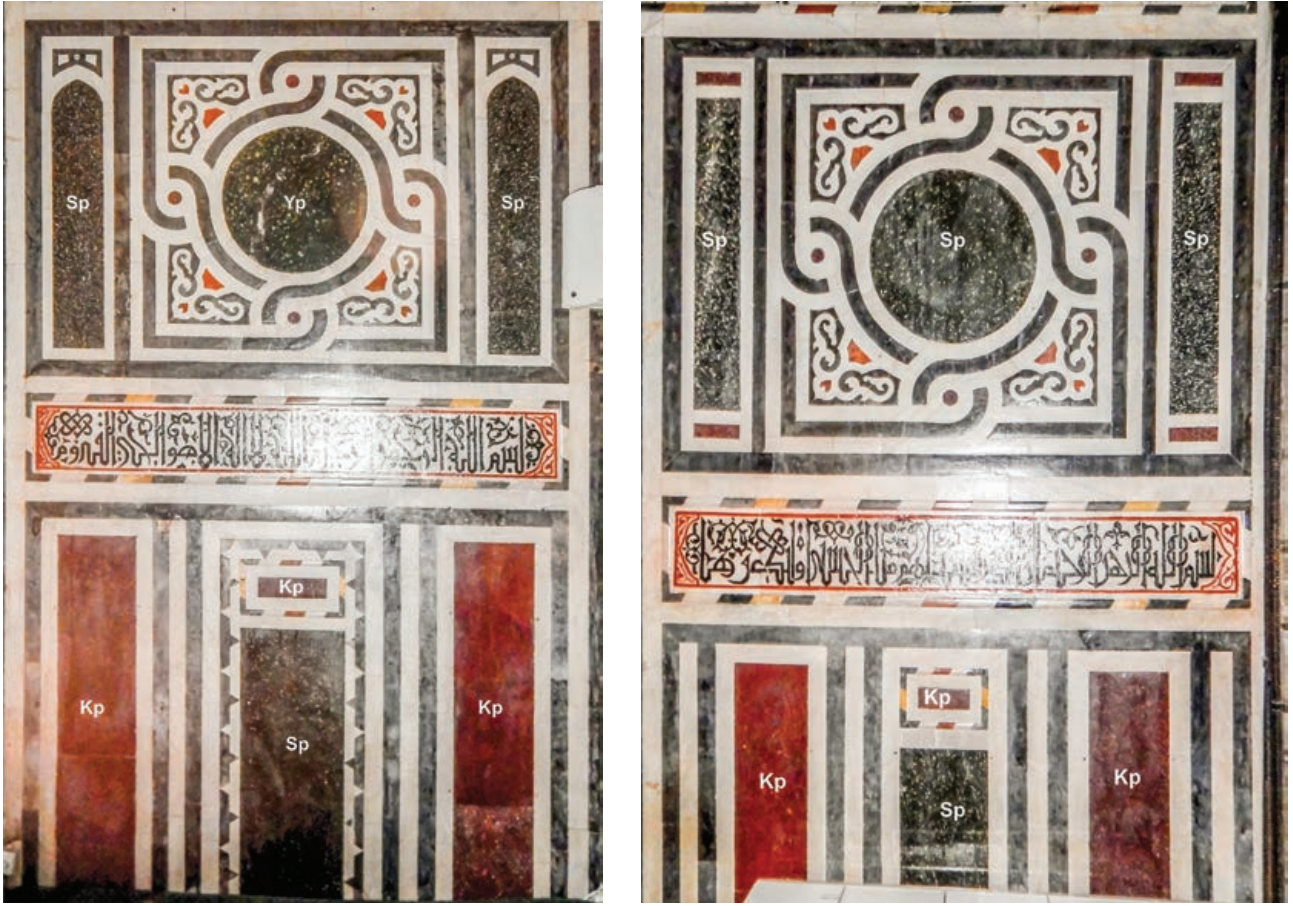
Sekil 30a. Mihrabın sağındaki E kompozisyonu, b. Girişte, sağ taraftaki A kompozisyonu

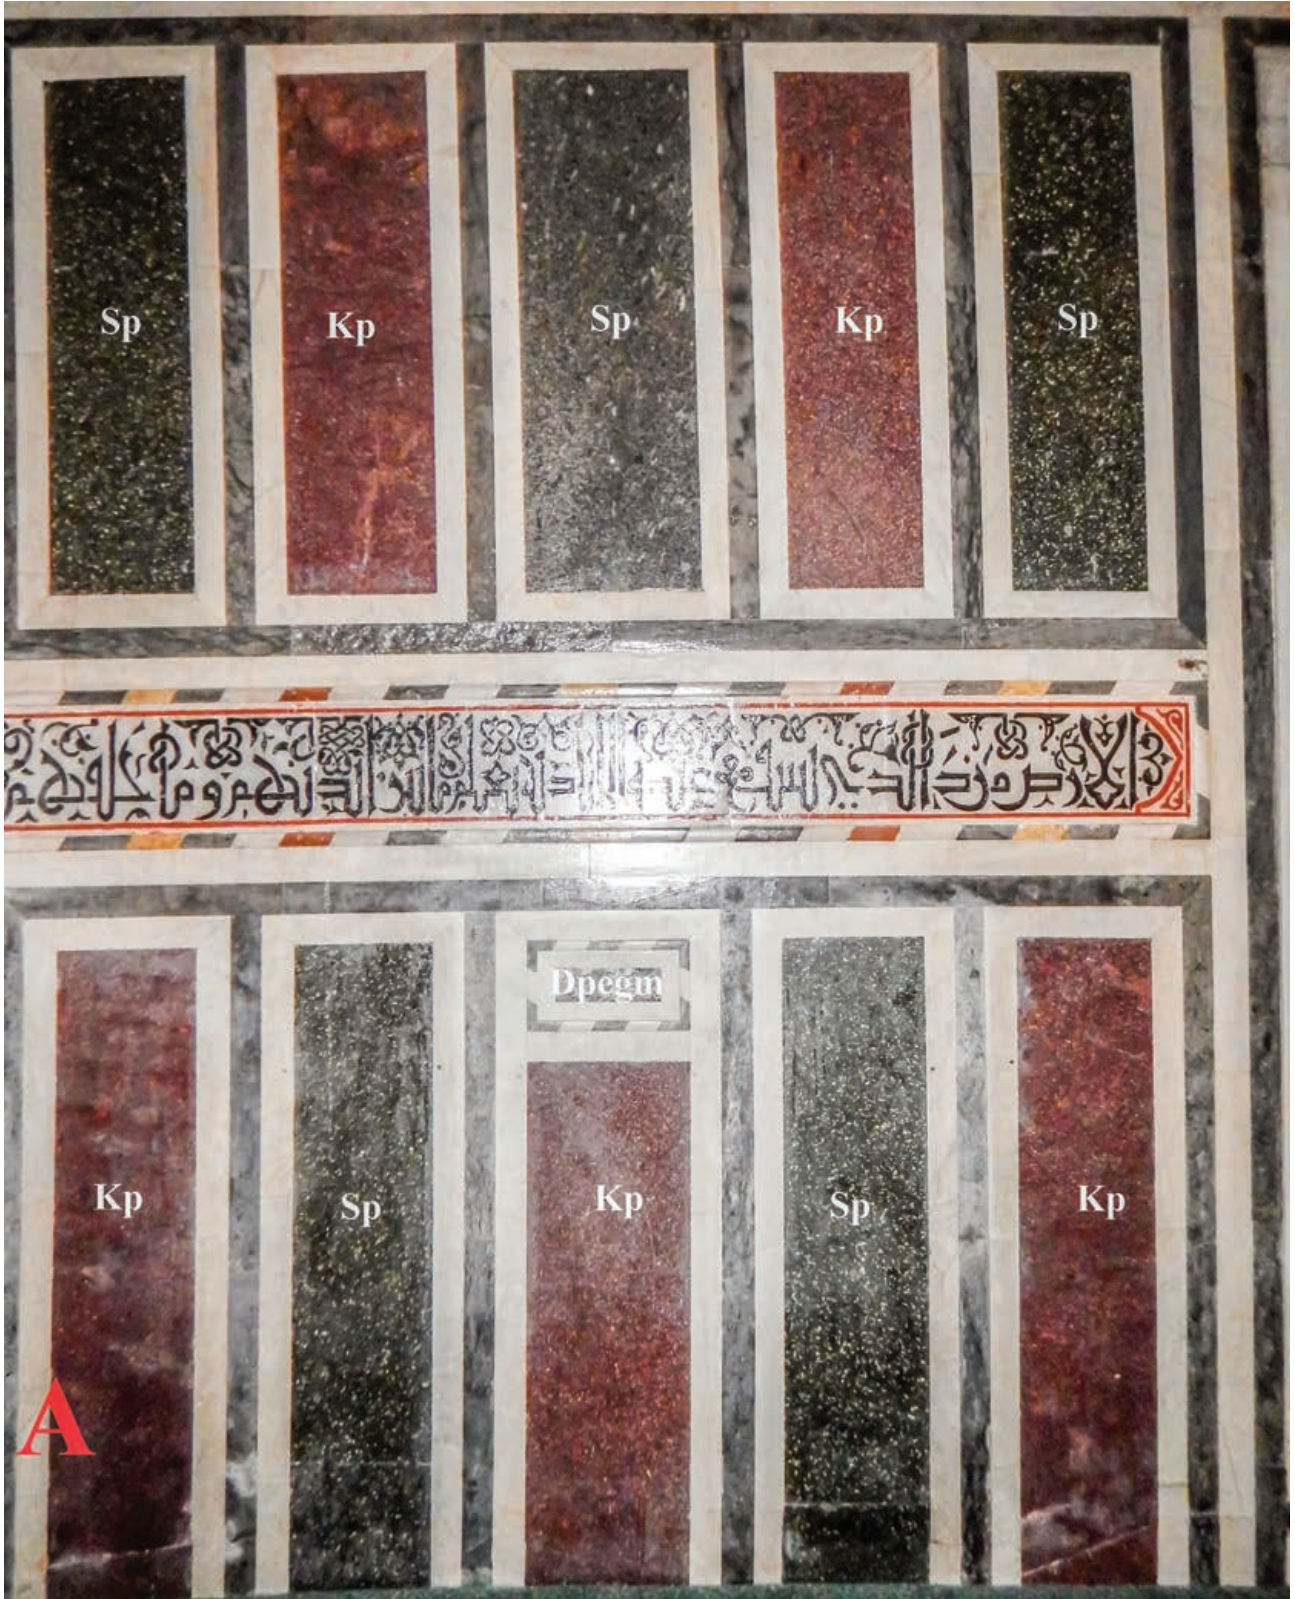
Şekil 31a. Mihrabın solunda, yan duvara bitişik G kompozisyonu.

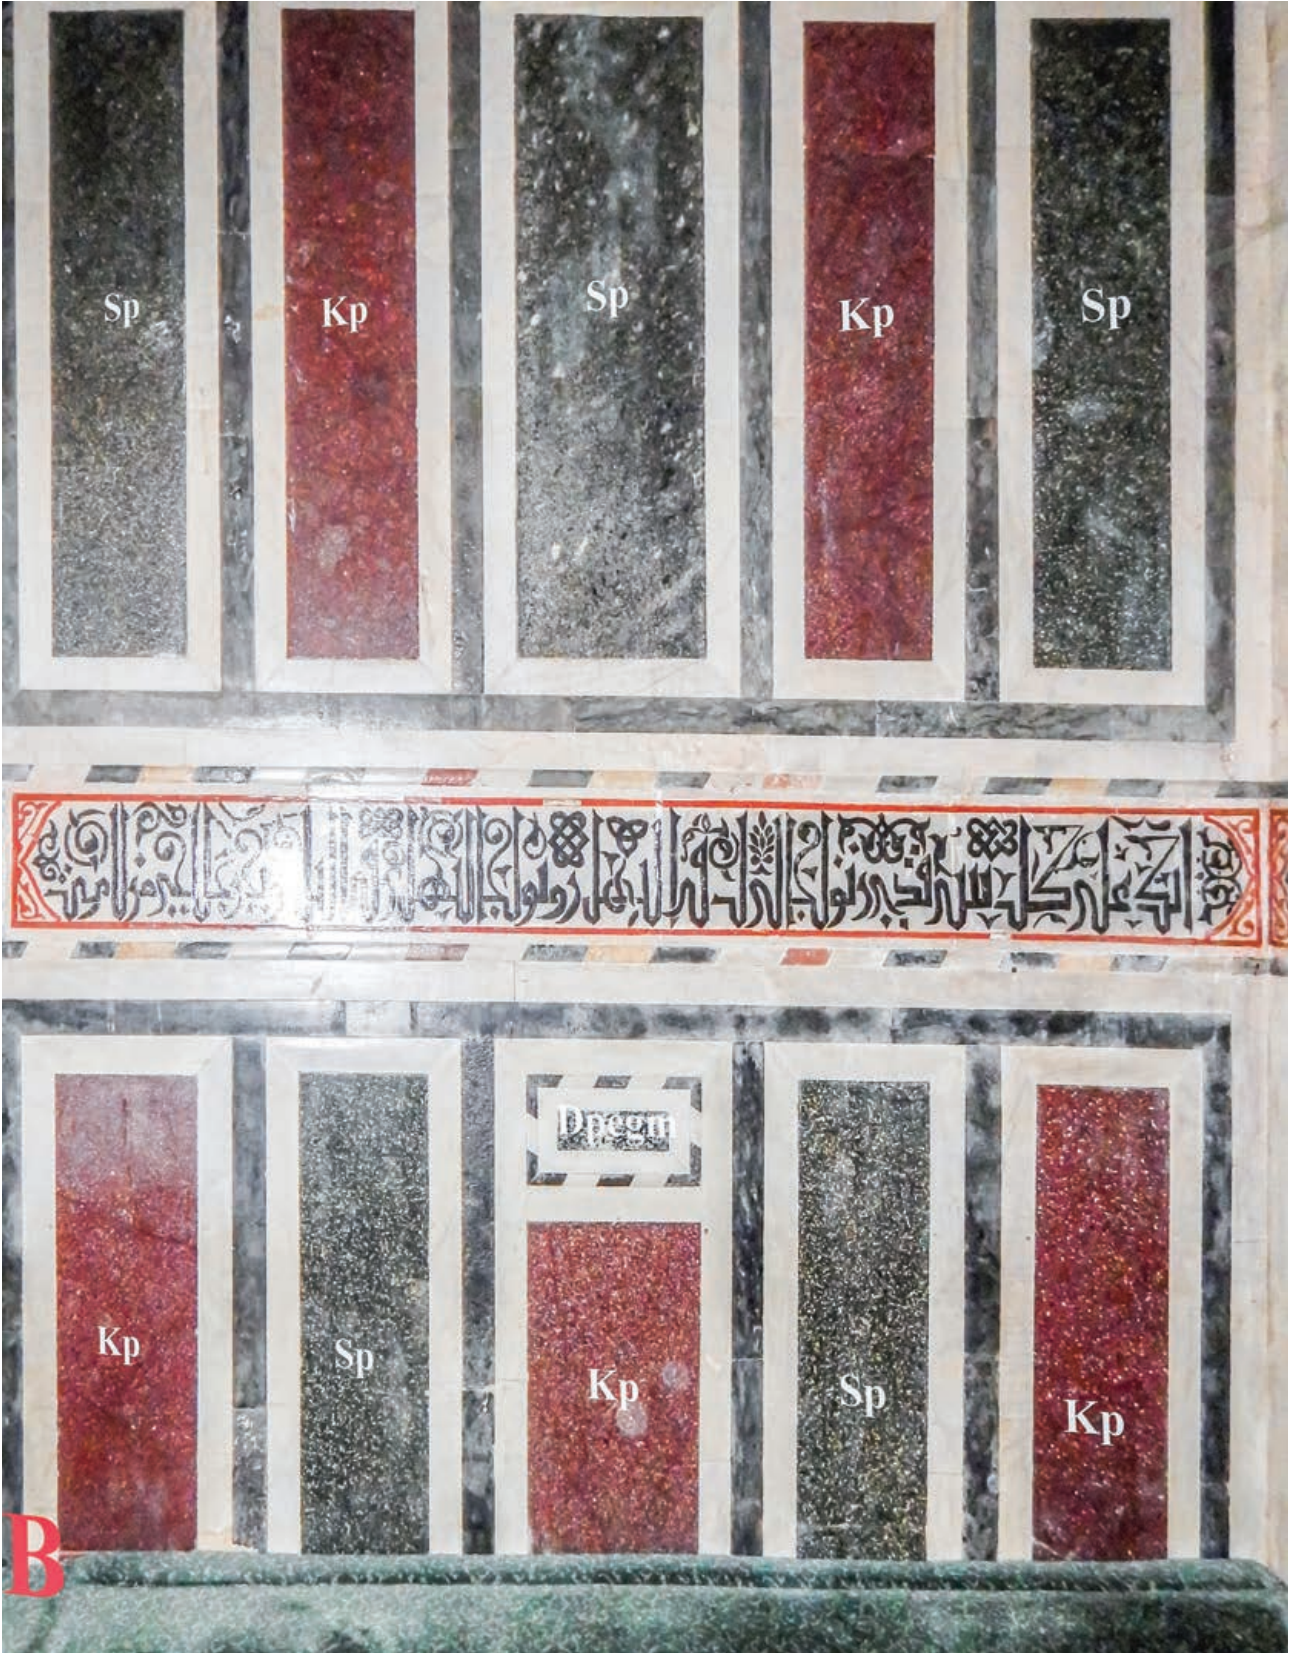
Şekil 31b. Girişin solunda kalan L duvar kompozisyonları.

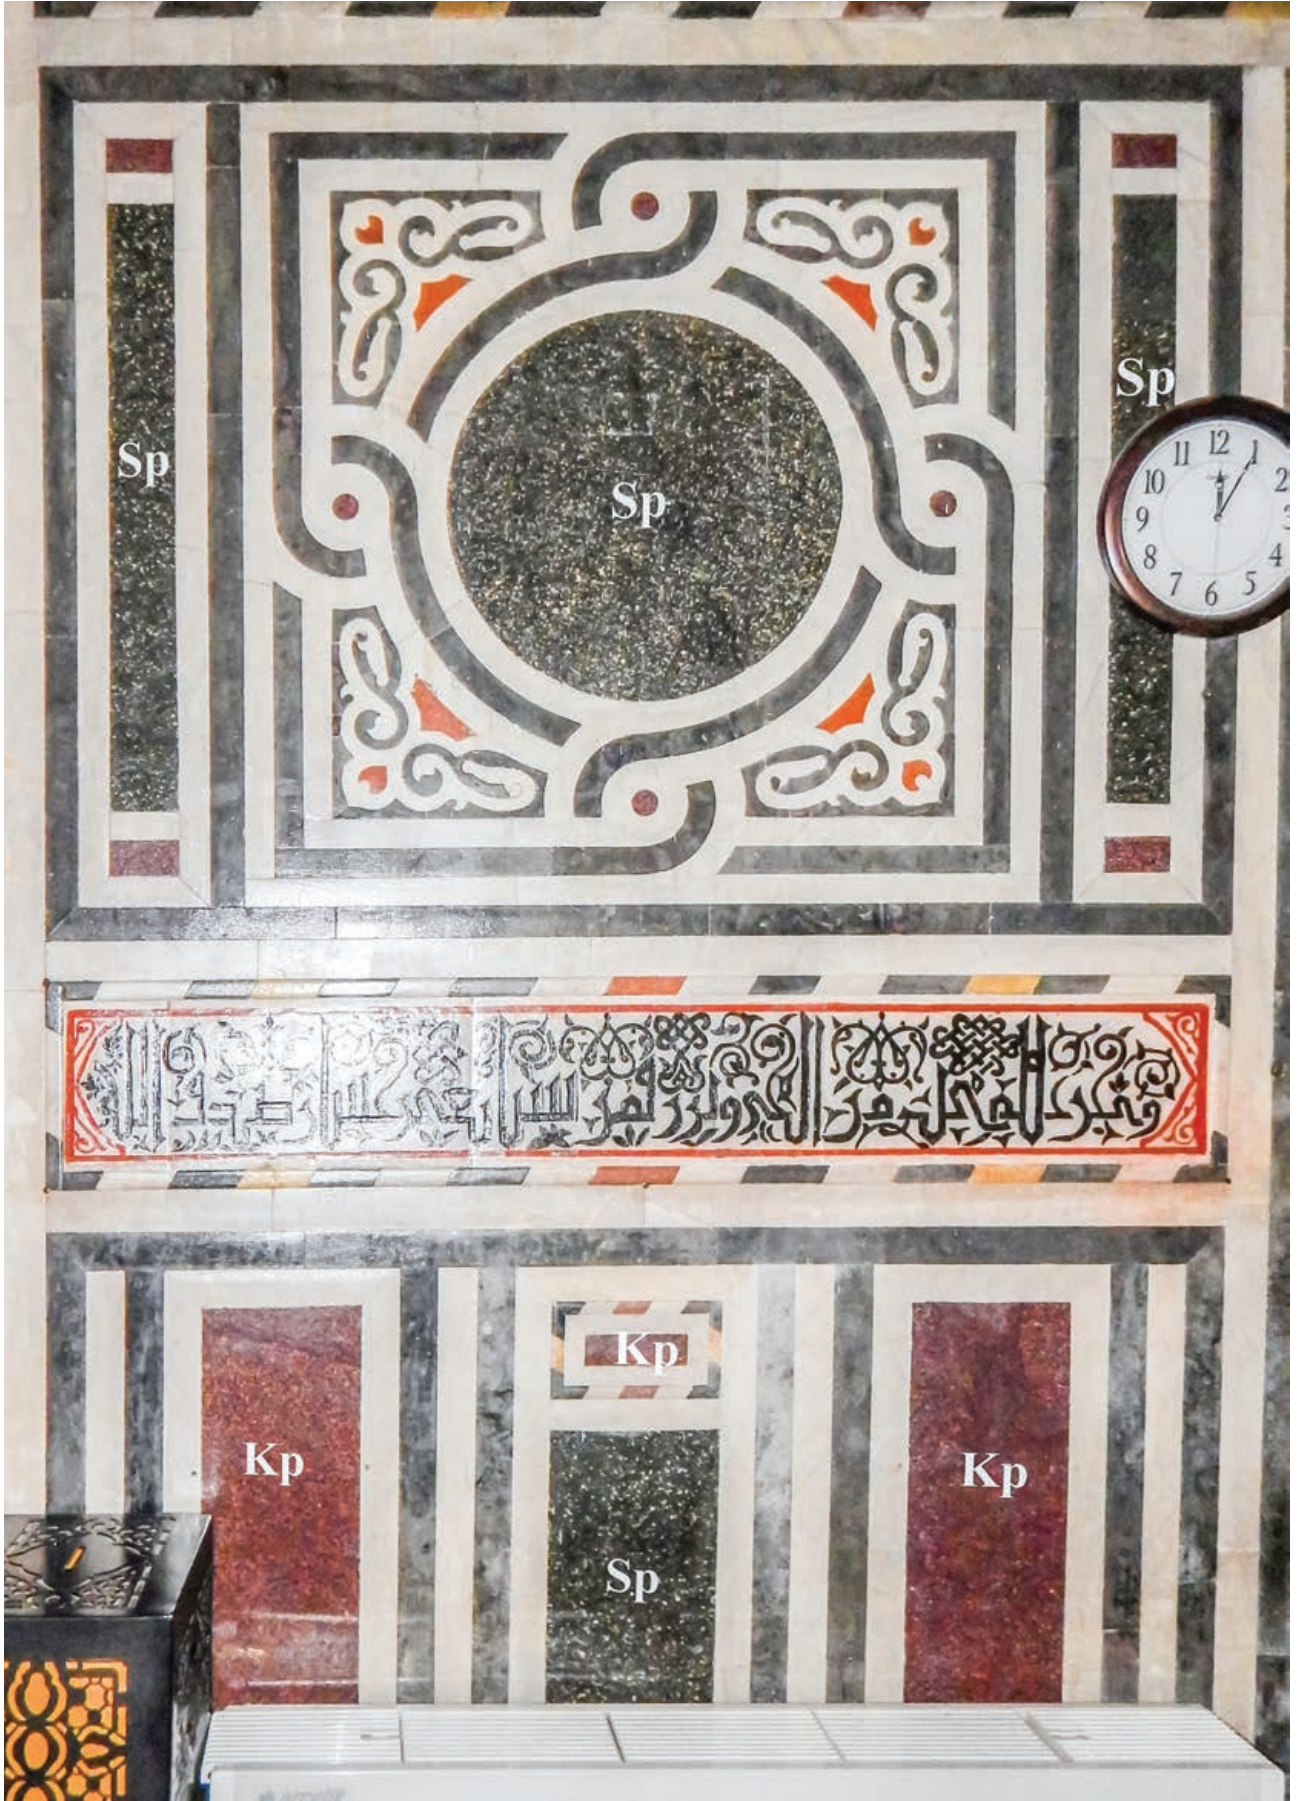
Şekil 32. Girişin solunda kalan M kompozisyonu (Karşılığı olan alt kısım taşları kible duvarına yaslanmış vaaz kürsüsü arkasında kalmıştır)

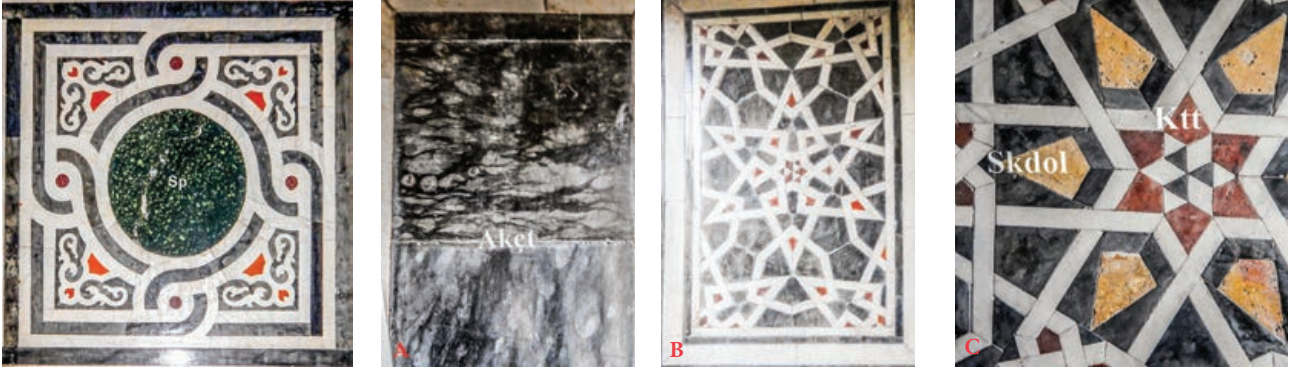
Şekil 33. Mihrap sağında bulunan madalyon ayrıntısı (E); Şekil 34. Pencere içi taş kaplamaları ve taş desenleri (soldan sağa): a. Genel kaplama siyah rudistli kireçtaşı (Akct), b. Geometrik desen, c. geometrik desen ayrıntısında sarı dolotaşı (Skdol) ve kırmızı kumtaşı (Ktt) parçaları

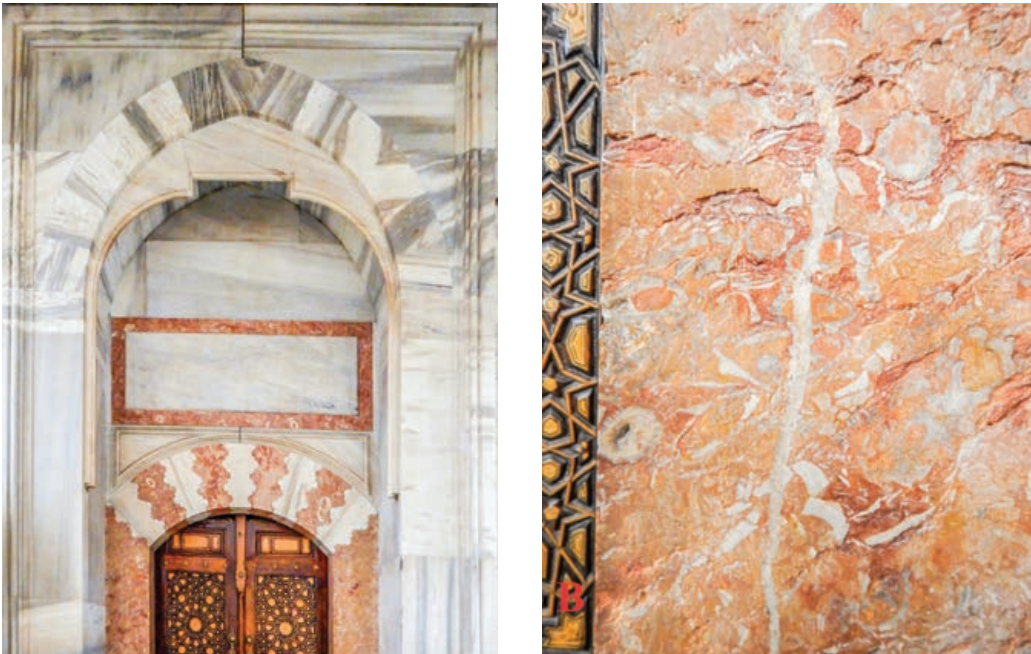
Şekil 36a.
Türbe kapısı
ayrıntısı
b. Kapı sövesi taşı
olarak kullanılan
rudist fosilli
Kutluca kireçtaşı
(Kut)

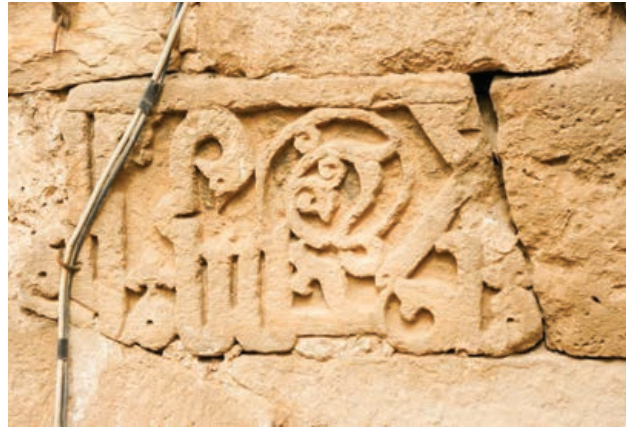
Şekil 3. Cami avlusunun kuzeydoğu köşesindeki çiçekli kufî hatlı kitabe parçası.

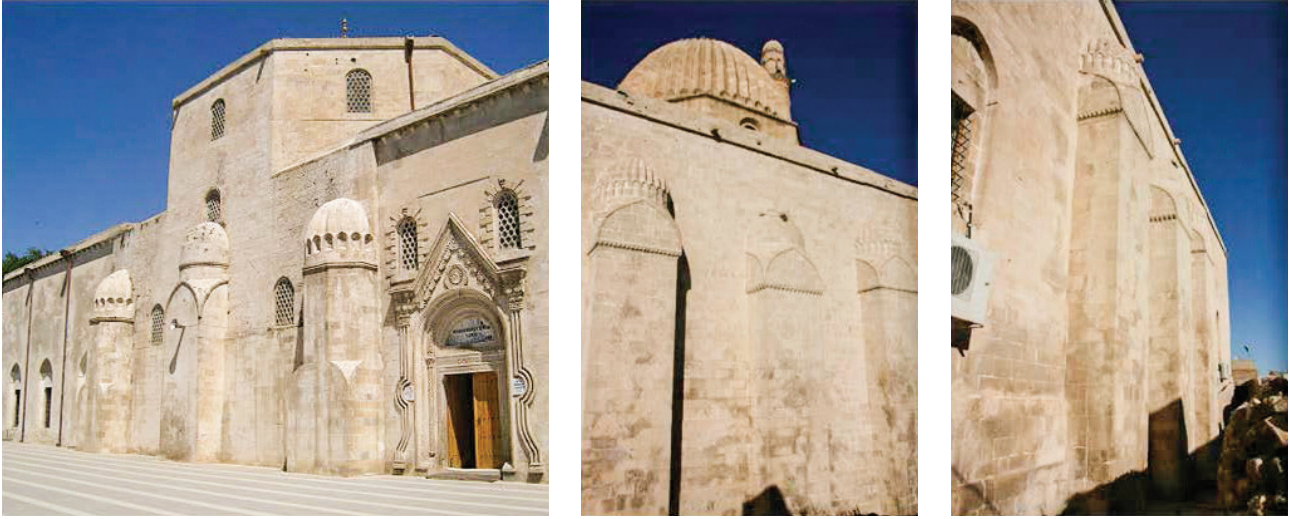
Şekil 4. Diyarbakır Silvan Ulu Camii (solda) ile Mardin Ulu Camii'nin (sağda) kible cephesi payandaları

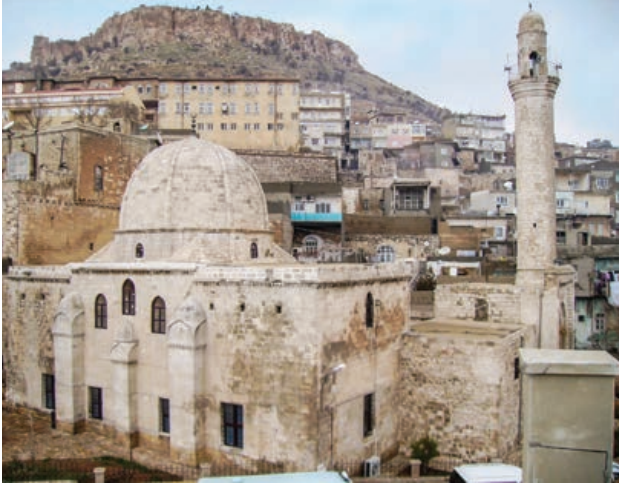
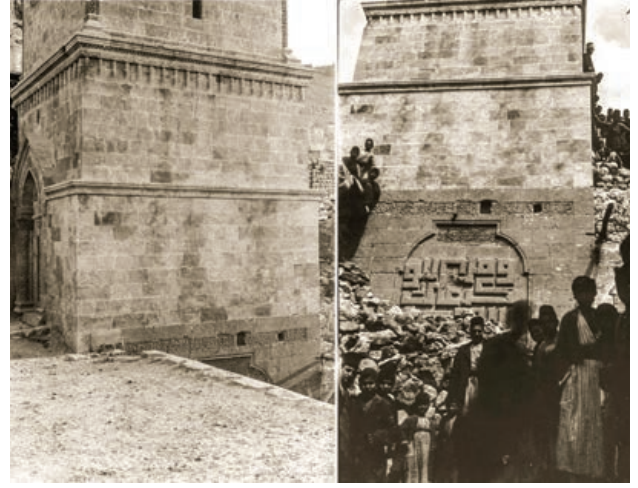
Şekil 5. Mardin Melik Mahmut (Savurkapı) Camii üçlü payanda düzenli kible cephesi. Şekil 6. 1899 (Oppenheim, 1930) ve 1911 (Gertrude Bell) yıllarında çekilmiş fotoğraflarda, minarenin, kaidesindeki şerit kitabesinden itibaren tamamen yenilediği, taş dokusunun farklılığından anlaşılmaktadır.

Kaidesindeki kitabe, 1176 yılı gibi erken bir tarihe dayanmakla birlikte, açıkça görülebileceği gibi, kare oturtmalığın güney yüzündeki şerit kitabenin üzerindeki taş sırasından sonra boyutlar değişmektedir (Şekil 6). Minarenin kapısı da çok geç bir döneme ve eklektik bir üsluba işaret etmektedir; kapı üzerindeki kitabe 1889

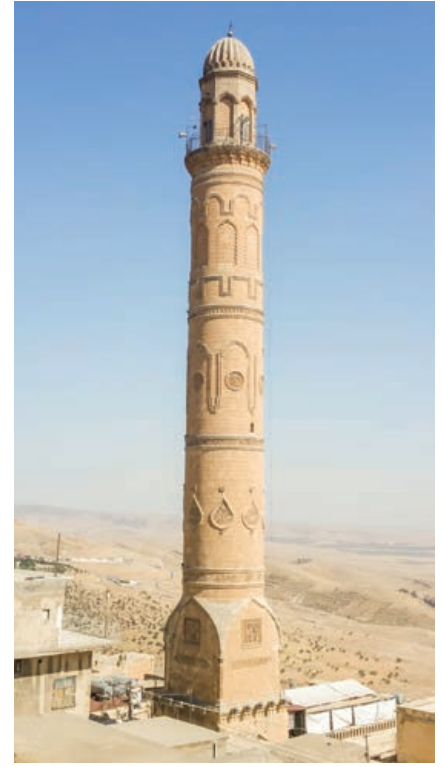
Şekil 9. Osmanlı dönemi Ulu Cami minaresi (1889)

kaval, oluk ve düz silmelerle çevrelenmiştir. Alt kuşakta celi sülüs hatla besmele, Ayetü'l kürsî ile Tevbe Suresi'nin 18. ayeti yazılıdır. Gövdeyi dolanan sekiz iri damla motifi, birinci bölümün ortasında bulunmaktadır. Damla motifleri kaval ve düz silmelerle düzenlenmiştir. Madalyonun iç kenarı diyagonal yerleştirilmiş zencerek motifli bir şeritle çevrelenmiştir. Merkezde de küçük bir damla motifi bulunmakta, bu kısımdaki madalyonun içinde "Muhammed", çevresinde dört halifenin adları (Ebubekir, Ömer, Osman ve Ali); madalyonun altındaki ters palmet şeklindeki sarkıtın üstünde de, "Bilal" adı, sülüs hatla yazılıdır. Madalyonların, hilal içinde "Allah" yazılı tepeliği vardır.

Gövdenin ikinci bölümü düz, oluk ve kaval silmelerle düzenlenmiş altı sivri kemerle kuşatılmıştır. Kemerler alt uçlarından birbirleriyle birleşmektedir. Sivri kemerlerin içinde birer dairesel madalyon

bulunmaktadır. İçlerine, beşerli iki grup halinde, nesih hatla cennetle müjdelenen sahabelerin (Sa'd, Said, Talha, Zübeyr, Abdurrahman, Ebu Ubeyde, Hasan, Hüseyin, Hamza, Zeyd) adları, ortalarındaki küçük dairesel madalyonda "Raddiyallâhu anhüm" (Allah onlardan razı olsun) yazılıdır. Minare üstten yirmi dört dilimli sivri kubbe ile örtülü olup kubbe eteğinde, sivri kemerli yirmi dört niş bulunmaktadır. Minare, iki küplü ve ay-yıldızlı alemle tamamlanır.

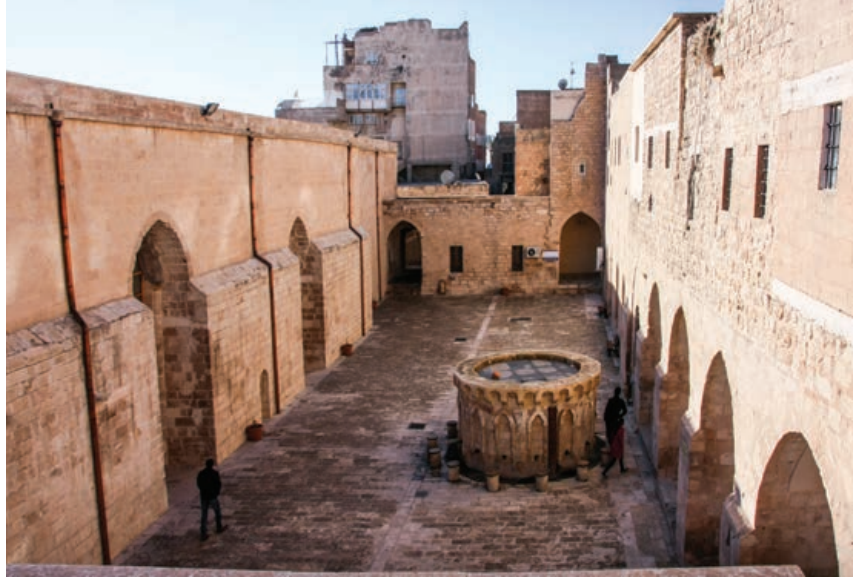
Şekil 10. Avludan bir görünüm (solda sonradan eklenen destek duvarı görülmektedir).

avluya bakan kuzey cephesinde yapılmıştır. Bu cephede, doğudan birinci kapıdan sonra, diğer üç kapının aralarında kalan kısımlar, duvarların yarısını aşan yüksekliğe kadar destek duvarı ile kaplanmıştır. Bu ek payanda duvarı, girişlerin özgün durumunu ve eğer varsa, bu cephedeki süsleme ve olası kitabeleri kapatmaktadır. Destek duvarının ortasında basit bir yazlık mihrap nişi yer almaktadır. Kapılar, dikdörtgen açıklıklıdır ve sivri kemerlerle düzenlenmiştir; destek duvarlarıyla özellikleri tamamen kaybolmuştur. Taşa yazılı olduğundan bahsedilen, fakat bugün mevcut olmayan vakfiye kitabesi ile diğerleri muhtemelen bu duvarın altında kalmıştır (Şekil 10).
