MURAT ÇAĞLAYAN
**Ortaçağ'dan Günümüze
Bir Anıt: Mardin Ulu Camii**29

H. HALE KOZLU, GONCA BÜYÜKMIHÇI,
SEVDE KARAHAN, AYŞEGÜL AKŞEHİRLİOĞLU
**Talas Amerikan Koleji
"Kız Okulu Binası"
Koruma Çalışmaları**41

ÖZGE BOZGEYİK, NESLİHAN DALKILIÇ
**Nizip Sayınlar Sabunhanesi'nin
Mimari Özellikleri ve Koruma
Sorunları**55

Gebze Mustafa Paşa Külliyesi: Mısır Kaynaklı Taş Bezemeli Memlûk Sanatı

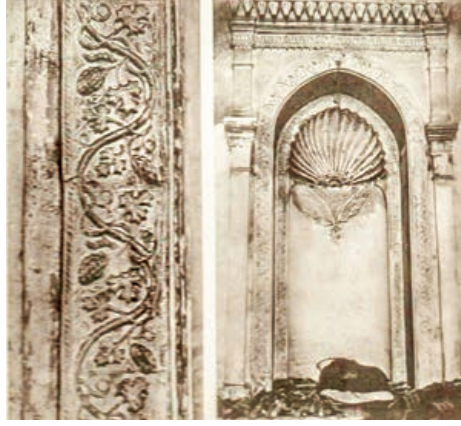
Şekil 11. Cami'nin 1931 yılındaki mihrap ve detayı (Gabriel, 1940).

Anıt, ilerleyen zamanlarda kayıtlı olmayan farklı onarımlar da görmüştür; 1986 yılında, gerekli onarımların yanı sıra yapının elektrik-aydınlatma projesi de hazırlanıp uygulanmıştır. Bu onarımda, mihraba bilinçsizce müdahale edilmiştir. Altun'un 1967 yılında çektiği fotoğraflarda mihrabın alçı pilastırları üstü boyalı olarak görülmektedir. Bugün ise yalnızca izleri vardır. Görünen en belirgin

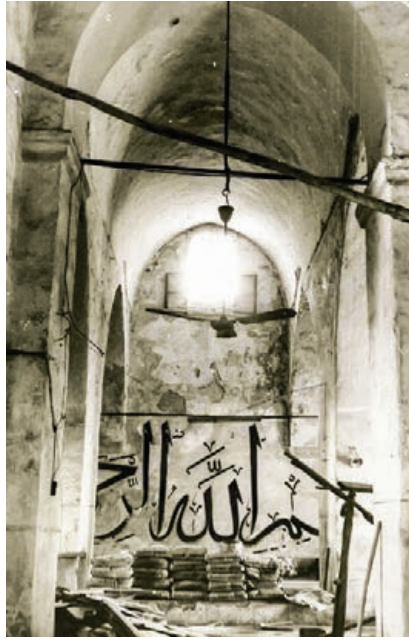
Şekil 13. 1956 yılında Vakıflar onarımı sırasında Mardin Ulu Camii harimini gösteren fotoğraflar (Vakıflar Genel Müdürlüğü Arşivi).

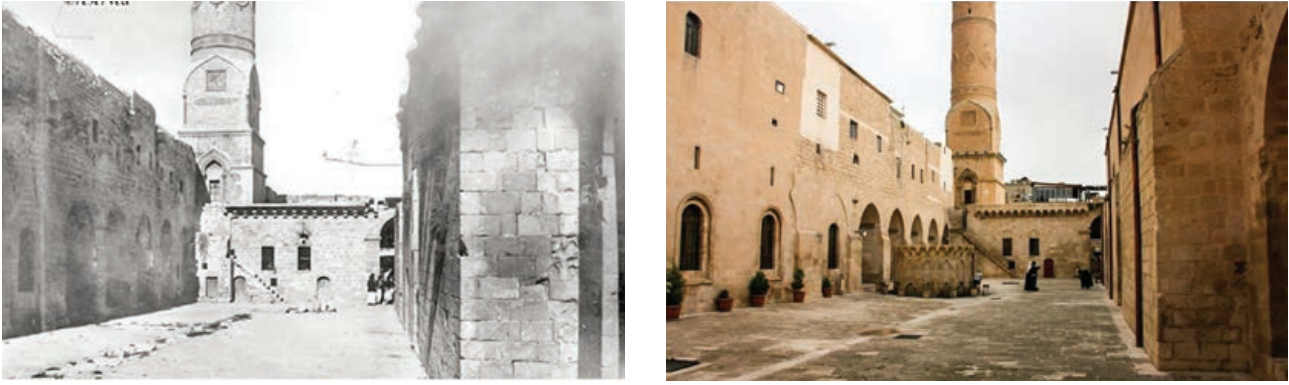
Şekil 14. Mardin Ulu Camii'nde şadırvanın olmadığı 20. yüzyıl başından bir görünüm (Oppenheim, 1930) (solda) ve günümüzde cami avlusu (sağda)

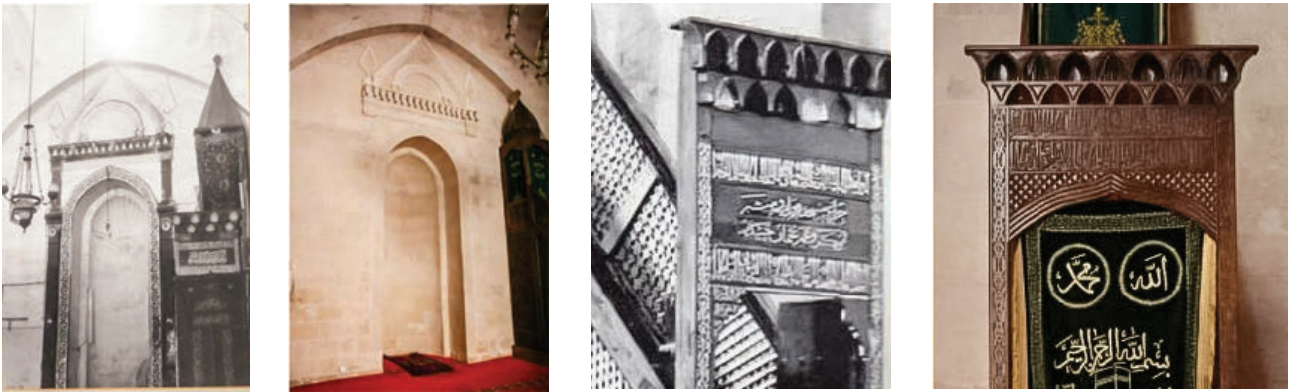
Şekil 15. 1967'de Mardin Ulu Camii mihrabı (Altun, 1971a) (solda); günümüzdeki görünümü (sağda)

Şekil 16. 1899 yılında özgün minber tacındaki kitabe (Oppenheim, 1930) (solda); günümüzdeki görünümü (sağda)

bir bütün olarak söküp atölyesine götürmeyerek yerinde parça parça onarmış, bu yüzden de onarım yaklaşık bir yıl sürmüştür. Yeni minberde kapı tacındaki özgün üç satırlık kitabenin, ortadaki satırı söküldüğünden, iki satırı kalmıştır (Şekil 16). Minberin külâhı tamamen değiştirilmiştir. Künde-kâri üçgen yan yüzler ise, korunarak günümüze kadar

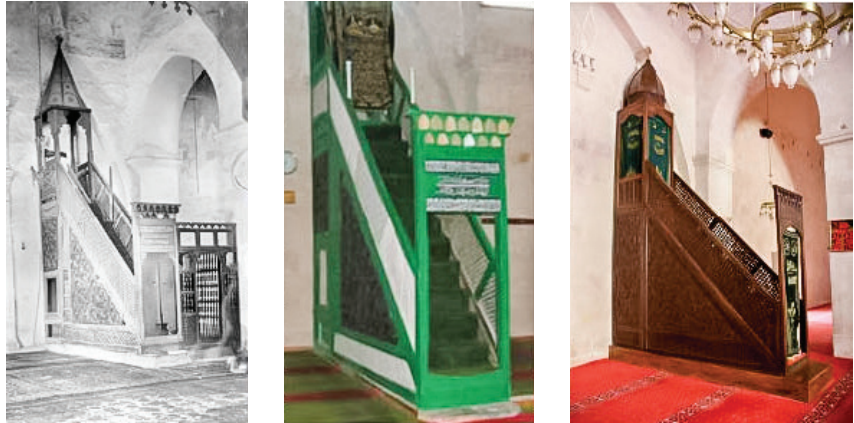
Şekil 17. 1899'da Mardin Ulu Camii minberi (Oppenheim, 1930) (solda); 2004 yılında yeşile boyanmış hali (ortada); bugünkü yenilenmiş minberin fotoğrafları (sağda)

Mihrabın batısındaki 13. ya da 14. yüzyıl eseri özgün minber, 2006 yılında eskisinin parçaları kullanılarak yenilenmiştir. Ulu Cami vakfı mütevellisi Adnan Durdu'nun aktardığına göre, Diyarbakır Vakıflar Bölge Müdürlüğü 2005 yılında camiye Şanlıurfa'dan yeni bir minber satın almıştır.¹⁵ Fakat cami vakfının mütevellileri bu yeni minberi beğenmemiş, eskisinin onarılıp yeniden kullanılmasını istemişlerdir. Minber, dönemin Mardin Valisi Temel Koçaklar'ın katkısı ile 10.000 lira karşılığında Mardinli yaşlı bir dülger tarafından onarılmıştır. Usta, çürümüş olan künde-kâri parçaların birçoğu yeniden şablon çıkararak üretmiş, aynı teknik ile yerine koymuştur. Fakat minberin bazı elemanlarının yenilenmesinde özgün biçime uymamıştır. Minberi

ulaşmıştır. Minber, aslına uygun restore edilmediğinden, özgünlüğünü yitirmiştir (Şekil 17).

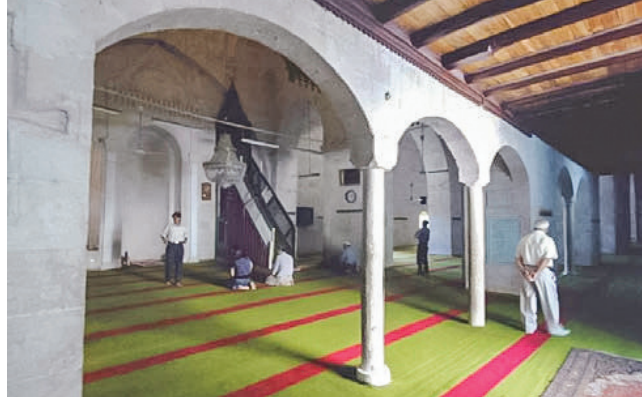
Sekil 20. Üstte onarım öncesi Mardin Ulu Camii mahfil katını taşıyan basık kemerli sütunlar; altta bugün cami avlusunun bir köşesindeki atıl durumları

Bu restorasyon uygulamasında, avluya bakan kapılar hariç, tüm ahşap doğramalar yenilenmiştir. İç mekândaki geç Osmanlı eki ahşap mahfil katı ve bu katı taşıyan bazı taş sütunlar, koruma kurulunun onaylamış olduğu restorasyon projesine göre kaldırılmıştır (Şekil 19, 20).

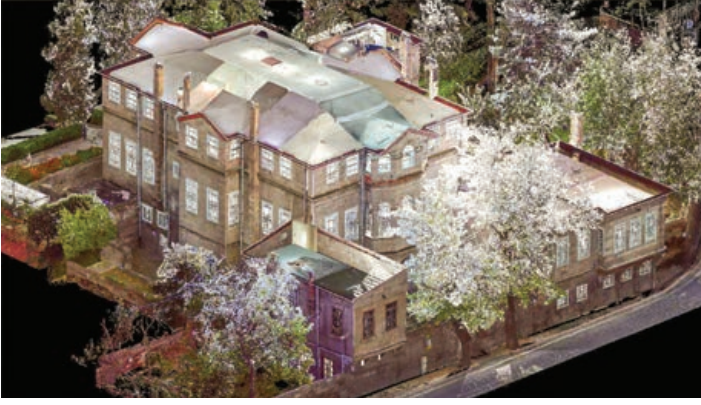
Şekil 13. Renkli 3B nokta bulutu görseli

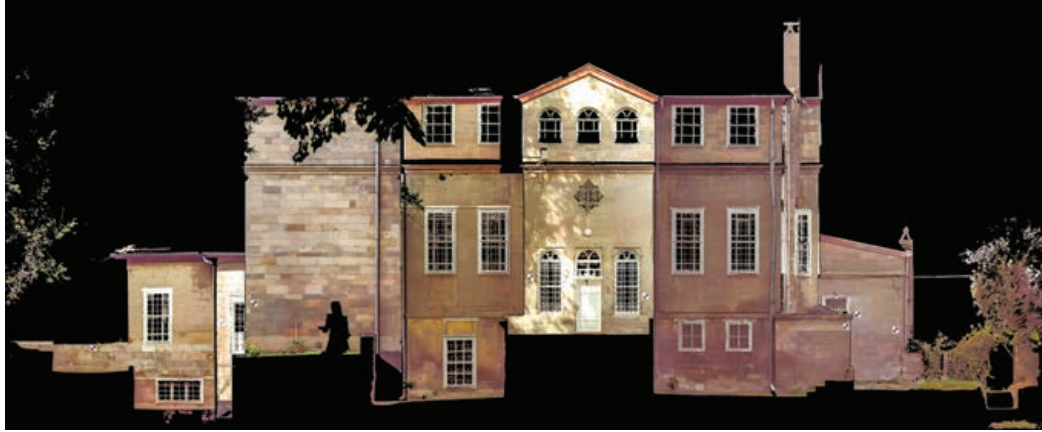
Şekil 15.
Güneydoğu cephesi
lazer tarama verisi
(Renkli nokta bulutu
görseli)

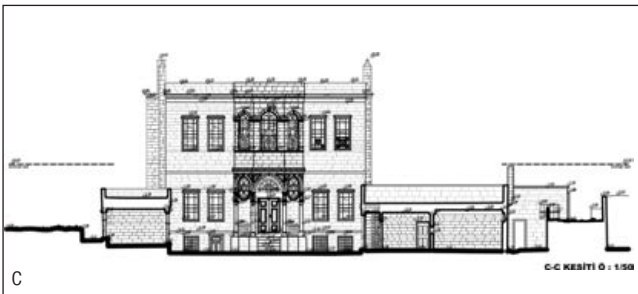
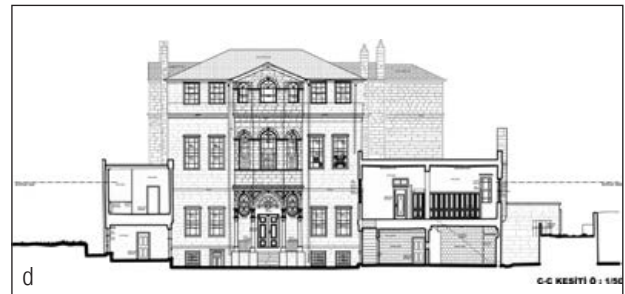
Şekil 26a, b, c, d. Konak ve Kolej dönemi restitüsyon projesi çizimleri (Kesitler)

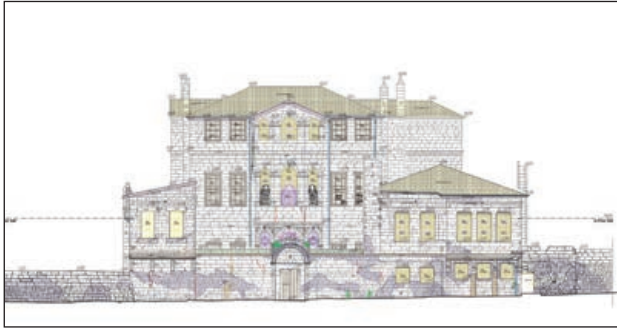
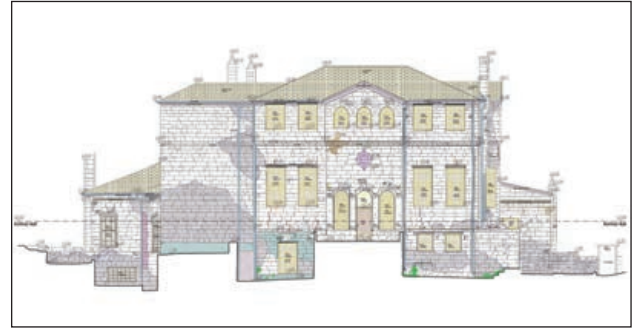
Sekil 28. Konservasyon projesi cephe çizimleri

Yapının özgün malzeme özelliklerinin anlaşılması amacıyla, İstanbul Büyükşehir Belediyesi Koruma Uygulama ve Denetim Müdürlüğü (KUDEB) Konservasyon ve Restorasyon Laboratuvarı uzmanlarıyla taş, harç ve ahşap malzeme örneklerinin analizleri gerçekleştirilmiştir.¹³ Elde edilen bilgiler ışığında duvar örgü harçları, kaba sıva harcı, ince sıva harcı ve yapıştırma harcı için karışımlar belirlenmiştir. Yapıdaki özgün malzemelerin analizinden elde edilen bilgilerden de; nem problemi için drenaj çözümü, mantar, böcek vb. zararlılar için kimyasal müdahale, kısmen bozulmuş ve çürümüş olan ahşap malzemeler için bütünlendirme ve onarım, kirlenmiş cephe yüzeyleri ve özgün olmayan sıva / boyalar için temizlik önerileri geliştirilmiştir (Şekil 27-30).

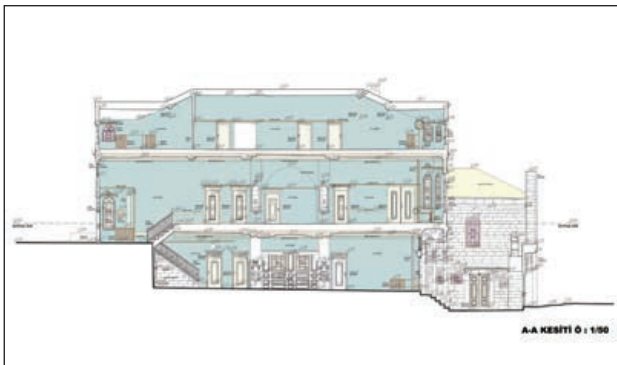
Sekil 30. Konservasyon projesi kesit çizimleri

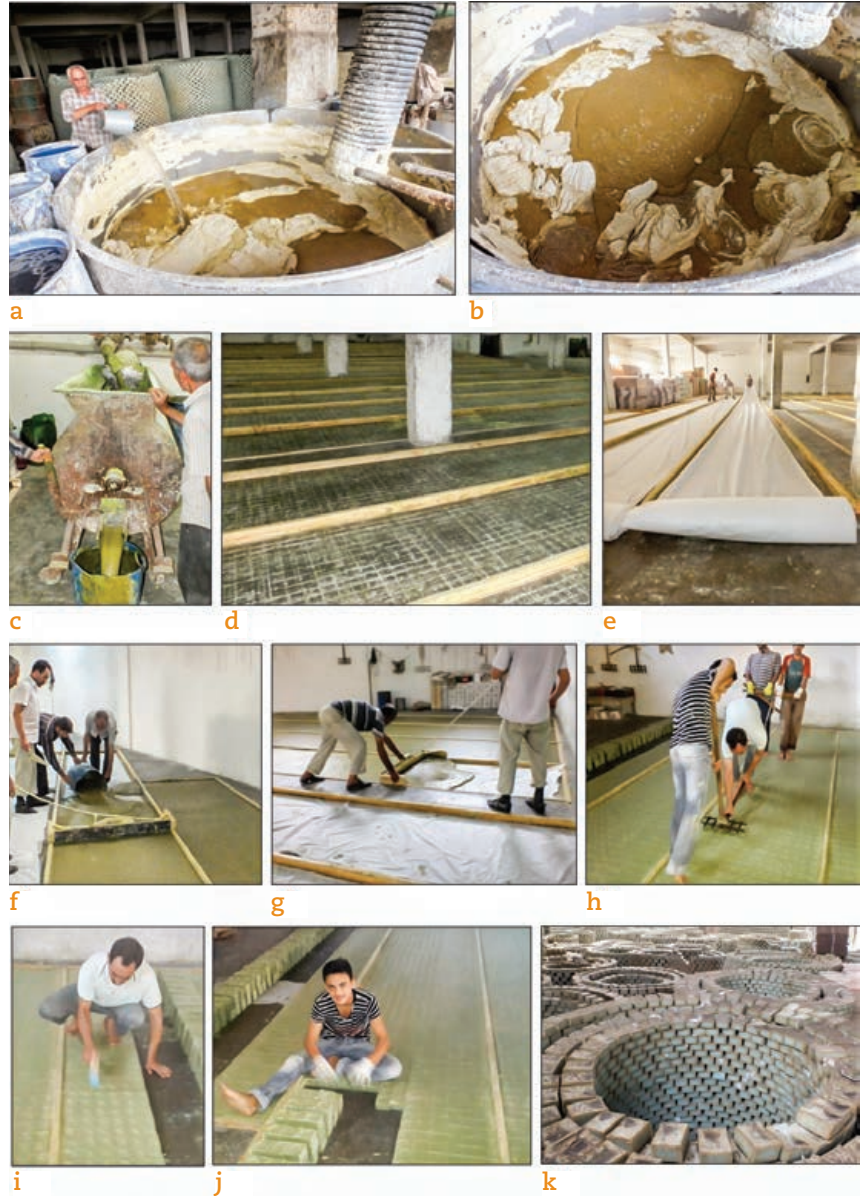
Şekil 1. Nizip'te sabun yapım aşamaları: a. Kaynamış sabun hamuruna tuzlu su karıştırılması.;b. Dinlendirilerek hazır hale getirilmiş sabun hamuru; c. Sabun hamurunun kovalara aktarılması. d. Taraklama rayları; e. Taraklama raylarına pelür kağıdının serilmesi; f. Sabun hamurunun taraklama raylarına serilmesi; g. Taraklama raylarında sıyrığı ile raspalama yapılması; h. Sabun hamurunun kesilmesi; i. Kesilmiş sabun hamurlarının damgalanması; j. Damgalanmış sabun kalıplarının toplanması; k. Sabun kafesinin hazırlanması.

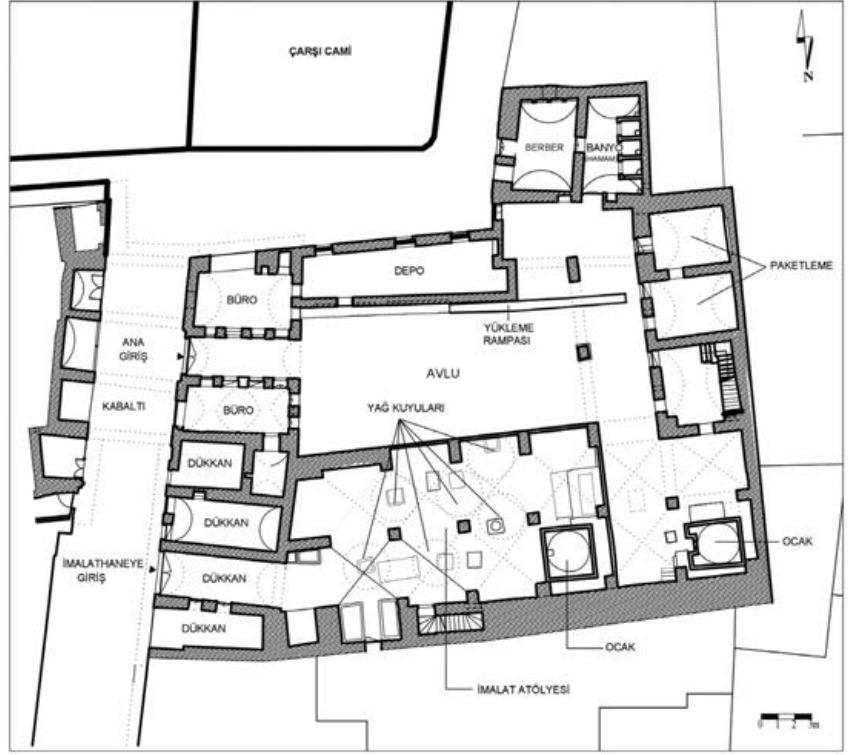
Şekil 8. Zemin kat planı

Sabunun ana hammaddesi olan zeytinyağının; oksijenden, ısıdan ve ışıktan etkilenmemesi ve depolandığında fazla yer kaplamaması için, zemin döşemesinin altına gömülü “yağ kuyuları” vardır. Küre şeklinde, sacdan yapılmış, ortalama 2,77 m çapında olan bu altı yağ kuyusu, üstündeki dikdörtgen kapaklar ile zemin döşemesine açılır (Şekil 8, Şekil 14-15).

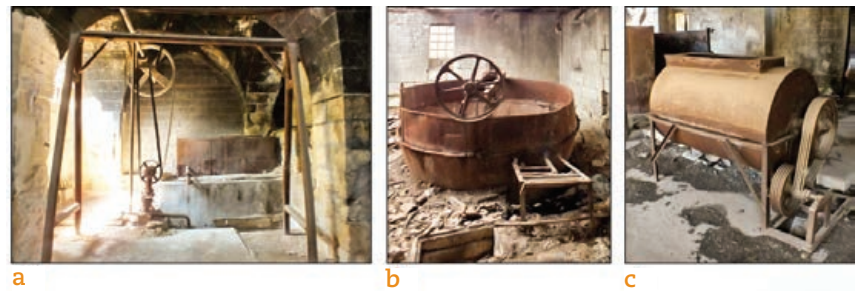
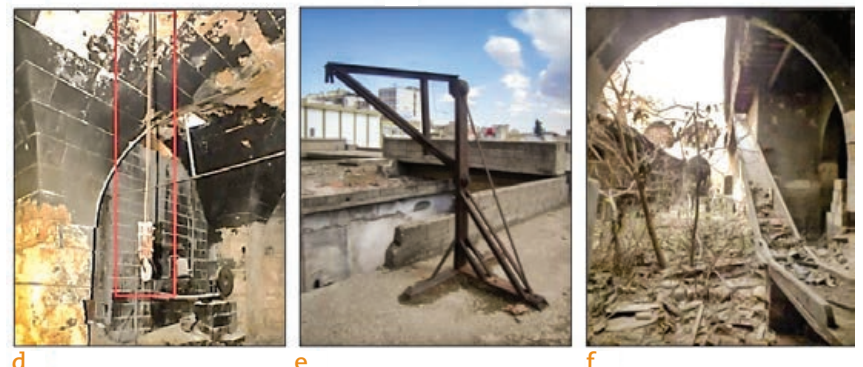
Şekil 13. Yapı içi donanımlar: a. Santrifüj makinesi; b. Sabun kazanı; c. Mikser (barato); d. Kanca (caraskal); e. Vinç; f. Yükleme rampası.

Yapıdaki sacdan yapılmış “yükleme rampası”, 11,27 m uzunluğunda, 58 cm genişliğinde ve 7 cm derinliğinde olup birinci kattaki kurutma salonlarında kurutulan sabun kalıplarının avluya indirilmesini sağlar (Şekil 13f).

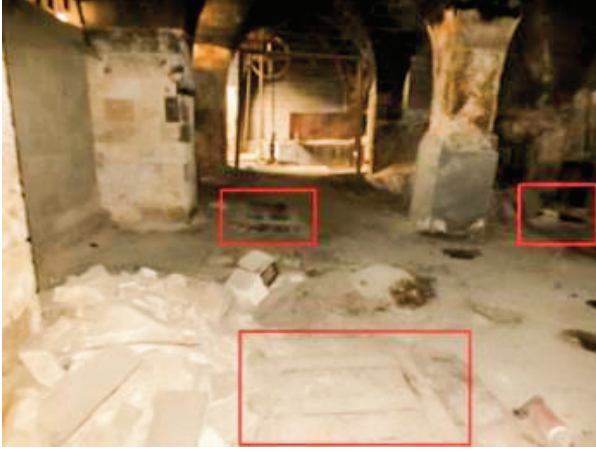
Sekil 14.
Yapı içindeki yağ
kuyularının yerleri

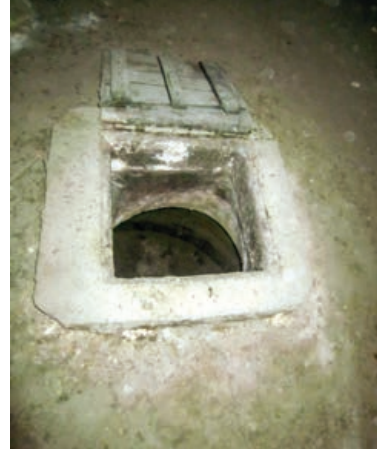
Sekil 15.
Yağ kuyuları

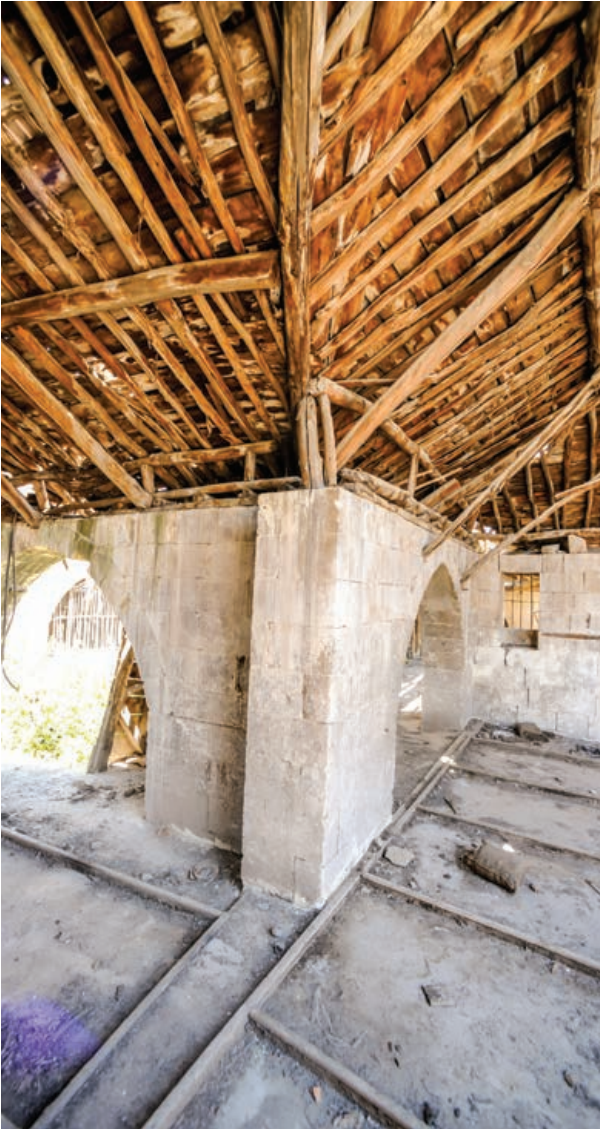
Şekil 17. Sergi salonu ve üst örtü

Yapının üst örtüsü, elemanları kavak ağacından yapılmış karma çatı sistemidir (Şekil 17-19). Bunun yanı sıra, alaturka kiremit kaplı bu mevcut çatı, kafes kiriş sistemin ilkel örneklerini andırmaktadır (Şekil 18-19).

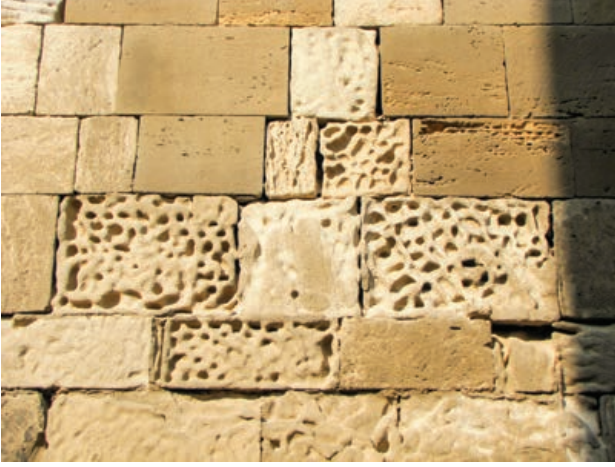
Şekil 3. "Bədamdam daşı"nda görülen oyuklanma/alveoler bozulma

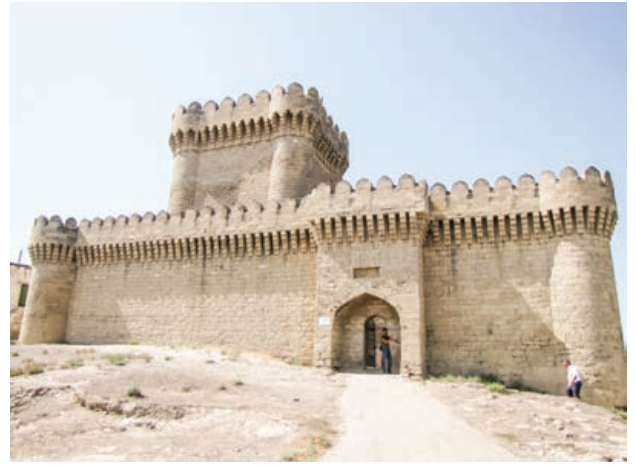
Şekil 12. Ramana Kalesi

planlı, 22,40 m yüksekliğinde bir kule ile bu kuleyi kuşatan yine dikdörtgen planlı duvarlardan oluşmaktadır. Kulenin ve duvarların köşeleri yuvarlak burçlarla takviye edilmiştir. Kulenin ve duvarların üst kısmında dendanlar ve bunların gerisinde mazgallar bulunmaktadır. Ramana Kalesi’nin kitabesi yerinde olmadığından inşa tarihine dair kesin bir veri yoktur, fakat yapının 12. veya 13. yüzyılda inşa edildiği düşünülmektedir (Sayan, 2016). Büyük Merdakan Kalesi’yle benzer plan ve form özellikleri gösteren kale, yüksek bir kaya kütesinin üzerine kurulmuştur (Şekil 12).

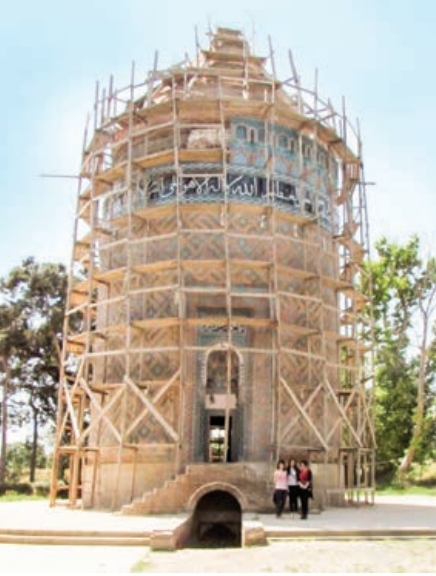
Şekil 17. Allah Allah Türbesi, Berde (Azərbayca arşivi)

Berde Türbesi ya da Allah Allah Türbesi, adını, cephesine sırlı tuğlalarla iki yüzden fazla sayıda "Allah" adının yazılı olmasından almıştır. Karabağ bölgesinin Berde kentinde bulunan yapı, 1322 yılında mimar Ahmed İbn Eyyüb El Hafız Nahçıvani tarafından inşa edilmiştir, ancak türbenin kim için yapıldığı bilinmemektedir. Dairesel bir plana sahip olan türbe yapısı, bir külâh ile tamamlanmıştır. Yapı malzemesi olarak tuğlanın tercih edildiği ve bezeme için sırlı tuğlanın kullanıldığı türbenin cepheleri külâh eteğinde çiniyle kaplanmış, çini şerit üzerine Ayetü'l-kürsî yazılmıştır. Sovyet döneminde, 1960'lı yıllarda yapının röleveleri

- 1960'lı yıllarda yapılan restorasyon çalışmasında yapıya eklenen 26 ton ağırlığındaki betonarme külâh yapıdan uzaklaştırılmış ve külâh, restitüsyon çalışmalarında ulaşılan veriler doğrultusunda tuğla malzeme kullanılarak yeniden inşa edilmiştir.

- Restorasyon uygulaması için gerekli olan *şirli kərpic* (sırlı tuğla) ve *kâşi*'ler (çiniler) Azerbaycan'da üretim tesisi bulunmaması nedeniyle İran'ın Tebriz kentinde bulunan atölyelerden temin edilmiştir.

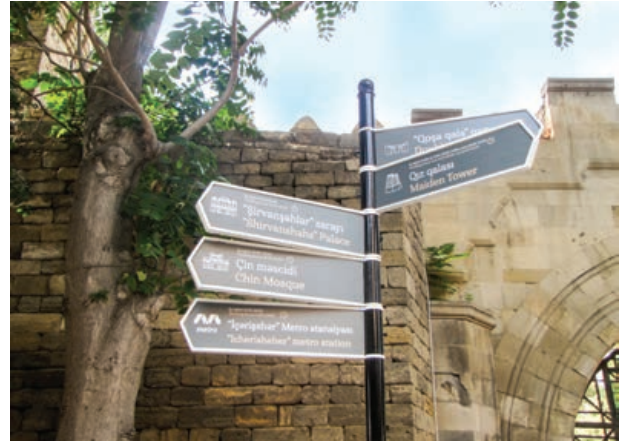
Şekil 26. İcerişeher'de yönlendirme tabelaları

- Azerbaycan genelinde kent dokusunda bütünlük sağlanmasına çok önem verildiği gözlemlenmektedir. Bunun sonucunda, başarılı kentsel tasarım öğeleri (tabelalar, işaretler vb.) ortaya çıkmıştır (Şekil 26). Ancak, bütünlük sağlamak için tüm yapılarda ve bahçe duvarlarında aynı malzemenin kullanılması (Bakü'de kireçtaşı, Gence'de tuğla) kent dokusu içerisinde tarihi yapıların algılanmasını güçleştirmektedir.
