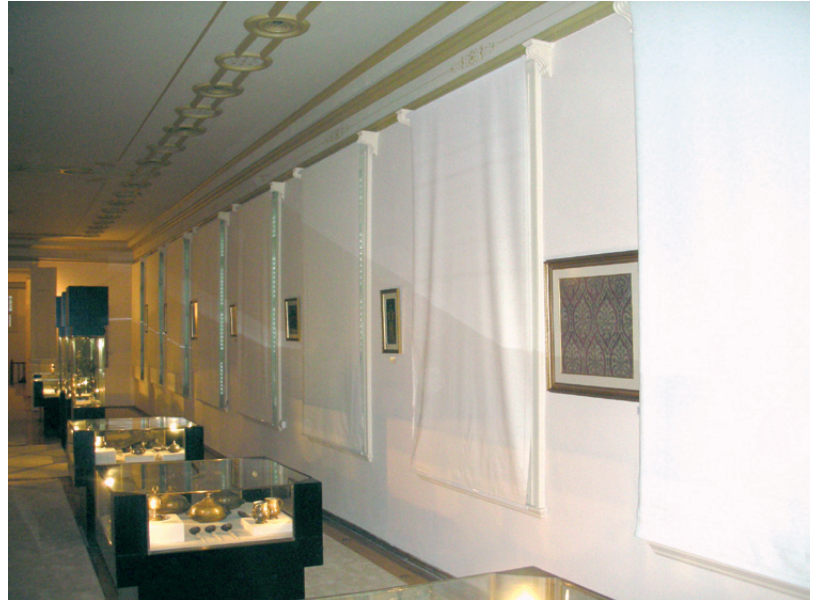
Şekil 5. Yıldız Şehir Müzesi'nde doğal aydınlatmanın önlenmesi

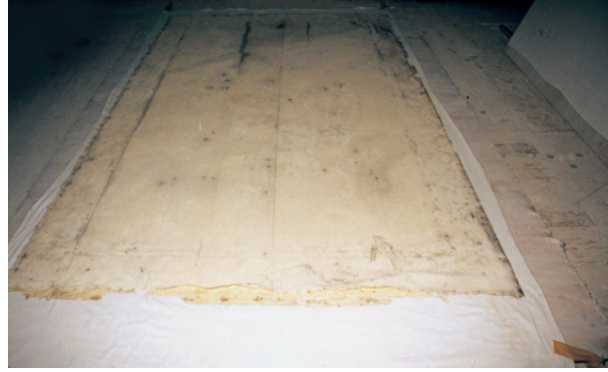
Resim 5. Kontrplak levhalar arasında sıkıştırılmış olan duvar kağıdının açıldıktan sonraki genel durumu

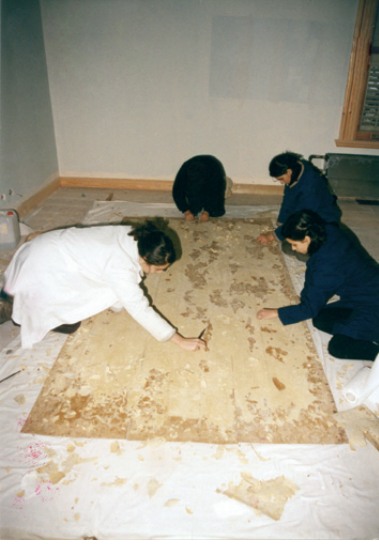
Resim 9. Korunmasına karar verilmiş olan son dönem duvar kağıtları için problem olmaya devam eden kağıt kırıntılarının ve yapıştırıcı kalıntılarının mekanik yöntemle temizlenmesi

Aşırı hassaslaşmış ve kırılgaştırılmış olan son dönem duvar kağıtlarının arka yüzeyindeki tozlar, yumuşak kıl fırçalarla süpürülerek uzaklaştırılmıştır. Yırtılmış olan kısımları, Japon kağıdı ve Primal AC33 (ambalajından) kullanılarak yapılandırılmış ve desteklenmiştir. Daha fazla hasar ve kayıp gibi problemlerin olmaması için, duvar

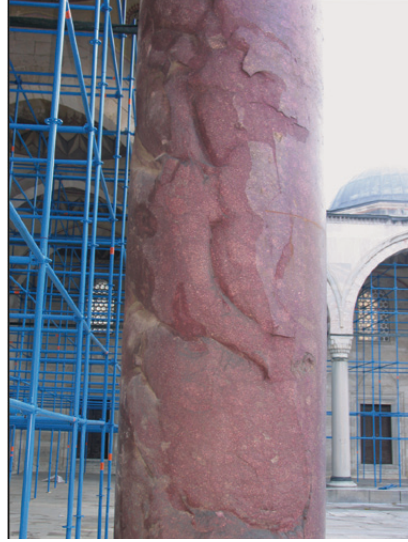
Şekil 32. Donma-çözünme etkisiyle eski kırmızı porfir sütunda oluşan çatlama ve dökülmeler

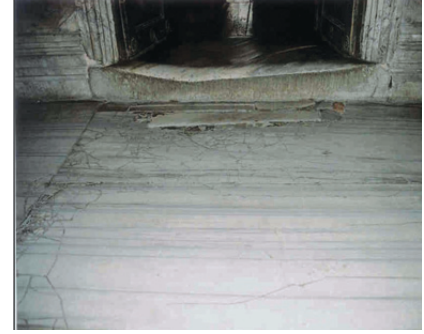
Şekil 33. Yer döşemesi olarak kullanılan Marmara mermerinde meydana gelen yüzey aşınması ve çatlamlar

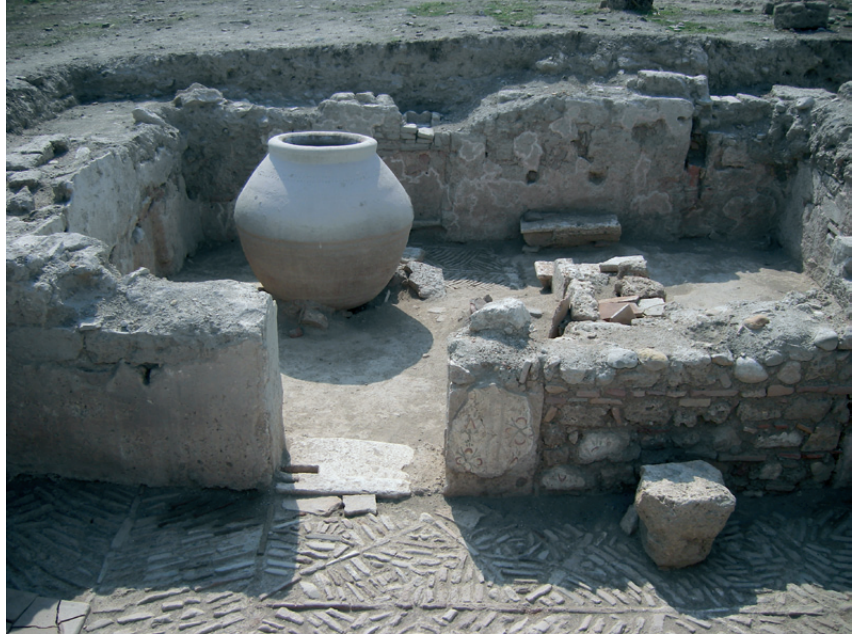
Resim 1. Kazı sonrası koruyucu çatı oluşturulmadan açığa bırakılmış olan resimli siva, tuğla zemin, pişmiş toprak küp ve duvarlar (üst)

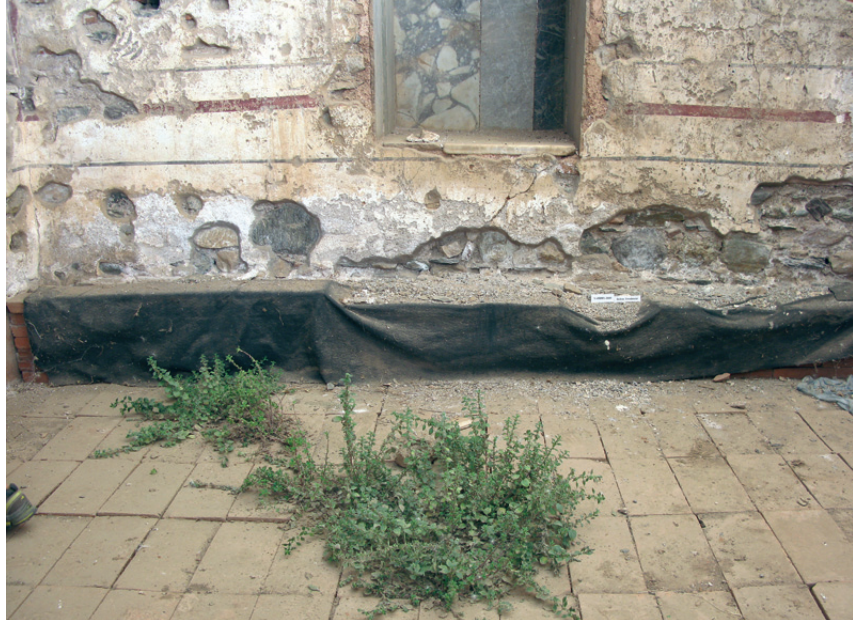
Resim 3. İyi projelendirilmemiş olan koruyucu çatı ve tabanda gerektiği gibi kullanılmamış olan geotekstil, alandaki su ve nem hareketlerine bağlı olarak gelişen bitki ve duvarlarda çözünür tuz kristallenmesi nedeniyle oluşan tahribatı engelleyememektedir.

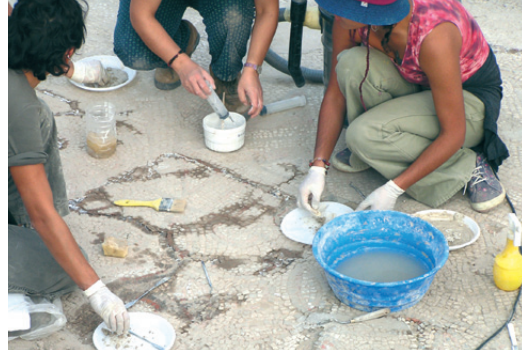
Resim 19. Yatak harcıdan ayrılmış durumdaki tessellaların sağlanması

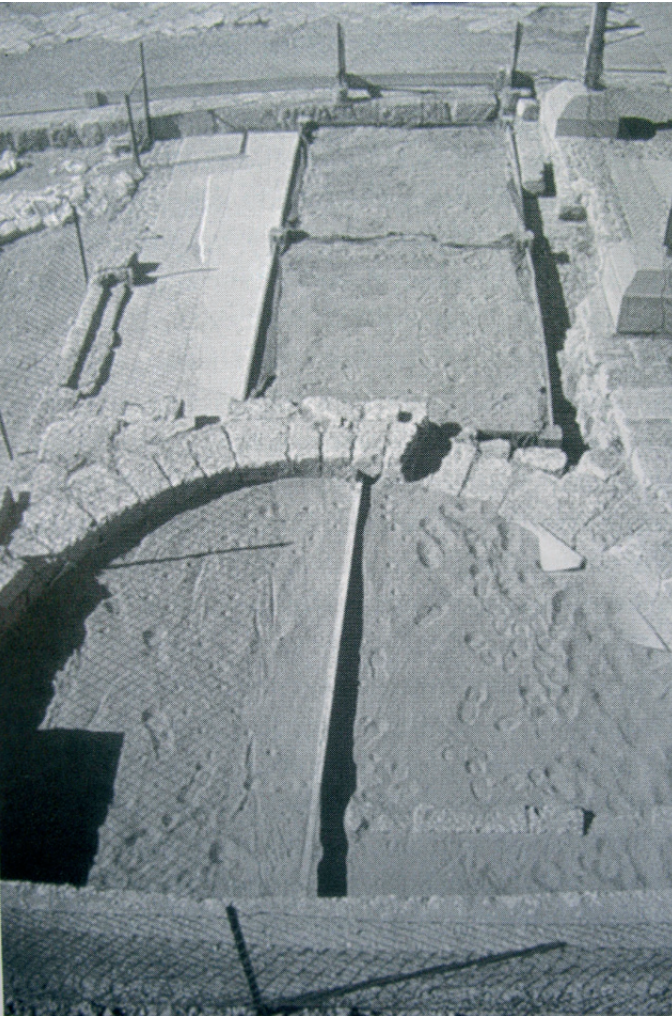
Resim 21. İsrail Caesarea'da yeniden gömme uygulamasına yönelik test alanları (Pique, F., 2003, *Conservation and Management of Archaeological Sites*)

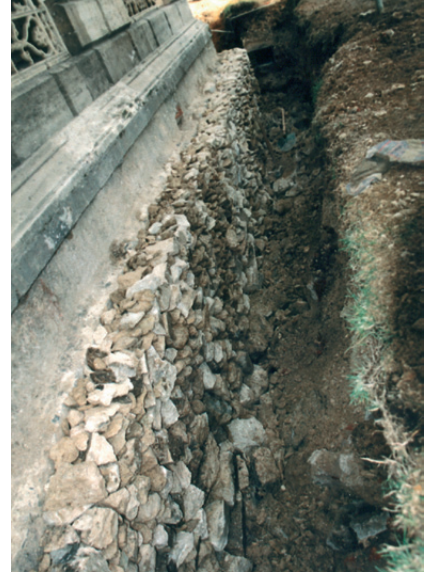
Resim 21. Drenaj çalışması
