<b>Taş Korumada Son 20 Yıldaki Gelişmeler ve Yenilikler</b> ..... 03	<b>Buhar Geçirgenliği Direnç Katsayısının Ölçülmesi</b> ..... 48
<b>Bir Ahşap Yapıda Koruma-Uygulama Metodolojisi 3</b> ..... 20	<b>'Roma Çimentosu' Tarihçesi, Özellikleri ve Onarımı</b> ..... 53
<b>Suriçi İstanbul'da Kaybedilen Tarihi ve Kültürel Doku veya Kimlik</b> ..... 33	<b>Zeugma Mozaik Müzesi Projesi</b> ..... 67
<b>Unkapanı Değirmeni Rölöve, Restitüsyon ve Restorasyon Projesi</b> ..... 39	<b>"İstanbul Mirası" Konulu Seminerin Ardından...</b> ..... 76
<b>Yapı Malzemelerinin</b>	<b>Restorasyon Konservasyon Testi</b> ..... 82
	<b>Kılavuz</b> ..... 83

# Merhaba,

‘Örnek Proje ve Uygulama Çalışmaları’ kapsamında, geleneksel yapım yöntemleri devam ettirilerek ve yapının sağlam kalabilen özgün parçalarının mümkün olduğunca korunması ilkesi esas alınarak gerçekleştirilen Süleymaniye, Kırzalı Mescit Sokağı, 6 numaralı parseldeki ahşap eserin devam eden restorasyon çalışmalarını 1. ve 4. sayılarımızda sizlere sunmuştuk. Bu sayımızda, Y.Mimar (Rest. Uzm.) Esra Kudde ve Restoratör Çiğdem Köroğlu’nun hazırladığı aynı çalışmanın üçüncü makalesini okuyacaksınız.

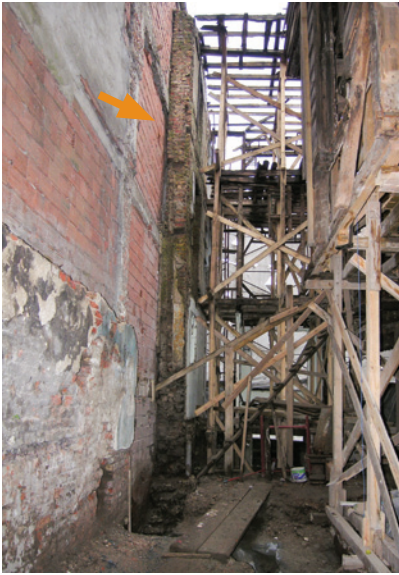
Resim 1. Yangın duvarının uygulama öncesi durumu

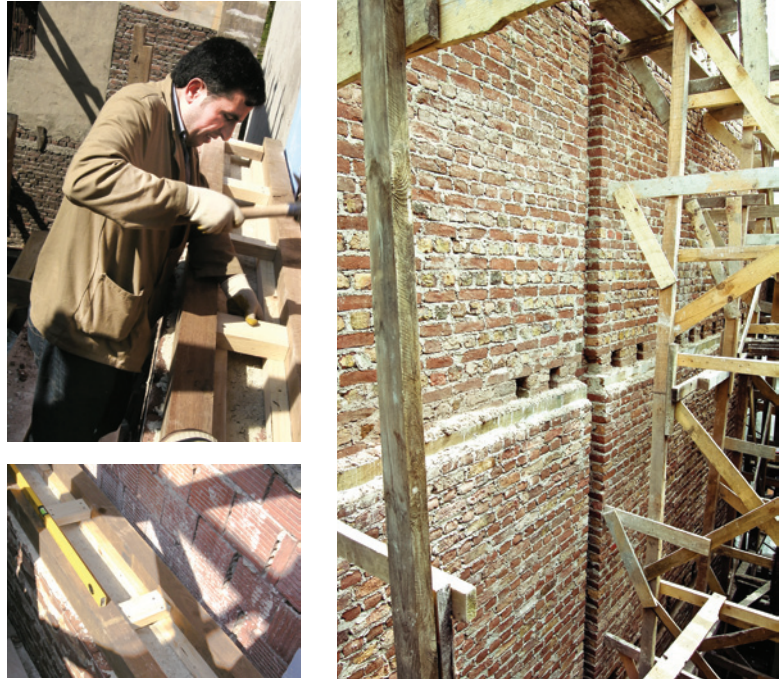
Resim 9. Duvarın içerisine kat seviyelerinde meshe hatılların yerleştirilmesi

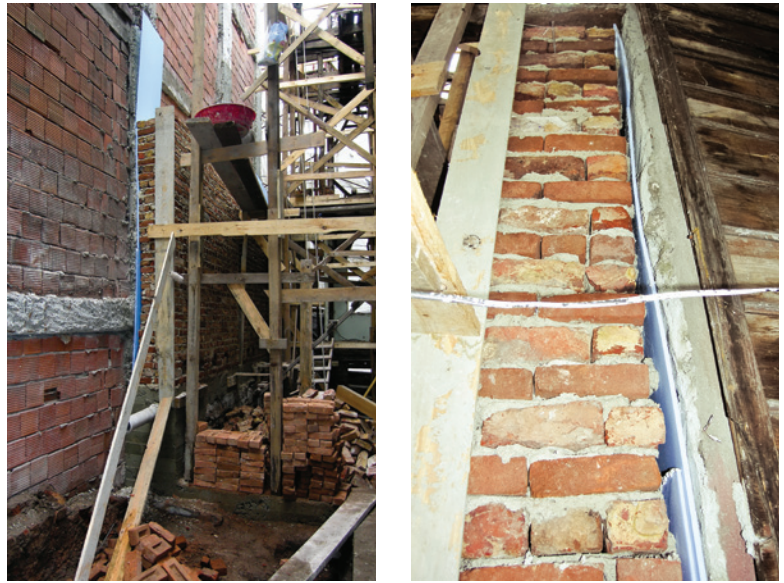
Resim 10. Yangın duvarı ile komşu yapı arasında yerleştirilen sıkıştırılmış levhalar

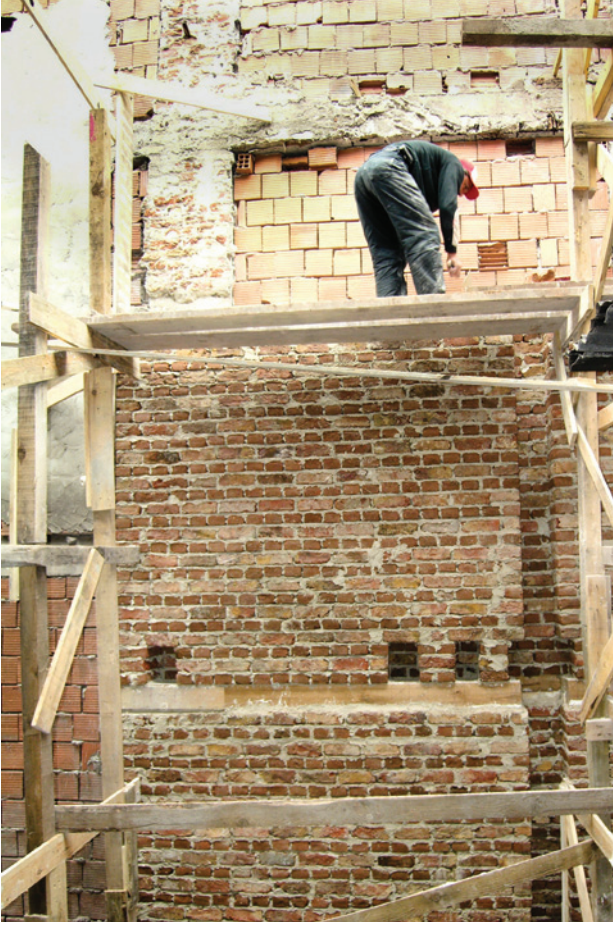
Resim 12. Yangın duvarının yeniden örülmesi

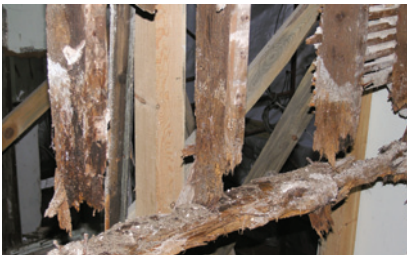
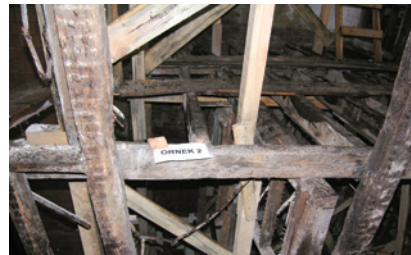
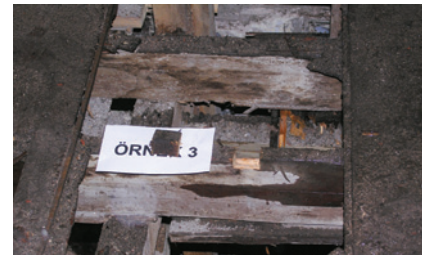
Resim 16. Taşıyıcı işlevini yitmiş olan elemanlar

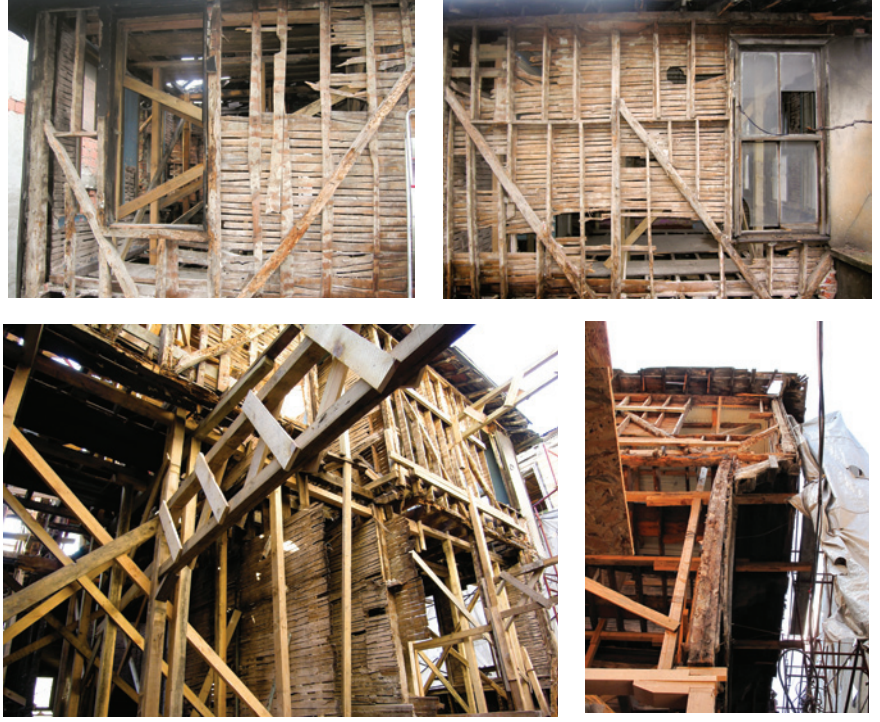
Resim 24. Yapının kuzey duvarının onarım öncesi durumu

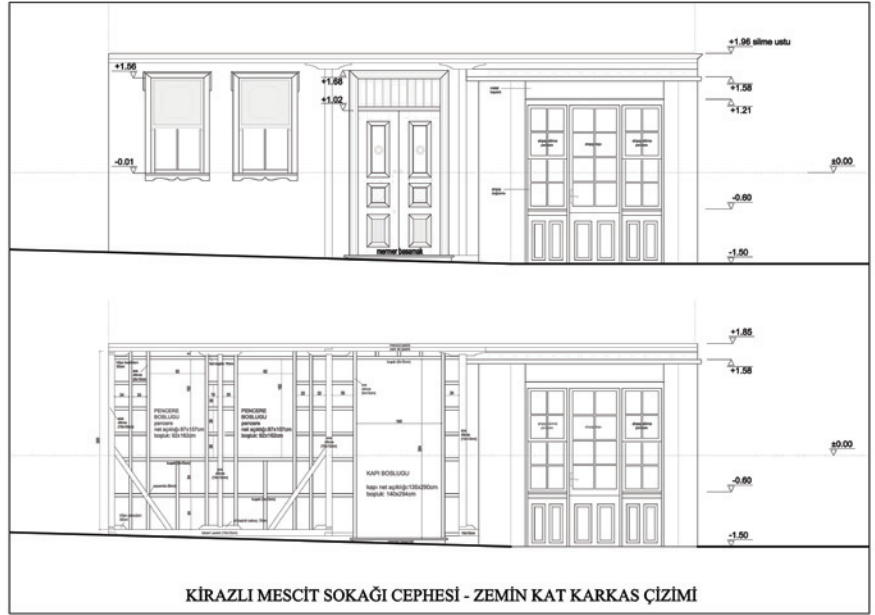
Sekil 6. Batı duvarı (Kirazlı Mescit Sokağı) kısmi karkas sistem çizimi

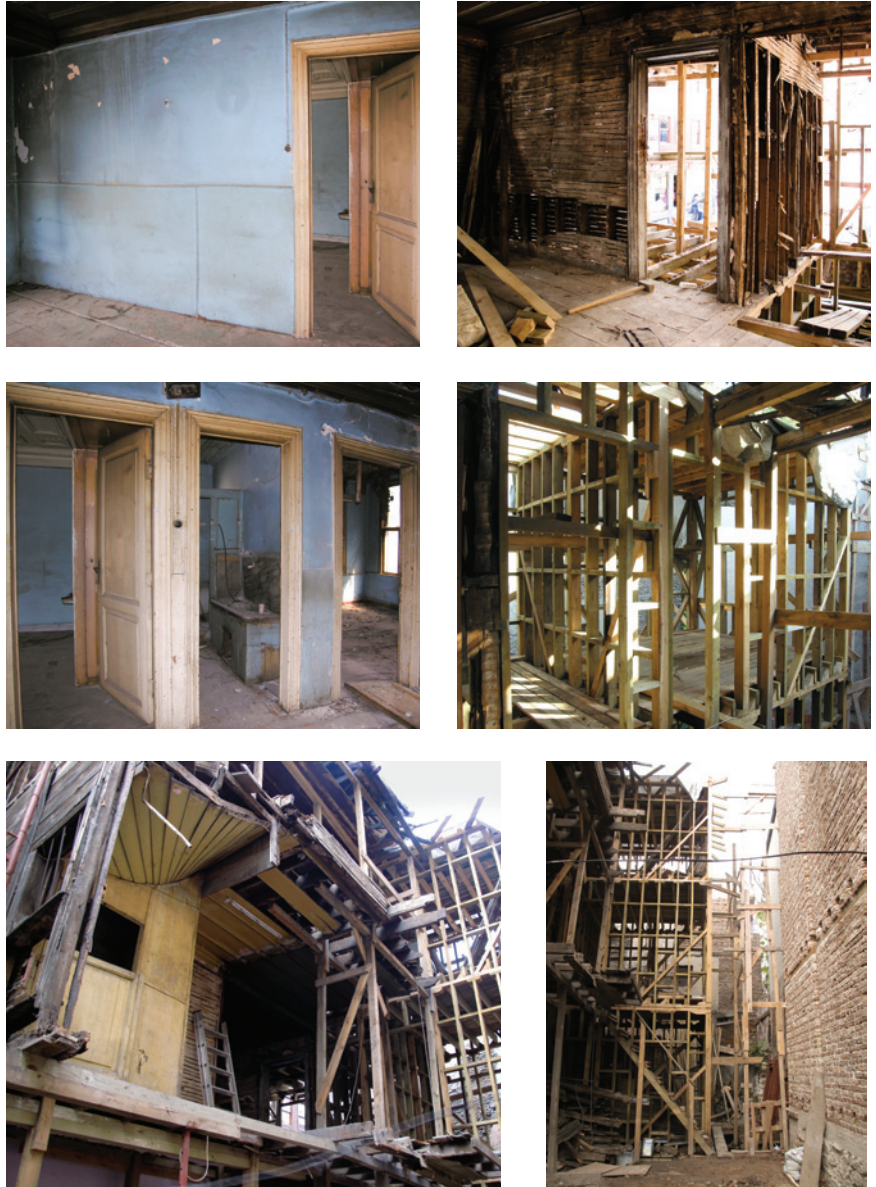
Resim 33. Karkas sistemin onarımı

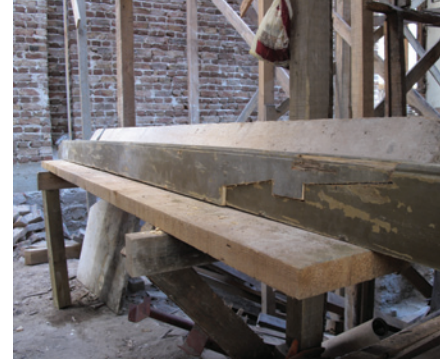
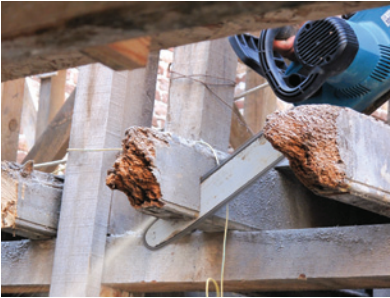
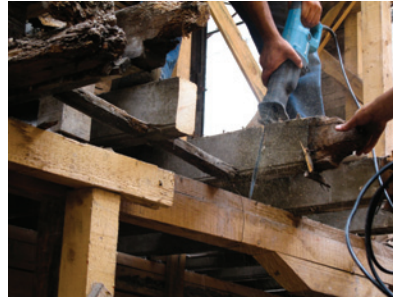
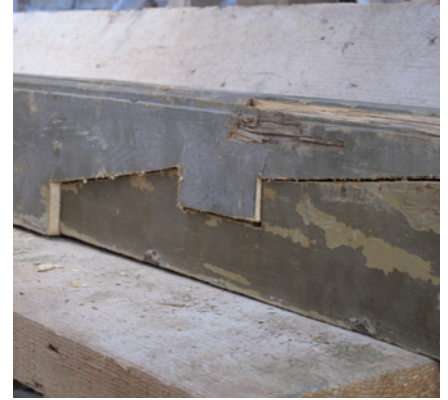
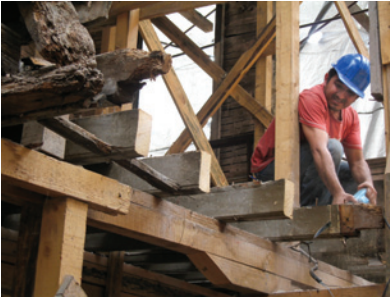
Resim 34. Uç kısımları hasarlı olan döşeme kirişleri

Resim 35. Kirişlerin hasarlı uç kısımlarının kesilmesi

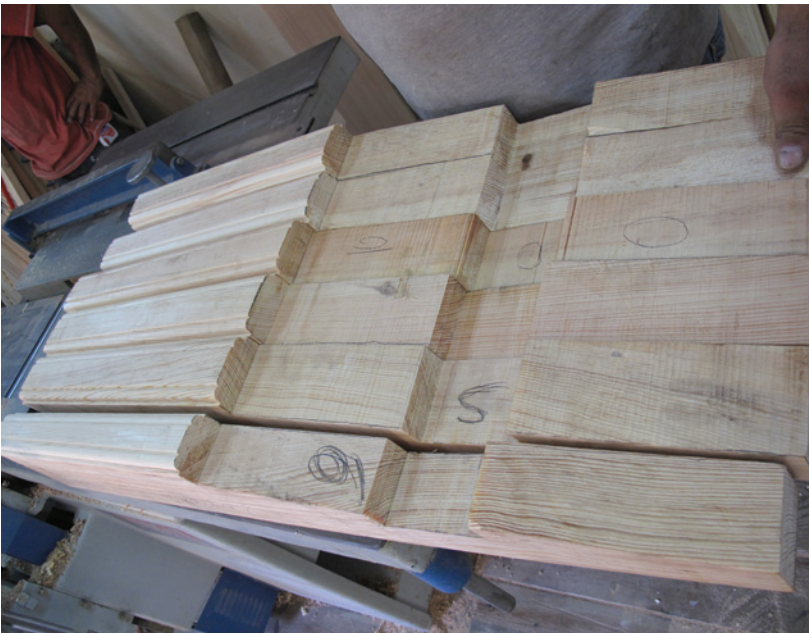
Resim 36. Bütünlemede kullanılmak için üretilen yeni kirişler

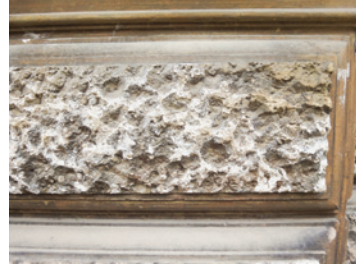
Şekil 12 ve 13. Kesme taş taklidi, derz kesilmiş farklı siva yüzey dokularından örnekler. Roma çimentosu bağlayıcılı stüko ve elemanların yüzeyinde görülen çok ince çatlak dokuları karakteristik bir özelliktir (sol). Yere yakın kısımlarda, yetersiz drenaj ve bodrum duvarlarının su yalıtımının yetersizliği yerden yükselen nem ve/veya suda çözünebilir tuzların taşınması ve çiçeklenmesi sonucu hasarlara yol açabilir (sağ) (Viyana Reithlegasse 10 adresindeki 1878 tarihli köskten detaylar; fotoğraflar N. Baturayoğlu Yöney, 2010)

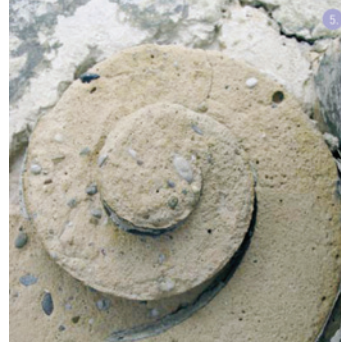
Şekil 14 ve 15. Zamanla kirlenen Roma çimentosu bağlayıcılı yüzey, önce boya, daha sonra serpme Portland çimentosu tabakasıyla kaplanmıştır; fotoğrafta temizlik evreleri görülüyor (sol; *Roman Cement - Brochure*, 2005: 23). Temizlik uygulaması sonucu hasar görerek erozyona uğramış özgün yüzey (sağ; *Roman Cement - Advisory Note*, 2006: 13).

Roma çimentosu bağlayıcılığı mimari yüzey ve elemanların temel koruma ve konservasyon sorunları genellikle özgün olmayan, daha geç tarihli ve uygunsuz onarım ve renovasyon müdahalelerinden kaynaklanır. Zamanla kirlenen yüzeyler boya ve/veya özellikle 20. yüzyılda serpmeye Portland çimentosu tabakalarıyla kaplanmıştır (Şekil 7, 8 ve 14). İkinci tür uygulamalar, kalınlığı nedeniyle özgün bezemenin ince detaylarının üzerini örterek bunları niteliksiz hale getirmektedir. Ayrıca bu tabakanın altına hap-solan nem, özgün tabakalarda hızlı bozulma süreçlerine neden olabilmektedir. Ayrıca eski tarihli temizlik uygulamalarının özgün yüzeylere zarar verdiği (Şekil 15), uygunsuz malzemelerle yapılan bütünlüme-

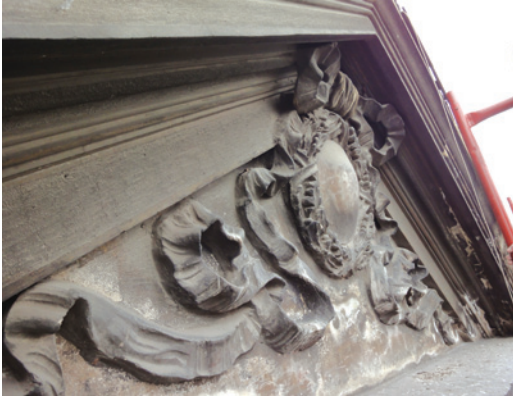
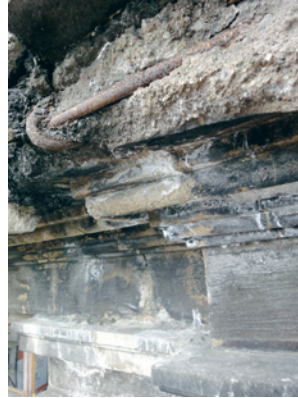
Şekil 16 ve 17. Yüzeysel çok ince çatlak dokusu ve çatı seviyesinde yetersiz yağmur suyu drenajı nedeniyle görülen nem ve suda çözünebilir tuzların taşınması sonucu oluşan çiçeklenmeler (sol) ile demir taşıyıcı elemanların paslanarak genişmesi sonucu parçalanmış korniş (sağ) (İstanbul, Karaköy Rum İlkokulu, Kemeraltı Caddesi No. 49, 1910'lar, esaslı onarım 1950'ler, alınlık ve korniş seviyesinden detay; fotoğraflar N. Baturayoğlu Yöney ve Esra Ekşi Balcı, 2011).
