Tarihi Mirasın Korunmasında Endirekt-Önleyici Koruma ve Önleyici Bakım

Dolmabahçe Sarayı'nda
Endirekt-Önleyici Koruma|03|

TARİHİ AYDOS KALESİ

Yapı Taşları, Harç ve Sivalarının
Petrografisi ve Kaynak Alanları|30|

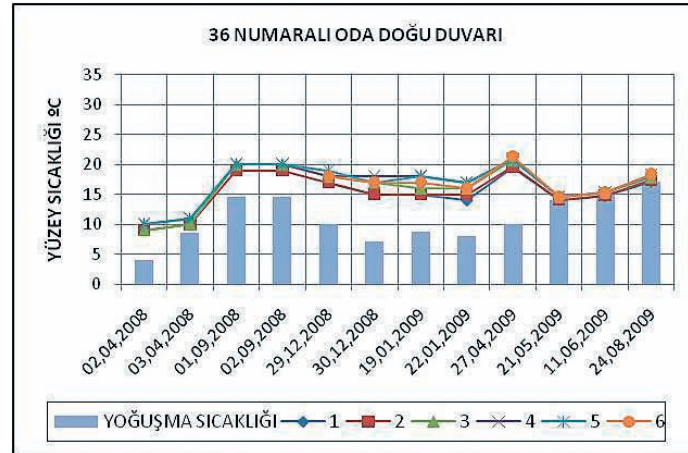
Şekil 7. Bodrum kat 36 numaralı odada yüzey sıcaklıkları ve yoğuşma tespit edilen dönemler

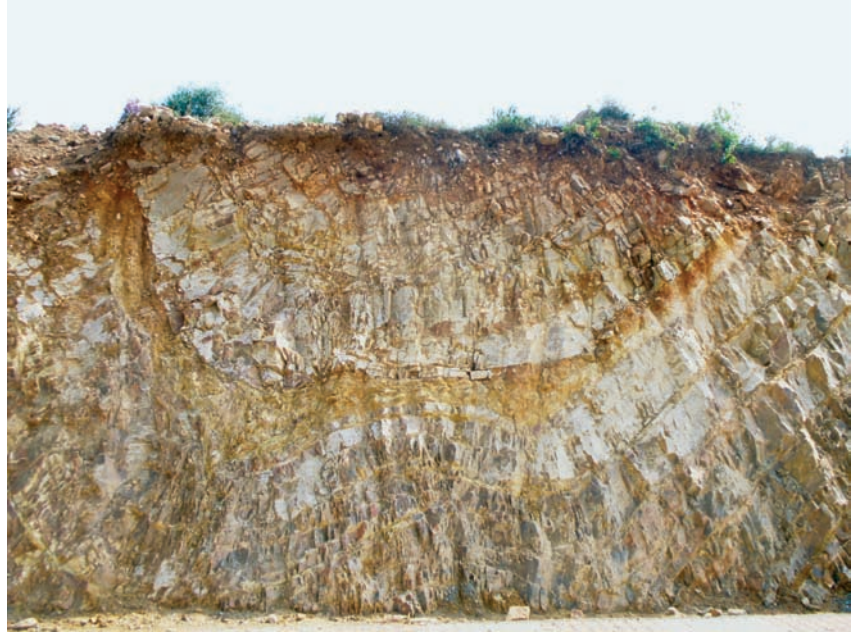
Şekil 2. Aydos Formasyonu kuvars arenitlerinin genel görünümü (senkinal sekinde kıvrımlı tabakalar)

Aydos Kalesi'nin duvarlarında yapıtaşı olarak kullanılan malzeme, çoğunlukla yukarıda Aydos Formasyonu olarak belirtilen kuvars arenitlerden kaynaklıdır (Şekil 2 ve 4). Yapılan petrografik analizlerde, kayacın genellikle silis çimentolu, yer yer killi serizitik ve klorit çimento ile tutturulmuş kuvars, kuvarsit ve plütonik - metamorfik kaynak alanlardan taşınan parçalar ile silisli çört parçaları içerdiği gözlenmiştir. Öncelikle kuvars taneleri orta-iyi derecede yuvarlak biçimlidir. Ender olarak killeşmiş feldspat tanelerine de rastlanmıştır. Kuvars taneleri genellikle dalgalı sönme de gösterir (metamorfik kaynak kayaçları). Dalgalı sönme gösteren kuvarsların yanı sıra, yaklaşık aynı boyda çört taneleri de dikkati çeker (Şekil 5 A, B ve C). Harç ve sıva örneklerinde çok farklı malzeme parçalarının kullanıldığı gözlemlenmektedir. Köşeli kuvars, kuvarsit, kireçtaşı ve tuğla parçaları; ise bağlantı materyali olarak hidrolik kireç kullanılmıştır. Ender olarak ikincil jips oluşumları izlenmektedir (Şekil 5 D, E, F).

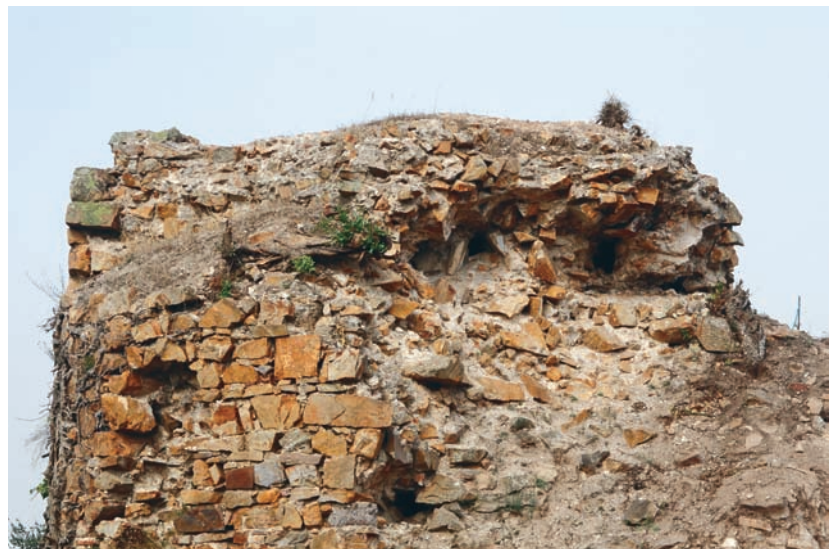
Şekil 4. Aydos Kalesi duvarlarında kullanılan işlenmiş kuvarsarenit blokları

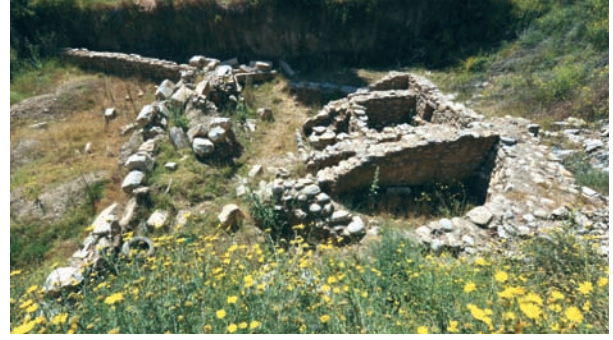
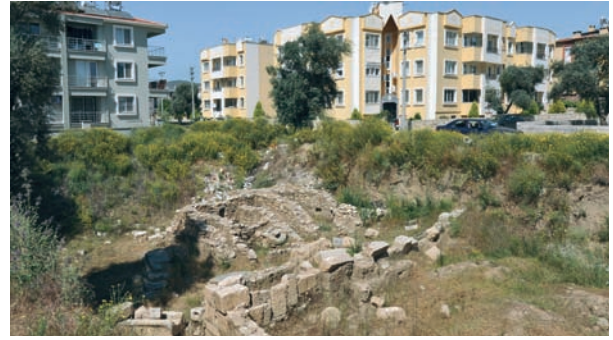
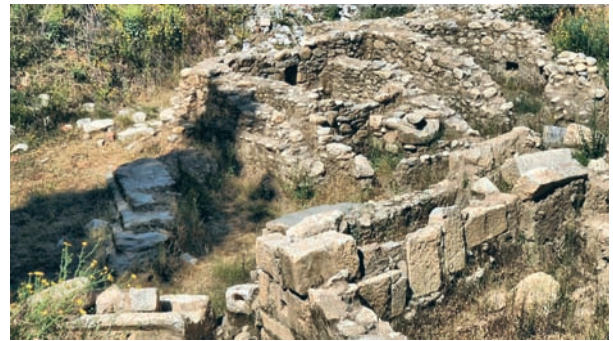
Milas ilçesi Şevketiye Mahallesi Kemerler mevki, 199 ada 271 parsel'deki arkeolojik kalıntılar için rölöve taslak çalışması
