<b>Bir Ahşap Yapıda Koruma Uygulama Metodolojisi 4</b> .....	<b>03</b>	<b>Damatrix Sarayı'nın Yapı Taşları, Siva ve Harçlarının Petrografisi</b> .....	<b>57</b>
İBB KUDEB Ahşap Eğitim Atölyesi Berlin Zukunftsbau GmbH Ortak Çalışması.....	<b>16</b>	<b>Kârgir Yapılarda Koruma ve Onarım Semineri III</b> .....	<b>69</b>
<b>"Raci Bademli İyi Uygulamalar Ödülü Yarışması" 2011 ödülleri belirlendi</b> .....	<b>22</b>	Bahçeşehir Üniversitesi Kültürlerarası Mimarlık Çalışması ve KUDEB Ahşap Eğitim Atölyesi Birlikteliği.....	<b>71</b>
<b>Suriçi (Diyarbakır) Tarihi Binalarındaki Silindirik Kaya Kolonların Jeolojik İncelemesi</b> .....	<b>23</b>	<b>YAPEX TADİLAT Fuarı</b> .....	<b>74</b>
<b>Yüzey Koruyucular ve Titanyum Dioksit Yüzey Kaplama Metodu</b> .....	<b>37</b>	5. Uluslararası Avrasya Dünya Miras Şehirleri Konferansı.....	<b>76</b>
Milli Saraylar ve Tarihi Yapılar Meslek Yüksekokulu'nun Çalışmaları.....	<b>49</b>	<b>Restorasyon Konservasyon Testi</b> .....	<b>78</b>

## 7. Ahşap Yapı Elemanlarına Uygulanan Koruma ve Onarım Teknikleri

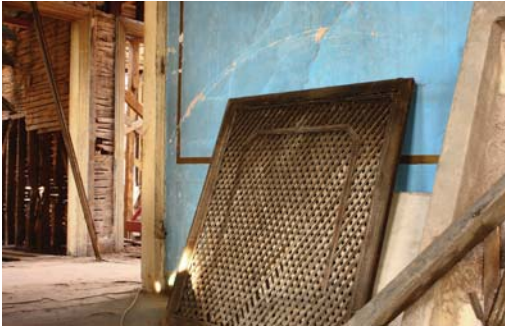
Resim 1. Onarım için saklanan ahşap elemanlar

- Sökümü yapılan ahşap giriş kapısı, sağlam iç kapılar, pencerelerin doğrama, kafes, pervaz, denizlik gibi elemanlar ile saçak altı furuşları ve kat silmeleri atölyeye taşınmıştır (Resim 1).

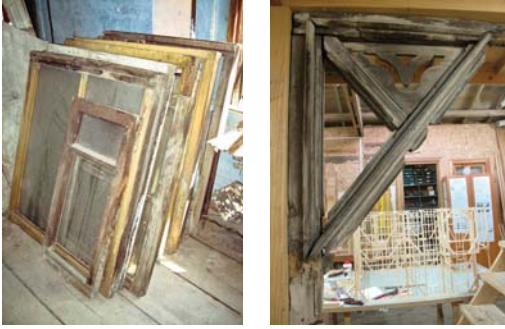
Resim 2. Ahşap yüzeylerindeki boya sökümü işlemleri

- Atölye ortamında ahşap elemanların yüzeyindeki boyaların sökümü için öncelikle zımparalama işlemleri yapılmış, daha sonra gereken yerlerde ısı tabancası ya da boya sökücü kullanılmıştır (Resim 2).

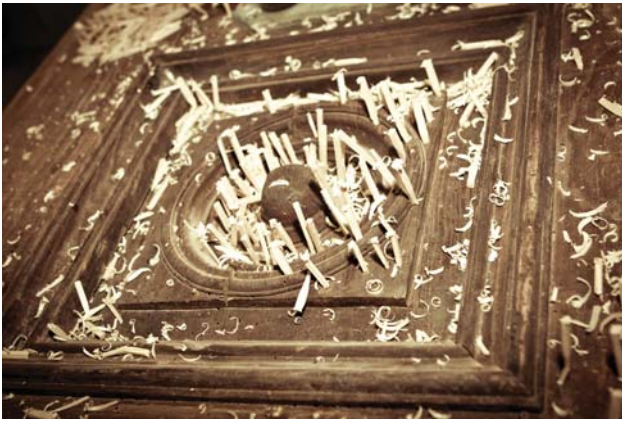
Resim 3. Uçuş deliklerinin kapatılması

■ Böceklerin meydana getirdiği uçuk delikleri, zaman içerisinde malzemenin kesitinin boşalmasına neden olduğundan, bu deliklerin içerisine öncelikle enjeksiyon yöntemiyle ilaçlama yapılmış; ardından bu delikler hazırlanan ince çubuklar ile doldurularak kapatılmıştır (Resim 3).

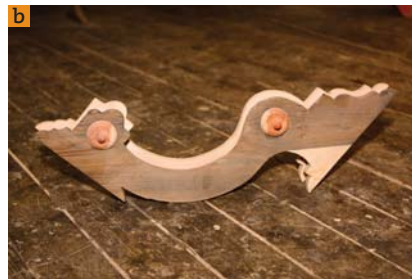
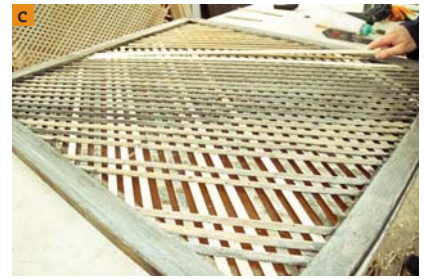
Resim 4. Kısmi bütünlendirme işlemleri

■ Parça kayıplarının olduğu kısımlarda, elemanın özgün malzemesine sadık kalınarak kısmi bütünlendirme yapılmıştır (Resim 4).

tırmalar sonucunda tespit edilen özgün ahşap cinsi ve uygun kuruluk oranına<sup>2</sup> sahip malzeme kullanılmıştır. Ahşabın kuru olması, ileride malzemenin kurumması esnasında meydana gelebilecek dön-

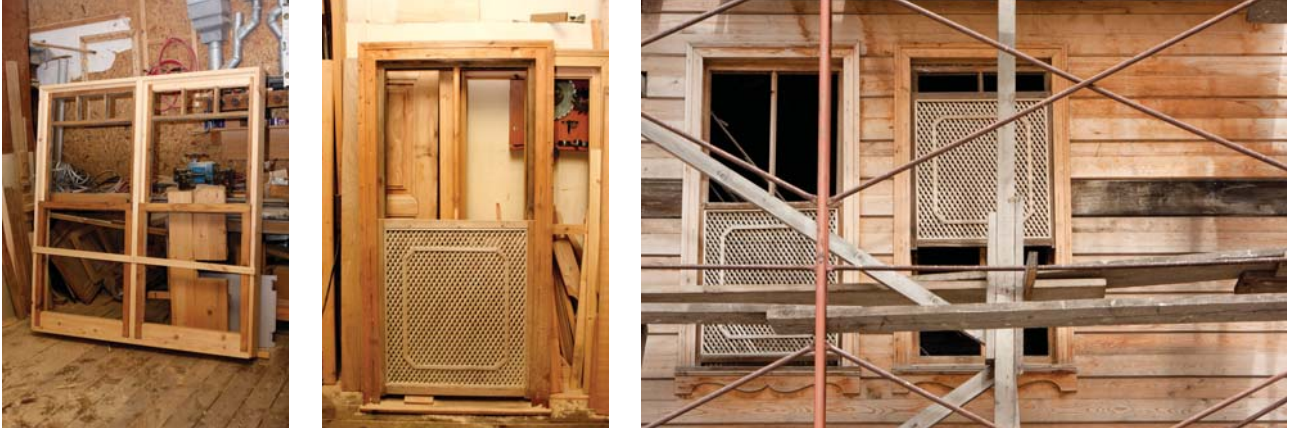
Resim 5. Pencere ve kafeslerin onarım sonrası durumları ve özgün yerlerine takılması

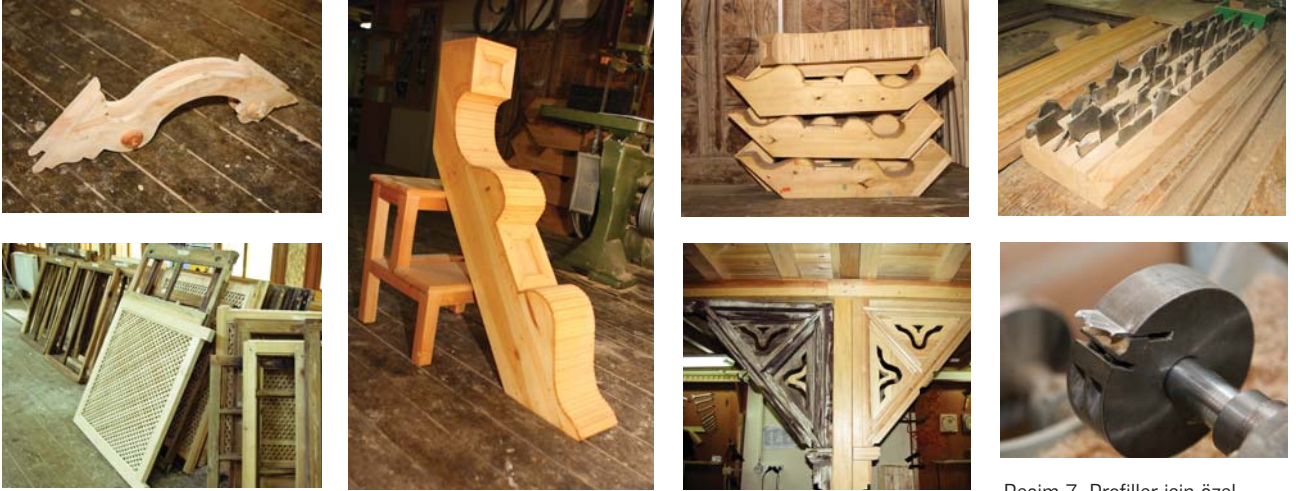
Resim 6. Yeniden üretimi gerçekleştirilen ahşap elemanlar

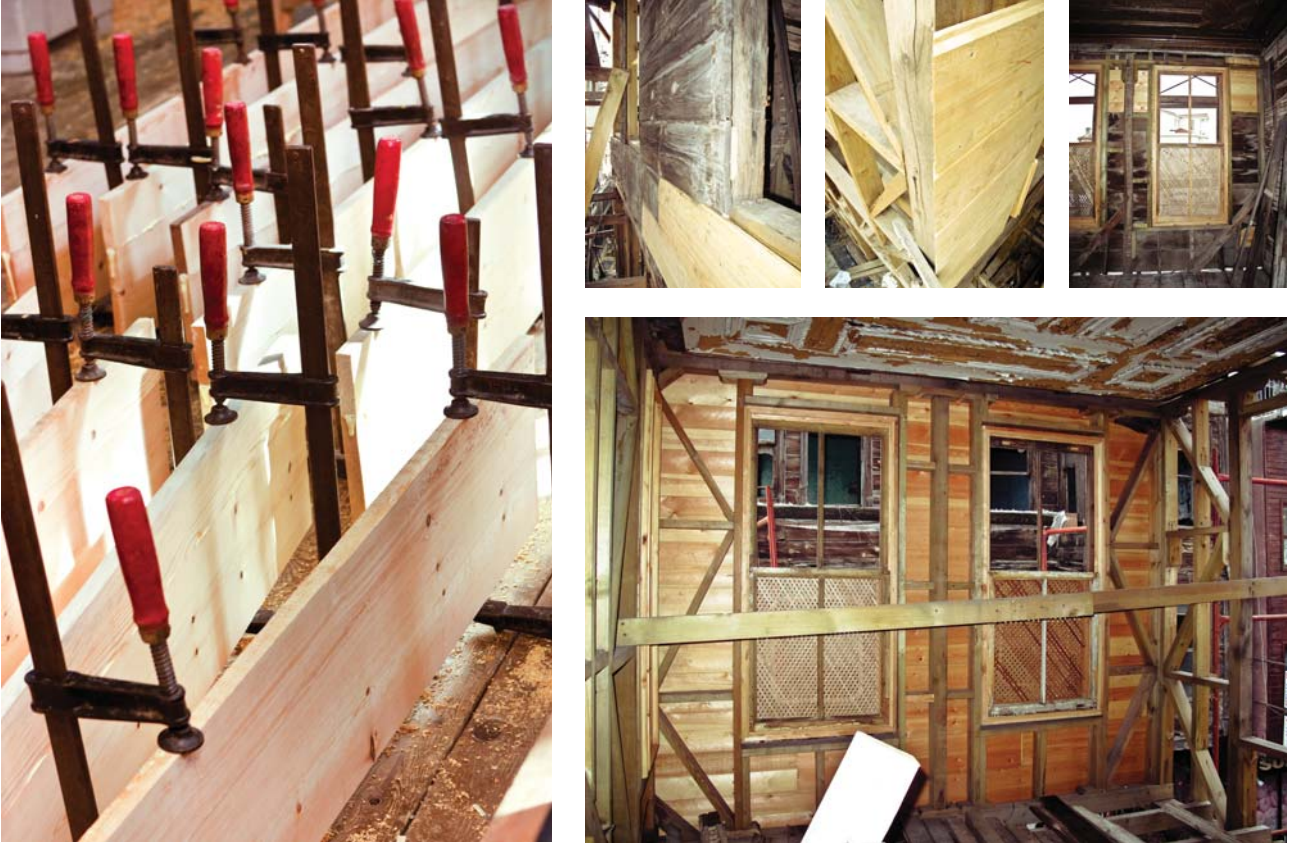
Resim 9. Atölye ortamında cephe kaplamalarının hazırlığı

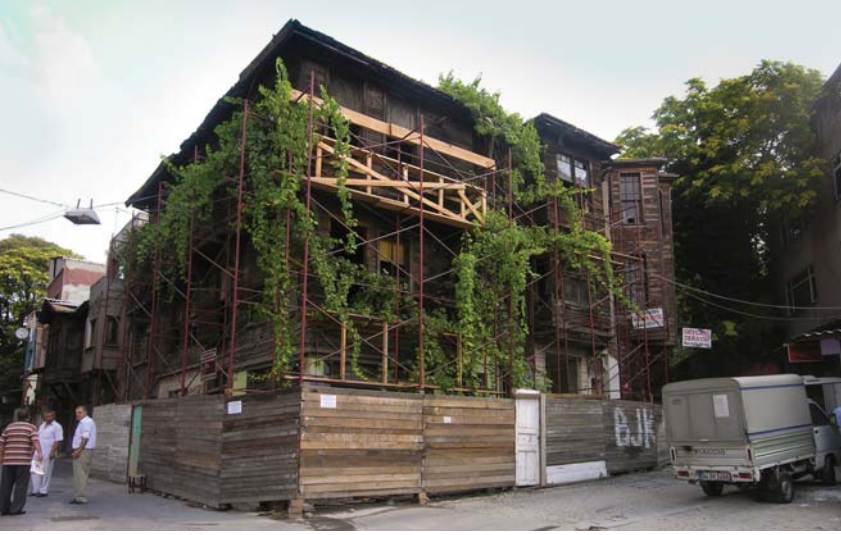
Resim 11. Ana yapı ile II.Dönem eki ahşap yapının 2008 yılındaki durumu

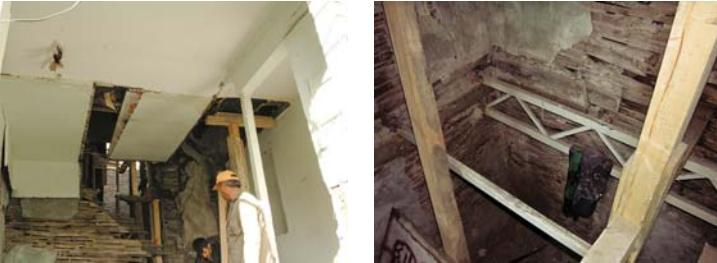
Resim 13. Dükkan olarak kullanılan zemin kattaki eklerin kaldırılması

dan, nitelsiz eklerden başlanarak söküm aşamasına geçilmiştir. Dükkan olarak kullanılan zemin katın duvarlarındaki sac kaplama levhaları ve demir elemanlar sökülerek özgün taşıyıcıların durumları araştırılmıştır (Resim 13). Bu kısımda özgün ahşap kirişlerin, demir konstrüksiyonun eklenmesi sırasında kaldırıldığı görülmüştür. Benzer şekilde, betonarme eklentilerin bulunduğu kısımda da yapı; plan şeması, malzeme ve yapım tekniği açısından özgünlüğünü tamamen yitirmiştir. Bugüne ulaşabilen özgün elemanlar; pencere, kapı, süpürgelik, cephe kaplama levhaları, süsleme elemanları, kat silmeleri, saçak altı furuşları ve çıkma altı konsollarıdır. Bunlardan yeniden kullanılabilir durumda olan elemanlar isimlendirilerek kenara ayrılmış; ardından, karkas sistem elemanlarının sökümü gerçekleştirilmiştir.

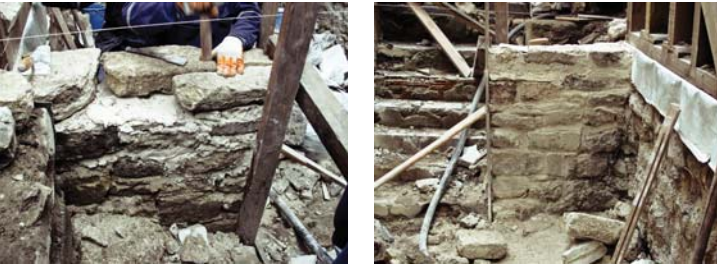
Resim 14. Kaba yonu taş duvarın örülmesi

■ **Kârgir duvarın örülmesi:** Yapının ahşap taşıyıcı sisteminin üzerine oturtulduğu kaba yonu taş duvarın sağlamlığını yitirmiş olduğu için yeniden örülmesine karar verilmiştir. Yerindeki harca uygun olarak, hidrolik kireç ve dişli dere kumundan oluşan harç kullanılarak duvar örülmüştür (Resim 14). Mevcut duvarın içerisinden sökülen I kesitli demir putrellerin yerine, aynı ölçülerde (6x20cm) iki adet I kesitli demir kiriş yerleştirilmiştir (Resim 15). Kirişlerin taş duvar ile bağlantısını sağlayan demir milin bulunduğu yuvalar eritilmiş kurşun ile doldurulmuştur (Resim 16). Özgün taş silme elemanlarının, üzerlerindeki harç kalıntılarının temizlenerek eski yerine yerleştirilmesiyle (Resim 17) ahşap yapının üzerine oturtulacağı kârgir altyapı tamamlanmıştır (Resim 18).

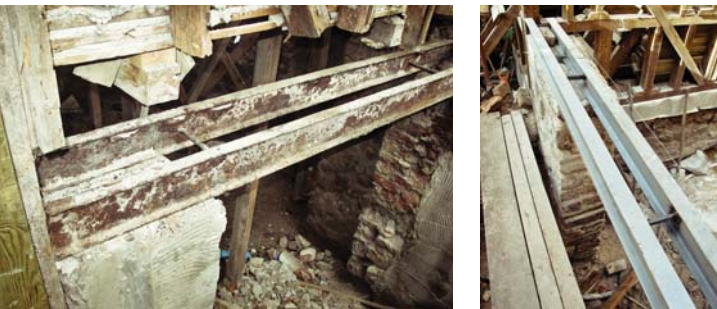
Resim 15. Sökülen demir putrellerin yerine kirişlerin yerleştirilmesi

■ **Taş silmenin üzerine,** Sökülen demir putrellerin yerine kirişlerin yerleştirilmesi 10x10cm boyutlarında meşe tahtan kirişi yerleştirilerek ahşap karkas sistemin yapımına başlanmıştır (Resim 19). Söküm öncesi rölöveye göre, düzeyde 10x10cm ana dikmeler ve 5x10cm ara dik-

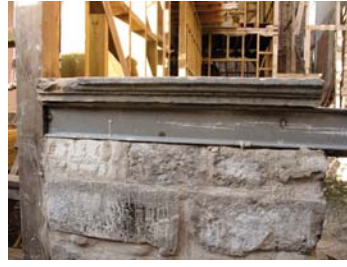
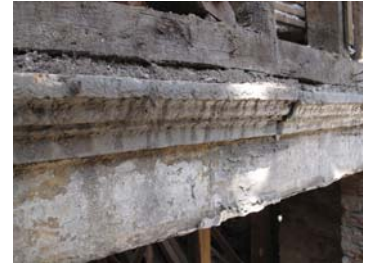
Resim 17. Özgün taş silmenin tekrar yerine yerleştirilmesi

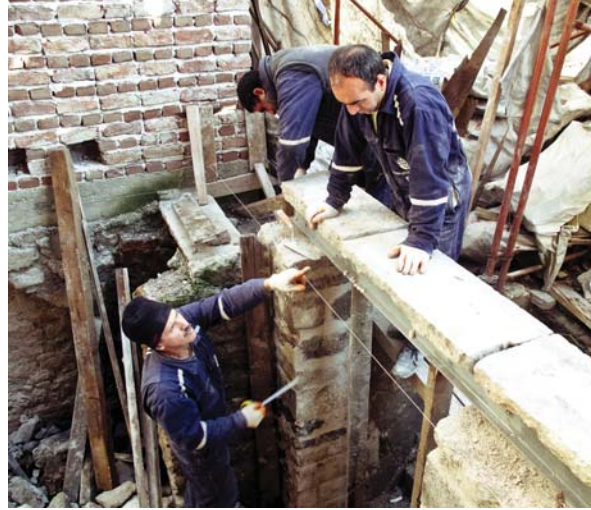
Resim 19. Karkas sistemin üzerine oturtulduğu meşe taban kirişi

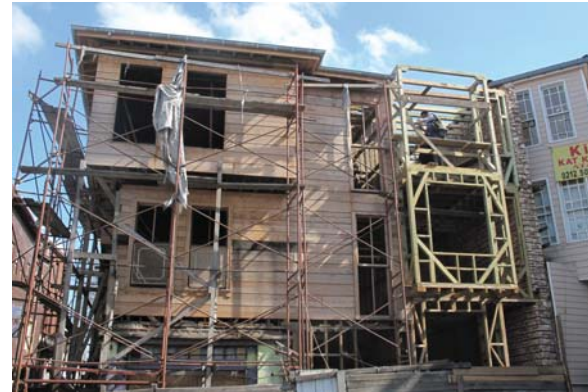
Resim 20. Karkas sistemin yapımı

sistemin yapımı gerçekleştirilmiştir (Resim 20). Taşıyıcı elemanların tamamı, vakum basınç yöntemiyle emprenye edilmiş kereste kullanılarak hazırlanmıştır.

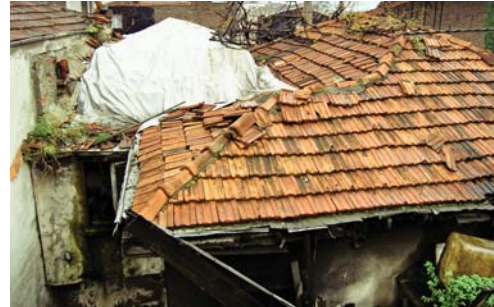
Resim 25. Çatı konstrüksiyonunun yapımı

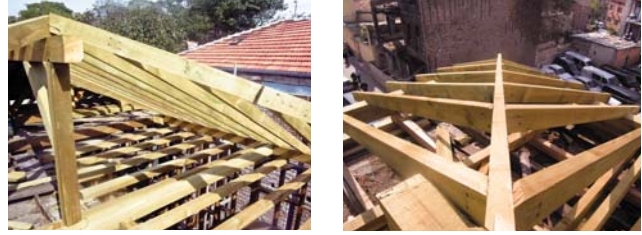
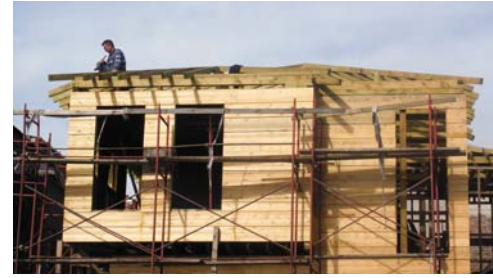
Resim 26. Çatı iskeletinin yapım aşamaları

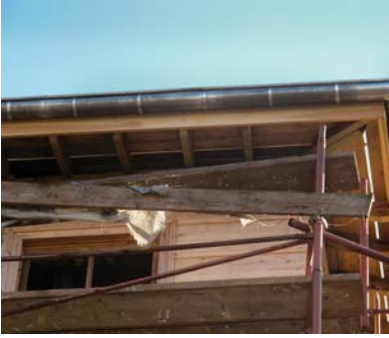
Resim 29. Çinko işleri

gın olarak bulunmayan küçük boy (13x15x35cm) alaturka kiremitler temin edilmiştir. II.Dönem eki yapının üst örtüsünde ise, daha önce sökülme esnasında kenara ayrılarak temizlenmiş olan özgün damgalı kiremitler ve yeni Marsilya tipi kiremitler bir arada kullanılmışlardır (Resim 28). Çinko dere ve inişlerin de yapılmasıyla (Resim 29) çatı örtüsü tamamlanmıştır (Resim 30).

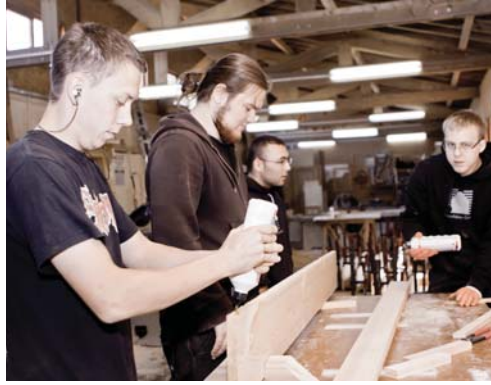
Resim 31. Cephe kaplama levhalarının hazırlanması

■ Yapının Ayşe Kadın Hamamı Sokağı'na bakan cephesi için, 26cm yüksekliğinde cephe kaplama levhaları, özgün birleşim detayına göre atölyede hazırlanmış (Resim 31) ve daldırma yöntemiyle emprenye edilmişlerdir. Kat silmeleri, pervazlar, çıkma altı konsolları ve saçak altı furuşları da, 7 numaralı maddede anlatılan yöntemlerle onarım ya da üretimleri yapılarak hazır hale getirilmiştir.

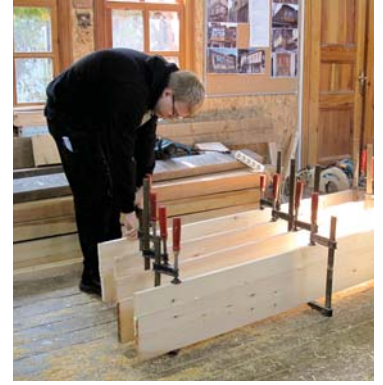
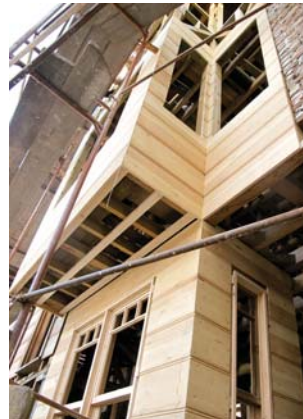
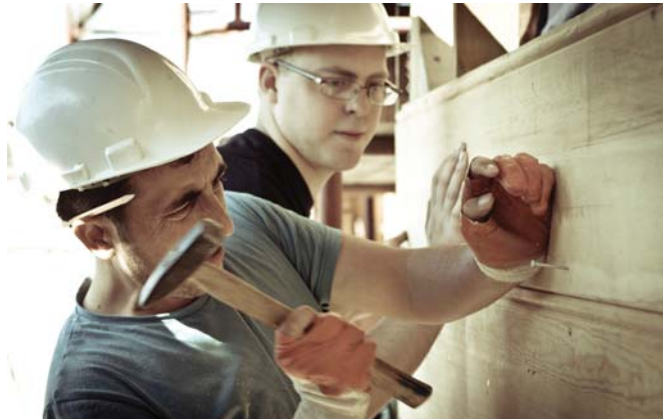
Resim 32. Cephe kaplama levhalarının montajı

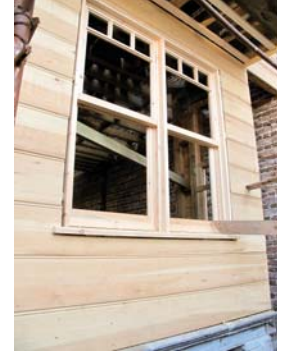
Resim 34. Kat silmelerinin uygulanması

lama levhaları karkas sistemin üzerine çivilerle tutturulmuştur (Resim 32). Ardından, pencere ve pervazlar yerlerine yerleştirilmiştir (Resim 33). Kat silmeleri ve süsleme elemanları, saçak altı furuşları, çıkma altı kaplamaları ve konsollarının da montajı yapılarak cephenin ahşap işleri tamamlanmıştır (Resim 34). Böylece hem İstanbul'daki bir geleneksel ahşap karkas sisteme cephe elemanlarının nasıl uygulandığını öğrenme ve deneyimleme fırsatına sahip olmuş-

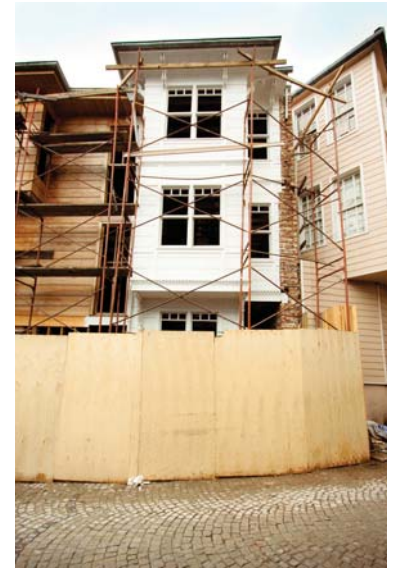
Usta ve öğrencilerin oluşturduğu iki ekibin ortak çalışmasıyla, II.Dönem eki ahşap yapının cephesi tamamlanmıştır.

Resim 35. II.Dönem eki ahşap yapıda cephe uygulamasının aşamaları

lar; hem de usta ve öğrencilerimizle birlikte burada buldukları süre boyunca başladıkları işi sonuçlandırmışlardır (Resim 35).

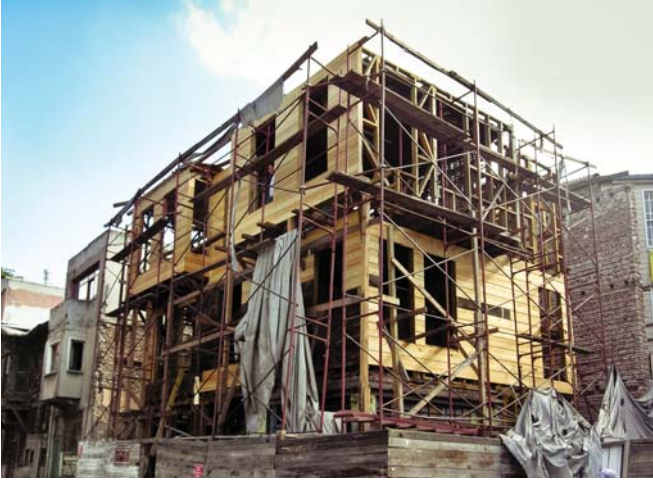
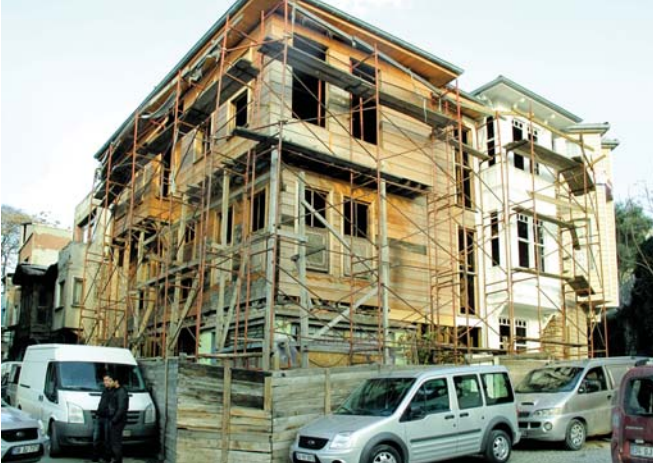
Resim 36. Parseldeki iki yapıda cephe uygulama süreci (2010-2011)

Yapı, çatının tamamen, cephenin de büyük ölçüde tamamlanmasıyla dış etkilere karşı korunaklı bir duruma getirilmiştir (Resim 36). 2009 yılından bugüne aralıklı olarak sürdürülen restorasyon uygulamasının diğer aşamalarının, ilerleyen makalelerde paylaşımına devam edilecektir.

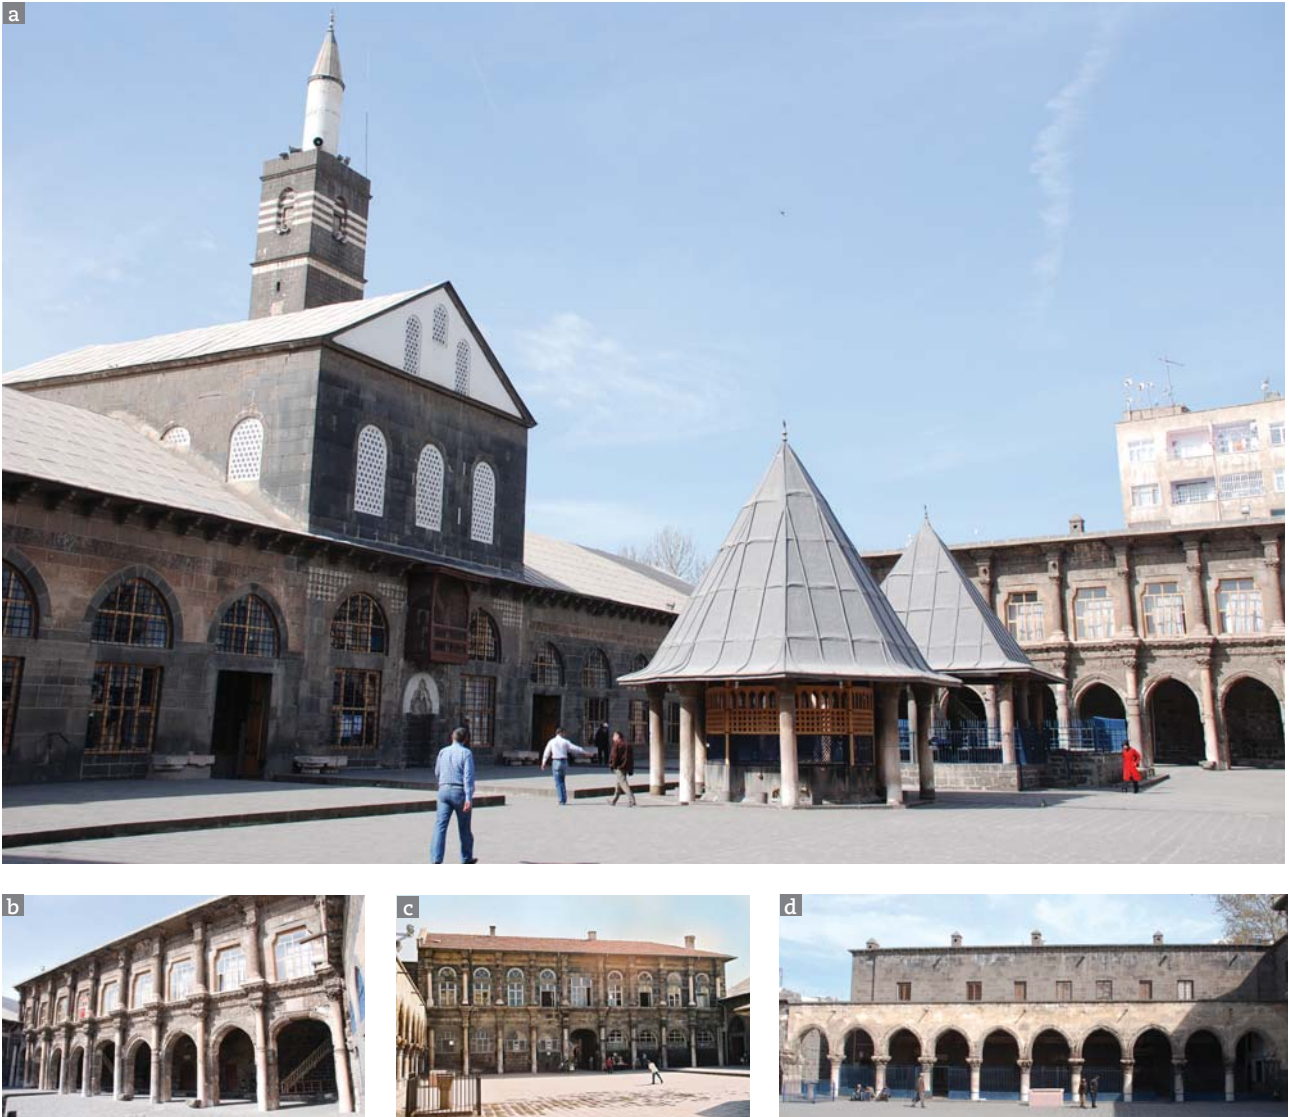
Şekil 4. Ulu Cami'nin sütunlarını gösteren fotoğraflar: (a) Güney cephesi, (b) Batı cephesi, (c) Doğu cephesi, (d) Kuzey cephesi (Fotograf: Neslihan Dalkılıç)

Camilerin inşasında kullanılan ana yapım malzemesi bazalttır. Bununla beraber, ön cephede bazaltın verdiği karamsarlığı gidermek için kireç taşı ve bazaltın birlikte kullanıldığı da görülür. Camilerde sütun kullanımı, kiliselerden iki açıdan farklıdır: İlk olarak, camilerde toplam sütun sayısı daha azdır. Birçok camide sütun sayısı iki veya dördür. Behram Paşa Camii'nin (no. 15) 16 ve Kurşunlu Cami'nin (no. 16) 8 sütunu vardır. İkinci olarak, bu sütunların büyük çoğunluğu yapının dışında, ön

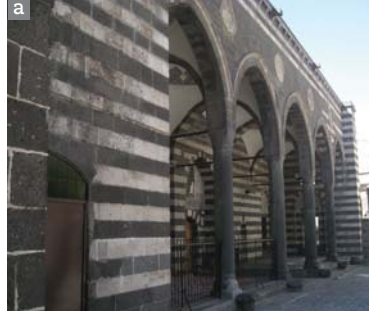
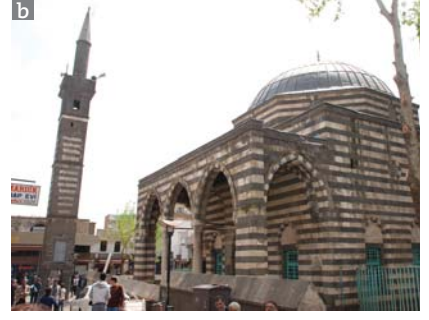
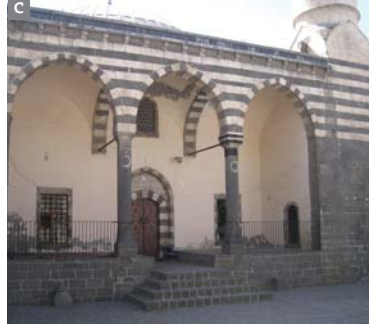
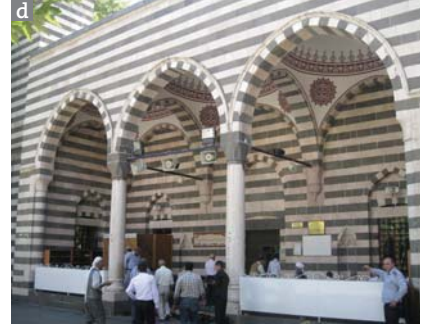
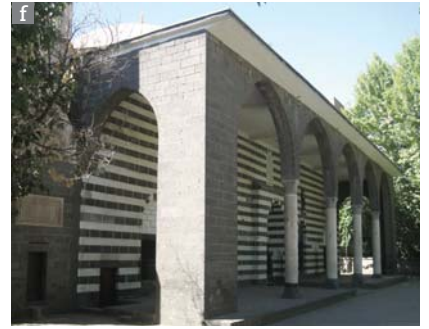
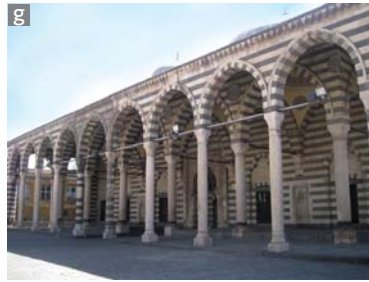
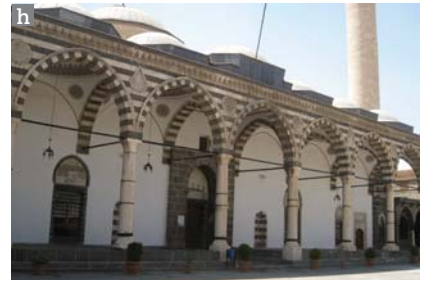
Şekil 5. Bu çalışmada yer alan camilerin sütunlarını gösteren fotoğraflar: (a) Parlı Sefa (İparlı-Palu) Camii, (b) Şeyh Mutaḥhar (Kasım Padişah) Camii, (c) Lale Bey (Lala Kasım) Camii, (d) Nebi (Peygamber) Camii, (e) Ali Paşa Camii, (f) İskender Paşa Camii, (g) Behram Paşa Camii, (h) Kursunlu (Fatih Paşa, Bıyıklı Mehmet Paşa) Camii (Fotoğraf: Neslihan Dalkılıç)

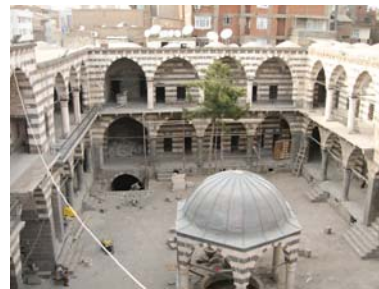
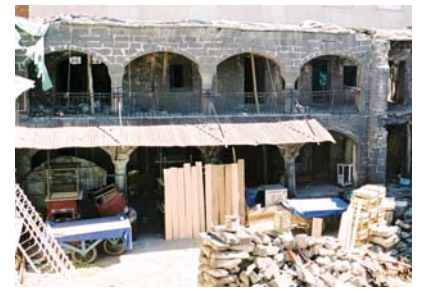
Şekil 6. Bu çalışmada yer alan hanların sütunlarını gösteren fotoğraflar: (a) Hasan Paşa Hanı, (b) Çiftehan (Borsa Han) (Fotoğraf: Neslihan Dalkılıç)

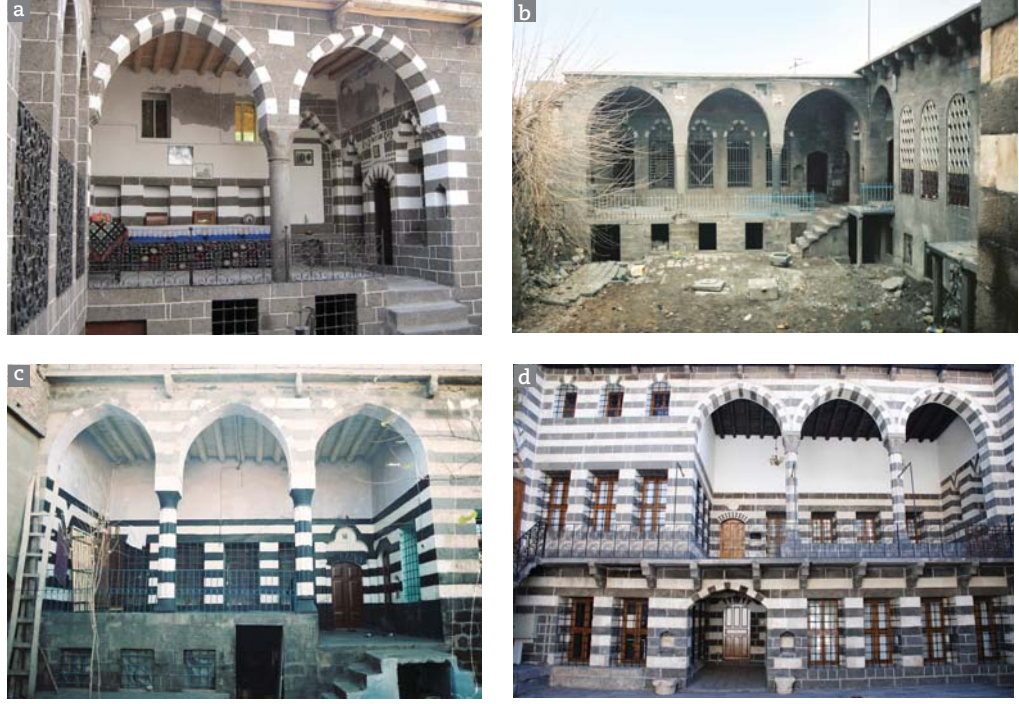
Şekil 7. Bu çalışmada yer alan evlerin sütunlarını gösteren fotoğraflar: (a) 1 no.lu ev (Göçmen Cad., no.17); (b) 2 no.lu ev (Abacı Cad., no.5); (c) 3 no.lu ev (B. Mehmet Paşa Cad., no.152); (d) 4 no.lu ev (Behram Paşa Cad., no.32) (Fotoğraf: Neslihan Dalkılıç)

Bu çalışmada, dört ev incelenmiştir (Çizelge I, Şekil 7). Bu evler 16- 20. yüzyıllarda inşa edilmiştir. Evlerin ana yapı malzemesi, Suriçi'nde yer alan diğer yapılarda olduğu gibi, bazalt taşıdır. Sa-

dece ana cephelerde bazalt ve kireç taşının birlikte kullanıldığı görülür. Tüm sütunlar, avluya bakan dış cephede, eyvan kemerlerini taşımak için kullanılmıştır. Tüm sütun elemanları (sütun gövdesi, başlık ve kaide), no. 21 ve 22'deki bazalt-kireç taşı alması iki sütun gövdesi dışında, bazalt taşından yapılmıştır.

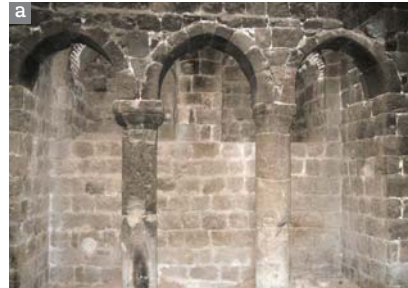
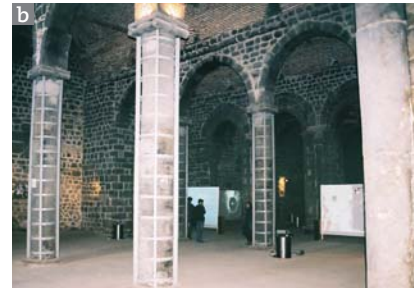
Şekil 8. Suriçi'ni çevreleyen duvarların üzerinde yer alan iki burcun sütunlarını gösteren fotoğraflar: (a) Yedi Kardeş burcu, (b) Keçi burcu. Sütunlar yekpare olup metal halkalar, kırılmayı önlemek için kullanılmıştır. (Fotoğraf: Neslihan Dalkılıç)

gen, dış yüzeyleri yarım silindir biçimindedir (Gabriel, 1940). İlk burcun (no. 23) iki sütunu, ikinci burcun (no. 24) dokuz sütunu vardır. Bu sütunların ana gövde, başlık ve kaidelerinde kullanılan kayaç tipi

bazalttır (B). Tüm sütunlar tek parça olup fotoğrafta görülen çatlaklar sonradan meydana gelmiştir (Şekil 8-a). Metal kelepçeler, sütunları çatlamaya karşı korumak için kullanılmıştır (Şekil 8-b).

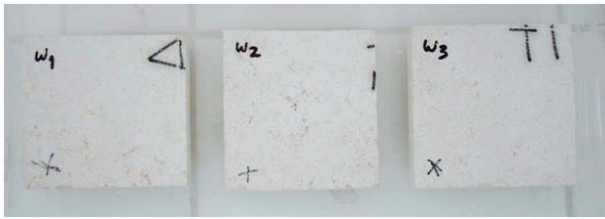
Şekil 1. De-iyonize suda ıslanma-kuruma çevrimlerine başlamadan önce (I.1.)

**Sonuç:** De-iyonize suda ıslanma-kuruma çevrimleri sonrasında uygulama yapılmış ve yapılmamış örneklerde herhangi bir yüzey erozyonu görülmemiştir (Şekil 1, 2, 3).

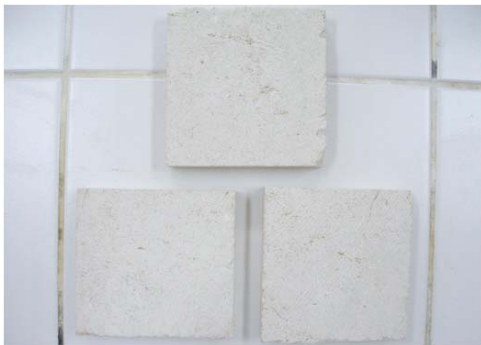
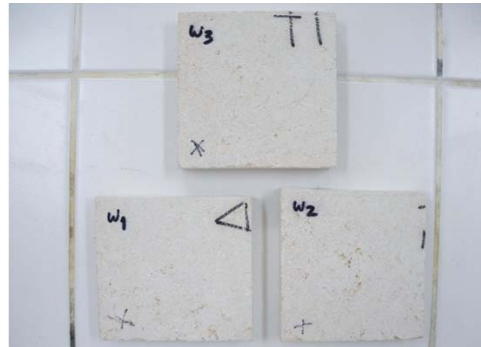
Şekil 2. Uygulama yapılmış yüzeylerin de-iyonize suda ıslanma-kuruma çevrimlerinden 15. çevrim sonundaki resmi (I.1.)

Şekil 3. Uygulama yapılmamış yüzeylerin de-iyonize suda ıslanma-kuruma çevrimlerinden 15. çevrim sonundaki resmi (I.1.)

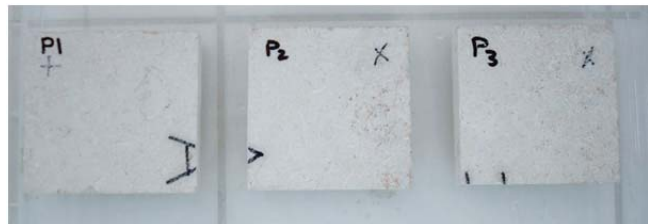
Şekil 4. Örneklerin %2 K<sub>2</sub>SO<sub>4</sub> çözeltisinde ıslanma-kuruma çevrimlerine başlamadan önceki durumu (I.2.)

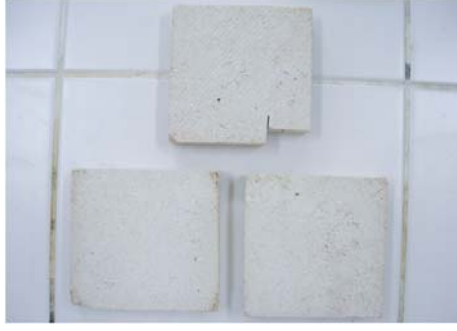
Sekil 5. Uygulama yapılmış taş yüzeylerinin %2  $K_2SO_4$  çözeltisinde ıslanma-kuruma çevrimlerinde 15. çevrimden sonraki resimleri (I.2.)

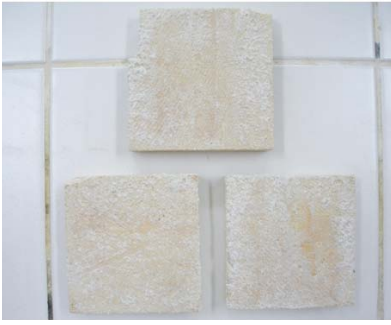
Sekil 9. Uygulama yapılmış taş yüzeylerinin %3  $H_2SO_4$  çözeltisinde ıslanma-kuruma çevrimlerinden 15. çevrim sonundaki resmi (I.3.)

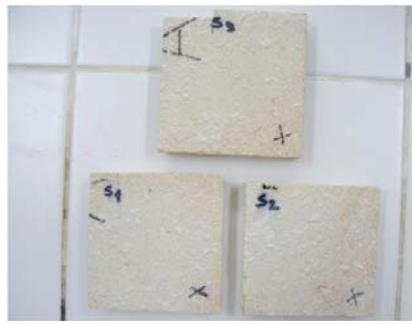
Sekil 10. Uygulama yapılmamış taş yüzeylerinin %3  $H_2SO_4$  çözeltisinde ıslanma-kuruma çevrimlerinden 15. çevrim sonundaki resmi (I.3.)

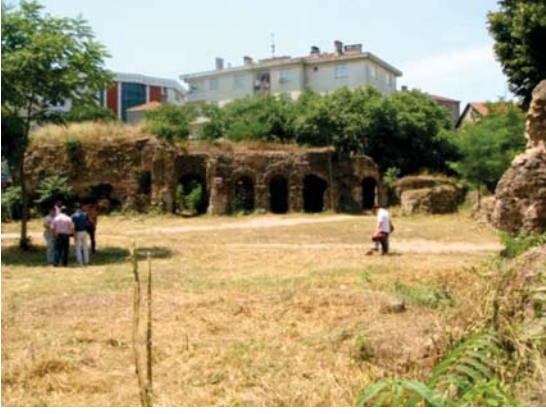
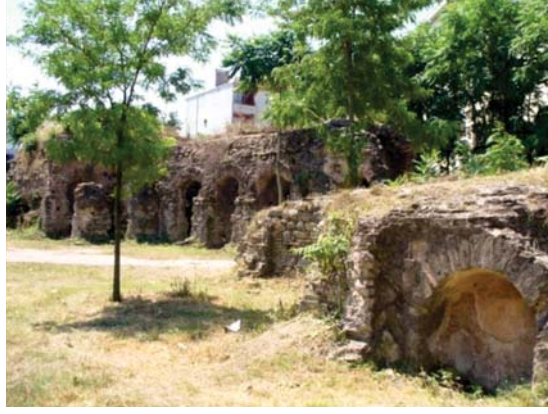
Şekil 1. Damatris Sarayı harabelerinden günümüze ait görüntüler

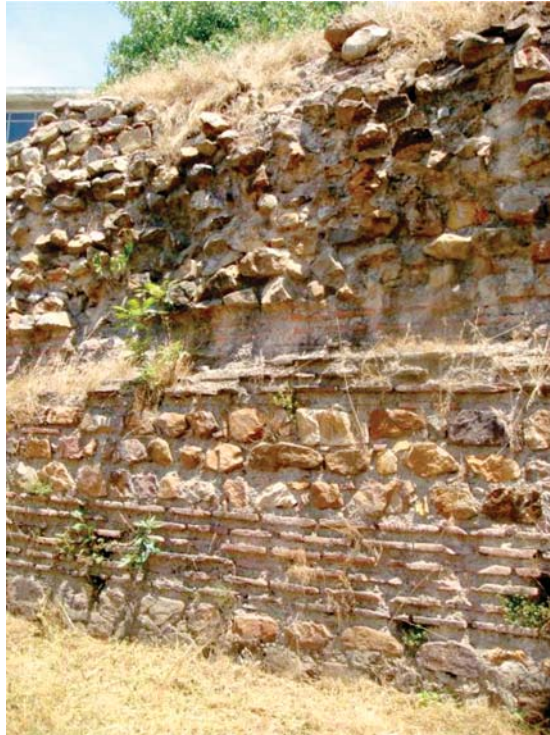
Şekil 3. Damatris Sarayı almışık duvar örgüsü örneği (Bölge 3). Duvarın alt kesiminde genellikle sert, dayanıklı kuvarsit kayaları kullanılmıştır. Katmanlar, 1-1,5m kalınlığında taş ve yaklaşık 1m kalınlığında tuğla dizilerinden oluşmaktadır.

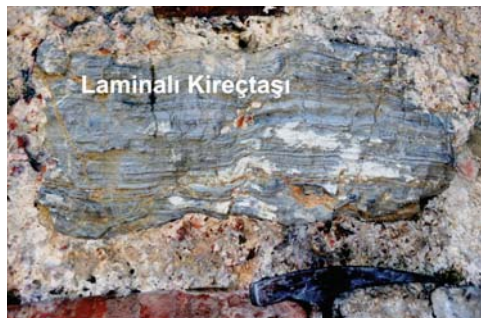
Şekil 8. Damatrix Sarayı'nın duvarlarında kullanılan laminalı kireçtaşı (İstinye Formasyonu)

sarılmıştır (Şekil 11: D, E ve F). Kayaçta düşük dereceli metamorfizma etkisi göze çarpmaktadır. İstinye Formasyonu'ndan derlenen laminalı kireçtaşı örnekleri ise (Örnek 14 ve 18), el örneklerinde gri, koyu gri renkli olup ince tabakalı ve laminalıdır. Genel olarak mikritik kireçtaşı karakterinde olan bu örnekler, kayaç içerisindeki damarlarda daha iri tanelidirler. Çatlak içerisindeki kalsitler, daha çok sparitik karakterdedir ve kalsitlere ek olarak az oran-

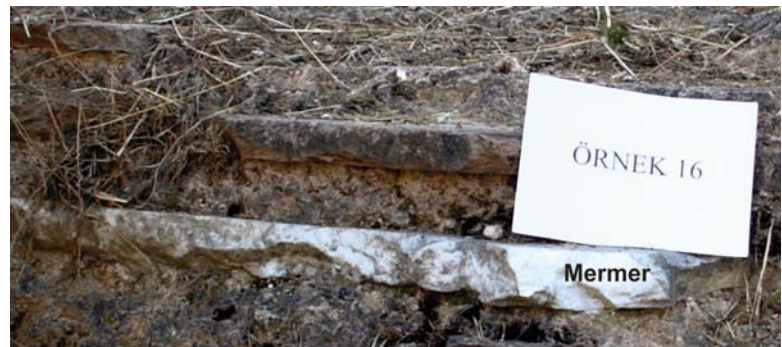
Şekil 9. Damatrix Sarayı'nın duvarlarında kullanılan mermer (Marmara Adası Mermeri)

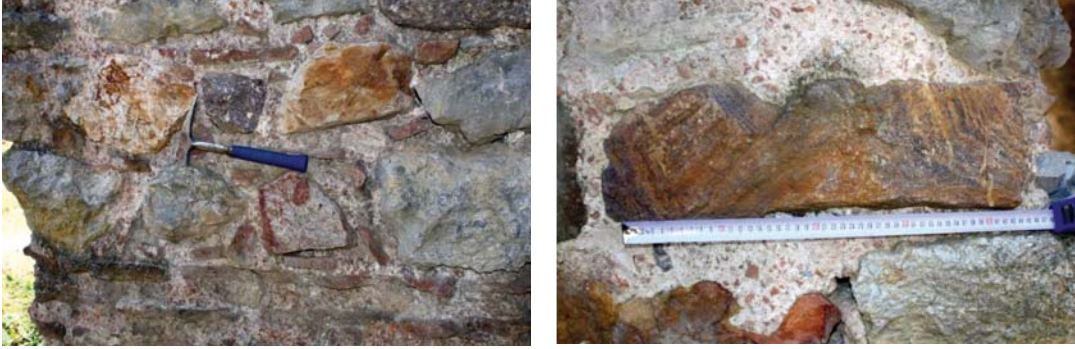
Şekil 14. Tuğla - harç uygulamaları. Solda kabaca biçimlendirilmiş taş bloklar arasında ufak taş parçaları ile sağlamlaştırılmış harç malzemesi, sağda ise tuğla parçacıkları ile dayanımı artırılmış derz malzemesi
