# Mimarî korumada otantiklik ve bütünleme sorunu

# Ahşap Yapıda Koruma-Uygulama Metodolojisi 1

## Hasar Tespiti

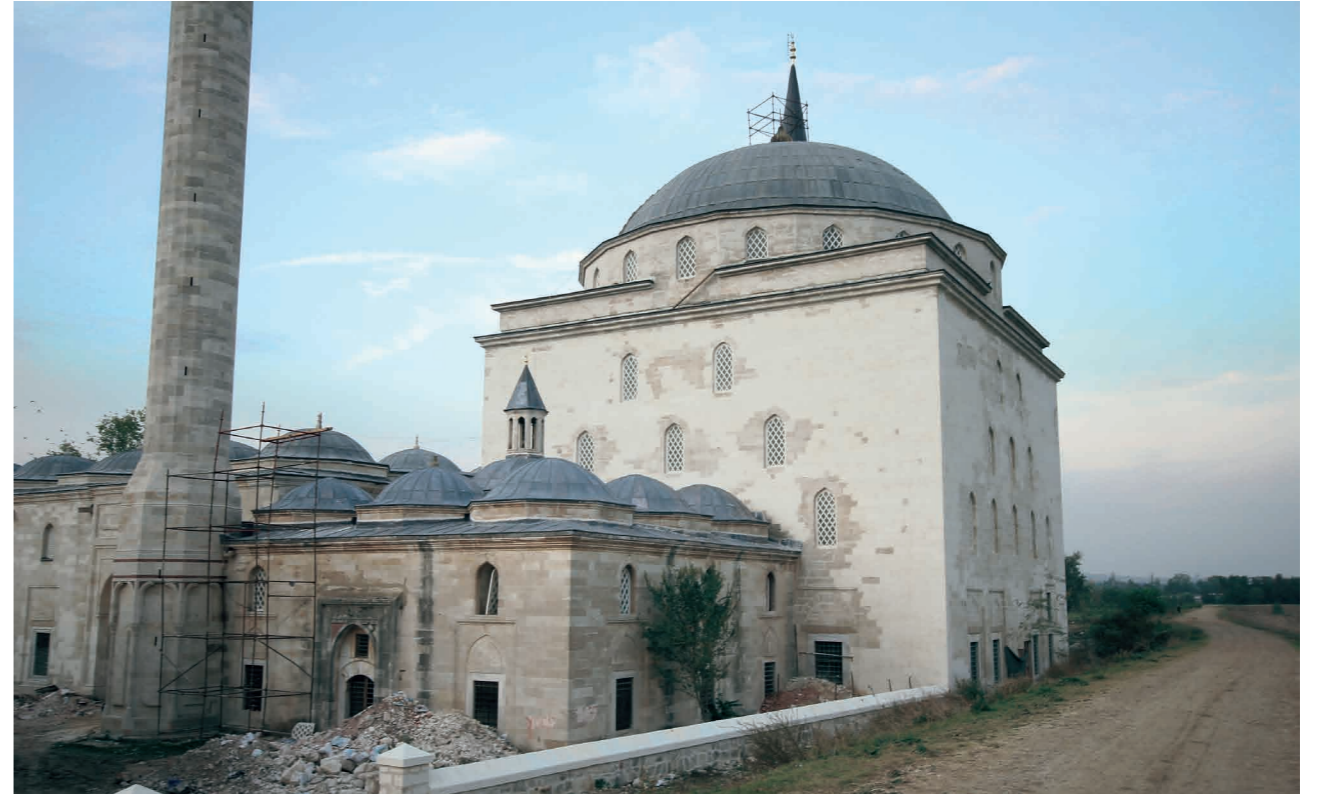
Edirne II. Beyazid Külliyesi'nde aşırı plastik onarım uygulaması sonucunda yapının patina ve yaş değerinin kaybolması

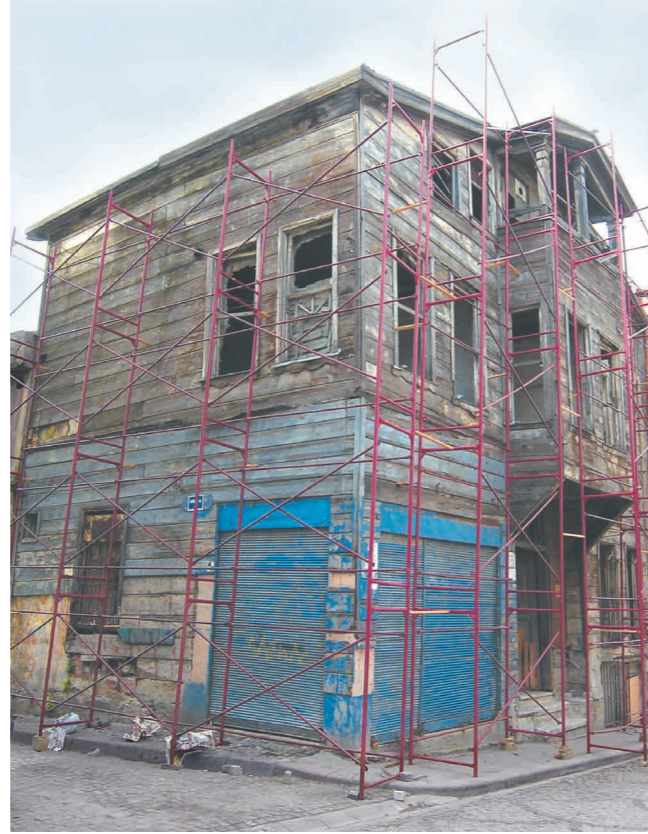
Süleymaniye, Kayserili Ahmetpaşa Sokağı, 569ada 13 parselde yer alan ahşap yapının eski hali ve uygulama sonrası fotoğrafları

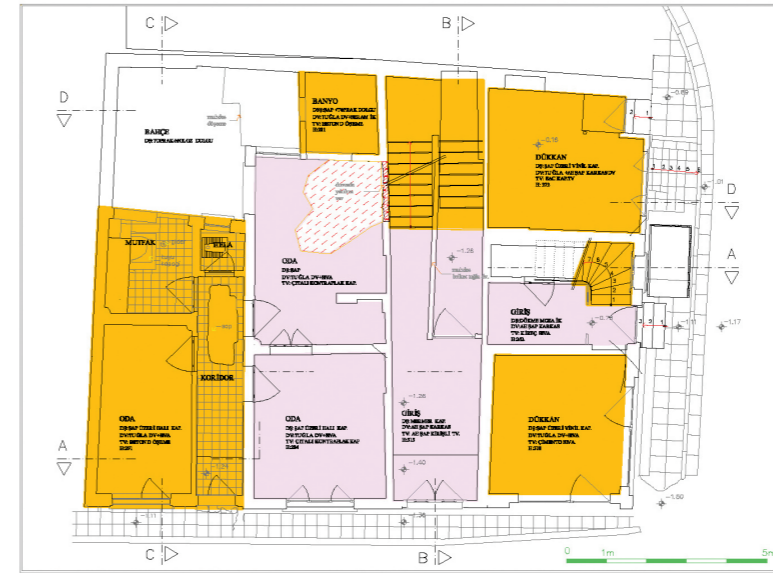
Zemin Kat Planı "HASAR TESPİTİ"

► Yapı, kullanıma bağlı olarak yapılan niteliksiz ek ve onarımlar ile, terk edildikten sonra uzun süre bakımsız kalmış olması nedeniyle nem ve organizma faaliyetlerine maruz kalarak bozulmuştur. Yapıda meydana gelen hasarlar 10 başlık altında toplanmış; plan, kesit ve görünüş çizimlerine işlenmiştir. Ahşap malzemede meydana gelen mantarlaşma (F.7), böceklenme (F.8), mekanik bozulma, nem etkisine bağlı ayrışma gibi ahşabın bünyesine zarar vererek bozulmasına yol açan nedenlerin tümü; "malzeme ve strüktür bozulması" başlığı altında beraber değerlendirilmiştir.

Yapının kısmen çökmüş durumdaki çatısından ve yapıya eklenen erken betonarme mutfak-banyo mekanlarının su tesisatından, uzun süre su alması nedeniyle ahşap malzeme bu kısımlarda hızla bozulmuştur. Yapının bu bölgesinde ahşap malzemedeki bozulmaya bağlı olarak duvar ve döşemelerde kısmi yıkılma-çökme gözlenmiştir. "Niteliksiz onarımlar" başlığı altında, yapıda özgün olmayan malzemeler ile gelişigüzel yapılmış onarımlar gösterilmiştir,

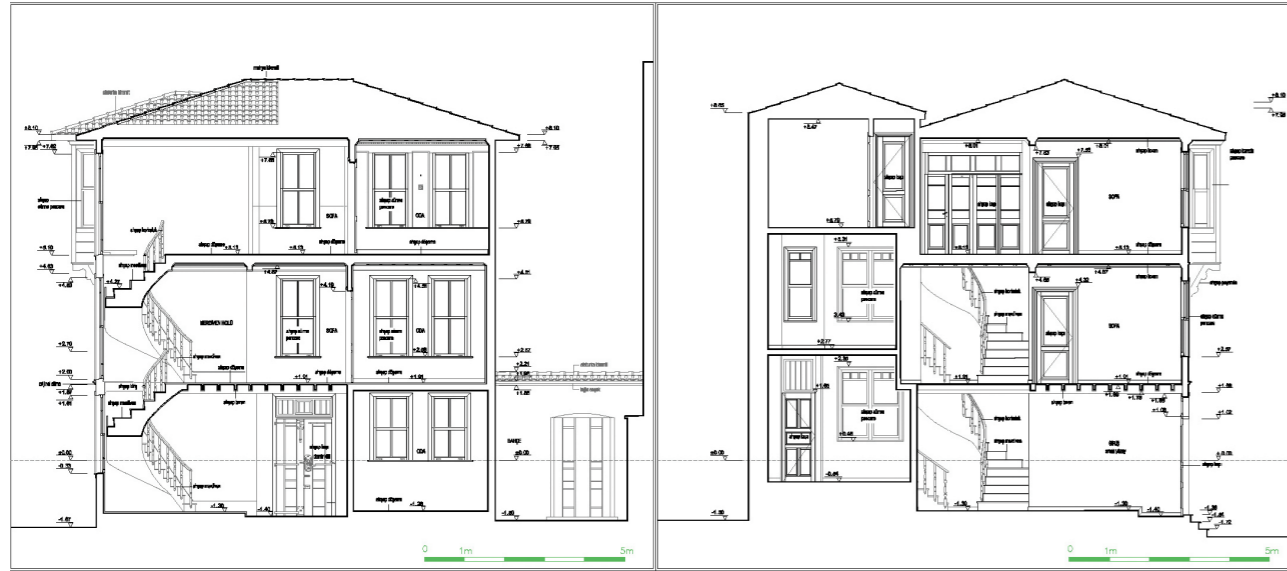
A-A Kesiti "II. DÖNEM RESTİTÜSYON PROJESİ"

B-B Kesiti "II. DÖNEM RESTİTÜSYON PROJESİ"

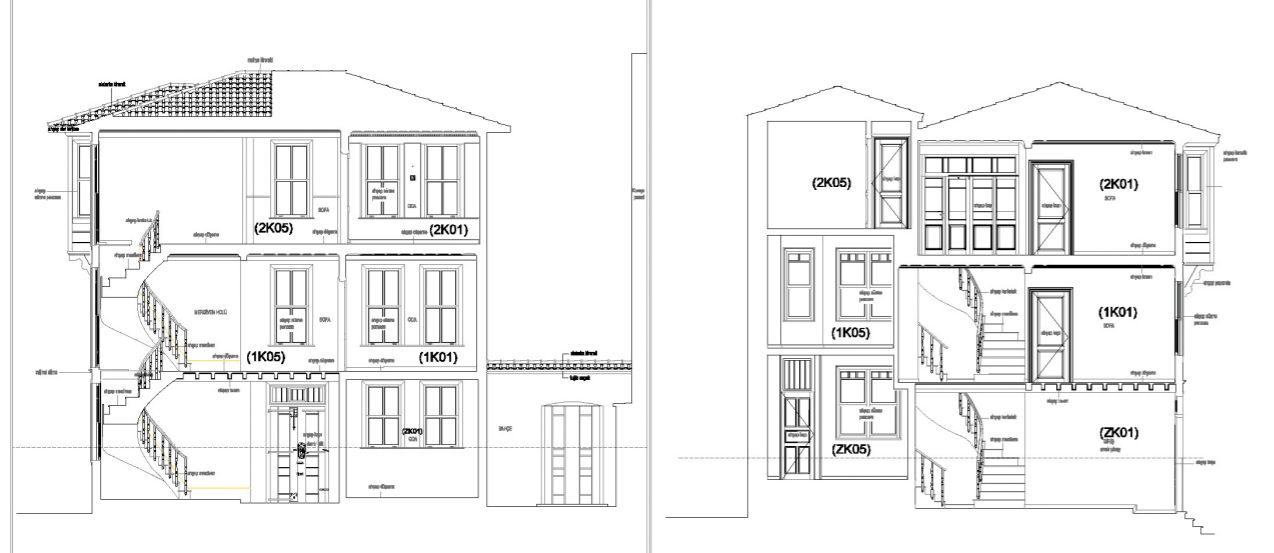
A-A Kesiti "RESTORASYON PR."

B-B Kesiti "RESTORASYON PR."

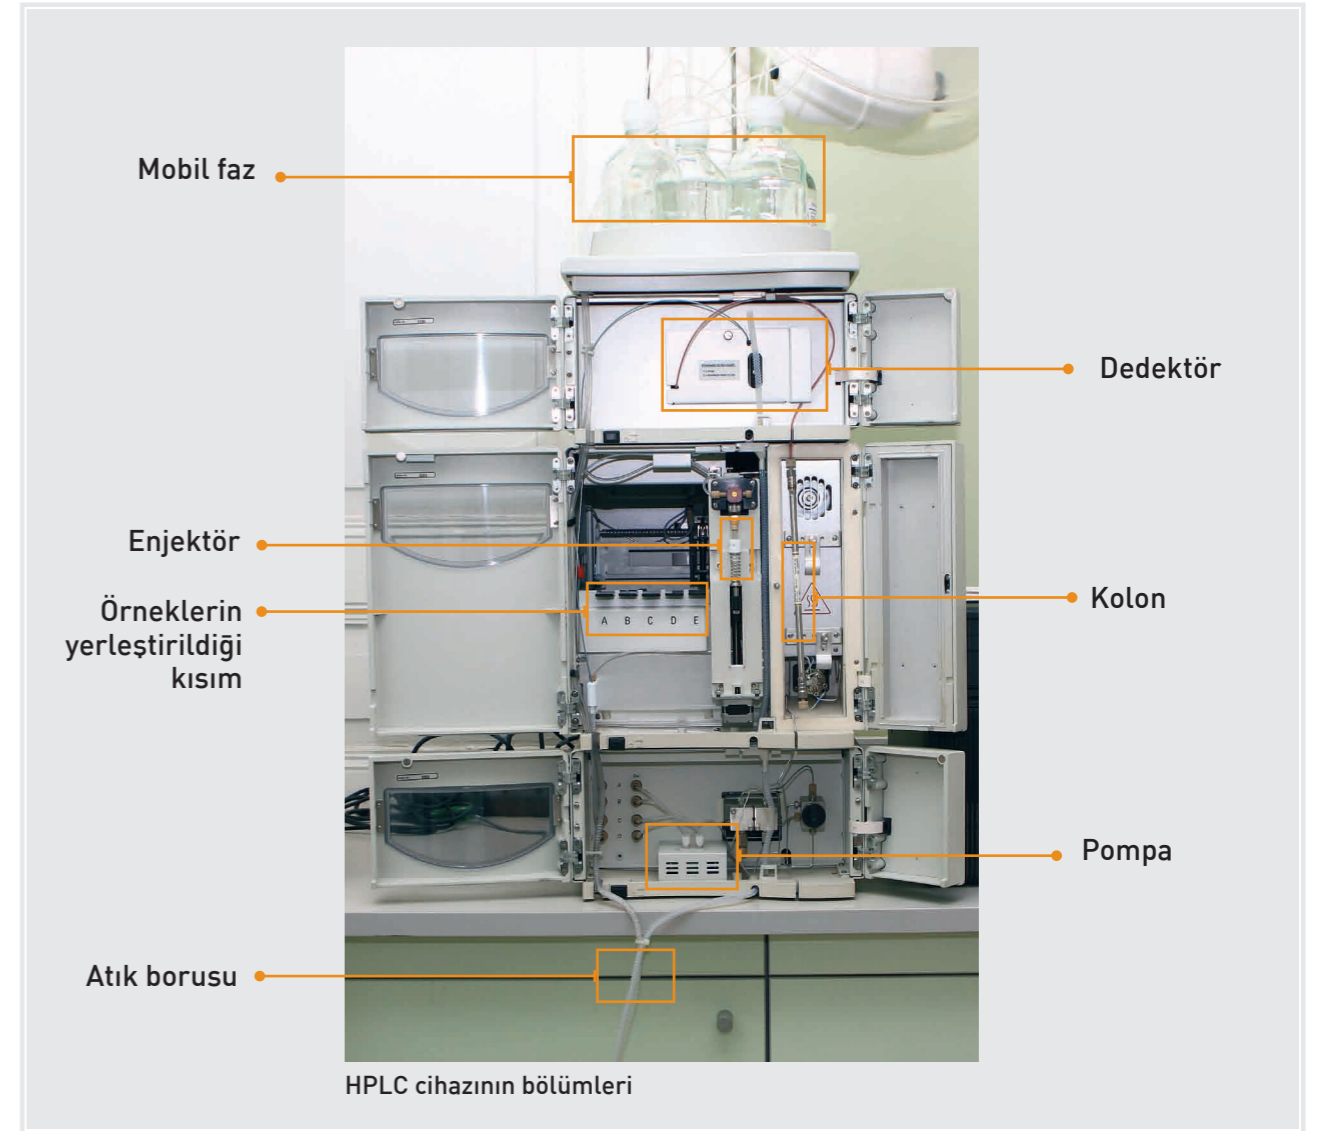
ilerledikleri için, birbirinden ayrılmış vaziyette, sabit fazı farklı zamanlarda terk ederler. Bu şekilde sabit fazdan çıkan bileşenlerin nitelikleri ve miktarları, HPLC setinde bulunan ek bir cihaz (örneğin UV-Visible Spektroskopisi) ile uygun bir biçimde ölçülür ve zamana veya mobil fazın kullanılan hacmine karşı y-ekseninde işaretlenerek "kromatogram" denilen grafikler elde edilir.

HPLC cihazının bölümleri

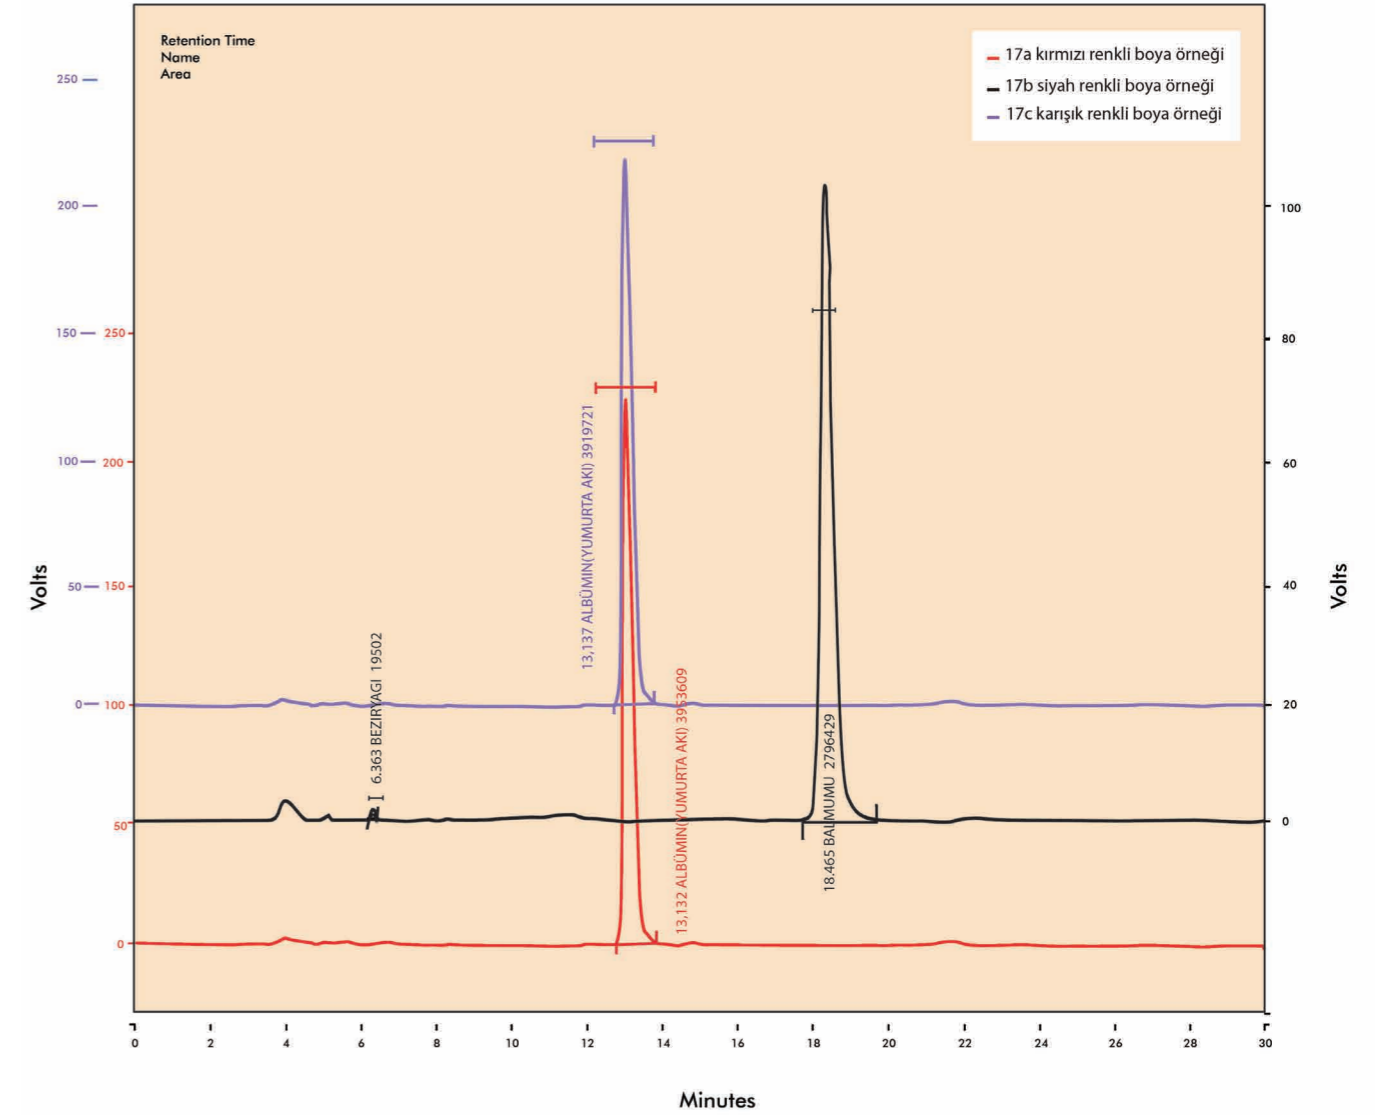
Grafik 1. Örneklerin Metanol: Su (1:1) mobil fazı ile analiz kromatogramları.

Elde edilen kromatogramın analitik teşhis çalışmaları kimya laboratuvarımızda yorumlanarak örneğin içerisinde bulunan bağlayıcının tanımı yapılmış ve ilgili raporla sunulmuştur.

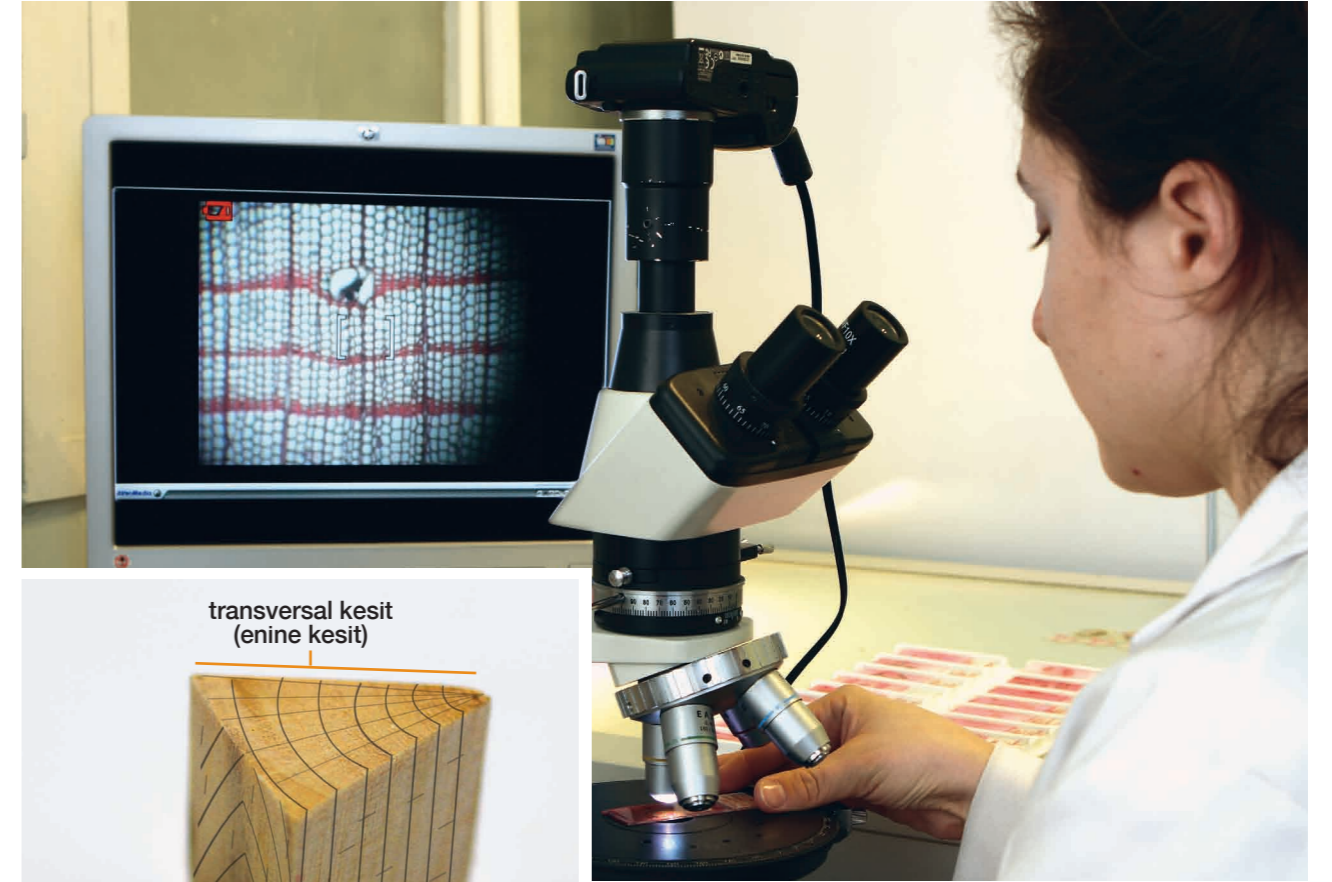
sal, tanjansiyel ve radyal) kesitler alınır. Alınan kesitler lam ile lamel arasına tespit elemanı ile birlikte monte edilir ve mikroskop altında incelenir. Mikroskop altında ahşap hücreleri ve biyolojik oluşumlar gözlemlenerek, ahşap cinsi ve malzemenin bozulma durumu hakkında bilgi sahibi olunur.

transversal kesit  
(enine kesit)

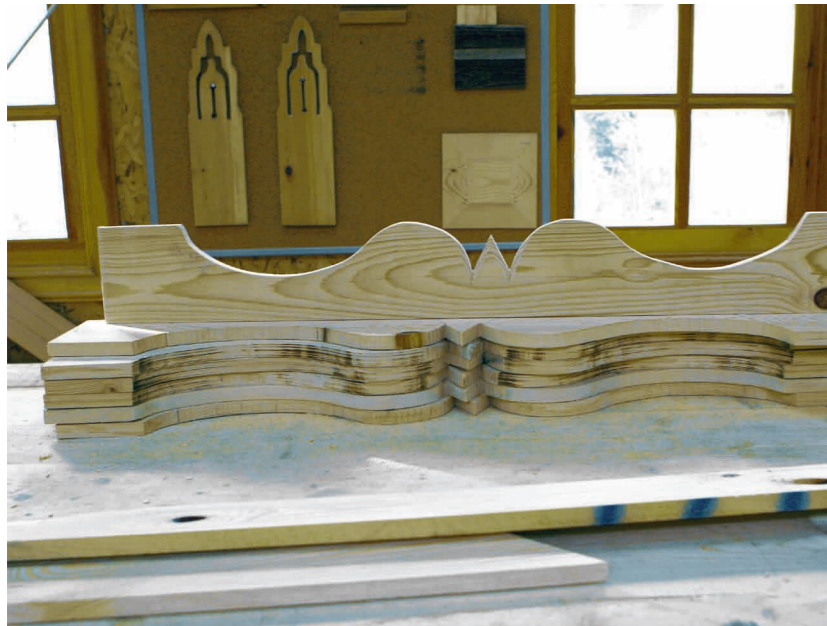
yapılabilir. Eklemelerde parçaların birbirine çok iyi alıştırılması gerekir. Yapıda kullanılacak yere göre birleşim detayları çeşitlilik gösterir. Tümünecek kısımlar özgün detaya uygun olarak profil bıçaklarıyla yeniden üretilir.

Ahşap elemanların yeniden üretilmesi (sol), çürüyen kısımların yerine parça eklenmesi (sağ)

Ahşap ekler, tutkal ile ahşap kavelalar yardımıyla birleştirilir. Tutkallamada dikkat edilecek husus, birleşecek ahşap yüzeylerin tozdan, kirden ve yağdan arındırılmış, düzgün ve birbirine uyum halinde olmasıdır. Yapıştırılacak her iki parçaya da tutkal sürülmeli ve yapıştırma lifler doğrultusunda yapılmalıdır. Yapışma işleminin tam anlamıyla başarılı olması için presleme yapılmalıdır.
