UYGULAMALI YERBİLİMLERİ DERGİSİ

CİLT: 17, SAYI: 1 HAZİRAN 2018

Betonarme Yapılarda Jeofizik Yöntemlerle Beton Kalitesi ve Yapı Donatı Durumunun Araştırılması

Investigation of Concrete Quality and Structure Reinforcement Conditions in Reinforced Concrete Structures by Geophysical Methods

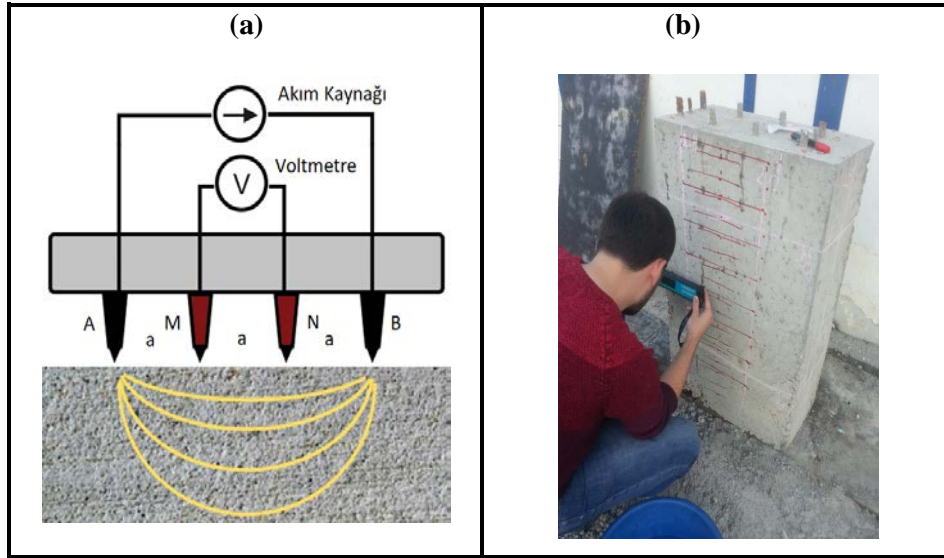
Şekil 3. a) Resipod Proceq özdirenç aleti ile elektrik özdirenç ölçüm düzeneği a=50 mm, b) Özdirenç ölçü alınımının görünümü

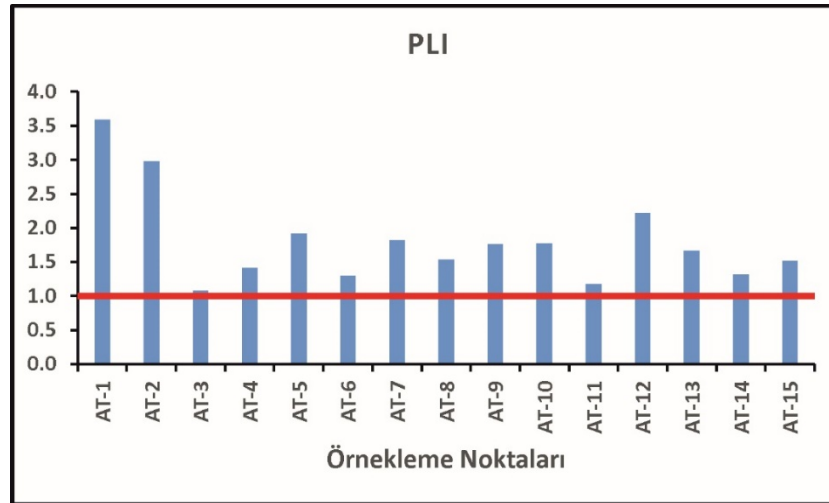
Şekil 4. Çalışma alanı örnekleme noktalarına ait Kirlilik Yük İndeksi (PLI) dağılımı

Örnekleme noktaları Kirlilik Yük İndeksi (PLI) sonuçlarına göre değerlendirildiğinde ise; tüm örnekleme noktalarında PLI değerlerinin kirlilik sınır değeri olan 1 değerinin üzerinde kaldığı belirlenmiştir (Şekil 4). Buna göre her bir örnekleme noktasında araştırma konusu ağır metallerin toplamı değerlendirildiğinde örnekleme noktalarının tamamının kirlendiği tespit edilmiştir.

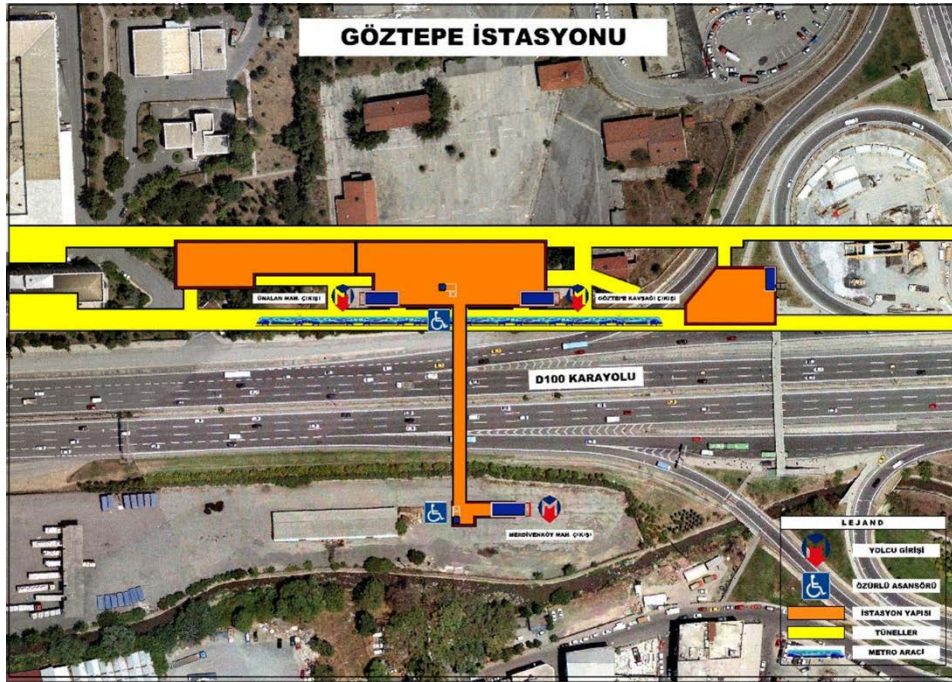
Şekil 1. Göztepe istasyonu ve yaya alt geçit tüneli planı
Figure 1. Goztepe station and passenger underpass tunnel plan

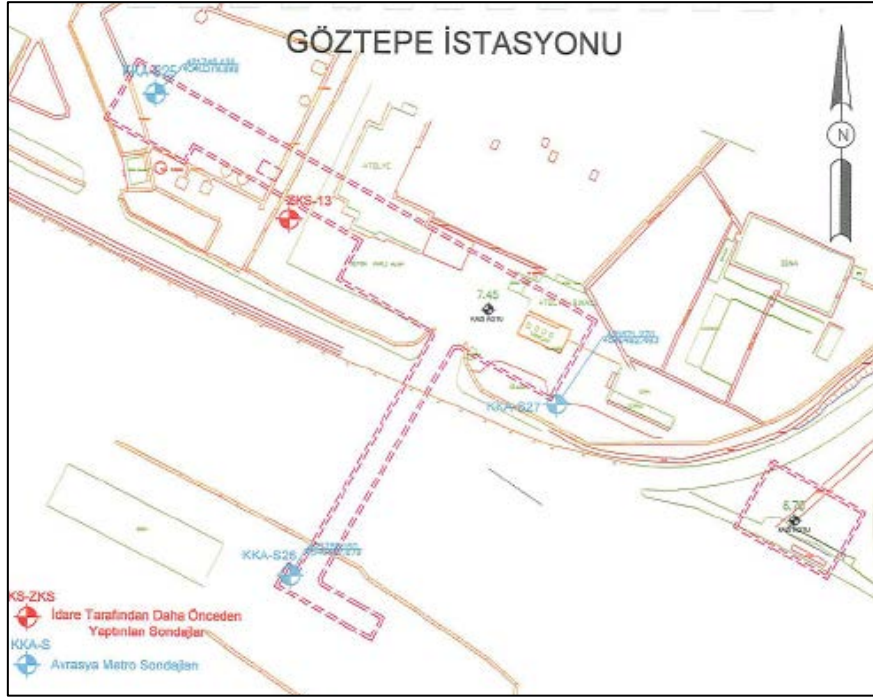
Şekil 2. Göztepe İstasyon alanı araştırma sondaj lokasyonları.

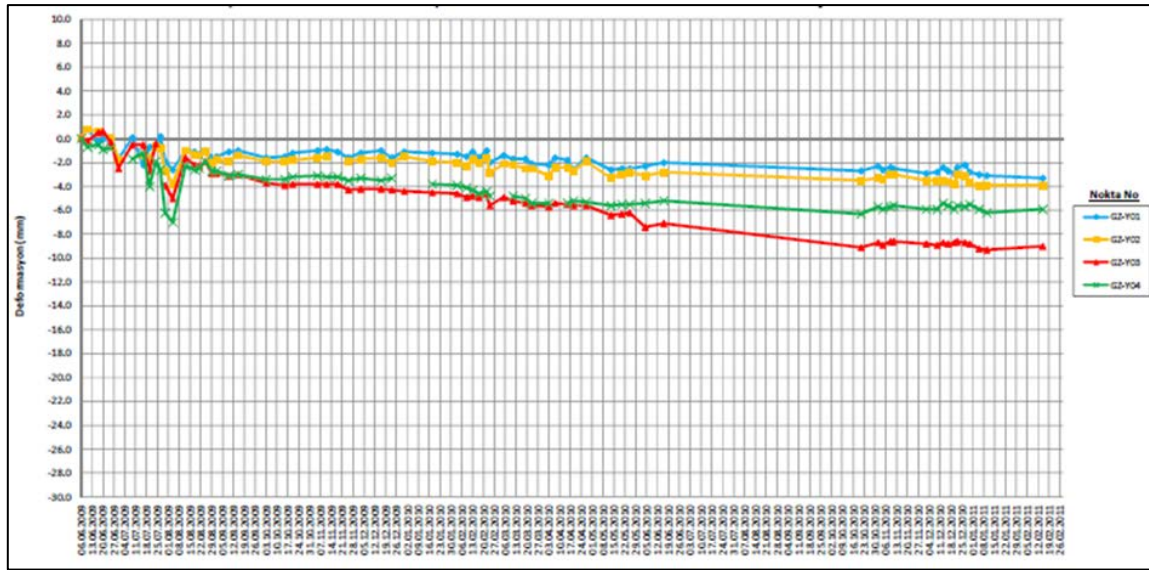
Şekil 12. Yaya tünelinin üstünde yüzey oturma bulonlarından ölçülen deformasyon grafiği (km : 0+036 için)

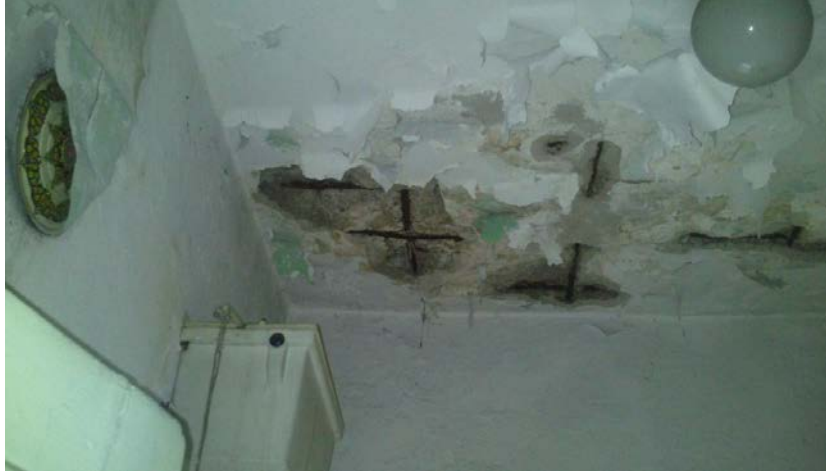
Şekil 2. Binanın tavan döşeme durumu.

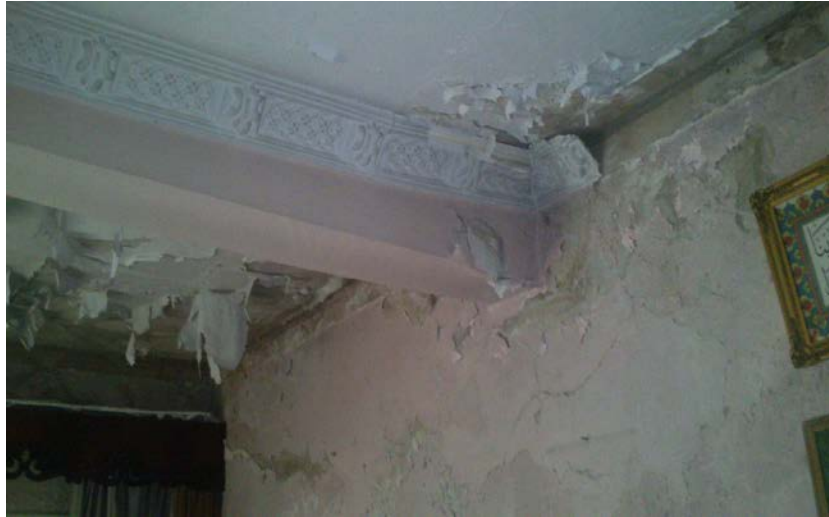
Şekil 3. İncelenen yapının betonarme tavan görünümü.

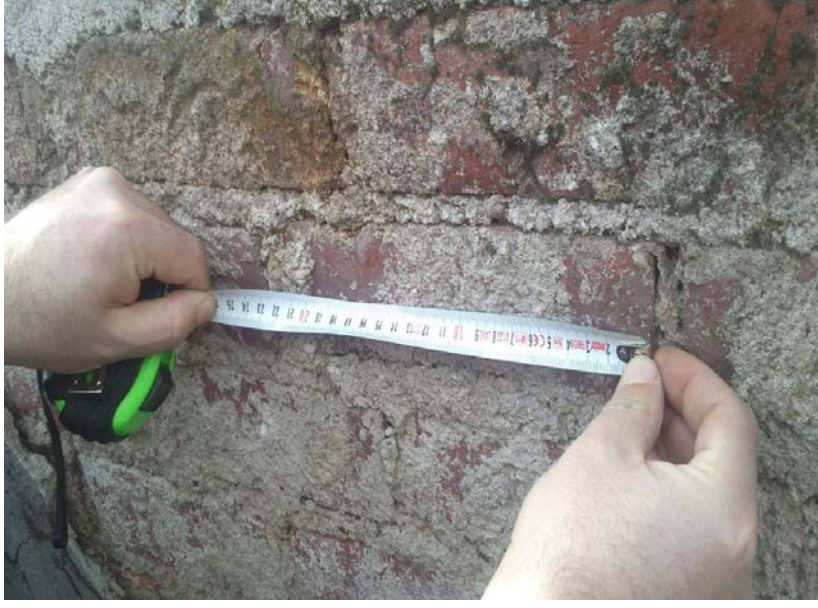
Şekil 4. İncelenen binada taşıyıcı duvar tespiti.
7. Determination of load-bearing wall in the masonry building.

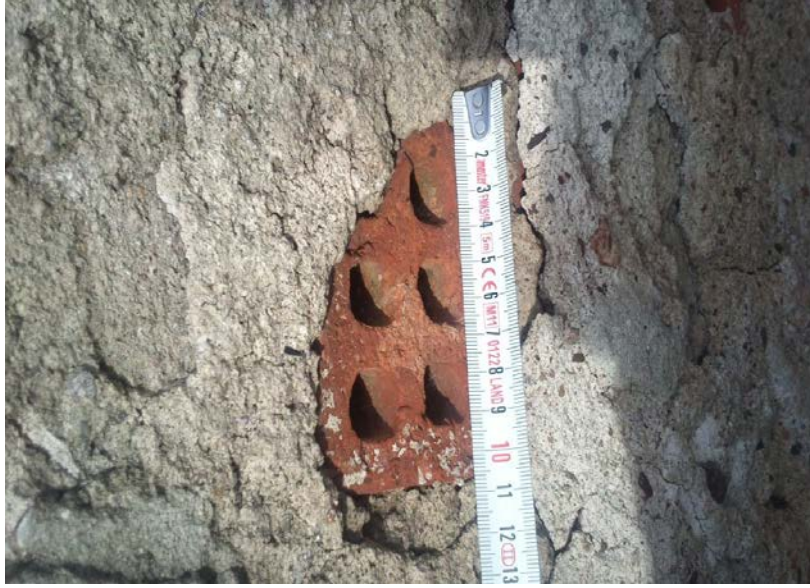
Şekil 5. Yapıda kullanılan taşıyıcı tuğla tipinin görüntüsü.
8. View of load-bearing brick in the masonry building.

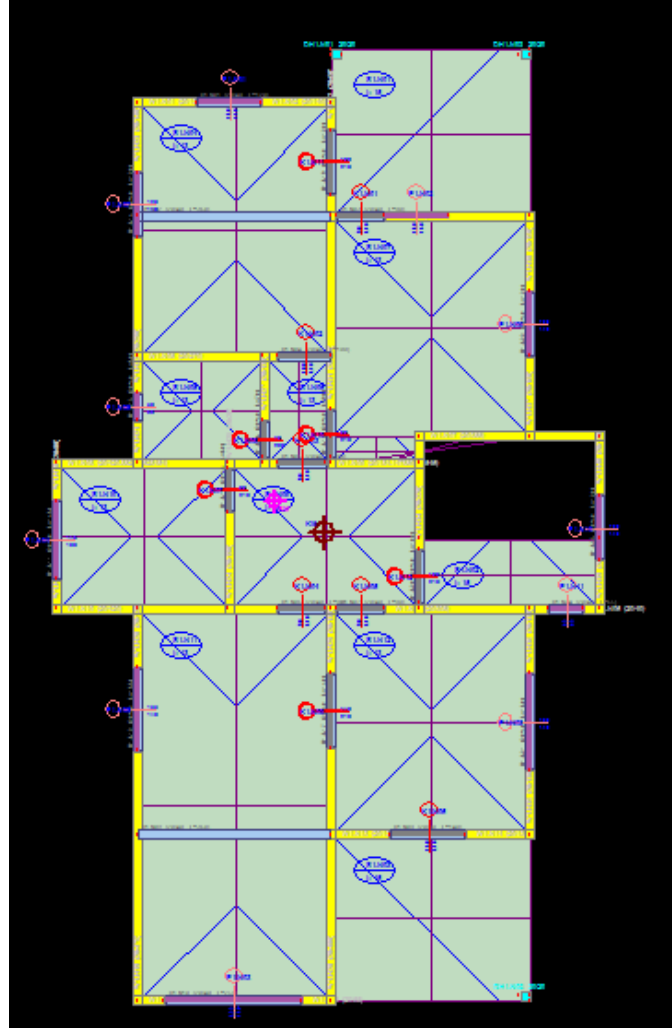
Şekil 6. Normal kat rölevesi
9. Relievo of typical floor.

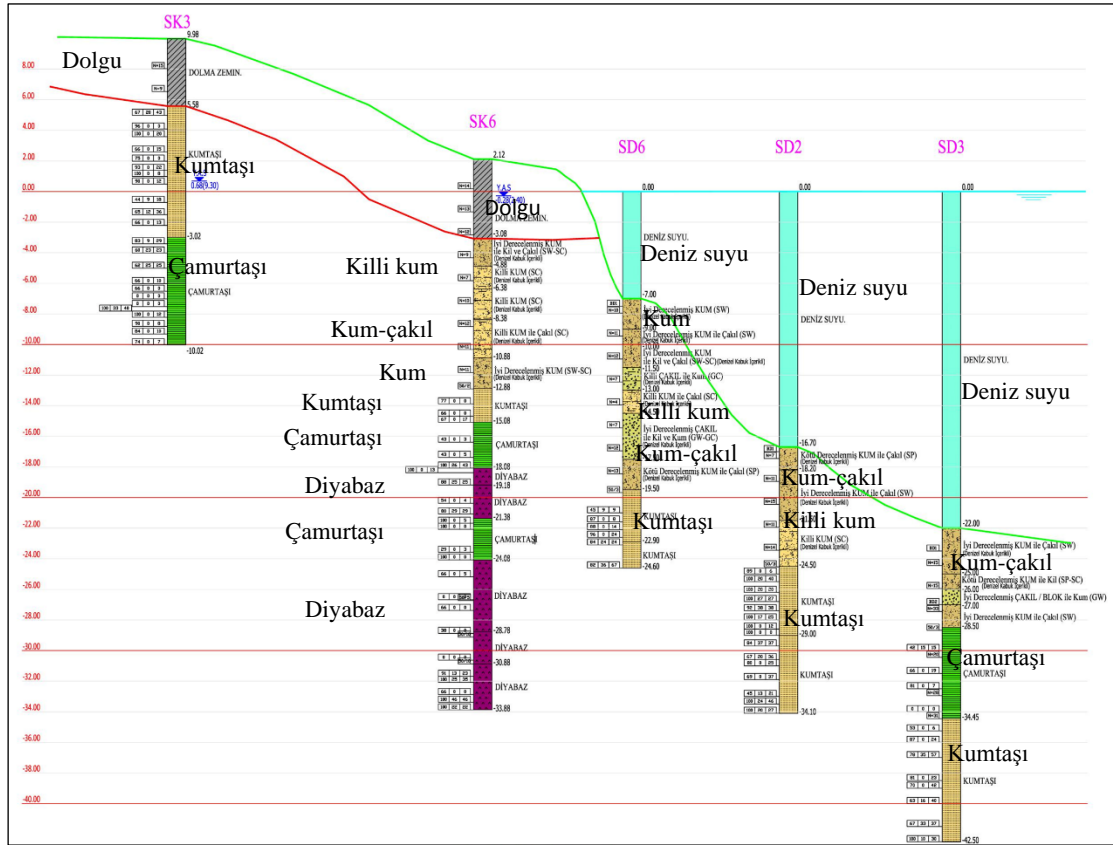
Şekil 7. Yapılan sondajlar yardımıyla oluşturulan zemin profili
Figure 7. Soil profile created by boreholes
