Fracture Resistance of Roots Obturated by Different Techniques After the Removal of Broken Instruments

Abstract

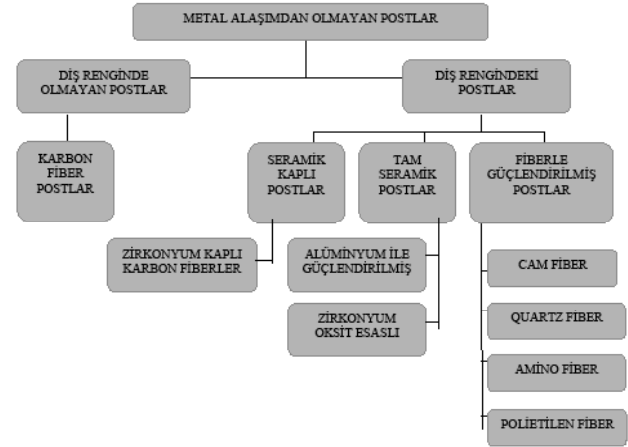
Şekil 1. Metal alaşımdan olmayan prefabrike postların sınıflandırılması.

Artan estetik beklentiler metal olmayan post sistemlerinin geliştirilmesini sağlamıştır (Robbins, 2002). Metal alaşımdan olmayan post sistemleri şekil 1'de gösterilmiştir.

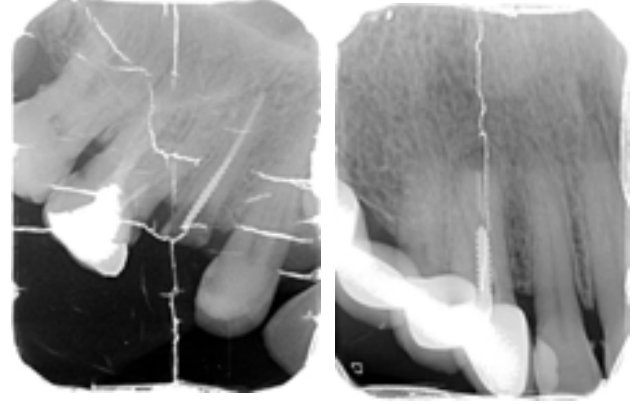
Resim 3. Komplikasyon gelişmiş 15 numaralı dişin röntgeni.

Komplikasyon gelişen diğer bir hastada ise 15 numaralı dişin periapikal filmi yer almaktadır (Resim 3). Dişte post kırığı sonucu krona retansiyon kaybı ve çürük oluşumu gözlenmiştir.

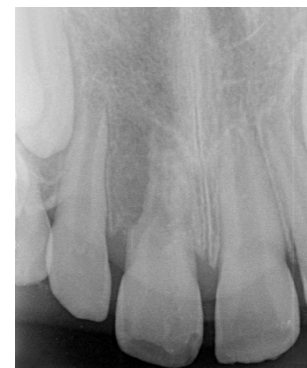
Figure 2: The radiographic view of Case 1 shows external root resorption and ankylosis after 2 years.

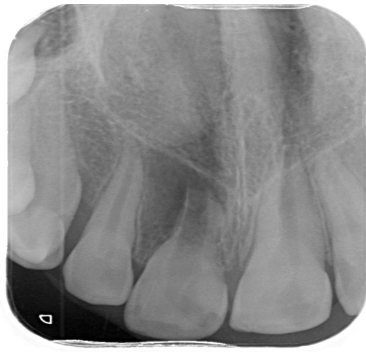
Figure 3: Radiographic view shows progressive root resorption in Case 1.

maxillary right central incisor, and radiographic examination revealed continuing external root resorption (Figure 3). After informing the parents about the current clinical situation and treatment options, the decision was made to decoronate the tooth. Local anaesthesia (Ultracain DS Forte, Sanofi Aventis, Luleburgaz, Turkey) was administered, a full buccal and palatal mucoperiosteal flap was lifted, and the maxillary right central incisor was decoronated. The root canal was rinsed with saline, bleeding from the surrounding tissue was allowed to fill the canal (Figure 4a), and following clotting, an incision was made in the periosteum to enable wound-edge approximation without tension. The flap was primarily closed with 4-0 vicryl sutures using a horizontal mattress suturing technique, and the crown of the decoronated tooth was stored in saline solution in anticipation of soft-tissue healing. A post-operative radiograph was taken (Figure 4b), and the patient was prescribed antibiotics (amoxicillin 500 mg tid), analgesics ibuprofen 400mg tid) and chlorhexidine mouthwash for 5 days. After 15 days, the tooth crown was removed from storage, sectioned horizontally at the cemento-enamel junction using a diamond abrasive disc, and contoured using a flame-shaped bur. Pulp remains were then removed with a bur, the pulp chamber was etched with 37% phosphoric acid, and the tooth was washed with air-blow and lightly air-dried. A bonding agent (Clearfil SE Bond, Kuraray, Okayama, Japan) was applied to the etched surface, and the access opening was sealed with light-curing resin composite (Gradia Direct Anterior, GC Corporation, Tokyo, Japonya). A fixed appliance was constructed using the natural crown, which was adapted using 0.9-mm round orthodontic wire and supported by the permanent first molar teeth. Following satisfactory try-in and occlusal adjustments, the appliance was cemented in place using glass ionomer cement at the same appointment (Figure 4c).
