İstanbul Büyükşehir
Belediyesi Koruma
Uygulama ve
Denetim Müdürlüğü
(KUDEB)

İÇİNDEKİLER

Konservasyon Raporu'nun Önemi, İçeriği ve Hazırlanma Adımları	03	Tarihî Bahçelerin Korunması	68
Tarihi Yapıların Özgün Değerleri ile Korunması	17	Şile Örnek Köy Yerel Koruma Kalkınma Projesi	73
19. Yüzyılın Sonu ve 20. Yüzyılın Başında İstanbul'da Yapı Dış Cephelerinde Kullanılan Yapay Taşların Mimari Değerlendirmesi 1	21	Bir İstanbul Sokağı: Şehsuvarbey	77
Hüsrev Kethüda Darülkurraı Rölöve, Restitüsyon ve Restorasyon Projesi	32	Dünyanın İlk ve Tek Kristal Müzesi	78
Sultanahmet Büyük Saray Kazıları Kalıntıları Harç Sıva Analizleri	50	KUDEB Taş Eğitim Atölyesi Gezisi	80
Tarihi Yapıların Restorasyonlarında Jeofizik Yöntemlerin Kullanılması Metodolojisi	62	UNESCO Sevilla Raporu'nda İBB KUDEB'e Övgü	81
		Restorasyon dünyasından bir portre; Prof. Dr. Zeynep (Nayır) Ahunbay	82
		İstanbul KUDEB Birimleri Buluştu... ..	84

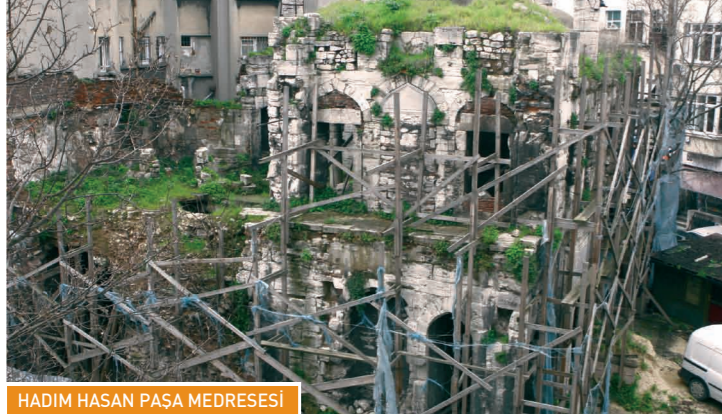
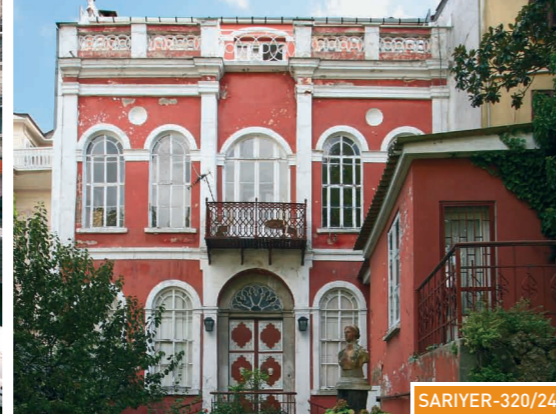
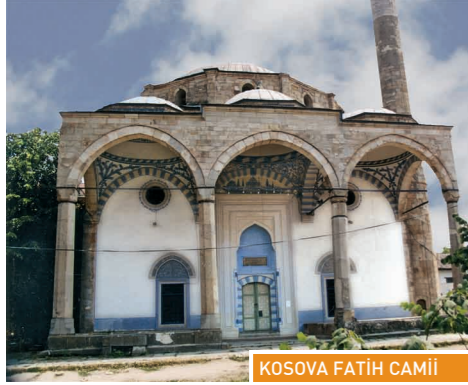
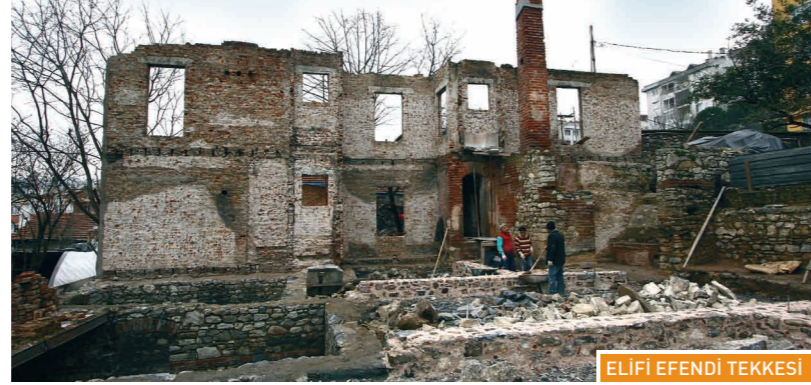
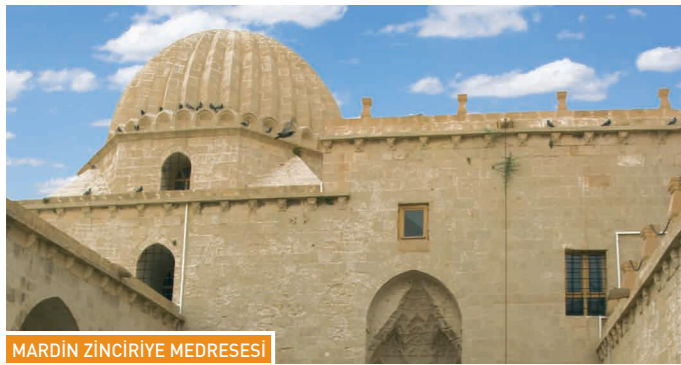
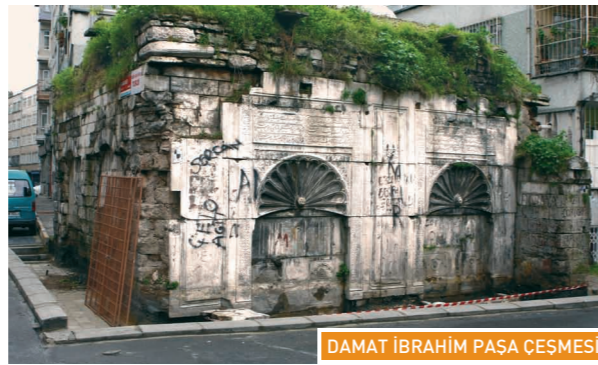
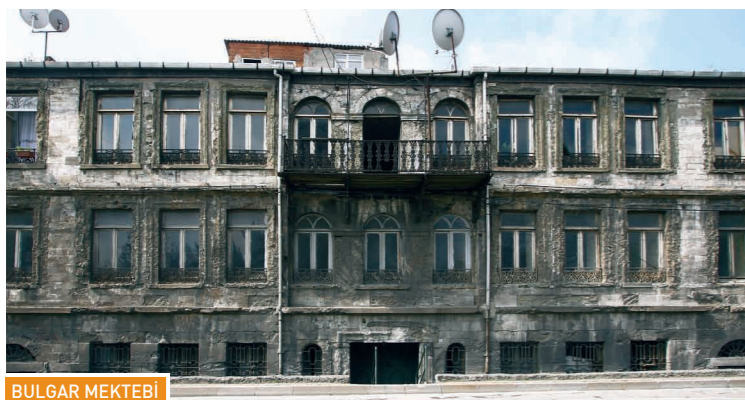
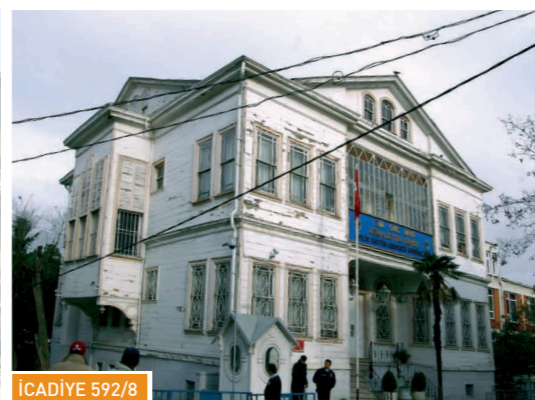
F.1: Konservasyon Raporu hazırlanan ve çeşitli derecelerde müdahale gerektiren bazı eserler (İBB KUDEB Rest. ve Kons. Lab., 2007-2009)

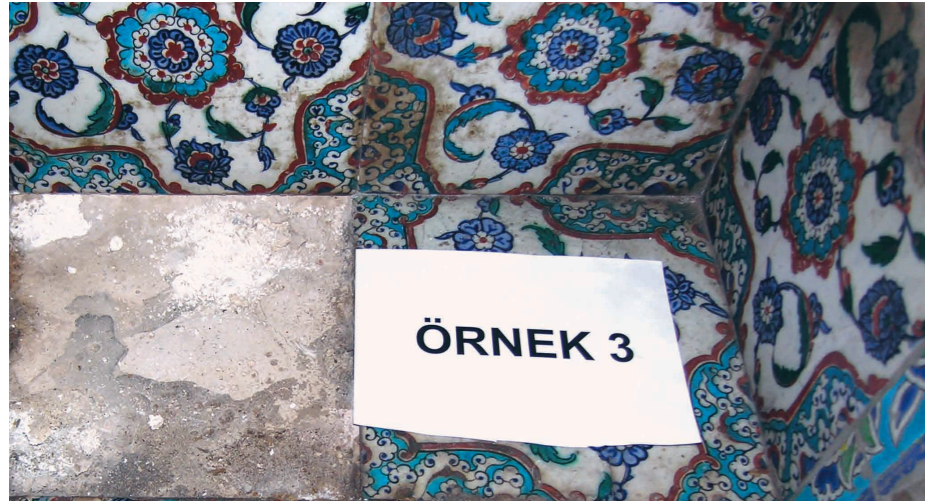
Örnek 3: Şehzade Külliyesi- Bosnalı İbrahim Paşa Türbesi, iç mekan- sağ (güney) ikinci dolap içi alt kısımdan alınmış olan, beyazımsı- gri renkli, heterojen yapılı, irili ufaklı tuğla kırıkları ve bitkisel lifleri görülen, sağlam olmayan çini altı harç örneğidir.

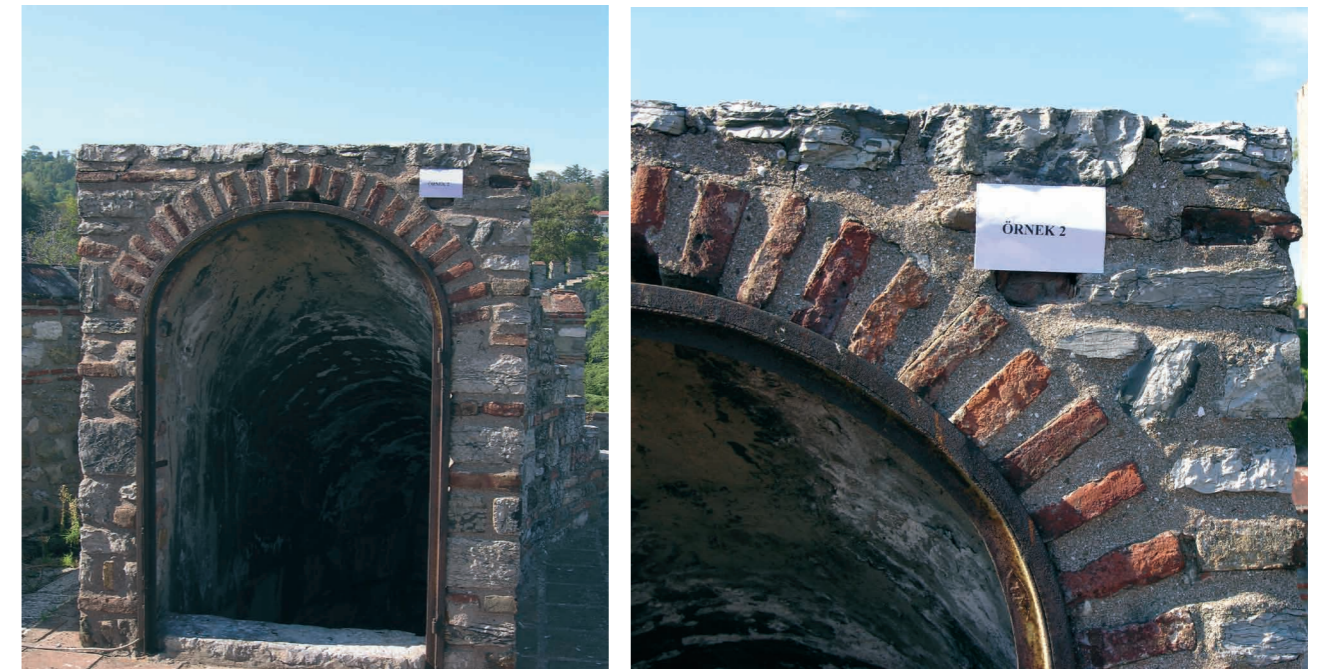
F.4: Örnek alınan yerin, eser üzerindeki konumunu gösteren fotoğraflar (KUDEB Rest. ve Kons. Lab., 2007)

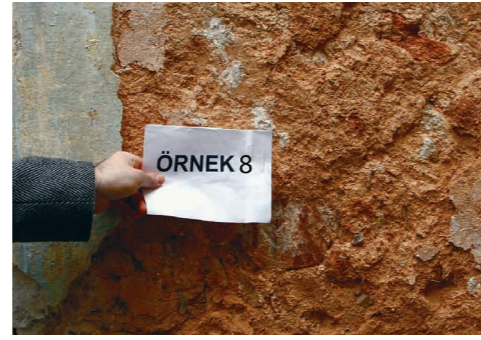
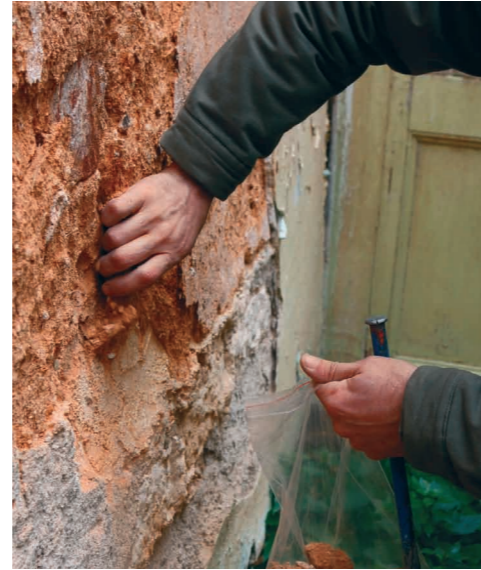
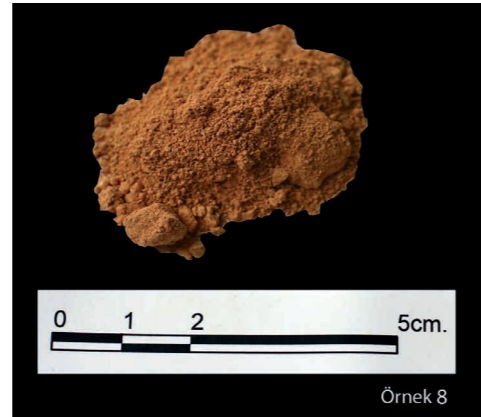
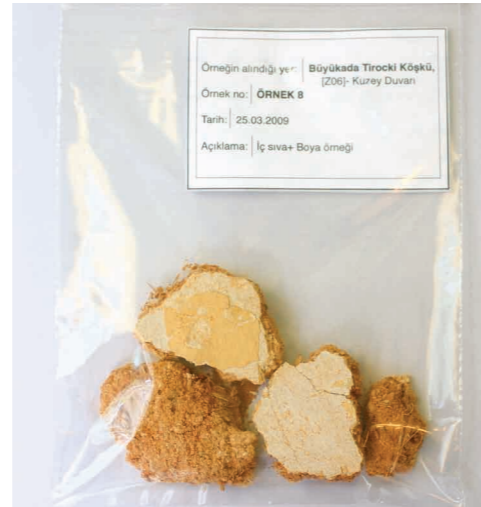
F.5: Örnek alımı, fotoğraflama, sınıflandırma ve arşiv (KUDEB Rest. ve Kons. Lab., 2009)

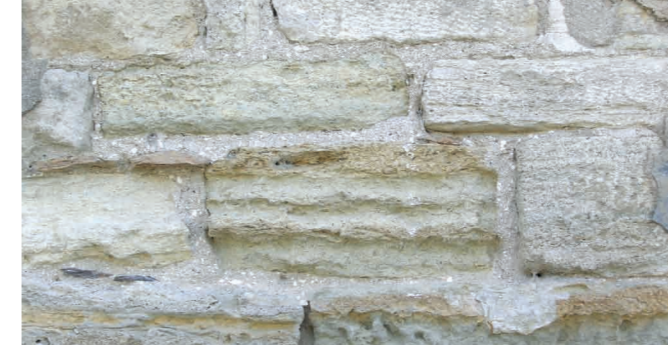
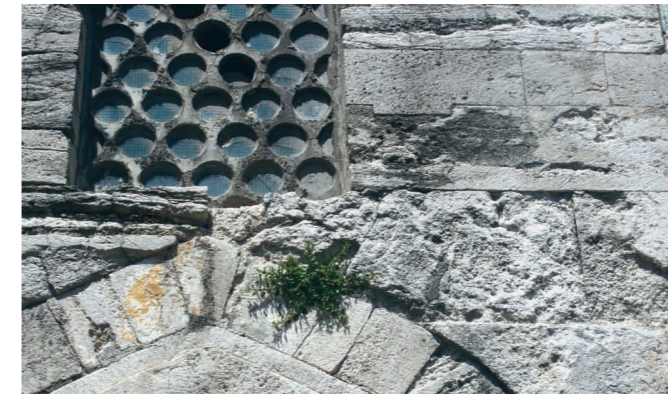
F.6: Taş yüzeylerinde görülen çeşitli bozulmalar (KUDEB Proje Grubu, 2008)

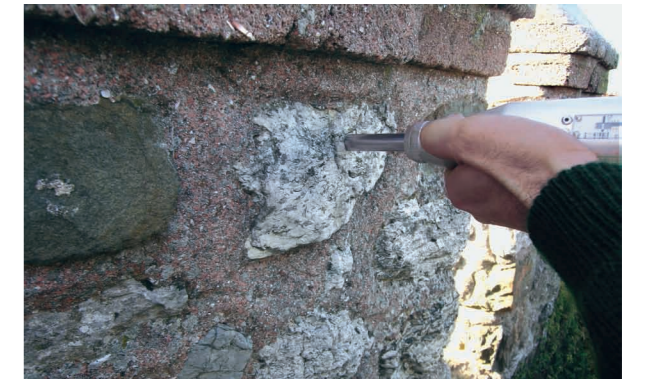
F.7: Örnek alma imkanı olmayan yerlerde basınc dayanımının tespiti için, Schmidt Çekici ile rebound (geritepki) değeri ölçülebilir. (KUDEB Rest. ve Kons. Lab., 2007).

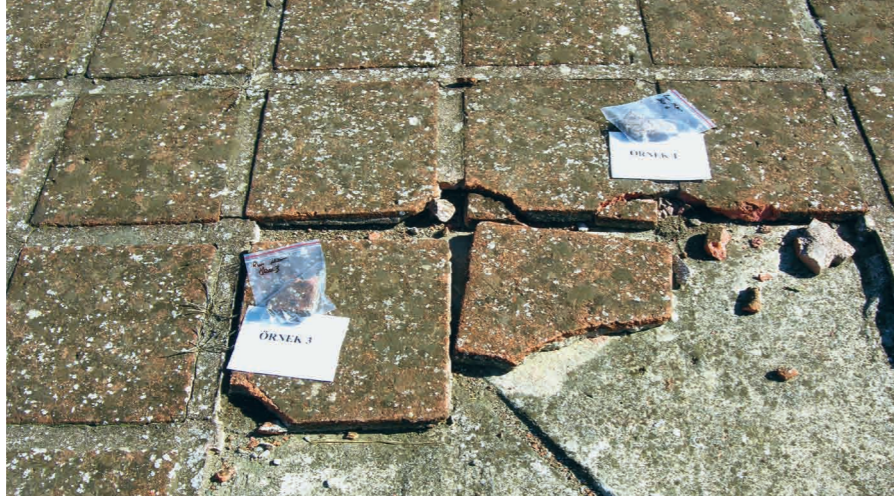
F.8: Esere zarar vermemek için, yerindeki ile aynı özellikte ise, kırılmış tuğlalardan örnek alınması yeterli olur (KUDEB Rest. ve Kons. Lab., 2007).

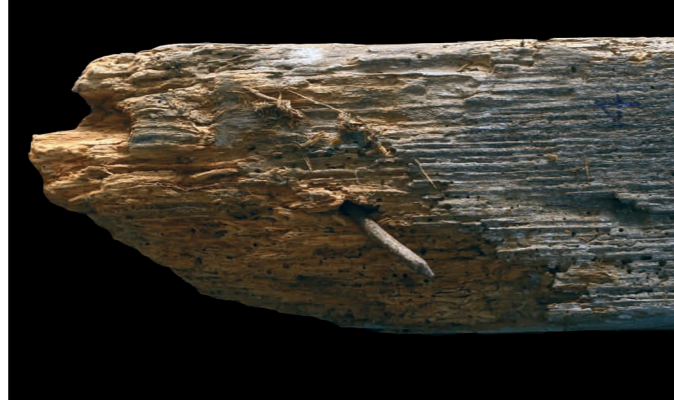
F.13: Organizma faaliyetine bağlı olarak, ahşapta görülen bozulmalar ve kesit kaybı (KUDEB Rest. ve Kons. Lab., 2008)

4. Ahşapta gözlenen mantar, böcek gibi zararlıların neden olduğu tahribatın türü, yapısı ve miktarı tespit edilir. (Şekil 4, (F.13): (Görsel Analiz, Mikroskopik inceleme, Tuzaklar, Lekeleme teknikleri ile)

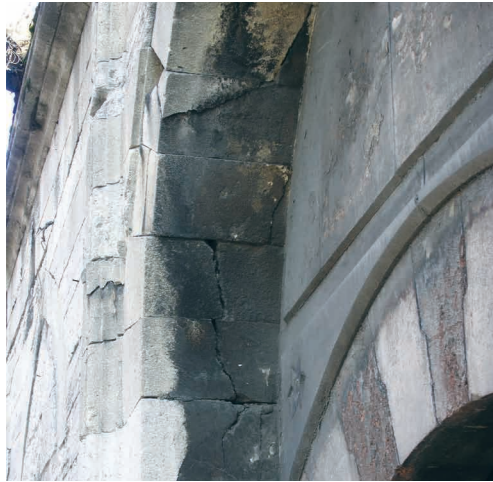
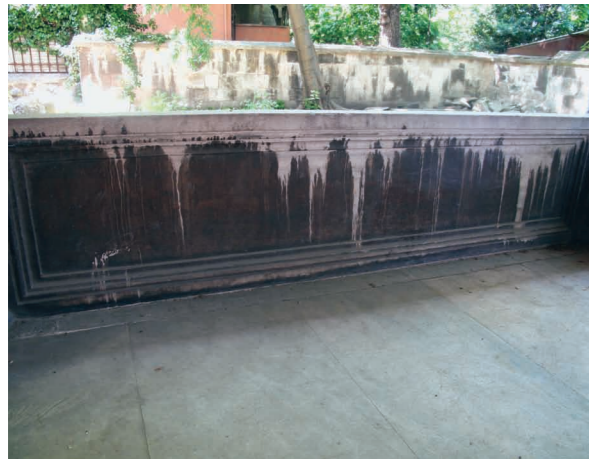
F.14: Çeşitli derecelerde kirlenme örnekleri (KUDEB Proje Grubu, 2009)

Yüzey kirliliğini oluşturan nedenlerin ve temizleme tekniğinin belirlenmesi için, farklı derecelerde kirlenme gözlenen noktalardan, ayrı ayrı kir örnekleri alınır (F.14). Eserin konumu, kirlilik gözlenen kısımların yönü, seviyesi, yapılan müdahaleler gibi etkenler; kirliliğin kaynağını

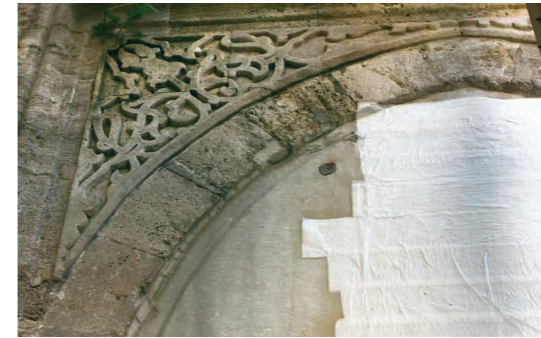
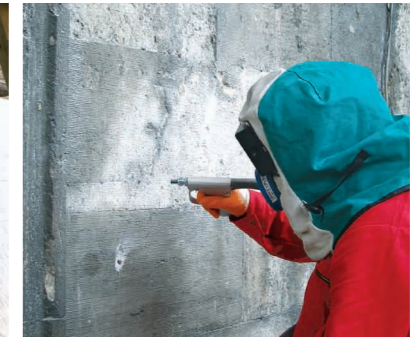
F.16: Kontrollü mikro kumlama ile yüzey temizliği (A.Gülec, 2007)

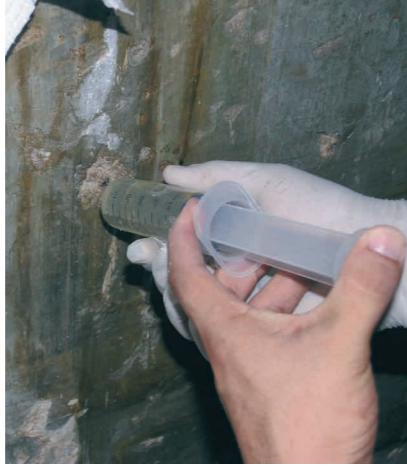
F.17: Kalem işi konservasyonu uygulaması, sıva tabakasının Paraloid B72 ile sağlanması (KUDEB Kayserili Ahmet Paşa Konagi- duvar resimlerinin konservasyonu, 2008)

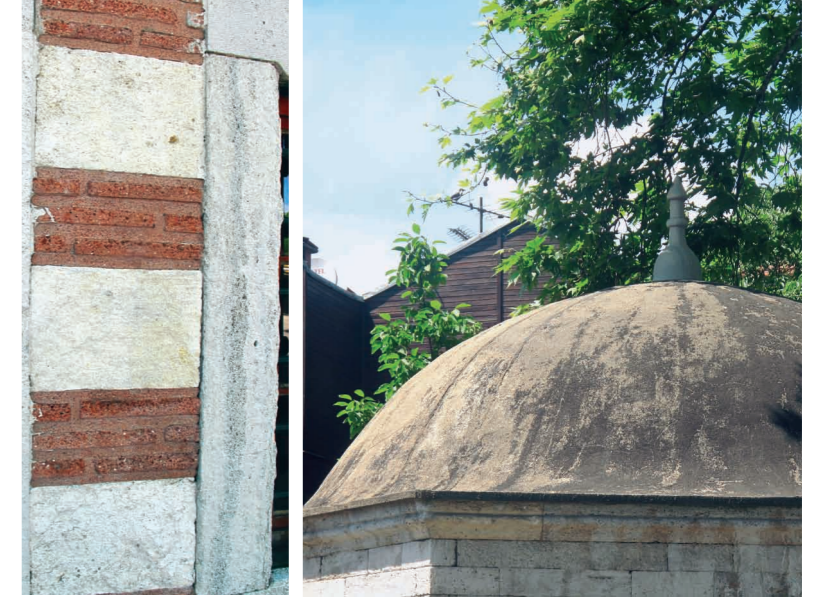
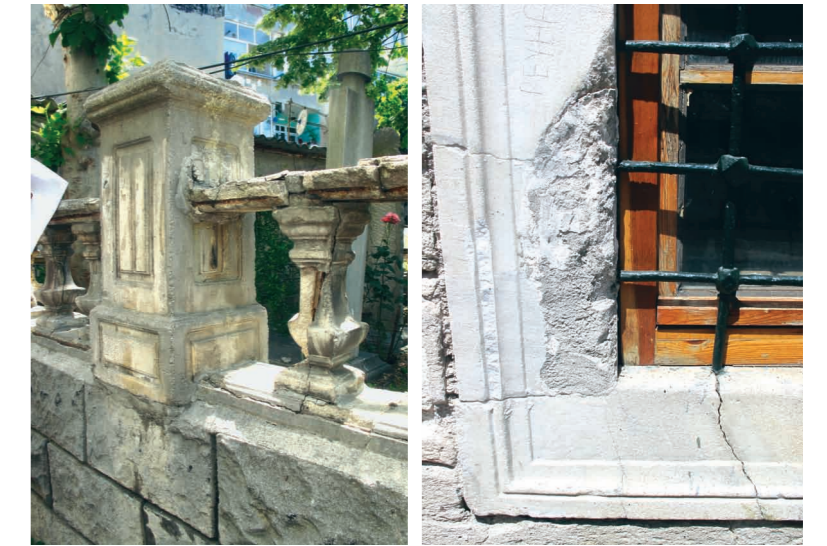
F.18: Uygun olmayan bütünleme ve imitasyon uygulamalarından örnekler (KUDEB Proje Grubu, 2009)

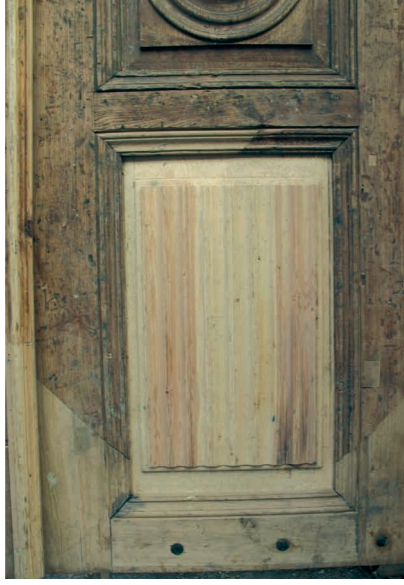
F.19: Ahşap yapı elemanında bütünleme örneği (KUDEB Ahşap Atölyesi, 2009)

- Cinsi, özgün malzeme ile aynı olmalıdır.
- Lif dokusu, vb. fiziksel özellikleri, özgün malzemeye uyum sağlamalıdır (F.19).
- Nem içeriği, özgün malzemeye uygun olmalıdır. (Yeni malzemenin kurutulmuş ve çalışma prosesini tamamlamış olması gerekir.)
- Çekme, eğilme, burulma direnci gibi mekanik özellikleri, mevcut malzemeninkilerle uyumlu olmalıdır.
- Yeni ahşap malzeme, mümkünse vakumlu emprenye sistem-

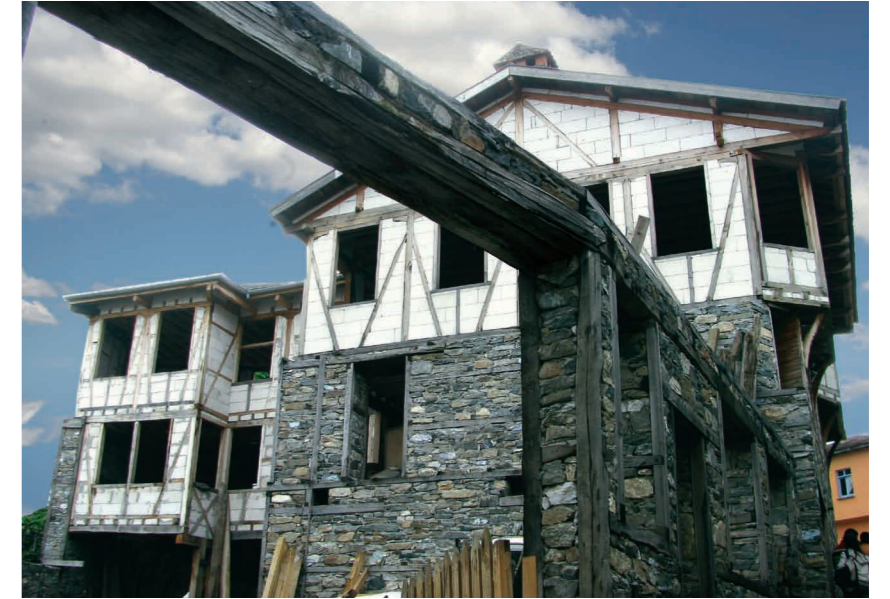
Şekil 1. Tarihi bir konutta özgün yapı malzemelerinin kaldırılıp yerine gazbetonun kullanıldığı restorasyon örneği

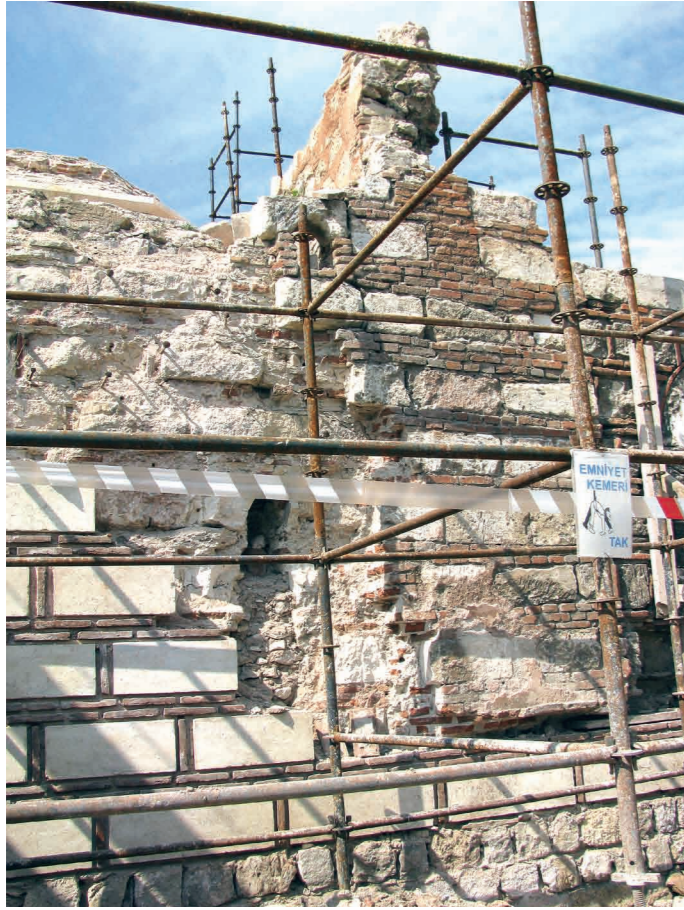
Şekil 3: Özgün duvar dokusunun ve malzemelerinin ortadan kaldırıldığı bir uygulama

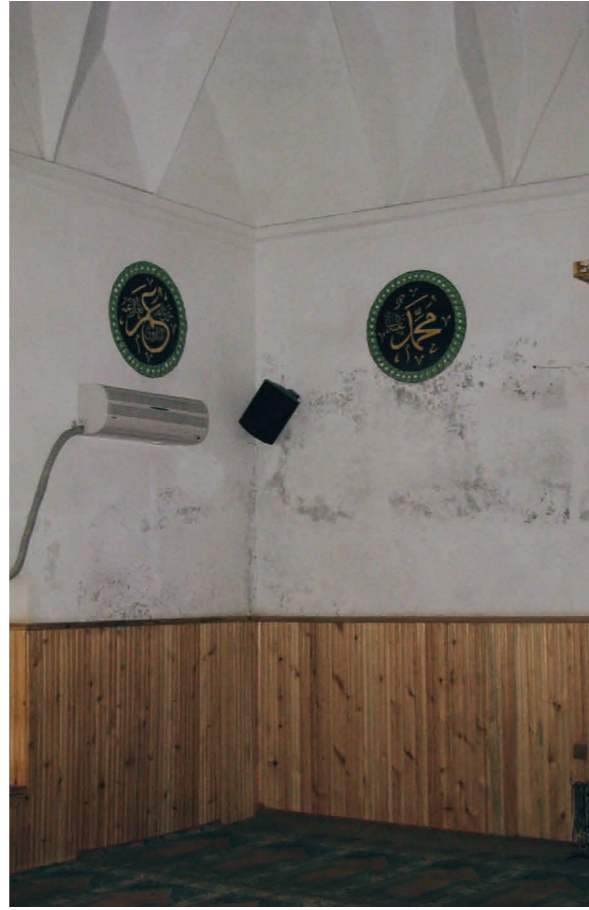
Şekil 4: Tarihi bir yapıda çimento sıvanın kullanılması sonucu ortaya çıkan tuzlanma ve sorunları

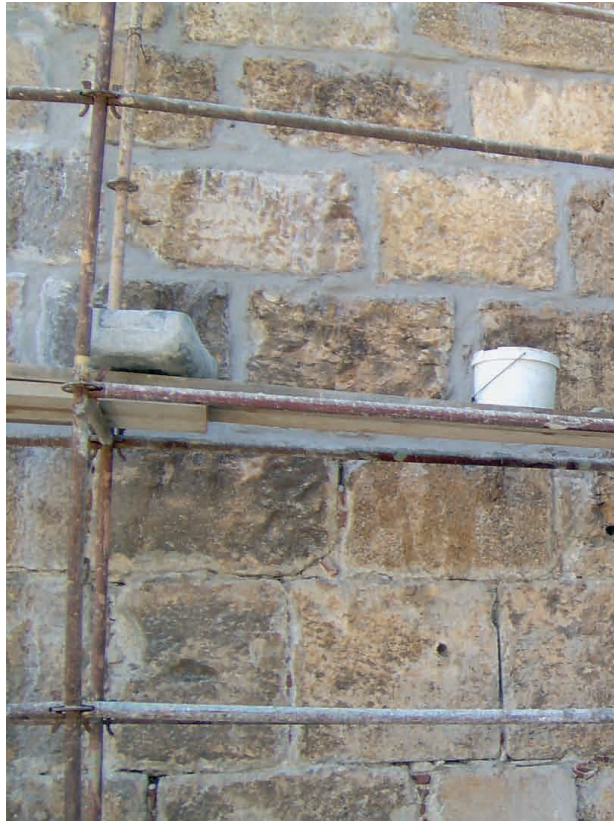
Şekil 5: Çimento, kireç, kum ve tuğla tozu ile hazırlanan sözde horasan harcı kullanılarak yapılan onarımlara bir örnek

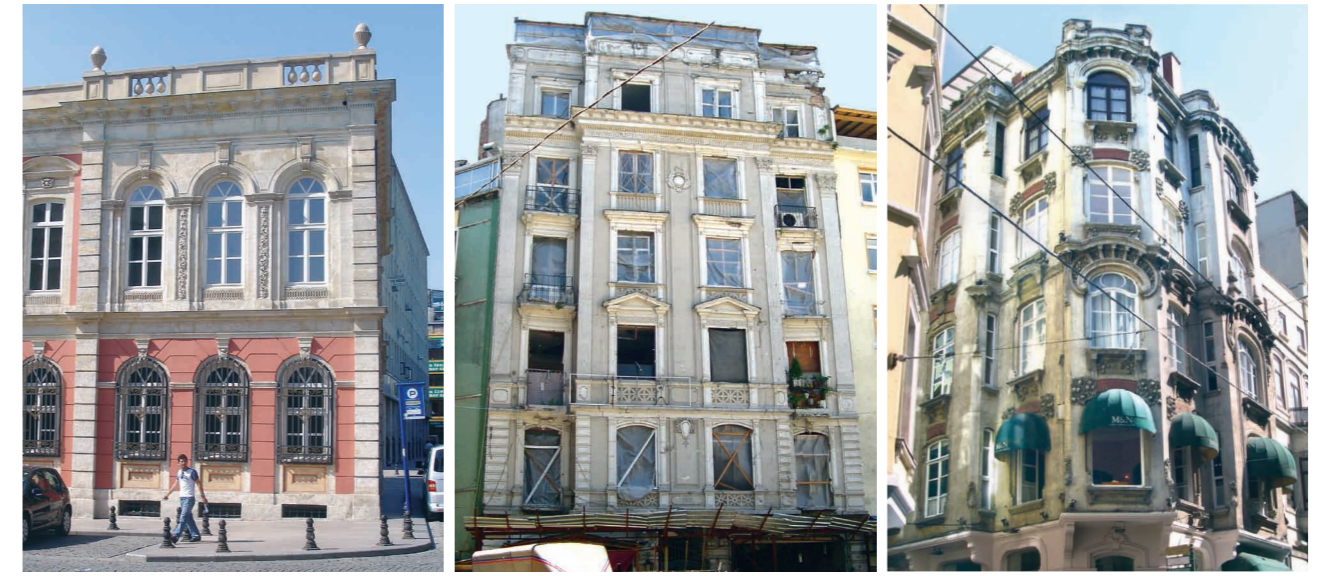
Şekil 1. Prestij yapılardan farklı cephe düzenleme örnekleri (soldan sağa): T. İş Bankası Müzesi (Bahçekapı, 1891), *Apparts. Tsongas* (Beyoğlu Mesrutiyet Caddesi 11, 1905’ten önce) ve Ragıp Paşa Apartmanı (Beyoğlu İmam Adnan Sokak 2, 1905’ten önce, mimar A. J. Karakas).

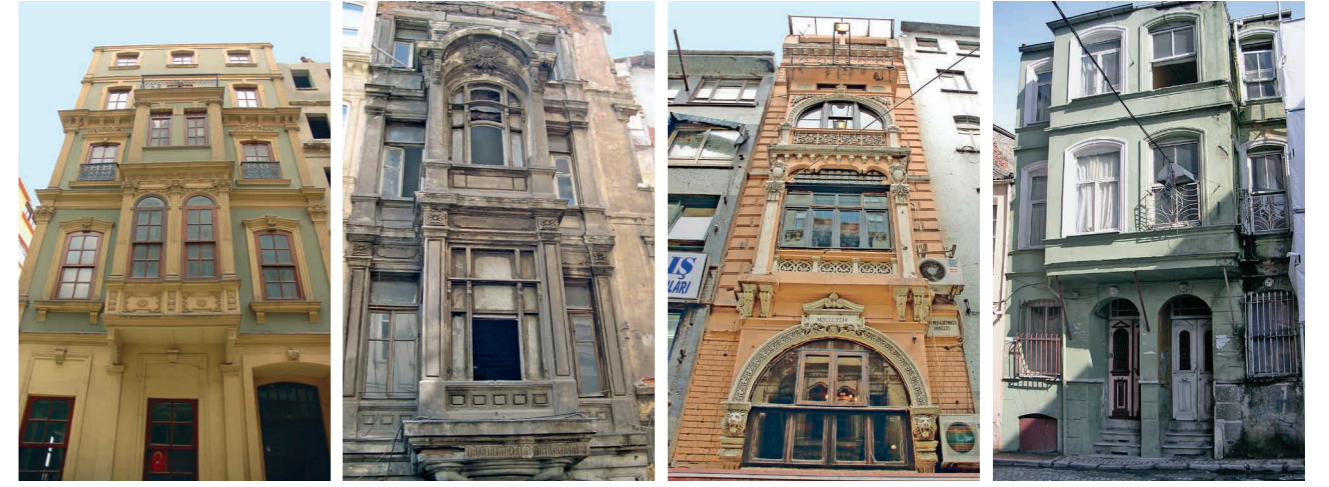
Şekil 2. Konutlardan farklı cephe düzenleme örnekleri (soldan sağa): Apartman (Beyoğlu Kurabiye Sokak 20, 20. yy. başı), apartman (Beyoğlu Mektep Sokak 40, 1905'ten önce, mimarlar V. Adamantides ve D. Petsillas), konut (Beyoğlu Mis Sokak 6, 1894, mimarlar Dandolo ve Deyninger) ve konut (Balat Hızırcauş Köprüsü Sokak 2; 20. yüzyıl başı).

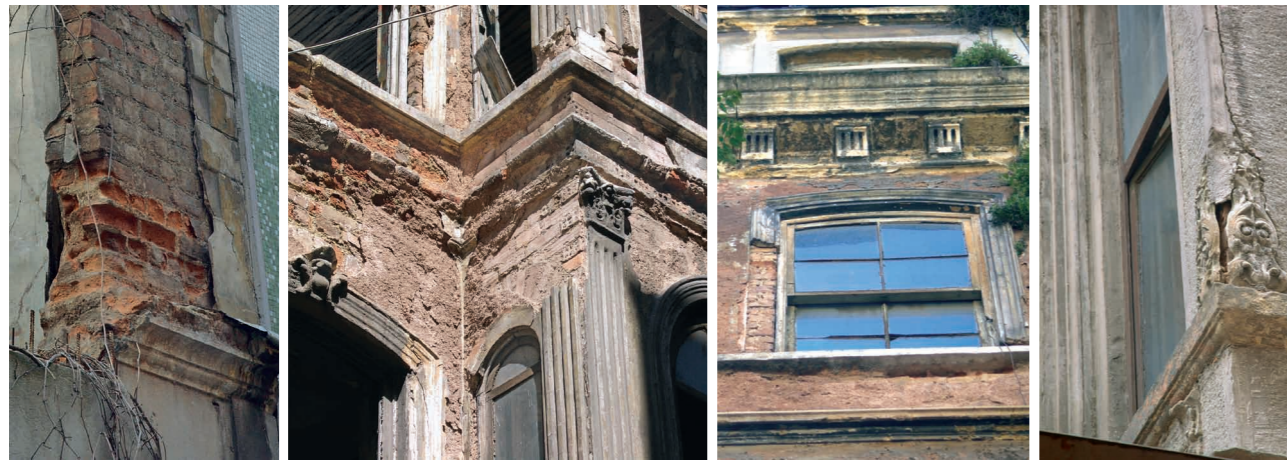
Şekil 4. Kargir duvar üzerinde uygulanmış yapay taşlar (soldan sağa): konut (Beyoğlu Kilit Sokak 3), konut (Beyoğlu Kilit Sokak 1), apartman (Galata Serdar-ı Ekrem Sokak 26, 1905'ten önce) ve konut (Beyoğlu Ögüt Sokak 11, 1905'ten önce)

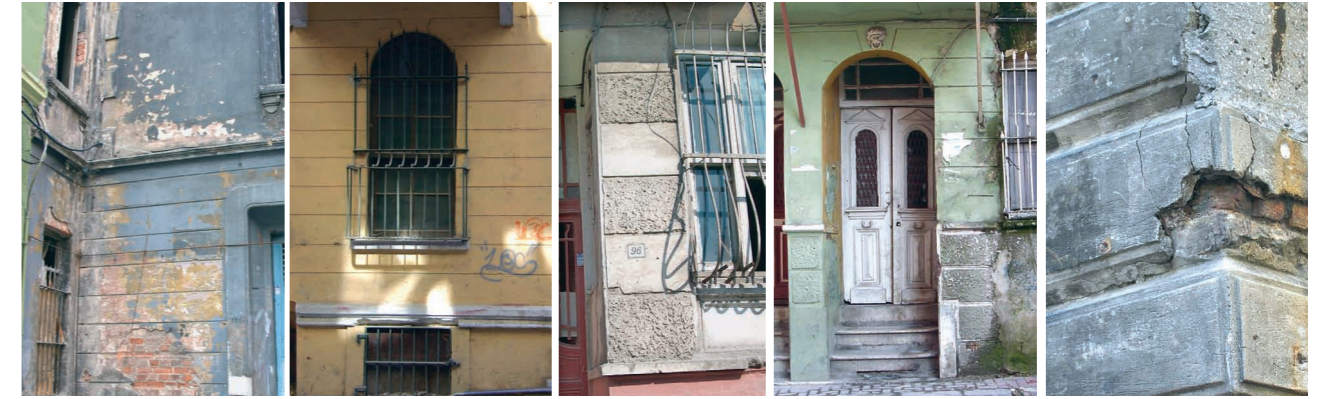
Şekil 6. Kesmetaş ve köşetaşı taklitleri (soldan sağa): Apts. Castorides (Beyoğlu Yeşilçam Sokak 27), apartman (Galata Serdar-ı Ekrem Sokak 26, 1905'ten önce), konut (Balat Vodinya Caddesi 96, 20. yy. başı), konut (Balat Hızırcauş Köprüsü Sokak 2, 20. yy. başı) ve Marmara Han (Beyoğlu Kurabiye Sokak 1, 1893).

delikli, İng. vermiculated vb. çeşitli kaba ya da ince) yonularda derzli kesmetaş taş ve/veya daha üst seviyelere devam eden köşe taşı (İng. coinage) taklitleri biçiminde ortaya çıkar. Uygulama yöntemi genellikle kalınlığı istenen derz ve bosaj derinliğine dayalı düz bir sıva kaplamasına derz kesilmesidir. Düşük maliyetli ve ustalık bakımından da kalıp kullanılan tüm diğer yöntemlere göre daha basittir. Ancak iri köşe taşları gibi çok derin derzli yüzeylerde öndöküm elemanlardan da yararlanılabilir. Kabartma yüzeyler yerinde basmakalıplar, derz ve diğer yüzey dokuları ise kesilerek uygulanabilir. (Şekil 6)

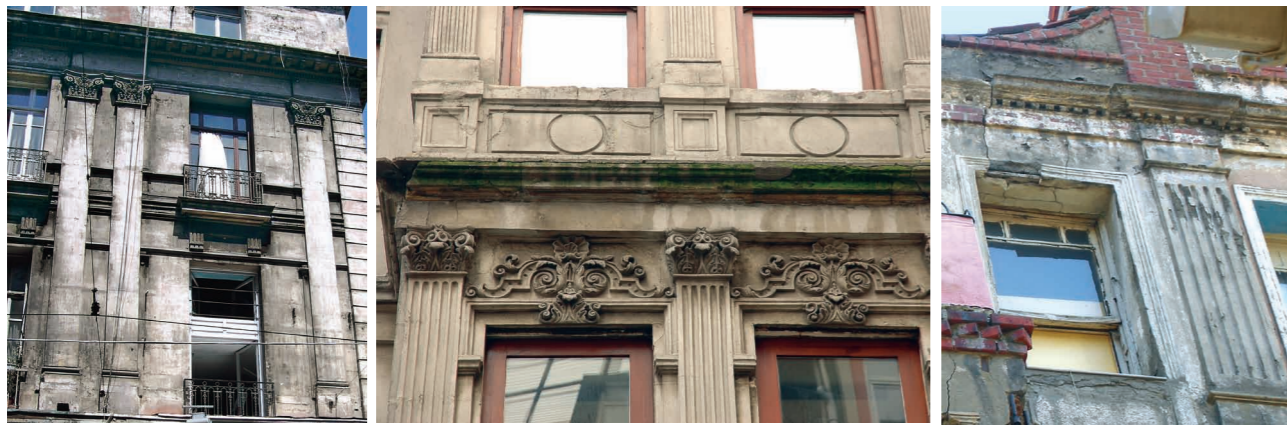
Şekil 7. Pilastr gövdeleri (soldan sağa): Toktalyan Han (Beyoğlu İstiklal Caddesi, 1897), apartman (Beyoğlu Mis Sokak 24, 1905'ten önce), ve konut (Balat Ayan Caddesi 14-18-22; 19. yy. sonu).

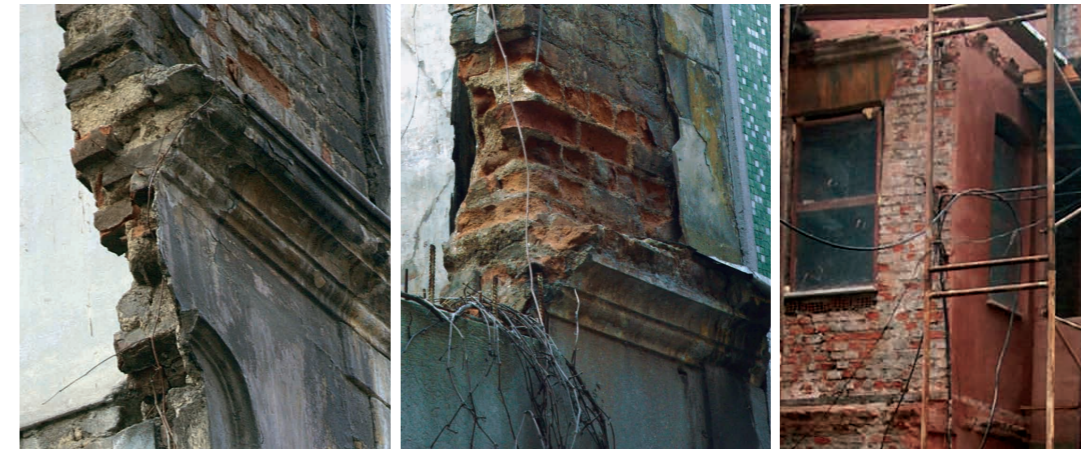
Şekil 9. Kat silmeleri (soldan sağa): apartman (Beyoğlu Kilit Sokak 3) ve konut (Balat Akçın Sokak 17 - Yıldızlı Sokak 18; 20. yy. başı).

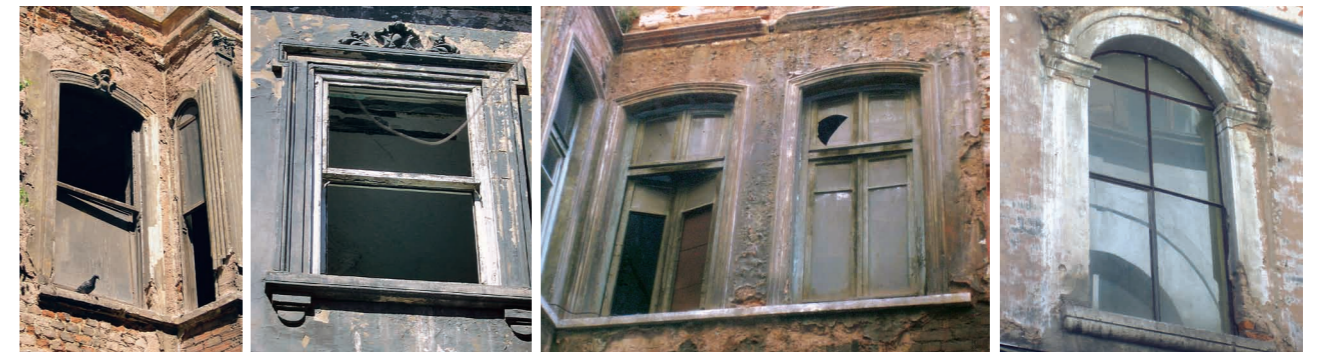
Şekil 10. Pencere düzenleri (soldan sağa): konut (Beyoğlu Kilit Sokak 1, 19. yy. sonu), Appts. Castorides (Beyoğlu Yeşilçam Sokak 27, 1905'ten önce), apartman (Galata Serdar-ı Ekrem Sokak 26, 1905'ten önce) ve Haco Pulo Pasajı (İstiklal Caddesi, 1890'lar).

lardan öğeler devşiren seçmeci örneklerle de sık rastlanır. Hazırlanan cephe üzerine önce saçaklık (*İng. entablature*), ardından pilastrlar ve arşitrav tek seferde, sonra denizlik uygulanır; furuş ve diğer elemanlar yerleştirilir; renk farkı olmaması için iç ve dış köşeler diğer elemanlar tamamen kurumadan bitirilir. Tekrarlayan elemanlar döküm olarak da üretilebilir ancak bezeme detayları yerinde modellenir. (Şekil 10-11)

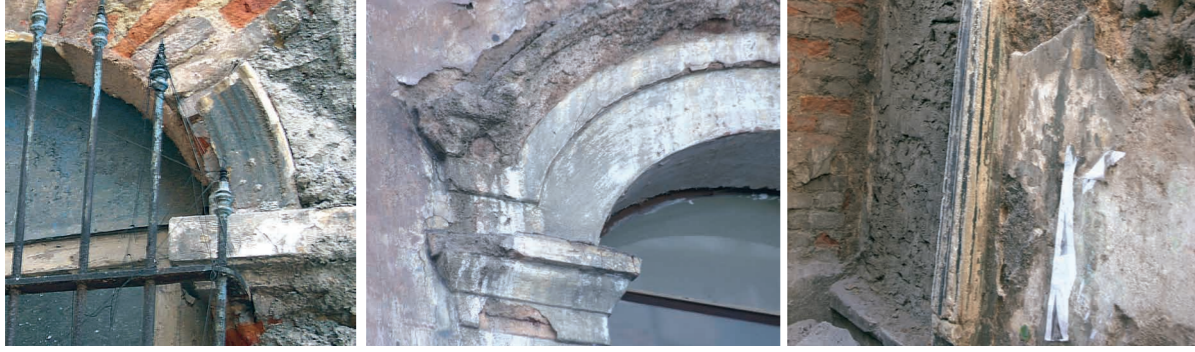
Şekil 11. Pencere düzeni detayları (soldan sağa): konut (Beyoğlu Kilit Sokak 1, 19. yy. sonu), Haco Pulo Pasajı (İstiklal Caddesi, 1890'lar) ve konut (Beyoğlu Halas Sokak 31, 19. yy. sonu).

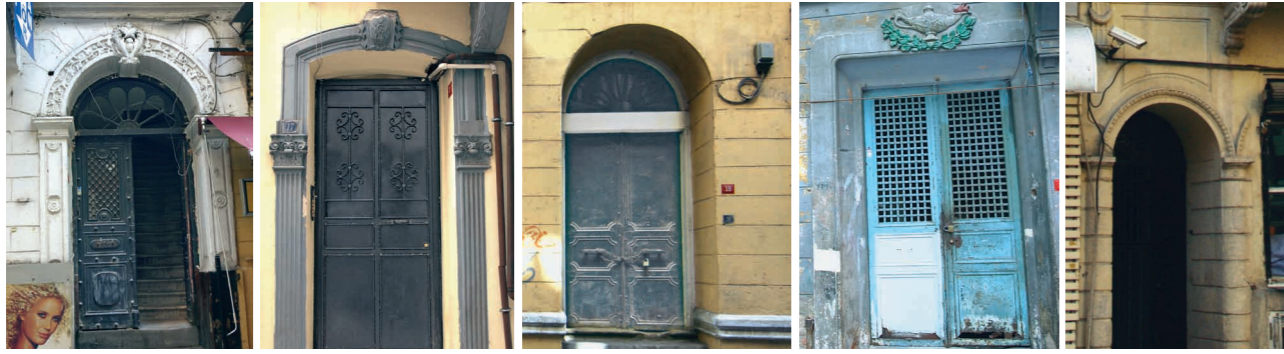
Şekil 12. Kapı çevresi düzenleri: *Apparts. Maliakas* (Beyoğlu Büyük Parmakkapı Sokak 10, 1905'ten önce), konut (Beyoğlu Ögüt Sokak 7, 1905'ten önce), apartman (Galata Serdar-ı Ekrem Sokak 26, 1905'ten önce), *Apparts. Maliakas* (Beyoğlu Yeşilçam Sokak 27, 1905'ten önce) ve konut (Beyoğlu Mektep Sokak 33, 1905'ten önce).

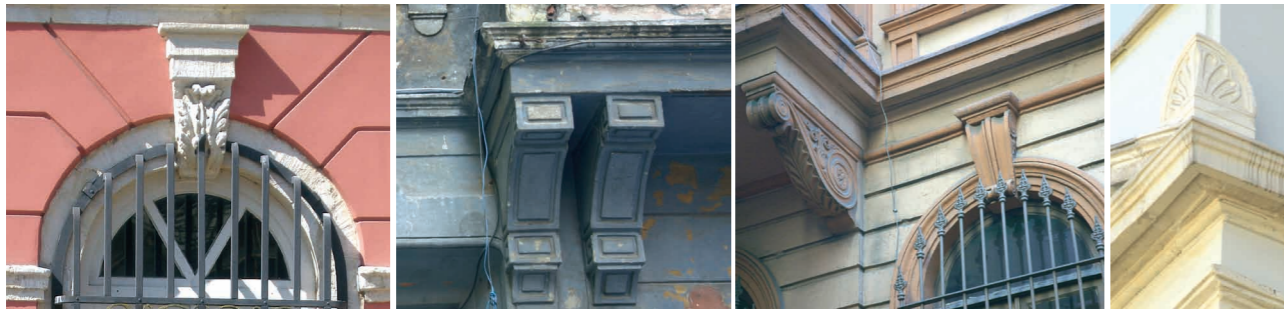
Şekil 13. (Soldan sağa) kilittası, T. İş Bankası Müzesi (Bahçekapı, 1892); payanda, *Appts. Castorides* (Beyoğlu Yeşilçam Sokak 27, 1905'ten önce); payanda ve kilittası, apartman (Beyoğlu Sakızağacı Caddesi 16, 1905'ten önce); ve antefiks, *Apparts. Dikéos* (konut, Galata Serdar-ı Ekrem Sokak 68; 1905'ten önce).

genellikle dayanıklı doğal taşlardan üretildiği izlenir. Bunlar taşıyıcı niteliğe sahip olmadıklarında, yani sadece dış cephede görünmeyen taşıyıcı bir sistemin üzerine bezemekte kullanıldıklarında ya da kabartma derinlikleri göreceli olarak daha azsa, yapay taşlarla üretilebilir. Payandaların ön ve yan, furuş ve kilittaslarının ise önyüzleri genellikle bezemelidir. (Şekil 13)

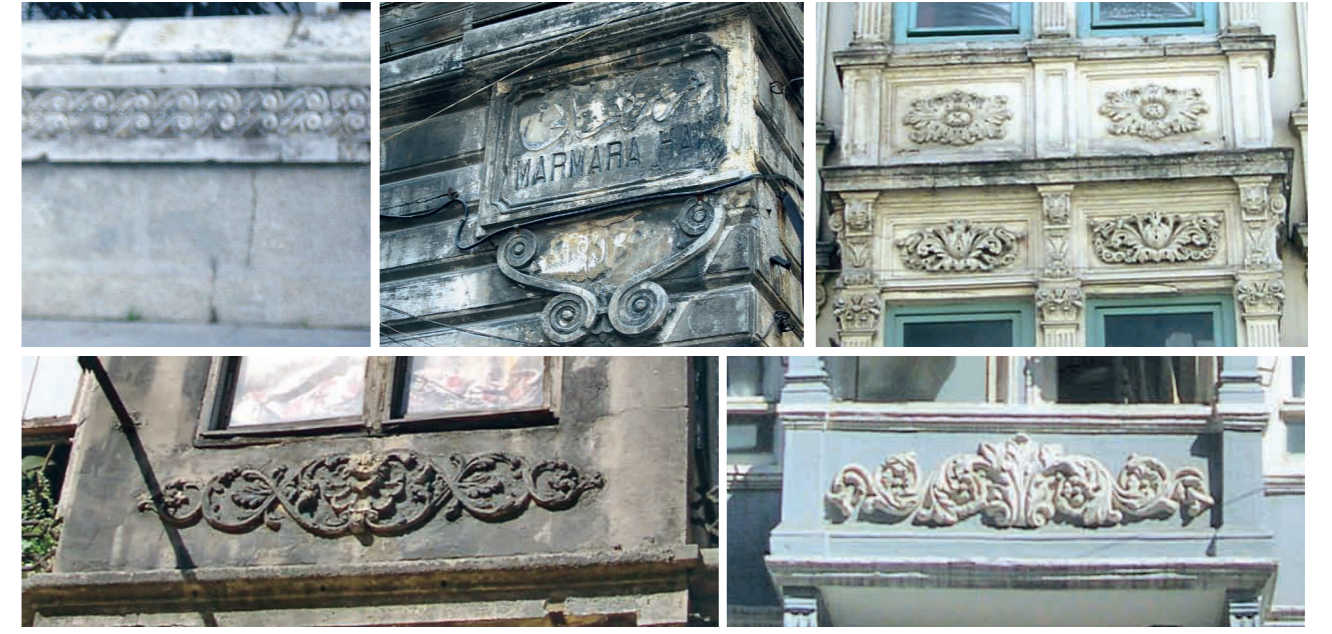
Şekil 14. Yapay taş bezeme örnekleri (soldan sağa): (üst sıra) bezeme örgesi, Hıdıva Sarayı bahçe duvarı (Bebek, düzenleme A. Lasciac, 1900-1901), isim levhası, Marmara Han (Beyoğlu Kurabiye Sokak 1, 1893), pencere altı ve üstünde bezeme levhaları, *Apparts. Couteau* (Beyoğlu İstiklal Caddesi 135, 1905'ten önce), (alt sıra) apartman (Beyoğlu Sakızağacı Caddesi 5, 1905'ten önce) ve apartman (Beyoğlu İstiklal Caddesi 52, 1874).

bağımsız olarak yer alan bezeme öğeleridir ve cephenin geri kalanına uygun ya da farklı üslupsal nitelik gösterebilir. (Şekil 14) Birbirini tekrarlayan bezeme öge ve örgeleri ise yine kabartma derinliği ve tasarımın karmaşıklığına bağlı olarak yerinde basma ve çekme kalıplarla veya ışıkta öndöküm olarak üretilebilir. Dönem içinde popüler hale geldiği izlenen pencere tepelikleri gibi bazı öğelerin farklı yapılar da farklı düzenlemeler içinde kullanıldığı izlenir. Bunlar

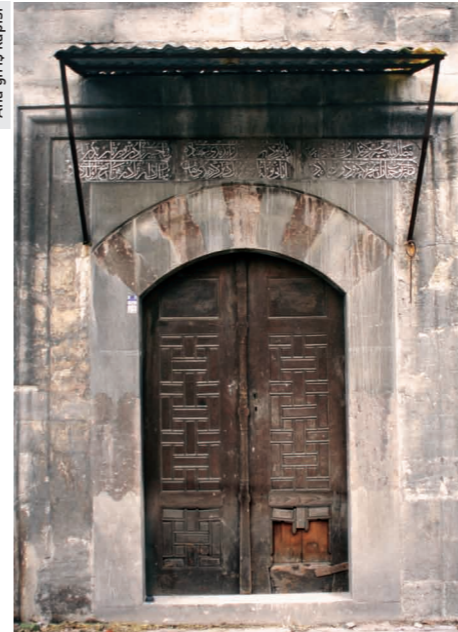
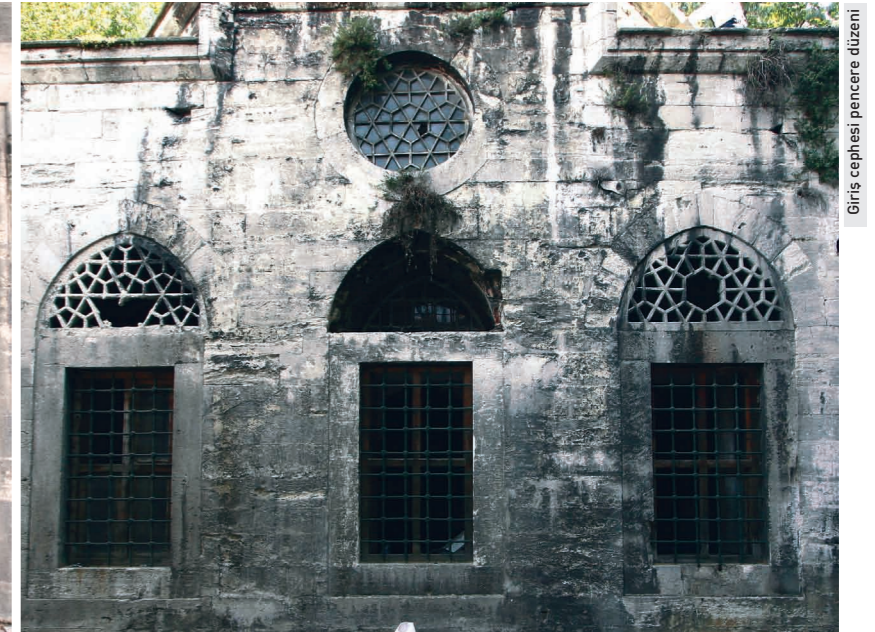
Ahşap kapı kanatları, üç tablalı olarak yapılmış alt ve orta tablalarında kündekâri geçme tekniği kullanılmıştır. Giriş kapısının her iki yanında simetrik pencereler vardır. Dikdörtgen söveli pencerelerin üzerinde yer alan çift merkezli (pençe) hafifletme kemerinin içinde aydınlatma penceresi bulunur. Pencere boşlukları 95cm genişliğinde ve 168cm yüksekliğindedir. Etrafını çevreleyen mermer söve 25cm genişliğindedir ve lokmalı parmaklıkları vardır. Aydınlatma penceresinin dışlık kısmı mermer altıgen şebekelerden

Giriş cephesi pencere düzeni

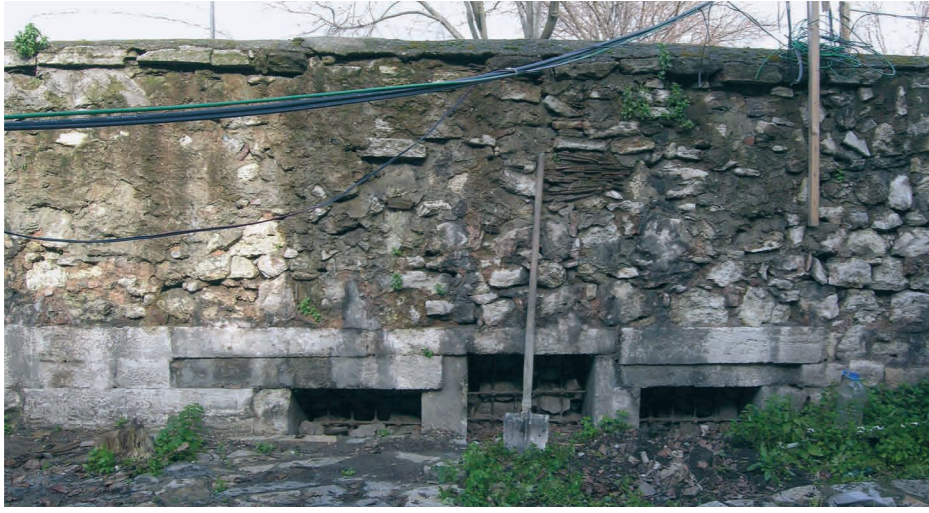
Resim 01,
Bahçe duvarı

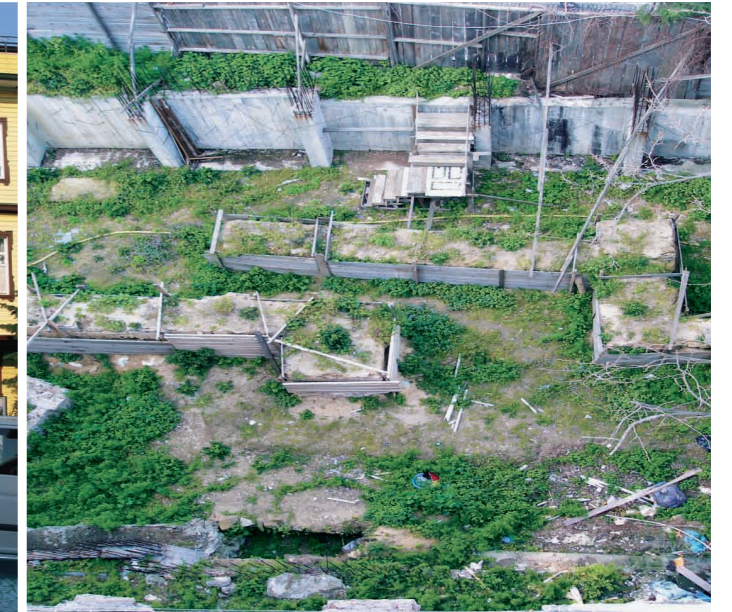
Resim 2: Obelisk Oteli Yapı Temel Kalıntıları

Bu çalışmada, Sultanahmet obelisk oteli ek inşaat alanından alınmış olan harç ve sıva analizleri anlatılmıştır. Burada analizlerle harç ve sıvaların içerikleri belirlenmiş, onarıma sırasında benzerlerinin yapılması için harç ve sıva karışımları önerilmiştir. Böylece onarımda kullanılan yeni harç ve sıvaların orijinal malzemeler üzerine fiziksel ve mekanik baskı yapması da engellenmiş olacaktır.

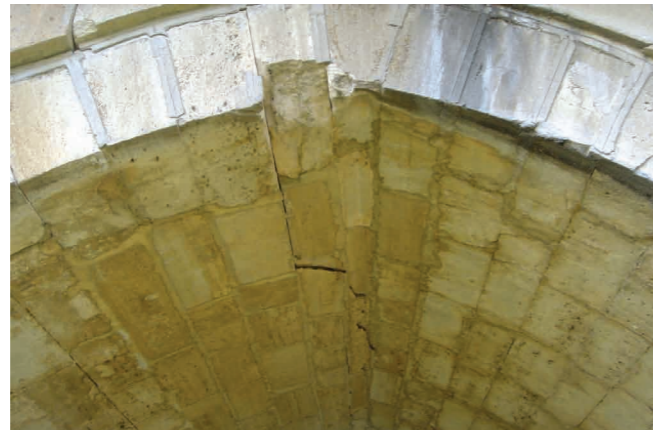
Resim 1: Edirne Uzunköprü ilçesi Uzunköprü kemerlerinden birinde deformasyon .

Taşınmaz kültür varlıklarımızdan olan tarihi yapılar taş, tuğla, kerpiç, ahşap gibi yapı malzemelerinden yapılmış yığma yapılardır. Yığma yapılar yapay geç ve doğal taşların bir harç kullanılarak bağlanmasıyla oluşturulan taşıyıcı yapı ögeleridir ve bu tür yapılara kargir denir. Kargir duvarlar, düşey yük taşıyan ve taş ve tuğladan oluşan karma yapı bileşenleridir. Bu yapıların yük altında davranış ve dayanımları harç ve yapı gerecinin özelliklerine bağlıdır (Ercan, 2003). Kâgir yapılar yatay deprem yüklerine karşı çok zayıftır. Depreme dayanıklılık tuğla ile harç arasındaki aderans'a bağlıdır. Çünkü yatay yükler altında doğan kesme yükleri ve kayma gerilmeleri tuğla harç yapışmasının bozulmasına ve yapının yıkılmasına yol açar (Akman, 1987) (Resim1, 2).

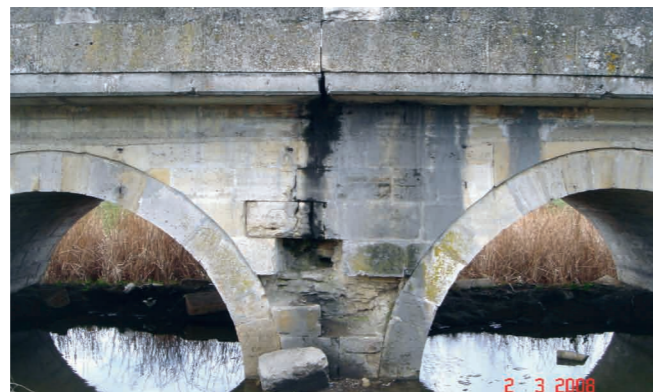
Resim 2: Edirne Uzunköprü ilçesi Uzunköprü Kemer ayağındaki deformasyon.

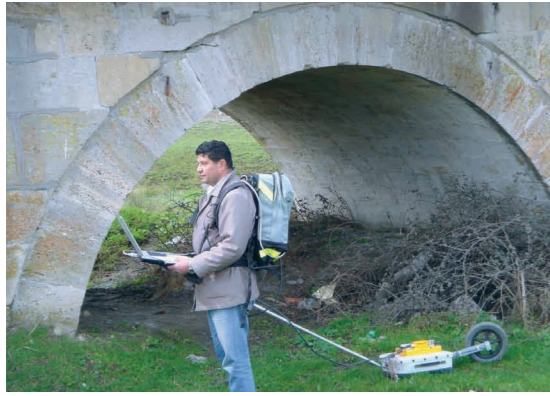
Resim 5, Edirne-Uzunköprü ilçesi Uzunköprüde GPR etüdü.

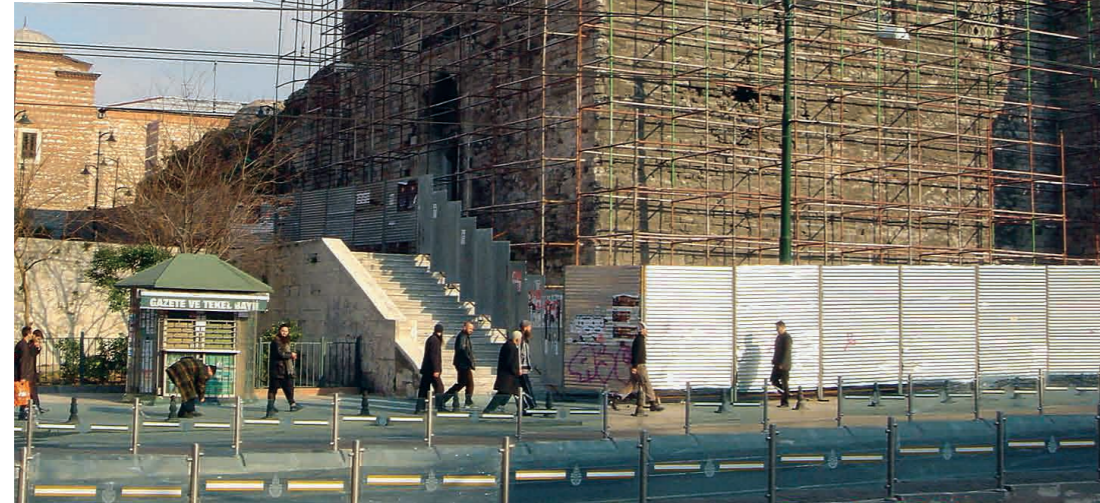
Resim 8: İstanbul, Laleli II. Beyazıt Hamamı (Patronuhalil Hamamı) restorasyonu.

Tarihi yapılarda gözlenen önemli yapısal hasarlar (deprem, yangın dışında) zemin oturmalarına bağlı gelişen dikeye yakın çatlamlar veya yarılmalar (Patronu Halil Hamamı-II. Bayazıt Hamamı), depremlerle ilgili deformasyonlar (Fatih Camii, Ayasofya), şehir altyapı sistemlerinden (temiz ve pis su şebekelerinden sızmalar), tarihi yapıların çevrelerinde yapılan yeni yapılaşmaların oluşturduğu zemin sorunlarıdır.

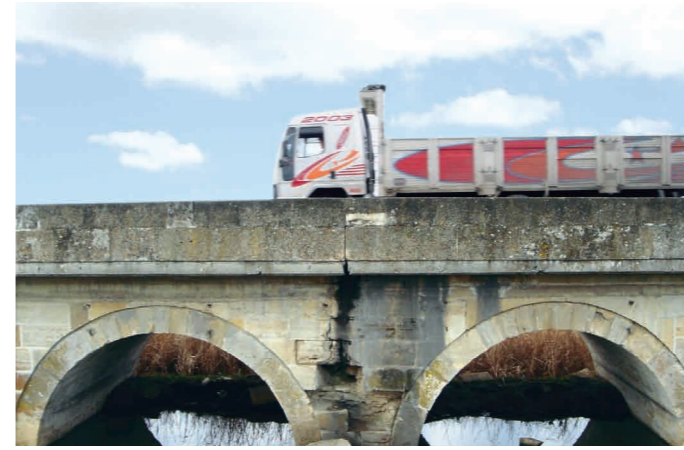
Resim 9: Edirne Uzunköprü ilçesi Uzunköprü Ağır tonajlı araçlardan oluşan deformasyonlar.

jeofizik (sismik, GPR, Elektrik, SP, Ultrasonik) yöntemler kullanılarak duvarda çatlak, kırık ve ezilme yerlerinin belirlenmesi, sıva ve taş kaplama kalınlığının hesaplanması, taşa bozuşma, temellerin rutubetliliği ve harç özellikleri belirlenir (Resim 9, 10).
