İstanbul Büyükşehir
Belediyesi Koruma
Uygulama ve
Denetim Müdürlüğü
(KUDEB)

İÇİNDEKİLER

Konservasyon Raporu'nun Önemi, İçeriği ve Hazırlanma Adımları	03	Tarihî Bahçelerin Korunması	68
Tarihi Yapıların Özgün Değerleri ile Korunması	17	Şile Örnek Köy Yerel Koruma Kalkınma Projesi	73
19. Yüzyılın Sonu ve 20. Yüzyılın Başında İstanbul'da Yapı Dış Cephelerinde Kullanılan Yapay Taşların Mimari Değerlendirmesi 1	21	Bir İstanbul Sokağı: Şehsuvarbey	77
Hüsrev Kethüda Darülkurraı Rölöve, Restitüsyon ve Restorasyon Projesi	32	Dünyanın İlk ve Tek Kristal Müzesi	78
Sultanahmet Büyük Saray Kazıları Kalıntıları Harç Sıva Analizleri	50	KUDEB Taş Eğitim Atölyesi Gezisi	80
Tarihi Yapıların Restorasyonlarında Jeofizik Yöntemlerin Kullanılması Metodolojisi	62	UNESCO Sevilla Raporu'nda İBB KUDEB'e Övgü	81
		Restorasyon dünyasından bir portre; Prof. Dr. Zeynep (Nayır) Ahunbay	82
		İstanbul KUDEB Birimleri Buluştu... ..	84

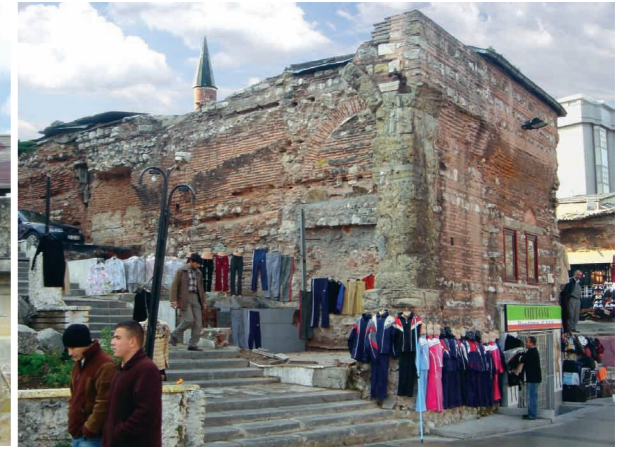
Resim 10: Süpürgeçiler Hanı, Laleli İstanbul

jeofizik (sismik, GPR, Elektrik, SP, Ultrasonik) yöntemler kullanılarak duvarda çatlak, kırık ve ezilme yerlerinin belirlenmesi, sıva ve taş kaplama kalınlığının hesaplanması, taşa bozuşma, temellerin rutubetliliği ve harç özellikleri belirlenir (Resim 9, 10).

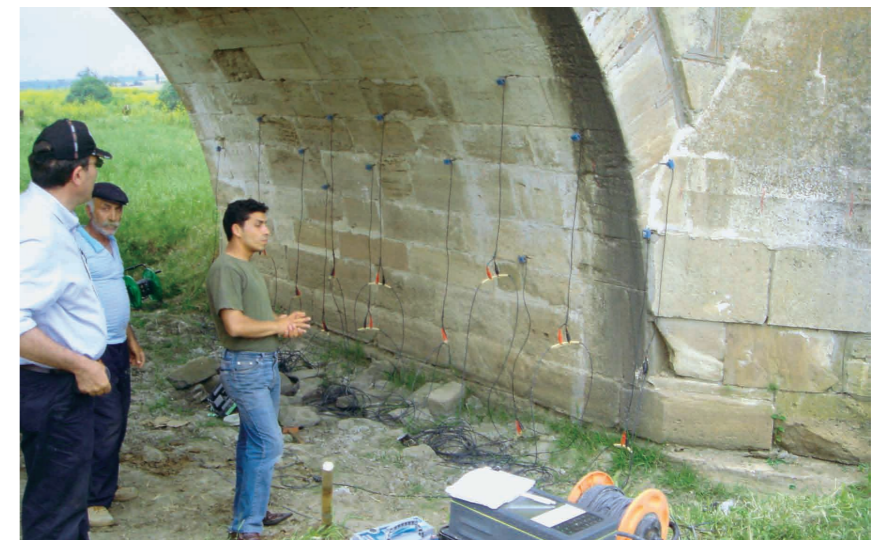
Resim 11: Edirne, Uzunköprü ilçesi Uzunköprü Kemerli yan duvarında yapılan sismik etüt

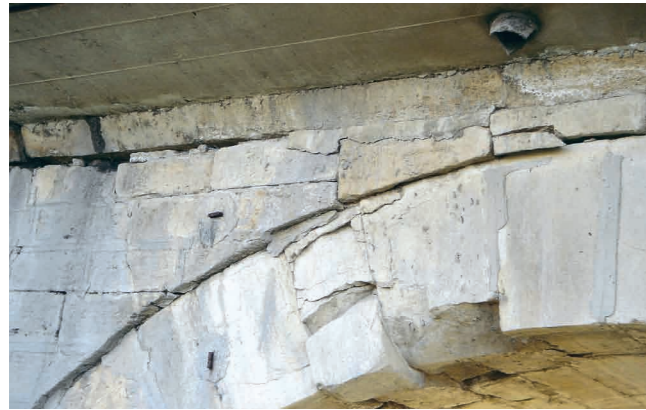
Resim 13: Edirne Uzunköprü ilçesi Uzunköprü kemerlerinden birinde oluşan deformasyon

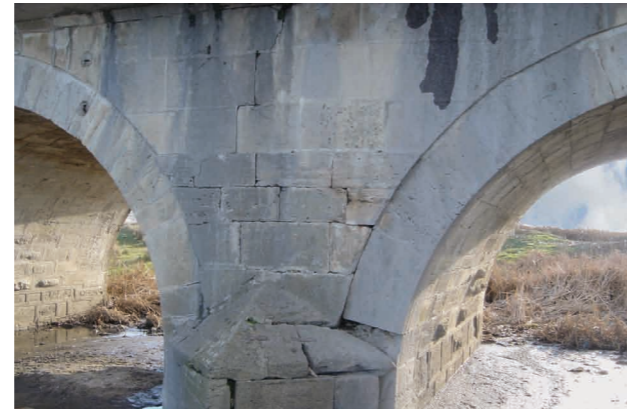
Resim 14: Edirne Uzunköprü ilçesi Uzunköprü ayaklarında deformasyon

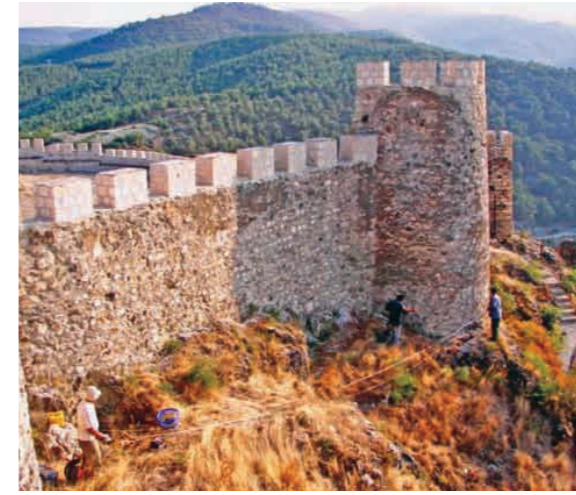
Resim 16: Sinop Boyabat Kalesi sismik kırılma etüdü

mekanlarının ortaya çıkarılmasında da jeofizik yöntemler (sismik yansıma, GPR, manyetik, gravite, jeoelektrik) sıkça kullanılmaktadır (Resim 16, 17, 18).
