TÜRK ARKEOLOJİ DERGİSİ

SAYI : XX - I

1973

KONYA'DA ÜÇ TARİHÎ VE MİMARI ESER. ALTINAPA KERVANSARAYI, HASBEY DARÜLHUFFAZI VE SELİM II. İMARETİ

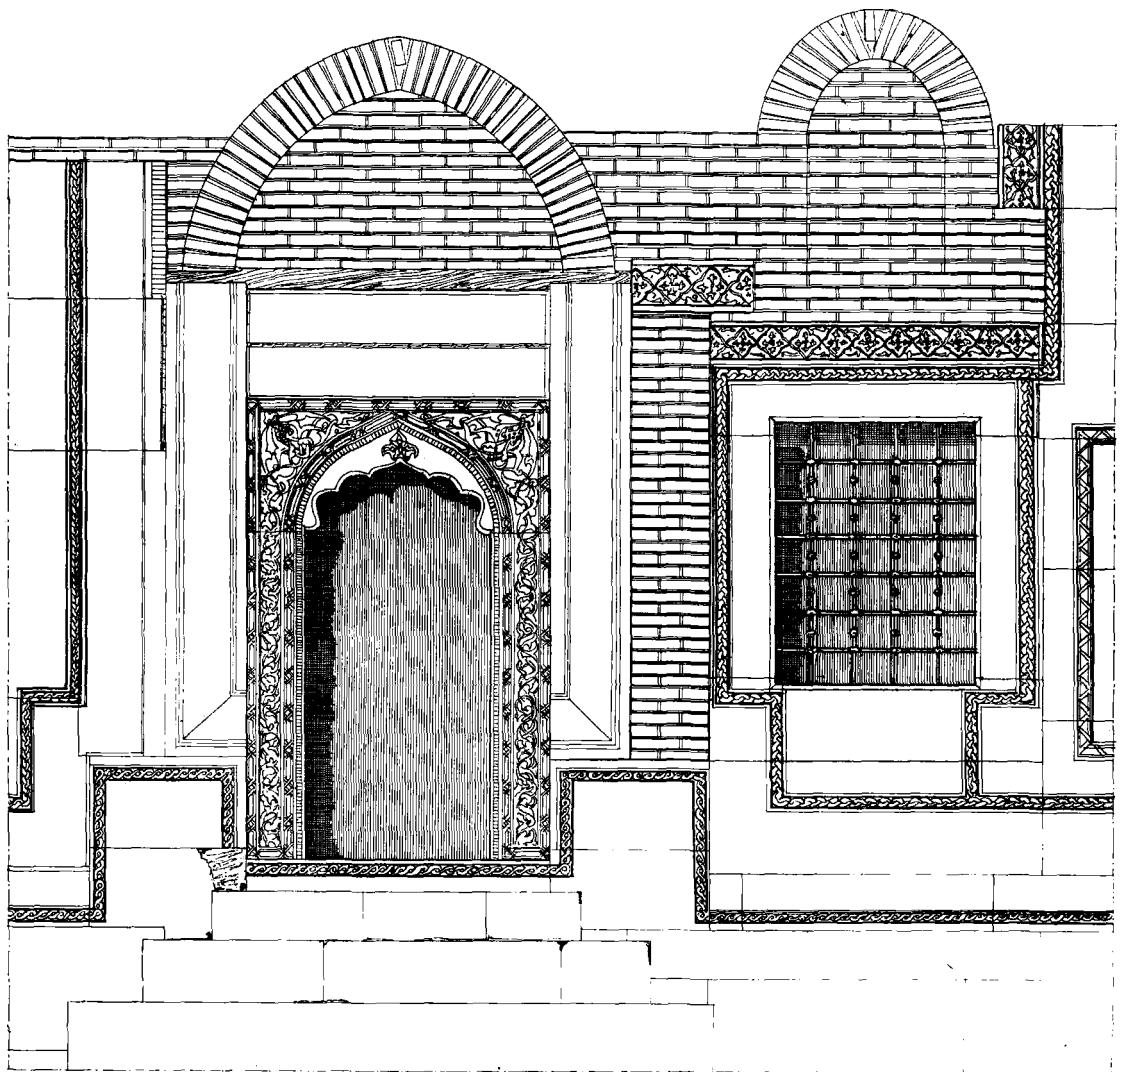
H. B. Darülhuffazı Plâns: 2

B-B KESİTİ

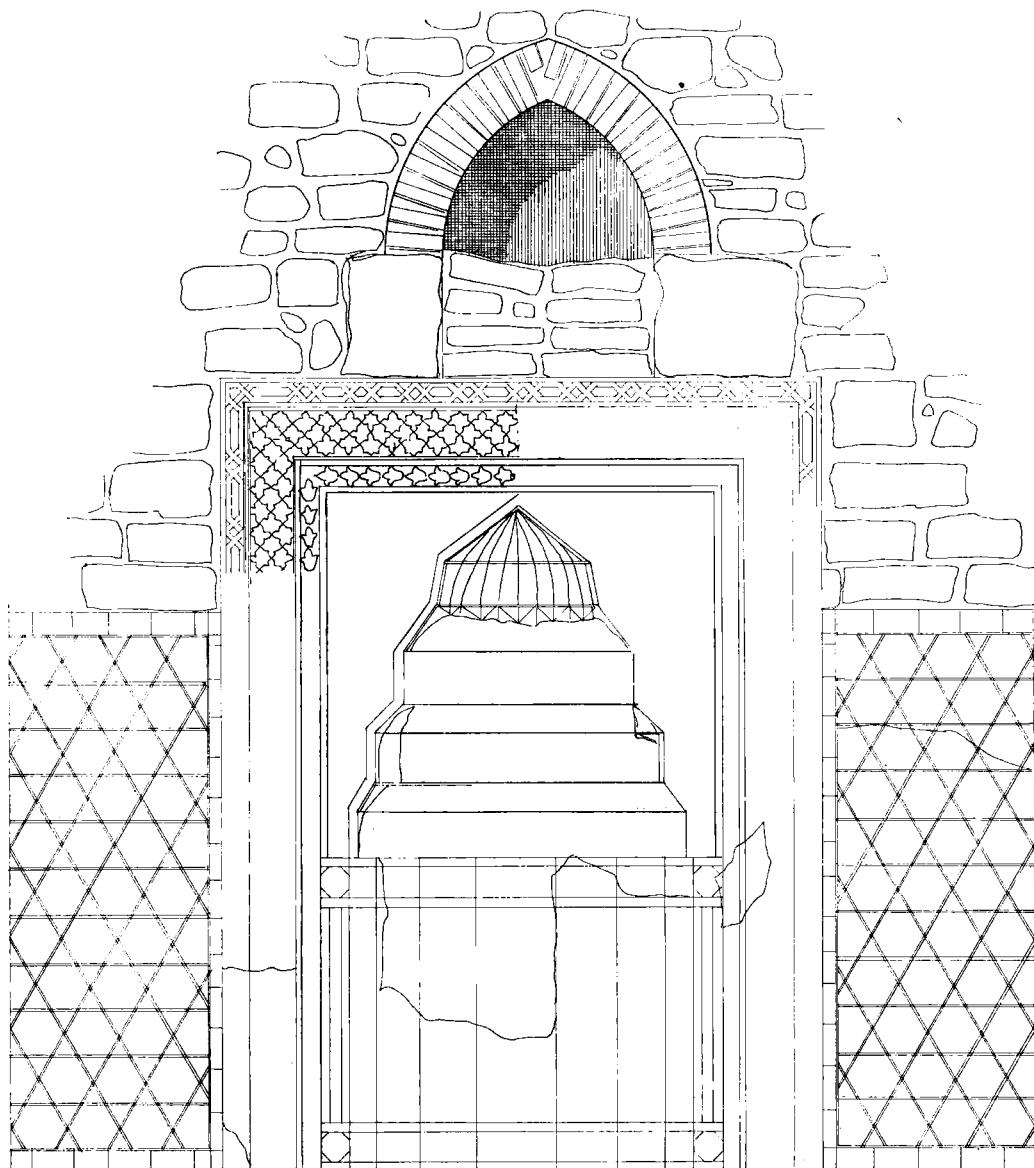
H. B. Darülhuffazı Plânş: 2

MIHRAP DETAYI: 1/10

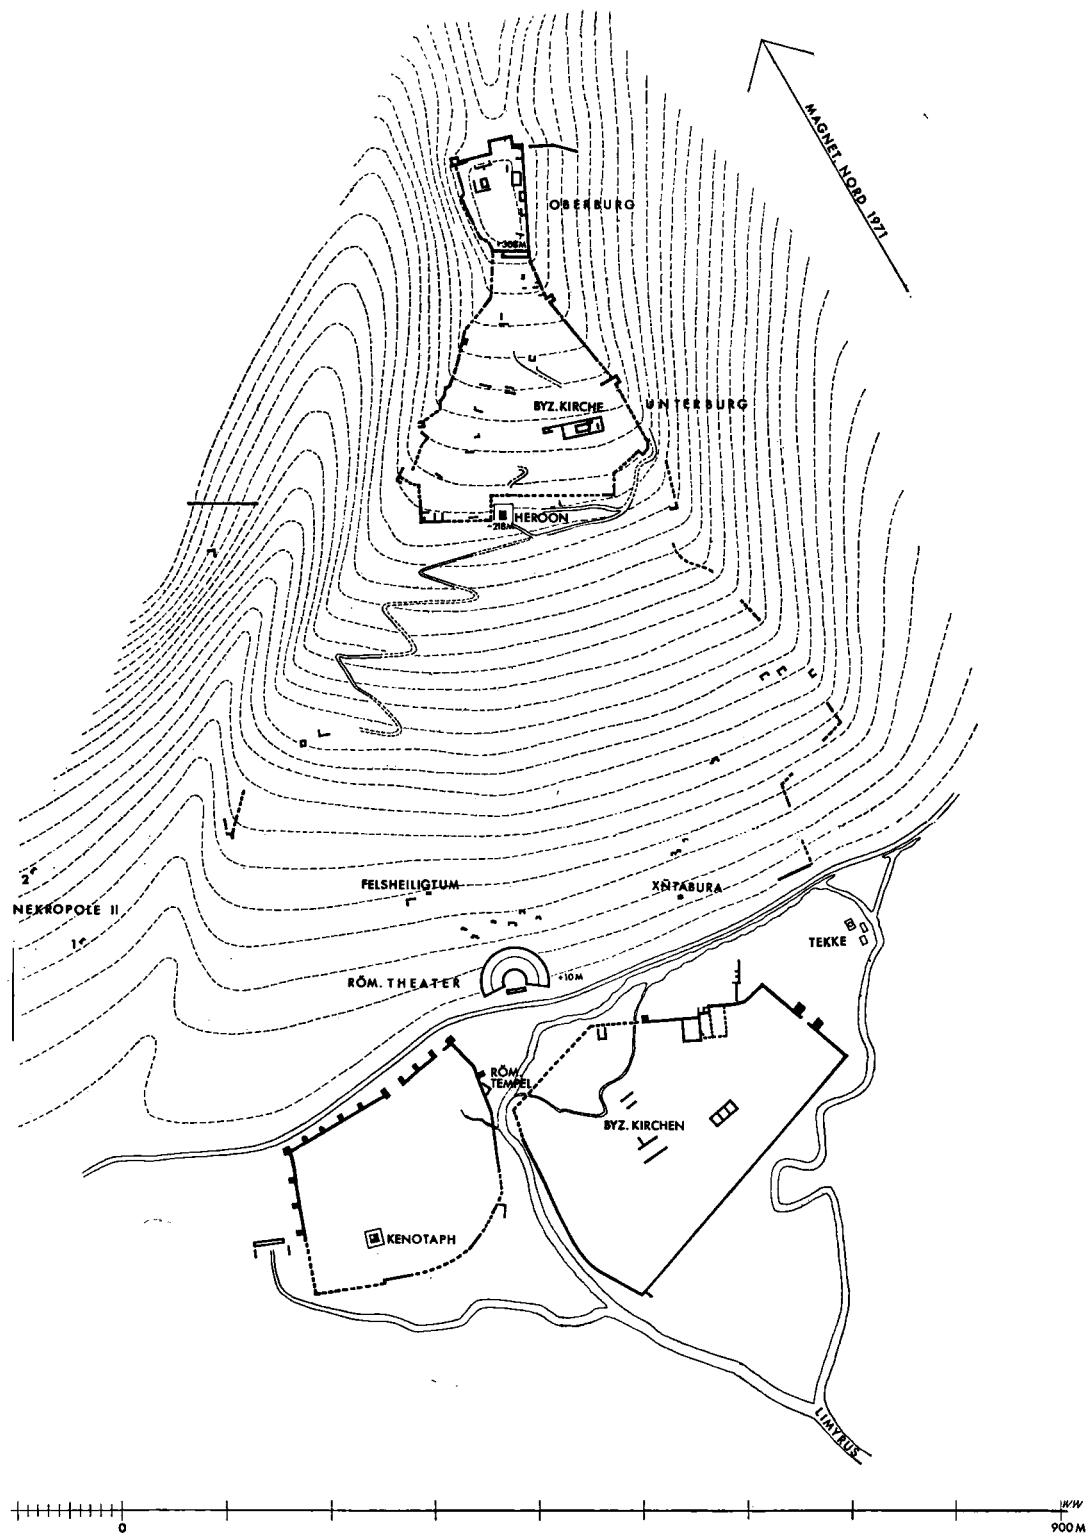
Abb. 1: Gesamtplan von Burg und Stadt (W. Wurster)

Die Oberburg ist ein ummauerter Bezirk mit der Grundrissform eines Trapezes; sie weist im Osten und Westen einfache Außenmauern auf. Im Norden und Süden sind die Außenmauern durch rechteckige Bastionen verstärkt. Die Nordwestecke der Oberburg ist durch einen rechteckigen Turm geschützt, in den von der Innenseite der Burg zwei übereinanderliegende Türen Zugang gewährten. Im Süden bilden zwei teilweise noch gut erhaltene Tore die Verbindung zur Unterburg. Im Innern der Burg liegen zwei grosse rechteckige Zisternen sowie Terrassenmauern und Gebäuederste. Aus den in der Mitte anstehenden Felsklippen sind zwei Altaere mit Stufen und einer oberen Plattform ausgearbeitet (Abb. 12). Drei weitere, ganz ähnliche Altaere befinden sich im Gebiet der Unterburg. Als Besonderheit ist an der Aussenseite der Nordbastion eine geböschte Außenmauer angeschoben. Diese Böschungsmauer bedeutet eine zusätzliche Verstärkung der Bastion und gehört zu einer Reparaturphase der Festung.

Die Unterburg bildet im Grundriss die Form eines gleichschenkligen Dreiecks, dessen Spitze an die Südbastion der Oberburg anschliesst. Im Osten und Westen ziehen sich, durch rechteckige Türme verstärkt, Flankenmauern bis zur Südseite der Oberburg am Rand des südlichen Steilhangs. Die südliche Quermauer, die die Verbindung zwischen beiden Flankenmauern herstellte, ist nur noch an wenigen Stellen erhalten. Sie umgeht das in der Mitte der Geländekante liegende Heroon von Limyra, so dass das Heroon ausserhalb der Ummauerung bleibt. Je ein tieferliegendes turmartiges Vorwerk, mit der westlichen und östlichen Flankenmauer

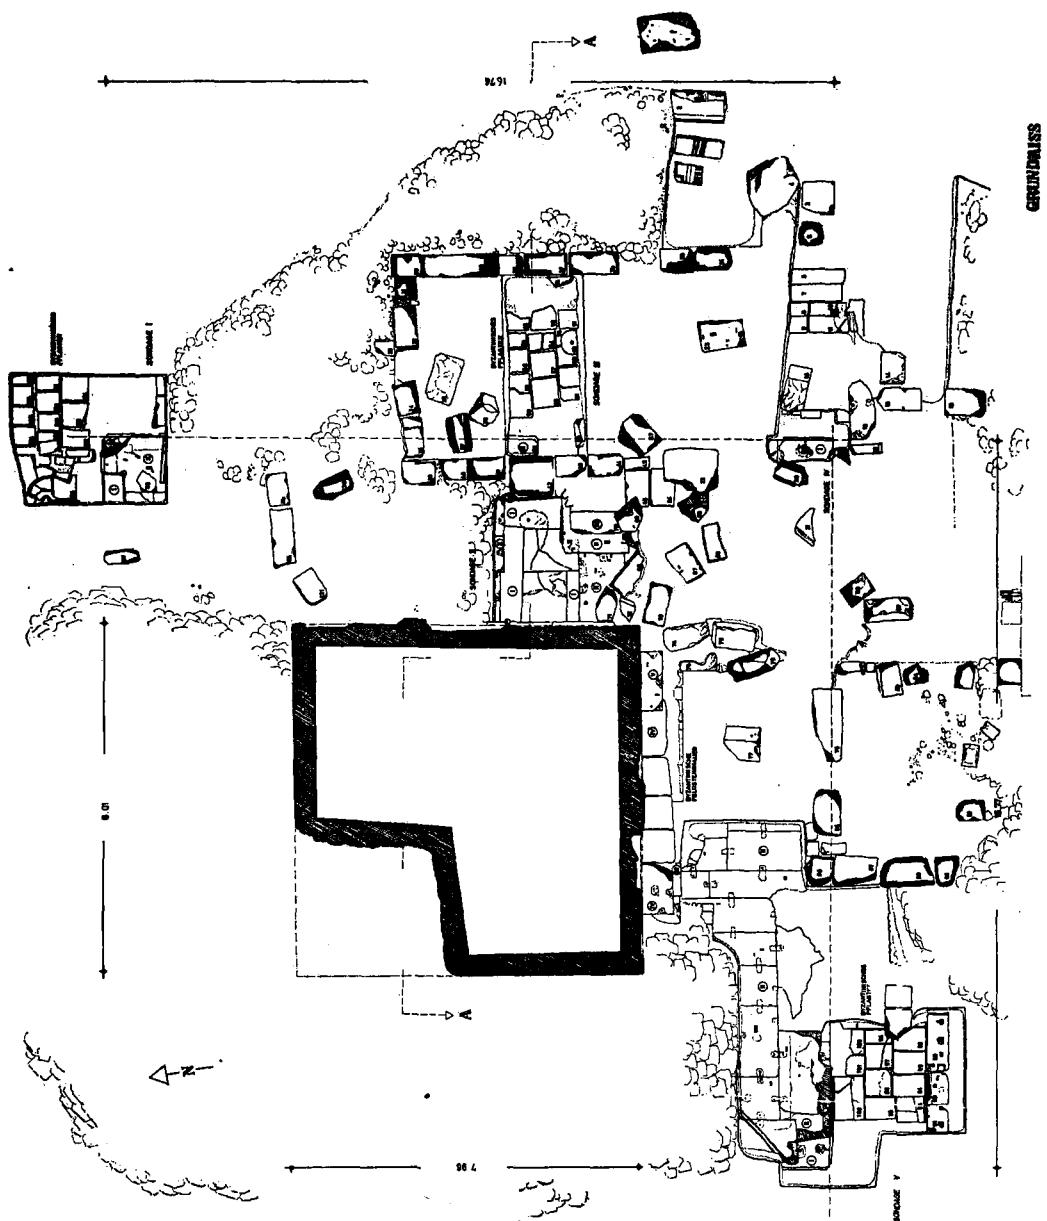
Abb. 27: Grundriss des Kenotaph (K. Schulz)

Plattform besteht aus mindestens drei Schichten rustizierten Quadermauerwerkes (Abb. 19). Die genaue Anzahl der Schichten konnten wir nicht feststellen, da der Grundwasserspiegel knapp 1,5 m unter der jetzigen Geländeoberfläche liegt. Es ist denkbar, daß noch weitere Schichten folgen. Das aufgehende Mauerwerk besteht im äußeren Teil aus stehenden bzw. liegenden Orthostaten, während der massive innere Teil in römischer Gußmauertechnik ausgeführt ist. Wir konnten 16 Schichten beobachten (Abb. 28), die in dieser Technik ausgeführt sind, während in der 17. Schicht weder Kalksteinquader *in situ* vor-

handen sind noch Abdrücke von Quadern im Gußmauerwerk sich abzeichnen. Die arabischen Zahlen zu den einzelnen Schichten besagen, daß diese Schichten in drei, vier bzw. sechs Arbeitsgängen ausgeführt wurden. In der 17. Schicht entdeckten wir eine ‘Aussparung’, auf die wir die Annahme stützen, daß dort ein Hohlraum geplant war, der ausmittig angeordnet wurde. Da das Bauwerk massiv erstellt wurde und an der Außenseite keinerlei Spuren eines Treppenaufgangs festgestellt wurden, die auf einen Turm hätten hindeuten können, vermuten wir, daß dieser Bau als Kenotaph errichtet wurde.

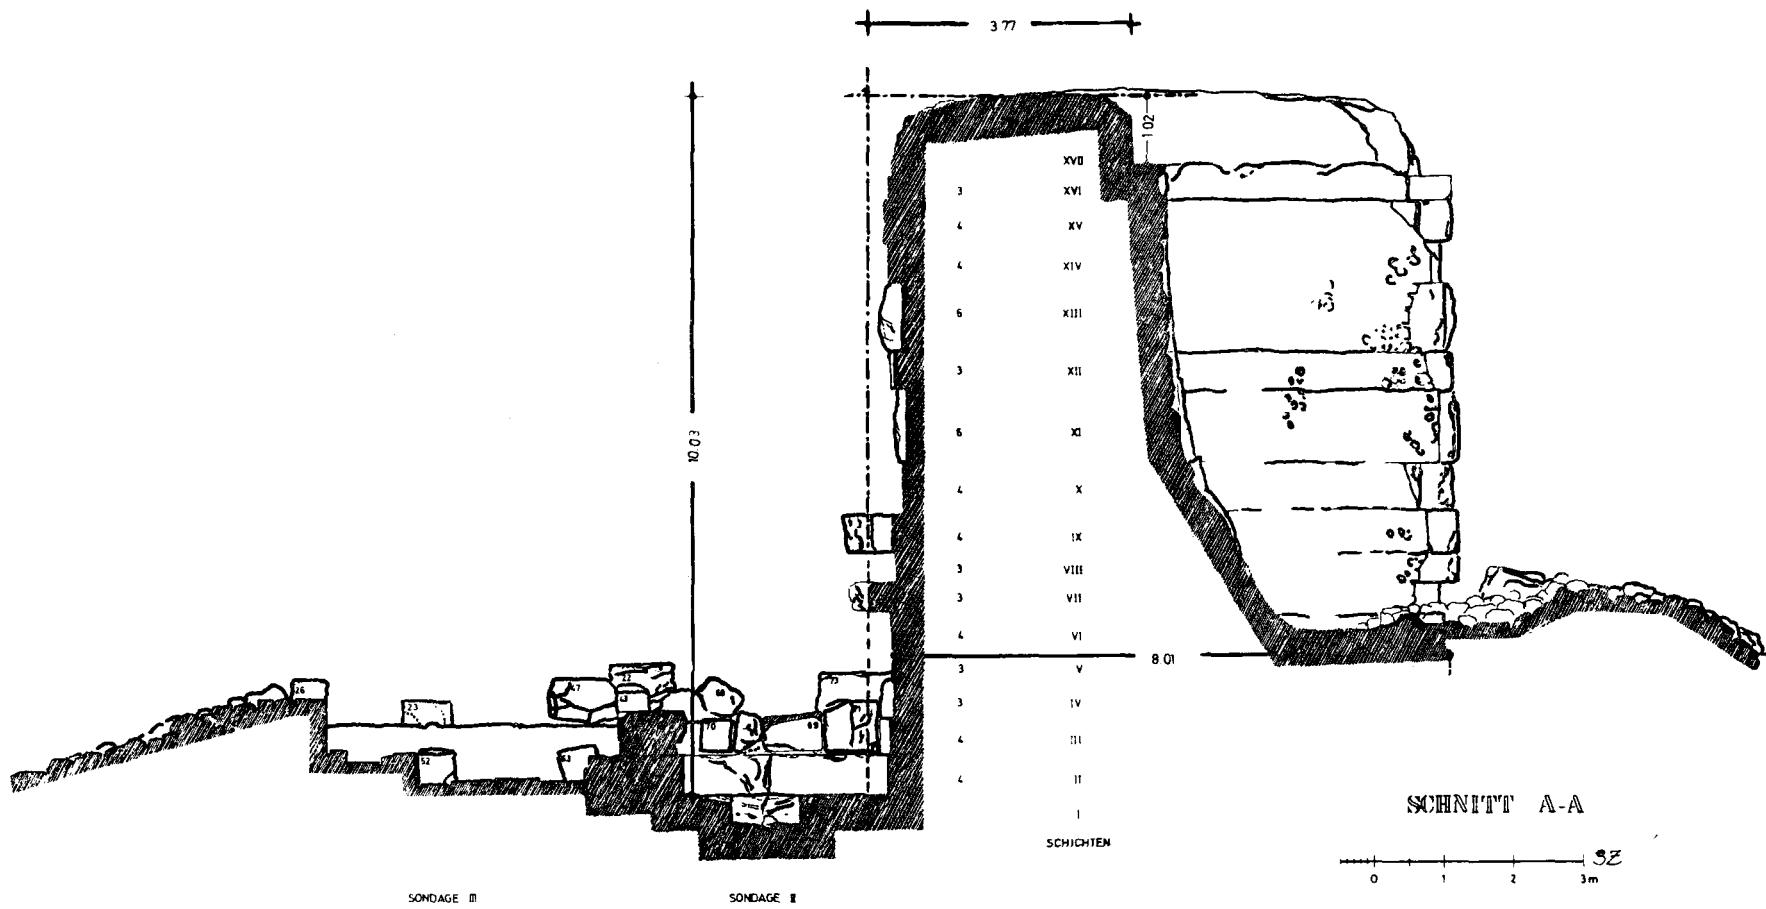
Abb. 28: Schnitt durch den Kenotaph (K. Schulz)

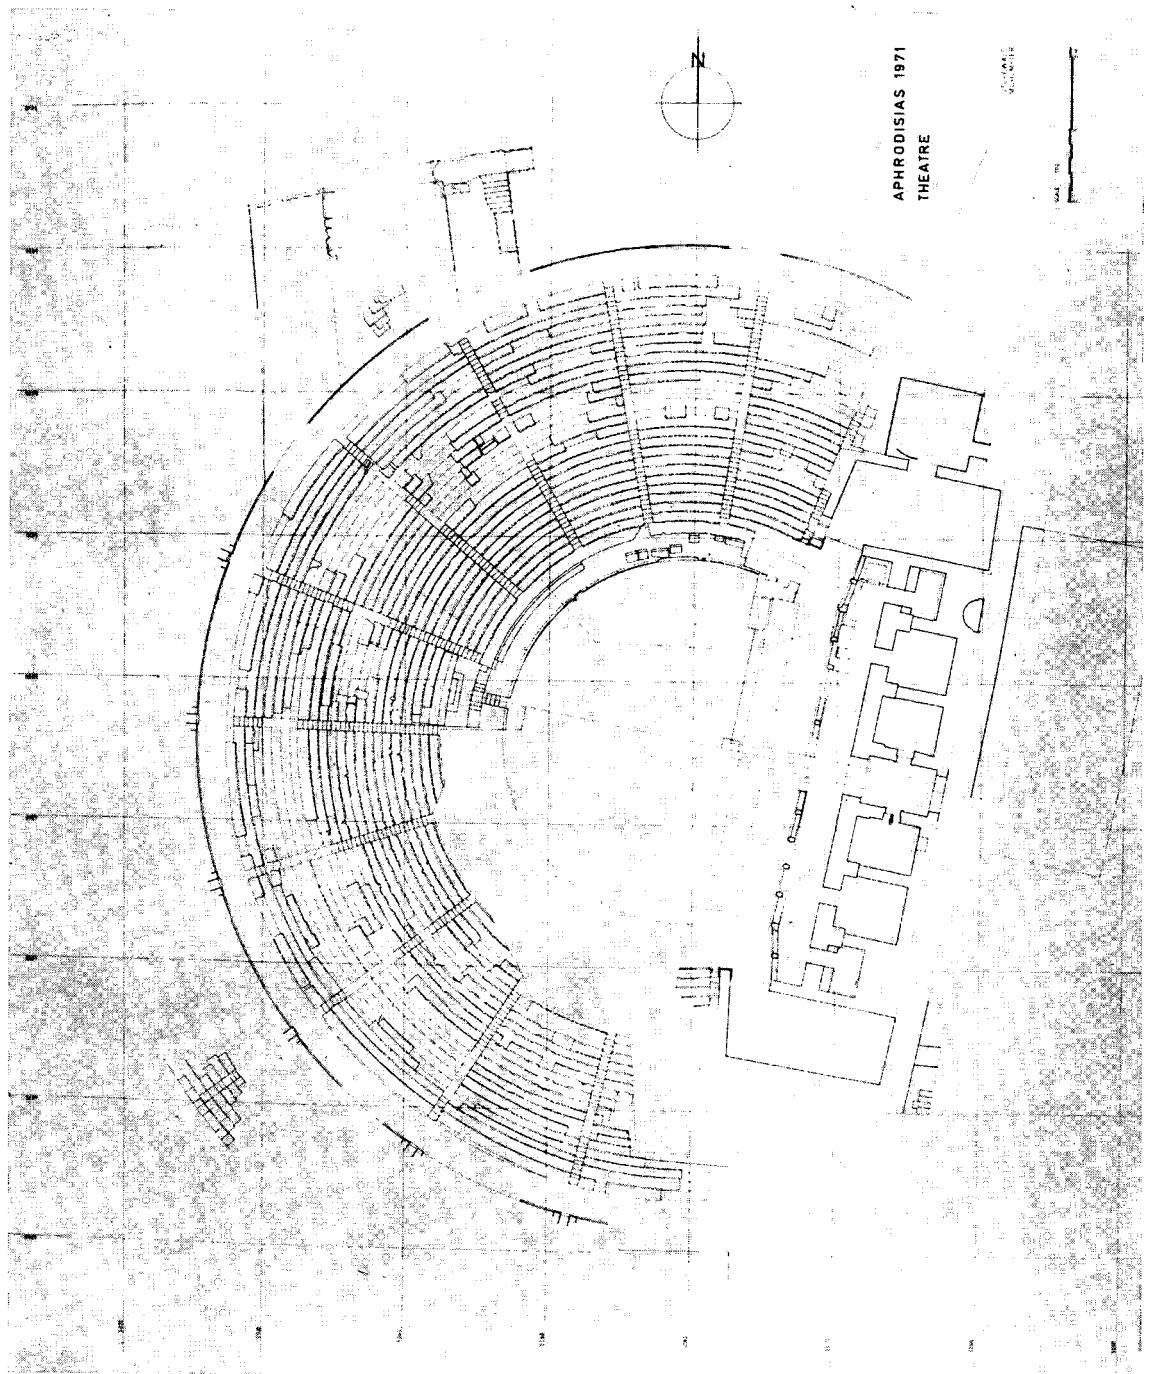
2 Theatre. General Plan. 1971.

The Theatre of Aphrodisias, built against the eastern slope of the Acropolis, witnessed once more intensive and extensive activities. Significant progress was made in its excavation and important finds recorded. Initial operations were focused on the enlargement of storage areas for the numerous architectural fragments found in the excavations. This was made possible by the purchase and subsequent demolition of several ruined houses and shacks to the east of the Theatre, behind the stage building. A more organised relocation of all seat fragments and various architectural elements was completed there.

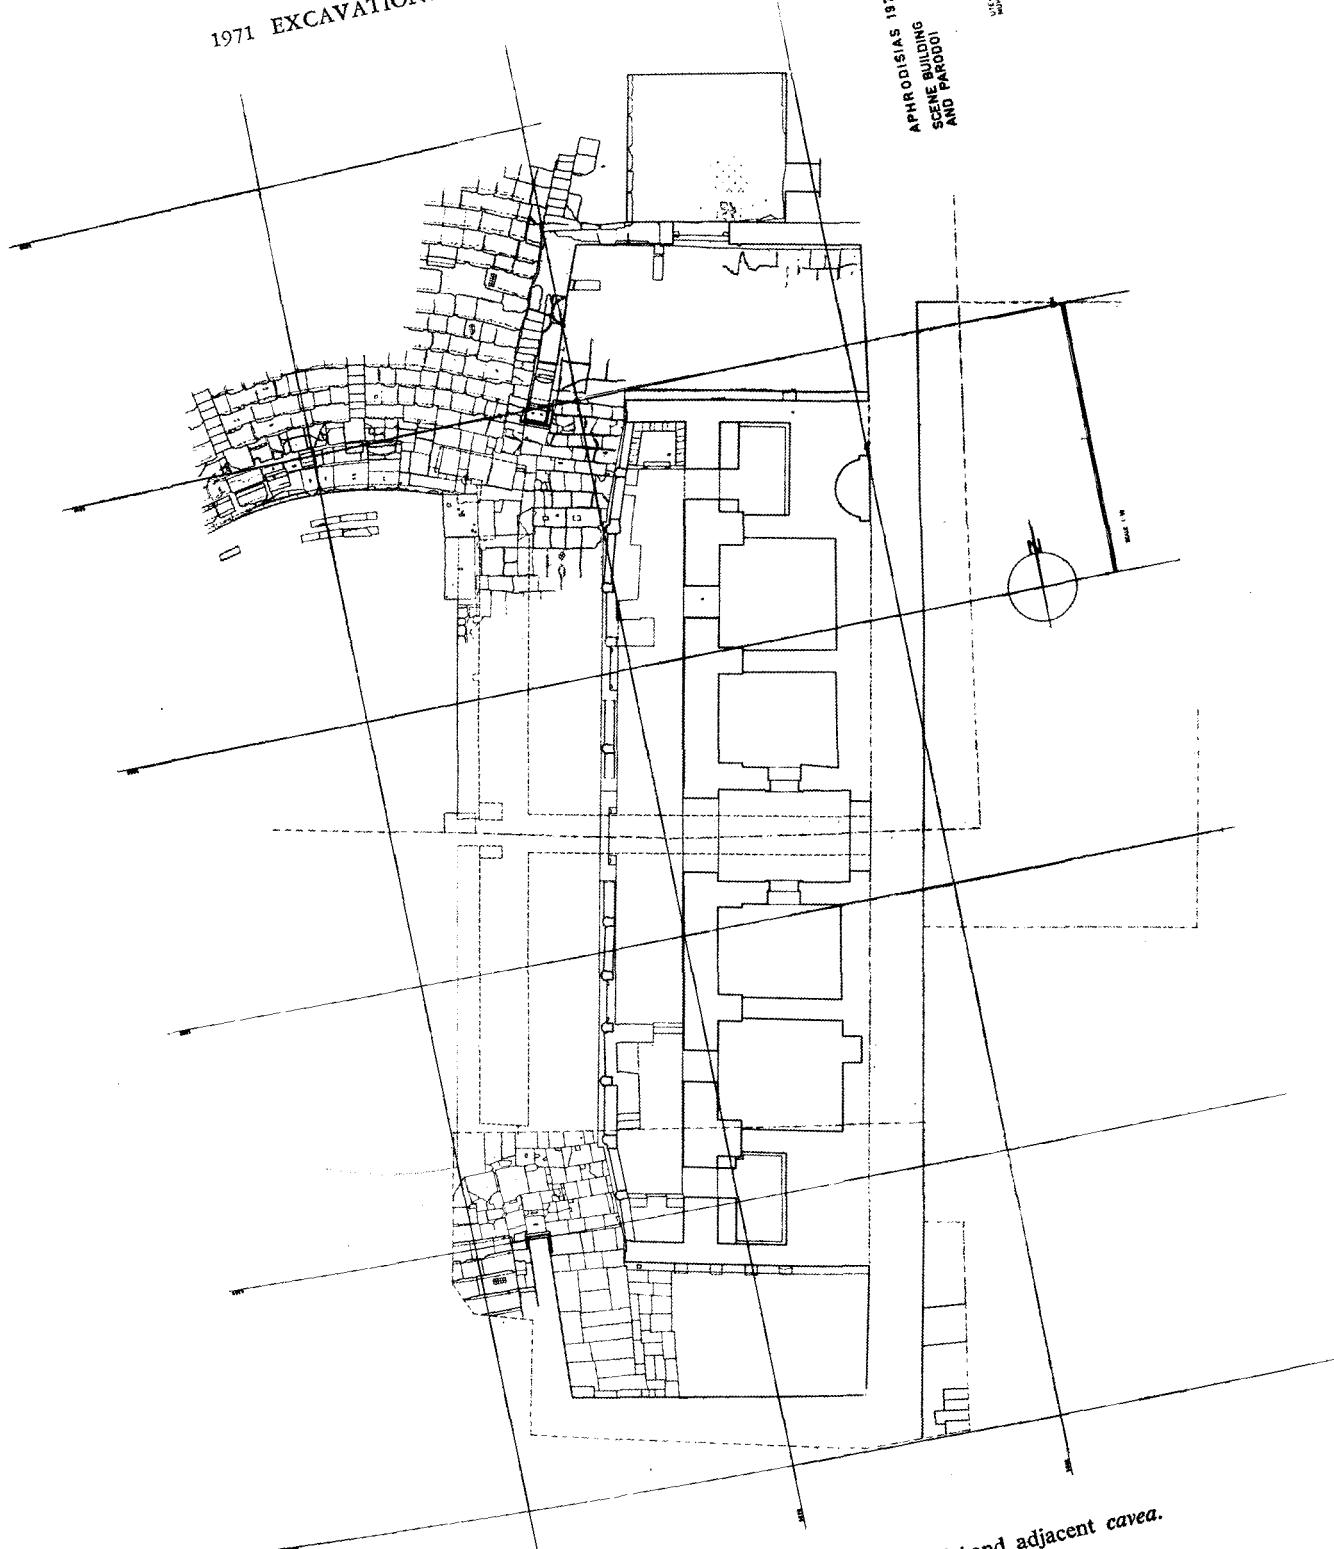
3 Theatre. Plan of the stage building, parodoi and adjacent cavea.

Many of the half Doric columns of the *proskenion* screening these rooms and creating a stage corridor between them and the *pulpitum* were found *in situ* or collap-

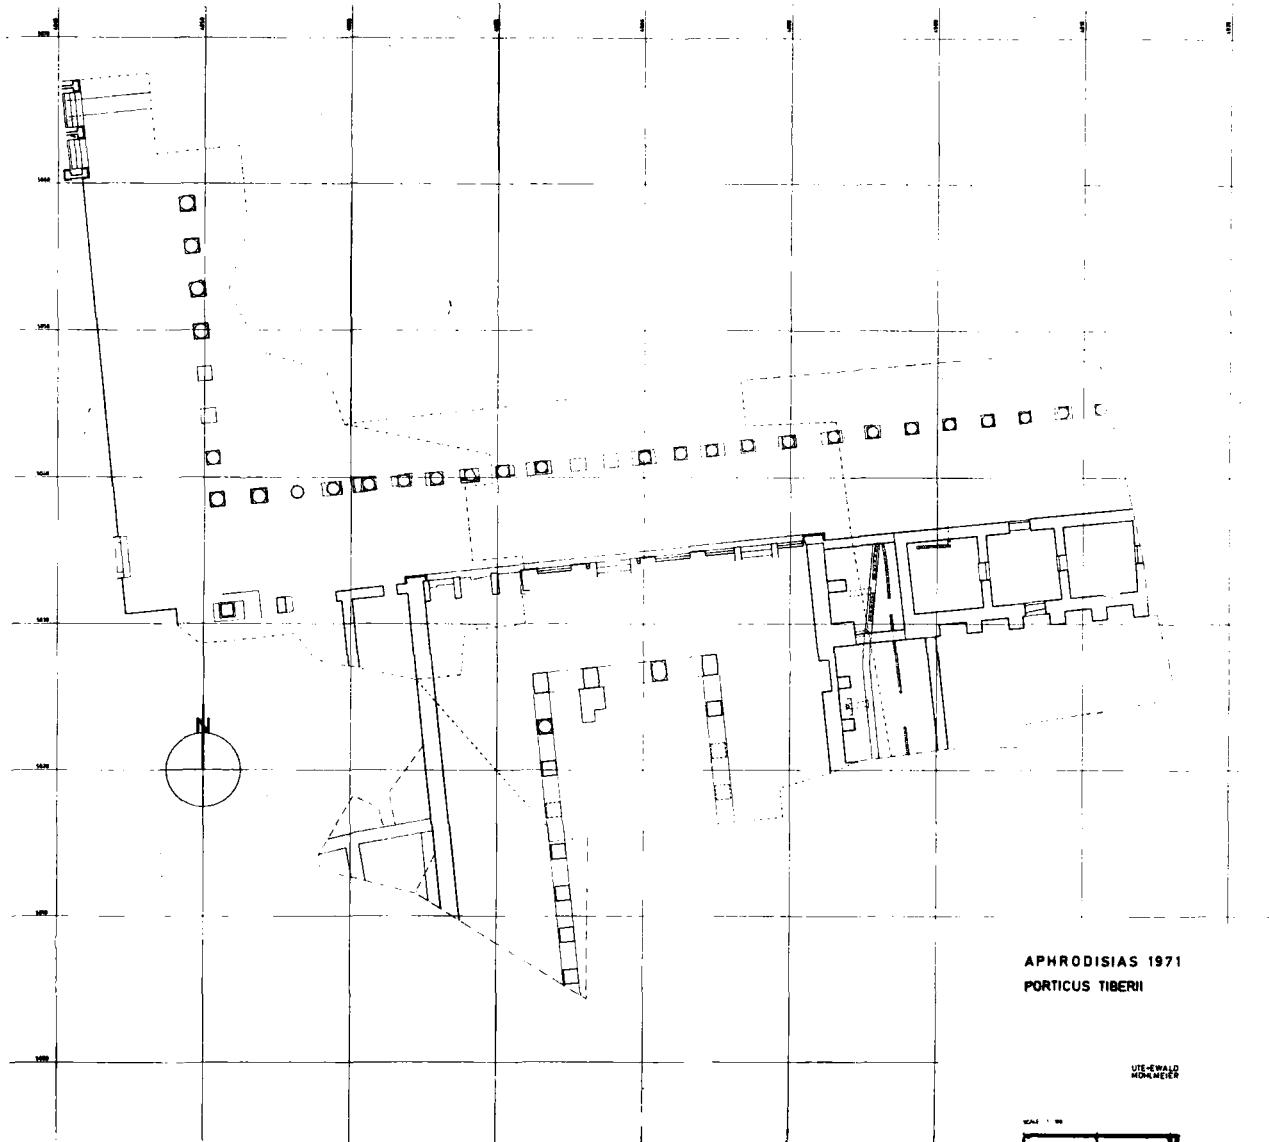
19 Portico of Tiberius. General plan of southwestern corner, with basilica.

tinued for ca. 18 m. eastward. Seven column bases were brought to light and, within the portico, three intercommunicating shops, as well as an elaborate drainage system, were discovered next to the so-called "temple" found in 1970. Judging from one evidence, this sector was rebuilt in the fifth or sixth century. An inscription naming a Philip, son of Herodian, records this restoration. Another epigraphic document found nearby implies the existence of a shrine of the Imperial cult in this area. This cannot be, however, the so-called "temple" since the form of the letters of the inscription is too undistinguished for a building of this size. Furthermore, extensive investigations near or in this "temple" clearly demonstrated that this structure featured a basilica plan. Its east and west aisles were furthermore decorated with geometric mosaic pavements. Column fragments protruding from unexcavated ground to the south suggest a basilica of size, perhaps over 100 m. in length.

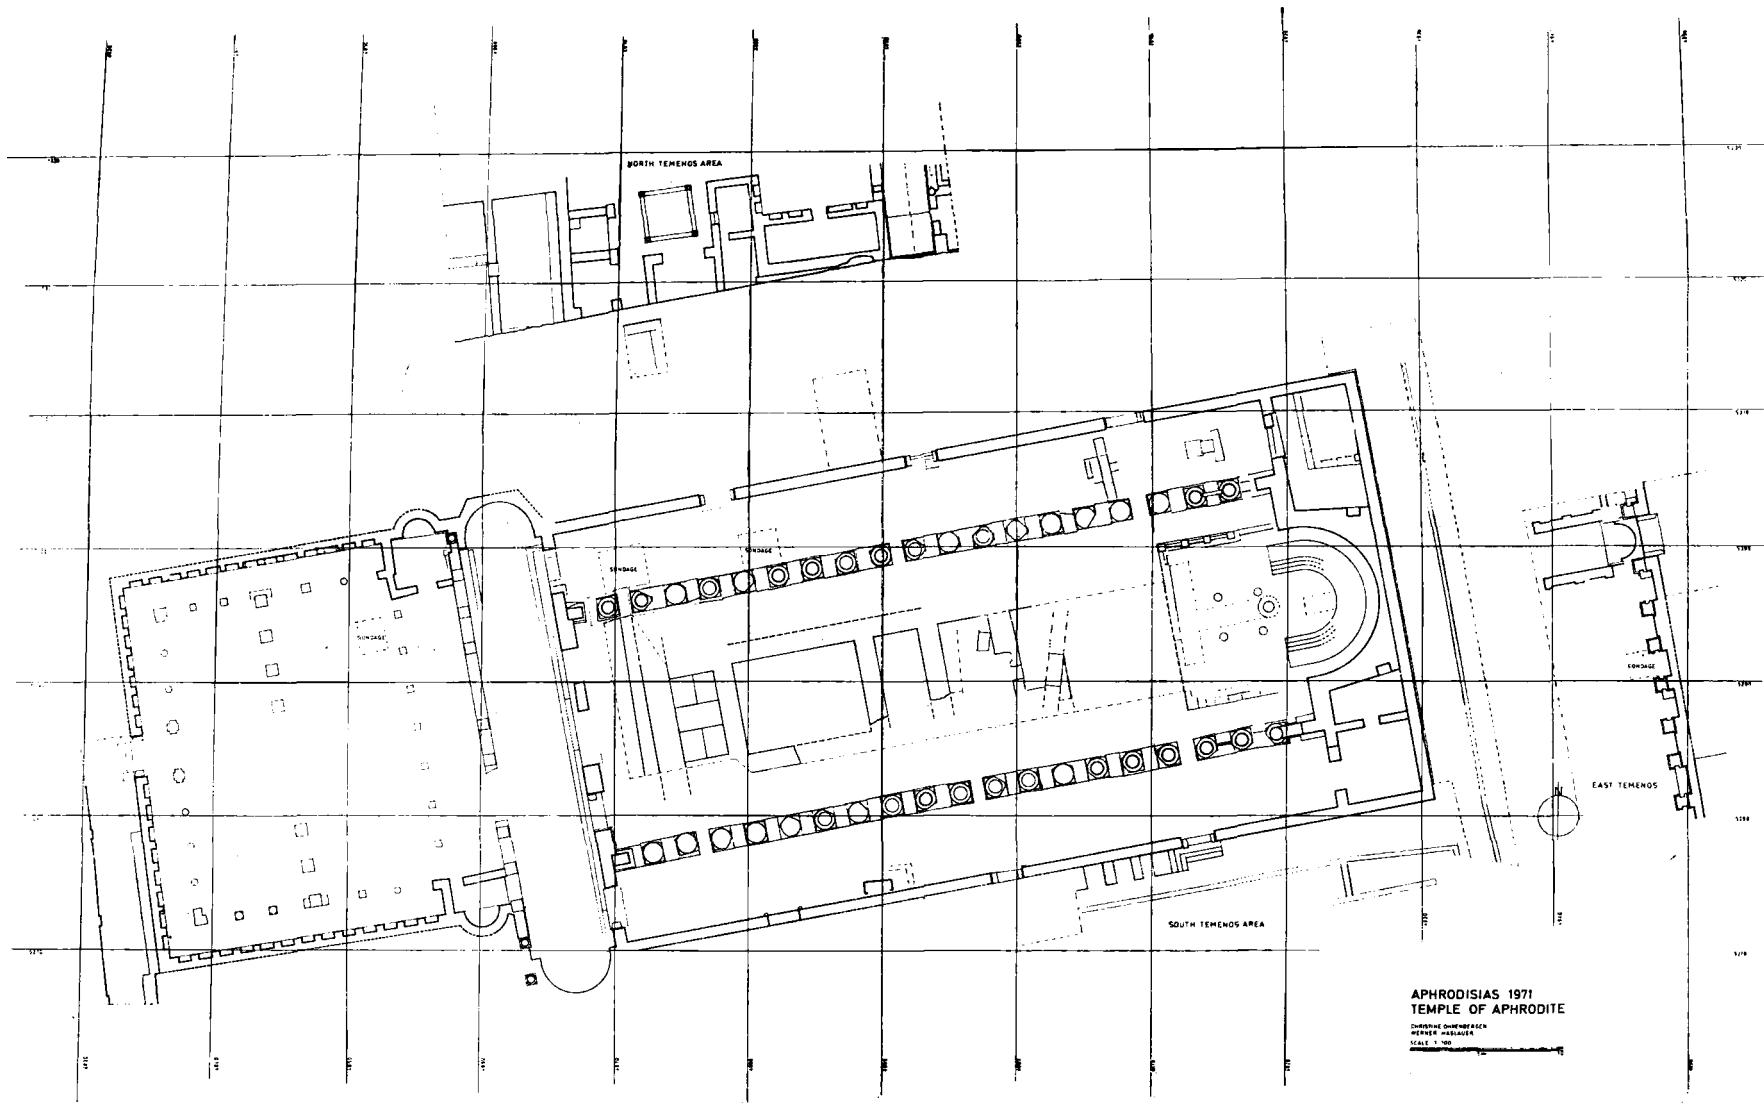
23. Temple of Aphrodite. General plan. 1971.

Work in the Temple of Aphrodite concentrated initially on a preliminary study and drawing of all architectural elements of the building and its dependencies. However, a limited investigation in the *pronaos* was subsequently undertaken and produced interesting results. The small sondage was dug under the rough tessera mosaic pavement found (and eventually removed) in 1965 near the *pronaos* foundations. The mosaic, which had been damaged by the building of these foundations in the late Hellenistic period, was originally dated to the third century B.C. The discovery of at least four coins of Antiochus II (261-264 B.C.) in the soil immediately below the pavement bedding confirmed this year the previous hypothesis. Further below, part of an isolated foundation fragment was encountered and subsequently, a substantial foundation running approximately north - south was hit. Ceramic finds near these remains suggested a late archaic date (ca. sixth century B.C.). The evidence is, however, too fragmentary to connect these foundations to an early shrine of Aphrodite.

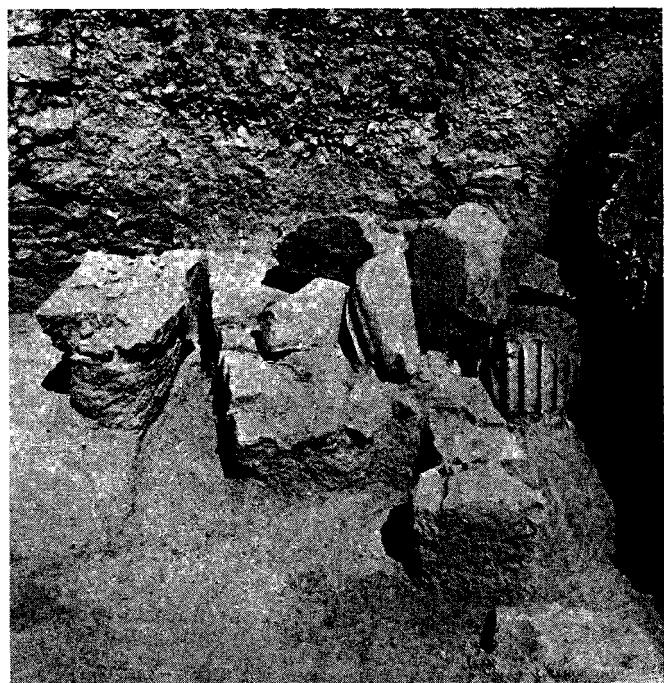
24 Temple of Aphrodite. Foundations in *pronaos* trench, probably archaic.

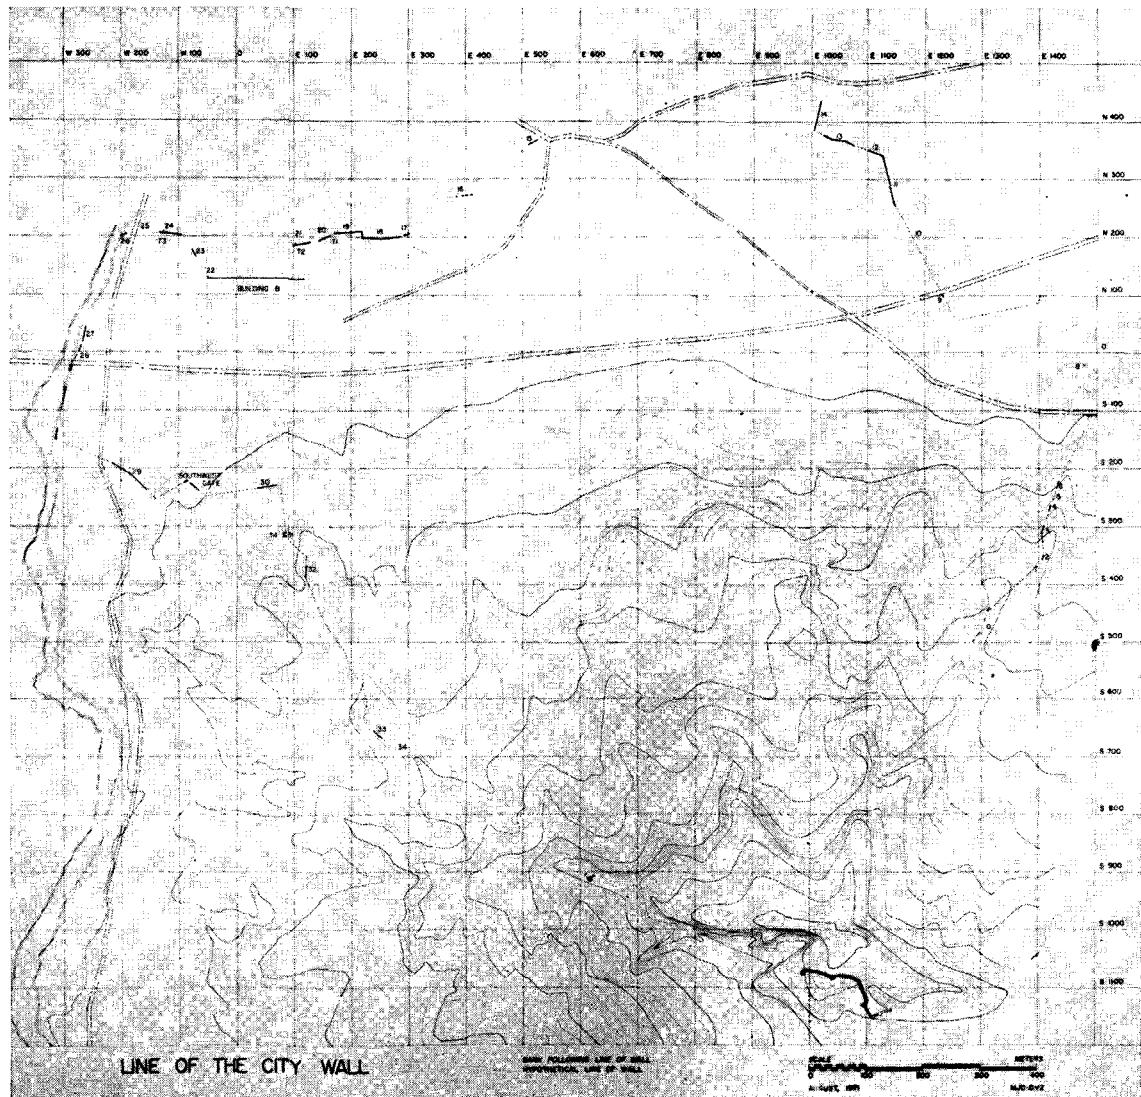
Fig. 8. Plan of the Late Roman City Wall of Sardis. Drawing by D. Van Zanten.

In the study of topography and architecture preparatory to publication, D. Van Zanten completed a new survey of the Artemis temple precinct. The description and mapping of the city wall of Sardis was carried forward and completed by Van Zanten, G. M. A. Hanfmann and R. S. Thomas (Fig. 8). To permit a section to be made, a sounding was made at the "UT" (Upper Terrace) stretch (Section 30) at the south side of the wall (Fig. 9). The wall was found, in general, to be of very homogeneous construction, made of river stones laid in mortar, with a foundation ca. 3m. high, and walls rising up to 7m. above the foundation. The debris which was artificially laid down as platform contained material from houses destroyed by the earthquake of 17 A. D. and used for terracing in the first or early second century A. D. This does not, however, determine the date of the wall. No material was found in the foundation trench which would date its construction. On historical grounds, the earliest probable date is mid-third century A. D. but mid - fourth century is equally tenable.

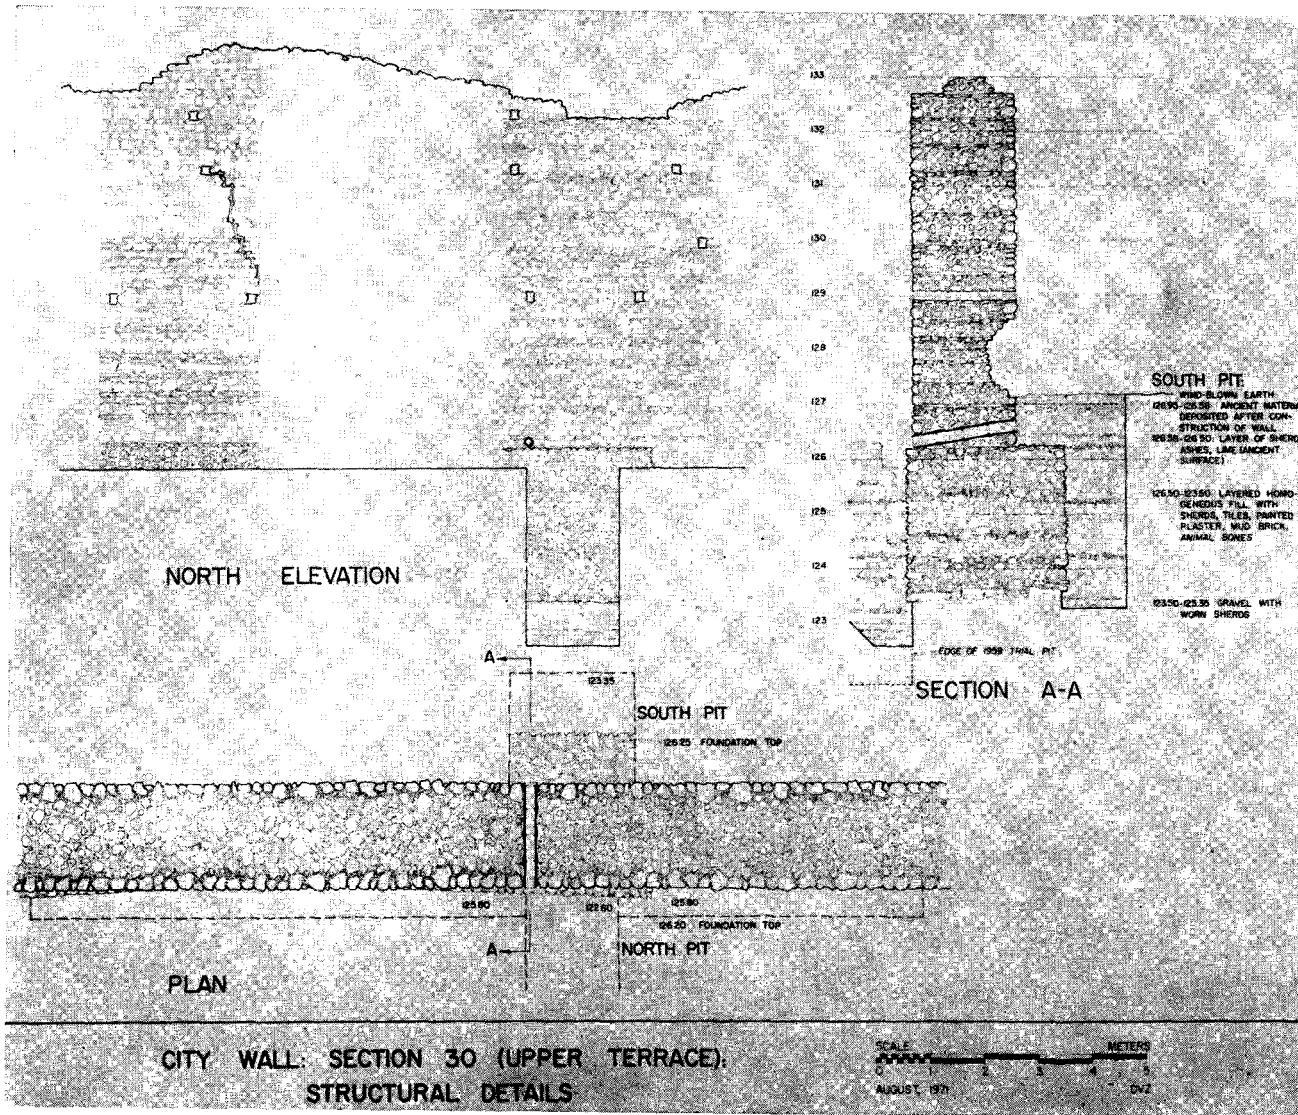
Fig. 9. Section through the City Wall. Drawing by D. Van Zanten.

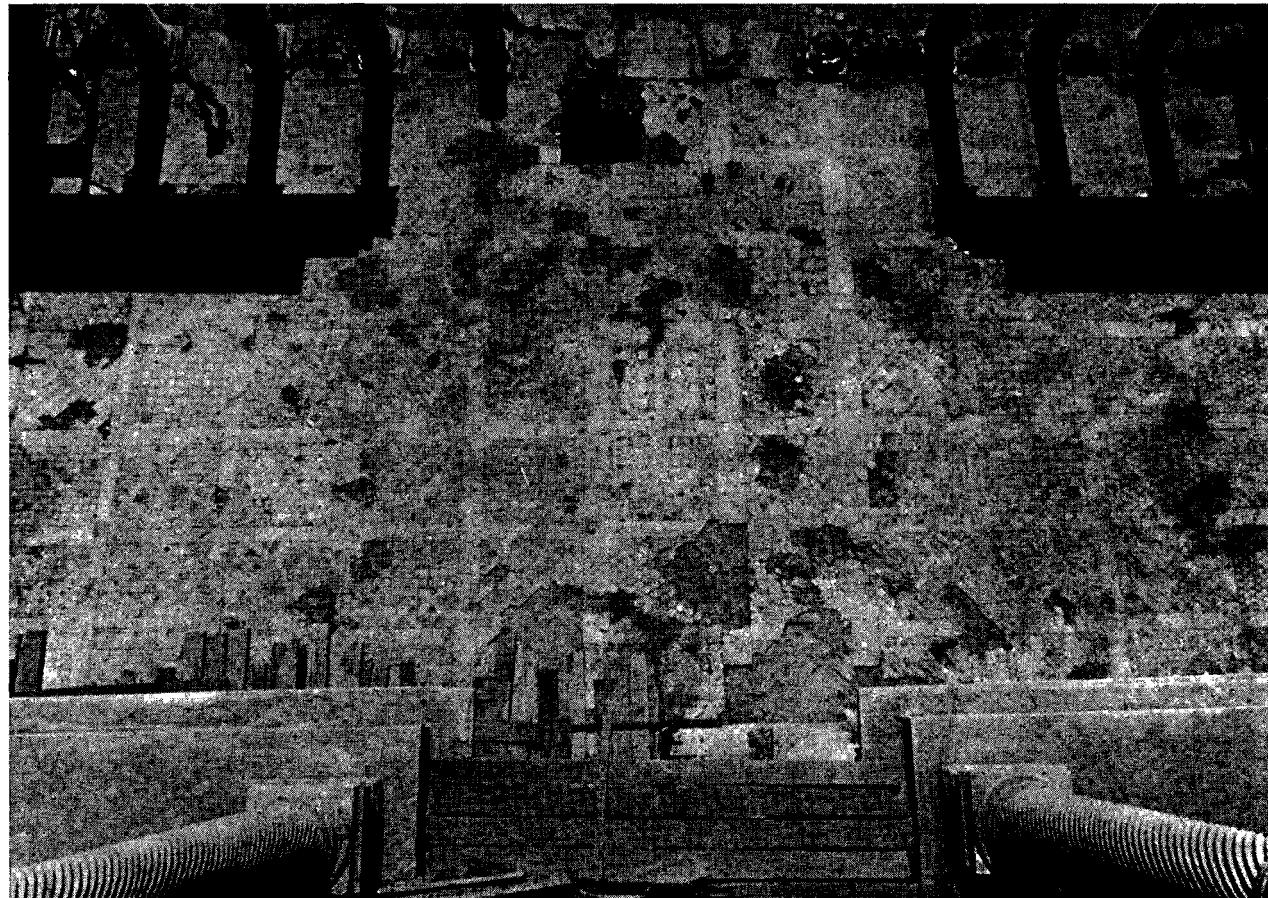
Fig. 10. View of *Opus Sectile* Floor in "Marble Court", Gymnasium, Sardis. Photograph E. Gombosi.

Excavation of parts not previously excavated and hitherto concealed under earth piled up to protect the floor during the restoration activities, showed that at least in Byzantine times the "Marble Court" was roofed. Many roof tiles and iron nails were found. A number of areas of the floor are burned, perhaps by the collapsed and burning roof.

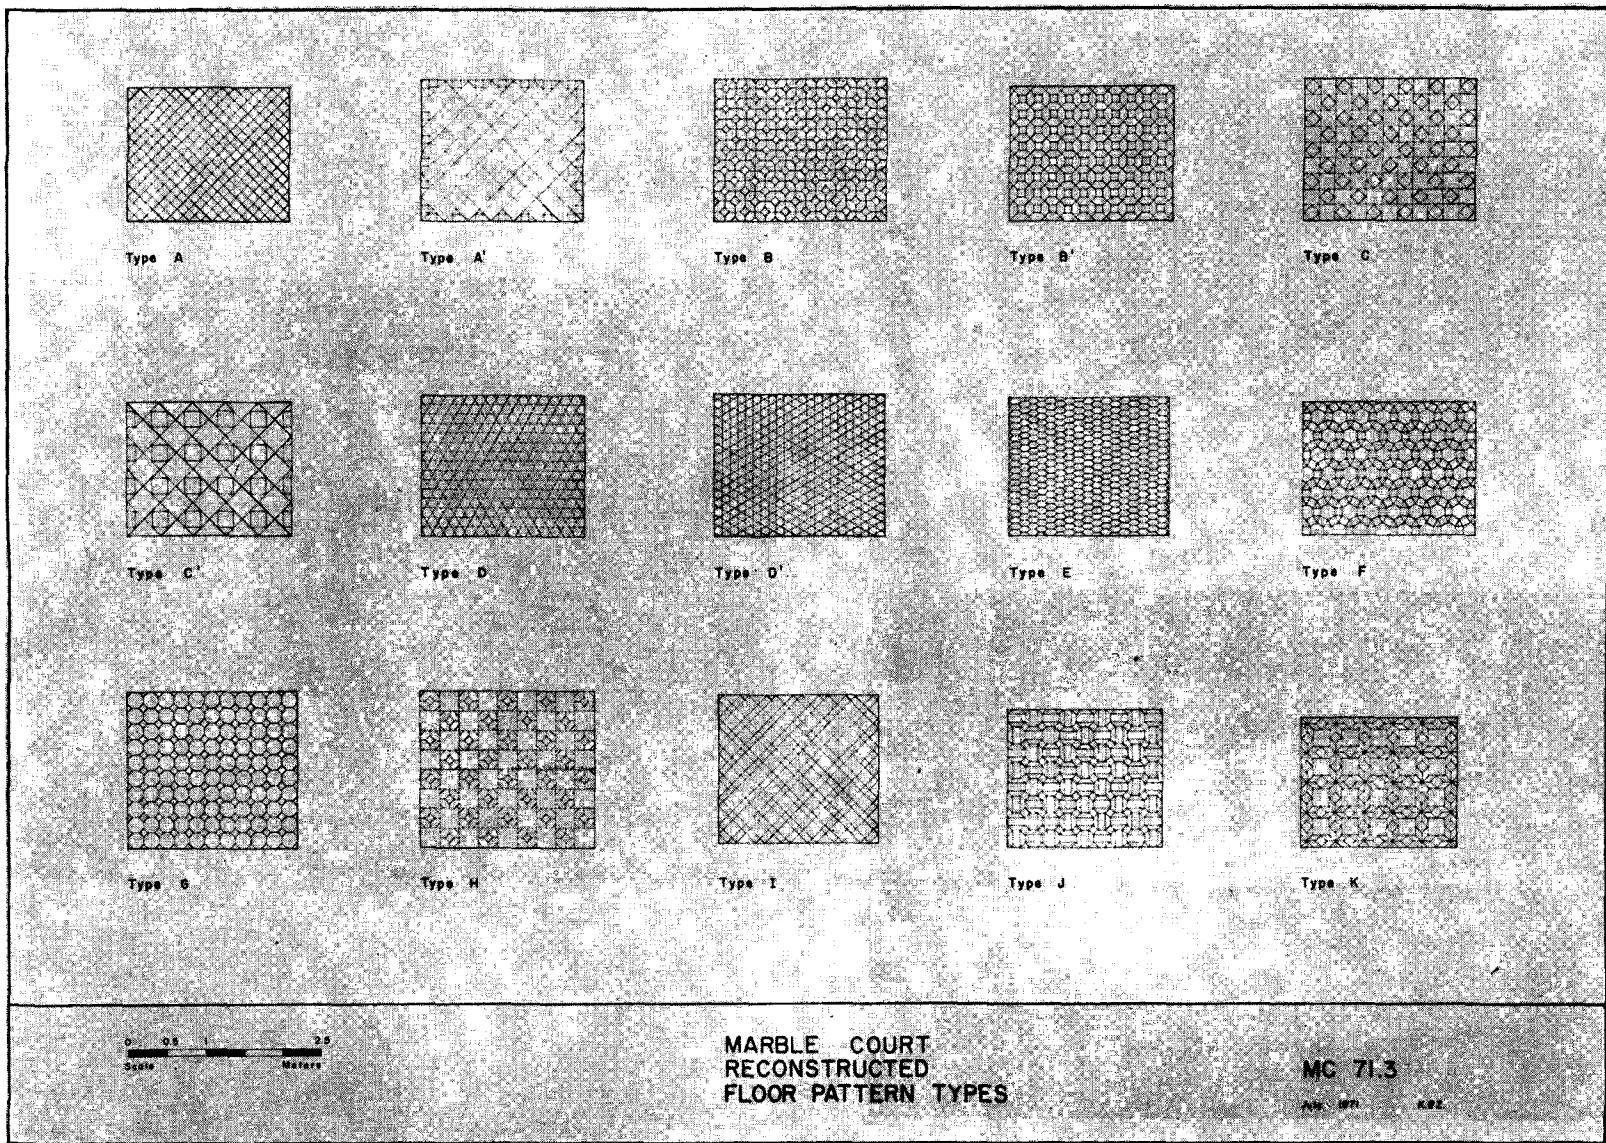
Fig. 12. Marble Court Floor. Reconstructed Floor Pattern Types. Drawing by K. P. Zygas.
