TÜRK ARKEOLOJİ DERGİSİ

SAYI : XX - I

1973

KONYA'DA ÜÇ TARİHÎ VE MİMARI ESER. ALTINAPA KERVANSARAYI, HASBEY DARÜLHUFFAZI VE SELİM II. İMARETİ

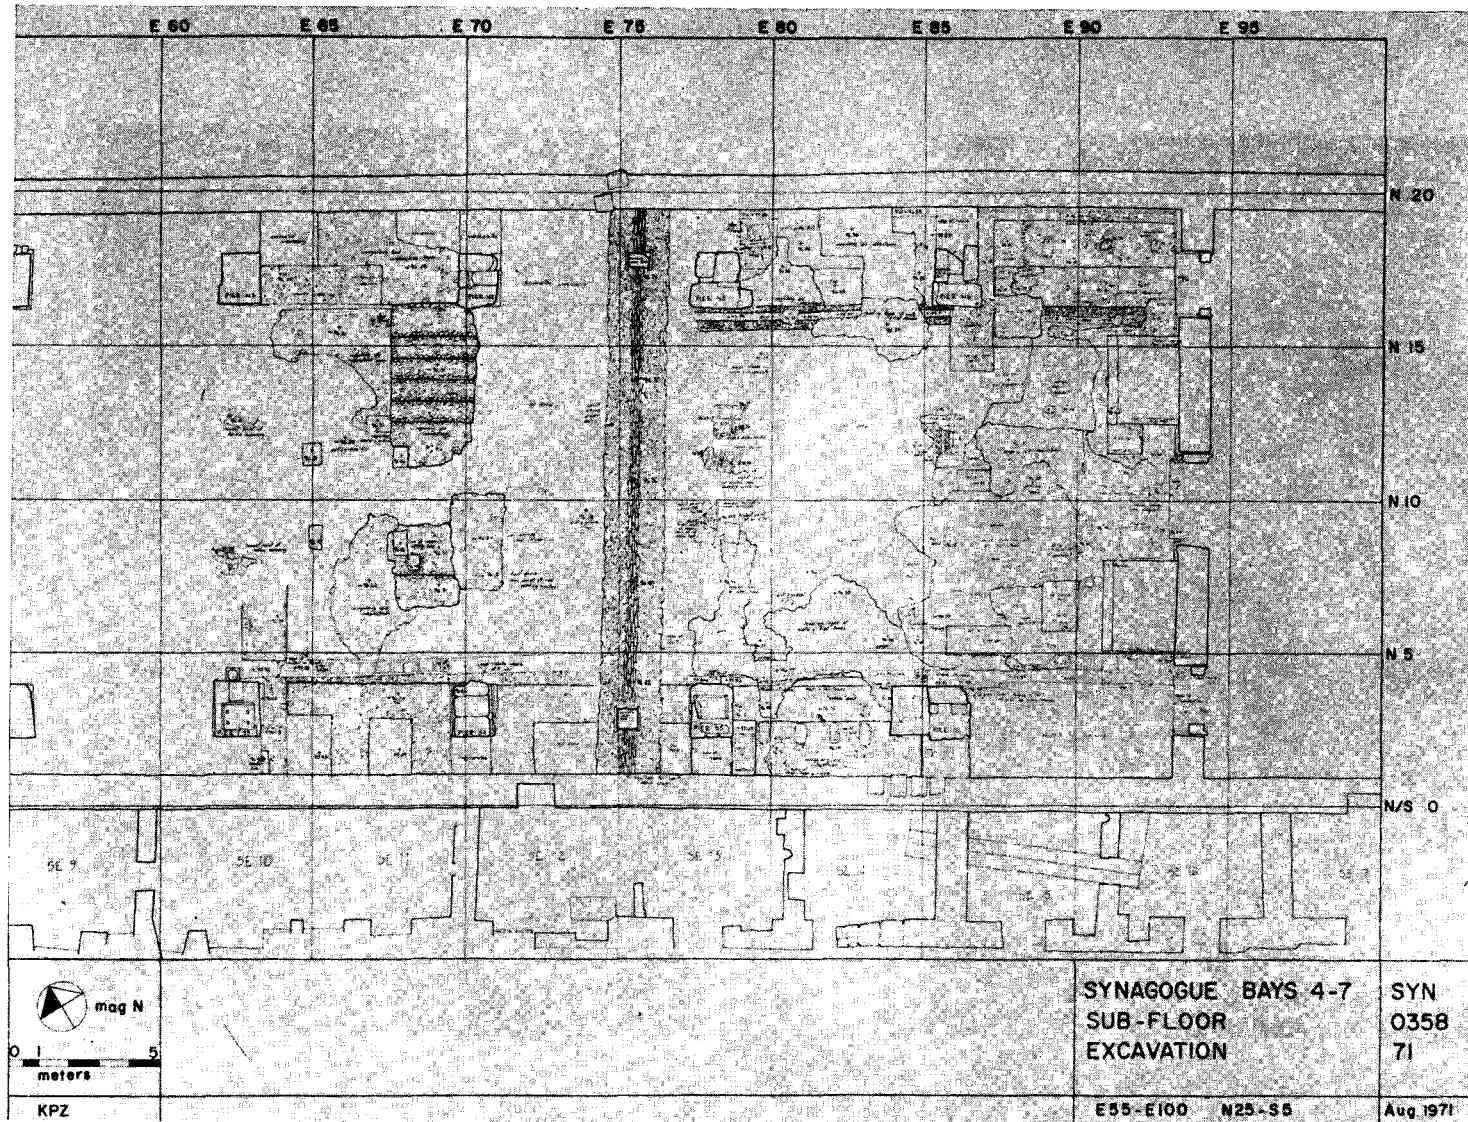
Fig. 18. Plan of Subfloor Excavation in Bays 4-7. Synagogue, Sardis.

The marble floor, found in 1970 in Bay 1 and surmised to have rested on a careful cobbled leveling course and to have belonged to an earlier phase of the building, was observed in small fragments in Bay 4 and again in Bay 7, in the area immediately west of the threshold of the central entrance door into the Main Hall. The extent of cobbling in various bays was recorded. Several east - west drains leading into the main vaulted drain, which lies under Bay 4, were observed (Fig. 18).

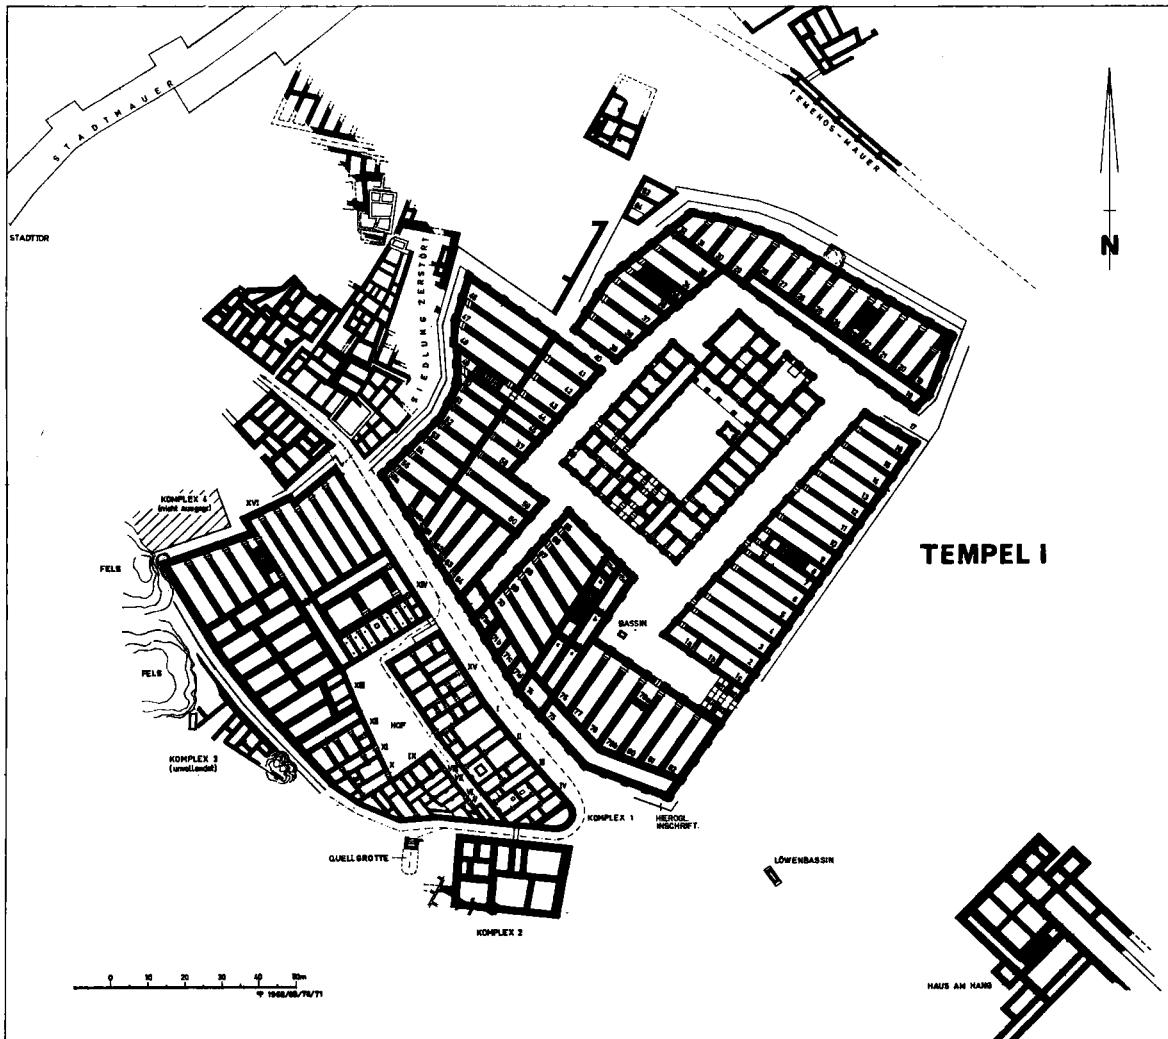
Abb. 5a Gesamtplan der hethitischen Bebauung im Tempelbezirk (Plan 1: 500)

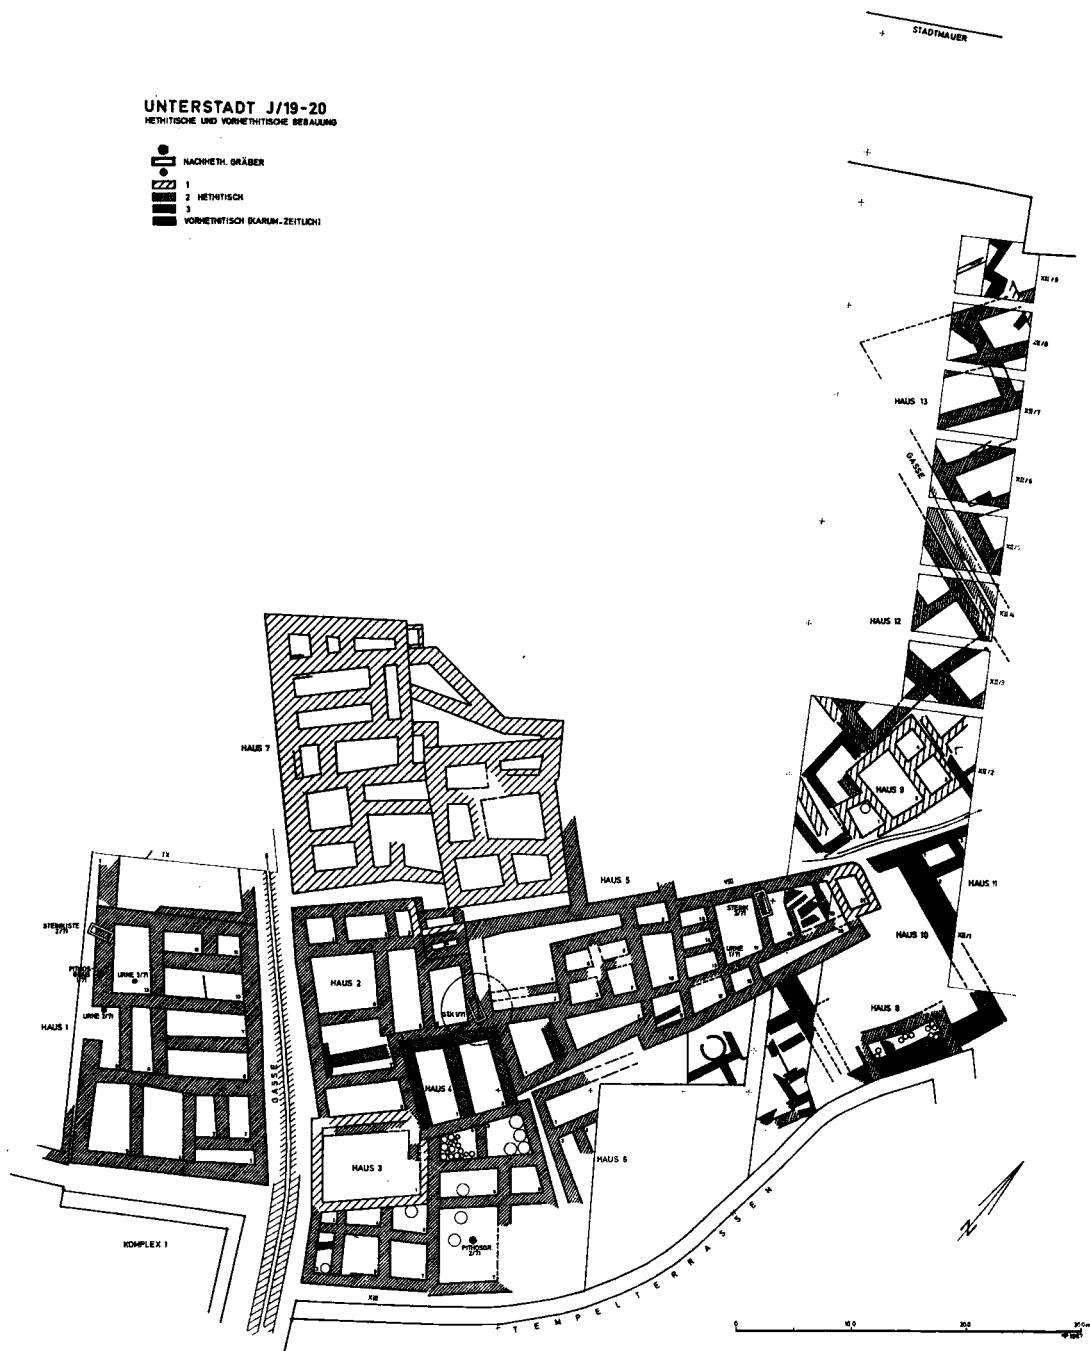
Abb. 5b Hethitische Bebauung in J/19-20 (Plan 1: 100)

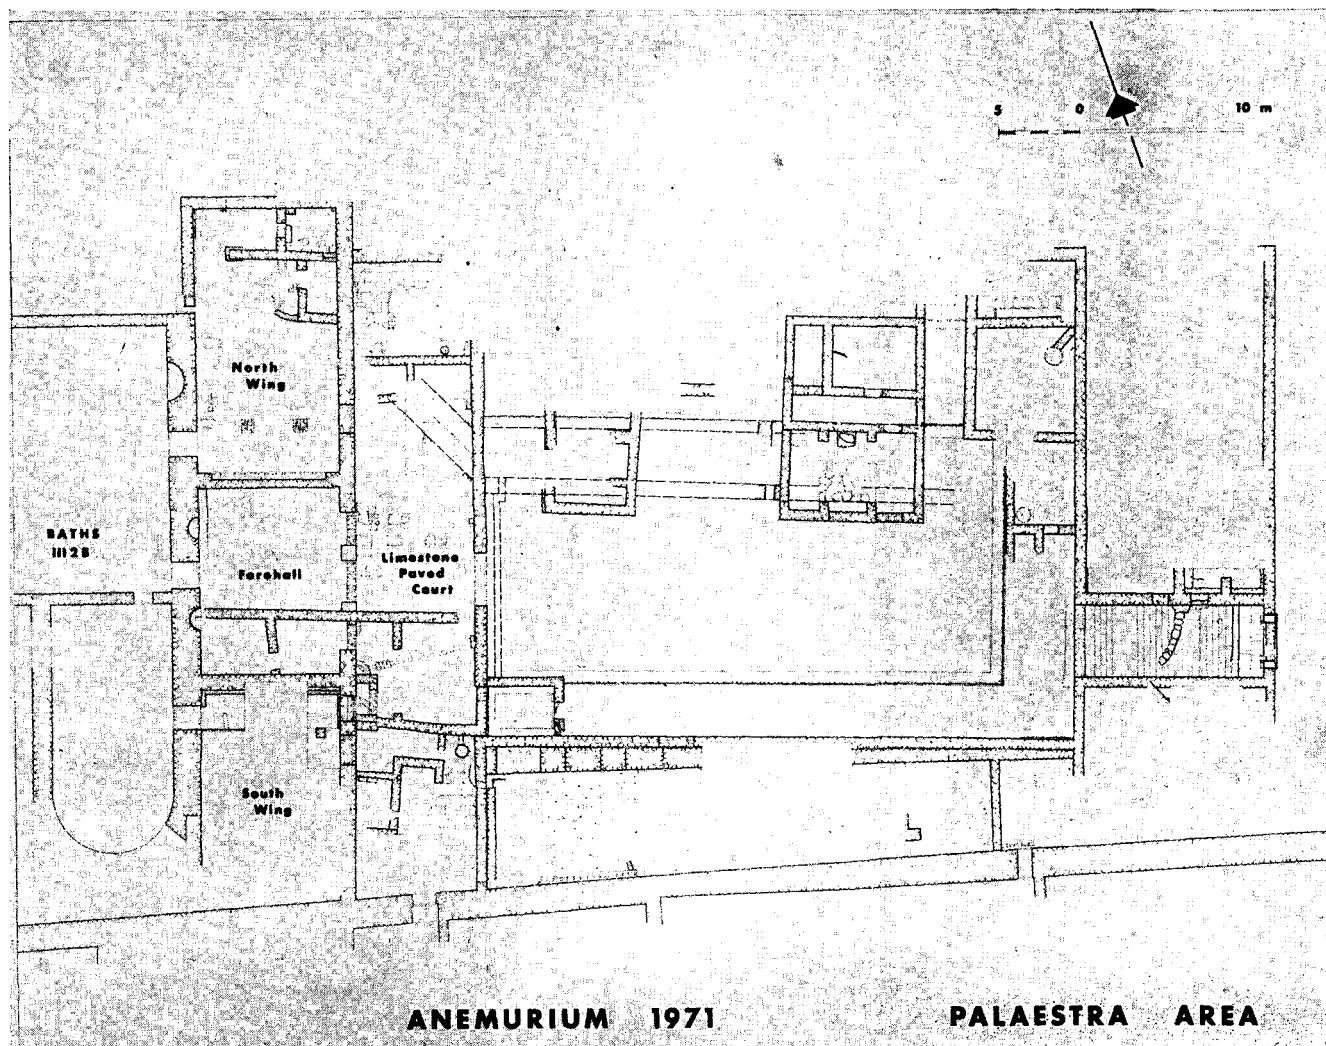
Plan 1 Anemurium: The area EIII 2 B, the palaestra, including buildings of later date, as excavated.

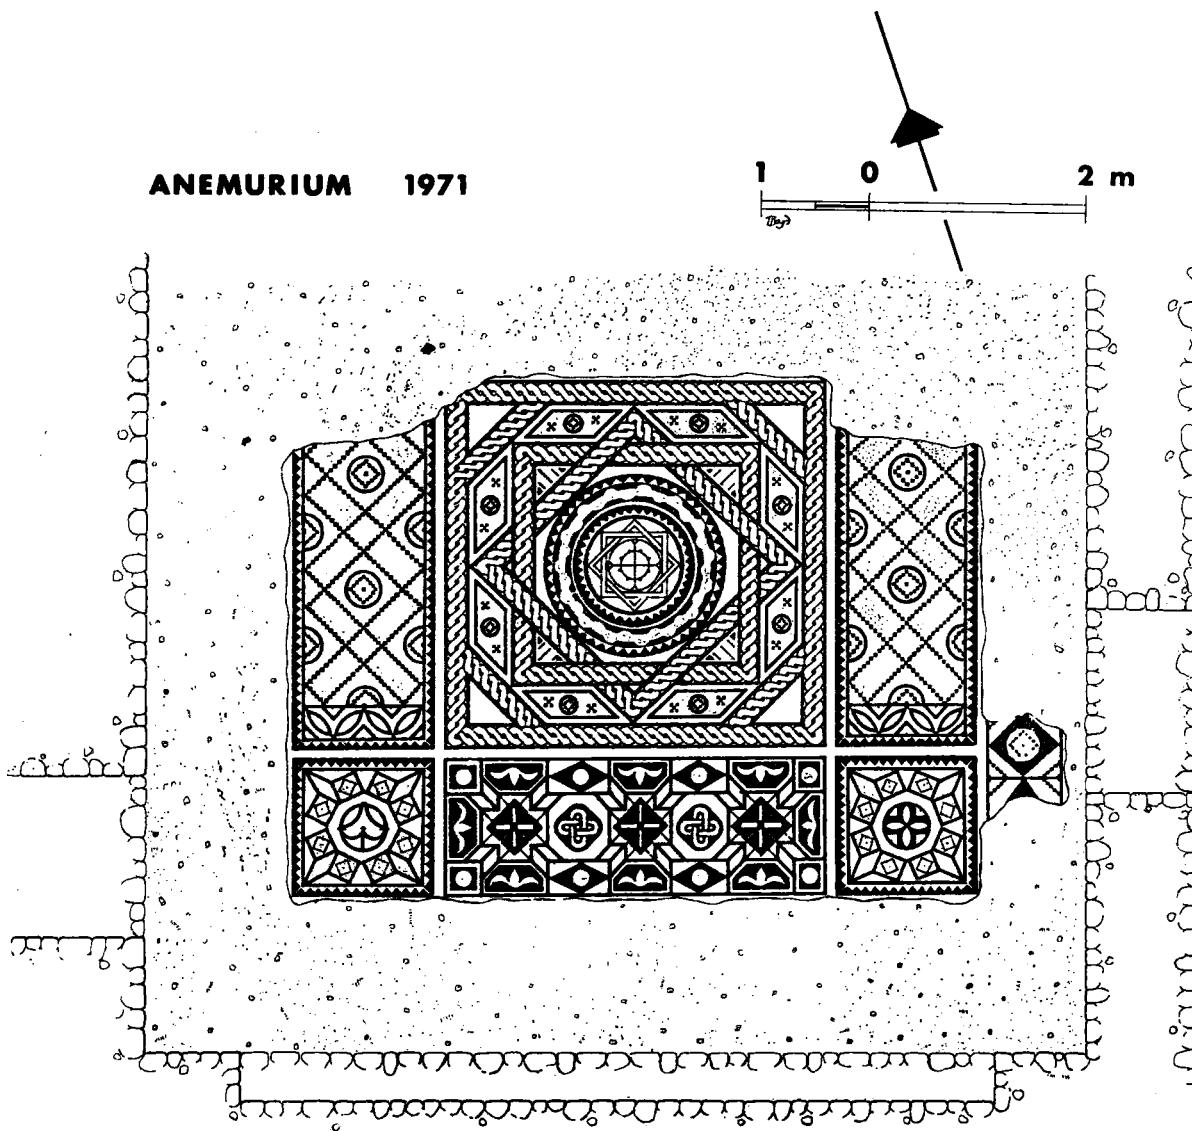
Plan 3 Anemurium: The area EIII2B, north wing of the suite of rooms at west end of the palaestra; restored plan of mosaic floor.

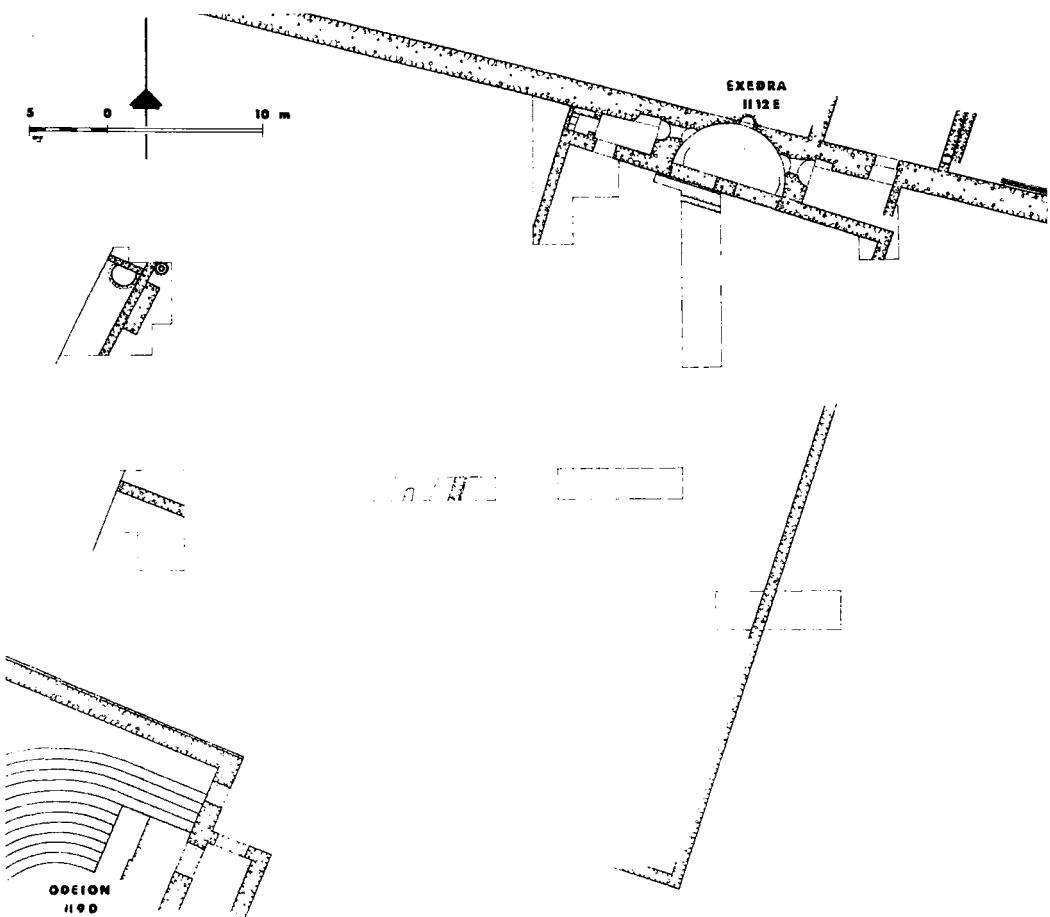
Plan 4 Anemurium: The area III3, including the exedra structure (II 11 B).

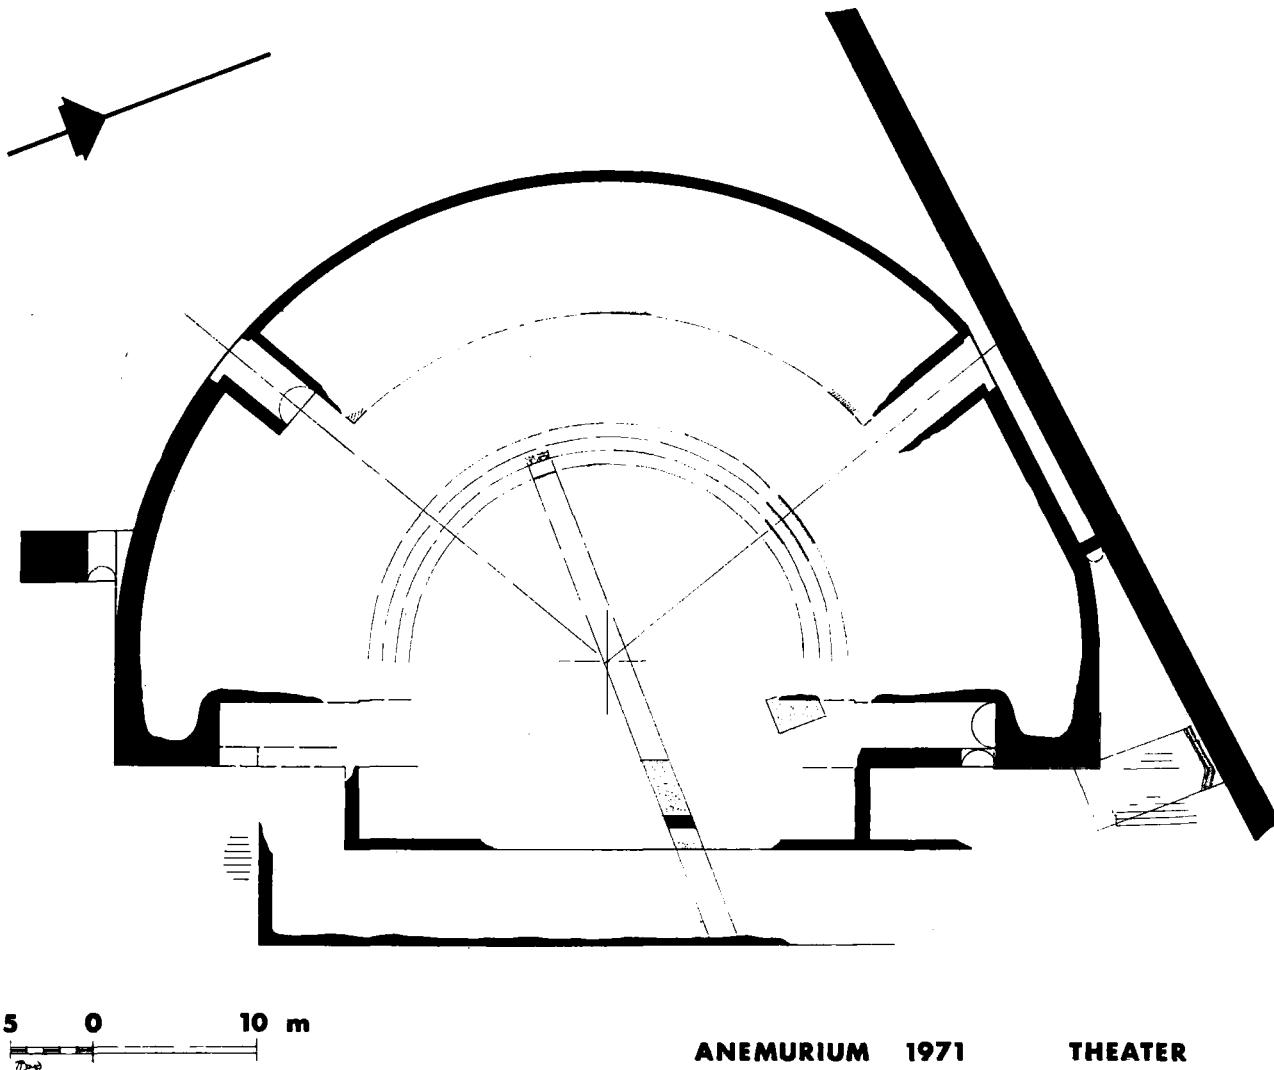
Plan 5 Anemurium: The large theatre II8B.
