T Ü R K ARKEOLOJİ DERGİSİ

SAYI : XVI - I

1967

KAYSERİ'DE HUNAD MİMARİ KÜLLİYESİNİN RÖLÖVESİ

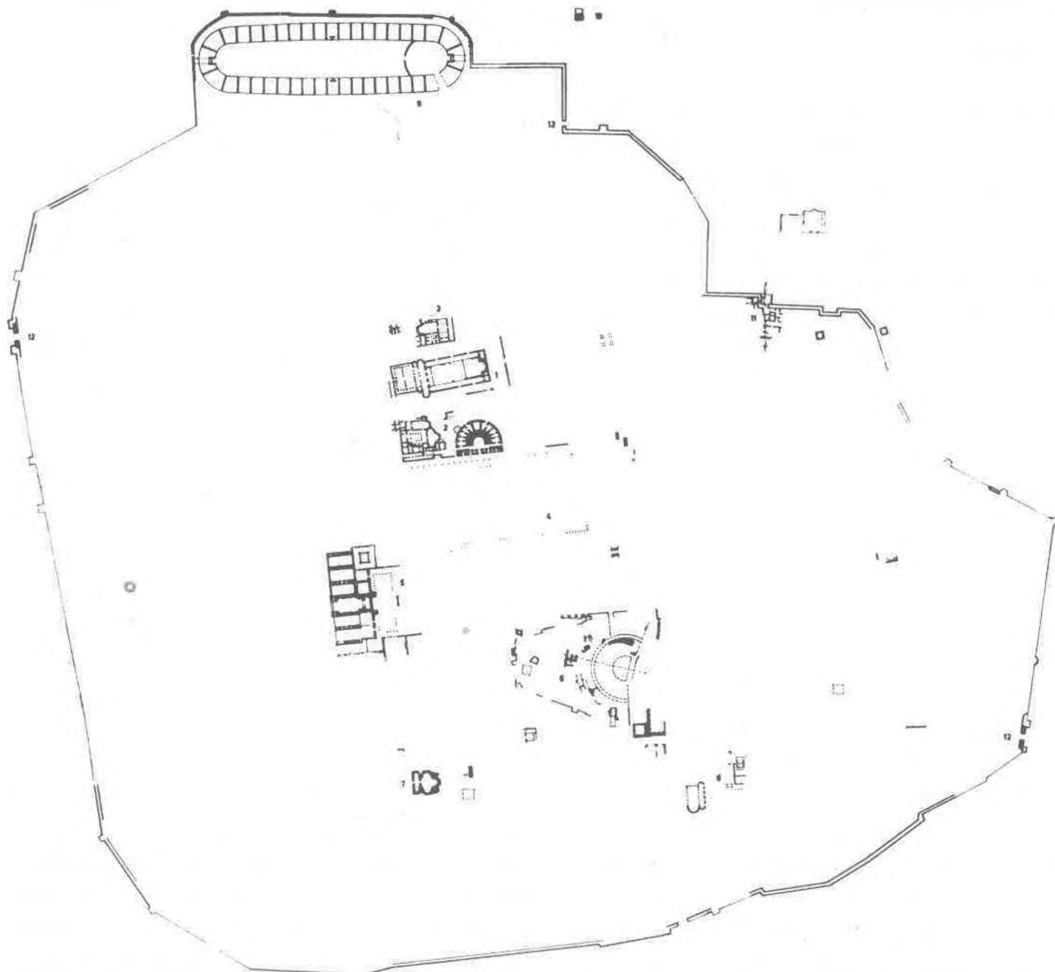
APHRODISIAS 1967
CITY PLAN
OF EXCAVATIONS TO DATE

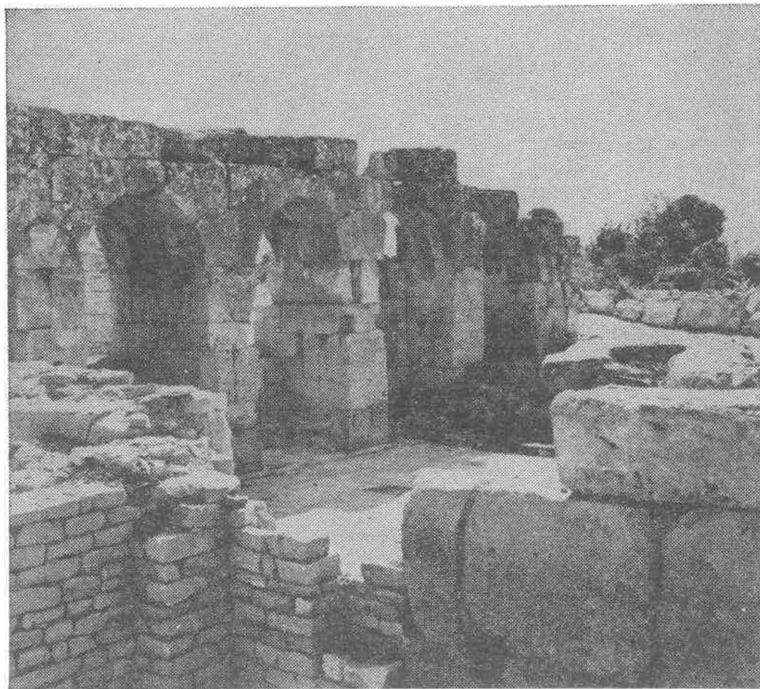
9 — Aphrodisias, 1967. Baths of Hadrian. Arcades between tepidarium and N. Gallery.
