# **YERBİLİMLERİ**

**Online Bulletin on Earth Science**

## 2023 Kahramanmaraş Depremlerinde Hasar Gören Yapılarda Yapı Malzeme Kalitesinin Değerlendirilmesi

*Evaluation of Building Material Quality in Buildings Damaged in 2023 Kahramanmaraş Earthquakes*

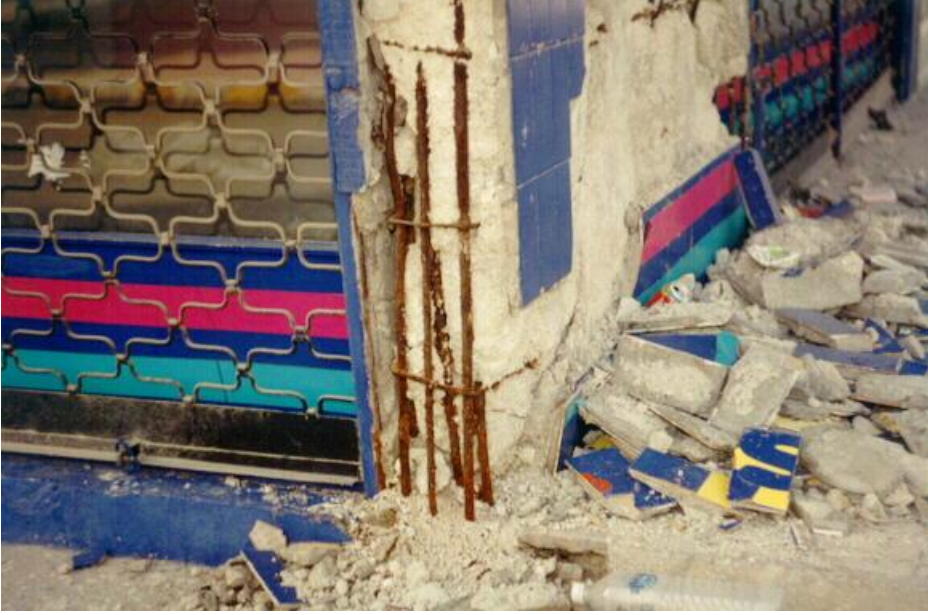
Şekil 1. Deniz Kumu Kullanılarak Yapılan Beton

Betonda kullanılacak agregalar için eski nehir yatakları ve eski buzul vadileri ideal kaynaklardır. Betonda deniz kumu kullanılmamalıdır. Deniz kumu nehir kumlarına göre daha yuvarlaktır. Dolayısı ile betonda iyi bir dayanım elde edilemez. Ayrıca içerisinde bulunan deniz kabukları ve tuz gibi maddelerin çok iyi temizlenmiş olması gerekmektedir. Deniz kumundaki tuz betondaki donatının paslanmasına neden olmaktadır. Bu tür kum binaların dayanımını büyük ölçüde azaltmaktadır, Şekil 1.

*Figure 1. Concrete Made with Sea Sand*

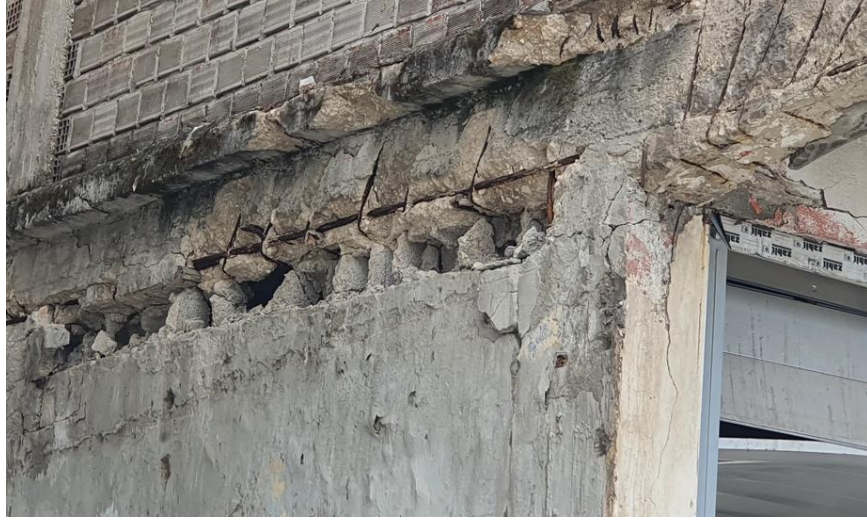
Şekil 3. Betonarme Kiriş ve Donatılar

Şekil 3'te hasar gören bir yapının kirişi ve donatıları görülmektedir. Betonarme kirişin betonu yeterli tane dağılımına uygun değildir. Betonun bu durumu kirişte bulunan donatıların korozyonuna da neden olmaktadır. Betonarme taşıyıcı sistem yapı elemanlarında beton ve donatı arasında tam aderans olmalıdır. Bu nedenle beton ve çelik uygun kalitede olmalıdır. Uygun olmayan beton ile bunu sağlamak mümkün değildir.

*Figure 3. Reinforced Concrete Beam and Reinforcements*

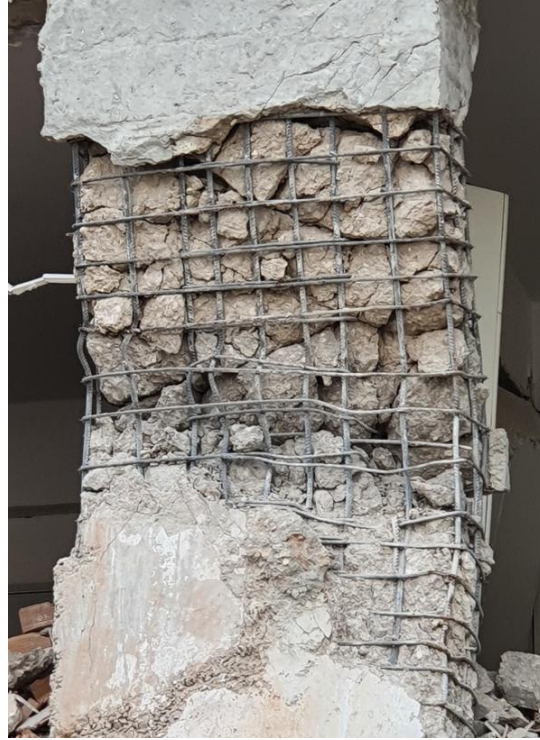
Şekil 4. Betonarme kolon ve donatılar

Şekil 4'te görülen beton kalitesinin oldukça az olmasından dolayı yeterli kesme dayanımı bulunmadığından kolonda hasar oluşmuştur.

*Figure 4. Reinforced Concrete Column and Reinforcements*

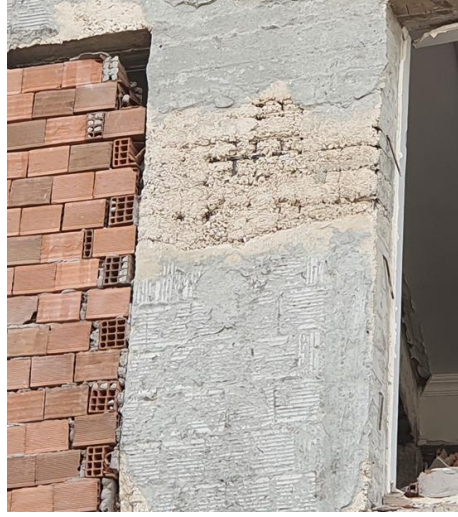
Şekil 5. Segregasyon göstermiş beton

Şekil 5'te iyi yerleştirilmediği için segregasyon göstermiş beton görülmektedir. Böyle bir betonda boşluk olacağından beton kesiti azalacaktır. Böyle betonda dayanım çok düşük olacaktır.

*Figure 5. Segregated Concrete*

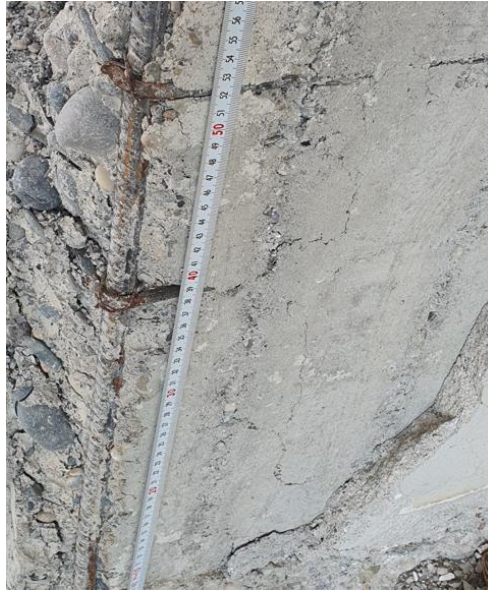
Şekil 6. Betonda uygun olmayan gradasyon

Şekil 6’da bir kolondaki beton ve donatılar görülmektedir. Betonda uygun olmayan iri agregalar beton kalitesinin düşmesine neden olur. Şekilden ayrıca etriye olarak kullanılan donatılar arasındaki mesafenin uygun olmadığı görülmektedir.

*Figure 6. Improper Gradation in Concrete*

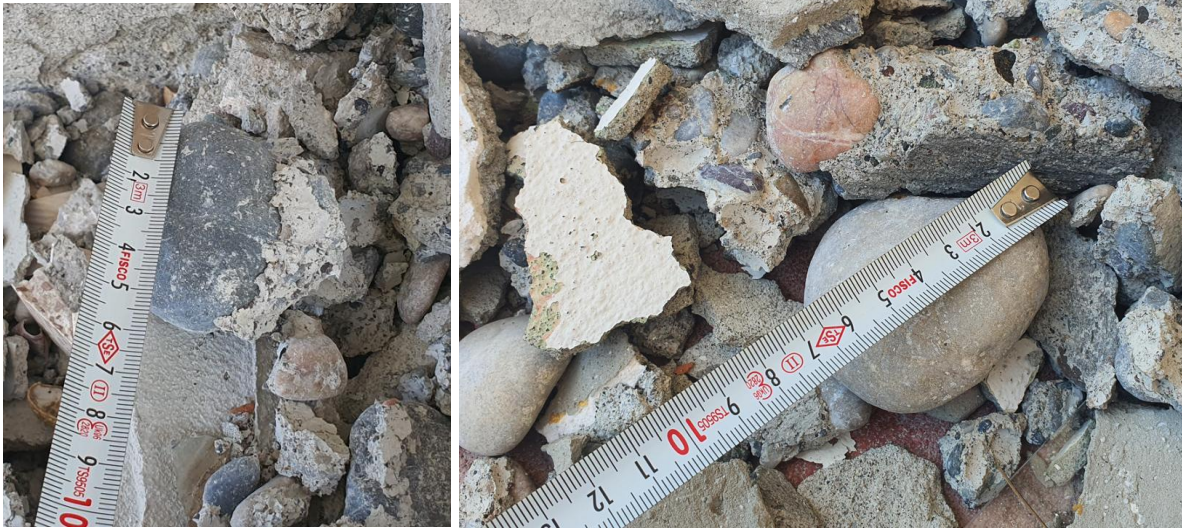
Şekil 7. Betonda uygun olmayan gradasyon

Figure 7. Improper Gradation in Concrete

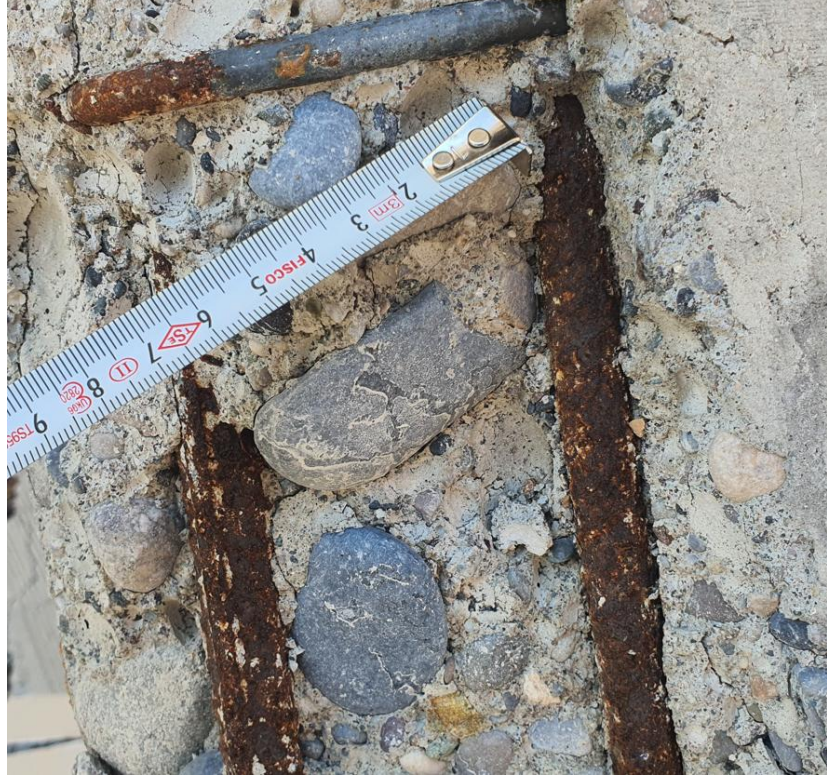
Şekil 8. Betonda uygun olmayan gradasyon

*Figure 8. Improper Gradation in Concrete*

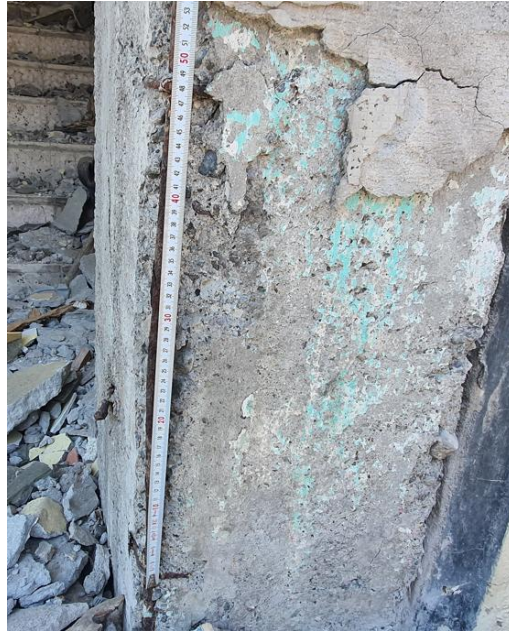
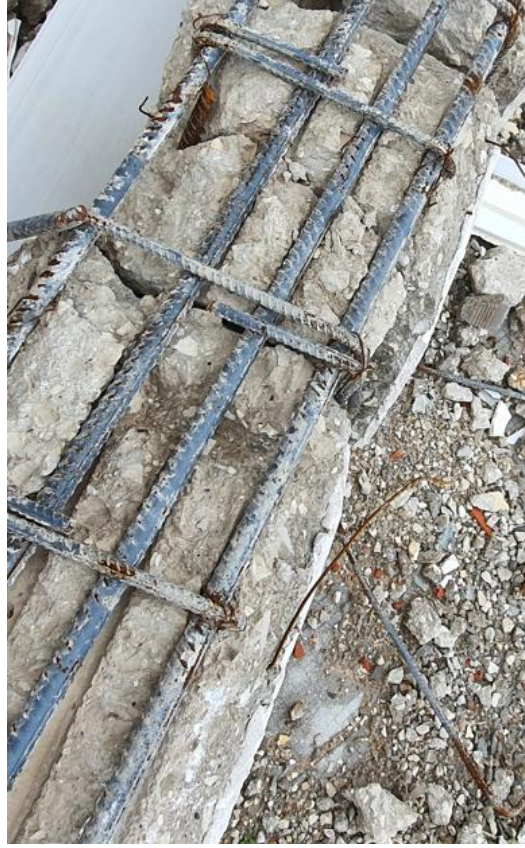
Şekil 10-12’de düşük kaliteli beton örnekleri görülmektedir. Betonun yeterli kalitede olmaması nedeniyle beton pas payları kolayca kırılabilmekte, donatılar paslanmakta ve yapı elamanı hasar görmektedir.

*Figure 10. Improper Gradation in Concrete*

*Figure 11. Improper Gradation in Concrete*

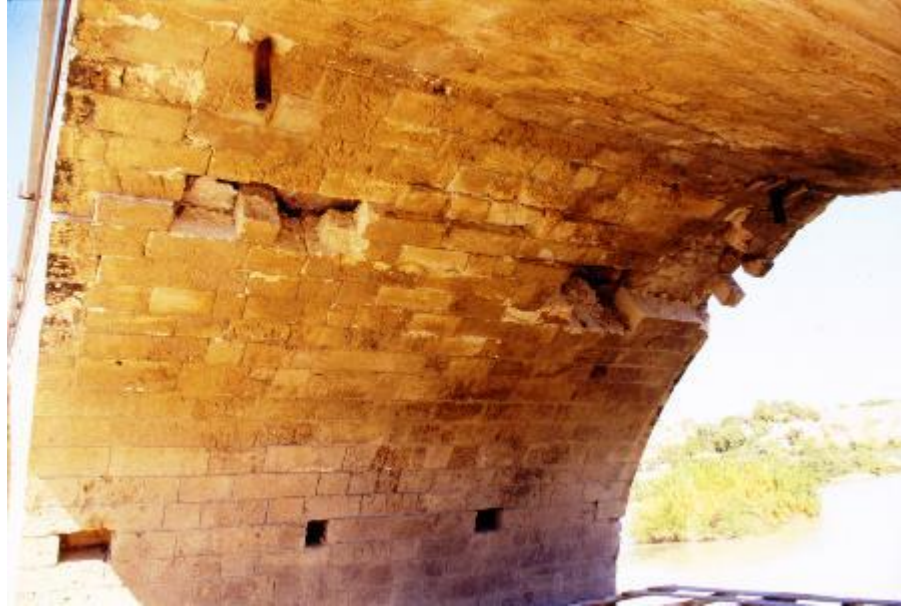
Misis Köprüsü muntazam kesme taşlarla yapılmıştır. Roma devri eseri olan köprü orta kısma doğru yükselmektedir. Ayakların önündeki selyaranlar memba tarafta sivri, mansap tarafta ise köşeli takviye çıkıntısı şeklindedir. İki tam tonoz olmak üzere diğerleri sivri dokuz adet kemerden meydana gelmektedir. 27 Haziran 1998 Adana Depreminden sonra köprü'nün 7. ve 8. kemerlerinde önemli derecede hasarların meydana geldiği görülmüştür (Şekil 5, 6).

Şekil 5. 8. Açıklık ve Kemerde Hasar (Yeğin, 1998)

Şekil 6. 7.Açıklık ve Kemerde Hasar (Yeğın, 1998)

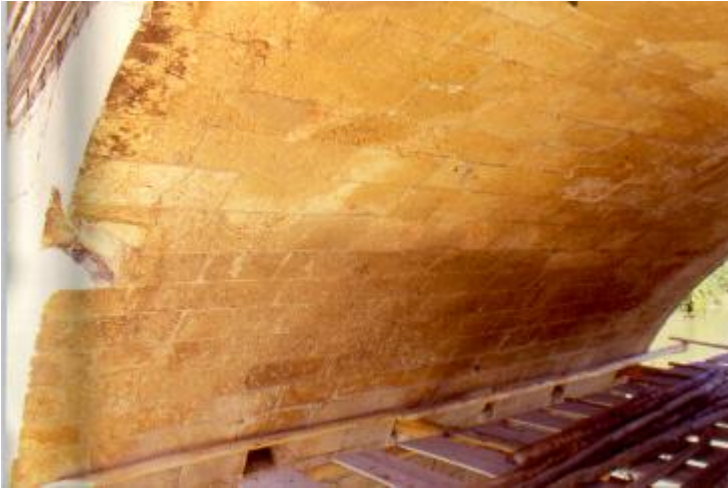
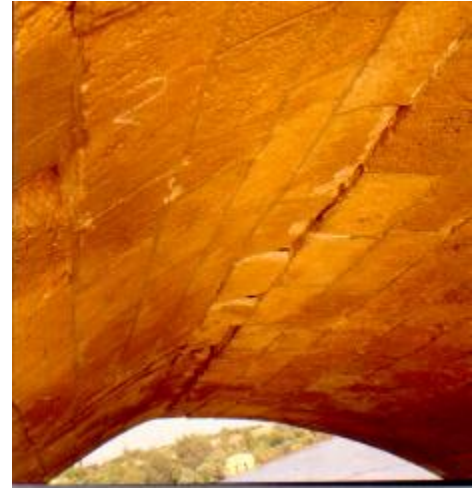
Şekil 7. 1., 2. Kemerlerde Çatlamalar (Yeğın, 1998)

*Figure 7. 1., 2. Cracking in Arches (Yeğın, 1998)*

- Depremden sonra 6., 7., ve 8. kemerlerde çatlamalar oluşmuş; 7. ve 8. kemerlerin doğu cephelerinde kemer kenarlarından içeriye doğru devam eden taş dökülmeleri meydana gelmiştir (Şekil 7).

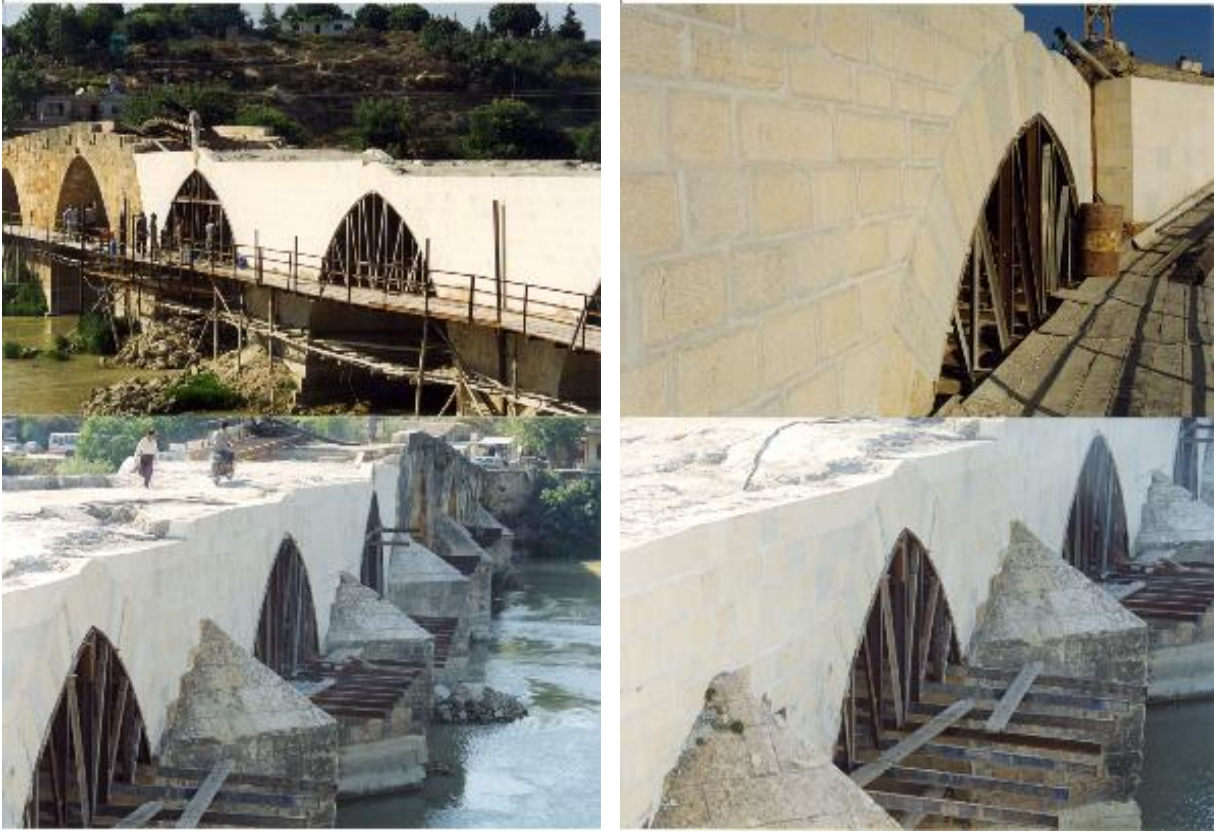
Şekil 10. Köprü Kemerlerinin Restorasyonu (Yeğin, 1998)

*Figure 10. Restoration of Bridge Arches (Yeğin, 1998)*

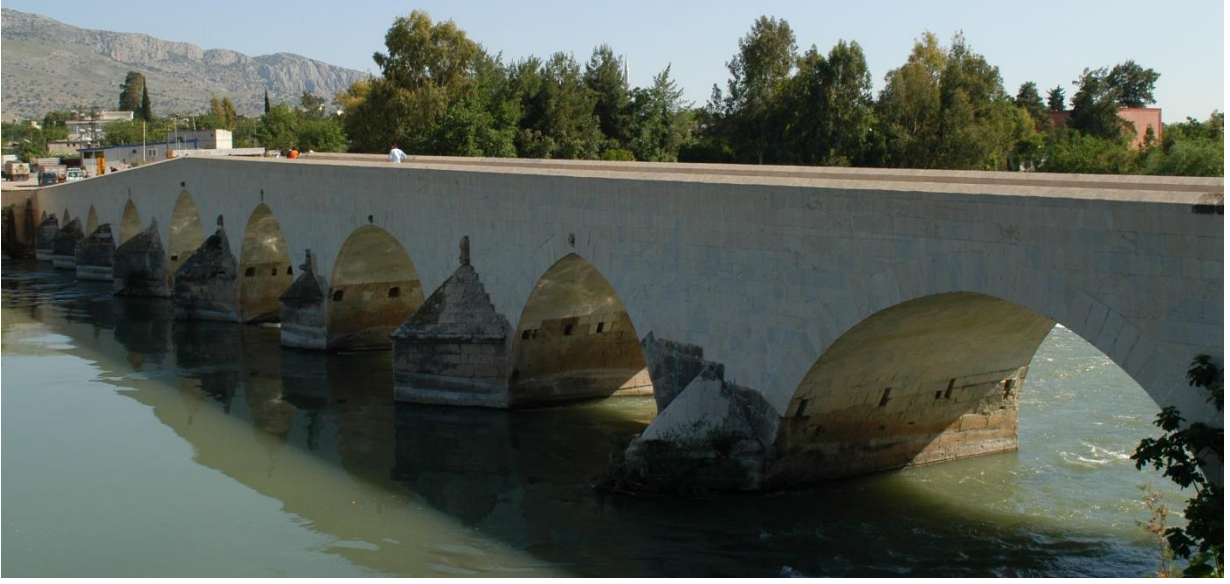
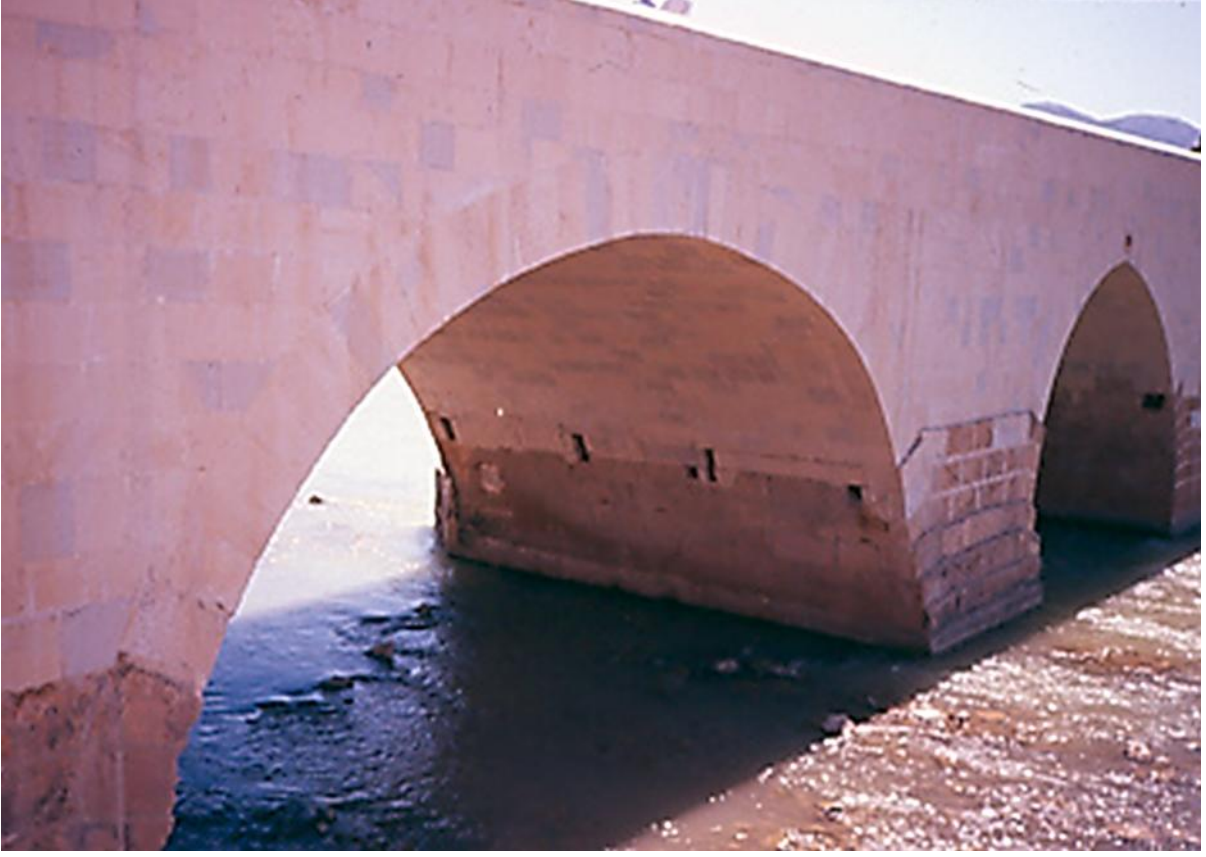
Şekil 11. Misis Köprüsü görünüş mansap (Yeğin 2005)

Şekil 12. Misis Köprüsü Görünüş Memba (Yeğın 2005)

06.02.2023 depremi sonrasında, köprüde meydana gelen yapısal hasarlar ve sismik kuvvetlerin etkisi altında; korkuluklar, tonozlar, ayaklar ile mansap ve memba cephelerindeki duvarların mevcut durumları detaylı bir şekilde incelenmiştir. Bu incelemeler, deprem öncesine ait fotoğraf ve görsel verilerle karşılaştırılarak meydana gelen yapısal değişiklikler kapsamlı bir biçimde ortaya konulmuştur (Şekil 11,12, 14).

Şekil 14. Misis Köprüsü 1. Göz ve Ayak 2005 (yazar arşivi)

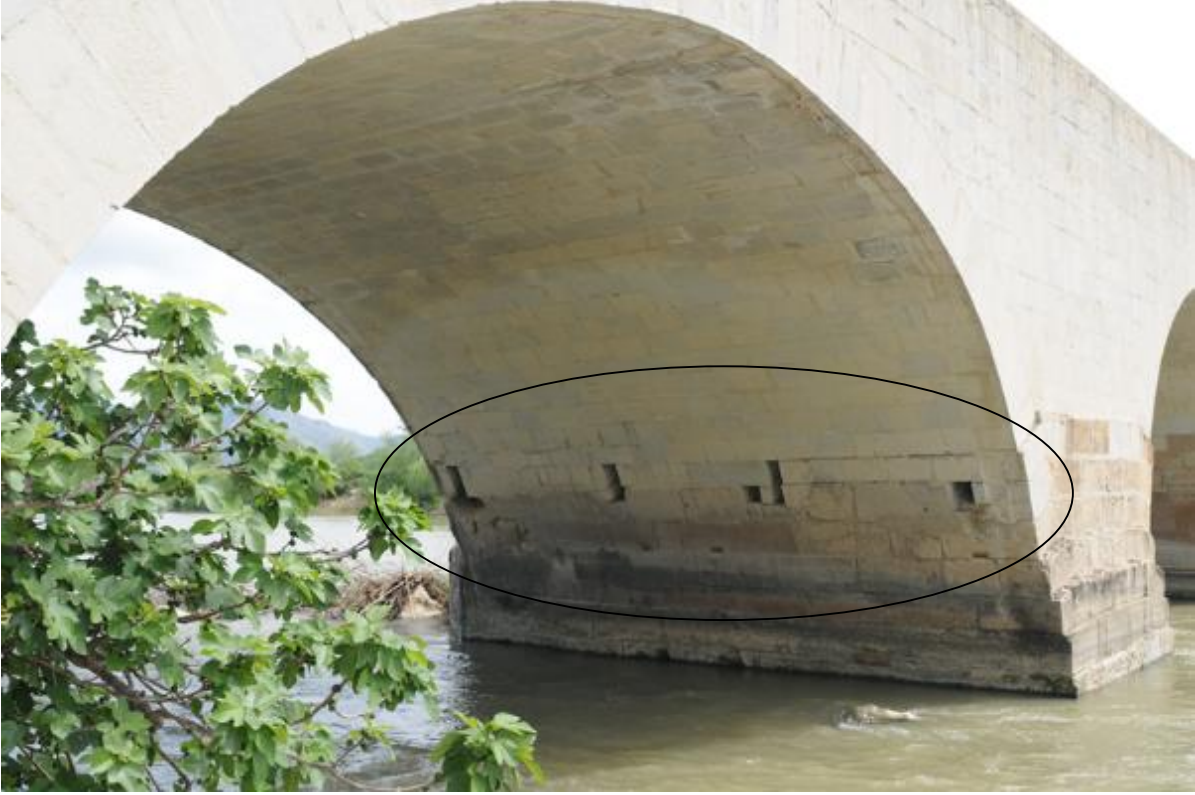
Şekil 15. Misis Köprüsü 1. Göz ve Ayak 2023 (yazar arşivi)

Ayrıca, söz konusu açıklıklar, kemer sisteminin rijitliğinde azalma meydana geldiğini ve taşıyıcı sistemde yerel stabilite kayıplarının yaşandığını işaret etmektedir. Bu durum, yapının deprem etkileri altındaki dinamik davranışına yönelik detaylı bir yapısal analiz yapılması gerektiğini ortaya koymaktadır.

Figure 15. Misis Bridge: 1st Arch and Pier (2023) (Author's Archive)

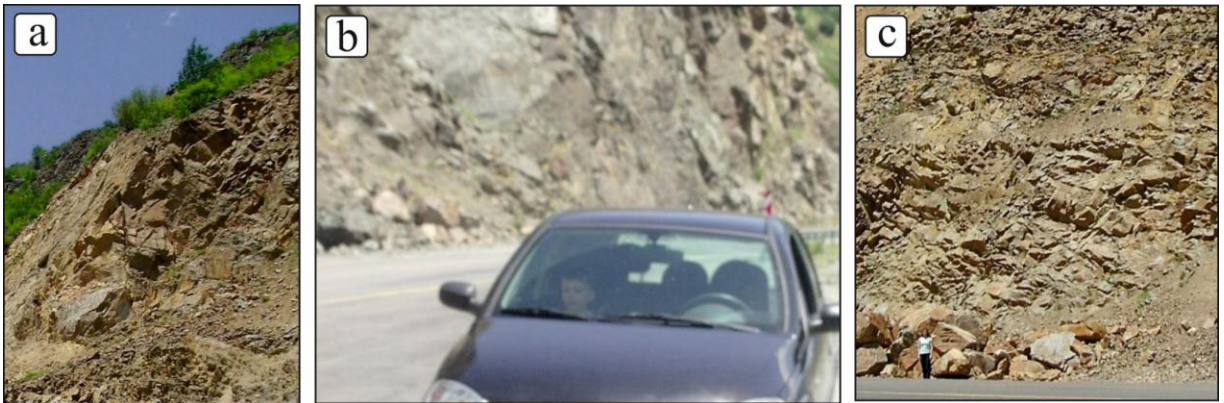
Şekil 3. Gümüşhane-Giresun yol kazı şevlerinde ayrıtlanan bazı jeoteknik birimler; a) 3. jeoteknik birim, b) 5. jeoteknik birim, c) 11. jeoteknik birim

Bu çalışmada öncelikle söz konusu kaya kütle yüzeylenmeleri litolojik özellikler, ayrışma durumu ve süreksizlik sıklığı dikkate alınarak homojen birimlere (jeoteknik birimlere) ayrılmıştır (Şekil 3). Her bir jeoteknik birim ayrı ayrı sınıflandırılmıştır. Söz konusu jeoteknik birimlerin mekanik özellikleri Hoek-Brown yenilme ölçütü (Hoke vd., 2002) ile elde edilmiştir. Daha sonra, RES sistemi kullanılarak elde edilen kaya kütleli ayrışma puanı (Wres) Price'ın puanlama sistemi (Price, 1995) ve IAEG tarafından önerilen nitel ayrışma sınıflandırması (IAEG, 1995) ile karşılaştırılmıştır. Ayrıca, Wres ile jeoteknik birimlerin mühendislik özellikleri arasındaki ilişki araştırılmıştır.

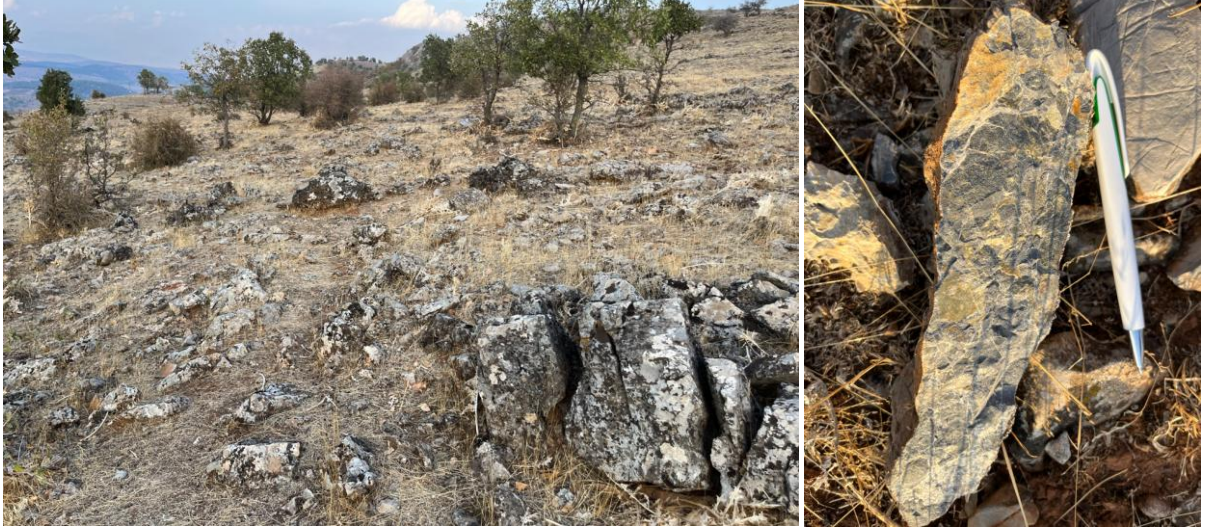
Figure 1. The dolomite area, Turkoglu region (Kahramanmaraş)

Şekil 1. Dolomit sahası, Türkoğlu bölgesi (Kahramanmaraş)

The dolomite samples were taken from Turkoglu region (Kahramanmaraş) in Turkey (Figure 1). During sampling, rock types having no bedding planes were selected to eliminate any anisotropic effects in the measurements of the samples. The dolomite samples present macroscopically light and dark grey coloured comprising discrete and tiny crystals. Microcracks were not present throughout the mass of dolomite samples.
