**TRAKYA JOURNAL OF ARCHITECTURE AND DESIGN**

Volume: 5 - Issue: 1 June 2025

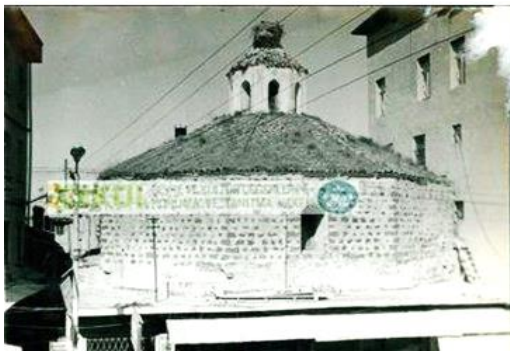
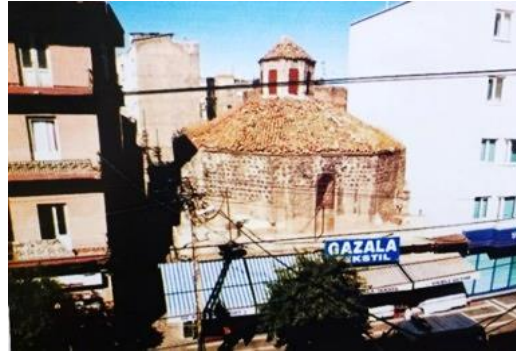
Şekil 3. (a) Vahap Ağa Hamamı (Sözen, 1971), (b) Vahap Ağa Hamamı (Tuncer, 2003)

Suriçi Bölgesi'ndeki Gazi Caddesi üzerindeki ticari aksta yer alan Vahap Ağa Hamamı'nın Osmanlı Dönemi'nde 17. yüzyılda inşa edildiği belirtilmektedir (Vakıflar Bölge Müdürlüğü Arşivi, 2024) (Şekil 3 a,b).

L plan düzenindeki hamamın, soğukluk, sıcaklık, ılıkılık ve külhan bölümleri günümüze ulaşmıştır. 2013 yılında restorasyonu tamamlanan hamamın, yıkılan soyunmalık bölümü çelik malzemelerle güçlendirilerek soğukluk kısmına eklenmiştir. Gazi Caddesi üzerindeki girişi kapatılan hamama,

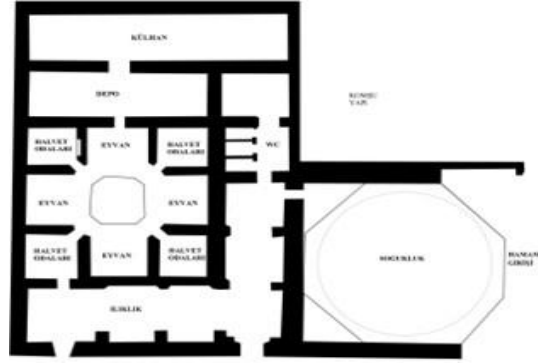
Şekil 5. Vahap Ağa Hamamı planı  
(Dağtekin, 2017)

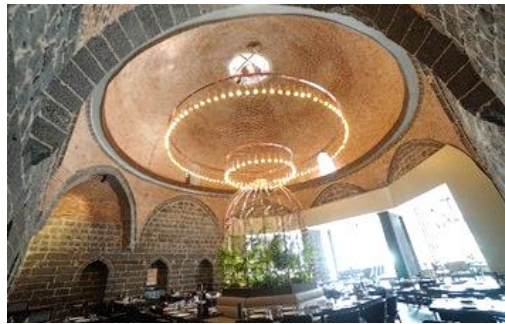
Şekil 7. (a) Soğukluk bölümü aydınlık feneri, (b) soğukluk iç mekân detayı (2024)

Kare plana sahip soğukluk bölümünün boyutları yaklaşık olarak 12x12 metredir. Yapıdan kubbeye geçiş elemanı olarak tromplar kullanılmıştır. Ancak soğukluğun üstünü örten kubbe, dışarıdan sekizgen karnak üzerine oturtularak tuğla malzeme ile kaplanmıştır. Soğukluk bölümünün ışık ve hava almasına yardımcı olan sekizgen formlu aydınlık feneri bulunmaktadır (Şekil 7 a, b).

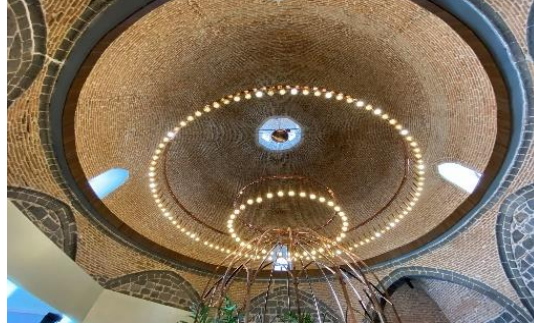
Yapının kısmen hasarlı olan kubbesine restorasyon sürecinde çekme çemberi eklenmiş, böylelikle kubbenin yanal açılmaları engellenmiştir. Çekme çemberi, kubbenin yapısal bütünlüğünü sağlamak için kritik bir uygulama olmuştur. Ayrıca, kubbenin çevresindeki duvarlara ankre edilen çelik kirişler ve düşey taşıyıcılar, restorasyon sonrasında tefriş malzemeleriyle kapatılarak yapının estetik görünümüne uygun bir şekilde tamamlanmıştır (Şekil 14 a, b).

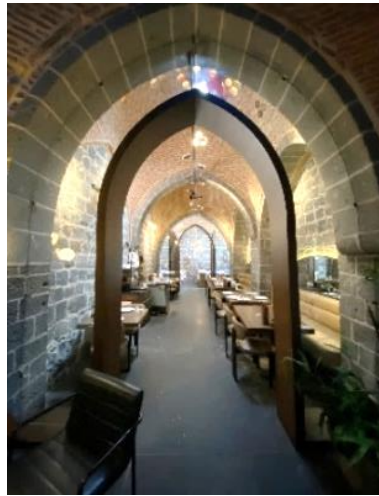
Soğukluk bölümünde yer alan aydınlık feneri yeniden onarılmış ve kubbe eteğindeki pencereler, sabit pencerelerle değiştirilmiştir. Aydınlık fenerinin üzerindeki çatı kiremitleri yenilenmiştir. Hamamın ılıkılık ve halvet bölümlerinin üzeri tuğla malzemeden yapılmış küçük kubbelerle örtülü olup, kubbelerde fil gözleri bulunmaktadır (Şekil 15 a, b).

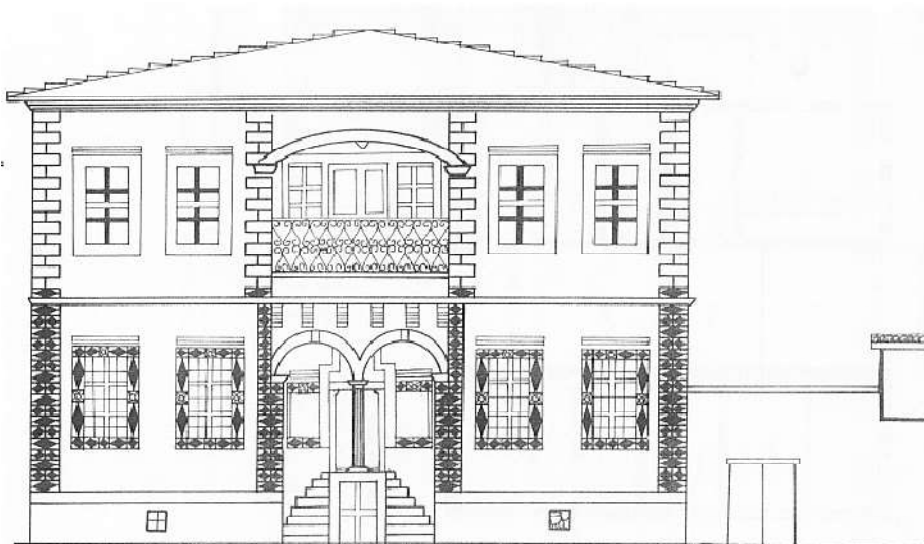
Şekil 4. Hacı Osman Ünsal Evi'nin güney (giriş) cephesi görünüşünün şematik çizimi (Erdal, 2016: 90)

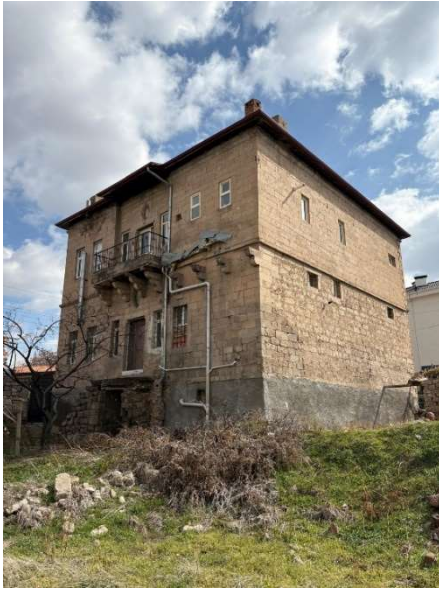
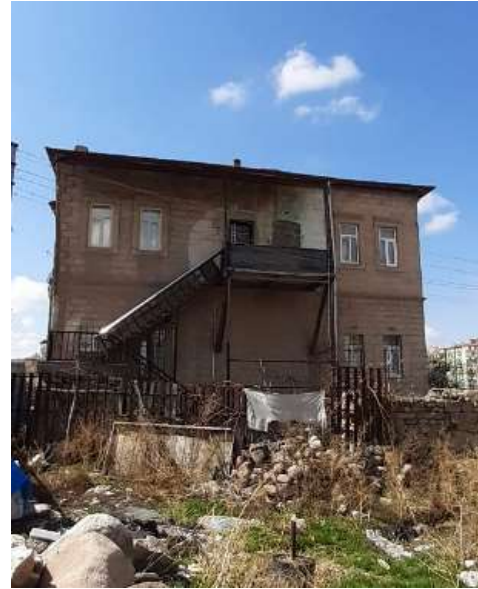
Şekil 7. Hacı Osman Ünsal Evi'nin kuzey ve doğu cephesi (Ata Ünsal, 2025; Ata Ünsal vd., 2023: 94)

Kuzeybatıda bulunan oda; kuzeyde bir ve batıda üst kısımda bulunan birer pencere ile aydınlatılmaktadır (Şekil 7). Mutlu (2022: 176), bu odanın kuzey duvarında iki pencere olabileceğini, böylece evin kuzey cephesindeki simetrisinin sağlanacağını düşünmektedir. Fakat bu durum ev sahiplerine sorulduğunda; evin bu kısmının özgün olduğu ve duvarda bir değişiklik yapılmadığı

söylenmektedir. Kuzeydoğudaki odada kuzeye ve doğuya bakan iki pencere bulunmaktadır. Bu odanın bu pencerelerinde söve yoktur. Ayrıca bu odanın güney duvarında boydan boya uzanan ahşap bir dolap bulunmaktadır. Sofanın güneydoğusundaki odanın doğu duvarında bulunan iki pencerede yine söve bulunmamaktadır. Bu odanın da kuzey duvarında boydan boya uzanan bir dolap bulunmaktadır. Güneybatı odasında ise banyo görevini gören gusülhane bulunmaktadır (Mahmut Ünsal, Kişisel Görüşme, 2023). Ayrıca bu oda güneyde iki, batıda bir ve giriş sahanlığına bakan tek penceresi bulunmaktadır. Sofanın kuzey ucunda ise taş basamaklı bir merdivenle bahçeye inilen, köşeleri söveli sade bir kapı bulunmaktadır. Bahçeye çıkış kapısının hemen üzerinde yine badem şeklinde tepe penceresi vardır.

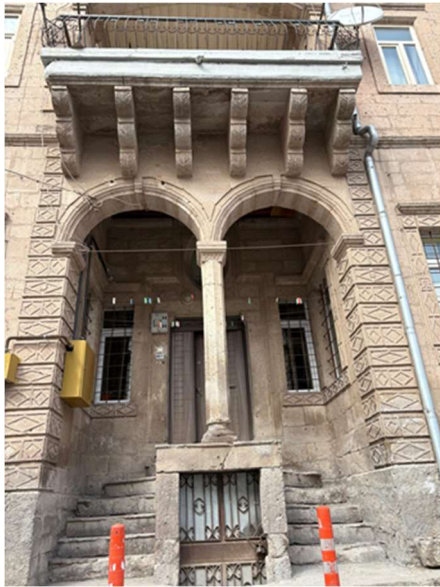
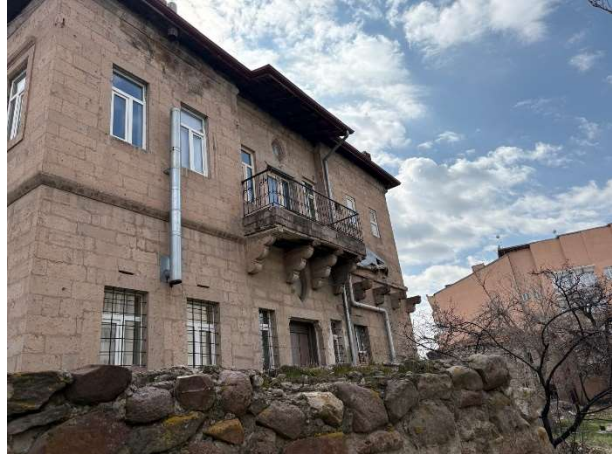
Şekil 8. Hacı Osman Ünsal Evi'nin güney ve batı cephesi payandaları (Ata Ünsal, 2025)

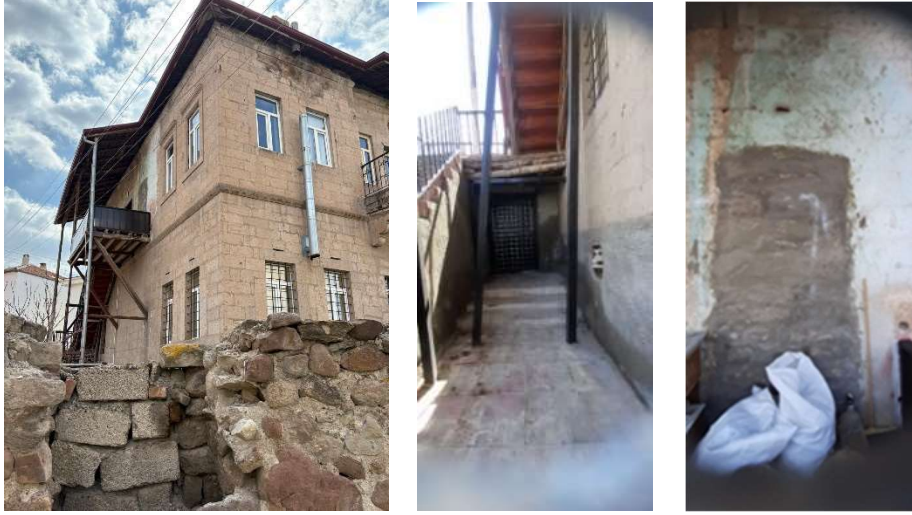
Şekil 10. Hacı Osman Ünsal Evi'nin doğu cephesine yapılan muhdes merdiven ve III. Dönemde doldurulan kapı (Ata Ünsal, 2025; Ata Ünsal vd., 2023: 94)
