**KASTAMONU ADİL BEY TÜRBEĐİ RESTORASYON
GEÇMİŐİ VE MEVCUT KORUNMA DURUMU HAKKINDA
BİR DEĐERLENDİRME¹**

***AN EVALUATION ON THE PAST RESTORATION HISTORY OF
KASTAMONU ADIL BEY TOMB AND THE PRESENT
PROTECTION STATUS***

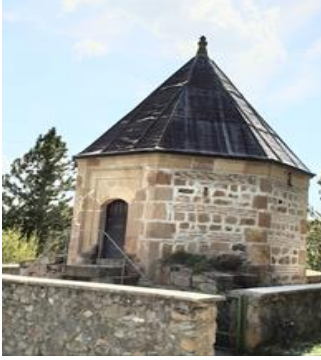
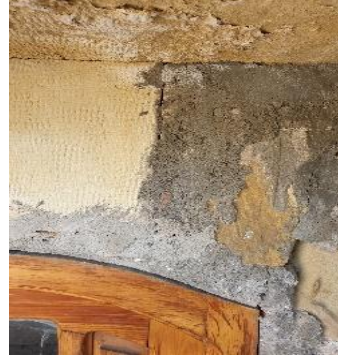
T¼rbede yapılan gözlemler sırasında kaide/mumyalık bölüm¼ örg¼sünde renk, derz dolguları, iřçilik, doku ve yıpranma özelliklerine göre taşlarının daha eski olduęu tespit edilebilmektedir; ancak yapının özg¼n haline ait olup olmadıęı net olarak anlařılamamıřtır. Gövdede ise örg¼deki taşların tamamına yakının deęiřmiř olduęu söylenebilir. Tuęla malzemede mumyalık/kaide bölüm¼nde yer alan tuęlaların (tuęla örg¼n¼n¼) renk, ölç¼, iřçilik ve aşınma özellikleriyle daha eski oldukları anlařılmıř; ancak özg¼n olup olmadıęı tespit edilememiřtir. Sekizgen planlı gövdenin almařık örg¼sünde kullanılan tuęlaların ise tamamına yakınının bahsi geçen özelliklerde farklılık göstermesinden dolayı yeniledięi söylenebilir (Resim. 3).

T¼rbenin gövde bölüm¼nde beden duvarlarında yapılan onarımlar esnasında yenilenen derz dolgu uygulamaları, özensiz bir uygulamayla düzensiz ölç¼lerde, örg¼ birim malzeme ile hem yüzey seviyesinde ve hatta yüzeye taşırılarak gerçeleřtirilmiřtir. Yapılan uygulama yapının kesme ve moloz taş malzeme ölç¼lerinin yanlıř algılanmasına neden olmaktadır (Resim. 4).

Resim.3- 4: Yenilenen taş-tuğla ve beton harç kullanımı

Buna göre kaideye, (onarım sırasında muhtemelen daha saęlam durumunu koruyan) duvar örg¼s¼n¼n bazı taş ve derz dolgu onarımları ile sınırlı kaldıęı, daha çok tahrip olan gövdede ise ç¼r¼tme teknięiyle¹⁰ malzemenin büyük oranda alınarak örg¼n¼n yeniledięi söylenebilir.

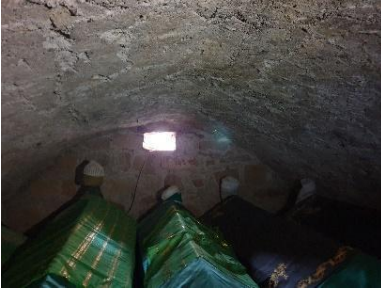
Ayrıca mumyalık mekânında beřik tonoz ört¼s¼ tamamen çimento karıřımlı harç malzeme kullanılarak sıvanmıřtır. Sıva

uygulaması yan duvarlara kadar inmektedir (Resim. 5). Sıva uygulamasının benzer şekilde günümüzde üzeri badana/boya ile kaplı olduğu için tespit edilemeyen türbe mekânı için de benzer şekilde yapıldığı söylenebilir. Sıvada görülen mevcut çatlaklar bu düşüncemizi destekler niteliktedir (Resim. 6). Çimento katkılı harç malzeme “son dönemlerde yapılan tüm duvar örgü onarımlarında kullanılmış” (Şener, 2014: 890) olup “yoğun tuz içeriği, geçirimsizliği ve düşük genleşme özellikleriyle çimento, özgün malzemeler üzerinde bozulma sürecini hızlandırıcı rol oynamaktadır. Kimyasal ve fiziksel özellikleri bakımından geleneksel yapı malzemeleriyle ısı, nem ve çeşitli hava koşullarına karşı tamamen farklı çalışan bu malzeme gerek renk ve doku benzerliği gerekse estetik bütünlük bakımından da büyük bir uyumsuzluk sergilemektedir” (Eskici, 2007: 72).

Resim.5: Beton harç ile sıvama

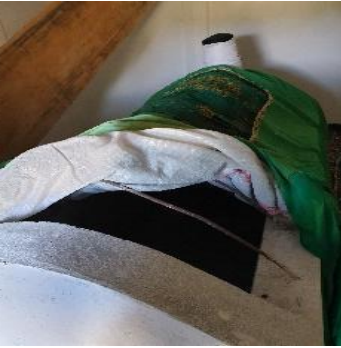
Kaynaklarda “Adil Bey Türbesi sandukalarının Hatun Sultan Türbesi ve İsmail Bey Türbesi’ndekiler ile birebir aynı özellikte” ve enli tuğla malzemeden kaideli olarak yapıldığı bildirilirken (Gökoğlu, 1952: 286), diğer bir kaynakta sandukanın kesme taştan yapılmış olduğu (Çiftçi, 2018: 254) aktarılmaktadır. Köy halkının verdiği bilgilerden de anlaşıldığı üzere mevcut sandukanın mozaik beton malzemeden yenilenmiş olmasıyla türbenin definciler tarafından ciddi ölçüde tahrip edildiği anlaşılmaktadır (Resim. 7).

Resim.7: Kasıtlı tahribat sonrasında günümüz sandukası

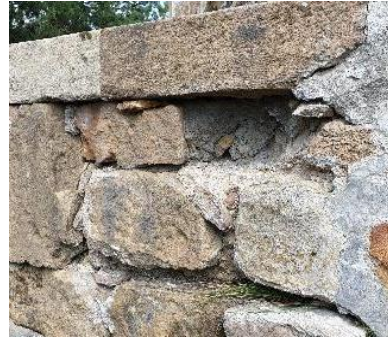
Parça kaybı; “Fiziksel bir etki ya da kırılmaya bağlı olarak malzeme bütünlüğünde meydana gelen eksilmelerdir” (Eskici, vd. 2006: 171). Aşınma-ufalanma ise; “Nem-tuz çıkışlarına bağlı olarak mikro basınçlarla meydana gelen yıpranma- yüzey kayıpları”(Şener, vd. 2013: 52) olarak tanımlanabilir. Bu bozulmalar, türbenin derz dolgu boşalması ve derz açılmasının daha fazla görüldüğü özellikle kaide kısmında yoğunlaşmaktadır. Kaidenin batı, kuzey ve güney cephelerinin toprak zemine yakın örgü bölümlerinde yer alan taş malzemedeki kayıplar; yağışlar ve zemin suyu emilimiyle başlayan, devamında tuz çıkışları ve don oluşumlarının yarattığı mekanik

baskılarla oluřan ufalanmalarla meydana gelen yüzey, kenar ve köře kayıpları řeklinde izlenebilmektedir (Resim. 8).

Resim.8: Malzeme-parça kaybı, aşınma-ufalanma

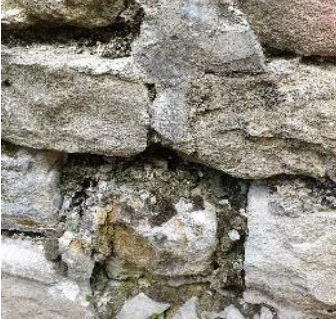
Kaidedeki tař örgüde daha yoęun olmakla birlikte, gövdenin almařık (tař-tuęla) örgüsünde de yer yer izlenebildięi gibi derz dolgusunu oluřturan harçlarda (parça kaybı ve ufalanmada açıklanan nedenlerle) ufalanmayla bařlayarak ilerleyen kayıplar ve bořalma oluřumları görölmektedir. Bozulma sonucu kaide örgüsünde “örgüde derz açılması” adı verilen ve örgünün giderek daęılmasıyla sonuçlanacak bir bozulmaya meydana gelmiřtir. (Resim. 9).

Resim.9: Derz boşalması

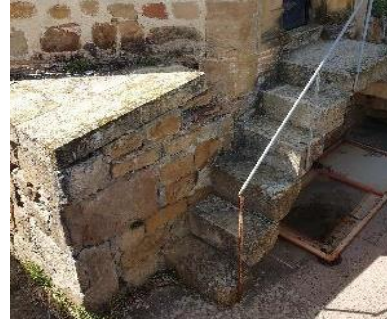
“Çevre ve iklim řartlarına açık tař malzemelerde, yüzeye az ya da çok bitiřen/yapıřan kirlilik” olarak tanımlanan (řener, 2014: 981) bozulma türü, yapıda toprak zemine yakın kaidenin tüm cephelerinde, merdiveni oluřturan tařlarda ve kaidenin gövdeden çıkıntı yapan köřelikler üzerinde kalan kaplama tařlarında yoęunlařan yüzeysel birikim (kirlilik) řeklinde izlenmektedir.

Yüzeysel kirlilik, görünümü etkileyen estetik sorun gibi algılansa da aslında tuz birikimi, ufalanma ve yapraklařma gibi farklı yeni bozulmalara yol açan bir faktördür. Çünkü mikrobiyolojik patina/tabaka oluřumları yüzeyde gözeneklere nüfuz ederek yaęıř suyunun ve nemin tutulmasına ve ardından geliřen don olaylarıyla meydana gelen genleřme ve basınç sonucunda da bozulmalara neden olmaktadır (řener, 2014: 981).

Resim.10: Yüzeysel birikim(kirlilik)

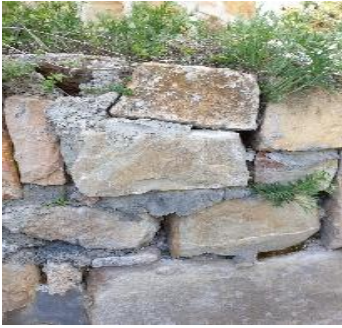
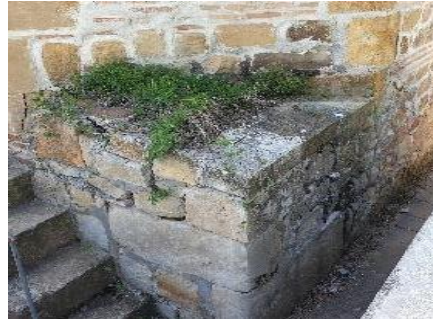
Rüzgârla tařınma yoluyla yapı üzerinde uygun ortam bularak yerleřen bitki tohumlarının geliřmesiyle meydana gelen bozulmalar olarak tanımlanır. Duvar örgü bořluklarında geliřen bitki kök ve gövdeleri; derz harçlarının, örgü kaplamalarının ve iç dolguların dökülmesine sebep olarak bozulmayı hızlandırır (řener, 2014: 983). Türbede yoęun olarak kaidede, derz dolguları bořalan alanlarda (Resim. 11), örgüdeki toprak birikimine baęlı bitkisel geliřim görölmektedir. Bozulma türü estetik bir sorun olduęu kadar köklerin geliřmesi ve oluřturacaęı baskılarla da örgünün daęılmasına varan sonuçlara yol açabilen korunma riski oluřturmaktadır.

Resim.11- 12: Bitkisel oluşum

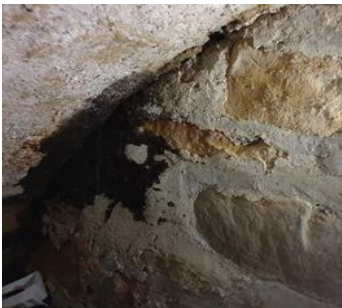
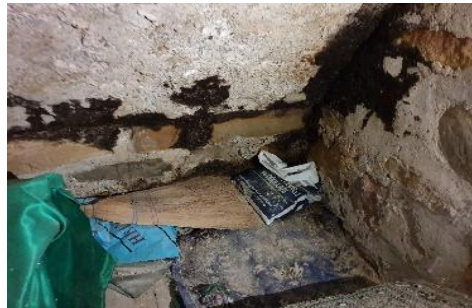
“Nem, yağış ve zemin suyunun temelden veya örgü üzeri boşluklardan emilmesi ve gözenekli yapı dolayısıyla örgü malzemelerinde dolaşımı olarak tanımlanır” (Şener, 2014: 982). Türbenin toprak zemine yakın kaide kısmı örgüsünde renk değişimiyle izlenen su emilimi diğer tüm bozulmalar için önemli bir korunma riski oluşturmaktadır. Nitekim bu sorun, tuz ve don olaylarıyla ufalanma, aşınma, parça kaybı gibi bozulmalara sebep olduğu kadar, bitkisel ve mikrobiyolojik gelişim gibi bozulmaların kaynağını oluşturmaktadır (Resim. 12).

Resim.13-14: Nem çıkışları
