Uçak - Yıldırım Etkileşimi*

ATIF/REFERENCE: Kişeci, E. C. & Salamcı, E. (2020). Uçak - Yıldırım Etkileşimi. *Avrupa Bilim ve Teknoloji Dergisi*, (Özel Sayı), 177-187.

Aircraft – Lightning Interaction

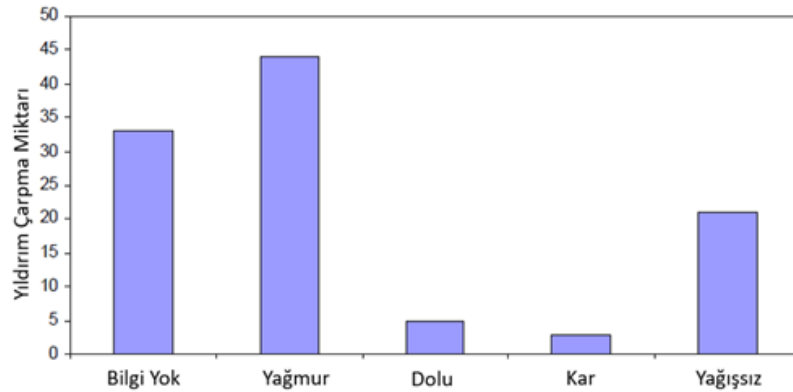
Şekil 2. Yıldırım Çarpması Hava Koşulları İlişkisi [7]

Yıldırımlar genellikle yağmurlu havalarda görülen bir olaydır. Şekil 2’de verildiği üzere, yağış olmadığı durumlarda da sıklıkla yıldırım çarpmalarının gerçekleştiği görülmektedir. Ayrıca kar veya dolu yağışı olduğu günlerde de yıldırım çarpmalarına rastlanmaktadır [7].

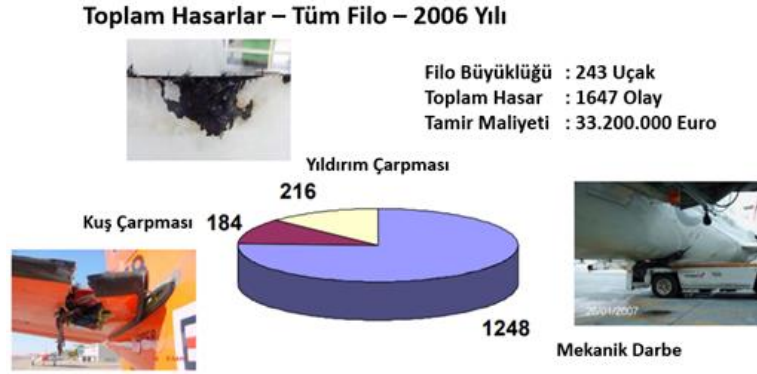
Şekil 3. Lufthansa filosunun kompozit parçalarının tecrübe ettiği hasarlar [8]

Şekil 3’te Lufthansa filosunun kompozit parçalarının tecrübe ettiği hasarlar gösterilmiştir. Verilen istatistikte Lufthansa’nın toplam filosunun 2006 yılında aldığı hasarların nedenleri belirtilmiştir ve yıldırım vakaları bakım-onarım bakış açısıyla ele alınmıştır [8]. Uçaklarda kaydedilen hasarların %17’den fazlasının yıldırım kaynaklı olduğu görülmektedir. Bu nedenle, yıldırım kaynaklı hasarlar bakım-onarım maliyetlerinin önemli bir parçasıdır.

İncelenen Lufthansa verileri 2006 yılına aittir ve bu filoda ağırlıklı olarak alüminyum gövde yapıları kullanılmaktaydı. Uçaklarda sadece dengeleyiciler, hareketli yüzeyler gibi bazı kısımlarda kompozit yapılar yer almaktaydı. Ancak buna rağmen kompozitlerin kullanıldığı bileşenlerde, yıldırımdan kaynaklı hasarların arttığı görüldü. All Nippon Havayolları’nın 767 uçağının saha tecrübelerindeki raporlarına göre, yıldırımdan dolayı oluşan hasarların yaklaşık olarak %70’inin onarıma ihtiyacı olanlar hasarlar olduğu görülmüştür [9]. Bakım - onarım masraflarını azaltmak uçak endüstrisi için önemli bir ihtiyaçtır. Bu nedenle, uçak gövdelerinde tamamıyla kompozit malzemelerin kullanılması yıldırım kaynaklı hasarları arttıracaktır [10].

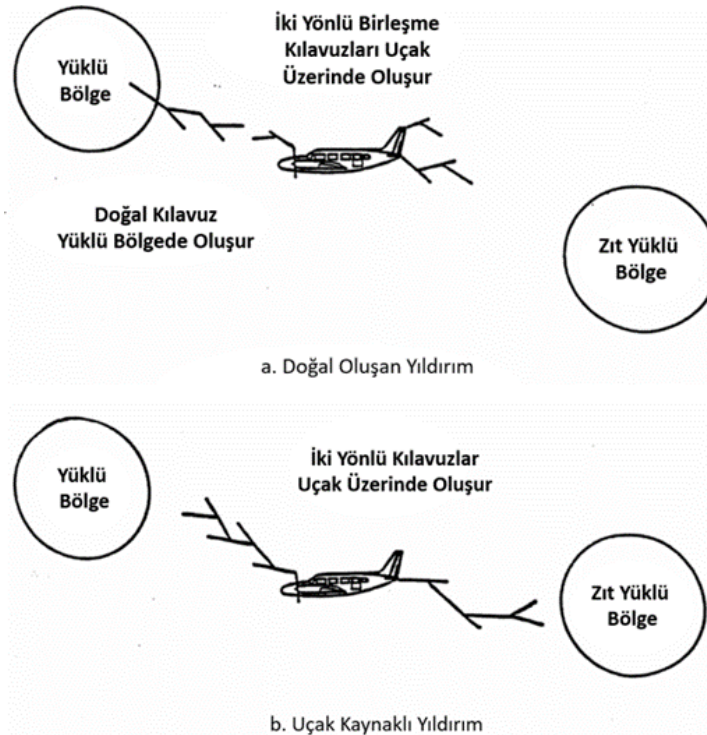
Şekil 1. Yüklü bölgeler arasında uçağa çarpan yıldırımın oluşma mekanizmaları [12]

Yıldırım çarpması uçaklarda iki farklı mekanizma sonucu meydana gelir. Bunlar doğal yıldırımlar ve uçakla tetiklenen yıldırımlar şeklindedir. Şekil 4'te iki etkileşim mekanizması da tasvir edilmiştir. Uçakla tetiklenen etkileşimde, iki zıt yüklü bölge arasında uçmakta olan uçak etrafında elektrik alanı etkileyerek yıldırımın kendi üzerinde başlamasına neden olmasıyla meydana gelir. Uçak zıt yüklü bölgeler arasında seyir halinde iken normalde oluşan bir yıldırıma denk gelerek yıldırım çarpmasına da maruz kalabilir. Her iki yıldırım oluşma mekanizmasında da uçak sınır bölgelerinin şekilleri ve malzemeleri önemli rol oynamaktadır. Hava deniz seviyesinde ve yağışsız koşullarda 3×10^3 kV/m bozulma dayanımına sahiptir. Uçağın gökyüzünde bulunması bu bozunma değerinin düşürür. Radom, kanat uçları, motor kapakları, dikey ve yatay dengeleyiciler yıldırım çarpma ihtimalinin yüksek olduğu uçak bölümleridir. Yıldırım kanalının uçakla buluştuğu noktaya bağlanma noktası adı verilir. Bu nokta yüklü bulutla yüksüz yeryüzü arasında geçiş noktası görevini yerine getirir.

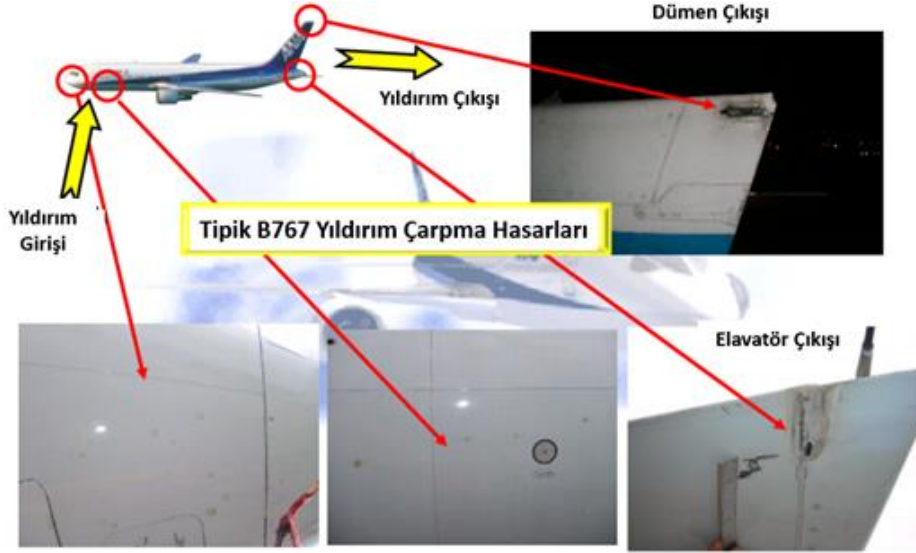
Şekil 7. Metalik uçak kabuğu üzerinde süpürülme kanalı kaynaklı yıldırım çarpması hasarları [9]

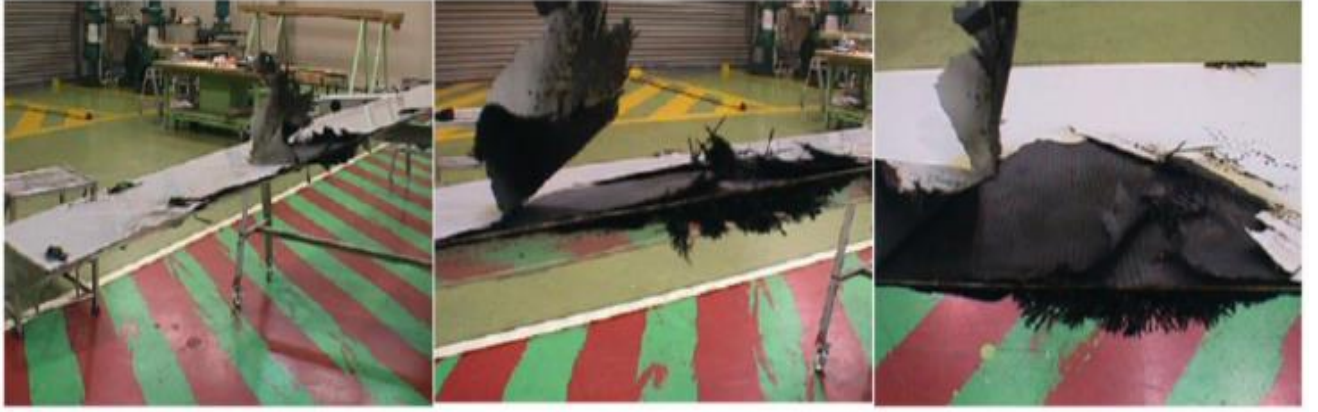
Şekil 13. Karbon elyaf takviyeli polimer kompozit kanatçık parçasında yıldırım kaynaklı hasarlar [10]

Şekil 12. ve Şekil 13.'de ise kompozit malzemelerden üretilen uçak parçalarında meydana gelen hasarlar görülmektedir [10]. Karbon elyaf takviyeli polimer kompozitlerden oluşan parçalarda, yüksek yıldırım akımı kaynaklı; ayrışma, delaminasyon, reçinenin yanması ve parça köşelerinin yok olması söz konusudur. Bu tip hasarlarda klasik kompozit tamir yöntemlerinin kullanılmaması sonucu parçaların tamamen değiştirilmesi gerekmektedir.
