Kültürel Mirasların İnsansız Hava Aracı ile Fotogrametrik Üç Boyutlu Modelleme Çalışmalarında Karşılaşılan Sıkıntılar ve Öneriler

Difficulties and Suggestions in Photogrammetric Three Dimensional Modeling with Unmanned Aerial Vehicle

ŞASI, A. (2020). Kültürel Mirasların İnsansız Hava Aracı ile Fotogrametrik Üç Boyutlu Modelleme Çalışmalarında Karşılaşılan Sıkıntılar ve Öneriler. Türkiye Fotogrametri Dergisi , 2 (1) , 7-13 . Retrieved from <https://dergipark.org.tr/tr/pub/tufod/issue/53476/676160>

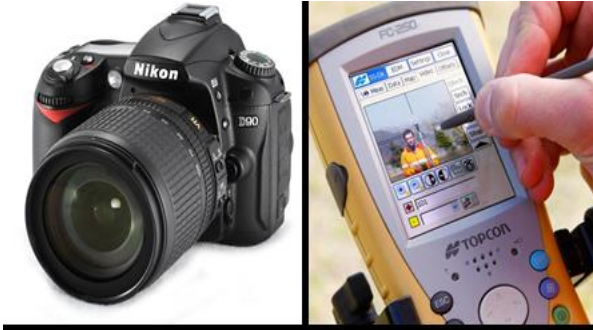
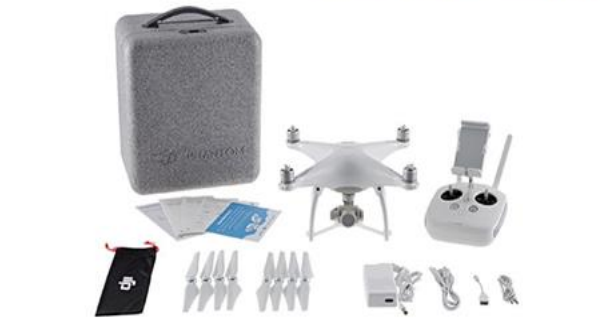
Kültür varlıklarının 3B modellenmesinde yapıların etrafına yer kontrol nokta tesisi yapılmış olup bu yer kontrol noktaları Topcon Fc-250 marka GPS ile koordinatlandırılmıştır. Yapıya ait fotoğraf çekiminde Nikon D90 marka fotoğraf makinesi ve Dji Phantom 4 marka insansız hava aracı kullanılmıştır. İnsansız hava aracının havada uçuşunu yapmak için Dji Go 4 ile Pix4Dcapture mobil uygulamaları kullanılmıştır. UAV Forecast mobil uygulaması ile uçuş için hava durumu kontrol edilmiştir.

Şekil 1. Nikon D90 fotoğraf makinesi, Topcon Fc-250 GPS ve Dji Phantom 4 insansız hava aracı

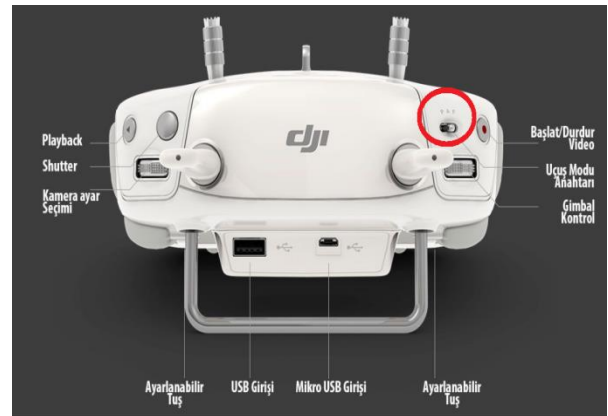
- Dji Phantom 4 marka insansız hava aracı için Pix4Dcapture uygulaması ile fotoğraflar otonom olarak çekileceğinden insansız hava aracına ait uzaktan kumandanın uçuş modu "A" moduna alınmalıdır çünkü "P" modunda otonom olarak uçmayacaktır. Dji Go 4 mobil uygulamasında manuel olarak uçarken ise uzaktan kumandanın uçuş modu "P" moduna alınarak uçuş yapılmalıdır.

Şekil 2. Dji Phantom 4 marka insansız hava aracı uzaktan kumandası

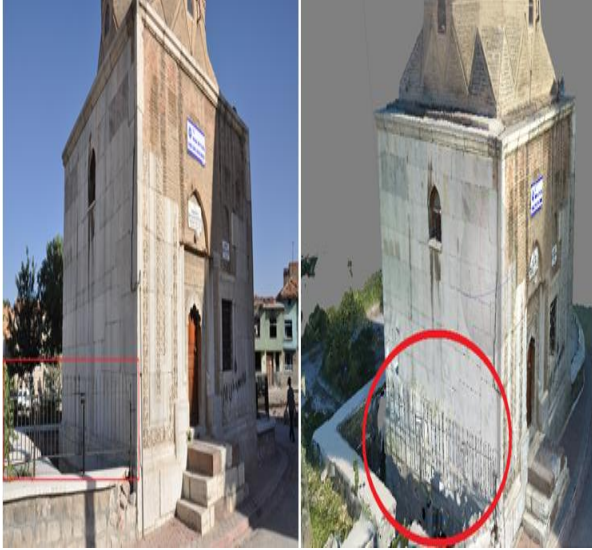
- Modellemesi yapılacak kültür varlığının duvar kısımlarında tel, çit vb. gibi yapılarla çevrili olduğu durumlarda kültür varlığına ait modelin duvar yüzeyini bu tel ve çit gibi yapılar bozmaktadır (Şekil.3).

Şekil 3. Fotoğraf çekim hatasının modele etkisi

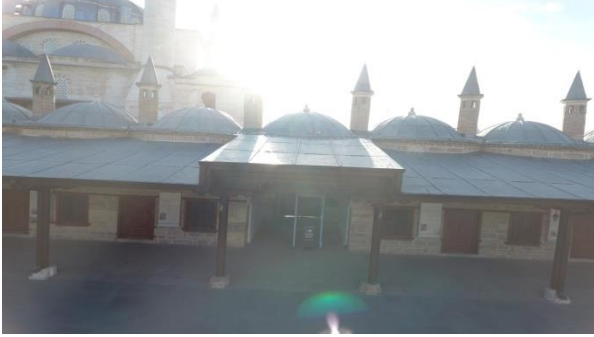
- 3B modeli elde edilecek olan kültür varlığına ait fotoğraflar güneş ışığına karşı çekildiği zaman yapının etrafında beyaz nokta bulutları oluşturmaktadır. Bunlar modelde yapıya parazit olmakla beraber yapının aslına uygun modellenememesine neden olmaktadır.

Şekil 8. Güneş ışığına karşı çekilen bir fotoğraf

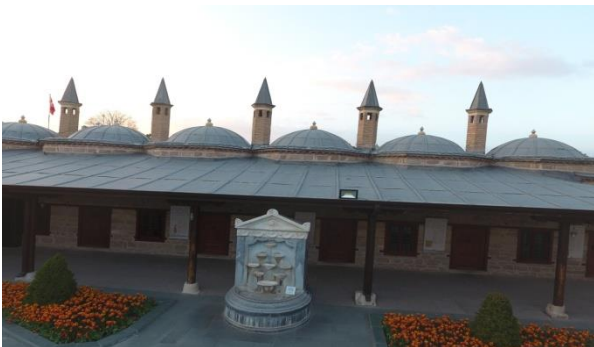
Güneşin doğuş ve batışına uygun bir saatte aynı zamanda yeterli ışık miktarı olması da gözetilerek çekilen doğru fotoğrafla düzgün bir model elde edilebilmektedir (Şekil.10).

Şekil 10. Güneş ışığı dikkate alınarak çekilen fotoğraf
