Akarsu Köprülerinin HEC-RAS Programı ile Hidrolik Analizi: Fidanlık Köprüsü Örneği

Hydraulic Analysis of River Bridges with HEC-RAS Software: Example of Fidanlık Bridge

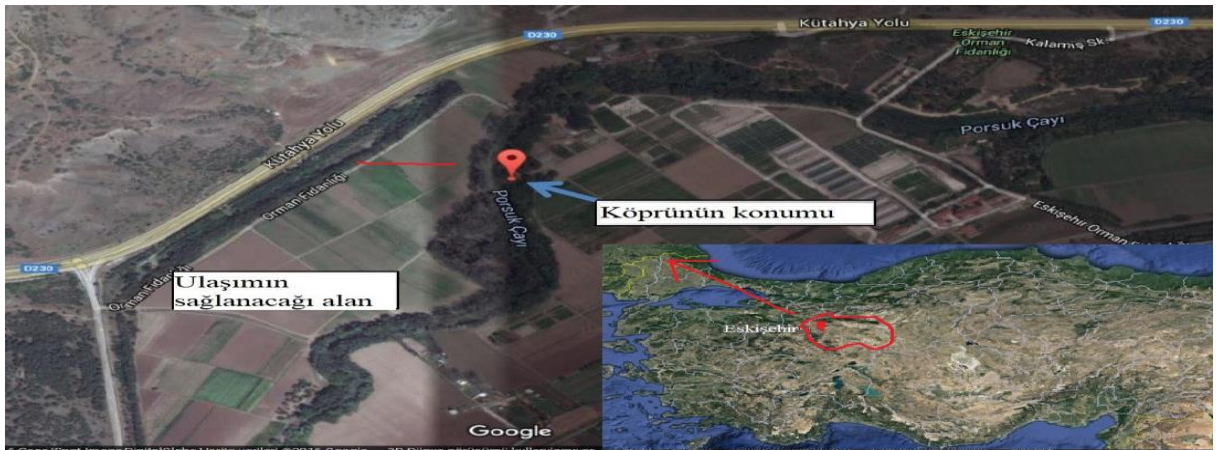
Şekil 1'de Fidanlık Köprüsünün yeri ve arazinin uydu görüntüsü verilmiştir. Uydu görüntüsünde görüldüğü gibi köprüünün yapılacağı yerin karşısında bulunan fidanlık alanına ulaşım akarsu üzerinde köprü bulunmadığı için Kütahya yolu üzerinden yaklaşık 3,5 - 4 km. daha fazla yol gidilmesi gerekmektedir. Ayrıca araziler arasında iş ve tarım makinesi geçişleri gerektiği için Kütahya yolunun kullanılarak ulaşımın sağlanması tehlikeli olmaktadır. Bu nedenle köprüünün yapılması planlanmıştır. DSİ 3. Bölge Müdürlüğü, Sakarya havzası master planları kapsamında Porsuk alt havzası taşkın etüt master plan raporu hazırlamıştır. Bu raporda köprüünün memba kısmında kalan havzaların taşkın büyüklükleri DSİ Sentetik metoda göre hesaplanarak köprüünün yapılacağı yere süperpoze edilmiştir. Buna göre köprüünün konumlandırıldığı yerdeki taşkın debileri $Q_{50}=139,58$ m^3/s , $Q_{100}=211,40$ m^3/s olduğu belirlenmiştir.

Şekil 1. Köprü yerine ait uydu görüntüsü

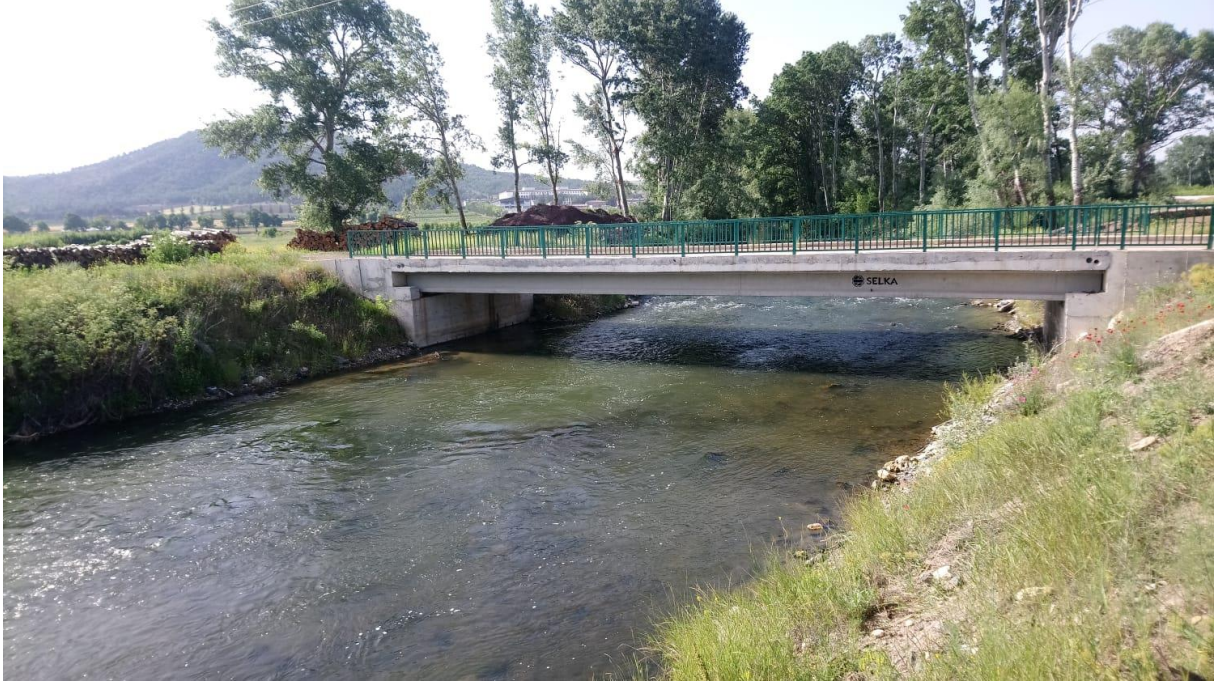
Köprü'nün projesinde tabliye yüksekliği Q_{100} su seviyesine, 1,5 metre de hava payı eklenmesi ile tasarlanmıştır. Arazi çalışmaları akarsuyun her iki sahilinde de köprü ayaklarının konumlandırılacağı noktada sağlam zemin bulunmazsa 25 metre, sağlam zemine ulaşılır ise 5 metre sondaj yapımı uygun görülmüştür. Arazide harita alımları yapılarak köprü'nün tasarımı ve konumu belirlenerek en uygun yere konulmuştur. Köprü'nün tek açıklıkla geçilerek orta ayak bulunmaması kararına varılarak yapılmıştır. Köprü'nün mansabından bir görüntü Şekil 2'de gösterilmiştir.

Şekil 2. Köprü'nün arazideki görüntüsü
