KAYA ISLAHI ÇALIŞMALARINDA BİRLEŞİK ÇÖZÜMLERİN İNCELENMESİ: TRABZON KAYMAKLI ÖRNEĞİ

Investigating the Effectiveness of Combined Rockfall Protection System Solutions: Trabzon Kaymaklı Case

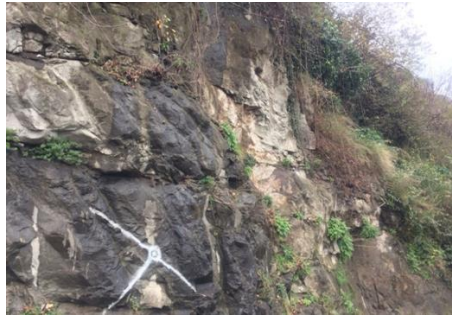
Şekil 4:

Etüt alanı şev yüzeyinde mostra veren Kabaköy Formasyonuna ait bazaltlardan görünüm

Çalışma alanının Türkiye ve Trabzon İl haritasında yeri ve kaynak alandan çekilmiş görünümü Şekil 3'te görülmektedir. Etüt alanında şev yüzeylerinden yapılan gözlemler neticesinde Kabaköy Formasyonuna ait Eosen yaşlı bazaltların yer aldığı görülmüştür. Etüt alanındaki yamaç yüzeylerinde mostra veren bazalt birimi gri renkte olup, kırıklı, çatlaklı, yer yer sert ve sağlam özelliktedir. Bazalt üst seviyelerde parçalı, kırıklı, çatlaklı olup, alt kısımlara doğru masif özellik kazanmaktadır (Şekil 4).

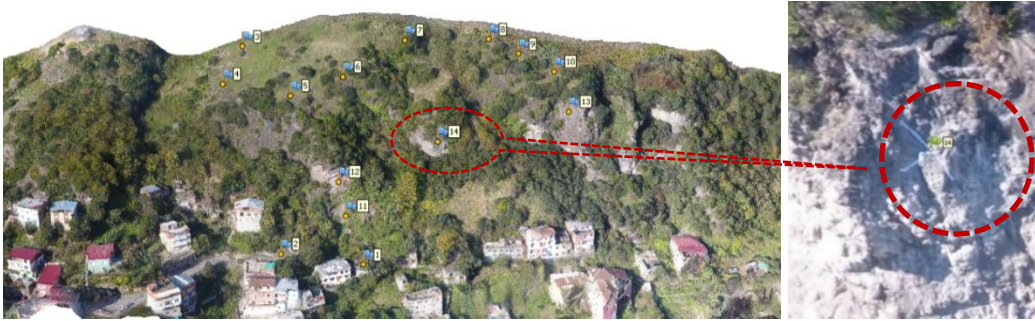
Şekil 5:

Yer kontrol noktalarının sayısal yüzey model üzerindeki konumları

Çalışma alanında 6 adet tehlikeli dik yamaç ve bu yamaçların arasında bulunan vadilerden oluşan bir topografik yapı vardır. Şekil 5 ve Şekil 7'de görüldüğü gibi dik yamaçların alt kotlarında ve üst kotlarında konutlar bulunmaktadır. Bu konutların varlığı önlem yapı türünün seçilmesinde önemli kriterler oluşturmaktadır. Bu hususlar dikkate alındığında kaya ıslahı yöntemlerinden bazıları arazide kullanılamayacağı veya tek çözüm önerisi olarak sunulamayacağı anlaşılmaktadır. Buna göre; ıslah yöntemlerinden olan düşme riski bulunan blokların kontrollü/kontROLSÜZ temizliği ve ardından şevde temizleme veya şev eğimi çalışması yapılması, çalışma alanında uygulaması oldukça zordur. Bunun sebebi ise şevin hemen alt kotunda bulunan binaların mevcut olmasıdır. Bu durumda kaya ıslahı çalışma alanının kısıtlı olmasına neden olmaktadır. Dolayısıyla ıslah yönteminin maliyetleri alanın kısıtlı ve zorluğu nedeniyle artıyor olması yukarıda bahis edilen yöntemin tek başına tercih alternatiflerinden çıkartmaktadır. Ancak yöntem içerisinde bulunan kontrollü temizlik özellikle düşme ihtimali oldukça yüksek kayalarda uygulanması kullanılacak diğer yöntemlerin ömürlerinin uzatılması için gerekli olduğu görülmüştür. Hendek, dolgu yapılması gibi çözümler de şev altında yeterli alan bulunmaması ve sıçrama yüksekliğinin fazla olması nedeniyle istenilen boyutta hendek veya dolgu yapılamayacağı nedeniyle tercih edilememiştir. Aynı şekilde toprakarme duvar ile önlem alınması durumunda da benzer sıkıntılar çıkmakta, sıçrama yüksekliği nedeniyle toprakarme duvar boyutları oldukça artmaktadır. Yüksekliği artan toprakarme duvarların taban genişliği de artması gerekmektedir. Bu nedenle arazide yeterli düz yüzeyin olmaması toprakarme duvar çözümlerini de tercih dışına çıkarmaktadır.

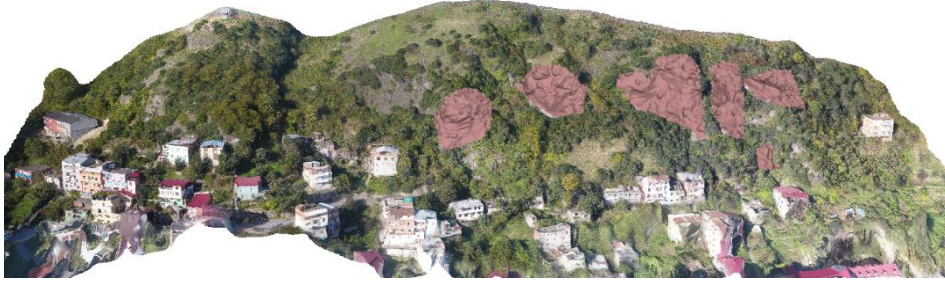
Şekil 7:

Fotogrametrik yöntemler ile elde edilen çalışma alanının 3 boyutlu sayısal yüzey modeli

Kamera ölçümlene değerleri, elde edilen hava fotoğrafları ve yer kontrol noktalarının hassas konumları da kullanılarak fotogrametrik değerlendirme yöntemleri ile karşılaştırılmış, uçuşa konu bölgenin 3,3 cm çözünürlükte ortofoto (ölçekli fotoğraf) ve nokta bulutları ve bu nokta bulutundan da 3 boyutlu sayısal yüzey modeli üretilmiştir. Elde edilen model ile yer kontrol noktaları arasındaki ortalama sapma miktarı X ekseninde 3 cm, Y ekseninde 3,8 cm, yükseklik değerinde 4,2 cm olarak tespit edilmiştir. Nokta bulutu ve ortofotolar kullanılarak sayısal yüzey modellerine altlık teşkil edecek vektör veriler derlenmiş, bu verilerden sayısal yükseklik modeli ve eş yükselti eğrileri üretilmiştir (Şekil 7,8).

Şekil 7 incelendiğinde ve Tablo 2'deki verilere bakıldığında, dik yamaçların aralarında düşük sıçrama yüksekliği veya düşük enerji miktarlarına sahip vadiler görülmektedir. Ancak falezlerden düşebilecek bloklar dik kesitlerde gitmeyip bu güzergâhlara girmesi ihtimali bulunmaktadır. Dik yamaç ve vadiler çok kısa mesafeler içerisinde değişmektedir. Bu ihtimal nedeniyle güzergâh boyunca ayırım yapmadan aynı önlemin alınması gerekmektedir. Kaya düşme analizleri yapılırken, maki veya ağaçlar yok sayılmıştır. Bitkilerin enerji ve hız kesici özellikleri bilinmektedir (Aydın ve Eker, 2017). Ancak bitkilerin hesaba katılmamasının nedeni ise, güvende kalmak (azalacak enerji ve hız projenin güvenlik faktörlerinden biridir) ve daha önce arazide düşen kayalar incelendiğinde grup halinde düşmelere rastlanılmasıdır. Bu tarz kaya düşmelerinde ilk düşen kayalar bitkilere zarar verdiğinden arkadan gelen kayaların bitki engeline takılmadığı görülmüştür. Bu senaryoların arazide gerçekleşme ihtimali vardır.

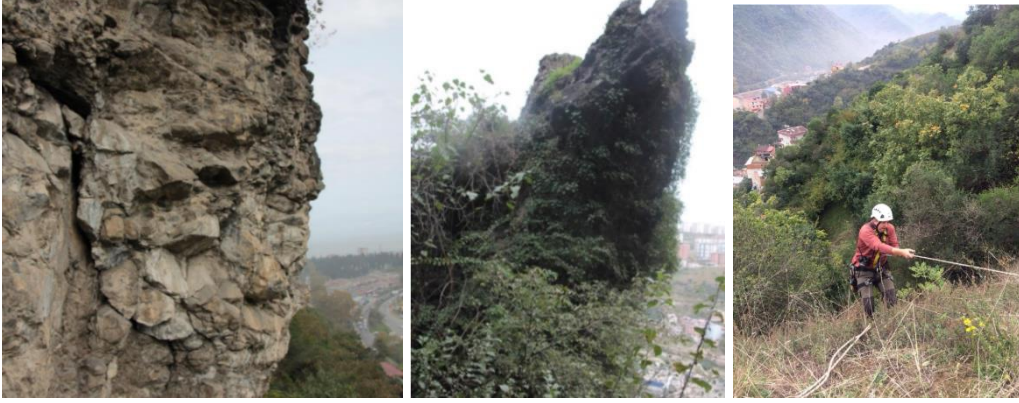
Şekil 9:

Düşme potansiyeli bulunan blokların endüstriyel dağcılar tarafından elde edilen görüntüleri

Arazinin dik ve eğimli olması nedeniyle düşme ihtimali olan blokların serbest bir şekilde yerinde incelenmesi tehlikelidir. Bu nedenle bu konuda uzmanlaşmış endüstriyel dağcı ekipler tarafından ip ile askıda arazide incelemeler yapılmıştır. İncelemeler sırasında riskli yamaçların farklı açılardan fotoğrafları çekilmiştir. Bu incelemelere ile ilgili örnek birkaç fotoğraf Şekil 9’da verilmiştir. İncelemeler sırasında bitki örtüsü nedeniyle arazide harita alımları sırasında tespit edilememiş blokların ve ana kaya ile bağlantısı kalmamış olanları (1. Derecede riskli bloklar) tespit edilerek haritalara işlenmiştir. Endüstriyel dağcılar tarafından yapılan gözlemlerde yamaç aralarında kalan kısımlarda tehlikeli bloklar yerine daha ziyade önceden düşmüş bloklar görülmüştür. Dik yamaçlarda ise sık sık askıda kalmış veya ana kaya ile bağlantısı kalmamış veya çok az kalmış düşme tehlikesi oldukça yüksek bloklar tespit edilmiş, bu kayaların bir kısmının çeşitli bitkiler ile kaplandığı, bu nedenle görülemediği bilgisine ulaşılmıştır. Bu tarz blokların ve süreksizliklerin detaylı fotoğrafları ve buldukları konumları yerinde tespit edilmiştir. Genel olarak kaya düşmesine kaynak zonların, yamaçların üst yüzeyleri ile yamacın kuzey bölümündeki etek kısmına yakın sırt üstündeki kesimlerde yoğunlaştığı görülmüştür.
