## ARŞİV BELGELERİ İŞİĞİNDA 19. YÜZYILIN İKİNCİ YARISINDAN 1894 DEPREMİ SONRASINA FETHİYE CAMİİ ONARIMLARI

### REPAIRS OF *FETHİYE CAMİİ* FROM THE SECOND HALF OF THE NINETEENTH CENTURY TO POST-1894 EARTHQUAKE IN THE LIGHT OF OTTOMAN MANUSCRIPTS

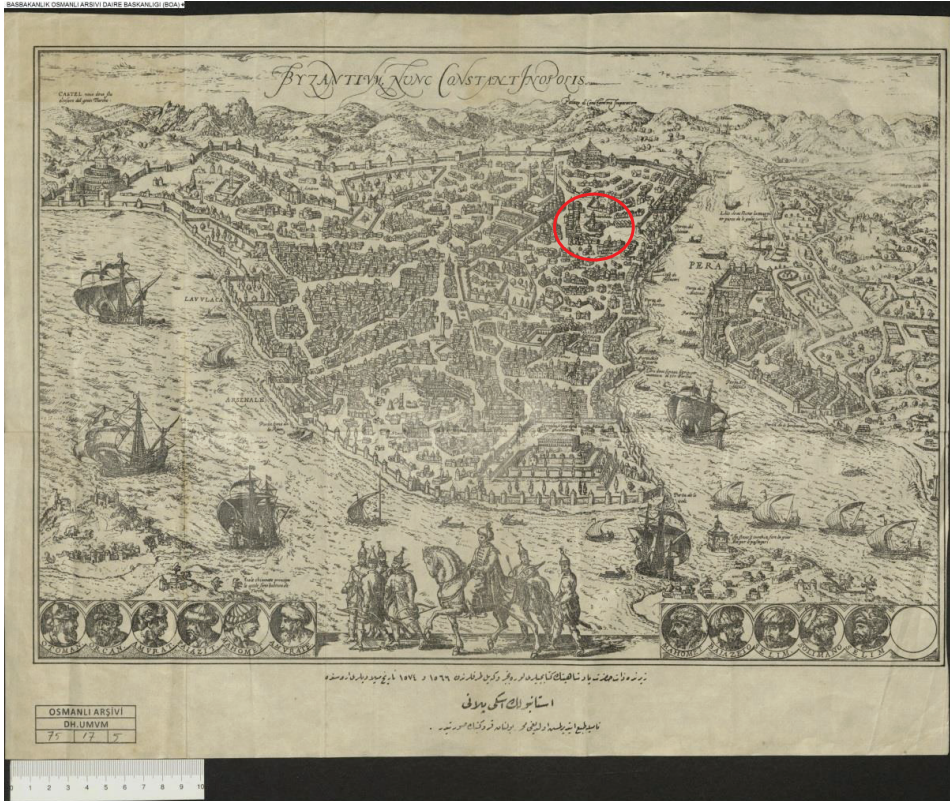
Şekil 2: 1566 - 1574 tarihleri arasında İstanbul'un eski planını gösteren DH\_UMVM\_75\_17\_5 numaralı haritada, yapının henüz patrikhane kullanımının devam ettiği dönemde olması nedeniyle Fethiye Camii yanında "Patriarchatu" yazdığı görülür.

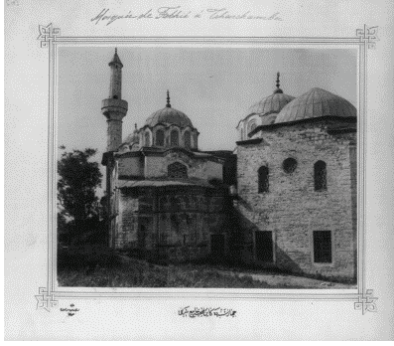
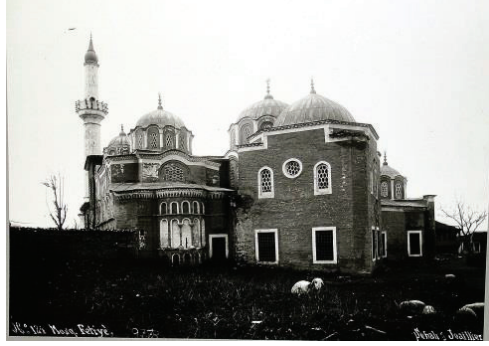
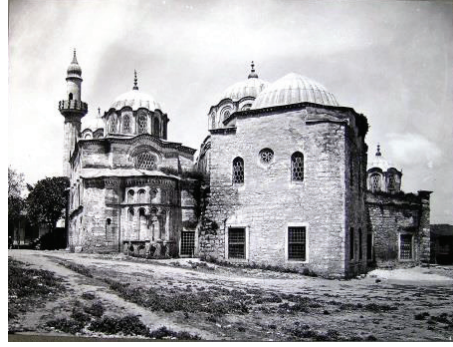
**Şekil 5:** a. Aldülhamit Arşivi'nde Fethiye Camii (1877 ?), b. Sebah Joallier Fotoğrafi'nda Fethiye Camii (1894 öncesi), c. 1910 sonrası Fethiye Camii (VGM Arşivi) (arkadaki Mimar Kemalettin'e ait mektep binasından yola çıkarak tarihlendirilmiştir.)

Minaresinde de, bu makalenin incelediği dönem içinde, yaklaşık olarak 1877, 1890 ve 1910 yıllarına tarihlendirilebilen üç farklı görünüm saptanmıştır. (Şekil 5.) İncelenen arşiv belgeleri bu farklılıkların yorumlanmasını kolaylaştırmıştır. İlk dönem olarak ele alınabilecek 1877 yılına ait fotoğraflarda minarenin gövde-şerefe geçişindeki taş silmenin yukarısı ve bilhassa petek kısmı ince ve uzun görülmektedir. Külâhın da kısa ve konik olduğu izlenir. Paspates’in 1877 tarihli gravüründe de bu şekilde görülen

minarenin külahının,<sup>27</sup> 1894 depremi öncesinde soğan biçimli olarak yenilediği anlaşılmaktadır. Böylece 1894 depremi öncesi minare için incelenen dönemdeki ikinci farklı görünüş gözlemlenmektedir. Mimar Kemalettin'in 1910 civarında yeniden inşa ettiği bilinen medreseye dayanarak tarihlenebilen bir fotoğrafta, bu yazı kapsamında üçüncü bir dönem olarak ele alınabilecek görünüme ulaşılmıştır. Bu üçüncü dönemde

1894 depremi hasarından sonra, minarenin gövdesinden üstünün yeniden yapılmış olduğu anlaşılmaktadır. Bu kez, gövde-şerefe geçişindeki konsol kısım ve petek boyu daha kısa tutulmuş; şerefe altındaki eğrisellik ise daha çok vurgulanmıştır. Önceki minarenin petek gövdesi düşey çubuklu iken, bu petek düşey çizgisiz ve tam yuvarlak olarak inşa edilmiştir. Ayrıca soğan biçimli külahı da daha tombulcadır.
