## Ak Camii'nin İnsansız Hava Aracı ile Fotogrametrik 3B Modellenmesi

## Photogrammetric 3D Modelling of Ak Mosque with Unmanned Air Vehicle

Şasi, A. (2020). Ak Camii'nin İnsansız Hava Aracı ile Fotogrametrik 3B Modellenmesi. *Türkiye İnsansız Hava Araçları Dergisi*, 2(1), 01-07.

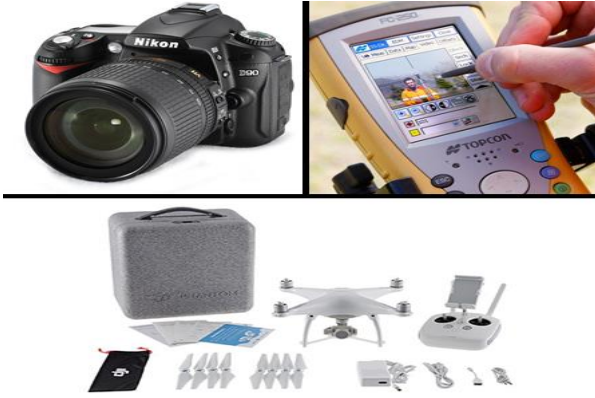
**Şekil 2.** Nikon D90 fotoğraf makinesi, Topcon Fc-250 GPS ve Dji Phantom 4 insansız hava aracı

Kültür varlığının üç boyutlu modellenmesi çalışmamızda Dji Phantom 4 marka insansız hava aracı ile hava fotogrametrisi tekniğinden faydalanılmıştır. Aynı zamanda tarihi eser binanın cephelerinin modellenmesinin daha iyi sonuç verebilmesi için Nikon D90 marka fotoğraf makinesi ile yersel fotogrametri tekniği kullanılmıştır.

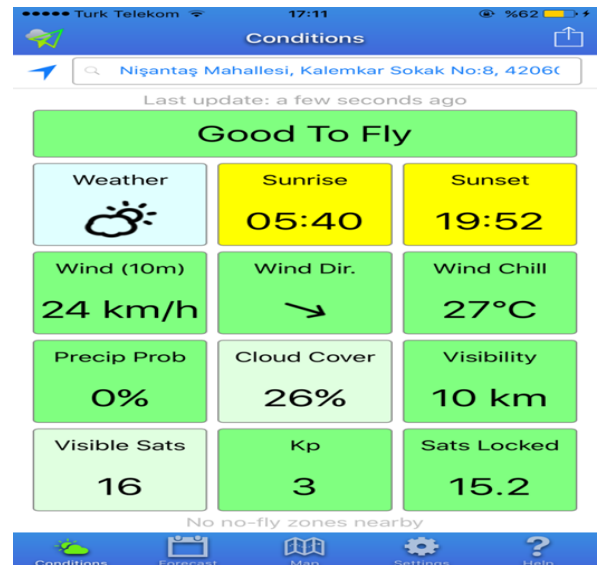
**Şekil 3.** Uçuş durumu için hava durumu kontrolü

Ülkemizde insansız hava aracının kullanılmasına yönelik Sivil Havacılık Genel Müdürlüğü'nün yayımlanmış olduğu talimatlar kapsamında uçuş öncesinde gerekli tüm izinler alınarak ilgili birimler bilgilendirildikten sonra güvenli bir şekilde uçuş yapılabilecek duruma gelinmiştir. Gerekli uçuş izinleri alındıktan sonra modelleme yapılacak yapının çevresine yer kontrol noktaları tesis edilmiştir. Bu noktalar, Topcon Fc-250 marka GPS ile ITRF-96 (Epok: 2005) koordinat sisteminde koordinatlandırılmıştır. Bu noktalar tesis edilirken; noktaların birbirlerini görmesine ve havadan çekilen fotoğraflarda önünde bir engel olmamasına dikkat edilmiştir. Ak Camii'nin üç boyutlu modellenmesi için arazi çalışmalarında; fotoğraf çekim işlemi gerçekleştirilmiştir. İlk olarak Ak Camii'nin havadan enine ve boyuna yüksek oranda bindirmeli bir şekilde fotoğrafları insansız hava aracı ile çekilmiştir. Bu fotoğraf çekiminde kullanılan uçuş programları Dji Go 4 ve Pix4Dcapture mobil uygulamalarıdır. UavForecast uygulaması ile uçuş yapılacak olan ortamın insansız hava aracı uçurmaya uygun olup olmadığı tespit edilmiştir. Bu uygulama ile güneş doğuş ve batış saati, varsa rüzgârın hızı, hangi yönde estiği, havanın kapalılık oranı ve görüş mesafesi bilgilerinden faydalanılarak uçuş için uygun bir zaman olduğuna karar verilmiştir.

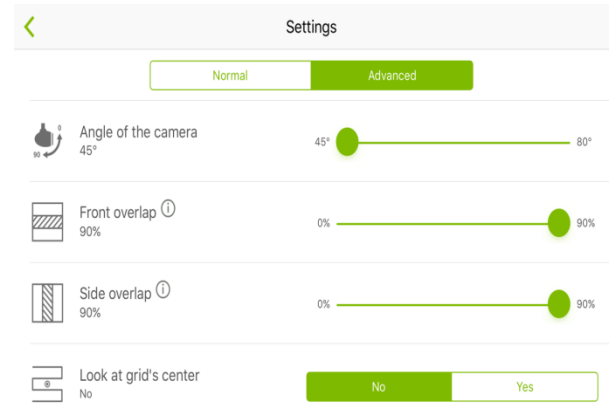
Proje sınırı belirlendikten sonra, uçuşa ait bilgilerin (kamera açısı, uçuş yüksekliği, enine ve boyuna bindirme oranları vb. gibi) programa iç aktarması yapılmıştır.

Şekil 8. Fotoğraf çekim bilgilerinin programa aktarılması
