Ankara Çengel Han'ın Müze Olarak Yeniden Kullanımının Koruma Yaklaşımları Bakımından Değerlendirilmesi

Özet

ASSESSMENT ON THE ADAPTIVE REUSE OF ANKARA ÇENGEL HAN AS A MUSEUM IN TERMS OF CONSERVATION APPROACHES

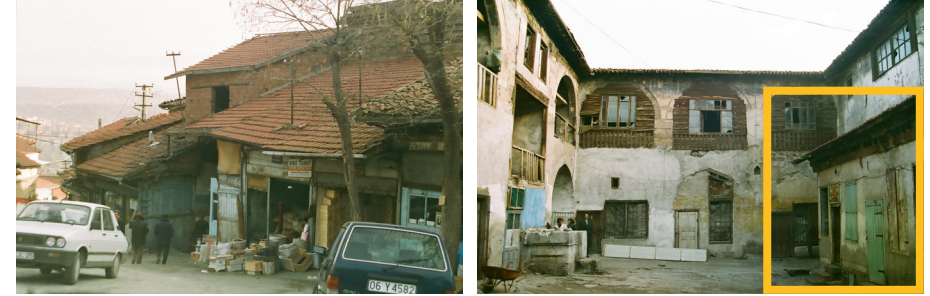
Hanın kuzeydoğu ana giriş cephesindeki dükkânlar plan ve form olarak mevcuttur. Ana giriş kapısı üzerindeki mescit mekânının cephesine ilişkin plan düzleminde yapıdan gelen izleri bilgi verse de duvar, üst örtü ve açıklıklarına ilişkin veriler yeterli değildir (Resim 1).

Resim 1. Giriş Cephesi (Mescidin Görünümü) (1992) (Solda)
Resim 2. Güneydoğu Revaka Avludan Bakış (1992) (Sağda)

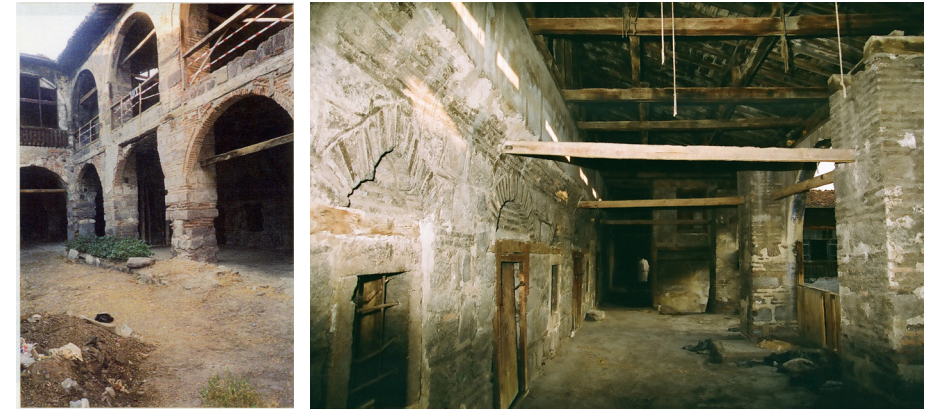
Kuzeydoğu (giriş yönü) kanadında girişin solunda 2, sağında 4 mekânın dericilik ile ilgili imalatlarda kullanılan tuz ve suya maruziyetten kaynaklı, güneybatı kanadında ise 2 mekânın aralarındaki duvarların hasarlı olduğu eski fotoğraflardan belirlenmiştir (Resim 3).

Resim 3. Kuzeydoğu Revak Ayakları (1992)
Resim 4. Üst Revak Tonoz İzleri (1992)

Ayrıca hanın statik sorunları nedeniyle kuzeydoğu ve güneybatı uzun kanatların alt ve üst kat tonozları üzengi seviyesinden kesilerek yerine ahşap döşeme ve tavanlar kullanılmıştır. Bu revakların tonoz üzengisi ve revak ayakları mevcut olup kısa revak kanatlarında özgün boyut, form ve malzemesine ilişkin izler bulunmaktadır (Resim 4).

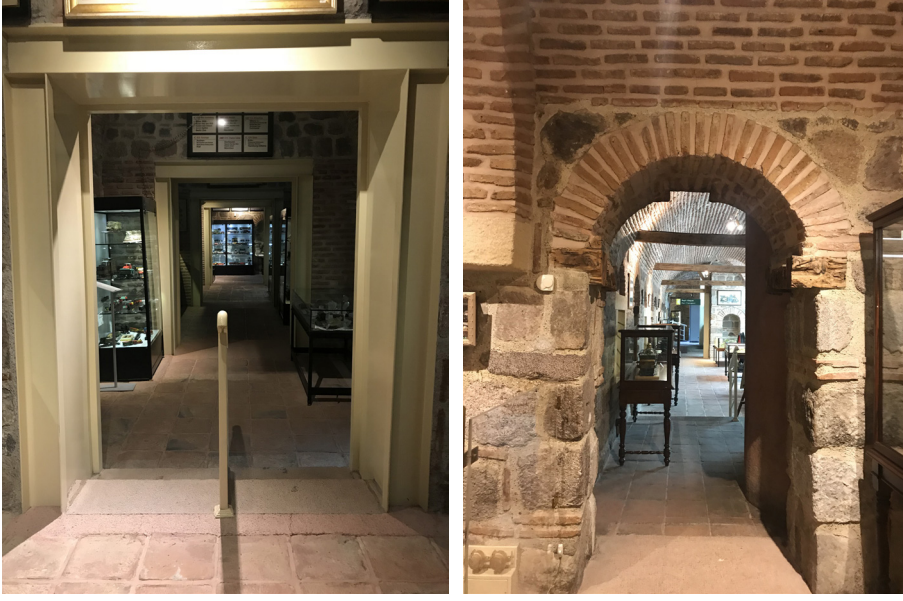
Öncelikle zemin katta kuzeydoğuda yer alan mekânların taşıyıcı duvarları nem ve tuzlanmadan dolayı statik açıdan risk taşıyacak ölçüde bozulmuştur. Burada bir dizi mekân arasında kalan, ileri derece bozulmuş duvarların kaldırılması, ancak izlerin korunmasına karar verilerek “geçici sergileme mekânı” oluşturulması düşünülmüştür. Bu şekilde mekânların birleştirilmesi kararı, zemin ve üst kattaki bazı mekânları ayıran duvarların kaldırılarak genişletilmesi için uygulanmıştır (Bkz. Şekil 2).

mekâna girişin kolaylaştırılması için yapı genelinde gerekli görülmesi halinde kapı yükseklikleri artırılmıştır. Kapı üzerindeki kemerli alınlıkların tuğla örgüsüne ilişkin bilgiler bazı mekânlarda özgün örneklerde korunmuştur. Yapılan bu uygulamalardan sonra özgün mekân kurgusunun okunabilirliği teknik uzmanlarca yapılabilmektedir. (Resim 5,6).

Resim 5. Ara Duvarlara Açılan Geçitler (2019) (Solda)
Resim 6. Kapı Hatılları ile Kemer Aynalıkları (2019) (Sağda)

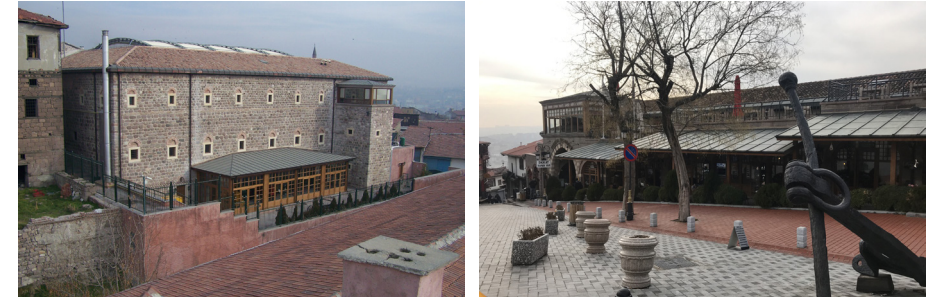
Cephe düzeni açısından; Müze işlevi gereği, dinlenme alanı, lokanta-kafe olarak bodrum katta dış duvarlarına camekânlı bir mekân eklenmiştir. Özgününde olmayan camekân eklenti, öncesinde lokanta olarak işlevlendirilmiş, ancak sonrasında sergi alanı olarak kullanılmıştır (Resim 7).

Resim 5. Arka Cephe (2007) (Solda)
Resim 6. Resim 8. Ön Cephe (2019) (Sağda)

Kuzeydoğu (giriş) cephesindeki dükkânların önüne, ahşap dikmelerin taşıdığı, metal kaplamalı, sundurma örtü yapılmıştır (Resim 8). Hanın yol kotundan aşağıda kalmasından dolayı bu sundurma, dükkânların dış cephesinin okunabilirliğini azaltmıştır. Aynı cephedeki Mescit mekânı,

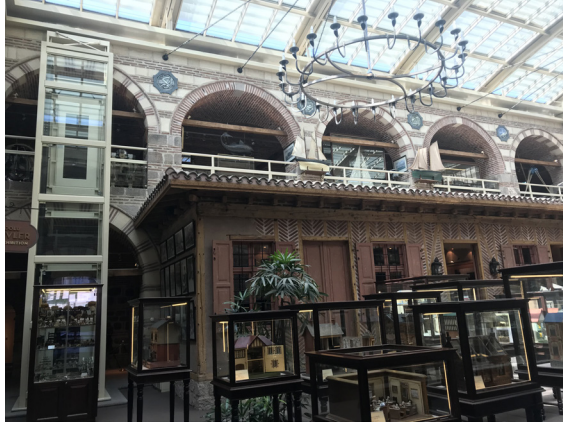
Avlunun üzeri kapatılarak müze kullanımında sergileme mekânı yaratılmıştır (Resim 9).

Resim 9. Avlu Üst Örtü, Revak Korkulukları Ve Özel Gereksinimli Birey Asansörü (2018)

Avlunun üzerini kapatan çatı örtüsünde cam ve çelik kullanılmış; revaklarda yatay hatlarıyla avluyu zedelemeyen hafif, cam ve çelik korkuluklar

uygulanmıştır. Özel gereksinimli bireyler için asansör, rampa ve korkuluklar aynı şekilde cam ve çelikten yapılmıştır (Resim 9).

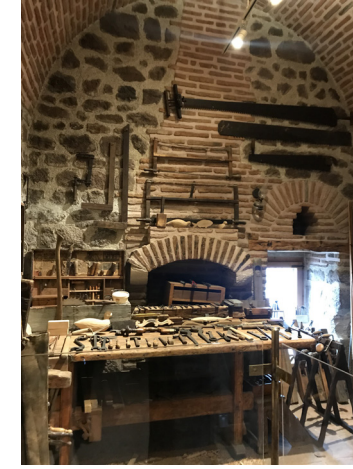
Taş duvarların örgüsündeki eksiklikler tuğla malzeme (örgü) ile tamamlanmıştır. Taş malzeme ve tuğla malzemeli örgülerde farklı renk ve dokulara sahip harçlar kullanılmıştır (Resim 10). Böylece taş örgüde tuğla kullanılarak, derzlerde farklı renk ve doku oluşturularak onarım belirtilmek istenmiştir.

Resim 10. Moloz Duvarda Tuğla Bütünleme Uygulaması (2019)

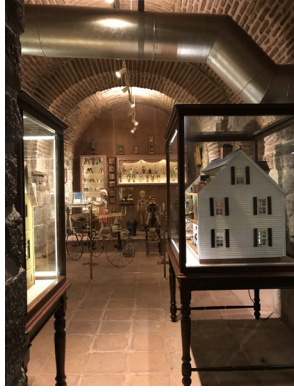
Resim 11. Havalandırma Tesisatı (2019)
