## ISPARTA İL MERKEZİ YAKININDA BİLİNMEYEN BİR SARNICIN İNCELENMESİ

*The Review of an Unknown Cistern Near Isparta Provincial Center*

**Dođan DEMİRCİ**

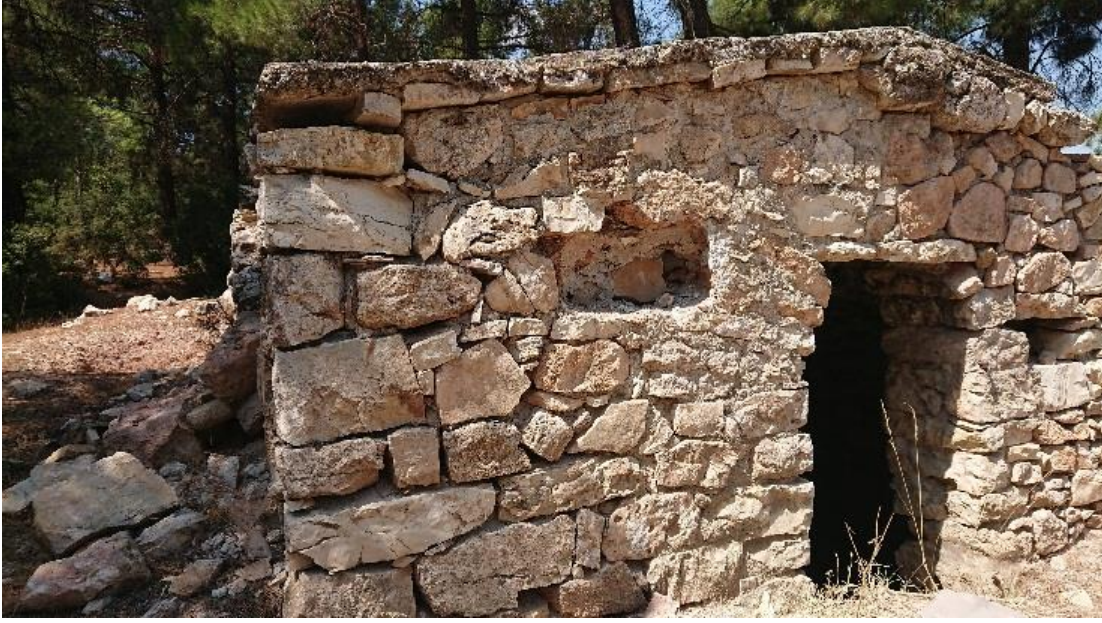
Fotoğraf 3: Tarih yazılı köfke taş

Sarnıç yapısı bir kişinin bildirmesi üzerine tespit edilmiş, son yıllarda belli aralıklarla birkaç defa yerinde incelenmiş, bazı notlar alınmış ve fotoğrafları çekilmiştir. Son olarak 22.02.2020 tarihinde tekrar alana gidilerek fotoğrafları yeniden çekilmiş, ölçümleri alınarak planı çizilmiştir. Eski Isparta-Burdur karayolu yakınındaki yer alan sarnıç Osman Özyurt'un tipolojik olarak tasnif ettiği gruplardan "Zemine Gömülmüş Sarnıçlar" başlığı altındaki "Zemine Kısmi Gömülmüş Sarnıçlar" grubuna girmektedir (Özyurt, 1988, s. 11). Diğer bir tipolojiye göre ise tonoz örtülü sarnıçlar grubuna dâhildir. Yapılan incelemede Sarnıcın kitabesinin olmadığı, ancak yerde ikiye bölünmüş kırık bir parça köfke<sup>3</sup> taş üzerinde eğreti olarak kazınmış 1942 yılının yazılı olduğu görülmüştür. Bu parça muhtemelen cephesinden düşmüş olmalıdır. Cephenin hemen batısında kırık parçanın girebileceği kadar bir boşluğun olduğu görülmektedir. Ancak tarihin yazılı olduğu kırık parça yapının yan kısmındaki herhangi bir taşın üzerinde rastgele yazılmış olup cephede düzgün olarak yer almamaktadır. Bunun dışında yapı üzerinde kitabe boşluğunun bulunmadığı görülmüştür. Tarihin yazılı olduğu taşın duvarda kalan boşluğu ve bunun etrafı beton sıva harcıyla sağlamlaştırılmıştır. 1942 tarihinin yazılı olduğu köfke taş cinsi yapıda kullanılan diğer sert taş cinsinden farklıdır (Fotoğraf 3,4).

<sup>3</sup> Bölgede "Köfke" olarak adlandırılan bu taş cinsi il merkezine yakın olan Sav Kasabası civarındaki tras yataklarından elde edilmektedir. Bu yüzden bu taş cinsine bölgede "Sav Taşı" adı verilmekte, bazı bölgelerde ise "Küfeki" denilmektedir. İlk defa çıkartıldığında yumuşak ve işlenmeye müsait olup güneş altında zamanla serleşmektedir.

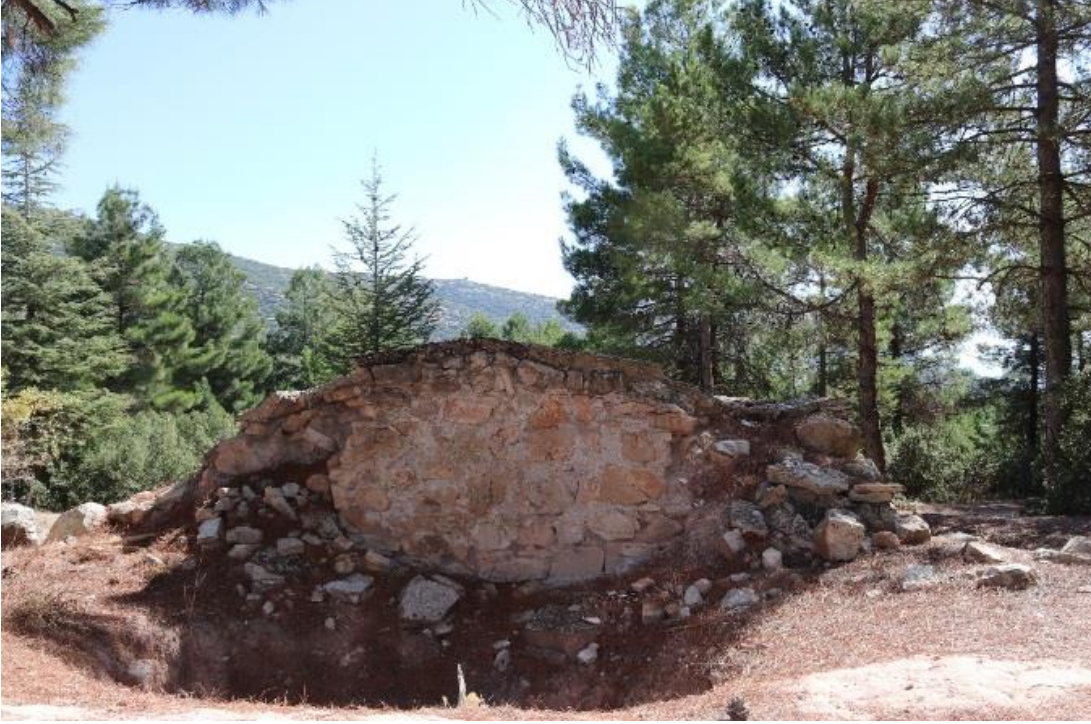
Fotoğraf 7: Arka cephe ve çökertme havuzu

Civarda yerleşim yeri olmadığından buraya yakın mahallelerin ise sonradan oluşmasından dolayı kayıtlarda da yer almayan bu sarnıcın adı da bilinmemektedir. Tek mekân halindeki sarnıç kuzey-güney yönüne uzanan tam olarak 4.25x5.65 m. ölçülerinde dikdörtgen planlıdır (Çizim 1). Sarnıcın dış beden duvarları genellikle irili ufaklı moloz az düzeltilmiş taşlarla inşa edilmiş, köşelere yakın kısımlarda ve kapının iki yanındaki sövelerinde düzeltilmiş kesme taşlar kullanılmıştır (Fotoğraf 5,6). Beton çatı hariç yan yüksekliği sağlam olan güneybatı köşesinde toprak zeminden itibaren 138 cm olarak ölçülmüştür. Ancak sarnıcın bu yönünde ve arka kısmında toprak yığılmış ve tepecikler oluşmuştur. Yapının üzeri düzeltilmiş kesme taşlarla örülmüş üzeri ince plaka taşlarla kaplanmıştır (Fotoğraf 7,8).

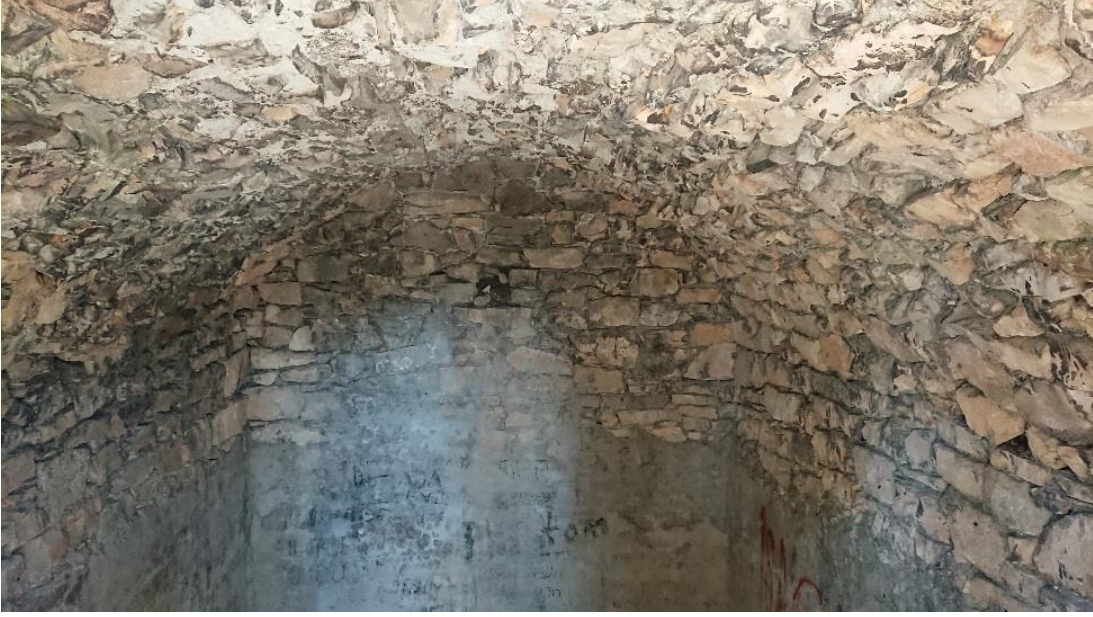
Fotoğraf 10: İçeriden tonoz olan üst örtüsü

Yapının tek giriş açıklığı güney yöndeki kısa kenarda yer almaktadır. Kapı dikdörtgen formludur. Kapının yüksekliği 160 cm. genişliği ise 82 cm. olarak ölçülmüştür. Kapı açıklığı batı yönden 1.78 m. doğu kenardan itibaren 1.65 m. mesafededir. Köşelerdeki taşların kısmen tahrip oldukları hesaba katılırsa giriş açıklığı simetrik olarak cephenin yaklaşık olarak orta aksında yer almaktadır. Kapının lento ve sövelerinde düzeltilmiş düzgün taşlar kullanılmıştır. Özellikle diğerlerine göre daha ince sayılabilecek yekpare, yassı, düzgün bir plaka taş lento olarak kullanılmıştır. Böylece kapının üzerindeki taş parçalarının düşmesi ve buranın yıkılması engellenmiş olmalıdır. Kapının doğu yönündeki sövesinde altta ve üstte taşların içerisine gömülmüş durumda birer çubuk demir çıkıntı vardır. Çubuk demirlerin uçları "L" biçiminde kıvrıktır. Muhtemelen yapıdaki suyun muhafazası için ahşap bir kapısı vardı ama kapı sonradan sökülmüş olmalıydı (Fotoğraf 9). Kapının dışında, kontrol veya havalandırma penceresi gibi başka bir açıklık bulunmamaktadır. Ancak dışarıdan görülemeyen kuzey yönde arka cepheye yakın kısımdaki su toplama havuzundan içeriye açılan kare formlu bir açıklığın olduğu iç kısımdan görülebilmektedir. Buradaki suyun havuzdan içeriye akması için yapılmış düzgün açıklığın yapının plan tasarımında var olduğu anlaşılmaktadır (Fotoğraf 10,11).

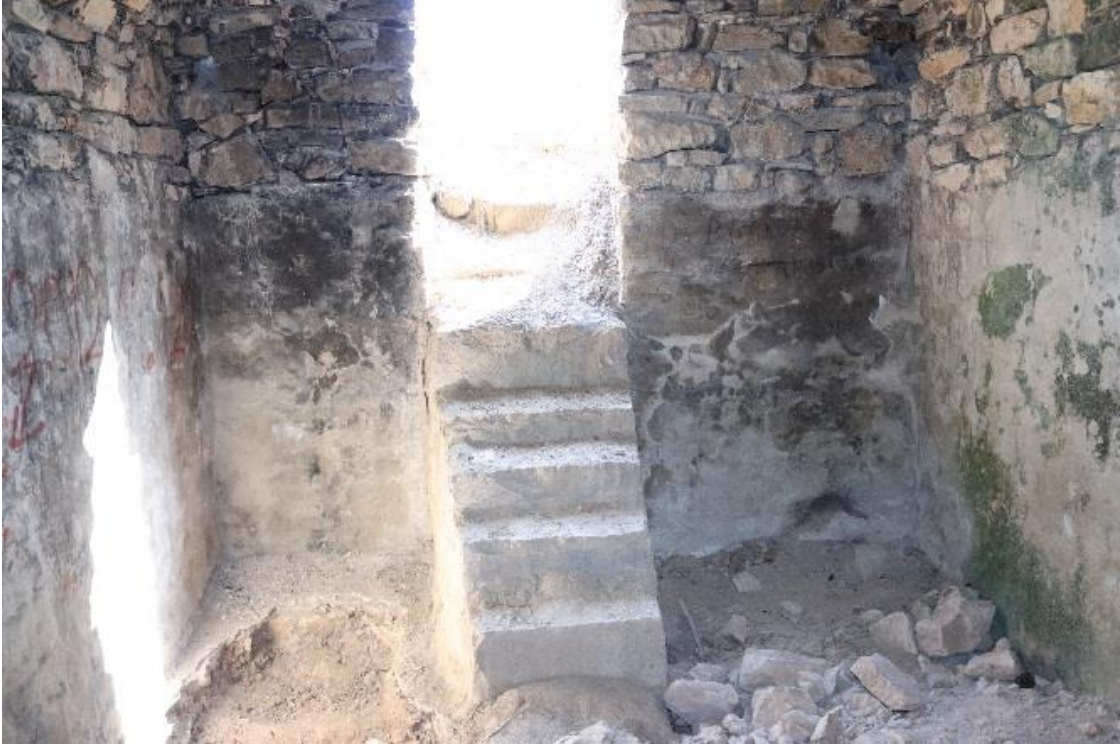
Fotoğraf 12: Merdiven ve doğusunda kaçak kazı çukuru

Sarnıç içine iniş, kapının bulunduğu yerden kırılmadan doğrudan doğruya aşağıya inen altı basamaklı tek kollu bir merdiven sayesinde yapılmaktadır. Merdiven basamakları büyük blok taşlardan oluşturulmuş olup üzeri bu taşların üzeri beton harçla sıvanmıştır. Bu nedenle taşlar yüzeyden algılanamamakta merdivenin yan kısımlarından incelendiğinde belli olmaktadır. Kapı açıklığı iki merdiven basamağı genişliğindedir. Merdiven diğer sarnıçlarda olduğu gibi yapının içine inilerek suyun çamurunu ve atık maddelerini temizlemek ve içeriden su almak için yapılmıştır (Fotoğraf 12).

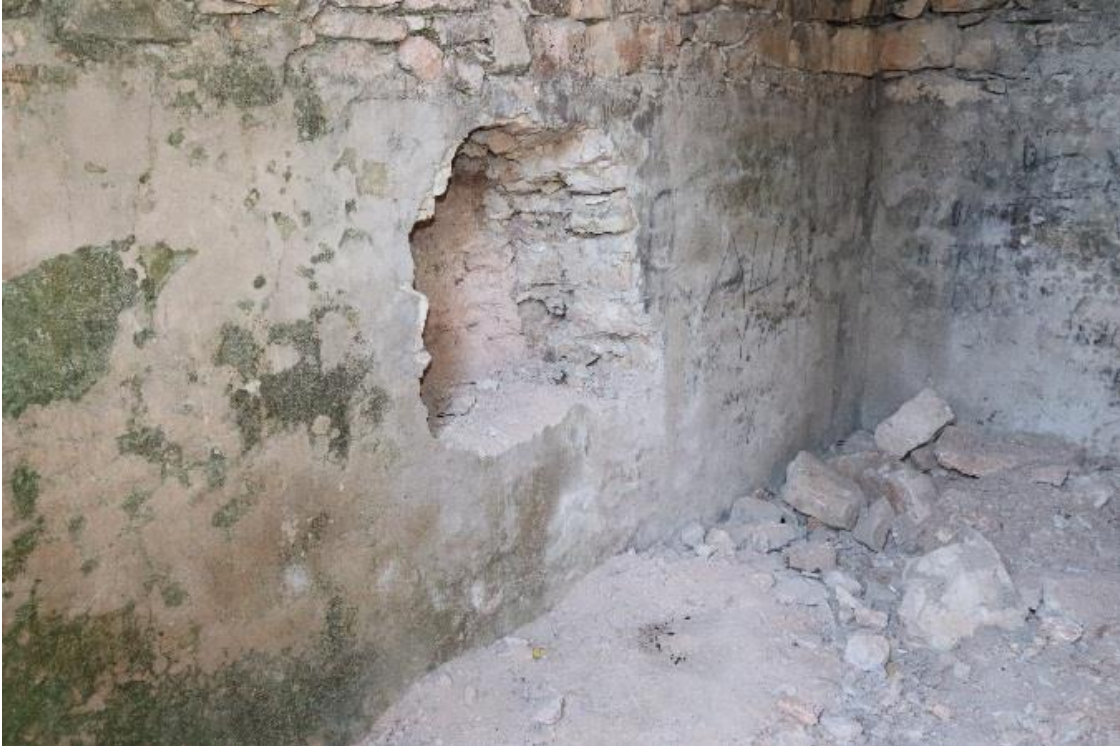
Fotoğraf 13: Batı iç duvarında kaçak kazı izleri

Sarnıcın beton sıvalı tabanı net olarak görünmektedir. İçeride sıvalı kısmın tabandan yüksekliği 187 cm olarak ölçülmüştür. 187 cm. suyun azami dolabileceği seviyeyi göstermektedir. Bu ölçü aynı zamanda genellikle diğer sarnıçlarda olduğu gibi kapının eşik hizasını göstermektedir. Üst örtüsü olan yuvarlak tonozun döngüsüne kadar olan yükseklik ise 235 cm'dir. Sarnıcın zemininden tonozun en üst noktasına kadar olan tüm yüksekliği ise 346 cm'dir. Dışarıdaki su toplama havuzundan içeriye suyun dolması için içeride açılan kare formlu oluğun yerden yüksekliği 230 cm'dir. Bu oluğun bir kenarı 33 cm olup oluk her iki yan duvar arasında simetrik olarak yer almakta, giriş aksının ise tam karşısına isabet etmektedir. Yan duvarlar ile mesafesi yaklaşık olarak 135 cm'dir (Çizim 3) (Fotoğraf 13,14).
