2019 YILI ARTVIN İLİ VE İLÇELERİ YÜZEY ARAŞTIRMASI

DERLEME MAKALESİ

Surface Research on Artvin Province and its Districts in 2019

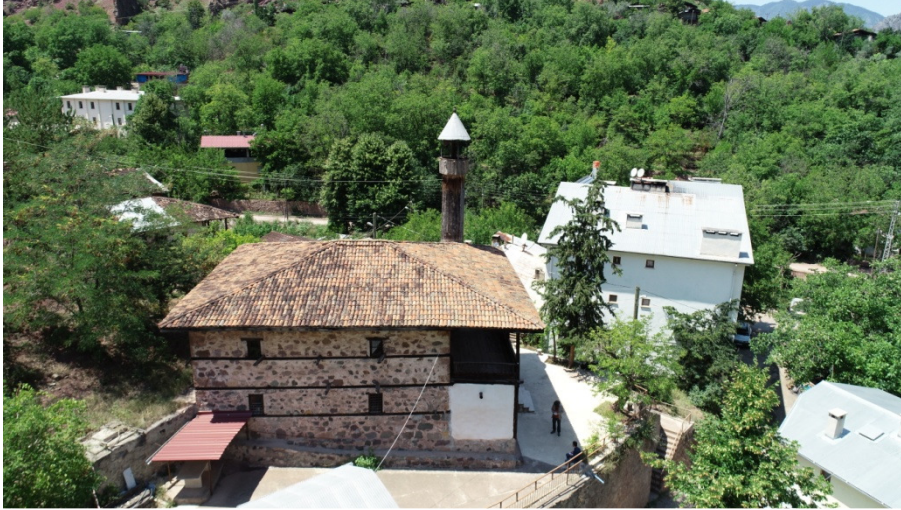
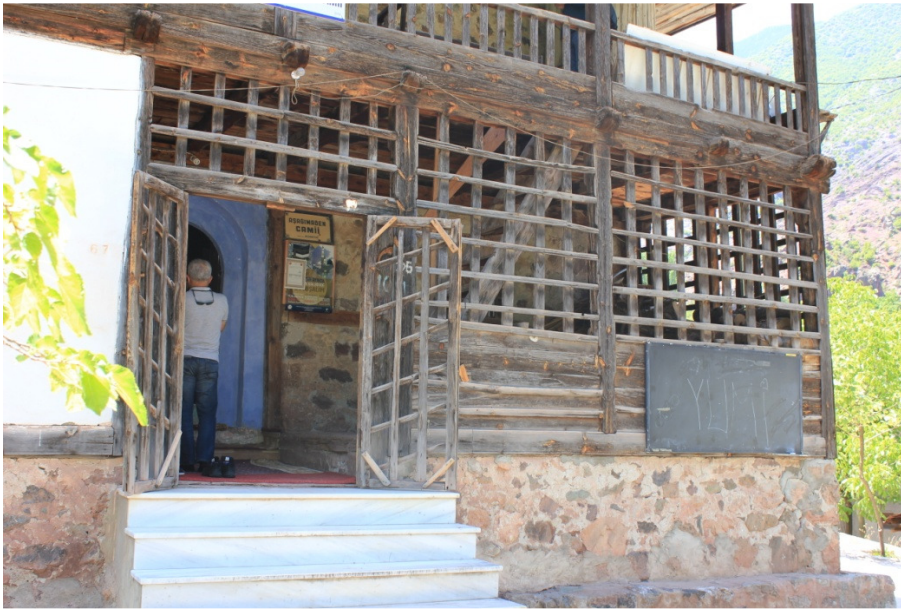
Aşağı Maden Köyü Camii: Kare planlı olan camiye, yaklaşık 120 cm yüksekliğindeki 6 basamaklı bir merdiven ile giriş sağlanmaktadır. Caminin dış cephe duvarlarının kalınlığı 80 cm ile 100 cm arasında değişiklik göstermekte olup, duvarlar yöreye ait kaba yonu taşları kullanılarak örülmüştür. Kahverengi, gri, kiremit rengi ve devetüyü renklere sahip taşlar arasında derz dolgu bulunmaktadır. Caminin kuzeyinde iki katlı son cemaat yeri; kuzeybatı köşesinde ise tek şerefeli, üzeri sac ile örtülü fazla yüksek olmayan bir ahşap minaresi bulunmaktadır. Son cemaat yerinden camiye girişte ceviz ağacından yapılmış, yaklaşık 180 cm yüksekliğinde ve 100 cm genişliğinde, üzerinde oyma tekniğinde yapılmış bitkisel motifler bulunan çift kanatlı bir kapı bulunmaktadır. Alt katta, bayanların namaz kılmış olduğu üst kattaki mahfil bölümünü taşıyan 2 ahşap direk bulunmaktadır. Bu direklerle mahfil bölümünde bulunan 6 adet ahşap direk üzerinde oyma tekniği ile yapılmış zengin bitkisel ve geometrik süslemeler bulunmaktadır. Caminin tavanında, merkezde ahşaptan yapılmış bir sekizgen süsleme mevcuttur. Sekizgenin içi sarı, turuncu ve kahverengi boyayla boyanmıştır. Yapı, 40.99249840 Enlem, 41.83652680 Boylam, 240 Ada ve 7 Parsel üzerinde yer almaktadır.

Caminin tamamen ahşap olan tavanı, çatıdan su aldığından tavan ahşaplarında şişme ve renk değişiklikleri belirgindir. Ayrıca caminin güney cephe duvarı da çatı gibi su aldığından, cephe duvarı üzerinde sıva dökülmeleri ve renk değişiklikleri göze çarpmaktadır. Camide ivedi olarak çatı bakımının yapılmasına ve gerekli tedbirlerin alınmasına ihtiyaç duyulmaktadır. Trabzon Vakıflar Bölge Müdürlüğü tarafından köklü bir restorasyona tabi tutulması için ön projelendirme çalışmaları yapılmış ise de henüz uygulamasına başlanmamıştır.

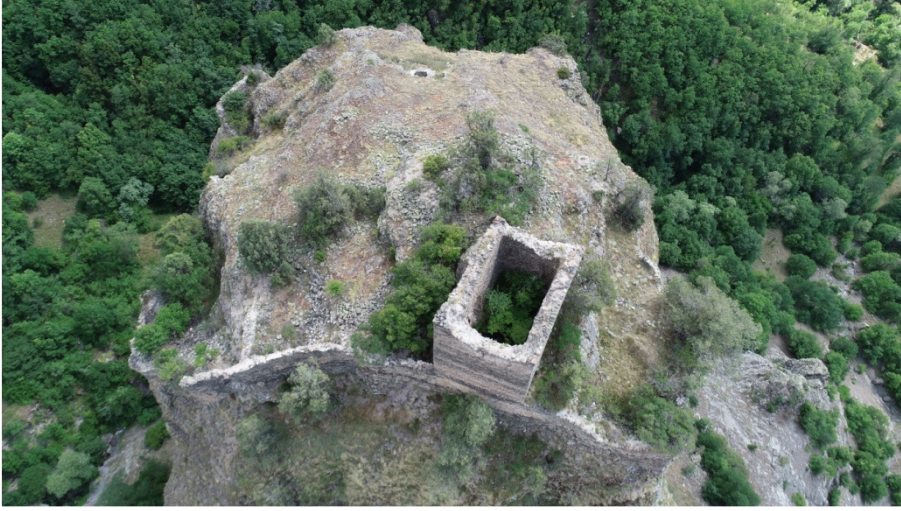
Yukarı Maden Köyü (Yukarı Hod-Tanzagara Mezrası) Kalesi: Kale sur duvarları genellikle temel seviyesinde ve yer yer 1-2 metre yüksekte iken, kalenin gözetleme kulesi ise yaklaşık 6 metre yüksekliğinde olup, sur duvarlarına göre daha sağlam olarak günümüze ulaşmıştır. Sarp ve engebeli bir tepe üzerinde yer alan kaleye yol olmadığından ulaşım mümkün olamamıştır. Kalede sadece uzaktan fotoğraflama çalışmaları yapılmış, ulaşımı mümkün olmadığından ayrıntılı çalışma yapılamamış ve koordinatı alınamamıştır.

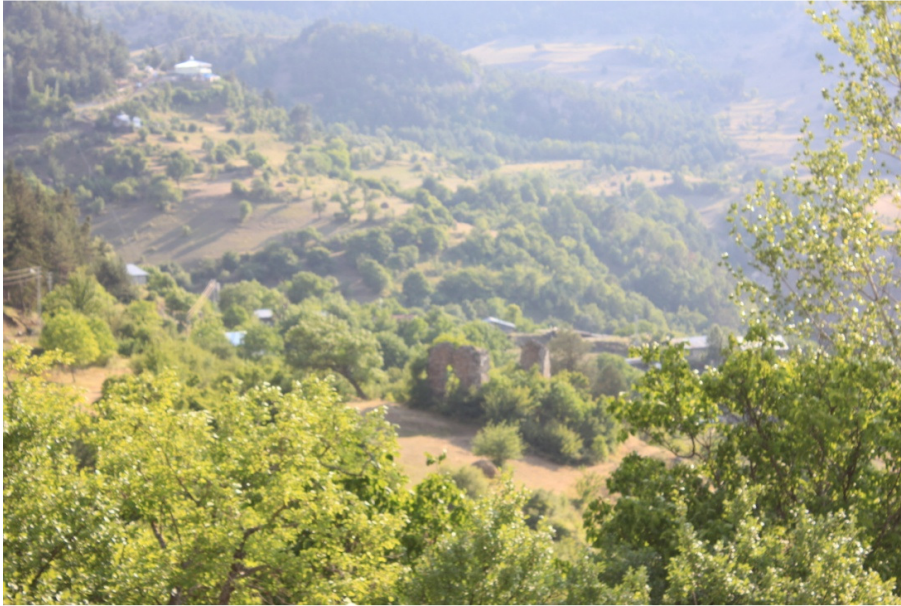
Derinköy Köyü Kilise Kalıntısı: Kilise, köyün Soğuksu mahallesinde yer almaktadır. Kilise önemli ölçüde tahribata uğramış, doğu duvarı nispeten ayakta, batı duvarının yaklaşık 1/3 ü ayakta, kuzey ve güney cephe duvarları ise tamamen yıkılmış olup, bu cephelerde sadece temel seviyesinde duvarlar gözlemlenmiştir. Kilisenin ayakta kalan duvarlarında küçük ve orta boy kesme taşlar iç ve dış yüzeylerde kullanılmış, araları ise dolgu taşlarla kireç harcı kullanılarak doldurulmuştur. İç cephe duvarları üzerinde sıva vb. herhangi bir kaplama kullanılmamıştır. Kilisenin ayakta kalan duvarları üzerinde yoğun bitki örtüsü bulunmaktadır.

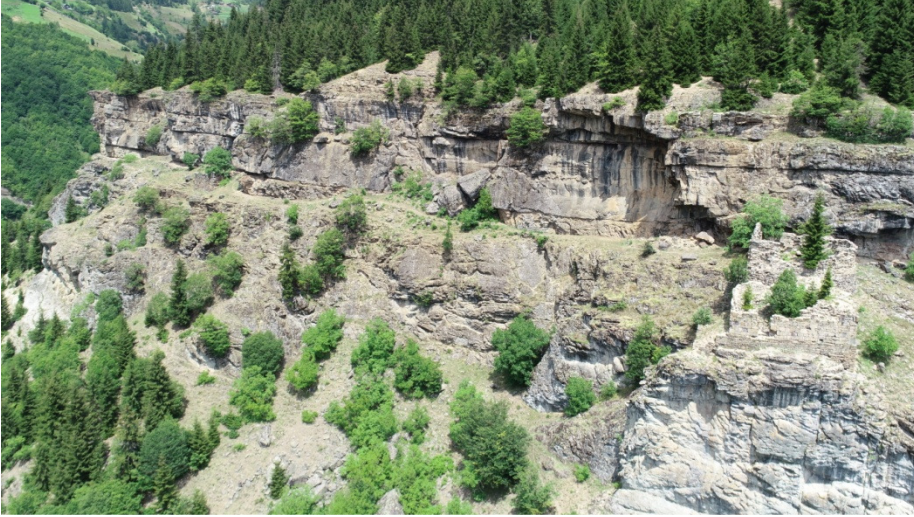
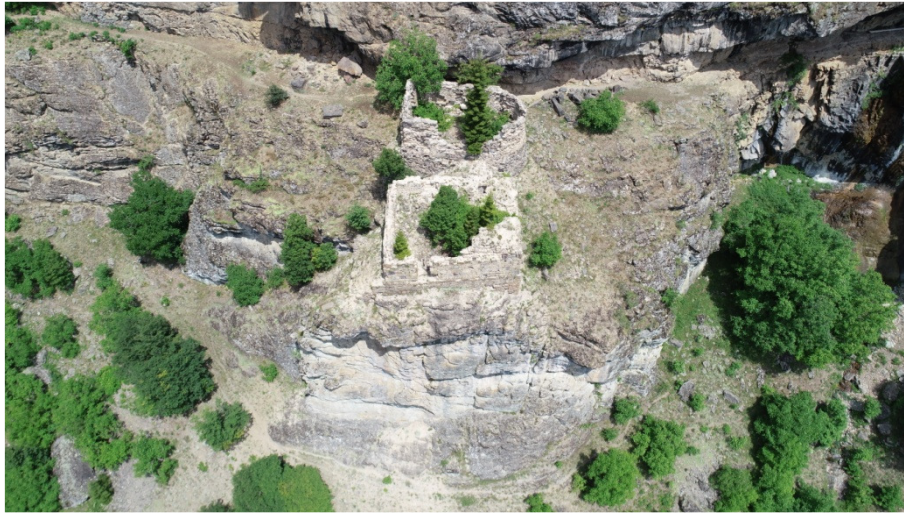
Ortaköy (Berta)-Duganala Mezrası Parehi Manastırı: Önceki yıllarda belgeleme çalışmaları yapılmış olan manastır ve mağara yerleşiminde bu yıl sadece fotoğraflama çalışmaları yapılmış ve manastırın son durumu tespit edilmiştir. Alanda iki kilise ve mağara altında mekânlar mevcuttur. Manastır yakınlarına gitmek mümkün olmadığından yaklaşık 700 metre uzaktan fotoğrafları çekilmiş, ancak ulaşmak mümkün olmadığından koordinat alınamamıştır.

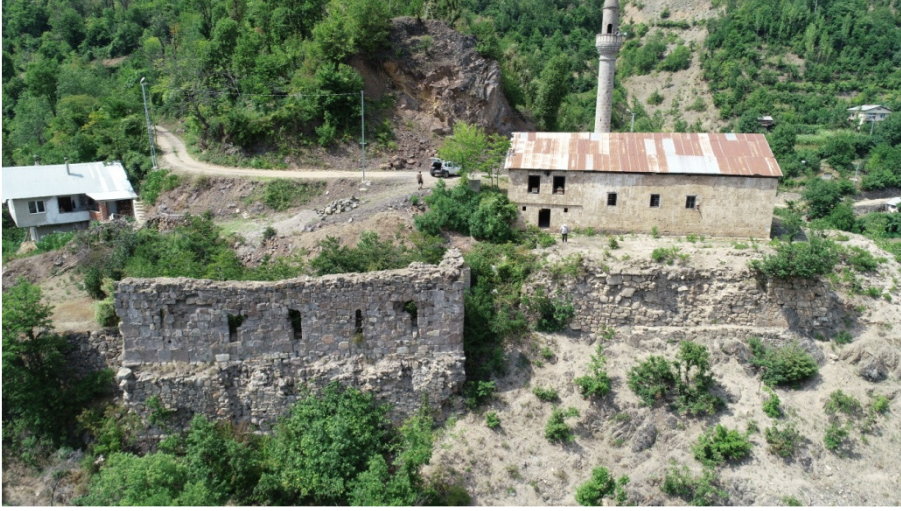
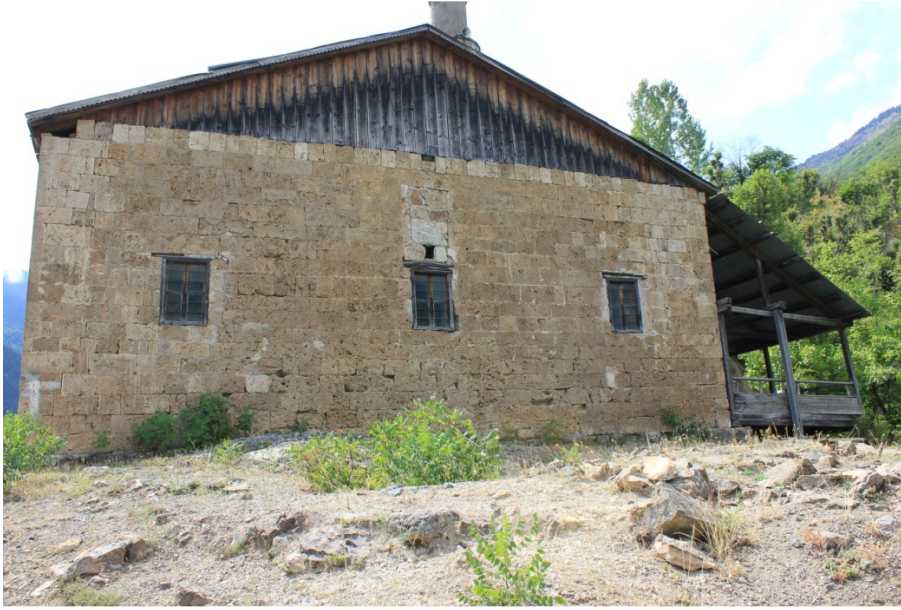
Ortaköy Köyü Kilise-Camii: Kilise oldukça sarp ve dik bir kayalık üzerinde ve tüm vadiye hâkim bir konumda inşa edilmiştir. Dikdörtgen planlı olan kilise, düzgün kesme tuf taşından inşa edilmiştir. Kilise duvarlarında kullanılan taşlar yöreye ait taşlar olmayıp, başka bir yerden getirilerek kullanıldıkları tahmin edilmektedir. Kilisenin dış duvarları oldukça sağlamdır. Kapıları kilitli olduğundan kilisenin içine girmek mümkün olmamıştır. Kilisenin etrafında mahzenler ve başka yapılara ait duvar kalıntıları da bulunmaktadır. Yapı, 41.24910044 Enlem, 41.98368798 Boylam, 415 Ada ve 1 Parsel üzerinde yer almaktadır.

Kilisenin güneybatısında yer alan kilise ile bağlantılı başka bir yapıya ait duvarın arkasının toprak alınmak suretiyle boşaltılmış olduğu görülmüş, bu durum önceki yıllarda da yaptığımız çalışmalarda tespit edilmiştir. Söz konusu duvarın yıkılmasına sebebiyet verebilecek olan toprak boşaltma işinin ivedi olarak durdurulmasına ihtiyaç duyulmaktadır.

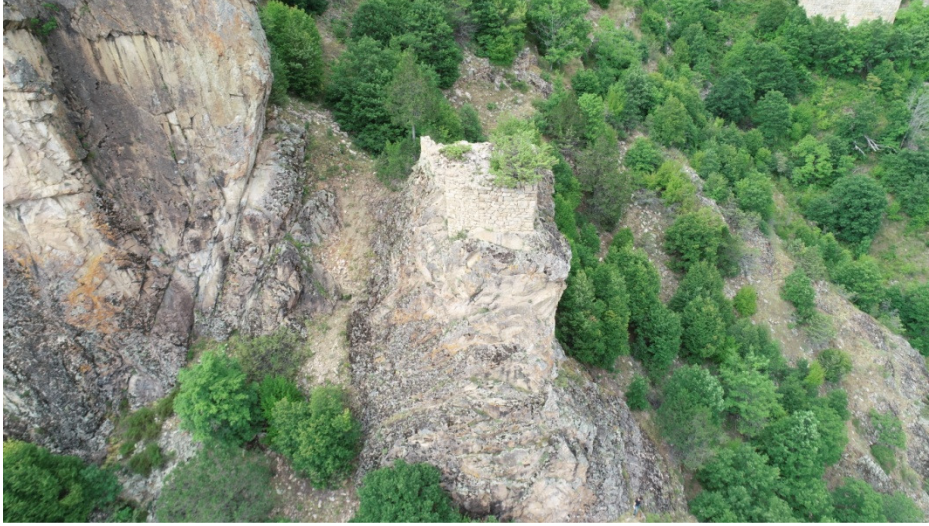
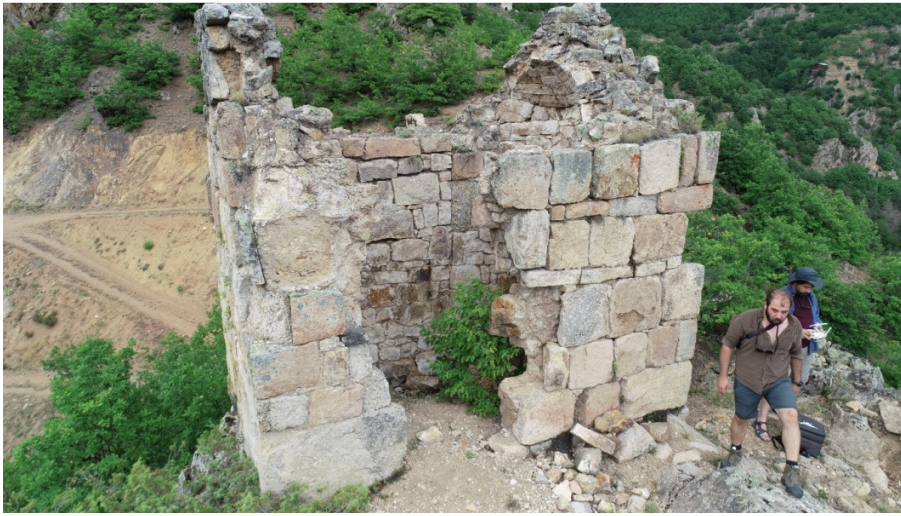
Alabalık (Skarotavi) Köyü Yerleşim Yeri: Artvin merkeze bağlı Alabalık Köyü sınırları içerisinde yer alan yerleşim yerinin etrafında yaklaşık 10-15 metre yüksekliğinde duvar kalıntıları bulunmaktadır. Duvarla çevrili alan içerisinde birçok mekâna ait temel seviyesinde duvar kalıntıları ile bir kilise bulunmaktadır. Ayrıca bu yerleşim yeri çevresindeki 3 tepe üzerinde benzer yapım teknikleri kullanılarak yapılmış 3 şapel bulunmaktadır. Şapellerin duvarlarında kaba yonu küçük ve orta boy yöre taşları kullanılmıştır. Kilise duvarlarında ise yöreye ait olmayan küçük ve orta boy tuf taşları kullanıldığı görülmüştür. Yapılar, 41.26333448 Enlem, 41.09614414 Boylam, 102 Ada ve 1 Parsel üzerinde yar almaktadır.

Fotoğraftan da anlaşılacağı üzere, 3 şapelden en batıda yer alan şapelin yaklaşık 40 metre kuzeyinden bir yol geçirildiği, yol yapım çalışmaları sırasında şapel benzeri bir yapıya ait temel seviyesindeki duvar kalıntısının tahrip edildiği, ayrıca yol ile alakası bulunmayan bahse konu duvarın içerisinde de (muhtemelen yol yapım çalışmaları sırasında define bulma amacıyla) kazı yapıldığı anlaşılmıştır.

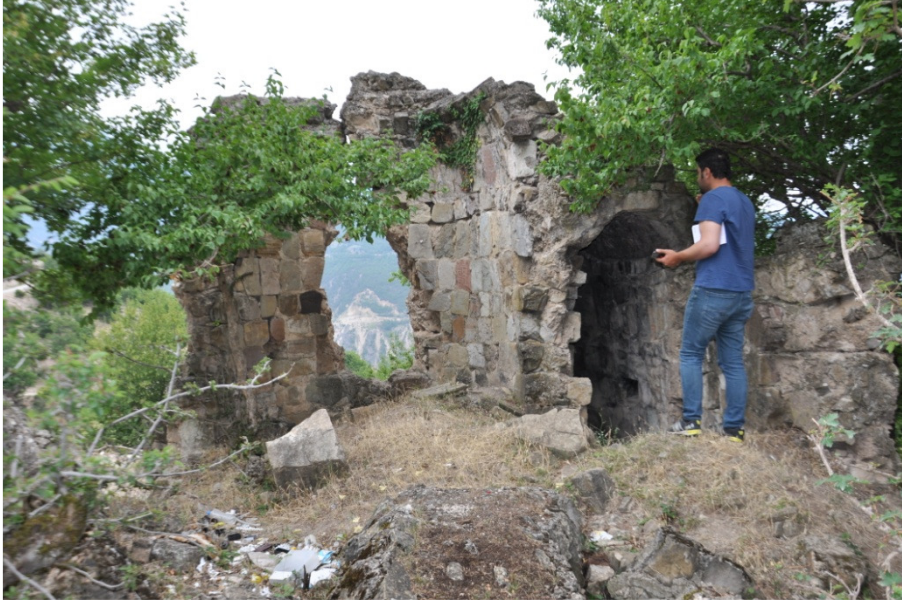
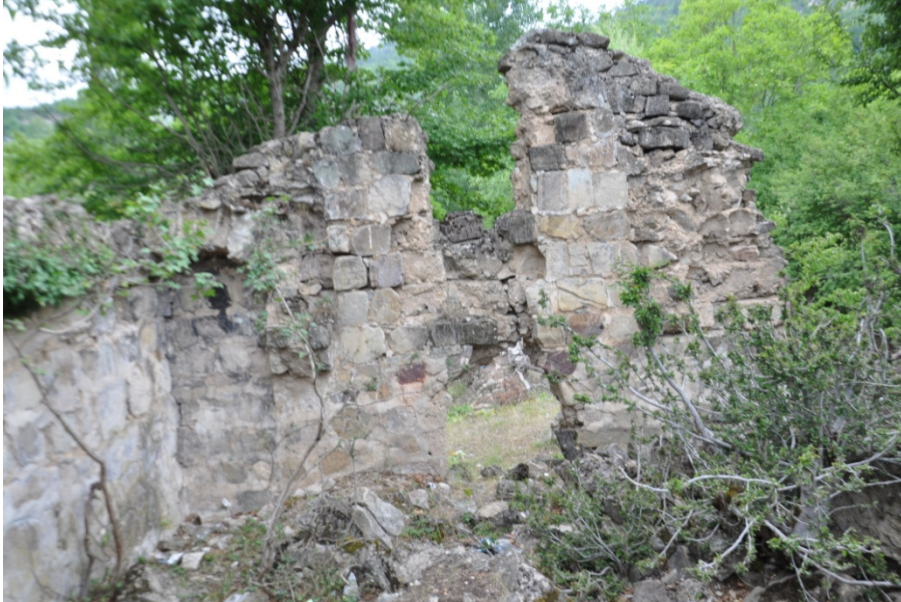
Seyitler Köyü Kilisesi (Nigala Kilisesi): Düzlük bir alan üzerinde kurulan kilisenin kuzey ve güney cephe duvarları önemli ölçüde yıkılmıştır ve sadece temel seviyesinde duvar kalıntıları mevcuttur. Doğu ve batı cephe duvarları 3-4 metre yüksekliğindedir. Apsisin iki yanındaki pastaforon hücrelerinden güneyde olan sağlam, kuzeydeki ise muhtemelen yol yapım çalışmaları sırasında yıkılmıştır. Kilisenin güney cephe duvarına bitişik bir mekâna ait temel seviyesinde duvar kalıntıları mevcuttur. Yörenin yerli taşları kullanılarak yapılmış olan kilise duvarlarındaki taşlar gri, siyah ve devetüyü renkli küçük ve orta boy taşlardır.

Kilise içerisinde ve kilise duvarları üzerinde ağaçlar bulunmakta olup, bu ağaç kökleri kiliseye zarar verdiği için kilisenin korunabilmesi için ağaçların ivedi olarak kesilmesi ve köklerinin kurutulmasına ihtiyaç duyulmaktadır. Yapı, 41.20062325 Enlem, 41.84376859 Boylam, 154 Ada ve 48 Parsel üzerinde yer almaktadır.

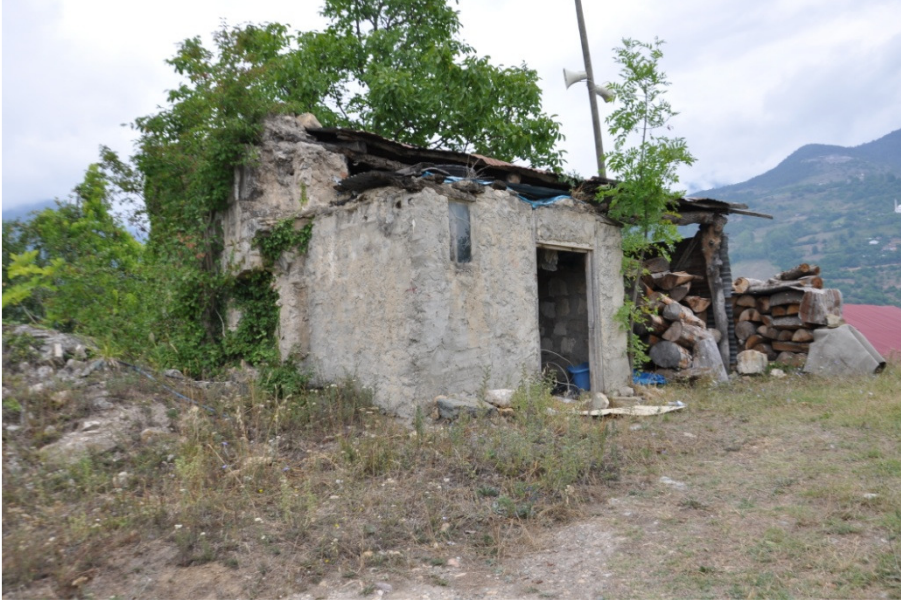
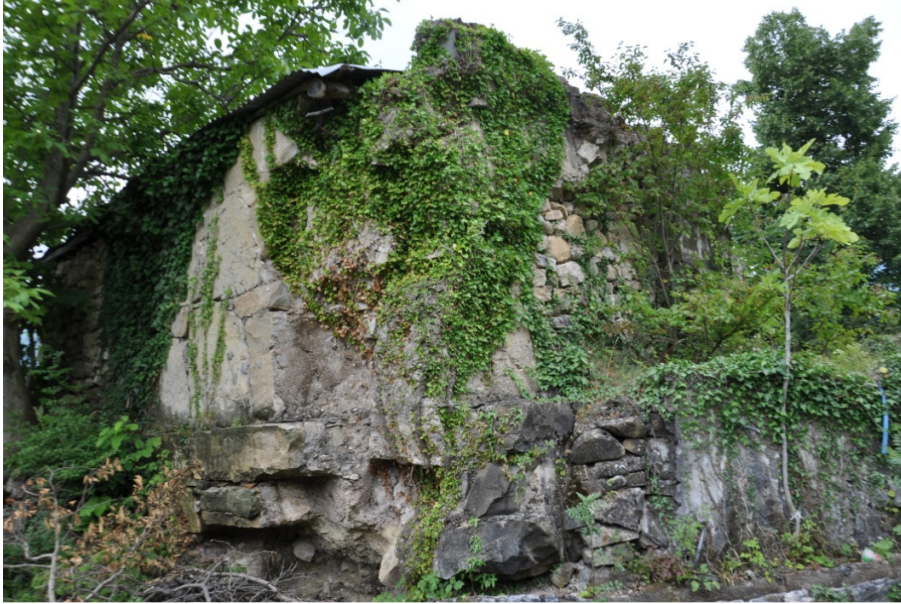
Seyitler Köyü Şapeli: Şapel, köyün Yeni Mahallesinde yer almaktadır. Şapelin sadece 2 metrelik bir duvarı ayakta olup, duvarda yörenin yerli taşı kullanılmıştır. Şapelin hemen bitişiğindeki evin sahibi tarafından şapel duvarına ekleme yapılarak odunluk yapılmıştır. Şapelde fotoğraflama ve tespit çalışmaları yapılmıştır. Yapı, 41.20635441 Enlem, 41.85534841 Boylam, 117 Ada ve 8 Parsel üzerinde yer almaktadır.

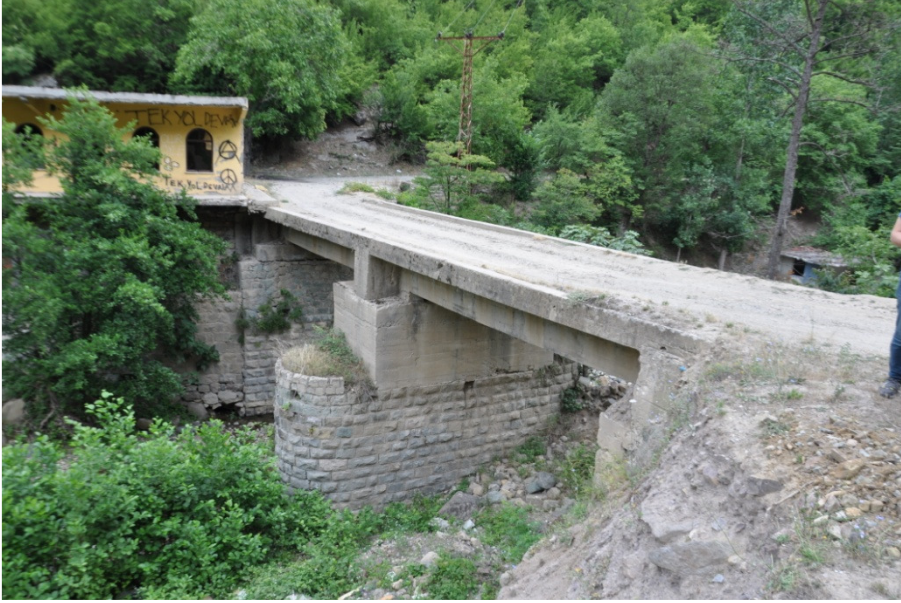
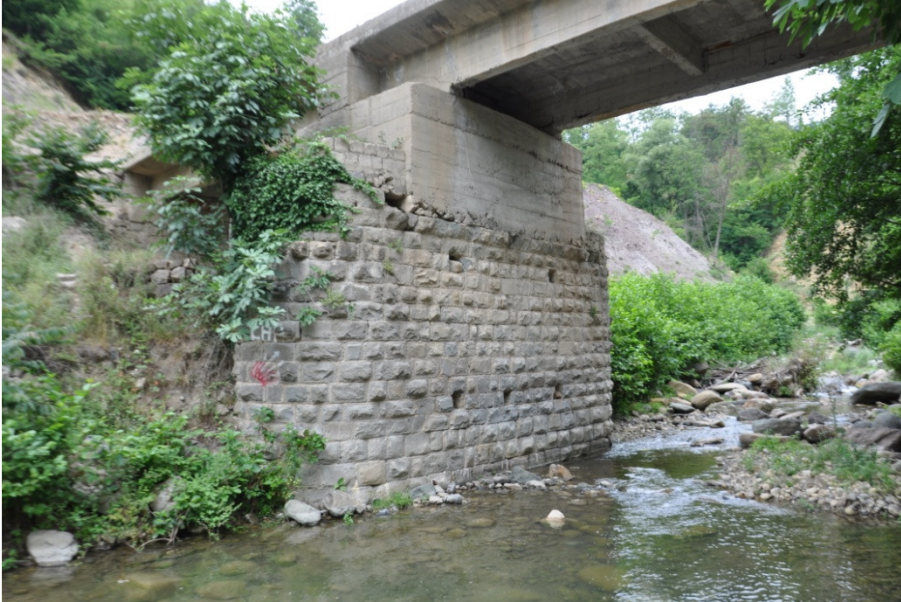
Godrahev Köprüsü: Köprü; Seyitler Köyü ile Varlık Köyü arasında, Batum-Ardahan tarihi yol güzergâhında yer almaktadır. Köprü'nün 3 eski taş ayağı üzeri beton ile yükseltilmiş ve üzerine beton köprü oturtulmuştur. Köprü çevresinde taş duvarlarla oluşturulmuş istinat duvarları bulunmaktadır. 3 taş ayağı haricinde diğer tüm orijinal özelliklerini kaybetmiş olan köprüde tespit ve fotoğraflama çalışmaları yapılmıştır. Yapı, 41.21018695 Enlem, 41.86450061 Boylam, 185 Ada ve 1 Parsel üzerinde bulunmaktadır.

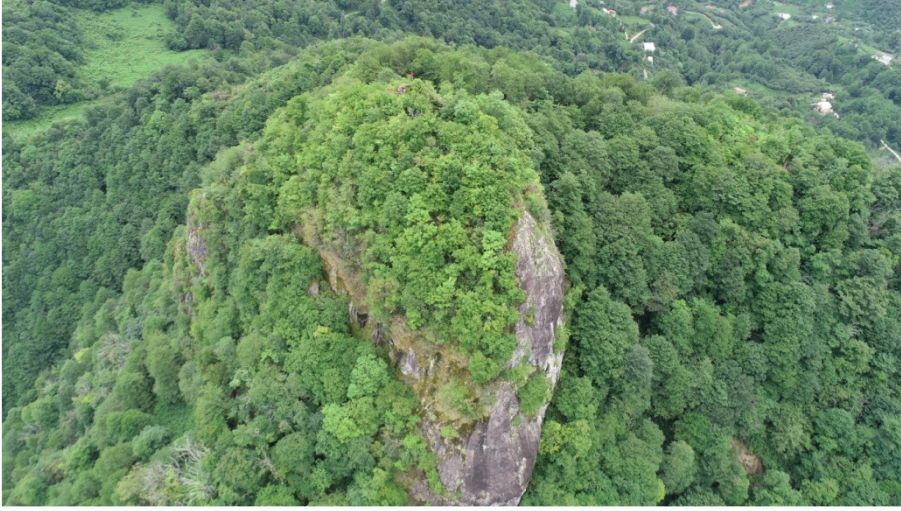
Yeřilköy Köyü Kalesi (Ciha): Hopa İlçesine yaklaşık 7-8 km uzaklıktaki Yeřilköy Köyü ile Çamlı Köyü arasında oldukça yüksek bir tepe üzerinde yer alan kaleye yol olmadığından ve yoğun bitki örtüsü sebebiyle ulaşım sağlanamamış, yaklaşık 1-1.5 km uzaktan kaleyi fotoğraf-lama çalışmaları yapılmıştır. Oldukça gür bir orman örtüsü içerisinde bulunan kaleye ilişkin köylülerle yapılan görüşmede; kalenin sadece birkaç duvarının 1-2 metre yüksekliğinde ayakta olduğu, diğer duvarlarının ise yıkılmış olduğu ifade edilmiştir.

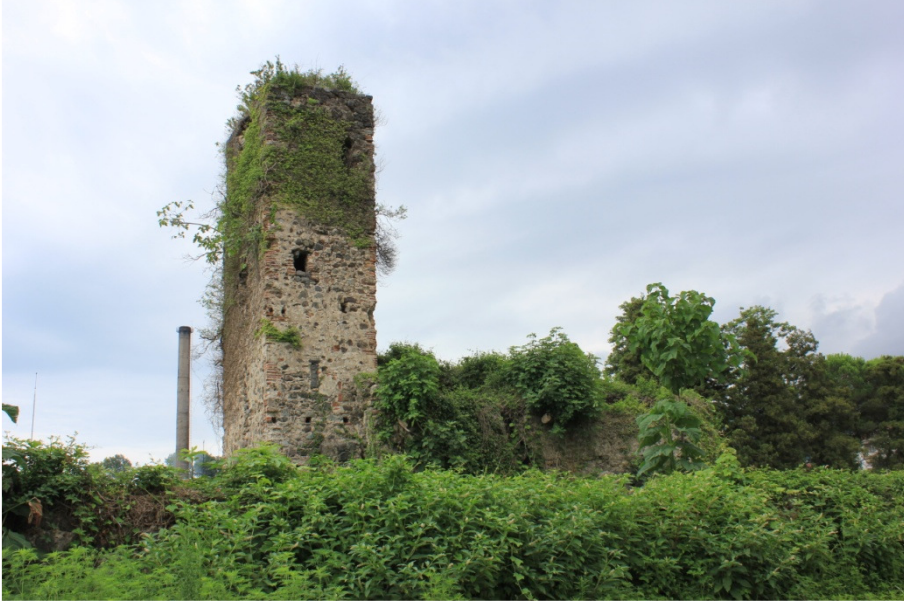
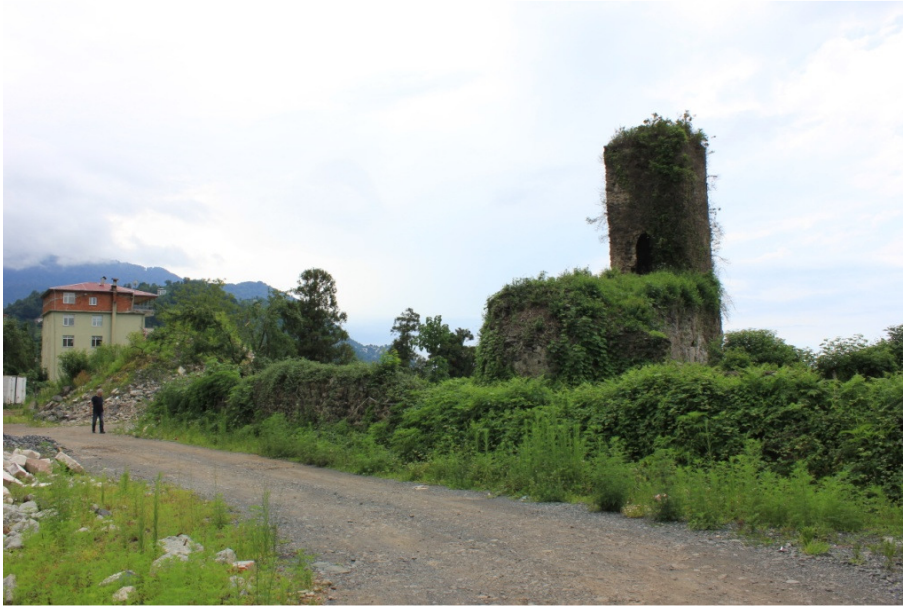
Kemalpaşa Kilisesi: Deniz kıyısına yaklaşık 150 metre uzaklıkta inşa edilen kilisenin etrafını çevreleyen 2-3 metre yüksekliğinde bir çevre duvarı bulunmaktadır. Kilisenin çevre duvarları kalınlığı 70-90 cm arasında olup, duvar yapımında kireç harcı kullanılmıştır. Dikdörtgen planlı olan kilisenin kuzey duvarına bitişik yaklaşık 15-20 metre yüksekliğinde bir çan kulesi bulunmaktadır. Kilise ve çan kulesi duvarlarında çakıl taşı ağırlıklı olmak üzere kesme bazalt taşları ile ateş tuğlaları kullanılmıştır.

Kilise içerisinde ve kilise duvarları üzerinde ağaçlar bulunmakta olup, bu ağaç kökleri kiliseye zarar verdiğinden kilisenin korunabilmesi için ağaçların ivedi olarak kesilmesi ve köklerinin kurutulmasına ihtiyaç duyulmaktadır. Ayrıca, kilisenin yaklaşık 15 metre güneybatısındaki boş araziye kamyonlarca hafriyat toprağı döküldüğü görülmüştür. Yükseklikleri yer yer 7-8 metreyi bulan bu hafriyat toprakları kilisenin silüetini etkilemekte olup, kiliseyi görmeye gelecek olan ziyaretçiler için de görüntü kirliliğine sebebiyet vereceğinden hafriyat topraklarının ivedilikle kaldırılması ve bu alana hafriyat toprağı dökülmesinin engellenmesi gerekmektedir. Yapı, 41.48864434 Enlem, 41.52839204 Boylam, 106 Ada ve 7 Parsel üzerinde yer almaktadır.

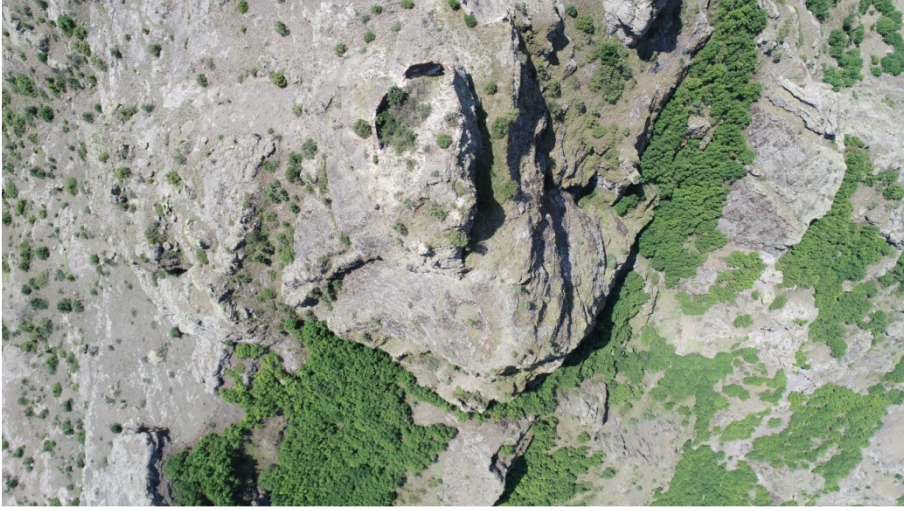
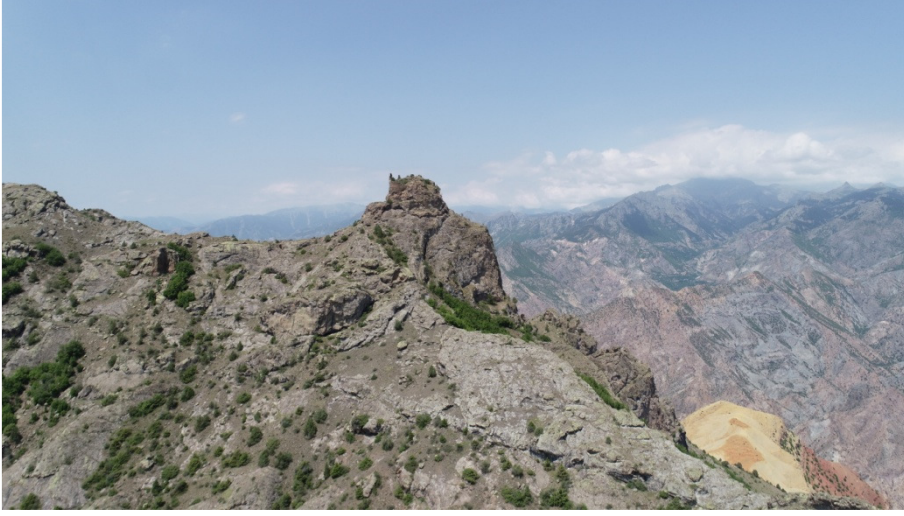
Alanbaşı (Kiskim) Köyü Kalesi: Kale köye yaklaşık 2 km uzaklıktaki bir kayalık üzerinde yer almaktadır. Kale sur duvarları yüksekliği yer yer 8-10 metreyi bulmaktadır. Kaleye çıkan yol bulunmaması ve arazinin engebeli olmasından dolayı kaleye çıkmak mümkün olmamış, kalenin tespit ve fotoğraflama çalışmaları yapılmıştır.

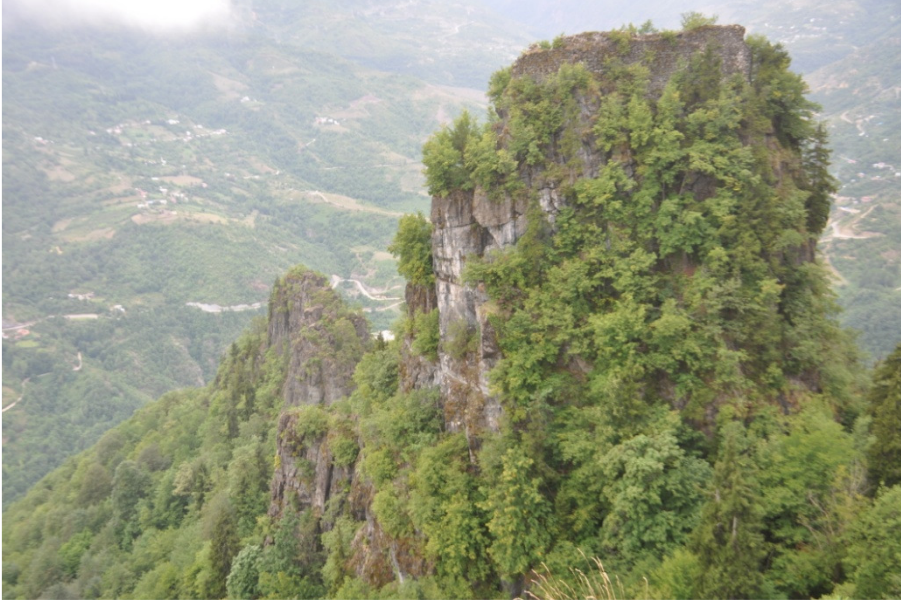
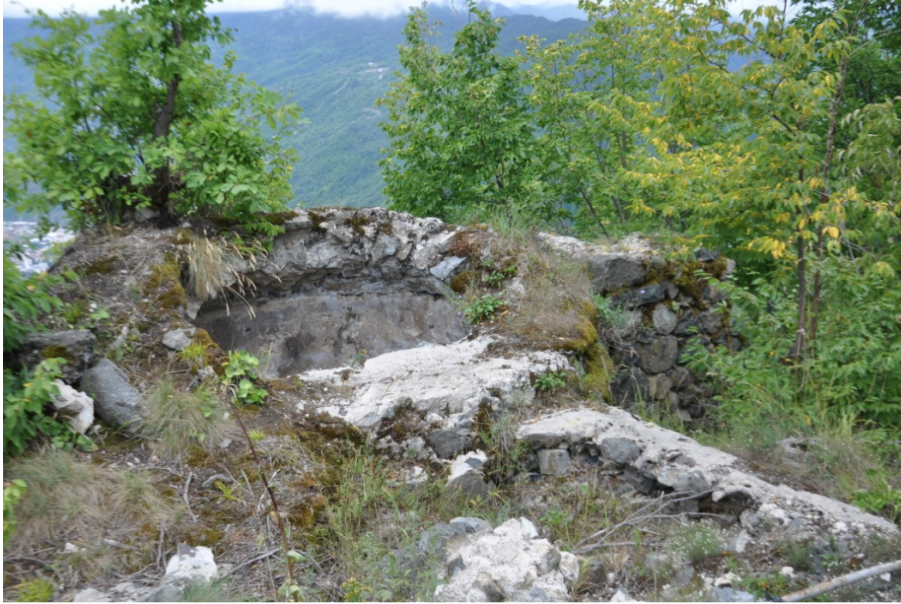
Küre Köyü Kalesi: Küre Köyünün kuş uçuşu yaklaşık 2 km kuzey doğusunda bulunan bir dağın yamacındaki kayalık tepe üzerinde inşa edilen kale, tüm vadiye hâkim konumdadır. Doğu-batı doğrultusunda uzanan kale bozuk dikdörtgen planlıdır. Doğu, batı ve güney duvarları yükseklikleri yer yer 7-8 metre iken kuzey duvarı yüksekliği ise 1-2 metre civarındadır. Küçük boyutlu yörenin yerel taşlarının kullanıldığı sur duvarlarında kireç harcı da kullanılmıştır. Kale içerisinde sıvalı bir sarnıç da bulunmaktadır. Yapı, 41.305514299 Enlem, 41.58246485 Boylam, 196 Ada ve 1 Parsel üzerinde yer almaktadır.

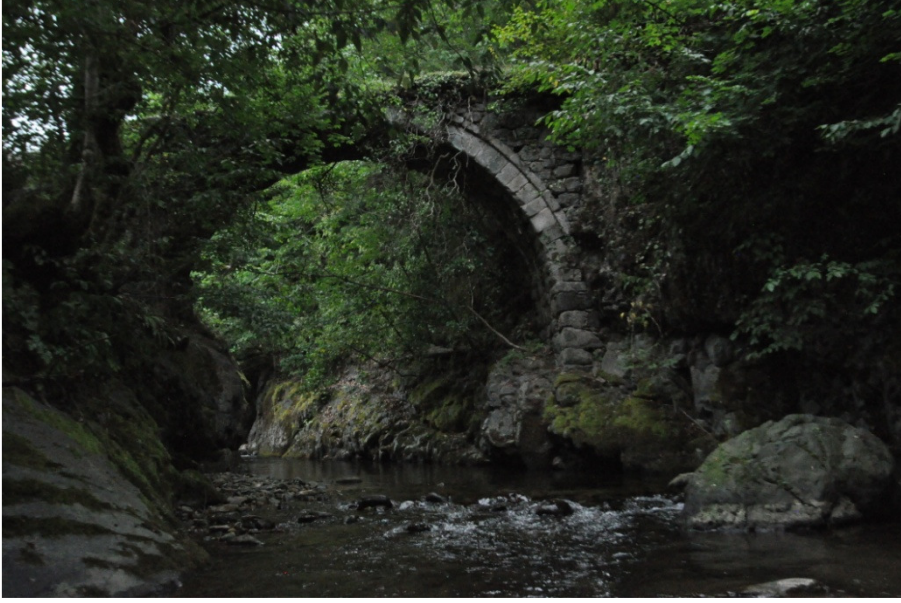
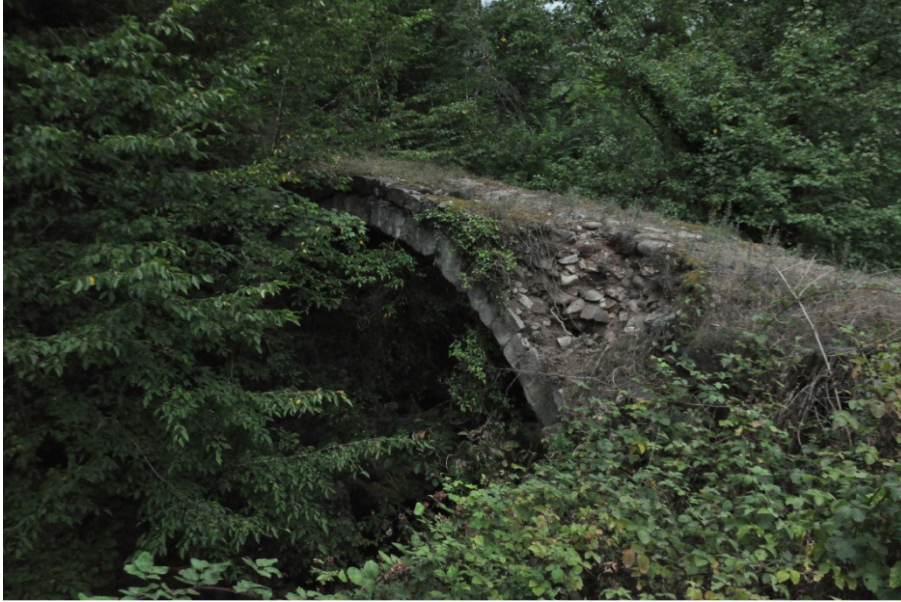
Akantaş Köyü Köprüsü: Kokolet Deresi üzerinde bulunmakta olan Köprü, Akantaş (Bucur) Köyü ile Korucular (Gevul) köylerini birbirine bağlamaktadır. Dere yatağının iki yanında ana kayaya oturtulmuş karşılıklı birer ayak üzerinde yükselen, yuvarlak kemerli bir yay formuna sahiptir. Köprü kemerleri düzgün kesme taştan, ayak ve diğer kısımları moloz taştan inşa edilmiştir. Köprü yaklaşık 170 cm genişliğinde ve 7,00 metre uzunluğundadır. Köprüde tespit ve fotoğraflama çalışmaları yapılmıştır. Yapı, 41.30181437 Enlem, 41.63434193 Boylam, 110 Ada ve 5 Parsel üzerinde yer almaktadır.

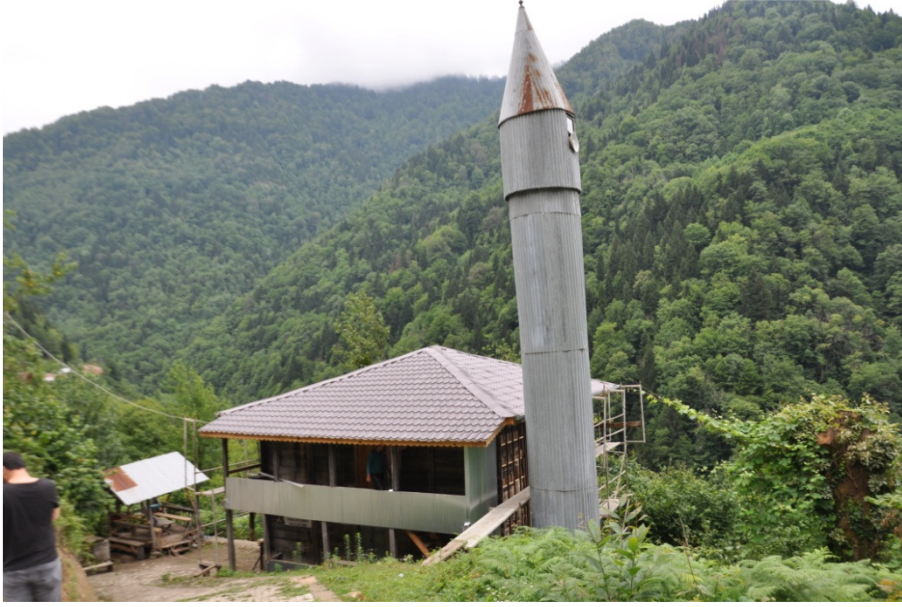
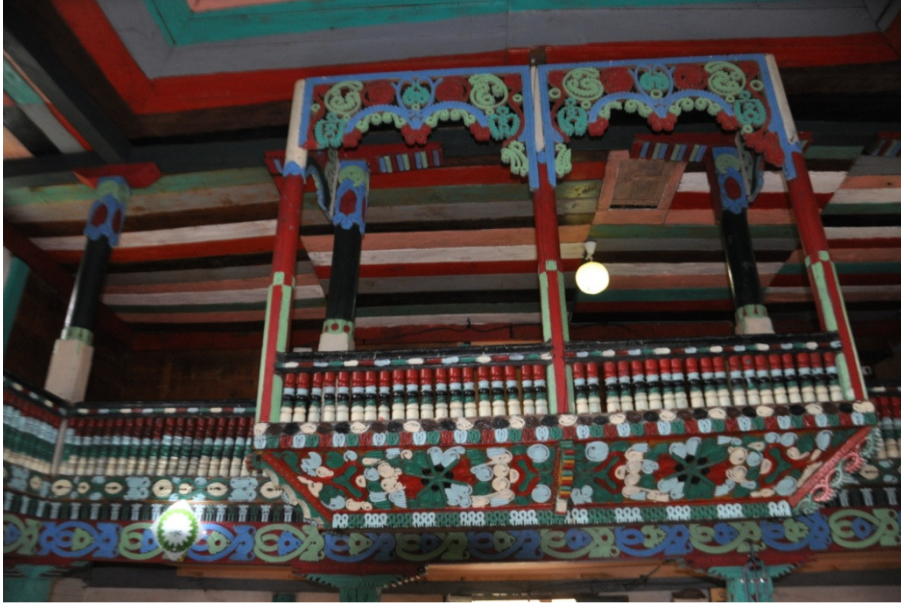
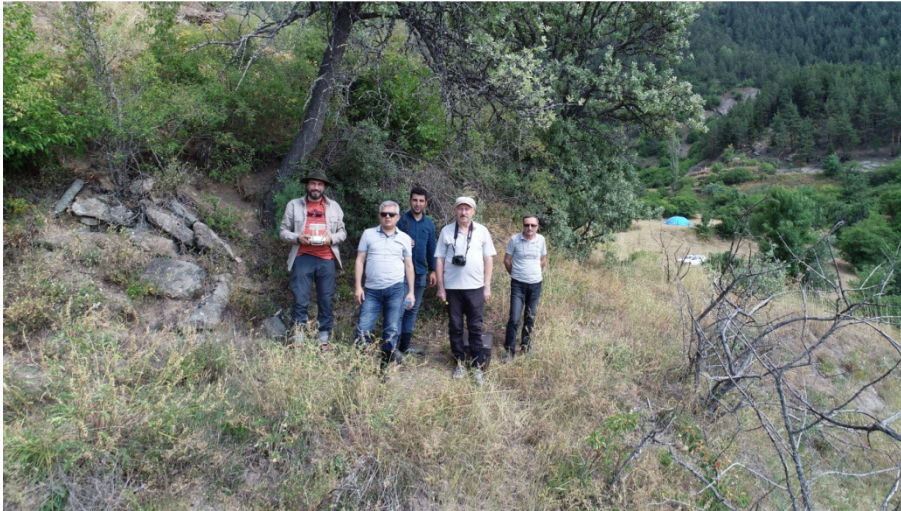
Maral Köyü İremit Mahallesi Camii: Kare planlı ve ahşap olan cami ahşap direkler üzerine oturmaktayken, köylüler tarafından bu ahşap direklerin yerine taş duvarlarla yapılmış bir bodrum oluşturulduğu ve caminin bu bodrum üzerine oturtulduğu ifade edilmiştir. Caminin 2 kanatlı yaklaşık 90 cm genişliğinde ve 1,65 metre yüksekliğinde bir ahşap kapısı bulunmaktadır. Cami içerisindeki ahşaplar ve oyma tekniğinde yapılmış bitkisel ve geometrik motiflerin üzeri kırmızı, türkuaz, yeşil, mavi, siyah, beyaz ve pembe renklerdeki yağlı boya ile boyanmıştır. Kestane ağacı kullanılarak inşa edilmiş olan caminin şerefesiz, üzeri sac ile kaplı bir minaresi bulunmaktadır. Yapı, 41.48329121 Enlem, 41.92667912 Boylam, 298 Ada ve 2 Parsel üzerinde yer almaktadır. İncelemelerimiz esnasında, hayırsever biri tarafından finanse edilen ve plan proje dışında uygulanan cephe tamiratı dikkatlerimizi çekmiştir.
