Geleneksel Türk Evi Donatı Elemanlarının Restorasyonu ve Çağdaş Yapılarda Yeniden Kullanımı: Bir Şerbetlik Örneği*

Restoration of Traditional Turkish House Equipment Elements and Its Re-usage in Modern Structures: A "Şerbetlik" Sample

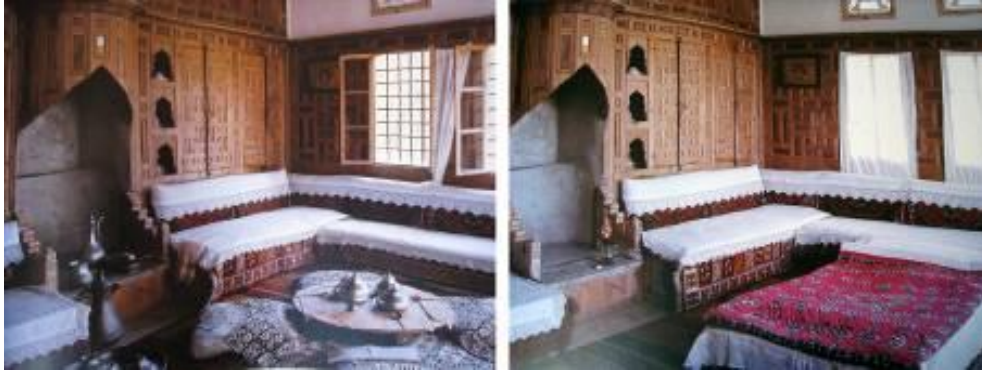
Resim 1. Bir geleneksel Türk evi odasının gündüz ve gece kullanımı⁴

Bu anlamda sofa ve odalar geleneksel Türk evlerinin en önemli mekânlarını oluşturur ve kendine özgü donatıları barındırır. Evin bulunduğu iklim koşullarına göre açık ya da kapalı olarak konumlandırılan sofa, planın merkezindedir. Tüm odalara bu orta mekândan ulaşılır. Sofa hem bir geçiş mekânı hem de ailenin toplandığı ve vakit geçirdiği bir yaşam alanıdır². Geleneksel Türk evlerinin temel mekânı ise odalardır. Odalarda herhangi bir fonksiyon sınırlandırması yoktur. Yaşamla ilgili oturma, dinlenme, yemek hazırlama, pişirme, yemek yeme, ısınma, yatma, çalışma gibi eylemlerin tümü her bir odada rahatlıkla yapılabilir³. Bu özelliği ile oda; gündüz yemek hazırlanıp, kahve pişirilip, oturlan; gece olduğunda ise -yüküklerden çıkartılan döşeklerle- yatılabilen, ya da yıkanılabilen bir mekâna dönüşmektedir (Res.1).

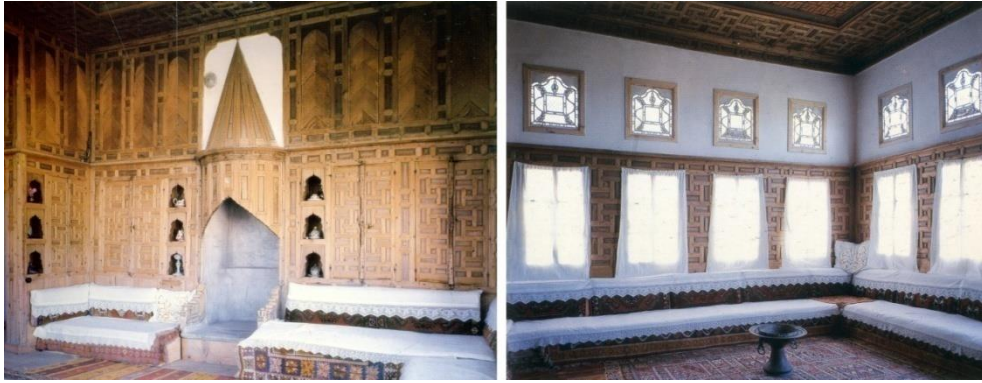
Resim 2. Tipik bir geleneksel Türk evi odası⁶

Tipik bir odada genel olarak, giriş duvarına yerleştirilmiş - yıkanma fonksiyonunu da barındıran - bir depolama birimi, diğer üç duvarı çevreleyen sabit oturma elemanları ve her iki yanına da depolama birimleri eklenmiş bir ocak bulunur (Res.2). Bu temel yerleşime ilave olarak, açık ya da kapalı gözler, raflar, gizli dolaplar, çiçeklikler, kapılar, kepenkler ve bunlara benzer yardımcı çözümler de mekândan en üst seviyede faydalanmaya olanak tanır. Sözü edilen tüm bu donatı elemanları mekâna sabitlenmiş durumdadır. Osmanlı'nın son dönemlerine kadar yapılan geleneksel Türk evlerinde, mobilya niteliğinde olan taşınabilir donatı elemanlarının kullanımı pek görülmemektedir.

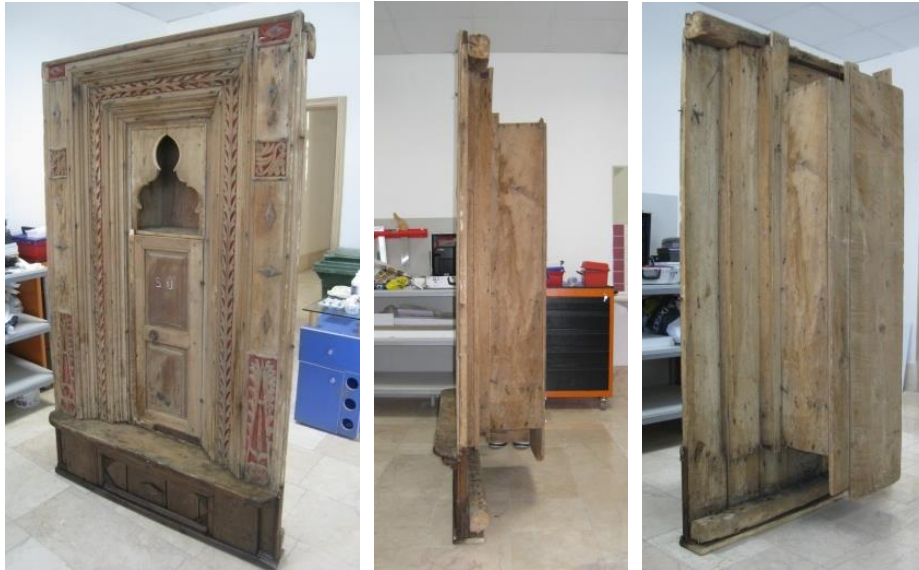
Yeniden kullanım uygulaması yapılan donatı, geleneksel Türk evi odalarında yaygın olarak bulunan gömme dolabın devamı niteliğinde düşünülebilecek, küçük ve dekoratif yanı ağır basan bir dolaptır. Genellikle halk arasında şerbetlik olarak da adlandırılmaktadır. Donatı yaklaşık olarak 120 cm genişlik, 195 cm yükseklik ve 45 cm derinliğe sahiptir. Ön görünüşten bakıldığında iki rafı kapatan küçük bir kapak ve üzerinde - yaygın olarak ağzı açık, oyma ya da göz gibi isimler verilen - tipik bir açık raf bulunmaktadır. Bu küçük dolabın alt hizasında derinlik farkı yapılarak, küçük gündelik eşyaların konulabileceği bir yüzey de oluşturulmuştur. Bu fonksiyonel amaçlı dolap kısmı, ön yüzde yaklaşık olarak 40 x 130 cm alan kaplamaktadır (Res.4).

Resim 4. Donatının görünüşleri (2012)

Donatının diğer kısımları tamamen süsleme amaçlı olarak tasarlanmıştır. Görünüş, kademeli ve geniş pervazlarla yüzeye derinlik verilerek tamamlanmıştır. Yapılan genel hatlı bitkisel süslemeler kırmızı kumaş üzerine çakılmıştır. Donatıya arkadan bakıldığında, sadece dolap kısmına ait derinliğin fazla olduğu, diğer süslemeyi oluşturan kısımların, konstrüksiyonu oluşturacak minimum alanı kullandığı görülmektedir. Genel boyutları, formu ve yapım şekli incelendiğinde, dolabın mekânın köşesine 45 derecelik bir açıyla yerleştirilmiş olabileceği ve bir gömme dolap sisteminin bir parçası olarak tasarlandığı düşünülmektedir.

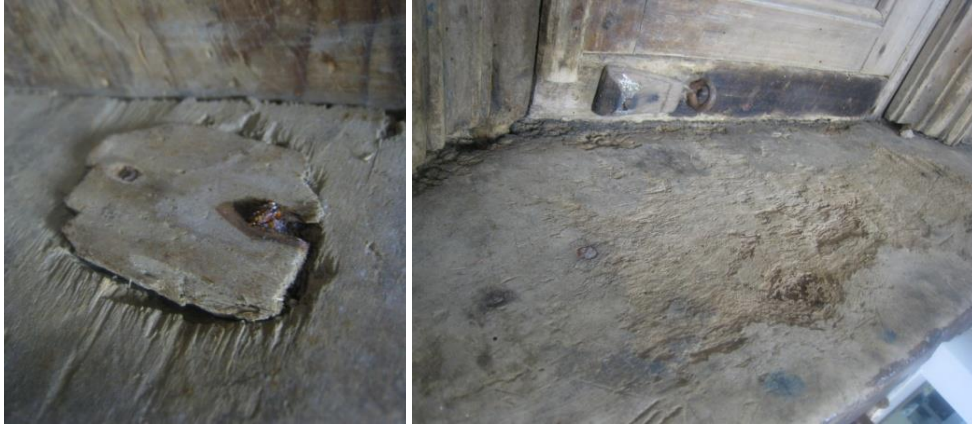
Donatının temin edildiği yerdeki saklama koşullarının kötü olduğu görülmüştür. Aynı zamanda ahşap üzerindeki bozulma belirtileri de donatının bulunduğu ortamın dış etkilere açık olduğunu göstermektedir. Korumasız kalmış bir ahşap donatının böyle bir ortamda çok uzun süre dayanamayacağı bilinmektedir. Bu şartlar altında donatıda meydana gelen deformasyonun konulduğu yere göre azlığı, donatının asıl yerinden çıkarılmasının çok uzun zaman önce olmadığı izlenimi vermektedir (Res.5).

Resim 5. Donatıda meydana gelen deformasyonlar (2012)

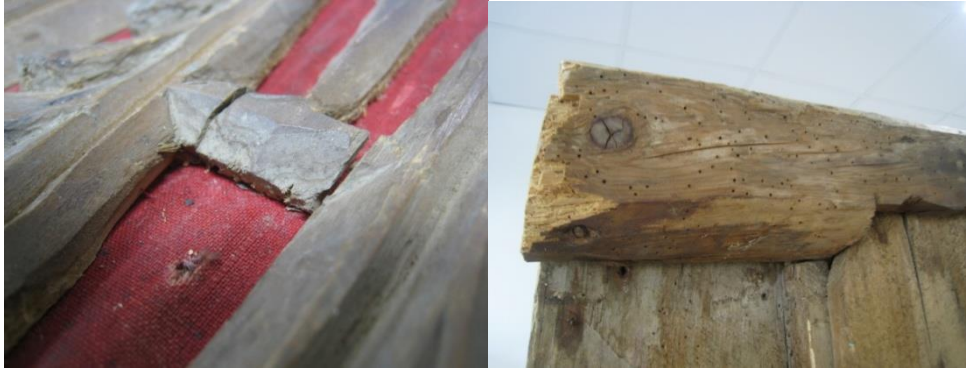
Donatının bir antikacıdan temin edilmesi nedeniyle hangi yapıya ait olduğu tam olarak bilinmemektedir. Ancak donatıda kullanılan malzeme, birleşim teknikleri, oymacılık teknikleri, yapımındaki ustalık özellikleri, kullanılan aksesuarlar ve süsleme özelliklerine bakıldığında, donatının orta gelir seviyesine sahip bir aile için, yerel bir ahşap ustası tarafından, yerinde yapılmış olabileceği anlaşılmaktadır (Res.6). Donatı üzerinde, önemli bir kişi ya da yer için yapılmış olduğu izlenimi verecek nitelikte bir işaret, malzeme ya da yapım tekniği kullanılmadığı görülmektedir. Bu anlamda önemli bir kişi ya da olayla ilgili bir tarihi belge niteliği taşımadığı söylenebilir.

Resim 6. Orta düzey oyma ve yapım teknikleri (2012)

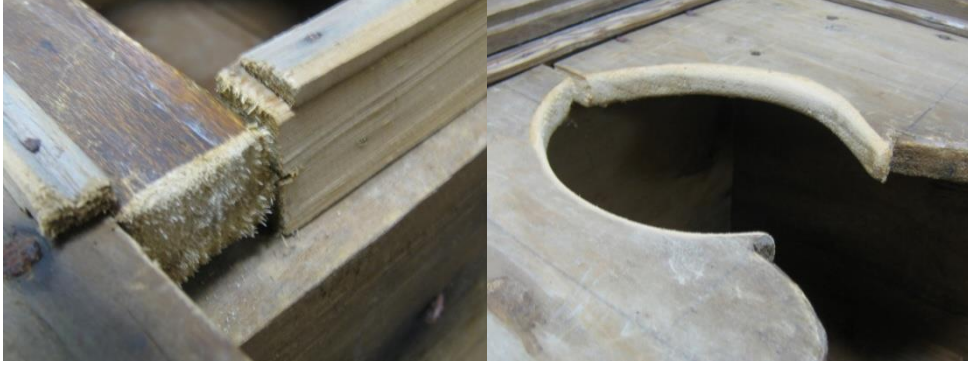
de olsa 18. yy.'a dayandığı belirtilmektedir⁹. Özellikle İç Anadolu bölgesinde bulunan sivil mimarlık örneklerinin günümüze ulaşanlarının son dönem örnekleri olduğu göz önünde bulundurulursa, donatının en erken 19.yy sonlarına ait olduğu söylenebilir. Bu durumu, eserde yapılan tadilatlar ve bu tadilatlarda kullanılan çivi, menteşe vb. gereçler de desteklemektedir.

Resim 7. Kullanım sürecinde yapılan tadilat izleri (2012)

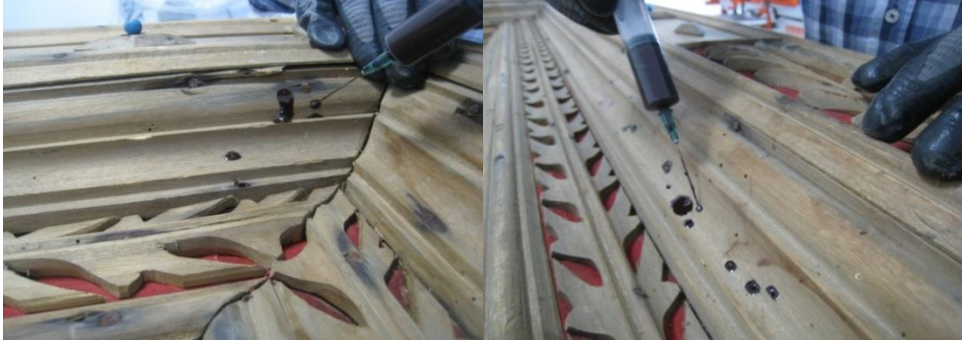
Resim 8. Ahşap koruyucunun deliklere enjekte edilmesi (2012)

Yapılan incelemede; donatının neredeyse tamamının böcekler tarafından tahrip edildiği görülmüştür. Donatı üzerinde sayılamayacak miktarda delik tespit edilmiştir. Bununla beraber işlemler sırasında malzeme içerisinde yaşayan bir böceğe dair iz rastlanmamıştır. Ancak her ihtimale karşı bütün deliklere önce dezenfektan, sonra da renkli ahşap koruyucu enjekte edilmiştir (Res.8).

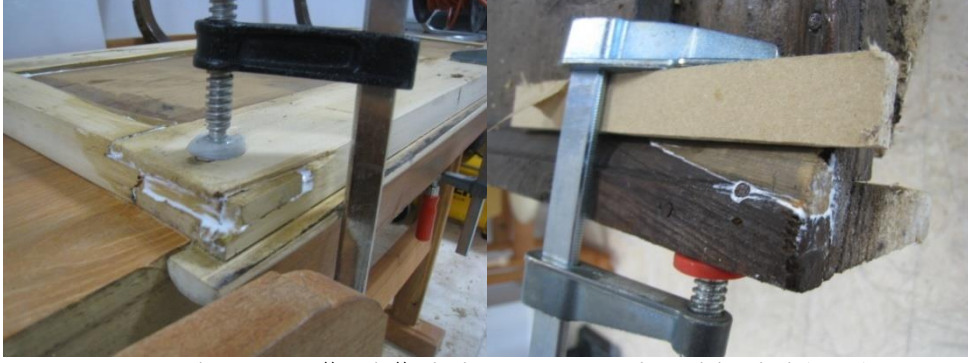
Resim 9. Kapağın doğrultulması ve tamamlama işlemleri (2012)

Ayrıca kapakta, raflarda ve dolabın bazı kısımlarında çarpılma ve eğilme şeklinde görülen deformasyonlar tamir edilmiştir. Düşen ya da eksilen kısımlar, donatının görülmeyen yerlerinden alınan parçalarla tamamlanmıştır (Res.9). Yüzeyler kirlenme durumuna göre basınçlı hava, fırça ve zımpara ile temizlenmiştir.

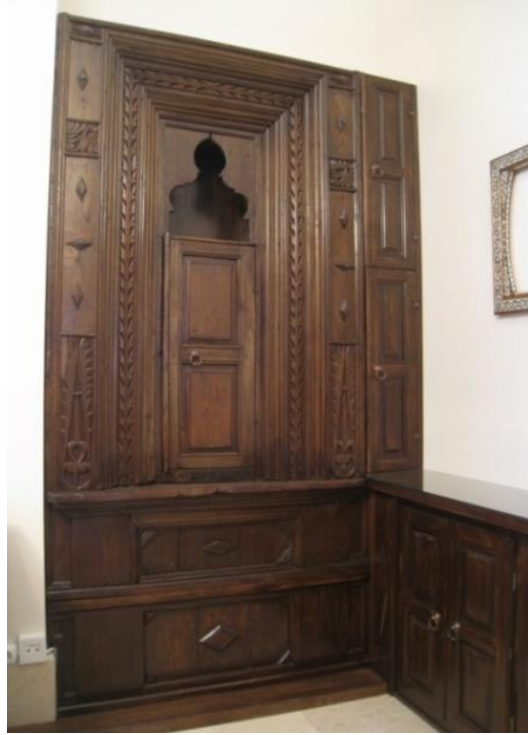
Resim 10. Dolabın onarım ve koruma işlemleri sonrası durumu (2012)

Donatının monte edileceği yere uygunluğunun ve diğer donatılarla uyumunun sağlanabilmesi için yeni malzemelerden ekler yapılmıştır. Bu kapsamda donatının yüksekliğini arttırmak için altına aynı görünümü oluşturacak şekilde bir kaide yapılmıştır. Ayrıca yerleştirileceği boşluğu tamamlaması için de sağ tarafına iki dar kapak ilave edilmiştir. Tüm bu eklemeler zemine ve duvara sabitlenerek yapılmıştır. Böylece donatıya zarar verilmemiştir. Sağlamlaştırma, bütünleme ve temizleme işlemlerinden sonra renkli ahşap koruyucu kullanılarak donatının diğer parçalarla uyumu sağlanmış ve donatı dış etkilere karşı koruma altına alınmıştır (Res.10).

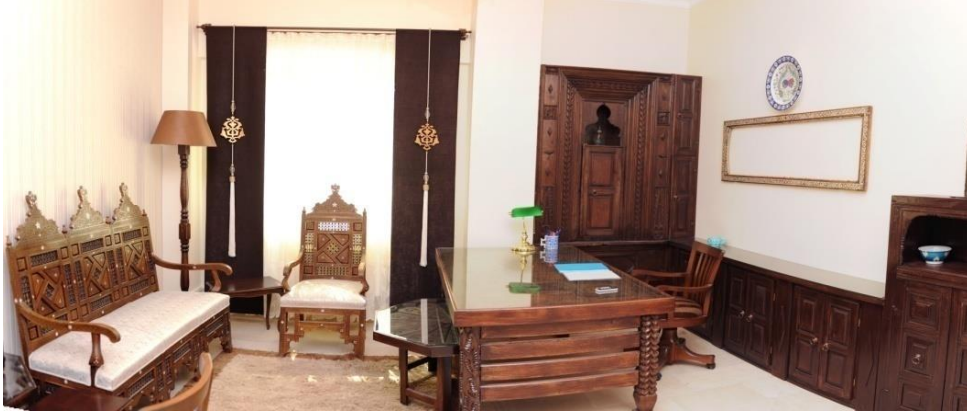
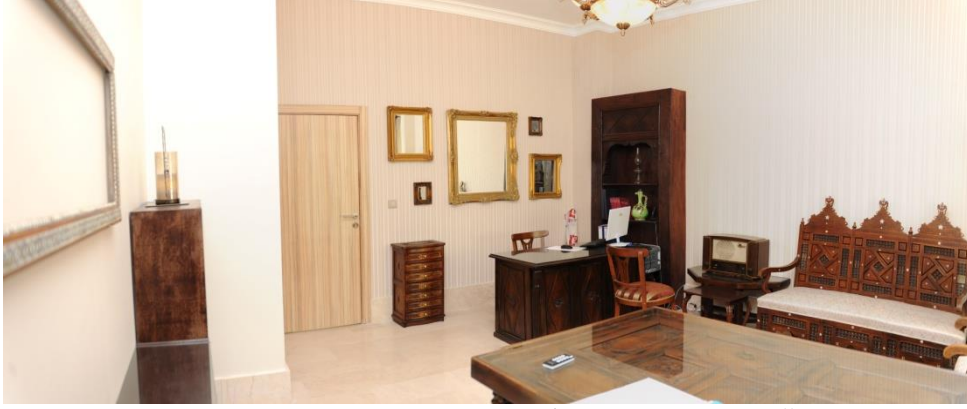
Resim 11. Tasarımı tamamlanan mekânın panoramik fotoğrafları¹⁰.

Proje kapsamında daha öncede belirtildiği gibi, restorasyon süreci anlatılan bu dolabın yanı sıra bir oturma grubu, bir küçük dolap, bir masa ve bir tavan göbeği sadece sağlamlaştırılıp olduğu gibi korunarak mekân tasarımına ilave edilmiştir. Ayrıca bir kapı kanadı, kapı kasası ve tavan göbeği uygun restorasyon ve yenileme çalışmalarıyla yeniden işlevlendirilmiştir (Res.11). Mekâna uygun yeni üretimler ve aksesuar da ilave edilerek proje tamamlanmıştır.
