## **Eski Mordoğan (İzmir) Köyü Camii Süslemeleri**

## **The Decorations of Ancient Mordoğan (İzmir) Village's Mosque**

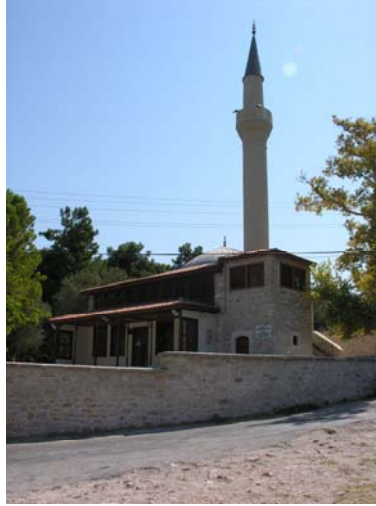
Resim 1. Eski Mordoğan Köyü Camii. Kuzeybatıdan genel görünüş.

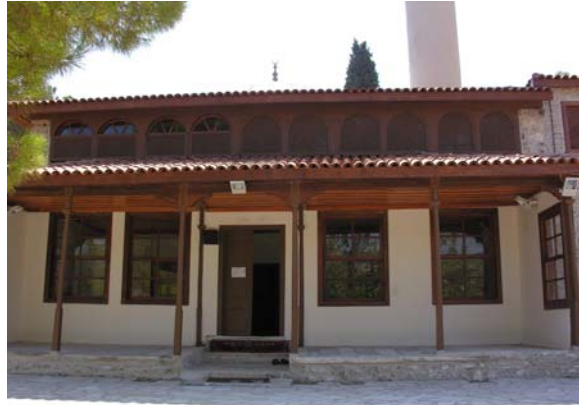
Resim 2. Eski Mordoğan Köyü Camii. Kuzey cepheden genel görünüş.

Caminin kuzeyine, sonradan inşa edildikleri anlaşılan iki birimli bir bölüm eklenmiştir<sup>7</sup>. Öndeki birim, yakın bir tarihte, 1,20 m. yüksekliğinde kâgir bir duvar örülerek camekânla kapatılmıştır (Res. 2). Bunun gerisinde yer alan ikinci birim üstteki kadınlar mahfiline zemin oluşturan bir mahaldir. Üzeri düz ahşap tavanla örtülüdür. Tavan, ikisi harim kuzey duvarına bitişik, diğerleri serbest, silindirik kesitli dört ahşap destekle taşınmaktadır. Son cemaat yeri güney duvarının bir zamanlar, sıva üzerine yapılmış kalem işi süslemelerle bezeli olduğu geriye kalan izlerinden anlaşılmaktadır. İlk kez, 2005 yılında ziyaret etme imkânı bulduğumuz yapının buradaki süslemelerinin, tarihini tam olarak bilemediğimiz, ancak çok geç olmayan bir dönemde üzerlerinin badana edilerek tarihin karanlıklarına terk edildiğini gözlemledik (Res. 3). Bu kalem işi süslemelerin varlığı, 2006-2007 yıllarında vakıflar genel müdürlüğünce gerçekleştirilen onarım sırasında fark edilmiş ve üzerlerindeki badana tabakası temizlenerek ortaya çıkarılmıştır. Fakat bu kez de ilk zamanki netliğini kaybetmiş halde bir kısmı kurtarılabilmıştır (Res. 4). Kalan kısımlar süslemenin bütünü hakkında fikir verebilecek durumda değildir. Bugün için sadece pencere alınlıklarında görülebilen bu süslemeler bitkisel karakterlidir. Benzer süslemelerin duvarın diğer yüzeylerinde de bulunup bulunmadığı bizim için şimdilik bir soru işaretidir. Örnekler; ince bir dalın iki tarafına simetrik olarak yerleştirilmiş yaprak desenlerinden oluşmaktadır. Renk olarak da yeşil, kırmızı, sarı ve kahverengi tonları kullanılmıştır.

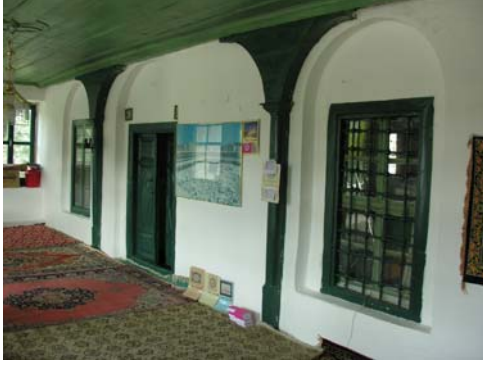
**Resim 3.** Eski Mordoğan Köyü Camii. Camii. Son cemaat yerinin onarımından önceki durumu (2005).

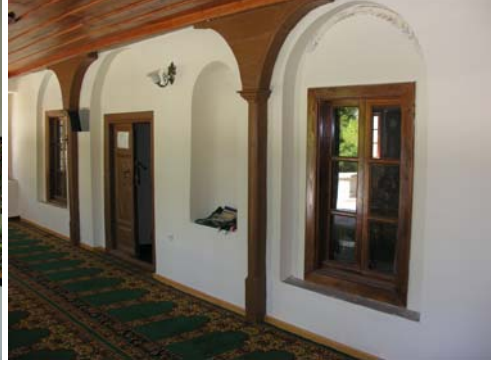
**Resim 4.** Eski Mordoğan Köyü Camii. Son cemaat yerinin onarımından sonraki durumu (2008).

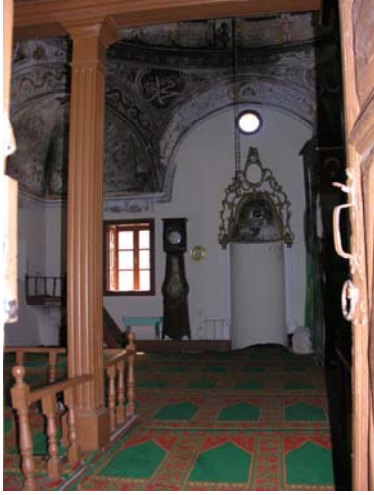
**Resim 5.** Eski Mordoğan Köyü Camii. Harimden genel görünüş.

Yapının harimi kare bir plana sahiptir. Buraya, kuzey duvarının ortasına yerleştirilmiş, dikdörtgen açıklık şeklindeki bir kapı ile girilir. Üzeri, sivri kemerli tromplarla geçilen tek bir kubbe ile örtülüdür. Toplam dokuz adet pencere ile aydınlatılan mekânın kuzey duvarı boyunca, ahşap kadınlar mahfili uzanmaktadır. Doğu duvarının güney ucunda sivri kemerli dikdörtgen bir niş, batı duvarının kuzey ucunda da minare girişi yer almaktadır. Ayrıca güney duvarının ortasında yarım daire profilli bir mihrap, güneydoğu köşesinde de küçük bir vaaz kürsüsü bulunmaktadır.

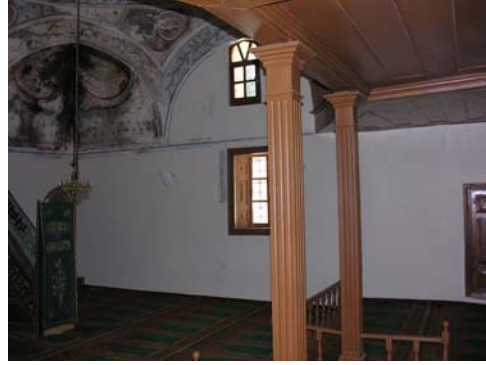
**Resim 6.** Eski Mordoğan Köyü Camii. Harim batı duvarında yer alan süslemelerden geriye kalanlar.

Harimin asıl ilgi çeken yanı geç dönem özellikleri gösteren alçı ve kalem işi süslemeleridir. Kimi araştırmacıların<sup>8</sup> da ilgilendiği bu süslemeler içeri girenlerin ilk anda dikkatini çekecek şekilde yapılmışlardır. Duvarlarının yüzeyleri, tromplar, minber, mihrap kavsarası ve kubbe içi duvar resimleri ile kaplanmıştır (Res. 5). Süslemelerin geneli sıva, bir kısmı da ahşap üzerine yapılmıştır. Alt sıra pencerelerin biraz üstünden başlayıp, tromp ve kubbe içine doğru yoğunlaşarak devam eden süslemeler, çoğunlukla bitki motifleri ile mimari tasvirler içeren kompozisyonlardır. Natürmort, sembolik motifler, mimari parçalar ve yapılar tek tek veya bir doğa içinde ele alınmıştır. Bugün, özellikle duvarlarının alt seviyesindeki süslemelerin iyi korunamadığı ve tamamına yakınının yok olduğu anlaşılmaktadır. Sadece bazı bölümlerinin günümüze ulaşabildiği, onların da süslemenin geneli hakkında fikir verebilecek durumda olmadığı görülmektedir (Res. 6).

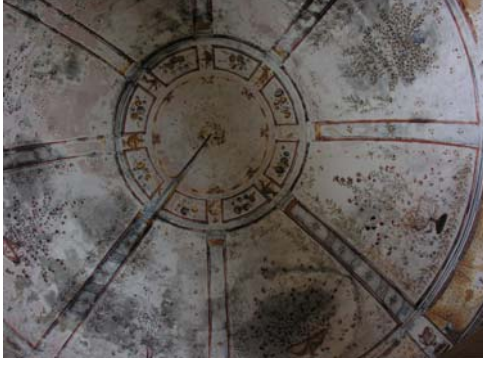
**Resim 7.** Eski Mordoğan Köyü Camii. Kubbede yer alan süslemelerden genel görünüşü.

Dışarıdan, sekizgen bir yalancı kasnağa sahip kubbenin iç yüzeyi renkli boylarla yapılmış kalem işi süslemelerle bezelidir (Res. 7). Burada, kubbenin tüm yüzeyine, iyon tarzından esinlenilmiş başlıklara sahip sekiz sütunla taşınan kubbeli bir mekân tasvir edilmiştir. Merkeze doğru yükselirken birbirlerine yaklaşan sütunlar, küçük ölçekli kubbeye düşey doğrultuda bir görünüş kazandırarak, iç mekânın etkinliğini arttırmaya yönelik bir çaba gibi durmaktadır. Acemice yapılmış bir mekân denemesi olarak görebileceğimiz bu çaba, yukarı bakan kişide, sütunlarla taşınan yüksek bir kubbe altında duruyormuş hissi uyandırmaktadır. Merkezde yer alan kubbe tasvirinin göbeğine meyve(?) ve çiçeklerden oluşan bitki motifi işlenmiştir. Bu bitki demetinden sonra, kubbeyi çepeçevre dolaşan ve belirli aralıklarla fiyonklar oluşturan kahverengiye yakın sarı renkteki ince bir kuşak dikkati çekmektedir. Çiçek demeti ile kuşak arasında kalan yüzeye ise başka motifler işlenmiştir. Ancak boyaları döküldüğü için bunların ne tasvirleri olduğuna karar vermek şimdilik mümkün değildir. Söz konusu kubbe tasvirinin etek kısmı, yamuk dikdörtgenlerle sekiz eşit parçaya bölünmüş ve her bir parçanın içerisine sarı, kahverengi gül motifleri; sütun başlıklarının üzerine denk gelen ara boşluklara da yayvan gövdeli, üstü kapaklı, ayaklı birer sarı kâse veya vazo resmedilmiştir (Res. 8). Sütunların yüzeylerini, küçük çiçek ve yapraklardan oluşan ince dallar, adeta bir sarmaşık gibi sarmaktadır. Sütun aralarında kalan boşluklar ise pek çoğu tahrip olmakla beraber, ayaklı vazo veya yayvan kâse içinden çıkan çiçek buketleriyle bezenmiştir. Doğal yaprak ve çiçeklerden meydana gelen bu buketlerle kaplar arasında bir oransızlık söz konusudur. Tasvirlerin her birinin çevresi çiçekli bitki motifleri ile dört yönden çerçevelenmiştir (Res. 9).

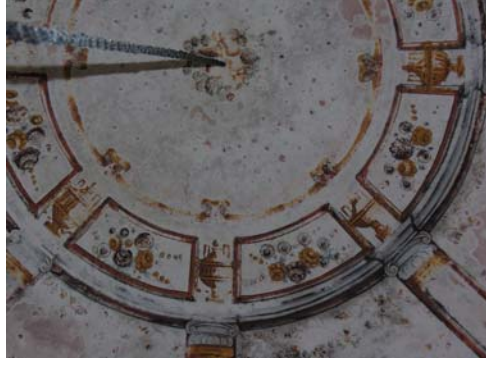
**Resim 8.** Eski Mordoğan Köyü Camii. Kubbe merkezinde yer alan genel süslemelerden ayrıntı.

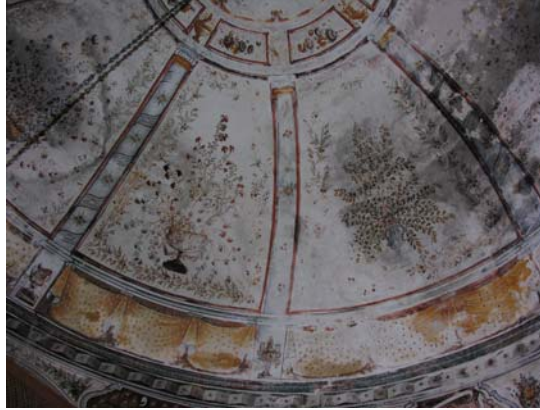
**Resim 9.** Eski Mordoğan Köyü Camii. Kubbede yer alan süslemelerden ayrıntı.

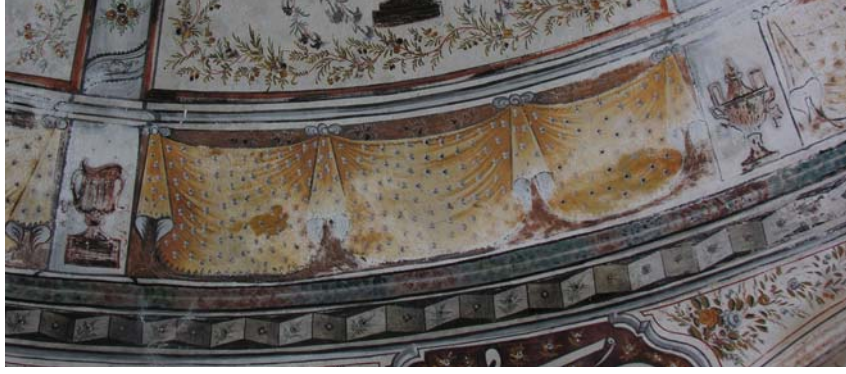
**Resim 10.** Eski Mordoğan Köyü Camii. Kubbe eteğinde yer alan süslemelerden ayrıntı.

Sütunları taşıyan, profilli başlıklara sahip yüksek kaidelerin arası sarı renkteki perde motifleriyle bezelidir. Üstten birer fiyonkla bağlanarak asılı halde duran bu perdelerin bir kısmı iyi korunamamış ve yer yer boyaları dökülerek bozulmuştur. Perdelerin kıvrımları, sarının farklı tonları ile verilen ışık-gölge kontrastıyla oluşturulmuş ve yüzeyleri dört yapraklı, küçük çiçek motifleri ile doldurulmuştur. Sütun kaidelerinin üzerlerine ise birer kupa, ibrik, vazo veya kâse tasvirleri yerleştirilmiştir. Kubbe eteğinin en alt bölümünde ise zikzaklarla bezeli ince bir şerit görülmektedir. Işık-gölge oyunları ile kabartma hissi verilen bu zikzakların üzerlerine, son derece üsluplaştırılmış çiçek, belki de birer gül veya karanfil olan motifler yerleştirilmiştir (Res. 10).

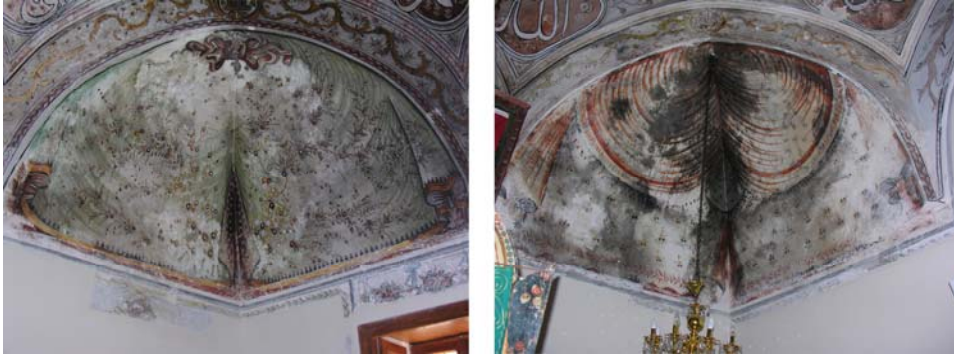
**Resim 11.** Eski Mordoğan Köyü Camii. Tromp süslemelerinden görünüş.

Kubbeye geçişi sağlayan trompların da yüzeyi tamamen boyalı nakışlarla süslenmiştir. Bu bölümün tüm yüzeyini kaplayan ve tepede iri bir fiyonkla bağlanmış olarak asılı duran perde motiflerinde yeşil, sarı, beyaz ve kahverengi renkler hâkimdir (Res. 11). Bunların bir kısmı iyi korunamamış ve yer yer bozulmuştur. Süslemelerin ilk anda birbirlerinin kopyası oldukları düşünülse de ayrıntılarda bazı farklılıkların bulunduğu görülmektedir. Örneğin güneydoğu köşedeki trompta yer alan perde motifinin tepe noktasına kırmızı bir kurdele yerleştirilmişken, güneybatı köşedekinin yüzeyine, ortadan iki yana ayrılmış, kırmızı renkli ikinci bir perde tasviri daha işlenmiştir. Kenarları kıvrımlar yapan, eteklerinde püsküllerin yer aldığı perdelerin tüm yüzeyi yeşil, mavi, beyaz, sarı ve kırmızı renkte çiçekler açmış ince bahar dalları ile süslenmiştir (Res. 11).

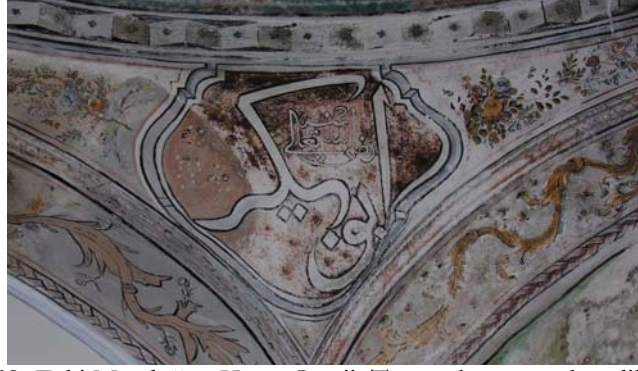
**Resim 12.** Eski Mordoğan Köyü Camii. Tromp kemer ve köşeliklerindeki süslemelerden ayrıntı.

Dikkat çekici kalem işi süslemelerden bazıları da tromp yüzeylerinde, trompları birbirine bağlayan kemerlerde ve köşeliklerinde karşımıza çıkmaktadır (Res. 12-13). Bu süslemelerin hasar gören kısımları 2006-2007 yıllarındaki onarım sırasında yenilenmiştir. Kemer köşeliklerindeki süslemelerde, dilimli madalyonlar içinde, çevresi ay, renkli çiçek, gül ve yaprak motifleri ile kuşatılmış dört halifenin ismi yer alır (Res.

12). Kemer yüzeylerinde ise akant yapraklarından oluşan “C” ve “S” şekilli kıvrık dallar, sarı ve kahverengi tonları ile dikkati çekmektedir. Dalların çevresine ve aralarına kırmızı, yeşil ve mavi renkli, ince yaprakları bulunan çiçek motifleri yerleştirilmiştir. Kemerlerin yüzeylerine yayılan “C” ve “S” kıvrımlı bu çiçekli dallar, kemerin tepe noktasında birer düğüm yaparak, yuvarlağa yakın oval madalyonlar meydana getirmektedir. Her birinin içi değişik bina tasvirleriyle süslenmiş bu madalyonlarından sadece güneyde, mihrabın üzerinde yer alanı diğerlerinden farklı bir motife sahiptir (Res. 13). Burada, ana madalyonun içine, önce iç içe dilimli iki küçük madalyon daha yerleştirilmiş, sonra da en içteki madalyonun ortasına, Arap harfleriyle “Besmele” istiflenmiştir. Birinci madalyonla ikinci madalyon arasında kalan boşlukta ise birbirlerine ince saplarla bağlanan palmet motifleri görülmektedir. Renk olarak siyah, beyaz ve sarı tercih edilmiştir. Camideki diğer yazılardan çok daha iyi yazılmış olan Besmele’nin hat kalitesi, buraya sonraki bir onarımda, şablonla yardımıyla yerleştirilmiş olabileceğini akla getirmektedir. Belki özgününde, burada da diğerleri gibi bir yapı tasviri yer alıyordu. Buna kesin karar vermek şimdilik güçtür.

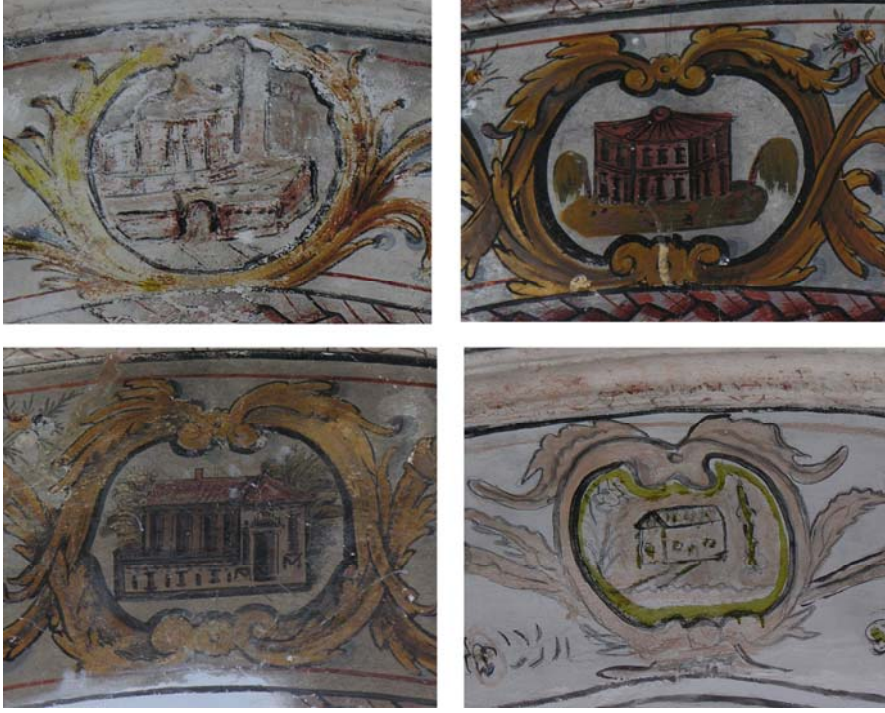
**Resim 13.** Eski Mordoğan Köyü Camii. Kemer yüzeylerindeki mimari tasvirler.

Mimari tasvirler; ağaç, çiçek ve küçük bitkilerden oluşan bir doğa içinde verilmiştir. Beyaz üzerine, kiremit kırmızısı, yeşil, sarı ve mavi renkler kullanılmıştır. Yer yer bozulmaların görüldüğü bu binalar tek veya iki katlı, küçük yapılardır. Konak ya da ev oldukları anlaşılan bu yapılar, iki yana eğimli, kiremit kaplı kırma çatıları, ufak açıklıkları ve verandaları ile en ince detayına kadar ayrıntı bir üslupla ele alınmıştır (Res. 13). Ön cepheler yan cephelerle birlikte gösterilerek basit de olsa bir perspektif denemesine girişilmiştir. Ağaç ve bitkilerde ise yeşil ve sarının farklı tonları kullanılarak oluşturulan ışık ve gölgelendirmelerle perspektif daha da pekiştirilmek istenmiştir. Fakat aynı resim içinde birden fazla bakış açısının yansıtılması, daha henüz yerine oturtulamamış bir perspektif kaygısına işaret etmektedir. Perspektif gereği ön cephelerinden hariç, yan cepheleri de görünecek ise bunun sağ veya sol yan cepheden biri olması gerekirken, her iki cephenin de birlikte gösterildiği anlaşılmaktadır.

Mimari tasvirlerden batıda yer alan yüzeyel bir anlatıma sahiptir ve çocuksu çizgileriyle diğerlerinden ayrılır (Res. 13). Bu durum şu iki soruyu akla getirmektedir. Acaba bu tasvir ilk yapılışında böyle mi tasarlandı, yoksa sonradan mı bu şekli aldı? Tekniğinin sadeliği ve basit çizgilerle yapılmış olması, onarımlardan birinde bu şekli almış olabileceğini düşünmemize imkân vermektedir. Zira diğer mimari tasvirler, sağlam resim bilgisine sahip bir elin eseri olduklarını ve sanatçının anlatımlarında basit çizgileri kullanmadığını açıkça ortaya koymaktadır. Burada, daha önceleri yer alan ve hayli bozulmuş olan tasvirin tam algılanamaması böyle bir uygulamaya gidilmesine sebebiyet vermiş olmalı. Bu aynı zamanda, ülkemizdeki restorasyon hatalarının da güncel bir örneğidir. Ne yazık ki, yapıların mimari ve süsleme unsurlarına yönelik müdahalelerde hasar görmüş bölümlerin tamamen yenilenmesi ya da bu örnekte olduğu gibi tamamlanması yoluna gidilerek abartılı ve gereksiz restorasyonlar gerçekleştirilmekte, sonucunda da geri dönüşü mümkün olmayan durumlar ortaya çıkmaktadır.

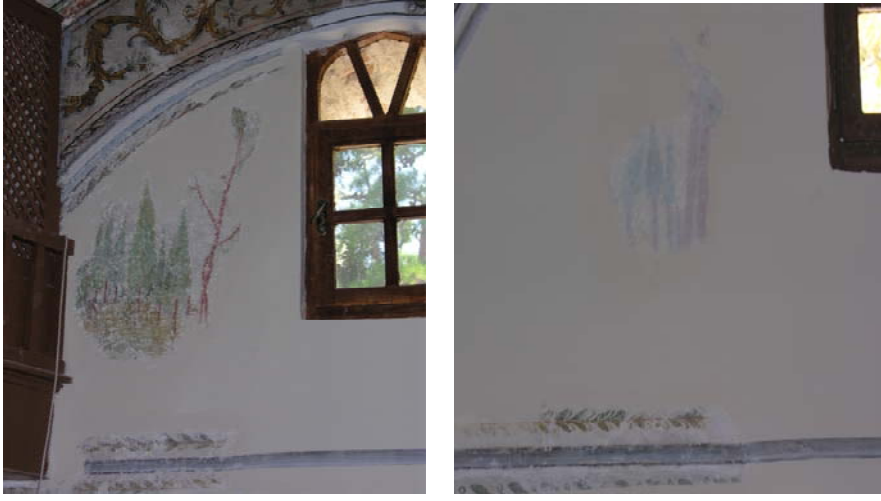
Resim 14. Eski Mordoğan Köyü Camii. Harim doğu ve batı duvarındaki orman manzaraları.

Yapıda, harim duvarlarının da bir zamanlar zeminden üst örtüye kadar boyalı nakışlarla bezeli olduğu anlaşılmaktadır. Ancak bu süslemelerden duvarların alt seviyesinde bulunanların neredeyse tamamına yakını aşınma ve onarımlar neticesinde kaybolmuştur. Duvarın üst yarısında, alt sıra pencerelerin biraz üstünden başlayan süslemeler ise daha iyi durumdadır. Bu süslemeler, iki yanına simetrik olarak sıralanmış yeşil yapraklı ince dallarla çerçevelenmiştir. Tromp aralarındaki yüzeylerde yer alanlar özellikle dikkati çeker. Güney ve kuzey taraftakilerden geriye hiçbir iz kalmazken, doğu

ve batı taraftakilerde birer orman manzarasının varlığı rahatlıkla seçilebilmektedir (Res. 14). Bu ormanlardan doğu taraftaki daha iyi durumdadır. Batı duvarındakiler ise belli belirsiz seçilebilmektedir. Her iki orman da incecik kırmızı gövdeleri üzerinde, yukarı doğru sivrilerek yükselen, büyüklü küçüklü yemyeşil servi ağaçlarından meydana gelmektedir. Ayrıca servilerin hemen yanı başında, birer palmye veya çam ağacı olarak düşünüldüğüne ihtimal verdiğimiz, daha uzun ve kalın gövdeli ikinci tür ağaçların da varlığı fark edilmektedir. Ne yazık ki çok azı korunabildiği için resmin geneli hakkında bir şey söylemek şimdilik pek mümkün değildir. Ağaçlardan ön palandakiler daha büyük, geridekiler ise küçük verilerek başarılı bir perspektif oluşturulmaya çalışılmıştır.

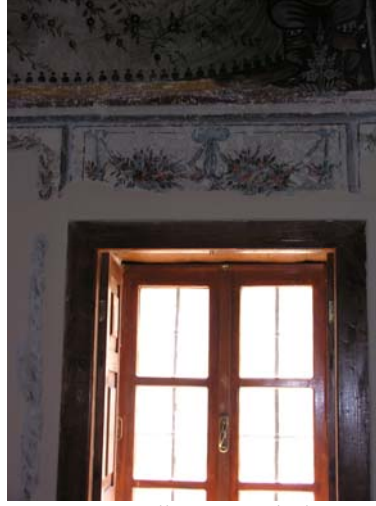
**Resim 15.** Eski Mordoğan Köyü Camii. Pencere üst seviyesinde yer alan süslemelerden geriye kalanlar.

Duvarların üst seviyesinde, pencerelerin hemen üzerine rastlayan kısımlarda ve aralarda ise farklı tiplerde panoların varlığı dikkati çeker (Res. 15). Ancak büyük oranda tahrip oldukları için panoların tam şekli ve kompozisyonun geneli hakkında bir şey söylemek güçtür. Duvar yüzeylerini kapladığını düşündüğümüz bu panoların yerine göre kompozisyonun türü belirlenmiştir. Pencerelerin üzerinde yer alanlar, aşağıya doğru, gırlant şeklinde sarkan, yeşil beyaz, mavi, kırmızı renkli çiçek buketleri ile süslüdür.

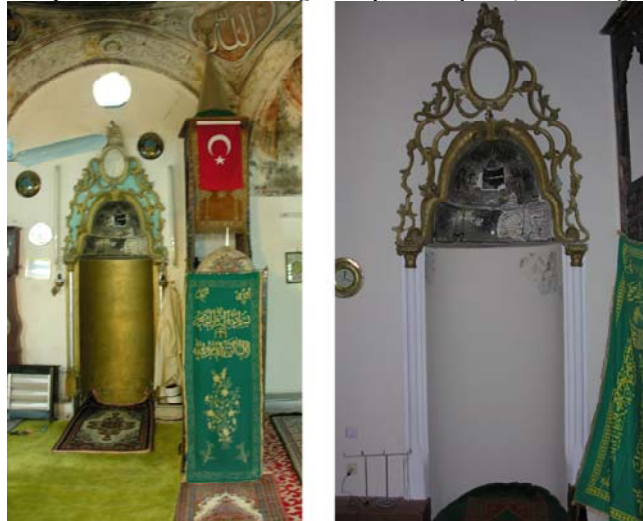
**Resim 16.** Eski Mordoğan Köyü Camii. Mihrab ve süslemelerinin onarım öncesi ve sonrasındaki durumu.

Giriş açıklığıyla aynı eksen üzerinde yer alan mihrap güney duvarının ortasındadır. Yarım daire profilli mihrap nişi, çeyrek küre şekilli bir kavsara ile örtülmüştür. Nişin iki yanında; dikdörtgen kaidelere oturan, üzeri akantus yapraklarıyla süslü başlıklara sahip, yarım daire profilli alçı sütunçeler yer almaktadır (Res. 16). Caminin iç duvarları gibi mihrap kavsarasının tüm yüzeyi de boyalı bezemelerle süslüdür. Aslında mihrap nişinin de bir zamanlar boyalı nakışlarla süslü olduğu üst kesiminde kalan izlerden anlaşılmaktadır. Bu izler, tromp yüzeylerinde yer alan perde motiflerine süsleme karakteri ve üslup açısından çok yakındır (Res. 17). Renkli küçük çiçekler ve ince çizgiler perde kıvrımlarını hatırlatmakta, dolayısı ile de perde motiflerinin havasını vermektedir. O halde, bunlardan da anlaşıldığı üzere, buradaki süslememin de bir perde tasviri olabileceğini söylemek yanlış olmasa gerek.

Yapıda, iç görünümü zenginleştirmek için alçı süslemelere de yer verilmiştir (Res. 16-17). Bu süslemeler, mihrap tepeliğinde, iki yandaki sütun ve başlıklarında görülmektedir. Mihrabın iki yanında, dikdörtgen prizma şekilli kaideler üzerine oturtulmuş, iki sütun yükselmektedir. Duvara bitişik olan bu sütunlar yarım daire şeklindedir. Akantus yaprakları ile süslü başlıkları, "C" ve "S" kıvrımlı dallardan oluşan, tepesinde elips şekilli bir madalyonun bulunduğu, tepeliği taşır gibidir. Alçı süslemelerin tüm yüzeyi günümüzde altın yaldızla boyalıdır.

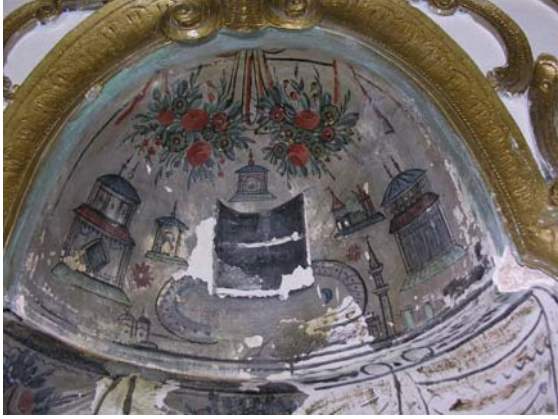
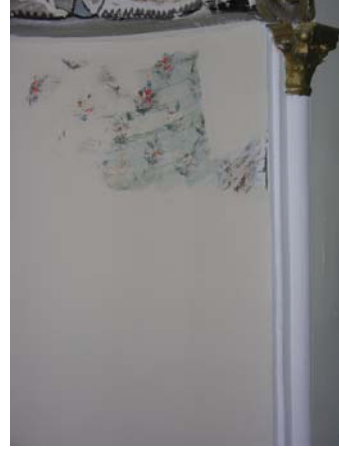
**Resim 17.** Eski Mordoğan Köyü, Camii. Mihrap nişi süslemelerinden geriye kalanlar ve kavsaradaki Kâbe tasviri.

Tepe noktasında, aşağı doğru sarkan, kırmızı güller ve çok yapraklı yeşil çiçeklerden oluşturulmuş iki çiçek buketi yer alan, çeyrek küre şekilli kavsaranın alt bölümünde bir perde, üst bölümünde ise Kâbe tasviri bulunmaktadır (Res. 17). Üç kıvrımlı perde motifinin bir kısmı iyi korunamamış ve bize göre sağ yarısı tahrip olmuştur. Sağlam durumdaki kısımlarından, perde kıvrımlarının beyaz ve siyahın farklı tonları ile verilen ışık-gölge kontrastıyla oluşturulduğu, yüzeylerinin ise kırmızı ve mavi renkli küçük çiçek motiflerinden oluşan bitki demetleri ile süslediği anlaşılmaktadır.

Kavsarada, asıl ilgi çeken süsleme Kâbe tasviridir (Res. 17). Üzerindeki siyah örtüsü ile birlikte verilmiş merkezdeki bu Kâbe tasviri bütün sahneye hâkim bir konuma yerleştirilmiştir. İki yanında yer alan tek sıra halinde, çocuksu çizgilerle anlatılmış revakların ufak silüetleri, Kâbe'nin önemi karşısında kendilerine münasip görülen bir nispettedir. Revakların kuş bakışı görünüşü başarısız olsa da bir mekân denemesine girişildiğine işaret eder. Ayrıca Kâbe'nin çevresinde mavi, kırmızı ve yeşilin yoğun olarak kullanıldığı, kubbeli ve külahlı başka yapılar da mevcuttur. Bu yapılardan hem ön hem de geri plandakilerin, diğerlerine göre daha küçük gösterilmesi perspektif kurallarına aykırı bir durum ortaya koysa da bunu kompozisyona derinlik kazandırma isteğinin acemice bir sonucu olarak kabul etmek gerekir. Kâbe'nin önünde, kompozisyonun sağ alt kenarına yakın yerde, iki şerefeli bir minare ve bozulmalardan dolayı pek seçilemeyen bir yapı görülmektedir (Res. 17). Bunun bir cami yapısı olması kuvvetle muhtemeldir. Kaidesiz, silindirik minarenin, mazgal şekilli açıklıkları, konik külahı ve çifte şerefesinin belirtilmiş olması ayrıntılı bir şekilde ele alındığını gösterir. Minarenin hemen üzerinde, geri planda bulunan, kırmızı kiremitlerle kaplı konik külahlı iki küçük kulesi olan bir başka yapının varlığı dikkati çeker. Dört köşe kulelerden soldakinin üzerinde sallanan kırmızı renkli bayrak, bunun küçük bir savunma yapısı, belki de bir kale ya da devlet binası olabileceğini düşündürmektedir. Kâbe'nin iki yanında yer alan ve boyut olarak ona yakın olan diğer yapılar; yüksek birer kasnak üzerine oturtulmuş tek kubbe ile örtülü kübik mekânlarının yanı sıra önlerinde yer alan, üzeri eğimli bir çatı ile kapatılmış revakları ile küçük birer mescit ya

da türbeyi anımsatmaktadır. Kubbelerin dilimleri, kapı, pencere ve kemer gibi açıklıkları, sütun ve silmeleri ayrı ayrı belirtilmiştir. Her iki yapının da kubbelerinin üzerinde ikişer küçük âlem bulunmaktadır.

Kâbe'nin solunda, mescit ya da türbe olması muhtemel yapı ile Kâbe arasında yer alan boşlukta, küçük bir mimari tasvirin varlığı dikkat çeker (Res.17). Üzerindeki kubbesi yuvarlak kemerlerle birbirlerine bağlanmış sütunlarla taşınan, bu dört köşe baldaken tarzındaki yapı belki de bir çeşme tasviri olarak düşünülmüştür. Bu su yapının sağında, Kâbe'nin hemen üzerinde, benzer bir ikinci yapı daha göze çarpar. Biraz alçak ve enine gelişim gösteren bu yapı belki de bir köşk olarak düşünülmüş olabilir. Bunun da üzeri, âlemlik tek bir kubbe ile örtülü olup, sütun ve kemer gibi taşıyıcı elemanları gösterilmiştir. Ancak ayrıntılı işlendikleri halde, gölgesiz olarak, tamamen iki boyutlu, hiç hacmi olmayan, yüzeysel süs motifleri olarak durmaktadırlar.

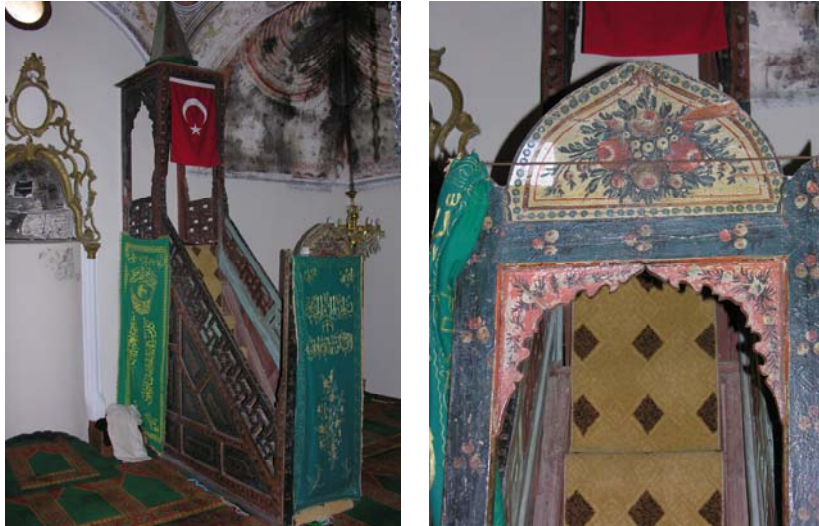
**Resim 18.** Eski Mordoğan Köyü Camii. Minber ve üzerindeki süslemelerden ayrıntı.

Mihraba göre sade olan minber ahşaptır (Res. 18). Kuruluş biçimi geleneksel şemayı korumuş, ancak yüzeyleri dönemin zevkine uygun süsleme unsurları ile bezenmiştir. Minber kapısında, aynalıklarda, köşkte ve köşk kısmının altında görülen kemerli geçitlerde batılılaşma döneminde sıkça rastlanan tek tek veya buket halindeki çiçeklerden ve yapraklardan oluşan kırmızı, yeşil, mavi ve sarı renkli bitkisel süslemeler görülmektedir. Ayrıca aynalık ve korkulukları çıtalarla meydana getirilmiş geometrik geçme örnekleriyle süslüdür.
