Kırsal Yaşam / Kırsal Konut: Bir Yaşam Biçimi Olarak Geleneksel Kırsal Konut Üretiminde Kızılıcık Köyü Örneği

Rural Life / Rural Housing: Traditional Rural Housing Production As A Lifestyle -Case Of Kizilcik Village

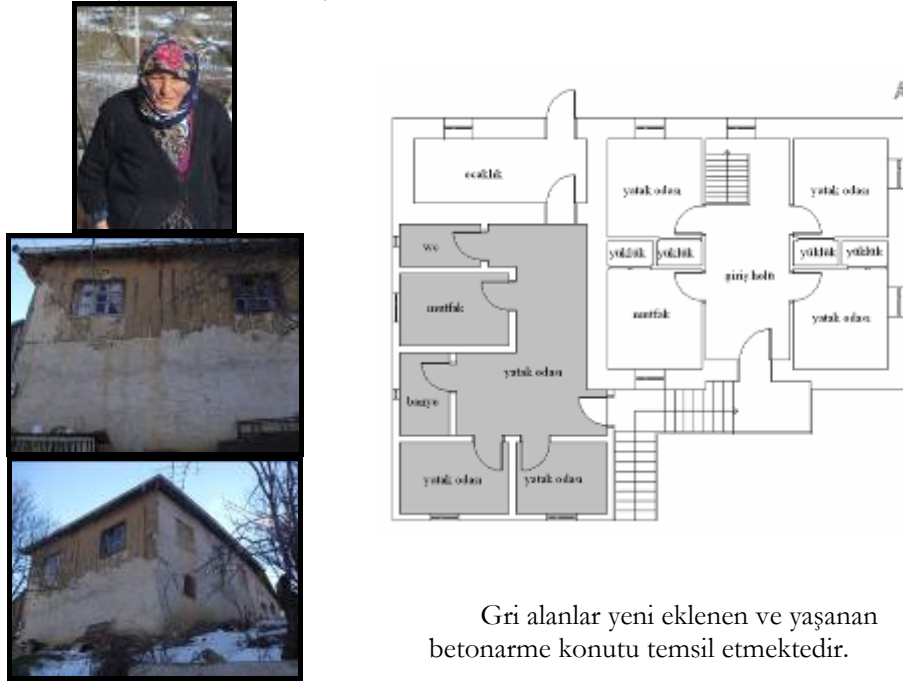
Şekil 6. Rukiye Sarı ve Evi

Plan organizasyonu incelendiğinde; zemin katın diğer örneklerde olduğu gibi burada da besihane olarak kullanıldığı, yaşam alanlarının ise üst katta yer aldığı görülmektedir. Üst kat planında kuzeyden ışık alan, güneyden ise giriş alan sofa ve sofanın her iki kenarında konumlanmış ikişer oda bulunmaktadır. İki adet yüklük duvarı dört odayı da birbirinden ayırmaktadır.

Gri alanlar yeni eklenen ve yaşanan betonarme konutu temsil etmektedir.
