GELİBOLU TARİHİ ALANI ZİYARET NOKTALARINDA BULUNAN PEYZAJ DONATI ELEMANLARINDA VANDALİZM

GALLİPOLİ HISTORICAL AREA VISITING POINTS VANDALISM IN LANDSCAPE REINFORCEMENT ELEMENTS

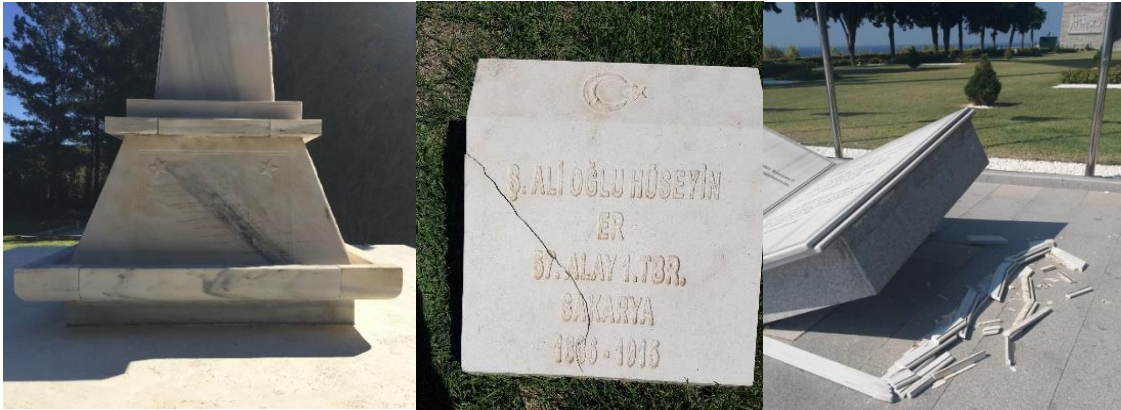
Şekil 2. Sembolik tasarımlarda (anıt, mezar taşları, kitabe) vandalizm

Tarihi Alanda yer alan anıtlara ve savaş materyallerine yönelik vandalizm eylemleri bilinçsiz ve istemeyerek yapılmaktadır. Bireyler fotoğraf çekimi yapmak amacıyla alanda bulunan anıtların ve savaş objelerinin üzerlerine çıkmaktadırlar. Conkbayırı bölgesinde bulunan savaş gülleleri, Şehitler Abide'sinde bulunan savaş topları, Seyit Onbaşı Anıtı'na verilen tahribatlar bu eylemlere örnek gösterilebilir (Şekil 2).

Şehitlik, tören alanı gibi anma mekânları oluşturmak amacıyla yapılan anıt, kitabe, mezar taşı, temsili mezar, siper vb. düzenlemelerde genellikle kırma eylemi gözlemlenmiştir. Bu materyallerin yapım malzemesi traverten, granit, mermer, ahşap vb. olup materyaller köşe ve birleşim yerlerinden zararlara uğramışlardır. Bu tip zararlar Alanda en çok Şehitler Abidesi'nde görülmektedir. Bunun sebebi yoğun ziyaretçi ağırlaması ve anma mekânına yönelik düzenlemelerde kullanılan materyal çeşitliliğidir.

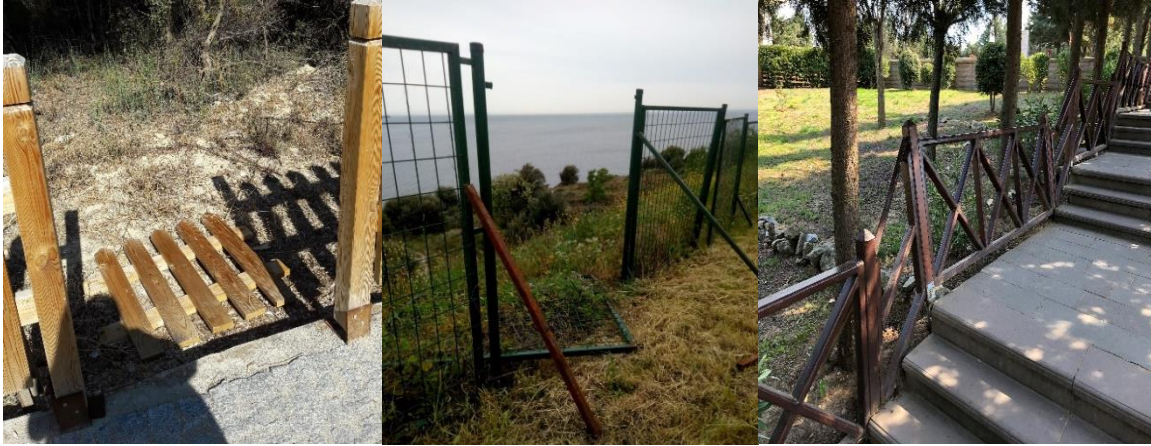
Şekil 3. Sınırlayıcı elemanlarda vandalizm

Sınırlayıcılar incelendiğinde Alanda kullanım amacına göre çeşitlilik sunulmuştur. Duvar, çit ve korkuluk peyzaj donatı elemanları kullanılmış ve bu elemanlar farklı vandalizm eylemlerine maruz kalmıştır (Şekil 3). Duvarlarda boyama, çizme, kırma eylemlerine rastlanılmıştır. Ahşap çitlerde boyama, çizme eylemlerine ek olarak eğme, bükme ve kırma eylemi de sıkça gözlemlenmiştir. Ahşap çitler insan hareketliliğini kısıtladığından dolayı kırma eylemi gerçekleştirilmiştir. Ferforje çitler geçişlerde kısıtlama yapmamakta olup caydırıcı

niteliktedir. Bu tip çitlerde insanlar daha çok çitlerde eğme eylemini ve çitlerde bulunan zincirlerde koparma eyleminde bulunmuşlardır.

- Sınırlayıcı çitler ve korkulukların zemine sabitlenmesinde güçlendirmeler yapılmalıdır.
- Döşeme, kaplama malzemelerinde ve bordürlerde sivri köşelerden kaçınılmalıdır.

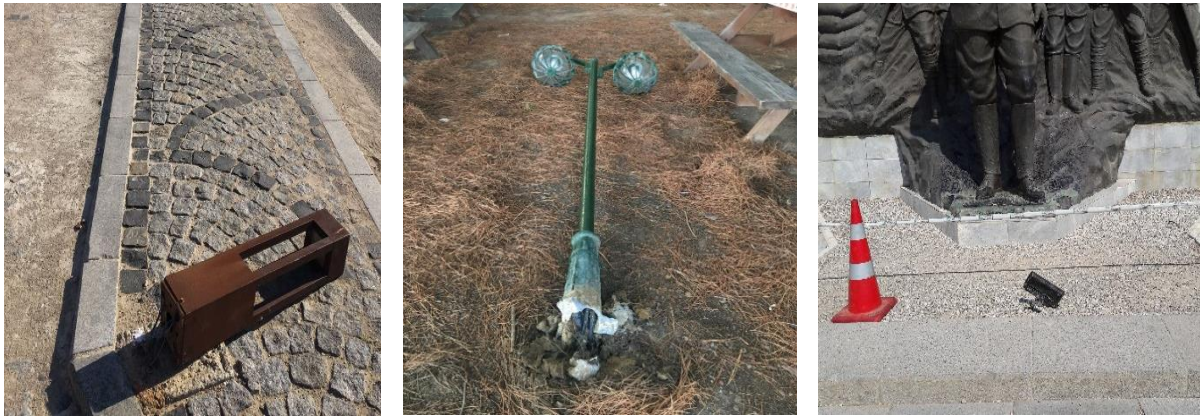
Şekil 4. Aydınlatma elemanlarında vandalizm

Aydınlatma elemanları Tarihi Alan'ın tümünde bulunmamakta olup aydınlatmaya yer verilen alanlarda genellikle vandalizm eylemleri gözlemlenmiştir (Şekil 4). Bu eylemler yüksek ve yerden aydınlatmalar tiplerinde de oluşmuştur. Eski Jandarma İskelesi'nde bulunan yüksek aydınlatma ile Kilitbahir Kale İskelesi'nde bulunan bollard tipi aydınlatmalarda araçlar tarafından devirme eylemi gözlemlenmiştir. Şehitler Abidesi'nde bulunan yerden aydınlatmalarda ise kırma eylemleri göze çarpmaktadır.

- Peyzaj donatı elemanlarının uygulama alanına aplikesinde vidalama vb. sabitlemeler yapılmalıdır.
- Vurma, çarpma, kıрма, devirme eylemlerine maruz kalan aydınlatma elemanlarının konumları değiştirilmelidir.

- Yerden aydınlatma sistemlerinde aydınlatmaları koruyucu tedbirler alınmalıdır.
- Metal malzemelerden imal edilmiş geri dönüşüm ve çöp kutularından kaçınılmalıdır. Kıрма, devirme eylemlerinin yapılamayacağı donatı malzemeleri tercih edilmeli ve zemine sabitlenmelidirler.

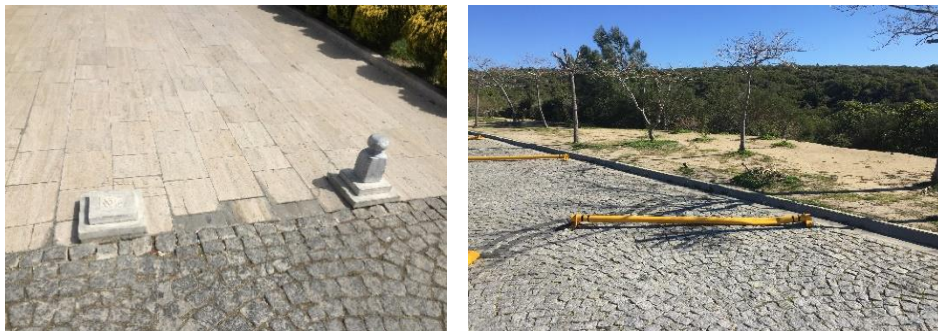
Şekil 5. Engelleyici baba ve araç stoperlerinde vandalizm

Engelleyicilere bakıldığında araç geçişlerine engel olacak araç stoperleri ve babalar göze çarpmaktadır. Araç stoperleri şehitlik otopark alanlarında ezme, bükme ve kırma eylemlerine maruz kalmıştır (Şekil 5). Babalarda ise kırma eylemleri, birleşim ve ek yerlerinden kaynaklanmaktadır.

- Araç stoperleri ve babalar ile bilgilendirme, yönlendirme ve uyarı levhaları bireyler tarafından daha görünücü hale getirilmelidir.

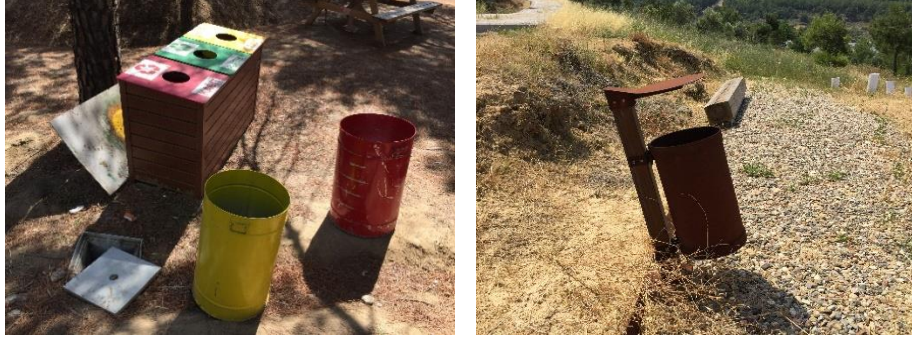
Şekil 6. Geri dönüşüm ve çöp kutularında vandalizm

Geri dönüşüm ve çöp kutuları incelendiğinde bu donatı elemanlarında çeşitli vandallık eylemleri gözlemlenmiştir. Sıkça görülen vandallık eylemleri kırma, bükme, dağıtma olup metal malzemeden imal edilmiş donatılarda daha fazla bu eylemler gerçekleştirilmiştir (Şekil 6).
