### ÇANAKKALE ONSEKİZ MART ÜNİVERSİTESİ KAVŞAĞI PEYZAJ DÜZENLEMESİNİN İNCELENMESİ

#### ANALYSIS OF LANDSCAPING OF THE ÇANAKKALE ONSEKİZ MART UNIVERSITY CAMPUS INTERSECTION

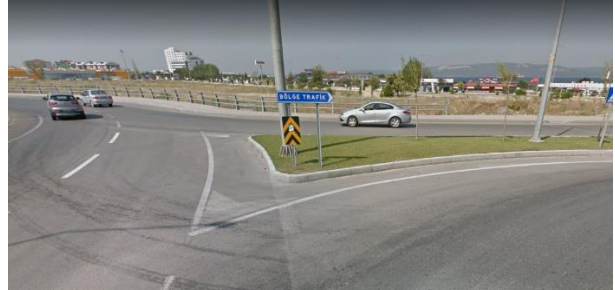
Şekil 2. Kuzeybatı yönündeki ayırıcı ada (Google Earth, 2020)

Kollar arasında 5 adet ayırıcı ada bulunmaktadır. Adalar üzerinde trafik levhaları, yön işaretleri belirtilmiştir. Aynı zamanda aydınlatma elemanları da bulunmaktadır. Ayırıcı adalar bitkisel olarak yalnızca çim ile kaplıdır (Şekil 2).

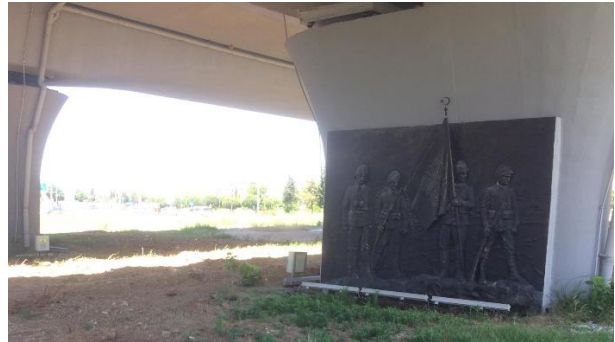
Şekil 3. Güneybatı Yönündeki Görseller (Orijinal, 2020)

Köprü'nün ada üzerindeki 4 adet kolunda, Kuzeydoğu ve Güneybatı yönlerine bakan 4 adet görsel bulunmaktadır. Görseller, Çanakkale'nin kültürel ve tarihi yönünü de yansıtmaktadır. Görseller, sürücünün dikkatini dağıtmayacak şekilde ve uzaklıkta yerleştirilmiştir (Şekil 3).

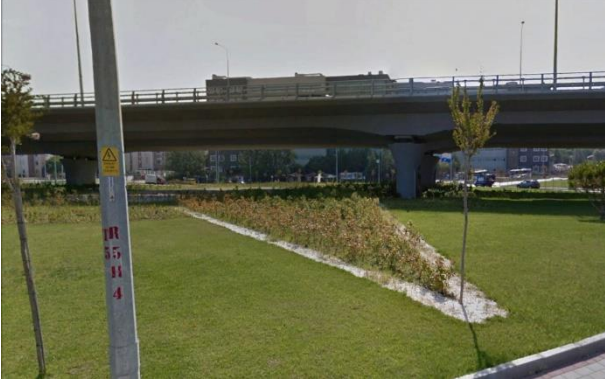
Şekil 4. Alanda taşlarla oluşturulan yıldız figürü (Google Earth, 2020).

Çalışma alanında bulunan bitkiler sayı ve tür olarak yeterli değildir. Estetik ve fonksiyonel olarak herhangi bir amaca hizmet etmemektedir. Ada etrafına belirli aralıklarla ağaçlandırma çalışması yapılmıştır. Alan çim ve birkaç çalı grubu ile kaplıdır. İlk peyzaj düzenleme çalışmalarında, Ateş dikeni (*Pyracantha coccinea*), Alev çalısı (*Photinia serrulata*) gibi bitkiler kullanılmıştır. Ancak bakım zorluğu nedeniyle bu bitkiler yerini sadece çim alana bırakmıştır (Şekil 4). Ada üzerinde beyaz çakıl taşı ile yıldız figürü tasarlanmış ve figür içerisine mevsimlik bitkiler dikilmiştir. Ancak mevcut durumda bakım eksikliğinden dolayı taşlar ve figür belli olmamaktadır (Şekil 5).

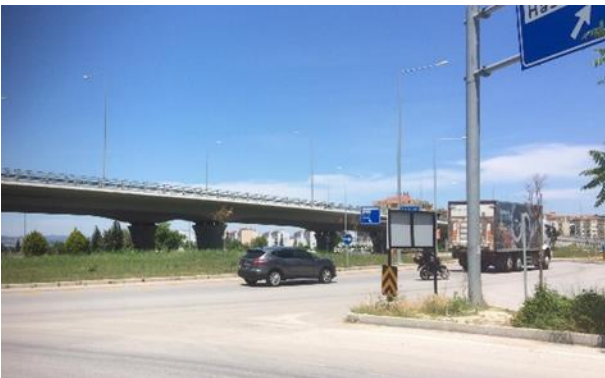
Şekil 6. Alanda trafiğin akış yönü (Orijinal, 2020)

Ada etrafında saat yönünün tersi şekilde trafik akımı gerçekleşmektedir. Şehir çıkışına yakınlığı ve birçok kol ile çeşitli yollara bağlanması nedeniyle trafik akımı yoğunluk kazanmaktadır (Şekil 6).

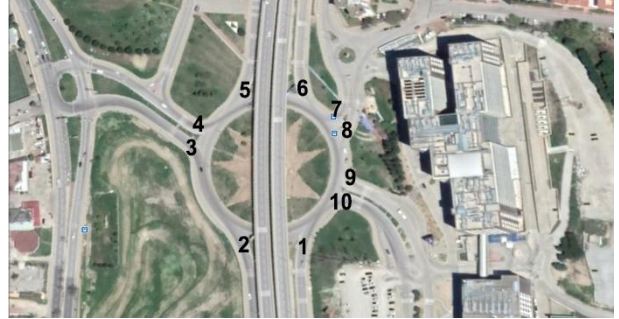
Şekil 7. Kavşak Kol Numaraları (Google Earth değiştirilerek, 2020)

Şekil 7'de görülen kavşakta bulunan kol sayıları ve genişlikleri, oluşturulan haritaya göre Çizelge 2'de gösterilmiştir. Kolların yönlerine göre giriş-çıkış sayıları ve toplam genişlikleri Çizelge 3'te verilmiştir. Ada etrafındaki şerit genişliği 7.11 m'dir.

Kavşak Numarası	Şerit Genişliği (m)
1	5.61
2	6.90
3	7.67
4	6.96
5	8,48
6	8.80
7	5.84
8	5.80
9	8.78
10	7.55

Giriş Şerit Sayısı	Çıkış Şerit Sayısı	Şerit Üzerindeki Toplam Kolların Şerit Genişliği (m)
Kuzeydoğu	1	1	17.28
Doğu	1	1	11.28
Güneydoğu	1	1	16.33
Güneybatı	1	1	12.51
Kuzeybatı	1	1	14.63

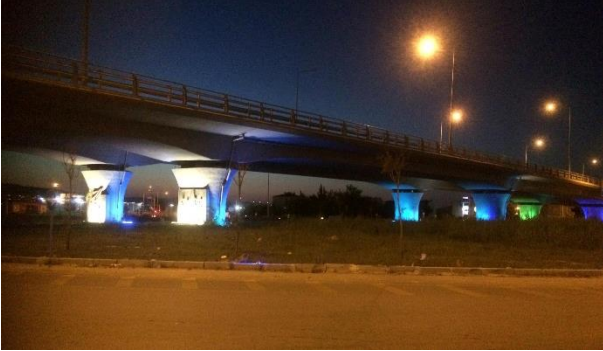
Şekil 8. Alanda bulunan aydınlatmaların gece görüntüsü (Orijinal, 2020)

Alandaki ada etrafından konumlandırılan 10 adet aydınlatma mevcuttur (Şekil 8). Aynı zamanda ada üzerinde bulunan Bursa-İzmir çevre yolunun oluşturduğu köprü'nün kolonlarının etrafı ve ada etrafındaki bordür taşlarının üzerinde de aydınlatma elemanları bulunmaktadır (Şekil 8). Ancak bu aydınlatmalar trafik yoğunluğunun fazla olduğu bu bölgede yeterli düzeyde değildir. Köprü ayaklarında bulunan rölyefler ve yapılan peyzaj düzenlemeleri ise yeterince algılanamamaktadır.

- ✓ Kavşakların kent içi yol ağında algılanmasını sağlayan yönlendirici tabelalar ve aydınlatma birimlerinin bu kavşak için yetersiz olduğu gözlenmiştir. Kavşağın geometrik yapısını oluşturan hatlar boyunca bordür aydınlatması mavi-yeşil-kırmızı renklerde uygulanmıştır. Aynı zamanda kavşağın üst kotundan geçen Bursa-İzmir çevre yolunun taşıyıcıları olan ayakların cephesine görsel sanat eserleri yerleştirilmiştir. Bu görseller için özel yapılan renkli aydınlatmalar kavşakta vurgu yapmak ya da dikkat çekmek amacıyla etki oluşturmaktadır.

- Kavşakta uygulanması gereken aydınlatma sistemi ile kavşağın okunabilir ve güvenli olması sağlanmalıdır. Kavşak için uygun sinyalizasyon sistemi uygulandığı takdirde farklı yükseklikte aydınlatma birimleri ile güvenli, emniyetli ve algılanabilir kavşak niteliğine ulaşması mümkündür.

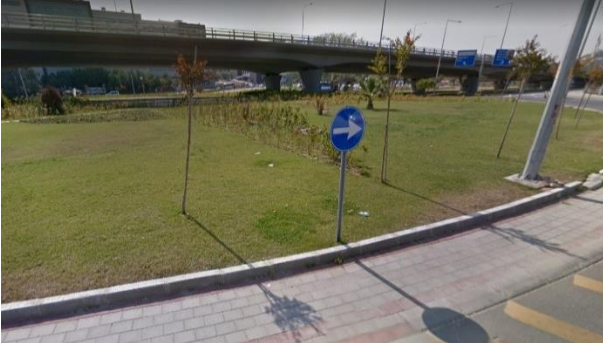
Şekil 9. Alandaki Mecburi Yön Levhası (Google Earth, 2020)

Ada etrafında yön gösteren 5 adet sağa mecburi yön levhası bulunmaktadır (Şekil 9). Ayırıcı adalar üzerinde dönüş adası ek levhası bulunmaktadır (Şekil 10). Ancak levha ve sinyalizasyonun da eksikliği nedeniyle ada etrafındaki aracın ilk geçiş hakkı kuralı ihmal nedeniyle yeterli güvenlik sağlanamamaktadır.

- Araç sürücüleri için iyi algılanan ve tehlike oluşturmeyen çözümlere yer verilmelidir. Kavşak giriş çıkış noktalarının yeterli mesafede önceden belirtilmesi gerekmektedir. Bu nedenle belirleyici olması için yeterli ve uygun ölçüde tabelalar kullanılmalıdır. Yaya hareketi için kavşak içerisinde yaya geçidi konumlarının ulaşılabilir olması gerekmektedir.

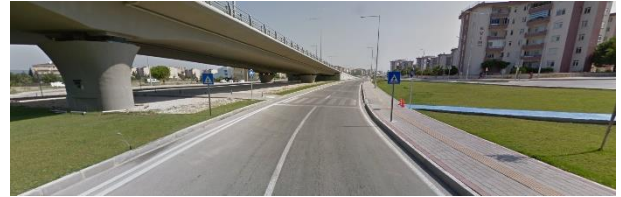
Şekil 11. Kuzeydoğu Yönündeki Yaya Geçidi (Google Earth, 2020)

Kuzeydoğu ve Güneybatı yönündeki 2 kol arasında 1'er adet yaya geçidi bulunmaktadır (Şekil 11). Bu kavşak düzenlemesi ve çevresi için yaya geçitleri yetersiz kalmaktadır. Yayaların geçit dışındaki alanlardan geçmeye çalışmaları karışıklığa ve trafiğin aksamasına neden olarak kazalara yol açmaktadır.
