Tire Kazirzade (Kaziroğlu) Camii'nin Plan ve Süslemelerine İlişkin Yeni Bulgular^a

New Findings on the Plan and Decorations of Tire Kazirzade (Kaziroğlu) Mosque

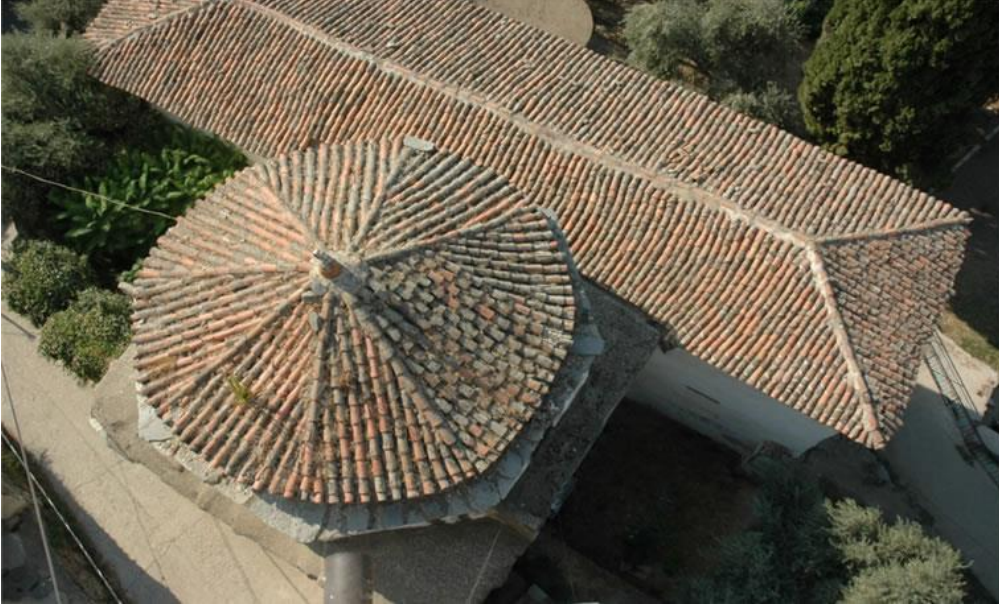
Fot. 1. Tire Kazirzade Camii genel grnm (www.piramitdekorasyon.net, Eriřim Tarihi: 06. 12. 2020).

Kare planlı cami, sekizgen yüksek kasnaklı, pendentif geçişli kubbe ile örtülüdür (Tokluoğlu, 1964, 18) (Fot. 1-Şekil 1). Harimin kuzeyindeki dört birimli son cemaat yeri, yanlarda payeler, ortada ise sütunlar üzerine oturmaktadır (Fot. 2). Kuzey cephede, giriş açıklığının doğusunda, batısında ve üstünde olmak üzere, toplamda üç adet yuvarlak kemerli pencere yer alır. Batı taraftaki pencerenin yanına, dikdörtgen formlu dış mihrap yerleştirilmiştir. Caminin doğusunda bulunan alana, yapıdan bağımsız beş hücreli bir medrese inşa edilmiştir. Camide inşa malzemesi olarak moloz taş ve tuğlanın kullanıldığı görülür (Yapı hakkında bkz. Tokluoğlu, 1964, 18; Aslanoğlu, 1978, 11-14; Kalfazade, 1995, 399-403; Armağan, 2003, 216; Yüksel, 2014, 38).

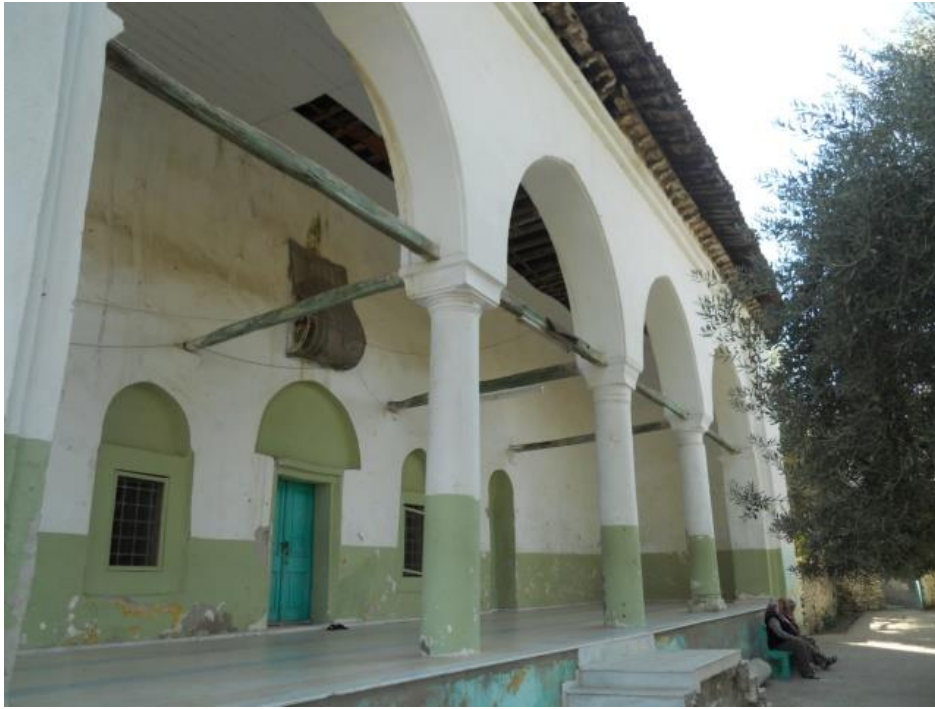
Fot. 2. Restorasyon alıřmaları ncesi caminin kuzey cephesinden grnm (Fotođraf: řakir akmak, 2016)

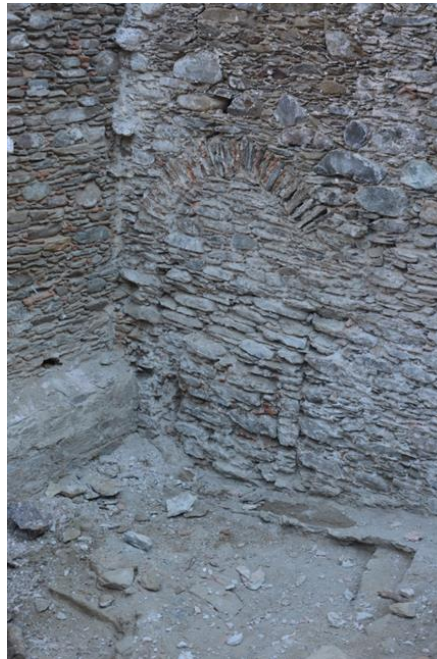
Fot. 3. Batıdaki zaviye odalarına harimden girişi sağlayan açıklık (Fotograf: Onurhan Bozkurt, 2016).

Batı blmde yer alan zaviye odalarına giriř, caminin batı cephesinin kuzey kesimindeki sivri kemerli bir aıklık ile sađlanmıřtır (Fot. 3). Bu aıklık ile ilk olarak dođu-batı ynnde uzanan geiř mekanına, ardından ise geiřin gneyindeki zaviye odalarına ulařılmaktadır (Fot. 4). Batı duvarının ortasında yer alan dikdrtgen kesitli gmme ayak, geiř mekanı ile odaların sınırlarının net bir řekilde algılanmasını sađlamaktadır. Caminin batı duvarına bitiřik durumdaki ilk zaviye odası, kare planlı dzđn bir plan řemasına sahip iken; bunun batısındaki ikinci oda, gneyden geen yola gre inřa edilmiřtir. Bu durum, ikinci odanın plan řemasının yamuk olmasına neden olmuřtur (akmak, 2016, 2).

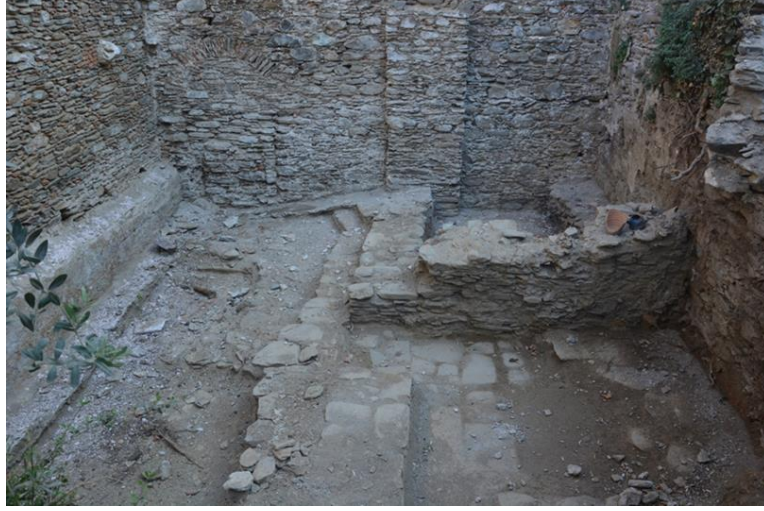
Fot. 4. Batı blmde ortaya ıkan zaviye odaları (Fotođraf: Onurhan Bozkurt, 2016).

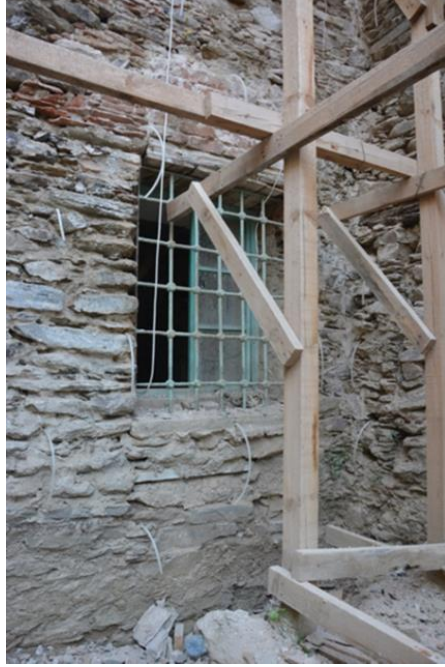
Fot. 5. Doğudaki zaviye odasına harimden girişi sağlayan açıklık (Fotoğraf: Onurhan Bozkurt, 2016).

Doğu bölümde yer alan zaviye odalarına giriş, harim doğu duvarının kuzey ve güney kesimlerinde yer alan sivri kemerli birer açıklık ile sağlanmıştır (Fot. 5). Bu açıklık ile kuzey-güney yönünde uzanan, yan yana konumlandırılmış iki odanın bulunduğu bölüme geçilmektedir (Fot. 6). Kuzeydeki zaviye odasına, harimin yanı sıra, son cemaat yerinin doğusunda bulunan bir açıklık vasıtasıyla da girilebilmektedir. Sıva raspaşı ile ortaya

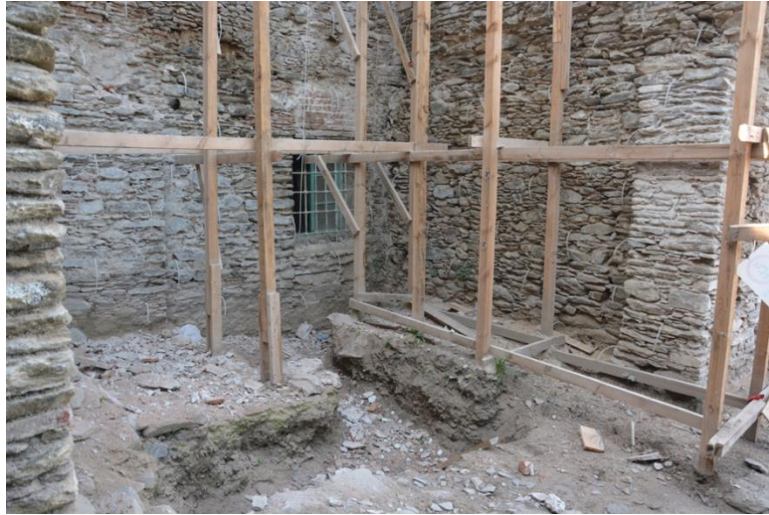
Fot. 6. Doğu bölümde ortaya çıkan zaviye odaları (Fotoğraf: Onurhan Bozkurt, 2016).

ıkarılan bu blmn hemen zerindeki izlerden, bir adet pencerenin de olduđu anlařılmıřtır. Ancak bu aıklıklar (son cemaat yeri dođu duvarında bulunan), zaviye odalarının iřlevini yitirdiđi dnemde, moloz tař dolgu malzemeyle kapatılmıřtır. Batı blmde yer alan zaviye odalarında olduđu gibi dođu blmn ortasında da bir gmme ayak mevcuttur.

Duvarların, moloz tař ve yer yer kullanılan tuđla malzeme ile inřa edildiđi grlr. Bu alanda grlen tuđlalar, 35x23 cm. boyutlarındadır. Bu blmde yer alan odalar, batıdaki odalara oranla daha fazla zarar grmř ve bu durum, odaların plan řeması hakkında net bir řey sylemeyi gleřtirmiřtir. Hasarın meydana gelmesindeki temel sebeplerden biri, zaviye odalarının bulunduđu blme yakın bir alana inřa edilen minaredir (akmak, 2016, 2).

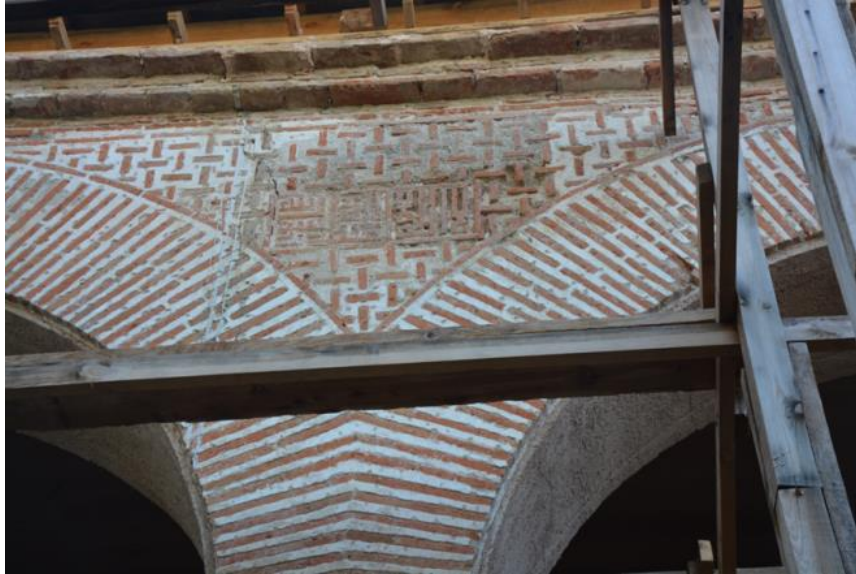
Fot. 7. Son cemaat yeri kemer yzeyindeki makili tekniđi ile yazılmıř “Kelime-i Tevhid” (Fotođraf: Onurhan Bozkurt, 2016).

Son cemaat yeri kemer yzeyinin batısında yer alan panonun iinde, makili tekniđi ile yazılmıř “Kelime-i Tevhid” yer almaktadır (Fot. 7-iz. 1). Sırsız tuđlaların belirli bir dzende yerleřtirilmesi ile oluřturulan harflerin byk bir blm, zarar grmř durumdadır. Orta blmde ise iki yandan belirli bir dzen dođrultusunda gelen zikzaklı tuđlaların meydana getirdiđi balıksırtı motifinde sslemeler bulunmaktadır (Fot. 8-iz. 2).

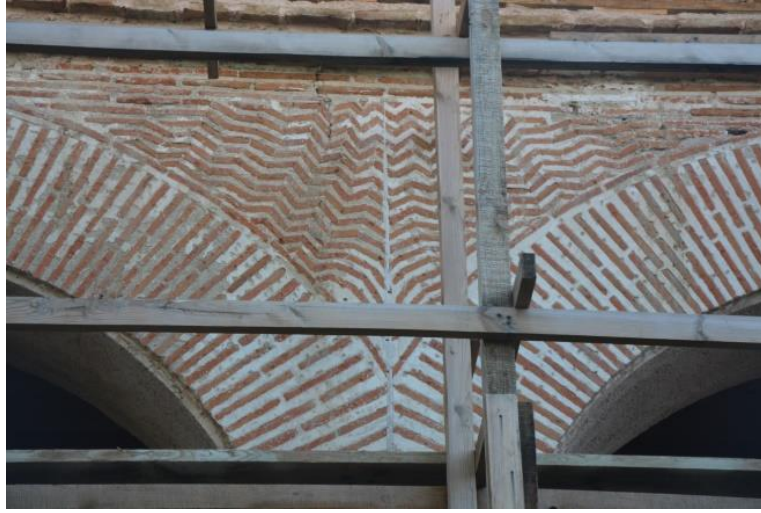
Fot. 8. Son cemaat yeri, orta bölümde yer alan zikzak süslemeler (Fotoğraf: Onurhan Bozkurt, 2016).

Germiyanogulları Beyliği'ne ait Kütahya Kurşunlu Cami'nin son cemaat yeri kemer yüzeylerinde görülen zikzak süslemeler, 2015 yılında yapılan restorasyonlar ile gün yüzüne çıkartılmıştır. Taş ve tuğla malzemenin bir arada kullanılması ile meydana getirilen zikzaklı süslemeler, *Tire Kazirzade Camii*'nin son cemaat yerinde gördüğümüz sırsız tuğla malzemeli zikzak süslemeler ile benzerlik göstermesi açısından önemlidir.

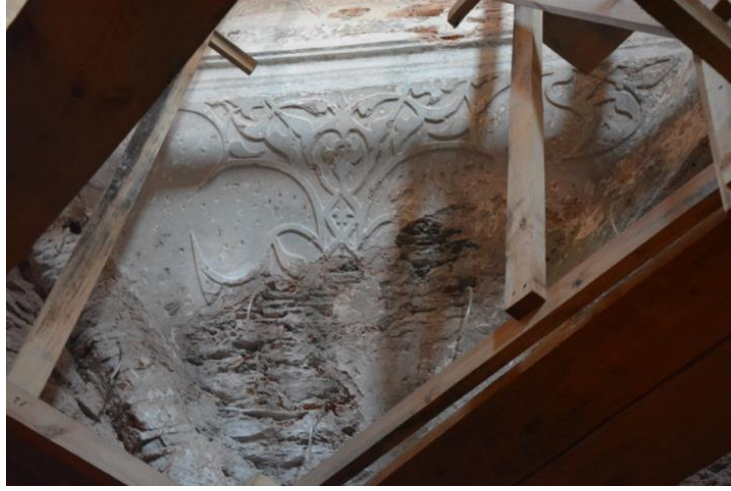
Harimin güneydoğu köşesinde yer alan *pandantif* üzerinde, daha önce varlığını bilmediğimiz sıva raspaları sonrası ortaya çıkan, kalıplama tekniğiyle yapılmış alçıdan bitkisel süslemeler yer almaktadır (Fot. 9). Pandantifin süsleme düzenini; palmet, rumi ve kıvrım dallar oluşturur.

Bugn alt blm tahrip olmuř sslemenin, yalnızca st kısmındaki motifler seilebilmektedir. Kalan izlerden, iki yana iri yarım palmetlerin yerleřtirildiđi, ortada kalan alana ise kıvrım dallar ile birbirine bađlanmış rumilerin vrelediđi palmetlerin iřlendiđi grlmektedir. stteki palmet motifi, rumilerle vrenenerek bir kalp motifi řeklinde verilirken, alttaki daha kk boyutlu palmet, keskin hatlı bir baklava dilimi iine yerleřtirilmiřtir. Bugn tahrip olmasına karřın, yanlardaki iri palmetlerin hatlarının devam řeklinden, ortada, zemine dođru devam eden tam bir palmet ile sslemenin sonlandırıldıđını dřnmek mmkndr (iz. 3) (Bozkurt, 2016, 192). Sonraki dnemlerdeki onarımlarda, ssleme sıvayla kapatılmıř, sıva iyi tutsun diye de sslemenin yzeyi entiklenmiřtir (ekileme).

Fot. 9. Kubbenin gneydođu pandantifinde yer alan sslemeler (Fotođraf: Onurhan Bozkurt, 2016).

Tire Kazirzade Camii'nin kubbe kasnağında gördüğümüz kalıplama teknikli yüzeysel mukarnas şeridi, aynı şekilde Tire Çanakçı Mescidi'nin kubbe kasnağında da kullanım alanı bulmuştur. *Tire Kazirzade Camii*'nin kubbe geçişlerinde karşılaştığımız bitkisel motifli alçı süsleme, farklı bir yorumlama ile Tire Yayla Fakih Mescidi'nin kubbe geçişlerine de uygulanmıştır. Bu süslemelerde gördüğümüz benzerlikler, bize Tire'de alçı süsleme alanında bir atölye birliğinin olduğunu gösterir niteliktedir.

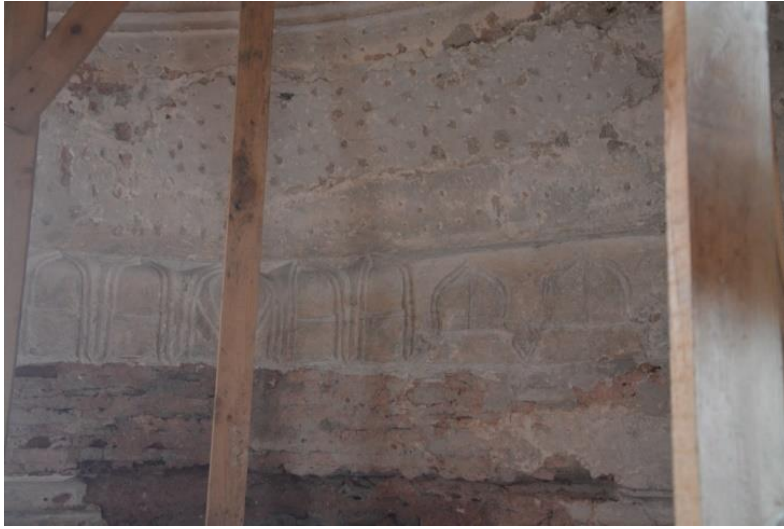
Kubbe kasmağı üzerinde, kalıplama tekniği ile yapılmış, kasmağı bir şerit halinde çevreleyen yüzeysel mukarnaslı süslemeler görülmektedir (Fot. 10). İki kademeli olan bu mukarnasların, kenar hatları belirgin hale getirilmiştir. Ancak bu süslemelerin bir kısmı, hasar gördüğü için günümüze kadar gelememiştir.

Fot. 10. Kubbe kasmağında yer alan yüzeysel mukarnaslar (Fotoğraf: Onurhan Bozkurt, 2016).

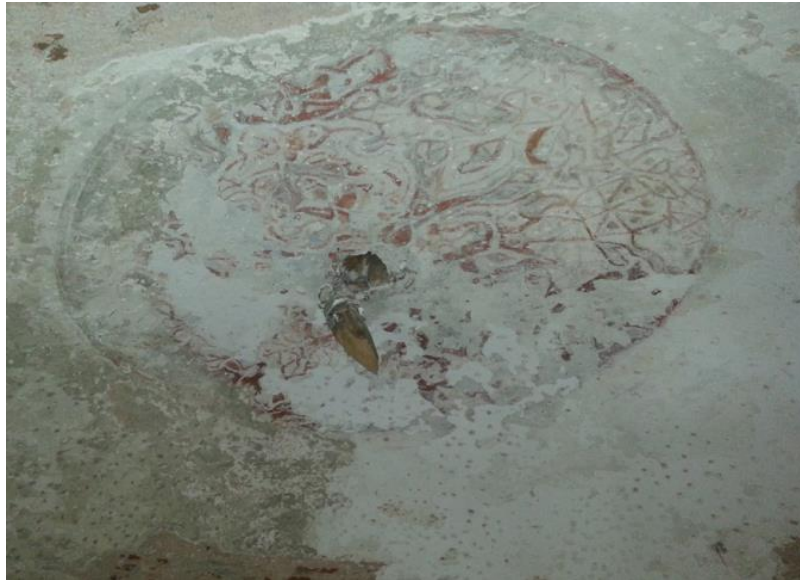
Fot. 11. Kubbe göbeğinde yer alan kalem işi süsleme (Fotoğraf: Onurhan Bozkurt, 2016).

Yapılan raspa çalışmaları sonrasında *kubbe göbeğinde*, kalem işi ile oluşturulmuş bitkisel süslemeli madalyon ortaya çıkmıştır (Fot. 11). Bu bitkisel süslemenin, farklı dönemlerde müdahaleye uğramış olması, yüksek bir ihtimal olarak görülmektedir. Madalyonun özgünde,

i ie gemiř kivrım dallar zerinde yer alan palmetlerden meydana gelen bir sslemeye sahip olduđu ancak bir dnem eksilen kısımlarının tamamlanması amacıyla, kt bir mdahaleye maruz kaldıđı anlařılmaktadır. Sslemeli tabaka, kubbe sıvalarının yenilendiđi bir onarım sırasında, sıvanın yzeyeye tutturulabilmesi amacıyla yapılan entikleme (ekileme) iřlemi nedeniyle zarar grmřtr.
