ŞEHİR COĞRAFYASI VE AFET YÖNETİMİ BAĞLAMINDA SAMSUN – ATAKUM SEL VE TAŞKINLARI¹

Samsun - Atakum Flood and Overflows in the Context of City Geography and Disaster
Management

Prof. Dr. Cevdet YILMAZ*

Dr. Öğr. Üyesi Mutlu KAYA**

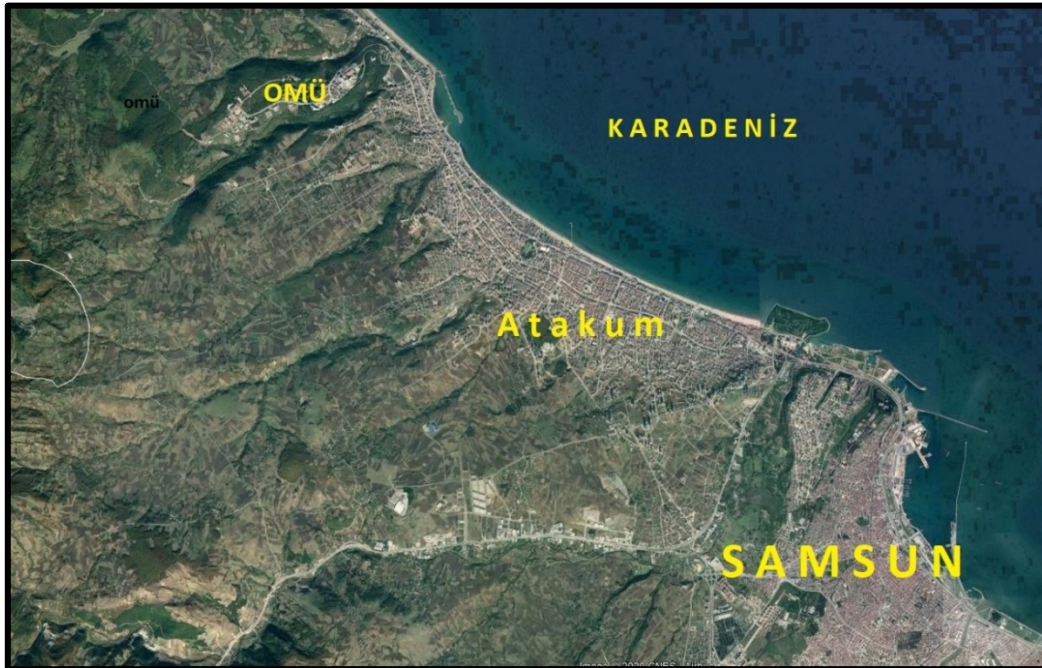
Foto 1. Samsun'un merkez ilçelerinden biri olan Atakum'un il merkezine göre konumu ve yayılış alanı.

Bu araştırmada Samsun'un Atakum ilçesi kentsel alanında son yıllarda meydana gelen sel ve taşkınlar, bunlardan kaynaklanan zararlar ve sellere karşı alınan tedbirler ele alınmıştır. Samsun Karadeniz kıyısında doğu batı yönde kıyıya paralel olarak çizgisel gelişme gösteren bir şehirdir. Araştırma sahasını oluşturan Atakum, Samsun şehri ve yakın çevresini meydana getiren dört ilçeden (İlkadım, Canik, Tekkeköy ve Atakum) biri olup şehrin batı yönde gelişme sahasını oluşturmaktadır (Şekil 1, Foto 1).

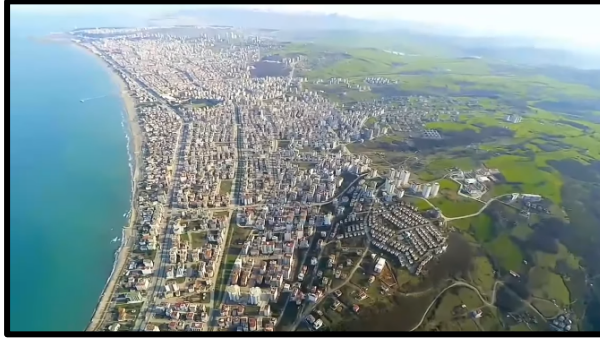
Foto 2. Samsun şehrinin batı yönde uzantısını oluşturan Atakum ilçe merkezi kentsel alanı. 1980'lere kadar Samsun şehrinin sayfiyesi olan ve kıyı boyunca 1-2 katlı evler şeklinde gelişme gösteren yazlık alanlar zamanla kentsel yayılma alanı içinde kalarak hem kıyı boyunca batıya doğru, hem de vadi ve sırtlar üzerinde yamaçlar boyunca geriye doğru (güney yönde) çok katlı olarak yayılma göstermektedir (Foto: V. Yeter).

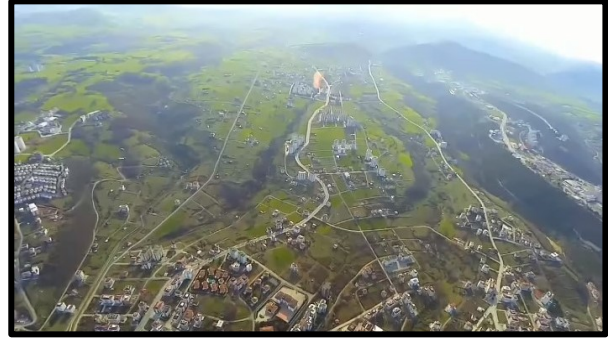
Foto 3. Atakum kentsel alanı güney yamaçlarında dere yataklarının görünümü. Yaklaşık 900 m seviyelerine kadar yükselen Kocadağ'dan kaynağını alan ve ani sağanak yağışlarda şehir içi sel ve taşkınlara sebep olan bu küçük derelere ait yataklar plansız kentleşme sonucu kıyıdan itibaren yapılaşma tehdidi ile karşı karşıya kalmışlardır (güneye bakış), (Foto: V. Yeter).

Samsun şehrinin güneyinde yer alan ve 100-150 m yükseltiler arasında yer alan plato düzlükleri yakın yıllara kadar boş kalmış, şehir daha çok denize – kıyıya paralel geliştiği için ancak güney yönde yamaçlara kadar çıkabilmiş arka tarafa geçmemiştir. Bu plato sahalarından kaynağını alan dereler de kendi küçük vadileri içinde denize kavuşmuşlar, yakın yıllara kadar da önemli bir tehdit oluşturmamışlardır. Fakat şehrin doğu batı yönde çizgisel gelişimi zamanla güney yönde yamaçlar boyunca yükselmeye başlamış ve nihayet Pelitköy, Kamalı ve Kalkanca'da olduğu gibi plato düzlüğü üzerinde gelişmeye başlaması ile betonla kaplanan yüzey miktarı hızla artmıştır (Foto 2-3).

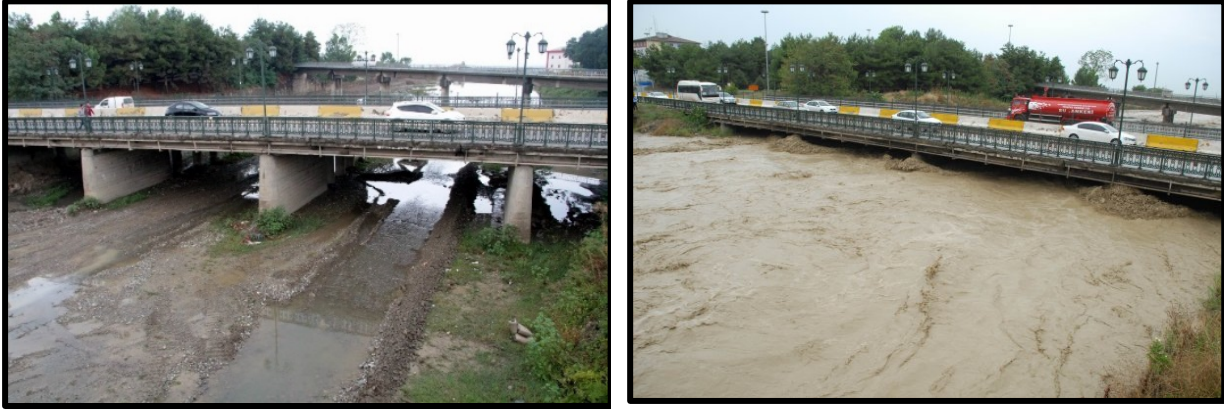
Foto 4-5. Yaz mevsiminde minimum seviyeye inen Kürtün ırmağındaki su seviyesi ani yağışlarda (4 Haziran 2000’de olduğu gibi) kısa zamanda maksimum seviyeye çıkarak taşkın karakteri alabilmektedir. Aynı akarsu üzerinde birkaç gün arayla ortaya çıkan bu görünüm Samsun’daki sel ve taşkınların sebep ve boyutlarını göstermesi açısından önemli bir örnektir.

Samsun il merkezinde Atakum ilçesi ile İlkadım ilçesini ayıran Kürtün ırmağının denize döküldüğü alanda (Samsun-Sinop karayolunun da geçtiği şehir içi ulaşımı sağlayan köprüden farklı zamanlarda çekilmiş iki fotoğraf mevzi sağanakların akarsuyun taşıdığı su miktarı üzerinde nasıl etkili olduğu açıkça görülmektedir. (Foto 4-5).

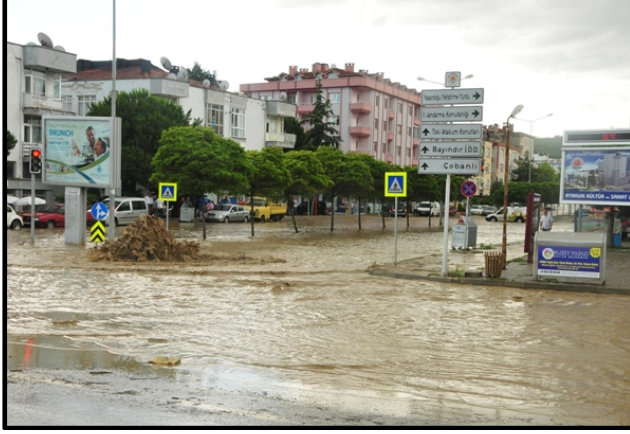
Foto 6. 2012 yılında Atakum'da meydana gelen selde sular (yükseltilmiş) sahil yolunu aşarak denize ulaşamadığı gibi rögorlardan geri basıyor.

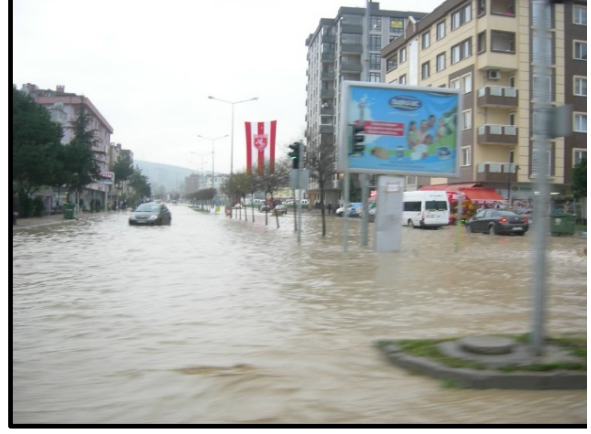
Foto 7. Aynı sel esnasında bir süre sonra yolun tamamı sular altında kalıyor. Aslında bu yol Çobanlı deresinin geçmiştiki yatağı idi.

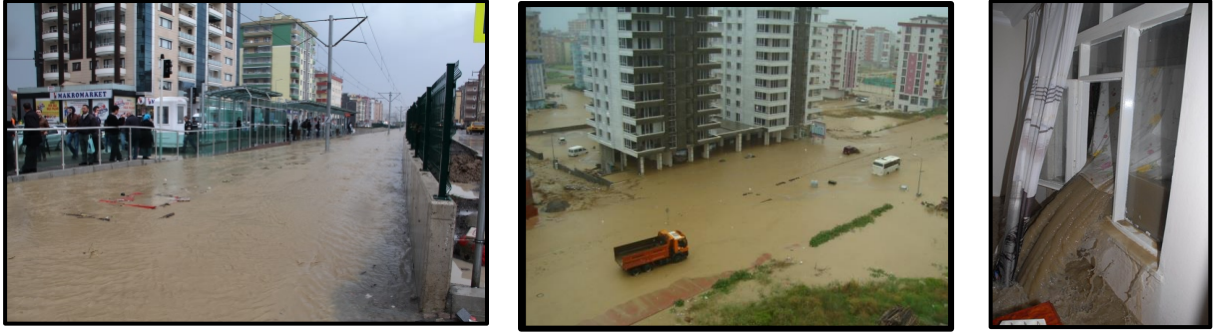
Foto 8-9-10. Yamaçlardan gelen sel suları tramvay hattı üzerinde birikerek seferlerin aksamasına neden olmuştur (Samsun Büyükşehir Belediyesi Arşivi).

Taşkına neden olan Çobanlı deresi Atakum'un merkezinden denize ulaşmaktadır. Dere yatağına yapılan binalar ve tesisler su altında kalmış, sel sonucu 30 cm kalınlığında çamur tabakası oluşmuş, taşkın büyük maddi hasara neden olmuştur. Taşkında Yenimahalle, İstiklal, Körfez, Türkış, Denizevleri yerleşim merkezlerinin yanı sıra, özellikle Çobanlı deresinin yakın çevresindeki yerleşim alanları sular altında kalmıştır. Derenin taşması ile yollara dolan sular karayollarını adeta dere yataklarına dönüştürmüş, yollarda onlarca araç mahsur kalmış, yüzlerce araçta su basması sonucu maddi hasar oluşmuştur. Atakent ve Yenimahalle çevresi tramvay hattı boyunca sular altında kalmış, suyun yer yer derinliği 1 m'nin üzerine çıkmış, evlerin bodrum katları sularla dolmuştur (Bahadır, 2014). 6 Ağustos'un ardından, bir gün arayla, 7-8 Ağustos tarihlerinde de sağanak yağışlar meydana gelmiş, bu yağışlardan sonra yollar yine sellerin getirdiği malzemelere dolmuştur. Yamaçlardan akan suların getirdiği malzemeler eğimin azaldığı alanda tramvay hattı boyunca ve karayolları üzerinde toplanmış, karayolu ulaşımında ve tramvay seferlerinde aksamalar meydana gelmiştir. Yüzeyde biriken sular zemin katları istila etmiş, çok sayıda vatandaşımız mağdur olmuştur (Foto 8-9-10).

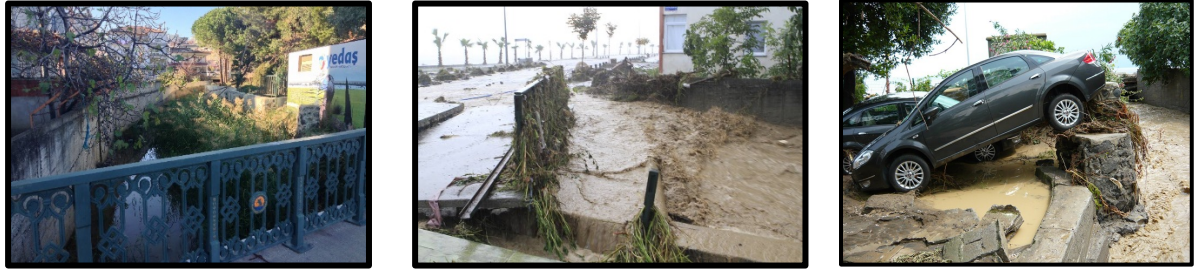
Foto 11-12-13. Değirmendere'nin kanal içine alınmış hali ve 6 Ağustos 2012'de sel ve taşkın zamanı ve sonrasında ortaya çıkan görünüm (Samsun Büyükşehir Belediyesi Arşivi).

Atakum'da Değirmendere'nin 6 Ağustos 2012'deki taşkın öncesi (Foto 11) ve sonrasındaki görünümüne (Foto 12-13) bakıldığında bu küçük derenin bile sel ve taşkın yapma potansiyelinin ne kadar güçlü olduğunu göstermektedir.

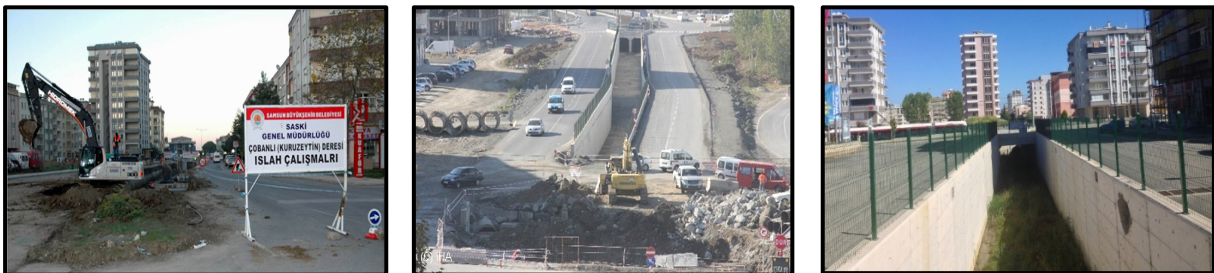
Foto 14-15-16. Samsun Büyükşehir Belediyesi tarafından selleri önlemek amacıyla yapılan dere ıslahı projelerinden biri olan Çobanlı Deresi. Bu örnekte olduğu gibi kent içindeki dereler üstleri açılarak önce görünür hale getirildi, ardından kanal içine alınarak kontrollü akış sağlandı.

Samsun'da ve özellikle Atakum'da tekrarlanan seller sonucu vatandaşlar tedirgin olmuş, her yağışta adeta diken üstünde oturur hale gelmişlerdir. Bütün bunlar yerel yöneticiler üzerinde bu konu ile ilgili olarak daha kalıcı çözümler üretilmesi ve uygulanması şeklinde yoğun bir kamuoyu baskısı oluşturmuştur. Halkın tepkisi ve kamuoyu baskısı sonucu sellerin tekrarlanmaması için bir dizi program dahilinde önlemler alınmıştır. Dere yatakları ıslah edilmiş, daha önceki çalışmalarda üzeri kapatılan dere yataklarının üstleri açılmış, üstü açık kanallar inşa edilerek dereler görünür hale getirilmiştir (Foto 14-15-16).

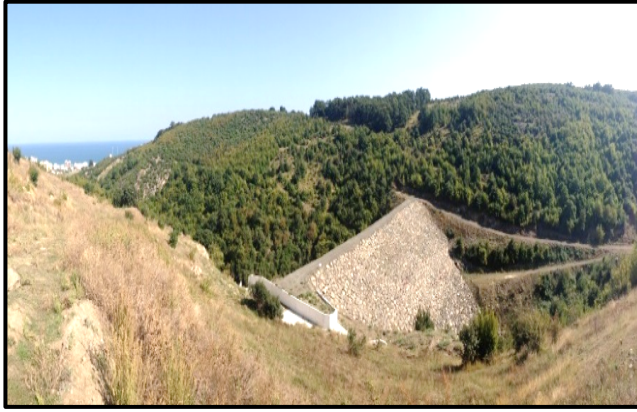
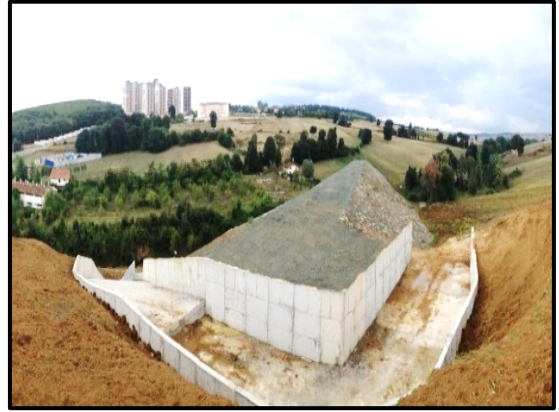
Foto 17-18. Atakum'da inşa edilen; solda Değirmendere, sağda Çobanlı sel kapanları.

Bunlara ilave olarak sellerin önlenmesinde daha kesin bir çözüm olması amacıyla dere yataklarının ıslahına paralel olarak her derenin uygun kısımlarına sel kapanları inşa edilmiştir (Foto 17-18-19-20).

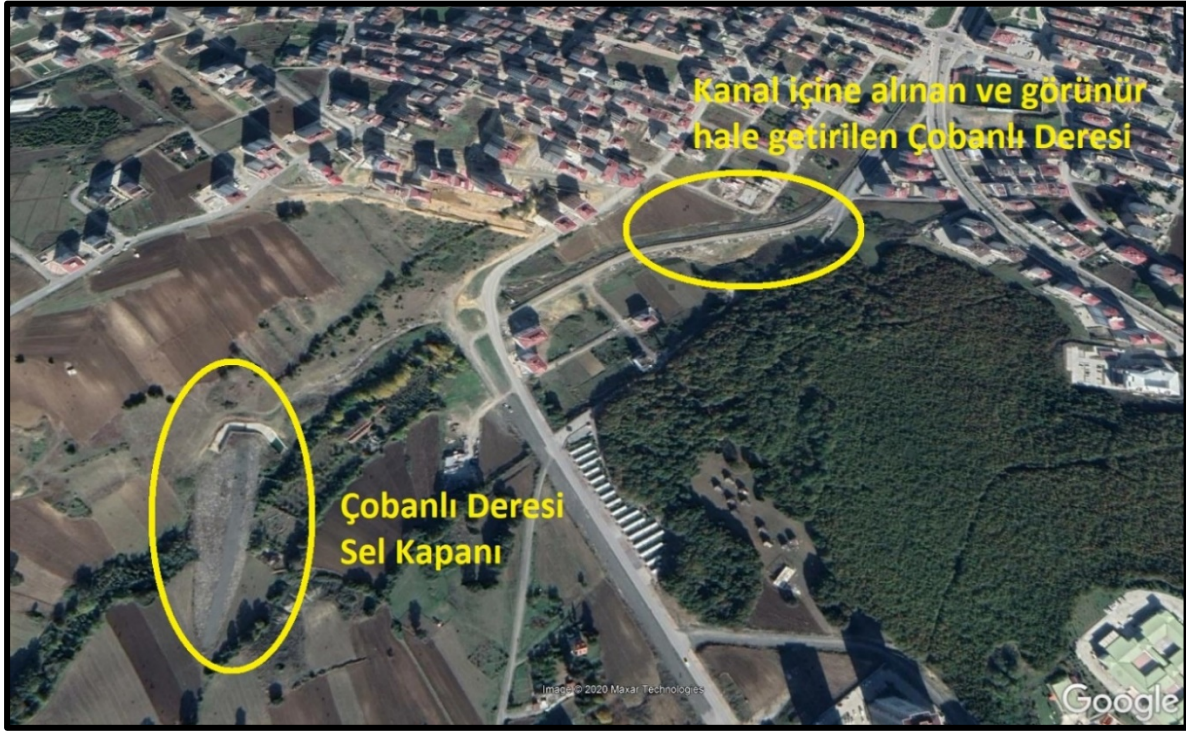
Foto 19. (Google Earth üzerinden) Çobanlı deresi; yukarı kesimde açık yüzeyde akışı, ortada önüne inşa edilen sel kapanı, aşağı kesimde şehir içine / kentsel alana giriş yaptığı kesimden itibaren kanal içine alınmış ve görünür kılınmış olarak denize ulaşması.
