## Yüz Yıllık Perspektifte Van Kenti İmar Planlama Çalışmaları

## Urban Planning Studies for the City of Van in a Centennial Perspective

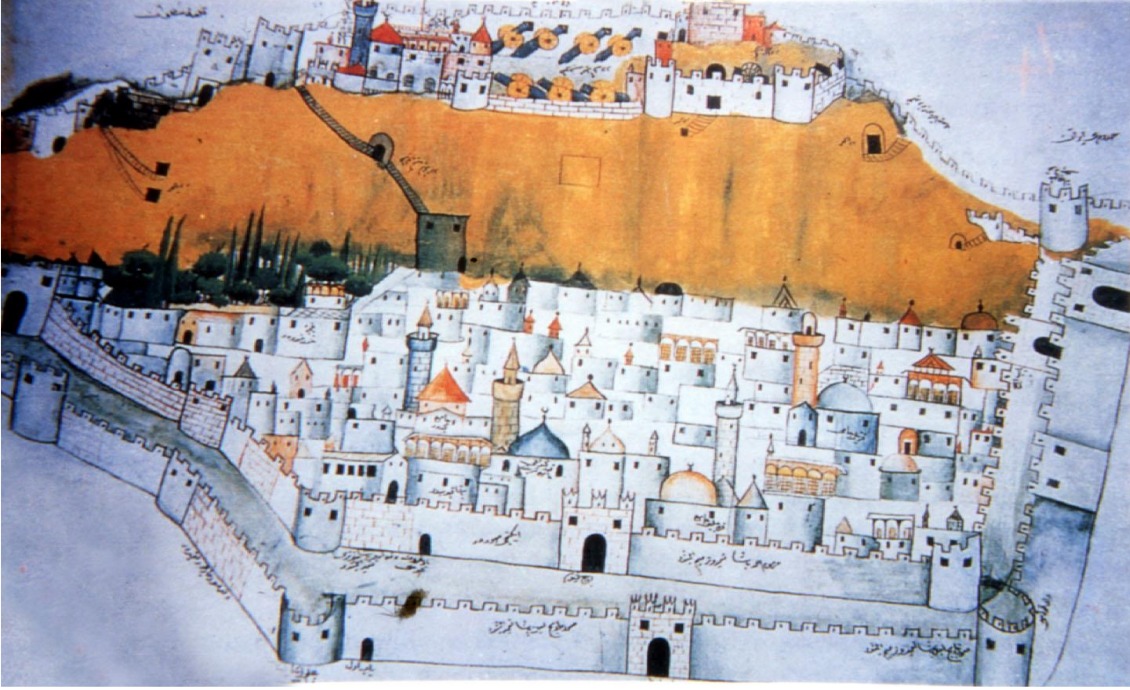
Şekil 3: Eski Van Şehri ve Kalesi (Kala-i Sengi Van Topkapı Saray Arşivi)

Belli aralıklarla dışa taşkın 70 adet kule ile şehir surları desteklenmiştir. Bu kulelerden bazıları; Sultan Velet Kulesi, Şah Kulesi, Tophane Kulesi, Ali Paşa Kulesi'dir. Şehrin girişi surlardan açılan dört kapı ile sağlanmaktadır. Bunlardan biri doğu surlarının kuzey köşesinde Tebriz Kapısı, diğeri batı surlarının kuzey köşesinde yer alan Yalı (*iskele*) Kapısı, diğeri ikisi ise güney surlarının üzerinde yer alan Orta Kapı (*Yeni Kapı*) ile Saray (*Uğrun*) Kapısı'dır (Şekil 3,4).

Ancak Van Kalesi'nin konumu ve üzerinde yer alan Urartu mezar ve diğer mimari yapıları dikkate alındığında eski şehrin bulunduğu alanın sivil yapılaşma için kullanıldığı düşünülmektedir. Şehrin doğu, güney ve batısı surlarla kuzeyi ise Van Kalesi ile çevrelenmiştir. Şehir surları 5.30 m. kalınlığında, yüksekliği ise yaklaşık 11.00 m. dir. Surların, doğusu 650.00 m., batısı 900.00 m., güneyi ise 890.00 m. uzunluğunda çift sıra ortası su dolu hendekle inşa edilmiştir (Öztürk, 2001, s. 32).

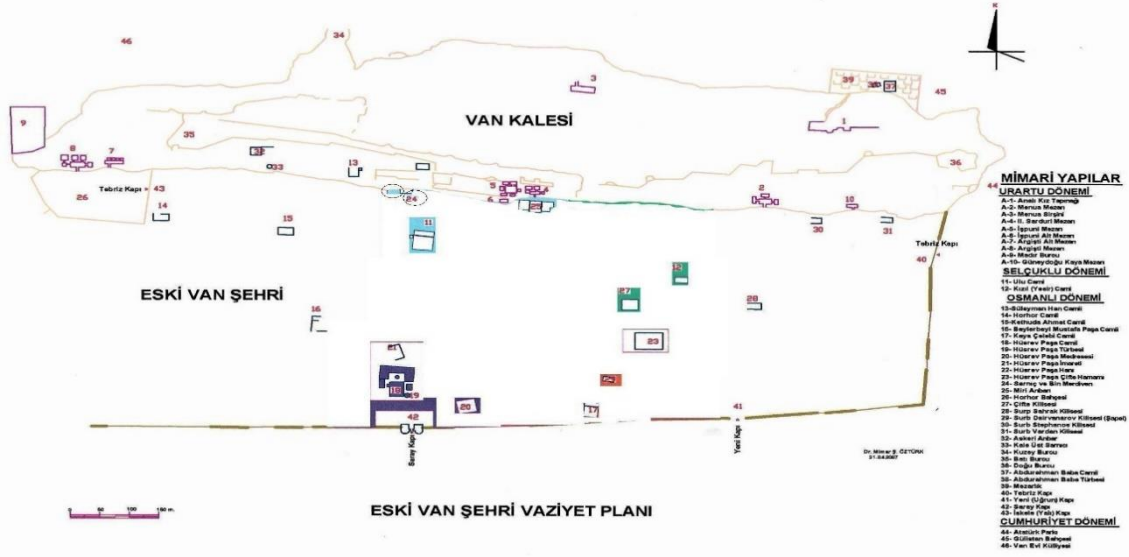
Şekil 9: Eski Van Şehri ve Kalesi Mimari Yapılar Vaziyet Planı (Ş. Öztürk)

Van Kalesi'nin üst kısmında yer alan İç kaledeki sivil, dini ve askeri mimari yapılarının büyük bir bölümü geleneksel mimari özellikte inşa edildiğini ve özellikle evlerin düz toprak damlı kerpiçten yapılmış, çoğunun iki katlı olduğunu bilinmektedir (Pehlivanlı, 1997, s. 85-100), (Şekil 8,9).

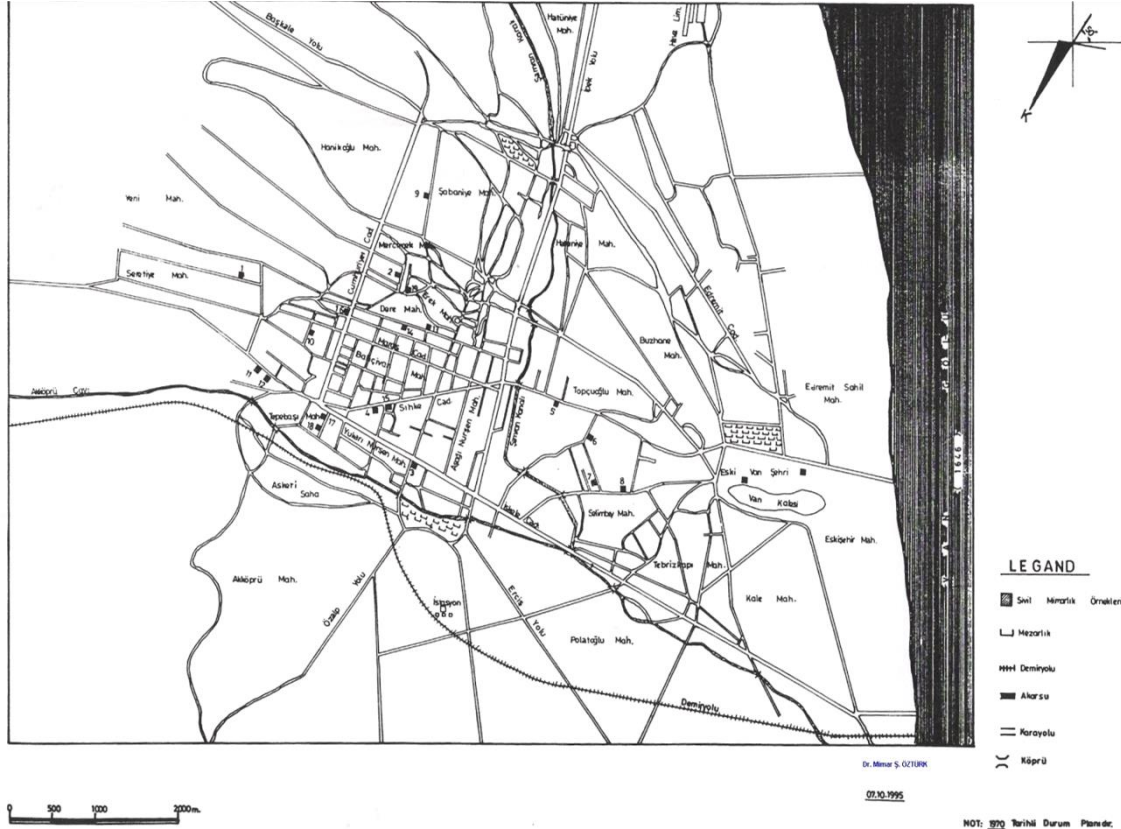
Şekil 13: Van Şehri İmar Planı (Van Bel. Arşivi, 1945)

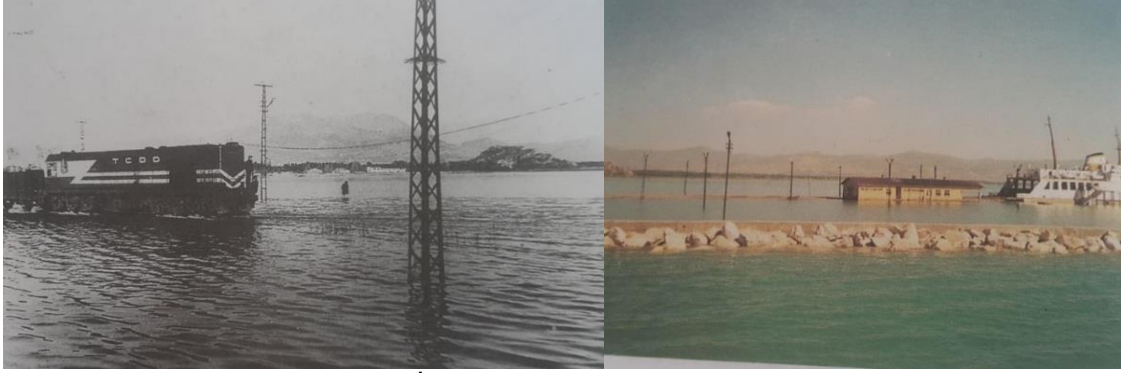
Şekil 18,19: Sular Altında Kalan İskele Demir Yolu Genel Görünüşleri (Türkelli Arşivi, 1995)

Bölgede bulunan demir yolu işletmesine ait tren yolu da taşkında oldukça zarar görmüş ve dolgu ile doldurularak yaklaşık bir metre yükseltilmiştir. İskele Mahallesi'nde 1655 kodu altında kalan 303 adet konut ve 25 adet iş yeri ve birçok kamu kuruluşu (Polis okulu, Yavuz selim İlköğretim Okulu, İskele Yatılı İlköğretim Bölge Okulu vb.) tahliye edilmek zorunda kalmıştır (Gümüş, 2020, s. 45-68). Afete uğramış konutlar için İpekyolu-Erciş Yolu üzerinde yeni konut alanları inşa edilmiştir (Şekil 17-20).

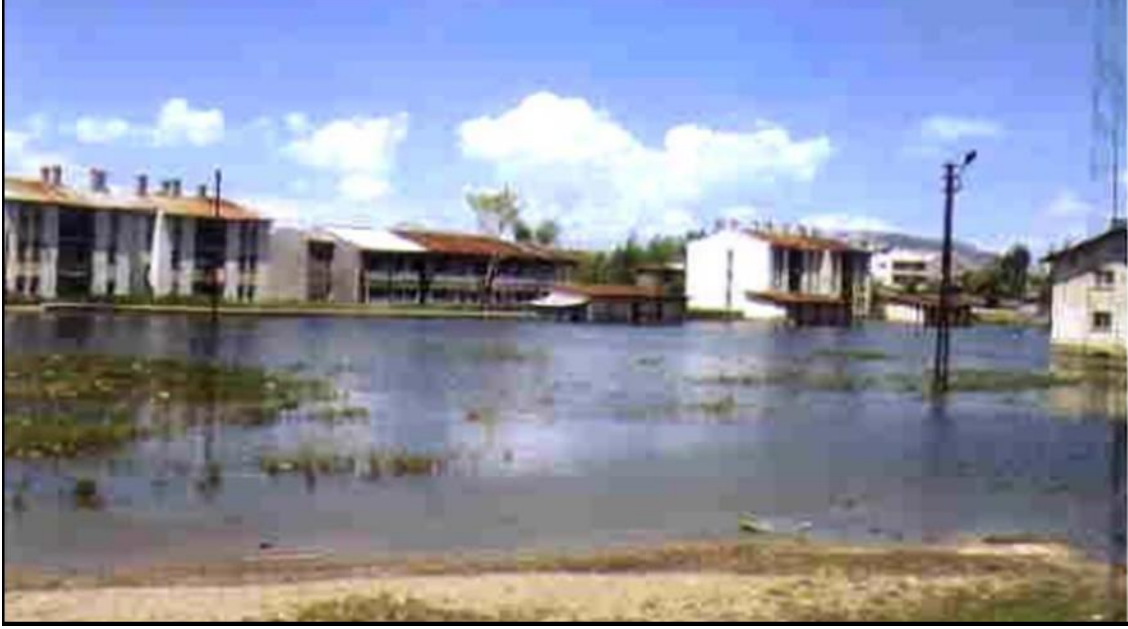
Şekil 21: İskele Mahallesi Sular Altında Kalan Konutlar Görünüşü (Türkelli Arşivi, 1995)

Van Gölü'nde 1994-95 yıllarındaki su seviyesinin yükselmesi ile göl çevresinde bulunan karayolları ve hava alanı pisti de sular altında kalmıştır. Aynı zaman da Tatvan-Van feribot iskeleleri ve buralara bağlanan demir yolu da sular altında kalmış ve büyük hasar görmüştür (Şekil 17-21).

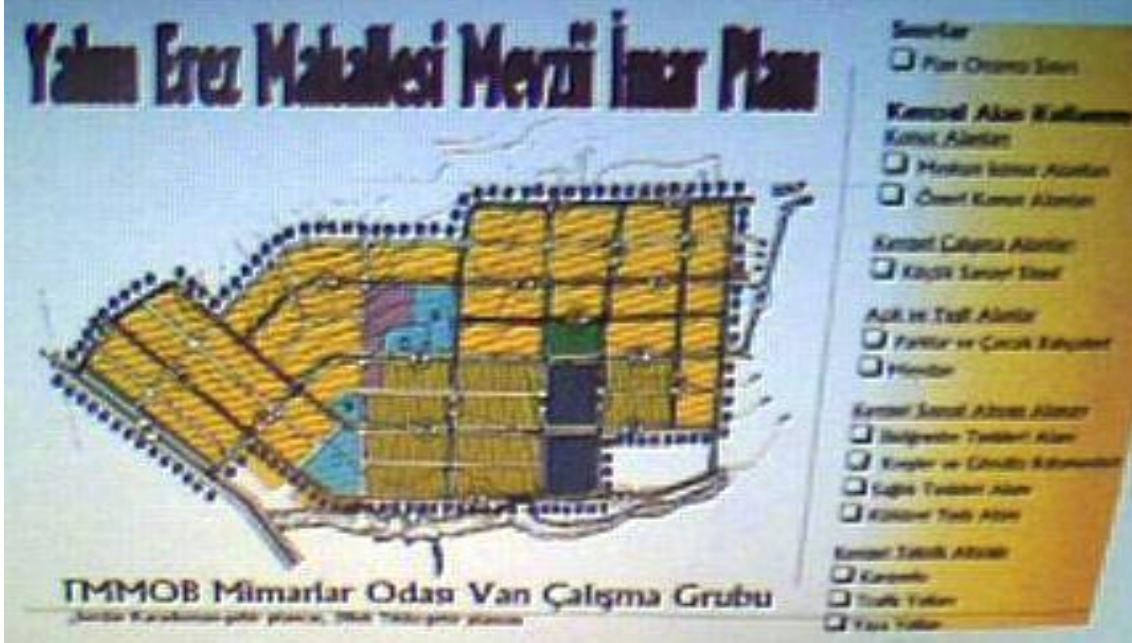
Şekil 22: Yalım Erez Mahallesi Mevzi İmar Planı (Van Mimarlar Odası Arşivi)

Van şehri mevcut İmar Planı uygulaması 1996 yılına kadar devam etmiştir. 1996 yılında yeniden hazırlanan imar planının % 100'ü ise tadilat yapılarak çarpık ve ruhsatsız yapılaşmanın önünü açmıştır. Yapılan imar tadilatlarının tamamı kat artırımı veya alanın daha fazla kullanılmasına yönelik yapılmıştır. Van'ın imar sorunlarına çözüm arama isteği üzerine Mimarlar Odası Ankara Şubesi Van Temsilciliği tarafından Van Projesi hazırlanmıştır (Şekil 22).

Bu proje 1996 yılında Van Valiliği, Van Belediyesi, Mimarlar Odası ve diğer kamu kuruluşlarının desteği ile çok kısa bir zamanda Van şehir merkezinin kuzeydoğusunda yer alan Yalım Erez Mahallesi'nde yeni bir yerleşme alanı gerçekleştirilmiştir. Böylece, 258 aileye geçici konut ve bu amaçla eğitim ve sosyal tesislerin yapılması tamamlanmıştır (Mimarlar Odası, 1996, s. 248-270).

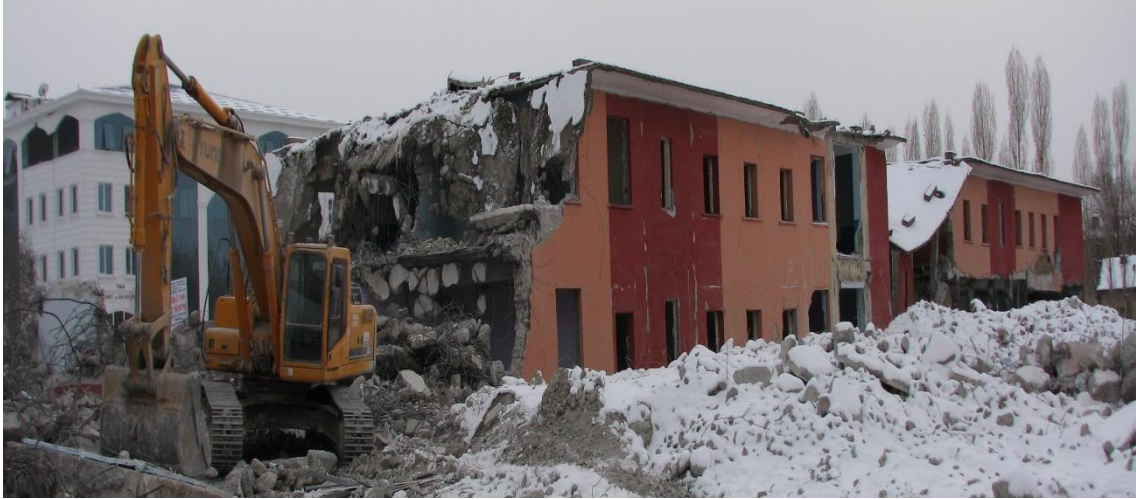
Şekil 24: 1946 Tarihli Atatürk Lisesi Görünüşü (Ş. Öztürk)

İkinci deprem ile son 30 yıl içerisinde şehir merkezinde inşa edilen yüksek katlı betonarme yapıların %70'ı ciddi zarar görerek yıkılmıştır (Öztürk, Bekiroğlu, 2013, s. 223). Van kentinin son 70 yıllık kent kamu mimari kimliğinde önemli yer tutan yapılarından; Kız Meslek Lisesi, 1946 tarihli Atatürk Lisesi, Belediye Binası, Devlet Hastanesi, Ticaret Lisesi, 1950 tarihli Endüstri Meslek Lisesi, Karayolları Bölge Müdürlüğü, DSİ Bölge Müdürlüğü, Emniyet Müdürlüğü, Defterdarlık Binası, Müze, Askeri Binalar vb. çok sayıda kamu yapılarının tamamı ağır hasarlı olarak etkilenmiş ve tümü yıkılmıştır (Şekil 23-27).

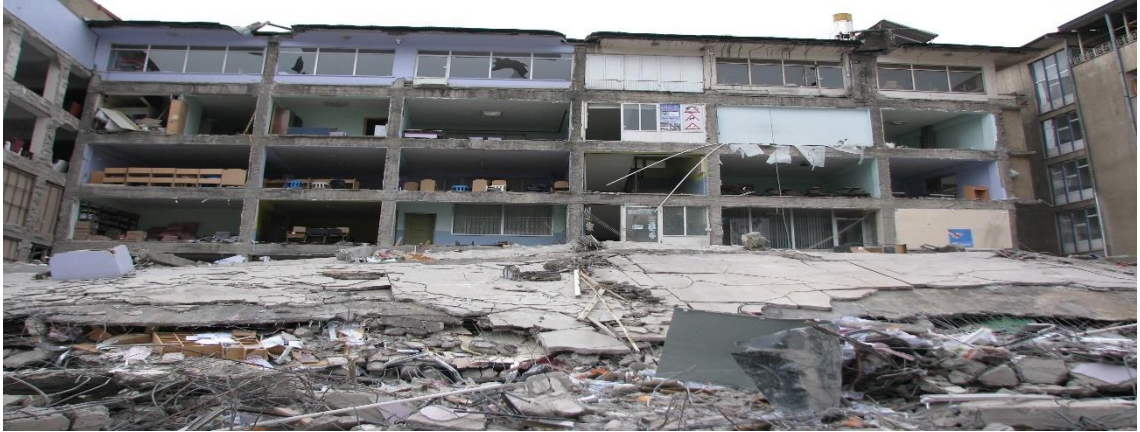
Şekil 26: Depremden Yıkılan İş Yeri Görünüşü (Ş. Öztürk)
