## BİR TÜNELDE PORTAL VE TÜNEL STABİLİTESİ İLİŞKİSİ (ANKARA-SİVAS YÜKSEK HIZLI DEMİRYOLU PROJESİ, T3 TÜNELİ)

*PORTAL AND TUNNEL STABILITY RELATION IN A TUNNEL (ANKARA SİVAS HIGH SPEED RAILWAY PROJECTS, T3 TUNNEL)*

Ebu Bekir Aygar<sup>a,\*</sup>, Candan Gökçeoğlu<sup>b,\*\*</sup>

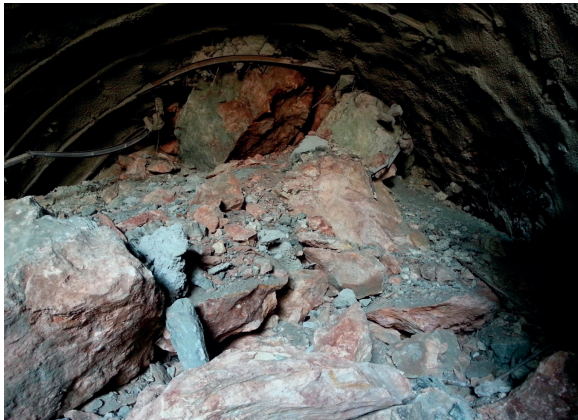
İlk olarak tünel kazısı esnasında Km: 293+375-293+400 arasında tünel tavan kesiminden itibaren blok kayması şeklinde yenilme meydana gelmiş ve tünel aynası tamamen kapanmıştır (Şekil 3). Bununla birlikte, tünelin bu kesimi oldukça sığ olduğu için yenilme yüzeyde çöküntü de oluşturmuştur. Kazı aynasından başlayıp, tavadan devam eden yenilmeler sığ tünellerde yer yüzeyine kadar kolaylıkla ulaşabilmektedir (Yang ve Huang, 2011).

Şekil 3. Tünel içinde meydana gelen yenilmenin görünümü

T3 tüneline kazı ve destekleme çalışmaları devam ederken tünel aynasında meydana gelen yenilmeye ait fotoğraf Şekil 3'de, kesit ise Şekil 9'da verilmektedir. Meydana gelen yenilme, bir malzeme akışı şeklinde olmayıp, ayrılmış andezit biriminin süresizler boyunca hareket ederek, tahkimatların dayanımını aşması ve tünel içerisinde blok düşmesi şeklinde olmuştur. Devamında kopan parçalar birbiri ardına süresizliklerden ayrılarak tünel aynasını tamamen kapatmıştır. Tahmini tünel içi yenilme bölgesi kesiti Şekil 9'da görülmektedir. Buna göre yenilmiş kesim yaklaşık 25 m'lik bir alanı kapsamakta olup, örtü yüksekliği 18 m ile 28 m arasında değişmektedir (Fugro Sial, 2015).

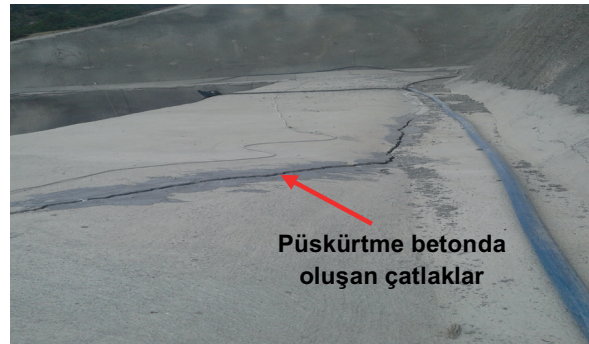
Aynı dönem içerisinde, tüneldeki deformasyonların aşırı artmış ve portal şevlerinde çatlaklar ve püskürtme betonda yenilmelerin olduğu gözlenmiş olup, portal duraylılığını kaybetmeye başlamıştır (Şekil 4).

Şekil 4. T3 çıkış portalinde püskürtme betonda meydana gelen çatlaklara bazı örnekler

T3 tüneli çıkış portalinde meydana gelen çatlaklar (Şekil 4) güvenlik katsayısının  $FS=1$  olduğu durumu, diğer bir ifade ile tam denge şartını yansıtmaktadır. Güvenlik katsayısının 1,0 olduğu durumu için şev oluşturulan malzemenin parametreleri geriye dönük analizlerle belirlenmiştir. Eklemlili kaya kütleleri için önerilmiş geriye dönük analiz yöntemi (Sönmez vd., 1998) mevcut olmasına rağmen doğrudan bu çalışmada kullanılmamıştır. Çünkü şev oluşturulan tamamen bozunmuş andezitlerin doğrudan kaya kütlesi veya tamamen zemin gibi davranmayacağı, bu ikisinin arasında kalan bir malzeme olarak davranacağı açıktır. Bu nedenle şev oluşturulan malzemenin karakterizasyonu için en uygun yöntem olarak geriye dönük analiz yöntemi tercih edilmiştir. Geriye dönük analizler Phase2D v8.0 (RocScience, 2020) programı kullanılarak yapılmış ve tam yenilme anındaki parametreler tespit edilmiştir. Analizler SRF (Strength Reduction Factor) yöntemi kullanılarak gerçekleştirilmiştir. Bu yöntemde şev oluşturulan malzemenin makaslama dayanım parametreleri azaltılarak güvenlik katsayısı elde edilmektedir (Hammah vd., 2005). Phase2D programı makaslama dayanım azaltma (SSR, shear strength reduction) yöntemi ile güvenlik katsayısını hesaplamaktadır. Bu prensipler dikkate alınarak,

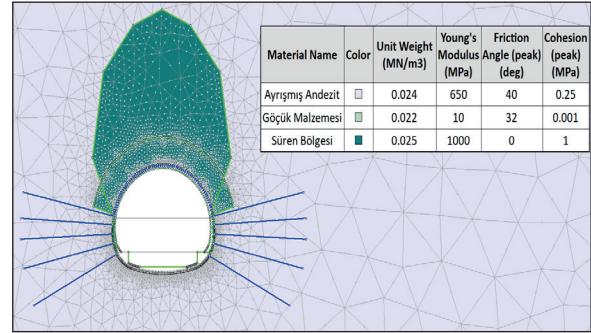
Şekil 14. Modelde kullanılan malzeme parametreleri

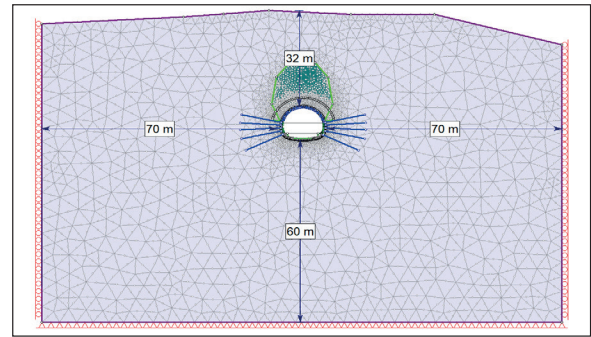
Şekil 15. Phase programı ile oluşturulan modele ait sınır koşulları

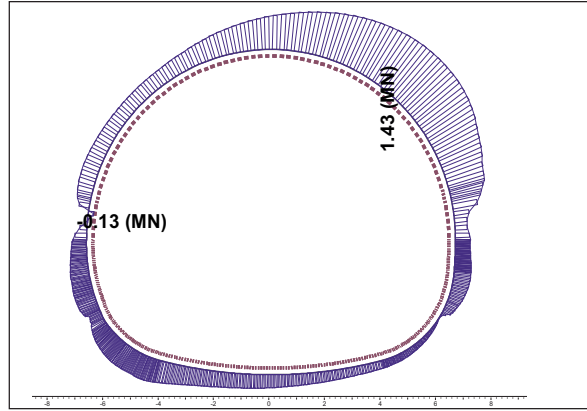
Şekil 19. Kaplamada meydana gelen aksel kuvvetler

Depremler sırasında tünellerin çeşitli derecelerde hasara uğradığı bilinmektedir (Li, 2012; Roy ve Sarkar, 2017). Dolayısıyla, iç kaplama betonunun deprem performansının değerlendirilmesi amacıyla ek analizler gerçekleştirilmiştir. Bu aşamada gerçekleştirilen analiz sonuçları olarak uzun dönemde iç kaplama betonunda deprem anında oluşan kesit tesirleri Çizelge 2 ile Şekil 18 ve 19'da sunulmaktadır. Bu aşamada gerçekleştirilen analizlerde kullanılan modelden püskürtme beton, bulon, çelik iksa kaldırılmış olup, sadece iç kaplama tanımlanmıştır.
