BALIKESİR'DE I. ULUSAL MİMARLIK DÖNEMİ'NE AİT BİR KAMU YAPISI: HAVRAN BELEDİYE BİNASI *

A STATE BUILDING IN BALIKESİR AS AN INSTANCE OF THE FIRST NATIONAL ARCHITECTURAL MOVEMENT: THE HAVRAN TOWN HALL

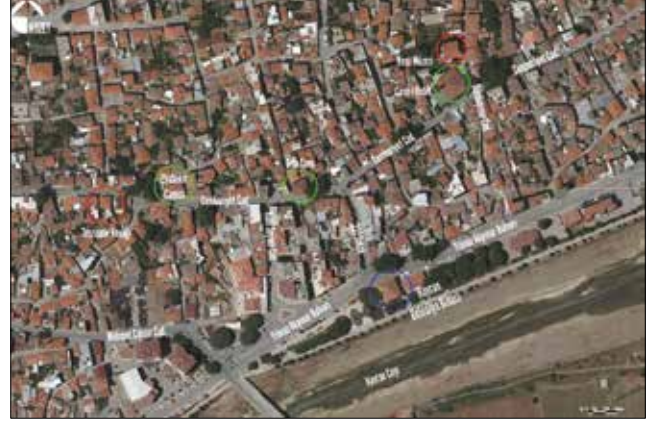
Fotoğraf 2. Havran Belediyesi Hizmet Binası'nın kent içindeki konumunu gösteren hava fotoğrafı (Havran Belediyesi Arşivi). / Aerial photo showing the location of the Havran Town Hall in the city.

Marmara Bölgesi'nin güneyinde Edremit Körfezi'ne doğru uzanan bir ova üzerine kurulan Havran ilçesi, Balıkesir il merkezinin yaklaşık 80 km. güneybatısında bulunmaktadır. Kuzeyde Yenice ve Bayramiç, batıda Edremit ve Burhaniye, doğuda ise İvrindi ilçeleri ile komşu olan Havran'ın Belediye Hizmet Binası, Cami-i Kebir Mahallesi'nde, Yılmaz Akpınar Bulvarı üzerinde Havran Çayı'nın yanında konumlanmaktadır (Foto. 2).

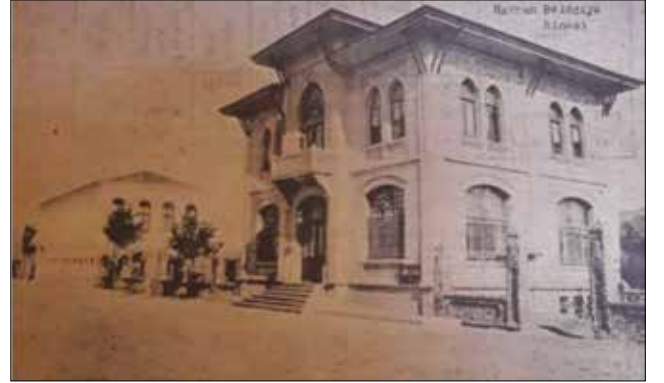
Fotoğraf 3. Havran Belediye Binası'nın 1930'lu yıllarda bir görünümü (T.C. Dahiliye Vekâleti Mahalli İdareler Umum Müdürlüğü,1933). / A view of Havran Town Hall in 1930's (T. C. Dahiliye Vekâleti Mahalli İdareler Umum Müdürlüğü, 1933).

Havran Belediye Hizmet Binası'nın yapım tarihine ilişkin kesin bir kaniya varılamamıştır. Mimarı hakkında herhangi bir belgeye ulaşılamayan yapıya dair T.C. Dahiliye Vekâleti Mahalli İdareler Umum Müdürlüğü tarafından yayımlanan 1933 tarihli "Belediyeler" kitabında 1930'da çekilen bir fotoğrafına yer verilmiş ve yapım yılının 1927 olduğu aktarılmıştır (Foto. 3). Bu aktarımın yanı sıra dönemin belediye başkanı Fevzi Bey (1924-1928) ve belediye heyetinin yapının ön cephesinde

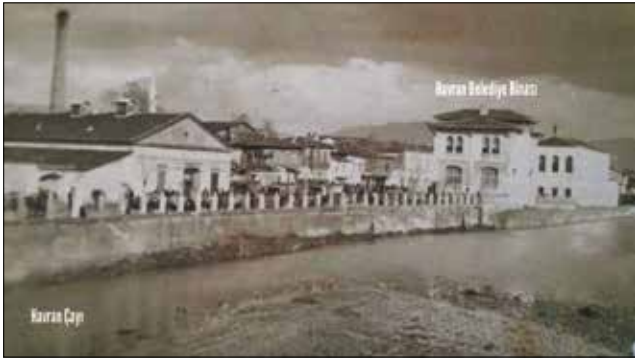
Fotoğraf 5. 1940'lı yıllarda Havran Çayı'ndan Belediye Hizmet Binası'nın görünümü (Havran Belediyesi Arşivi). / A view of Town Hall from Havran River in 1940s.

Havran Belediye Binası'nın giriş eksenini tanımlayan sofa mekanının çatı örtüsü, diğer mekanlardan yüksekte tasarlanmıştır (Foto. 5). Belediye Arşivi'nden edinilen bilgilerle yapının 1954 yılında bir yangın geçirdiği ve söz konusu yangın sonrasındaki onarım çalışmalarında çatısının ve üst kat tavanlarının tamamen, ön cephesinin de büyük ölçüde değiştiği tespit edilmiştir (Foto. 6). Çatı onarımı sonrasında yapının orta kütlesi alçaltılarak yan küteller ile aynı yüksekliğe getirilmiştir. Belediye

Yapının özgün döşeme kaplaması günümüze ulaşamamıştır. Ancak zemin katta merdivenin olduğu alanın bir kısmında ve balkonda özgün karosiman kaplamalara rastlanmaktadır (Foto. 10b). Özgün iç kapılar ve zemin kattaki zengin ahşap tavan işçiliği günümüze kadar korunarak gelebilmiştir. Ancak yangın sonrası gerçekleştirilen 1954 onarımlarında birinci katın yok olan ahşap tavanlarına ilişkin herhangi bir veriye ulaşılamamıştır. 1954 yılı onarımından önce sofanın bulunduğu orta bölümün yan kısımlara göre daha yüksek olduğu fotoğraflardan anlaşılmaktadır (Foto. 5).

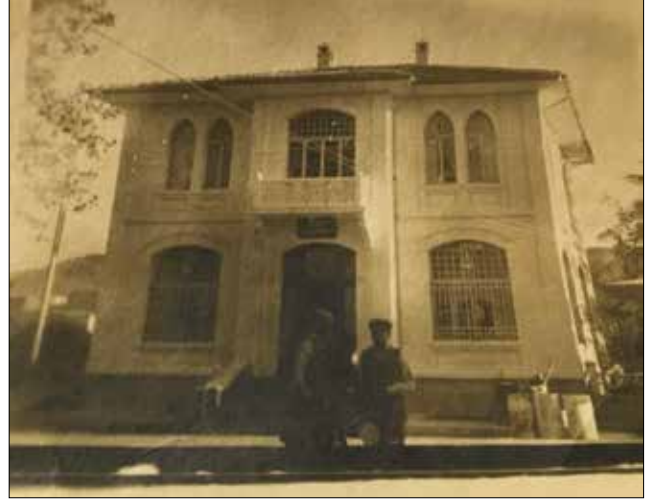
Fotoğraf 6. Yapının yangın sonrası gerçekleştirilen onarımlar ertesindeki görünümü, 1960'lı yıllar (Havran Belediyesi Arşivi). / A view of Havran Town Hall in 1960s, after the repairs following the fire occurred in 1960's.

Arşivi'ndeki ve Balıkesir İl Yıllığı'ndaki 1960'lı yıllara tarihlenen fotoğraflarda yangın sonrası gerçekleştirilen değişiklikler net bir biçimde görülebilmektedir. Aynı yüksekliğe getirilen kütlelerin üzerine betonarme bir plak atılarak çatının bu plak üzerinde yükseltilmesi, kargir bahçe duvarlarının kaldırılması ve özgün giriş basamaklarının yenilenmesi gibi müdahaleler ilk göze çarpan değişikliklerdir (Foto. 6).

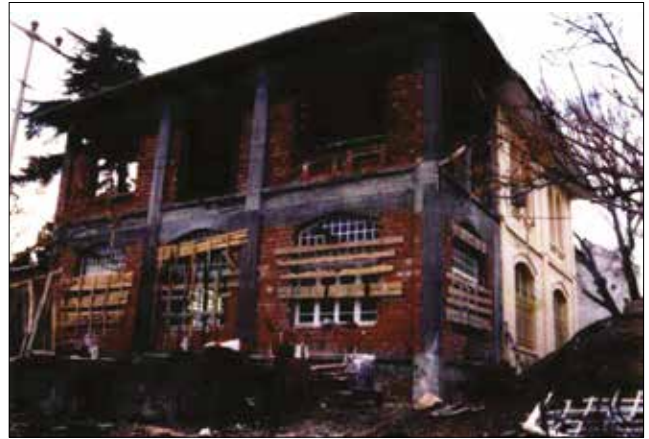
Fotoğraf 7. İzinsiz ek yapı inşaatı sürerken çekilmiş bir fotoğraf (Balıkesir KVKBK Arşivi). / The photo taken while the construction of the addition without legal permission. (The Archive of Balıkesir Conservation Board).

Ek birimin inşası sırasında güneydoğu (arka) cephesinin özgün duvarının kimi bölümleri ve doğramaları yıkılmıştır. Bursa KTVKK tarafından yapılan suç duyurusunun ardından Belediye'nin çeşitli tarihlere yapılan izinsiz müdahaleleri de kapsayacak nitelikte rölöveler hazırlayarak Kurul'a ilettiği ve bu çizimlerin

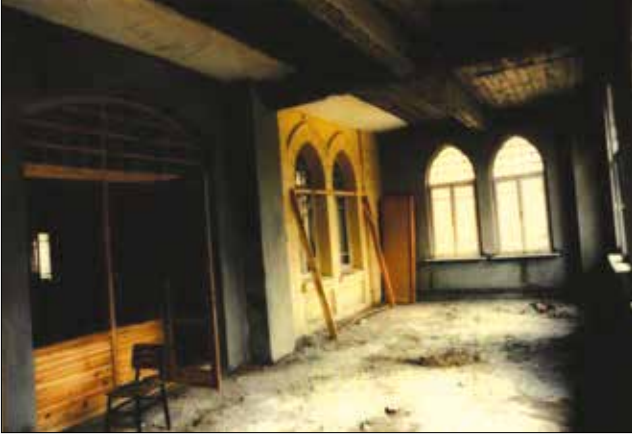
Fotoğraf 8a. Yapıya izinsiz eklenen nitelsiz ek kısımdan görünüm (Balıkesir KVKBK Arşivi). / Views from unqualified illegal additions (Archive of Balıkesir Conservation Board).

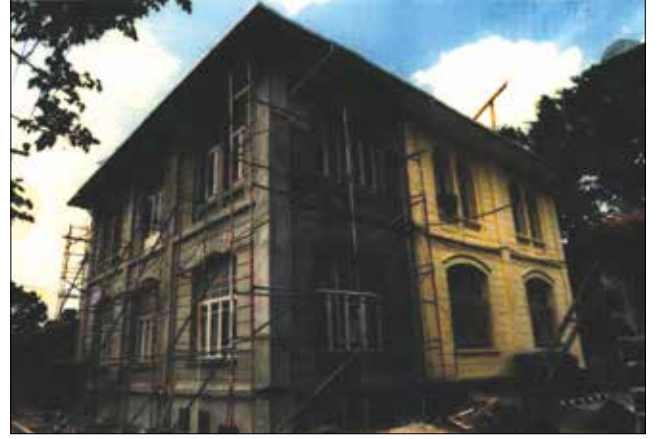
Fotoğraf 8b. Yapıya izinsiz eklenen kısımdan görünüm (Balıkesir KVKBK Arşivi). / Photograph 8b. Views from illegal additions (Archive of Balıkesir Conservation Board).

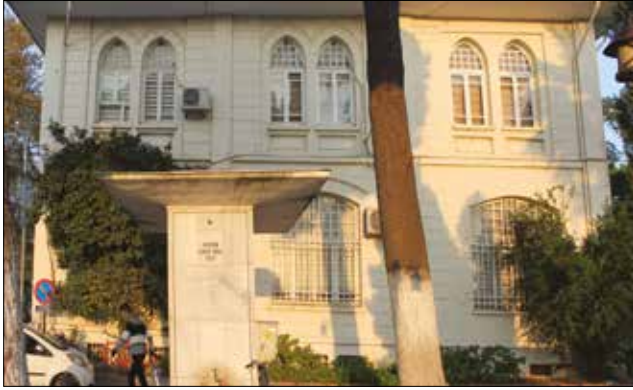
Fotoğraf 9. Güneybatı cephesinde eklenen bölümün özgün yapıdan farklılığının izlenebildiği bir fotoğraf. / A photograph from southwestern facade in which the difference between the illegal additions and the original building can be seen.

belgelerden takip edilebilmektedir. Bu bölümde zemin kat ve birinci kattaki pencere düzenleri özgün kısımla benzer şekilde kurgulanmaya çalışılmıştır. Ancak özgün ve ek kısım arasındaki dil farkı, pencere sövelerinin olmayışı, derz dizgisinin özensizliği gibi çeşitli bezeme unsurlarında kendini göstermektedir (Foto. 9; Şek. 2).

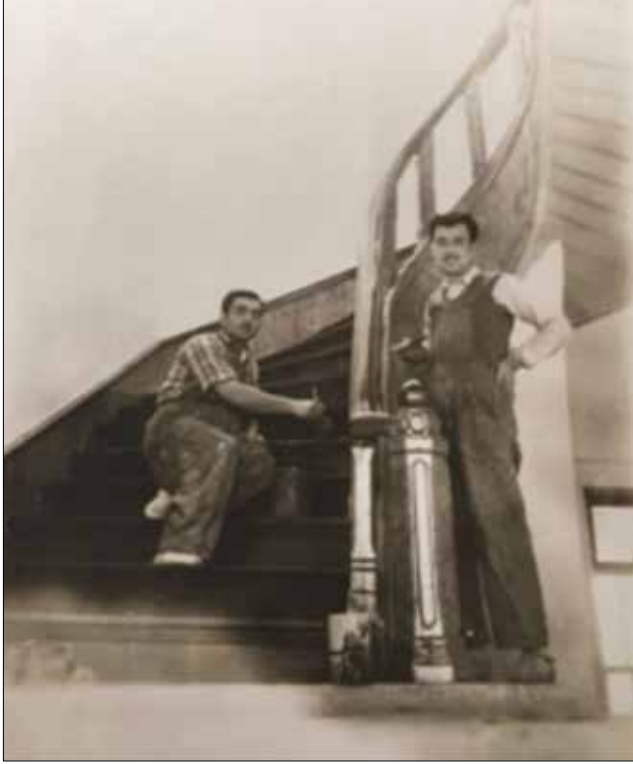
Fotoğraf 10a. Özgün Ahşap Merdiven (Havran Belediyesi ve Balıkesir KVKBK Arşivleri). / *Authentic timber stair (The Archives of Havran Municipality and Balıkesir Conservation Board).*

Gerçekleştirilen müdahalelerin özgün iç mekan kurgusuna da yansıdığı görülmekle birlikte zemin katta, sofa ve güneybatı yönündeki mekanların ahşap tavanları, üzeri başka bir malzemeyle kapatılmış olsa da zemin ve birinci katların ahşap döşemeleri, birinci katta balkonun zemin döşemeleri, üst kata ulaşımı sağlayan ahşap merdiven, ahşap kapı ve pencere doğramaları gibi birçok yapı elemanının ilk yapım dönemine ait olduğu kolaylıkla anlaşılabilir. Çok sınırlı sayıda olmakla birlikte iç mekanlara dair ulaşılabilen birkaç fotoğraf da bu kanıyı desteklemektedir (Foto. 10a/10b).

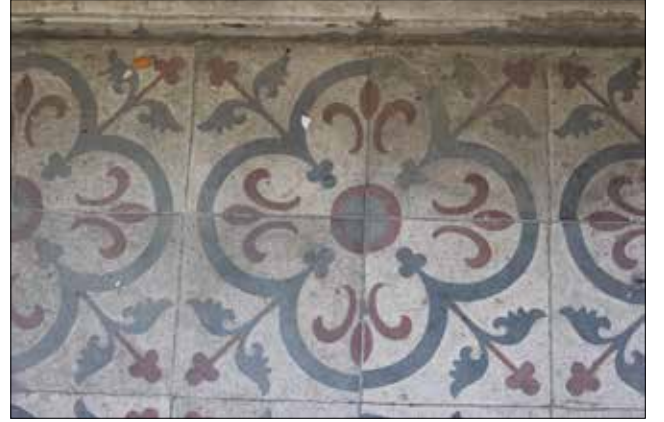
Fotoğraf 10b. Karosiman Döşeme Kaplaması (Havran Belediyesi ve Balıkesir KVKBK Arşivleri). / *The original floor tile covering (Archives of Havran Municipality and Balıkesir Conservation Board).*

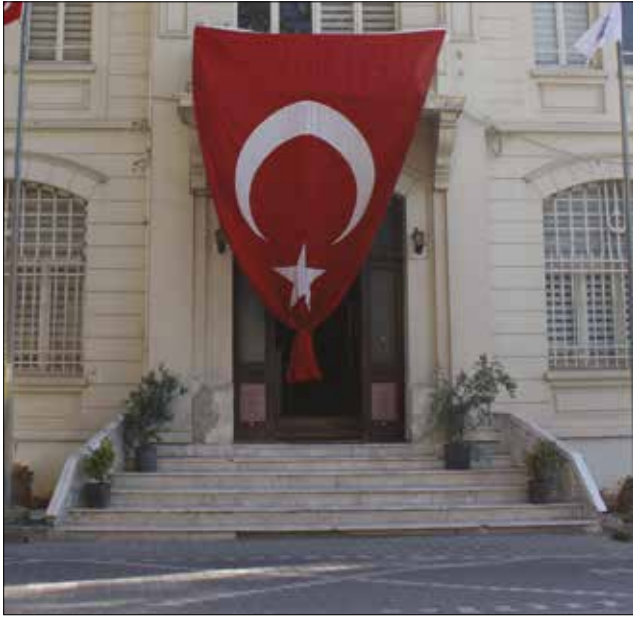
Fotoğraf 11a. Yapıya girişi sağlayan basamaklar / *The main entrance stairs of the building.*

Belediye Hizmet Binası, bodrum kat dahil olmak üzere toplam üç kattan oluşmaktadır. Simetrik bir plan düzenine sahip yapıya giriş, altı adet mermer basamakla sağlanmaktadır (Şek. 3; Foto. 11a). Giriş sofasının ve üst kata ulaşımı sağlayan ahşap merdivenin bulunduğu geçiş mekanı, cephede çalışma alanlarının bulunduğu birimlerden dışarı taşırılarak vurgulanmıştır. I. Ulusal Mimarlık Akımı'nın karakteristik özelliklerini yansıtan cephe biçimlenişinden kemerli pencere düzenleri, üst kat balkonunun altındaki taş konsollarda bezemeler, geometrik desenli mermer korkuluk ve geniş saçak kullanımı gibi izler kolaylıkla okunabilmektedir. Vurgulanan giriş mekanındaki basık kemerli ahşap kapı, sofaya açılmaktadır. Sofanın iki ekseninden çalışma mekanlarına ulaşılmaktadır.

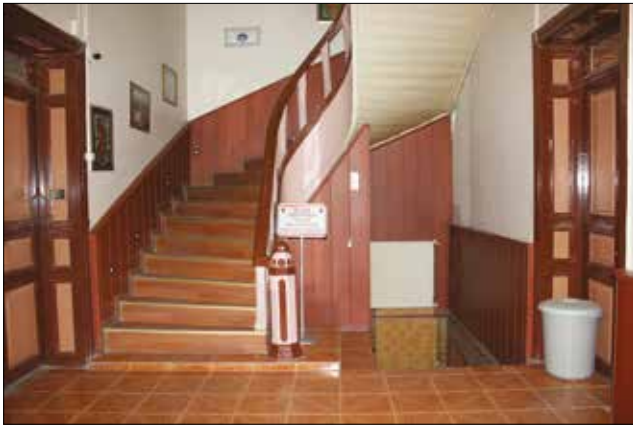
Fotoğraf 11b. Zemindeki sofada yer alan özgün ahşap merdiven / *The original timber stair on the ground floor hall.*

1990'lı yıllarda eklenen bölüm dışında kalan mekanlardaki özgün tavan biçimlenişinin korunarak günümüze ulaştığı görülmektedir (Foto. 12a,12b; Şek. 4). Benzer biçimde ahşap pencere doğramaları, demir korkuluklar ve ahşap kapılar da özgünlüğünü korumuştur. Ek bölüme geçiş için ise yapının özgün arka duvarı yıkılıp boşluklar açılmıştır. Oluşturulan yeni mekanların bazı bölümlerine PVC doğrama ile ayrıştırılmış kapalı mekanlar eklenmiştir. Bu bölümde duvarlarda kullanılan ahşap kaplamaların ve zemindeki seramik kaplamaların özgün olmadığı kolaylıkla anlaşılabilir. Kimi mekanların duvarlarında özgün döneme ait süpürgeliklerin izlerine rastlanmıştır. Düşey sirkülasyon, sofanın arka kısmında bulunan özgün ahşap merdivenle sağlanmaktadır (Foto. 11b). Korkulukları değiştirilmeden günümüze ulaşan bu

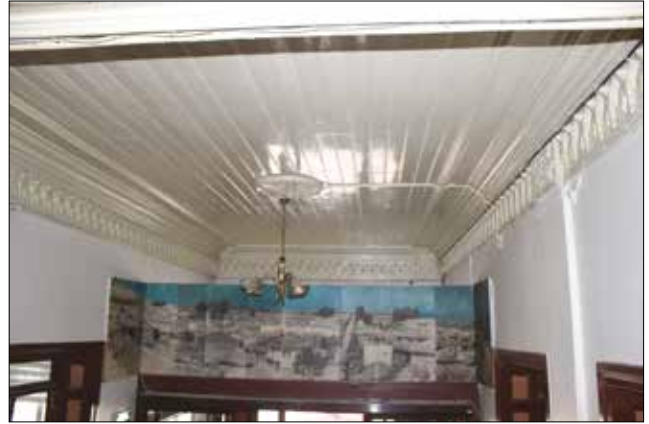
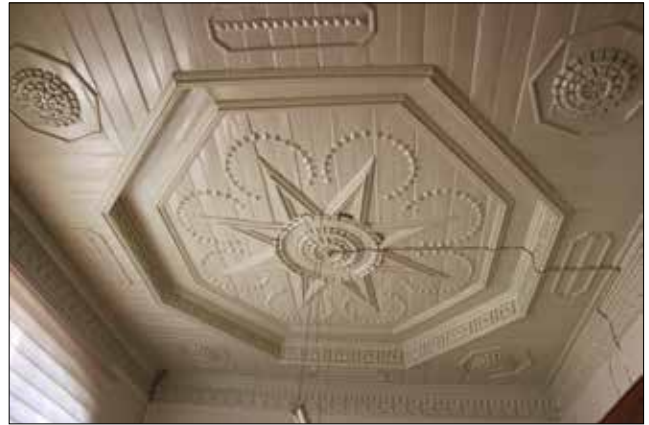
Fotoğraf 12a. Zemin katta bulunan özgün tavanlardan bezeme detayları. / *A detail from original ceiling in the ground floor.*

Fotoğraf 12b. Zemin katta bulunan özgün tavanlardan bezeme detayları. / *An ornament detail of a ceiling in ground floor.*

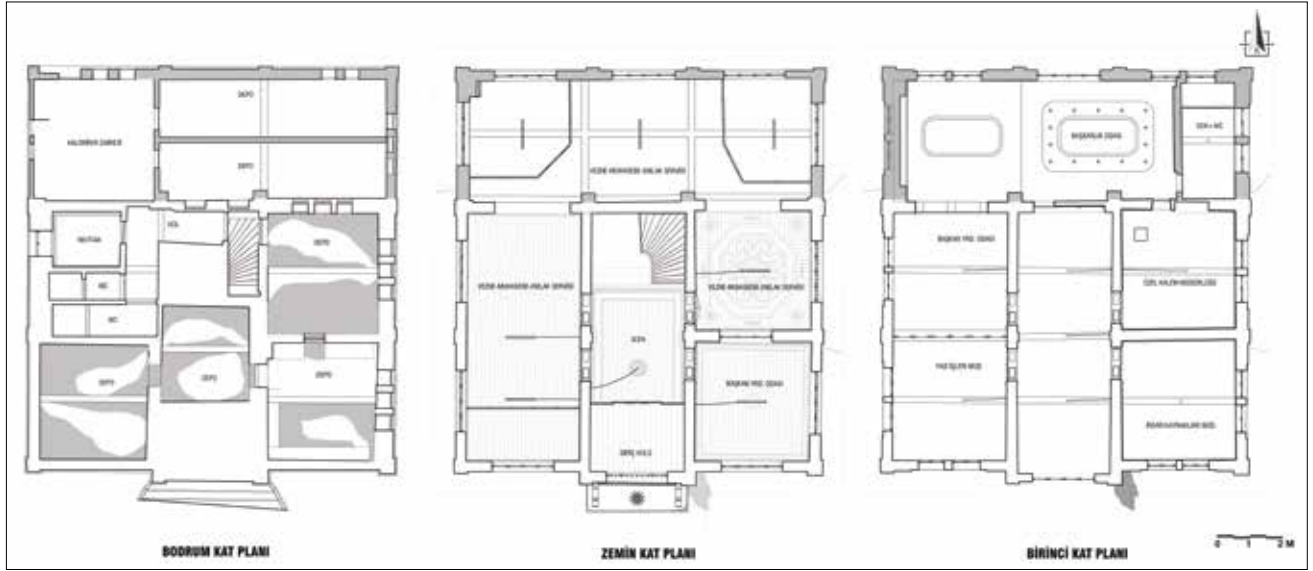
Şekil 4. Bodrum, zemin ve birinci kat tavan planları rölövesi. / *The ceiling plan surveys of basement, ground, and first floor.*

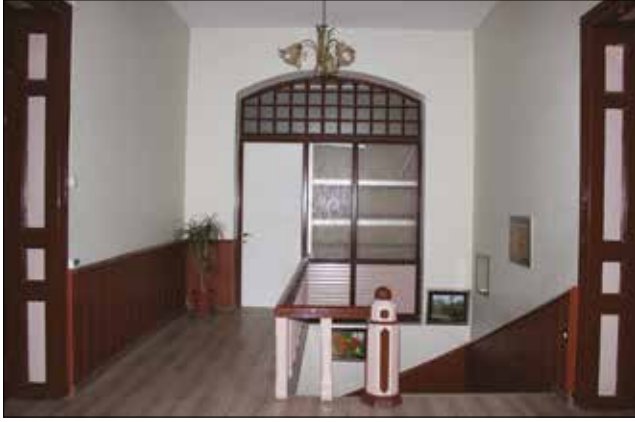
Fotoğraf 13. Birinci katın değiştirilen zemin döşeme kaplaması ve ek birime geçişi sağlayan kapı. / The changed floor coverings of the first floor and the door allows entering to the additional unit.

Üst kattaki diğer mekanların zemin kaplamaları ise değiştirilmiştir (Foto. 13). Ek birime geçiş, bitişindeki odalardan ve sofadan kapı açılarak sağlanmıştır (Foto. 11b). Bu bölüm inşa edilmeden önce var olan arka cephe pencere doğraması, kaldırılmamış, ön tarafa duvar eklenerek muhafaza edilmiştir. Benzer biçimde arka duvarda özgün pencere doğramalarının izleri de görülebilmektedir. Bu katta da ek mekanlar dışında

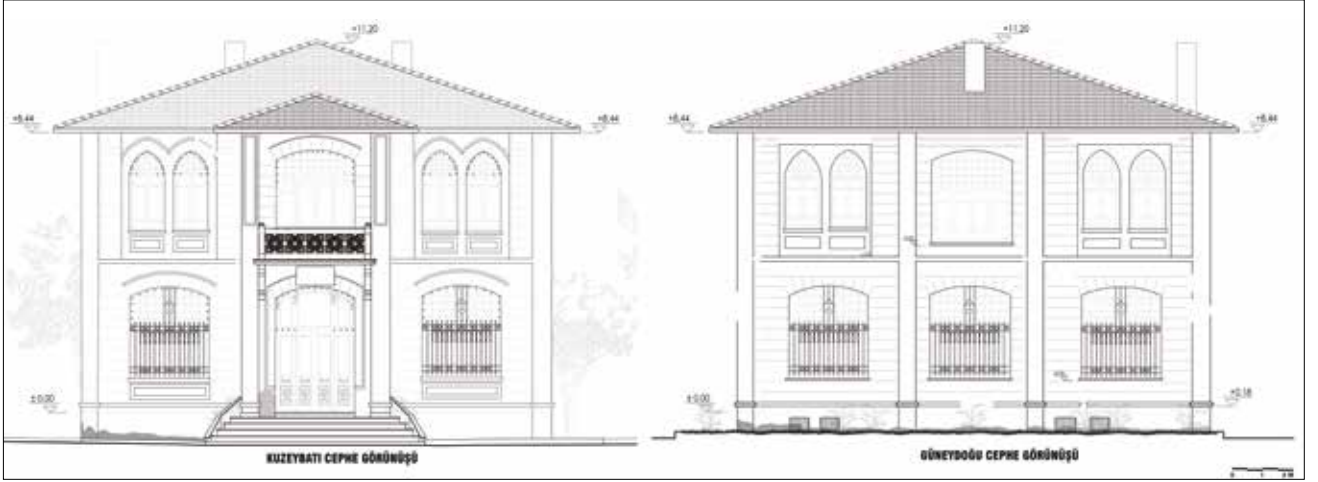
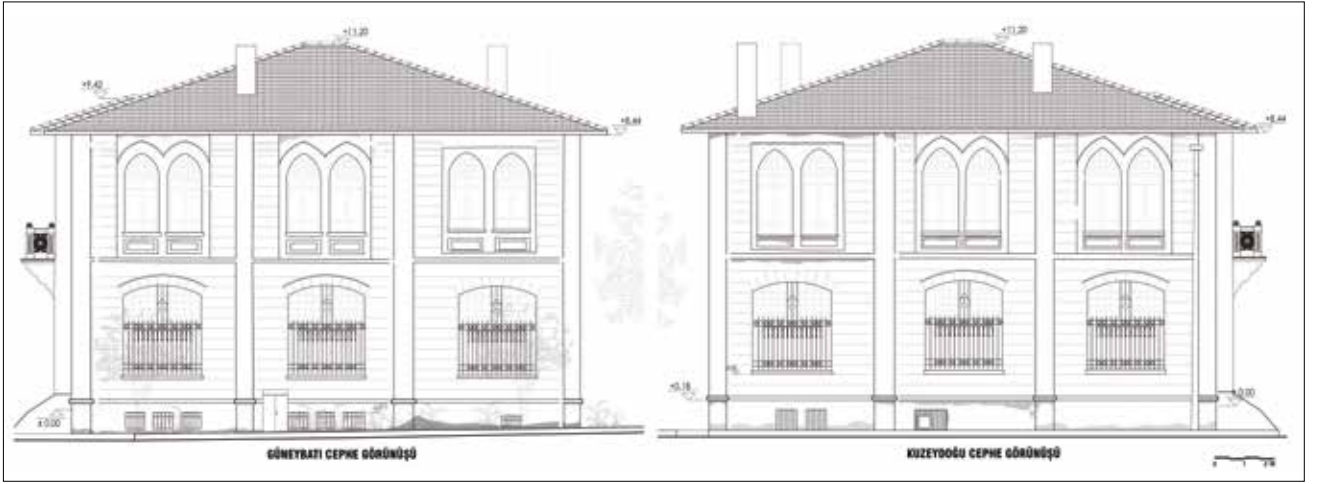
Şekil 7. Kuzeybatı (ön) ve Güneydoğu (arka) cephe rölevelleri. / Survey drawings of northwest (front) and southeast (back) elevations.

Şekil 8. Güneybatı(sağ yan) ve kuzeydoğu(sol yan) cepheleri rölevelleri. / Survey drawings of southwest (right) and northeast (left) elevations.

Havran Belediye Binası'nın cepheleri, I. Ulusal Mimarlık Akımı'nın karakteristik özelliklerini yansıtmaktadır. Cephe düzenindeki simetri, kapı ve pencere kemerlerinin biçimlenişi, demir parmaklıklardaki ay-yıldız motifleri ve çeşitli bezeme unsurları bu akımın özelliklerine referans vermektedir. Ön cephe, simetrik olacak biçimde üç bölüm olarak düzenlenmiş, sofa mekanı bütün katlarda öne çıkarılarak vurgulanmıştır (Şek. 7). Birinci katta ana giriş kapısının hemen üzerine konumlandırılan çıkma, payandalar ile desteklenmiştir. Balkona çıkış kapısı da ana giriş kapısı ile aynı karakterde, basık kemerli olarak düzenlenmiştir. Balkon kapısının iki yanında bulunan pencereler, zemin kattaki pencere düzeninden farklılaşarak birbirine yakın iki adet sivri kemerli olacak şekilde kurgulanmıştır. Çıkmanın mermer korkulukları geometrik desenlerle bezenmiştir. Zemin ve birinci kattaki pencere üzerlerinde bulunan söveler ve denizlikler aynı karakterdedir (Şek. 7).

Kuzeybatı ve güneydoğu cephelerinde de ön cephede olduğu gibi simetrik bir düzen hakimdir. Zemin katta basık kemerli geniş pencereler varken, birinci katta pencere düzeni düşey hizayı koruyan ikili ve sivri kemerli pencerelere dönüşmüştür. Yapının güneydoğusuna izinsiz olarak eklenen bölümün pencere düzeni ve biçimlenişi özgün kısım ile benzer şekilde oluşturulmaya çalışılmışsa da iki bölüm arasında pencere üzerinde bulunan sövelerdeki ve sıva üzerine uygulanmış derz düzenindeki farklılıklar, göze çarpmaktadır (Şek. 7-8).

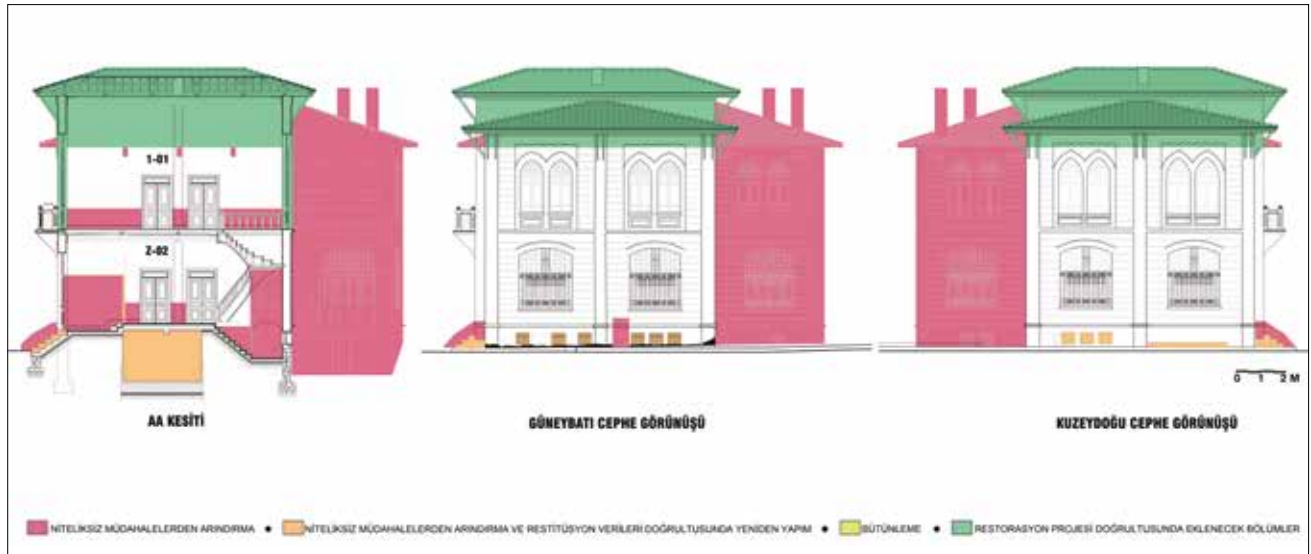
Şekil 14. Bodrum, zemin ve birinci kat planı müdahale analizleri. / *The intervention analyzes of basement, ground, and first floor plans.*

Şekil 15. AA kesiti, güneybatı ve kuzeydoğu cephe müdahale analizleri. / *The intervention analyzes of AA Section and southwest, northeast façades.*

Havran Belediye Binası'nın korunması için öngörülen bir diğer koruma yöntemi, daha önce gerçekleştirilen yapının genel karakterini zedeleyen müdahalelerden arındırılması ertesinde uygulanacak eksik bölümlerin bütünlenmesidir. Sofa aksının özgün kütle kompozisyonuna ve yüksekliğe uygun olarak

bütünlenmesi ertesinde ise ahşap iskeletli çatı sisteminin yeniden yapımı önerilmektedir (Şek. 14, 15).
