BOYABAT KÖYLERİNDE GELENEKSEL KANDİL EVLER VE KORUMA SORUNLARI *

TRADITIONAL KANDIL HOUSES IN THE VILLAGES OF BOYABAT AND PROBLEMS RELATIVE TO THEIR PRESERVATION

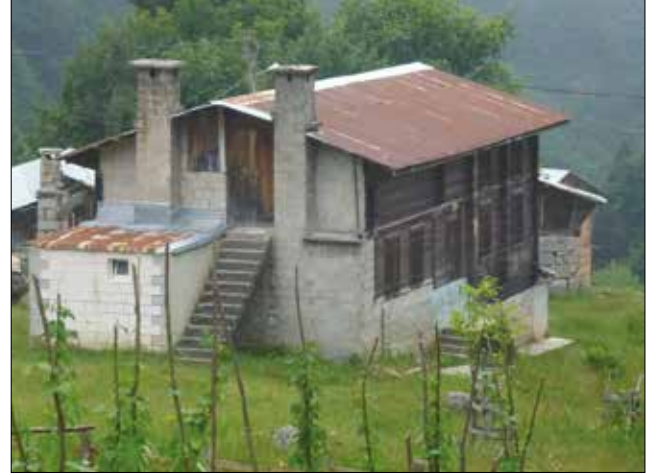
Fotoğraf 4. Kurt boğazı çantı ev, Rize, Ayder Yaylası / *Çantı house with Kurt boğazı technique, Ayder Plateau in Rize, 2012.*

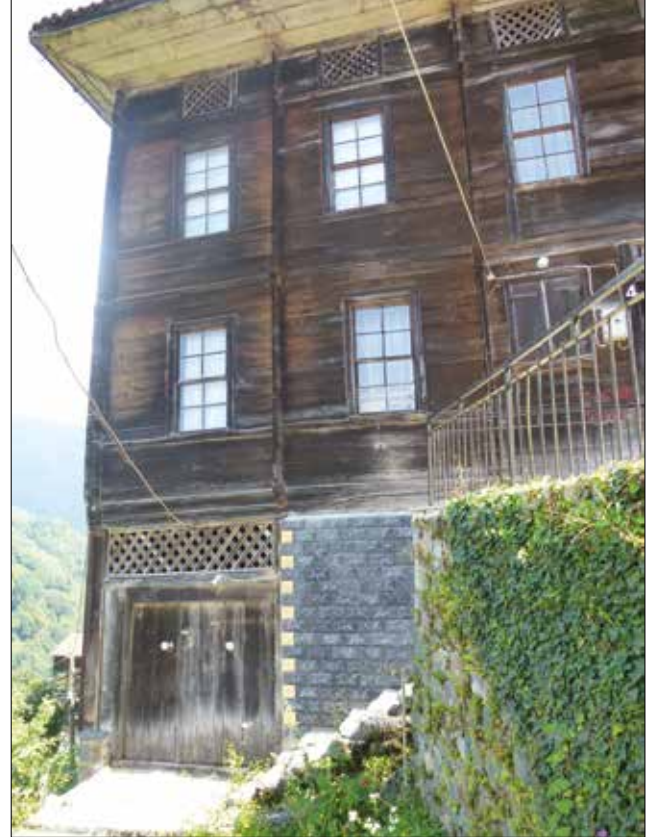
Fotoğraf 5. Kurt boğazı çantı ev, Rize, Orta Köyü / *Çantı house with Kurt boğazı technique, Orta Village in Rize.*

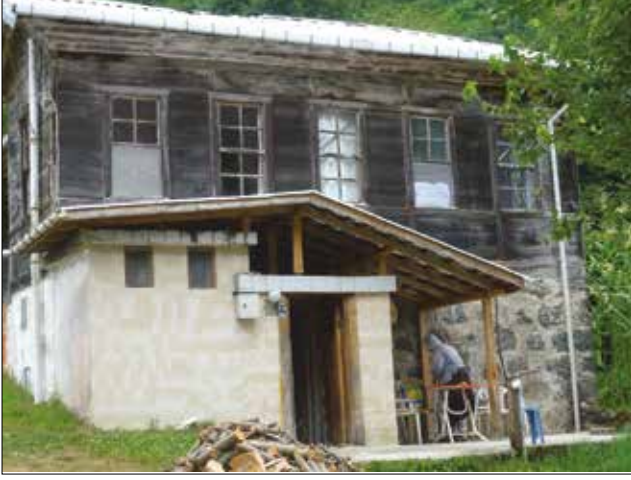
Fotoğraf 6. Çalma boğaz çantı ev, Çamlıhemşin / *Çantı House with çalma boğaz technique, Çamlıhemşin, 2012.*

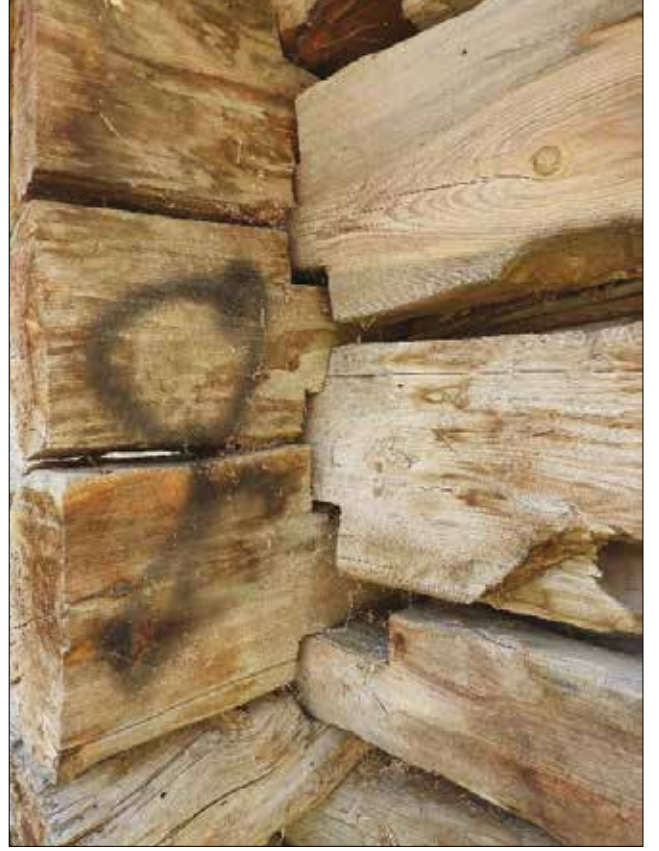
Fotoğraf 15. Kandil duvar (kurt boğazi) / *Log wall with Kurt boğazi technique, 2018.*

kurt boğazı geçme tekniğinde bağlanmış (Şekil 11, Foto.15, 49) ve bağlandıktan sonra uçları 20-25 cm kadar dışarıya doğru uzatılmıştır. Bu yapıım detayından dolayı yan yana gelen iki kandil oda arasında yaklaşık 50- 60 cm genişliğinde dışa açık geçitler oluşmuştur (Foto. 48). Kurt boğazı geçme tekniğinde genellikle biçilmiş kalaslar/kandiller köşelerde birbirlerine hem üst hem de alt kenarları U biçiminde oyularak bağlanmaktadır. Kandillerin sadece üst kenarlarının oyularak birbirlerine bağlandığı uygulamalara da rastlanmaktadır. Yığma ahşap duvarları oluşturan kandillerin birbirine oturması, sağa sola kaymaması için duvarın ortasında, üst üste gelen iki kalastan alttakine ahşap çiviler /kavelalar çakıldığı, üstteki kalasın da kavelalara denk gelecek yerlerine açılan delikler sayesinde alttaki kalasa oturtulduğu kaynaklarda belirtilmektedir. (Başoğlu 1990: 215, Çal 2014: 329). Ancak gezilen köylerde yıkılmış bir duvara rastlanmadığı için bu detayın incelenen evlerde de var olup olmadığı anlaşılamamıştır.

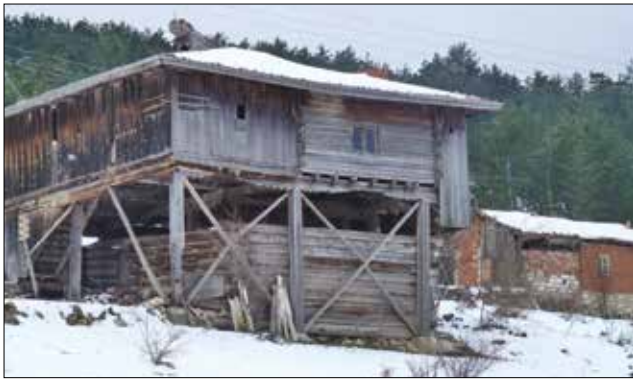
Fotoğraf 43. Payanda destekli zemin kat. Aluç Yaylası / *Ground floor supported with struts, Aluç Plateau, 2015.*

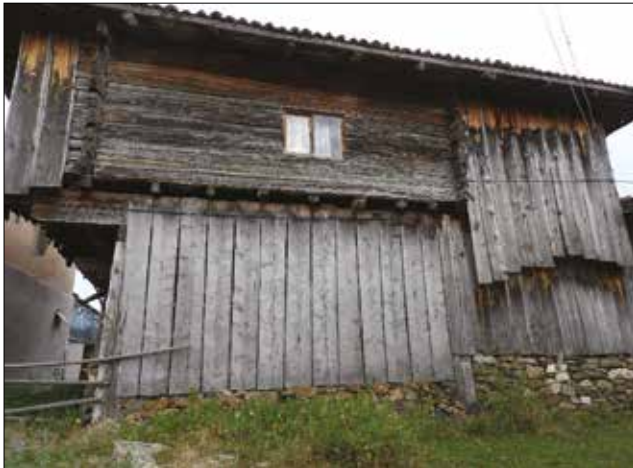
Fotoğraf 44. Darabalı zemin kat, Terzi Ahmet Köyü, 2018 / *Ground floor with darabas, Terzi Ahmet Village, 2018.*

yumru duvarlarla ya da yan yana çakılan tahtalar/darabalarla tamamen ya da kısmen kapatıldığı örnekler de mevcuttur (Foto. 33, 39, 44). Üzerlerinden sadece kapak alınarak oturma yüzeyleri biraz düzeltilmiş ve kurtlanma, böceklenme olasılıkları azaltılmış, çapları 20-25 cm arasında değişen kütüklerin üst üste yığılması oluşan ve alçak taş duvarlara oturan ahır duvarları, köşelerde birbirlerine genellikle kara boğaz tekniği ile bağlanmaktadır (Şekil.8). Bu teknikte kütüklerin uçlarına yakın kısımların üstten kütük yüksekliğinin yarısı kadar oyulmuş olduğu ve kütüklerin birbirlerine dik gelecek şekilde bu oyuntulara yerleştirilerek köşelerde birbirlerine bağlandığı görülmektedir (Foto. 45). Bu geçme biçimi samanlık, depo vb. ek yapıların yapımında da kullanılan bir tekniktir. Kütükler arasında kalan boşluklar, ahırın daha iyi ısınması için hayvan tezeği veya çamur harç ile doldurulmuş, ahşap kirişli ahır tavanı genellikle üst kat döşemesinden daha aşağıda tutulmuş ve tavan kaplamasının üzeri çamur harç ile kaplanarak düz dam oluşturulmuştur. Bu şekilde, ahır kokusunun yaşam katını etkilemesi önlenmek istenmiştir (Foto. 46).

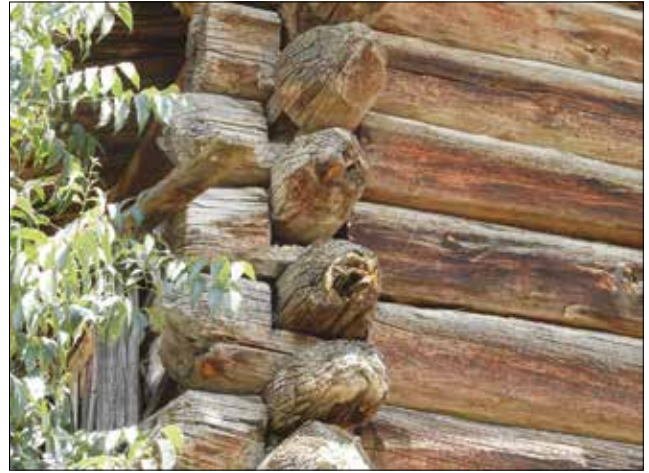
Fotoğraf 45. Yığma kütük duvar (kara boğaz) Kurusaray Köyü / *The log walls with kara boğaz technique, Kurusaray Village, 2018.*

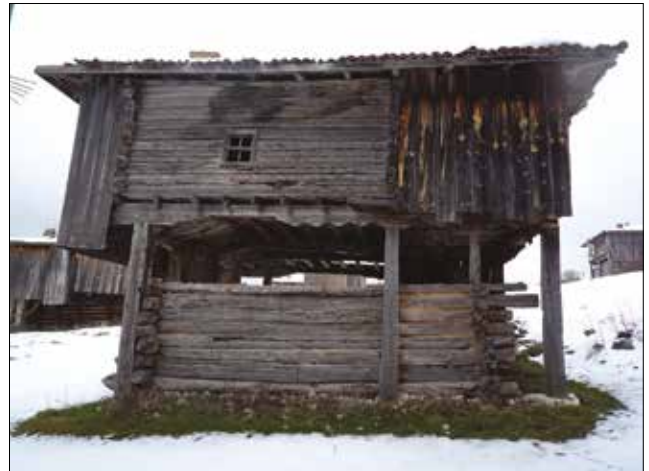
Fotoğraf 46. Taş kaideli ahşap direkler, Aluç Yaylası / *Wooden post on the stone bases, Aluç Plateau, 2015.*

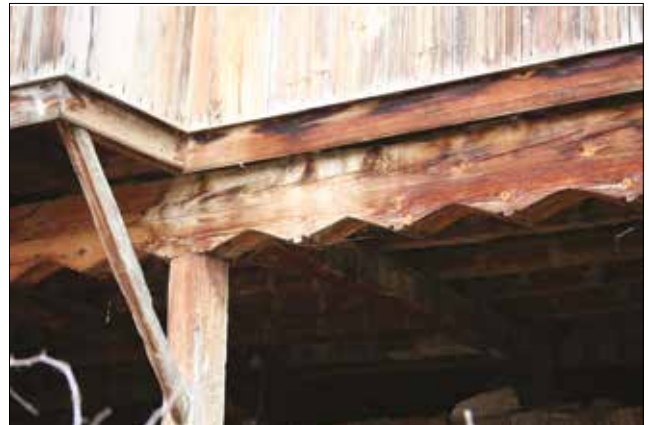
Fotoğraf 47. Direk üstünde başlık ve taban, Yeni Mehmetli köyü / *Capital and base on the post, Yeni Mehmetli Village, 2006.*

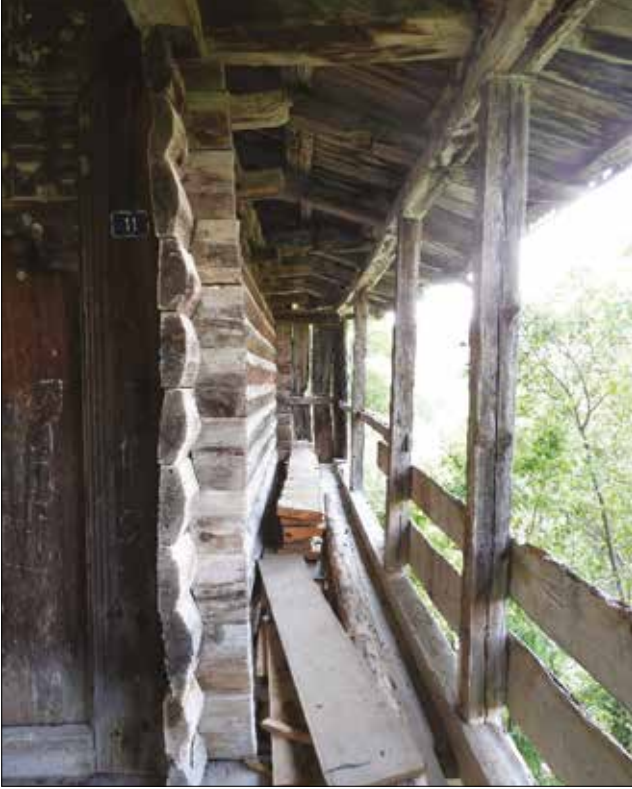
Fotoğraf 49. Kandil duvar, Arioğlu Köyü / *The "kandil" wall, Arioğlu Village, 2018.*

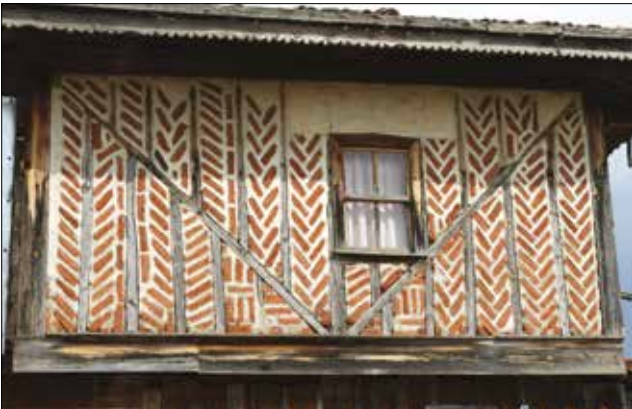
Fotoğraf 50. Ahşap çatkılı ve tuğla dolgulu "camlı ev" (oda), Terzi Ahmet Köyü / *Timber framed and brick infilled "camlı ev" (the room with glass), Terzi Ahmet Village, 2018.*

daha çakıldığı, kapı boşluğu nedeni ile köşe bağlantısı kesilen duvarın bu lataya bağlanarak sağlamlaştırıldığı görülmektedir (Foto.51). Yörede sıkıtırma olarak bilinen bu yöntem bazen duvarların dış yüzlerinde de kullanılmıştır (Çal 2014: 330), (Foto. 52). Pencere geçmişte camsız, çerçevesiz ve kapaklı iken sonradan sürme kanatlı ya da sürme kanatlı ve kapaklı, kapılar ise çakma ya da tablalı olarak yapılmıştır (Foto. 29, 50, 16, 40). Camlı ev pencereleri ise ahşap çatkılı duvar üzerinde olduğu için kandil oda pencerelerinden daha büyük tutulmuştur (Foto.50,52).

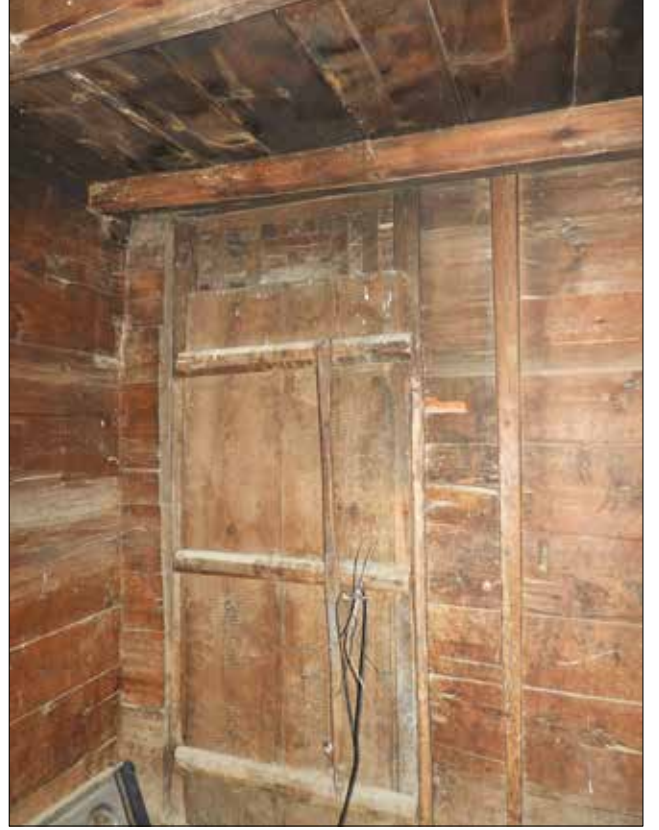
Fotoğraf 51. Kapı yanında sıkırtma, Arioğlu Köyü / *The "sıkırtma" next to the door, Arioğlu Village, 2018.*

Yığma ahşap / kandil duvarlar zemin kat direklerine aktarılan duvar yükünün hafif olması için fazla yükseltilmemiş, yaklaşık olarak 220 cm ile 240 cm arasında değişen yüksekliklerde yapılmıştır (Foto. 40, 51). Oda yükseklikleri 200 cm ile 206 cm arasında değişen ölçülerde alçak tutulmuş, camlı evde yükseklik biraz daha arttırılmıştır. Ahşap yığma duvarlar üzerinde yer alan kapı ve pencere boşlukları duvarlar birbirlerine sadece köşelerde bağlandığı için mümkün olduğu kadar az sayıda ve küçük yapılmıştır (pencereler 53/75, 58/85 cm, kapılar 74/172, 73/162 cm vb. ölçülerde). Yatay konumda uzanan kandiller kapı ve pencere boşluğu oluşturmak için kesildikleri zaman düşey dikmelere yani kasalara bağlanarak sağlamlaştırılmıştır. Ancak bazı örneklerde kapı boşluğundan biraz daha geride, duvarın iç yüzeyine, duvar yüksekliğince uzanan dikey bir lata

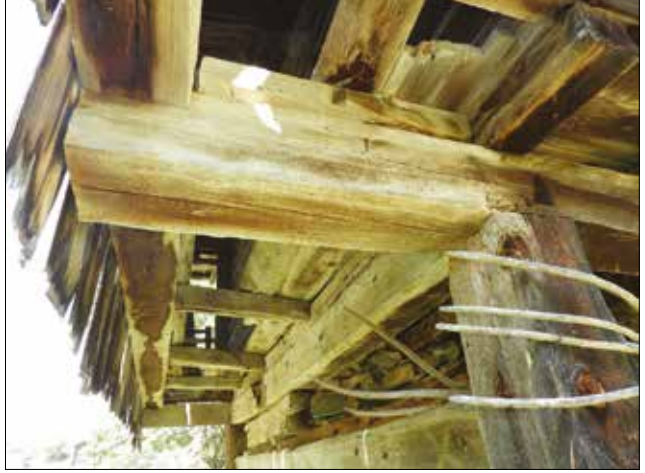
Fotoğraf 55. Tuvalet ve kilerin oturduğu çıkma detayı, Arıoğlu Köyü / *Detail of the projection of the toilet and larder, Arıoğlu Village, 2018.*

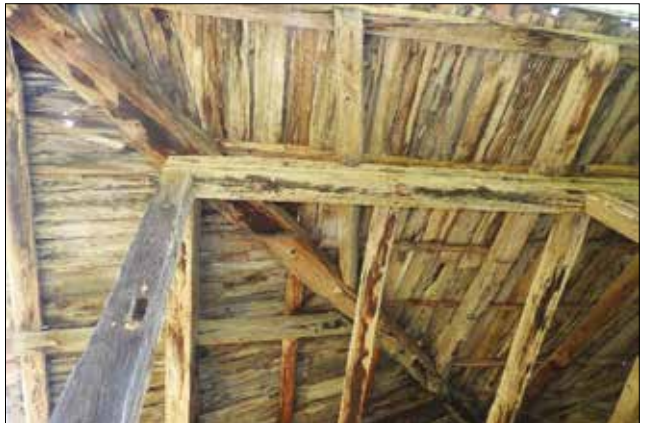
Fotoğraf 57. Direk, taban ve çatı ilişkisi, Arıoğlu Köyü / *The connection with between the post, base and roof, Arıoğlu Village, 2018.*

Oda tavanlarını oluşturmak için öncelikle biçilmiş 8/10, 10/12 cm boyutlarındaki kirişler yaklaşık 60-70 cm aralıklarla 200-210 cm kadar yükselen (yaklaşık 9-10 adet üst üste yığılmış kalas) kandil duvarın son kalasının içine oyularak yerleştirilmiş ve kiriş başları, dış cepheye, aralık mekânına veya sofaya doğru biraz uzatılmıştır (Foto. 34, 21). Kiriş başlarının yerleştirildiği kalasın/ kandilin üzerine, bir kandil daha konarak tavan kirişlerinin sıkışması sağlanmıştır. Tavan kaplaması ise genellikle kirişler içeriden gözükecek şekilde, çatı içinden çakılarak ters tavan tarzında yapılmıştır. Ters tavan/ nallama tavan dışında (Çal 1999:48), kaplama tahtalarının oda içinden kirişlere çakıldığı, tahtalar arasındaki derzlerin çıtalarla kapatıldığı pasalı tavanlara da rastlanmaktadır (Foto. 23, 36). Sofanın üzerine genellikle tavan kaplaması yapılmamış, çatı kuruluşu sofadan görülecek şekilde açık bırakılmıştır (Foto. 40, 41, 53,56,57).

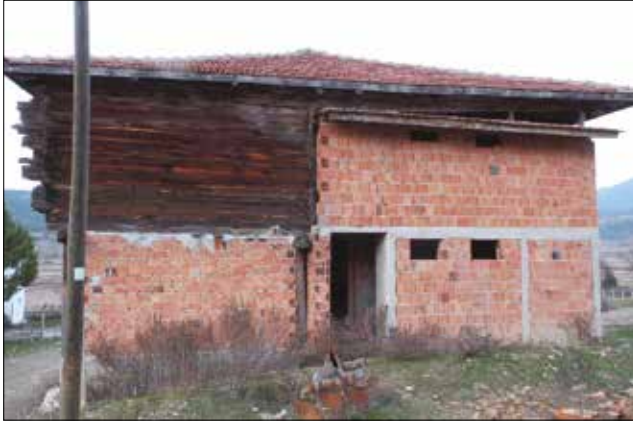
Fotoğraf 58. Modern malzeme ve betonarme tekniği ile yapılan onarımlar, Çarşak Köyü / *The repairs made with modern materials and reinforced construction technique, Çarşak Village, 2018.*

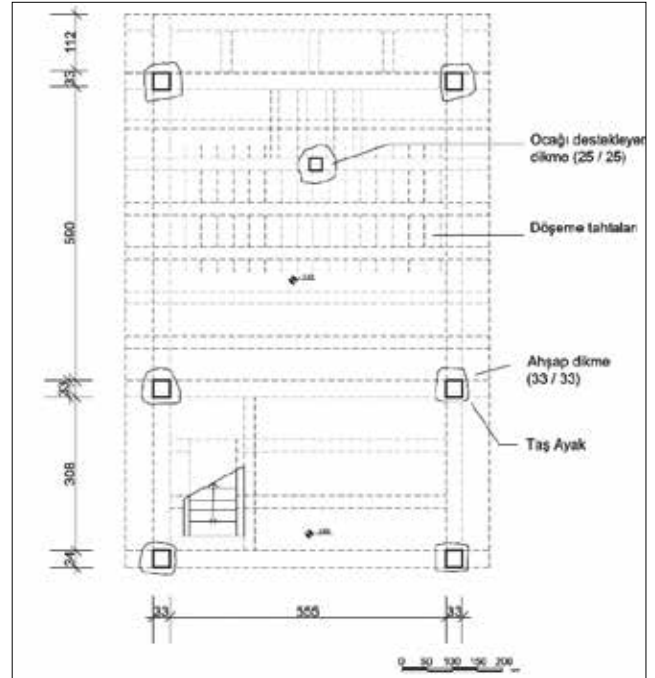
Şekil 1. Keşkekçinin Rıza Evi, zemin kat planı, tek odalı, 6 direkli ev (2015) / *House of Keşkekçinin Rıza, ground floor plan, single room house with 6 posts.*

Köy evlerinin en küçüğü tek odalı evdir. Ahşap altı direk zemin kat seviyesinde ikişerli 3 sıra halinde oda duvarlarının altına ve sofanın dış kenarına gelecek şekilde yükselmektedir. Üst katta ise ahşap yığma duvarlı bir odanın önünde yarı açık bir dış sofa bulunmakta ve bahçeden sofaya ahşap bir merdivenle çıkılmaktadır. Dış sofa bir koridor şeklinde odanın bir yanına ya da hem yanına hem de arkasına doğru uzanmakta; tuvalet mahalli ile lavabo ise odanın yanındaki veya arkasındaki koridora yerleştirilmektedir (Şek. 1, 2 - Foto. 29).

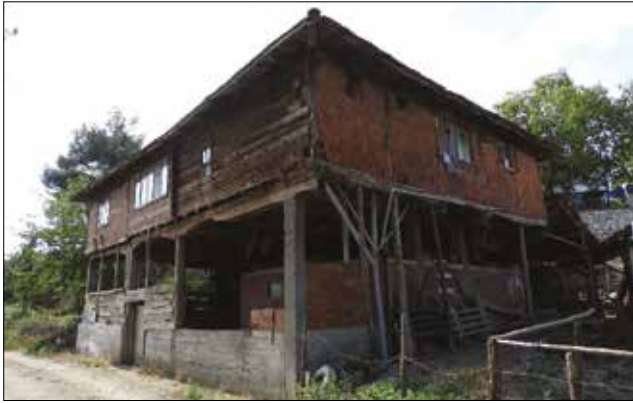
Fotoğraf 59. Ahşap dikmeler yerine betonarme ayaklar, Salar Köyü, 2018 / *Reinforced concrete pillars instead of wooden posts, Salar Village, 2018.*

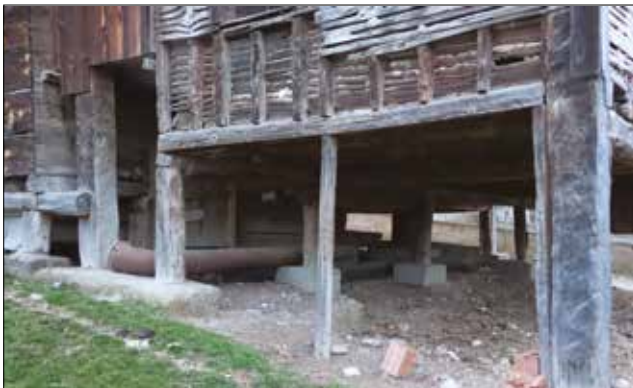
Fotoğraf 60. Taş kaidelerin betonarme kaideler ile değişimi, Çarşak Köyü / *Stone bases replaced with reinforced concrete bases, Çarşak Village, 2015.*

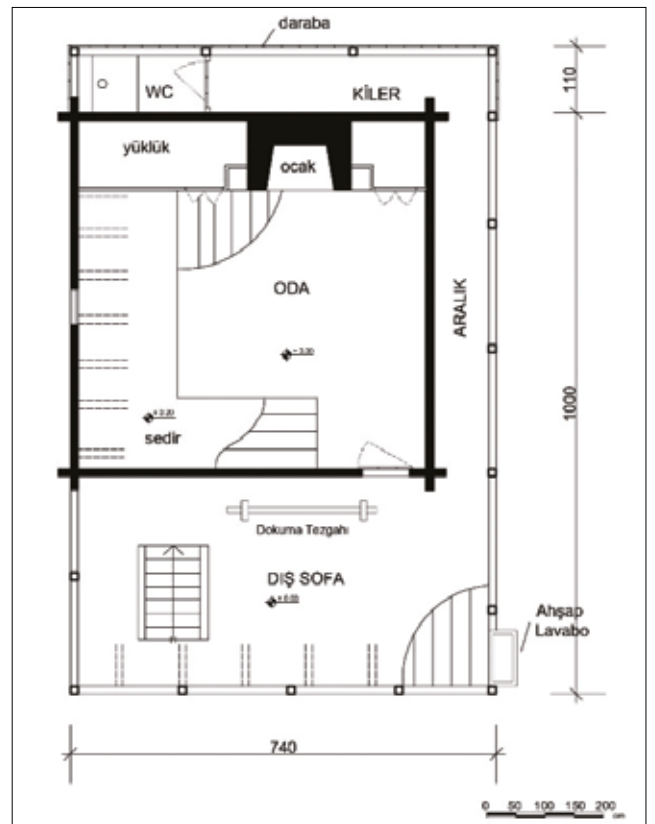
Şek. 2. Keşkekçinin Rıza Evi, birinci kat planı, tek odalı, 6 direkli ev (2015) / *House of Keşkekçinin Rıza, first floor plan, single room house with 6 posts.*

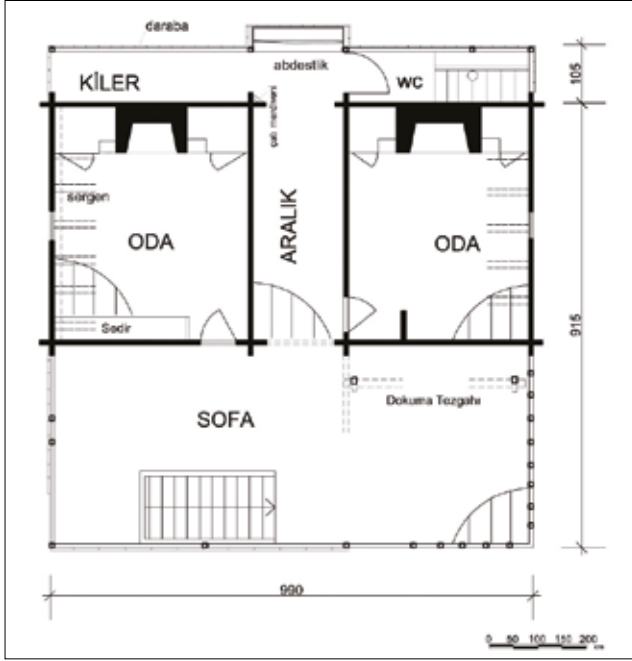
Şekil 3. Kadir Kızılaslan Evi, üst kat planı, (2015) / Kadir Kızılaslan House, upper floor plan.

En çok tercih edilen evler ise iki odalı evlerdir. Zemin katta üçerli üç sıra halinde yerleştirilen dokuz direk üst kattaki plan düzenine geçiş olanağı sağlanmaktadır. Bu plan tipinde dış sofanın uzun kenarına iki oda, odaların arasında aralık, aralık bitiminde ise ahşap lavabo bulunmakta; odaların arkasında ise tuvalet ve kiler mahallerinin bulunduğu koridor yer almaktadır (Şek. 3, Foto. 30, 31).

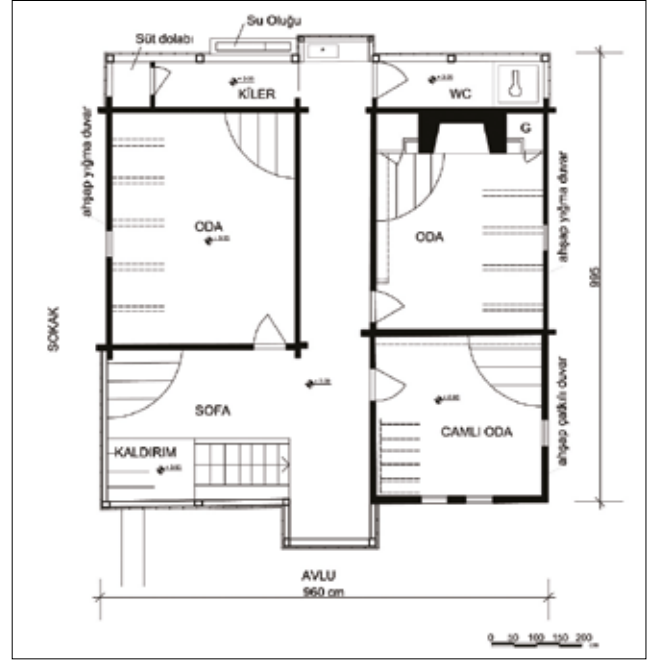
Şekil 4. Uzun Ali'nin Evi üst kat planı, 12 direkli, üç odalı ev / Upper floor plan of Uzun Ali's House, three-room house with 12 posts.

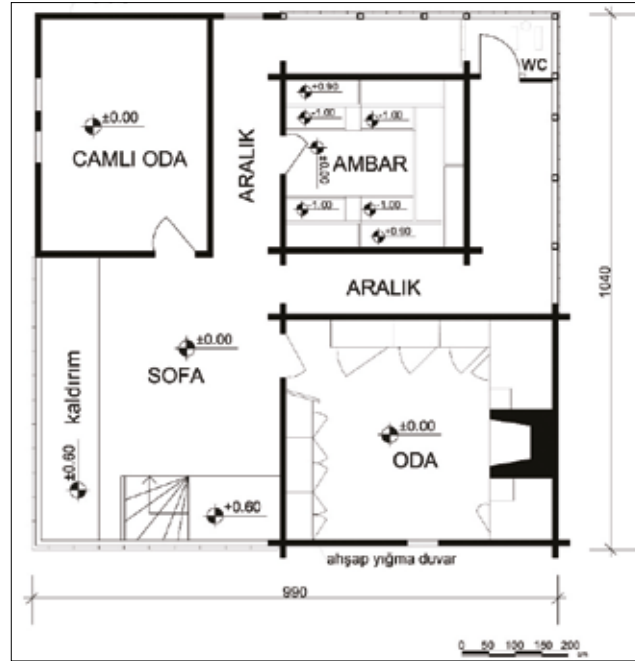
Şekil 5. Nazım İnebeyli Evi üst kat planı (9 direkli ev) Çarşak Köyü (2015) / Upper floor plan of Nazım İnebeyli House (house with 9 posts), Çarşak Village.

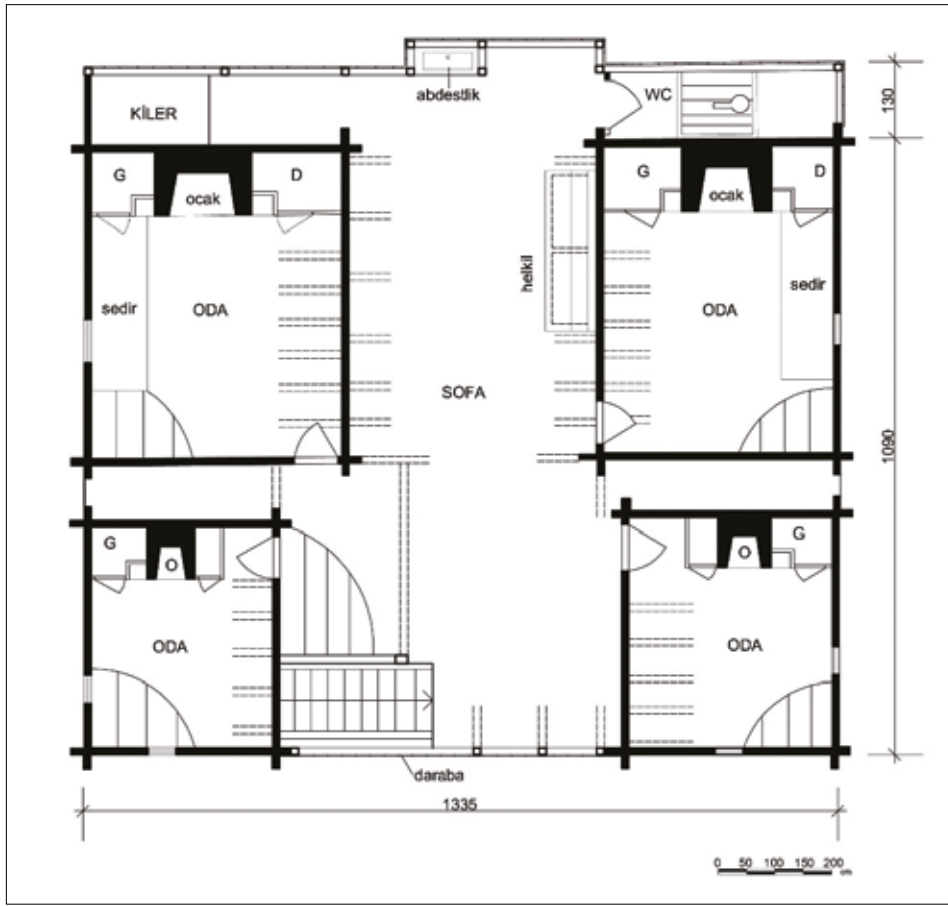
Şekil 6. Kel Süleğin Evi üst kat planı (12 direkli ev) Bürüm Köyü (2018) / Upper floor plan of Kel Süleğin House (The house with 12 posts), Bürüm Village.

On iki direkli evler de üst katta üç veya dört oda bulunmakta; dört odalı evlere ise nadir olarak rastlanmaktadır (Şek. 6; Foto. 39-42). Direkler zemin katta dörderli üç sıra halinde, odaların ve sofanın dış kenarlarına gelecek veya 20-40 cm kadar geride kalacak şekilde yerleştirilmiştir. Dört odalı üst kat planı iki odalı plan tipinin önünde uzanan dış sofanın iki köşesine de birer oda yerleştirilmesiyle oluşturulmuş olup, odaların arasında kalan sofa yarı açık sofa niteliğini sürdürmektedir. Ahşap merdiven bütün evlerde sofanın içinde yer almakta, ahşap limon kirişlerin üzerine bazen rıhtlı, bazen rıhtsız basamaklar yerleştirilmektedir.

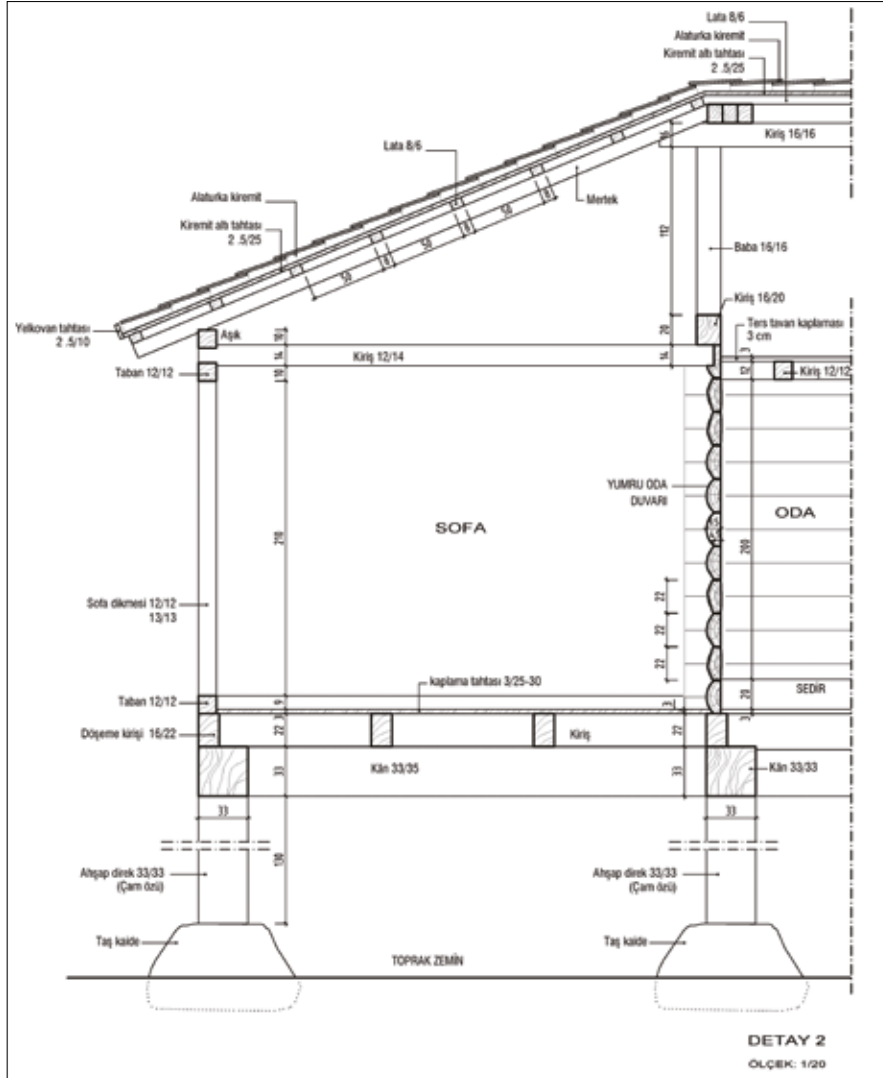
Şekil 7. Keşkekçi Rıza Evi, sofa kesiti (2018) / Keşkekçi Rıza House, The outer hall section, Arioğlu Village.

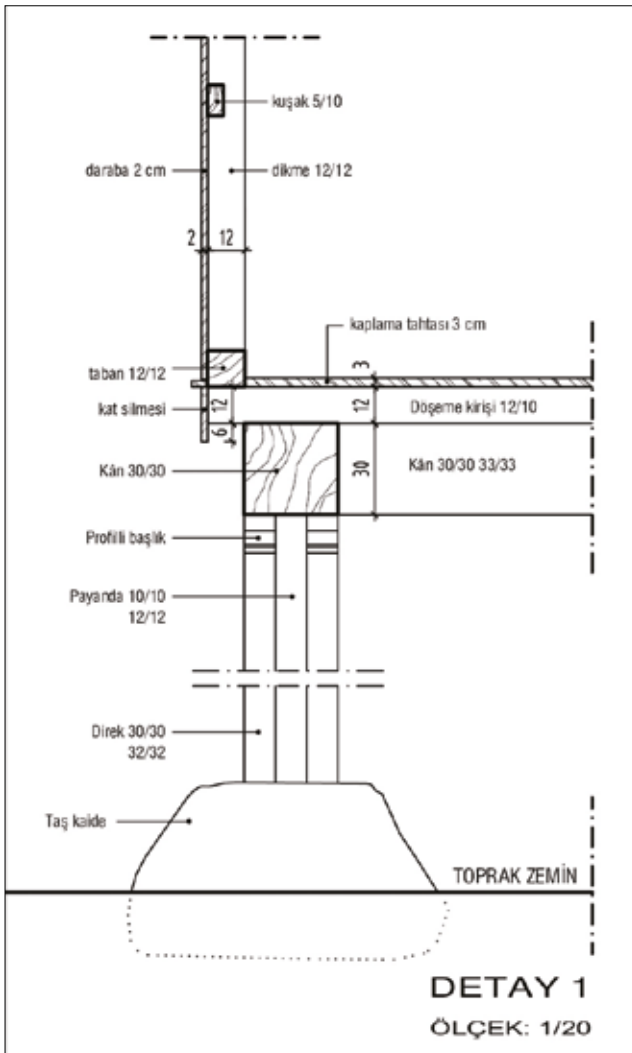
Şekil 9. Taş kaide, dikme, taban (kân) detayı Kadir Kızılaslan Evi (2018) / Detail of stone plinth, wooden pillar and base.

Boyabat köy evlerinde tuvalet ve kiler mahallinin bulunduğu koridor her zaman cephe boyunca uzanan yaklaşık 100-110 genişliğinde bir çıkma üzerine oturtulmuştur (Şek. 9). Bu çıkmanın yapılabilmesi için koridora dik olan tabanların/ kânların başları kertilerek çıkma genişliği kadar dışarıya doğru uzatılmış; bir başka taban kânların üzerine, kânlara dik konumda yerleştirilmiştir. Koridorun döşeme kirişleri/ döküntüler de bu tabana, taban yüksekliğini geçmeyecek şekilde biraz oyularak yerleştirilmiştir (Foto.55). Koridor çıkması dışında, kandil odaların da sokak veya bahçeye doğru çıkma ile taşıdığı görülmektedir. Bu örneklerde çıkma döşeme kirişlerinin konsol olarak 20-40 cm kadar dışarıya uzatılması ile oluşturulmuş; kandil duvarlar bu çıkmanın dış hattı üzerine yerleştirilmiştir (Foto. 48). Bazı evlerin sofalarında bulunan köşklerin çıkmaları da benzer şekilde oluşturul-

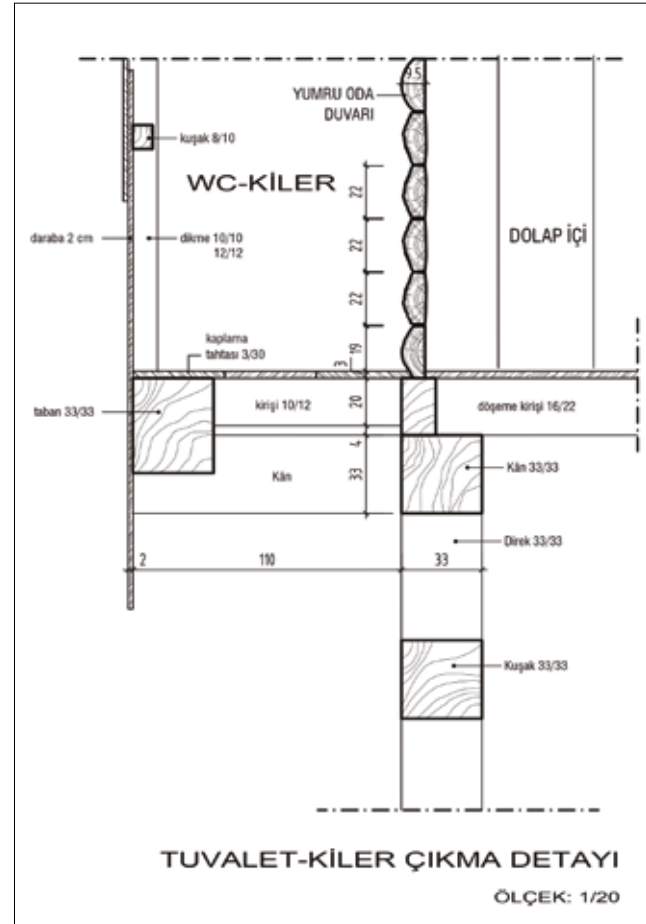
Şekil 10. Hela-kiler çıkma detayı, Keşkekçinin Rıza Evi (2018) / Detail of the projection of the toilet-larder Keşkekçinin Rıza Evi (2018)

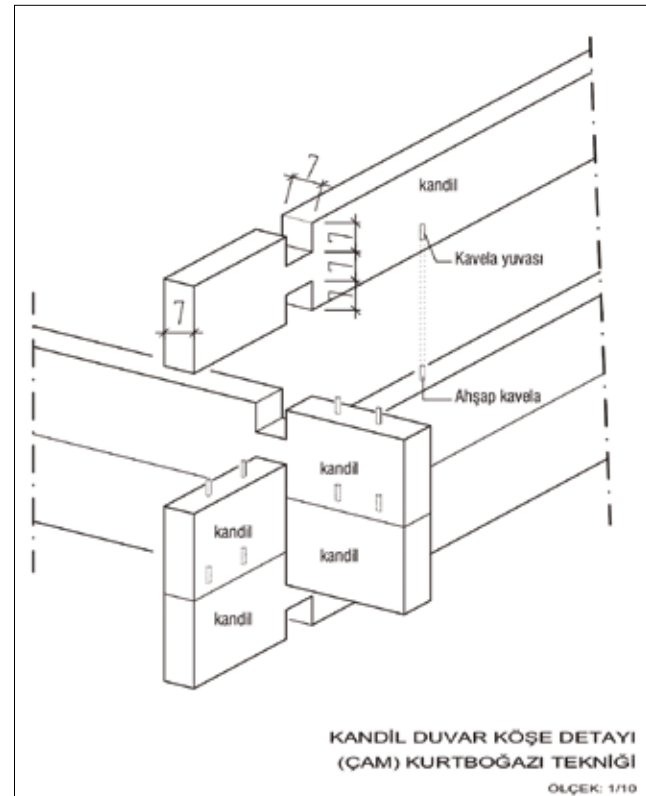
Şekil 11. Kurt boğazı geçme detayı (2018) / Detail of kandil wall with kurt boğazı technique.

Yığma /Kandil Duvarlar: Üst katta bulunan oda duvarları genellikle biçilmiş, dikdörtgen kesitli ahşap kalasların/kandillerin üst üste yığılması ile oluşturulmuştur (Şek.11). Yığma oda duvarları, kânların üstündeki döşeme kirişlerinin üzerinde yükselirken, duvarı oluşturan ilk kandil taban gibi kullanılmış, diğer kandiller ise üst üste sıralanmıştır (Şek.7, Foto. 48). Yığma duvarlarda, bazen bir yumrunun boyuna olarak ortadan ikiye ayrılması ile oluşan kandiller de kullanılmış, kandillerin biçilmiş düzgün yüzleri oda içine, kavisli yüzleri ise sofaya gelecek şekilde istiflenmiştir (Foto. 49). Bu tip duvarlarda en geniş yeri 9-12 cm, en dar yeri 6-9 cm olan 20-25 cm yüksekliğinde keresteler kullanılmıştır. Bir yumrudan / kütükten 6-15 cm arasında değişen kalınlıklarda, 20-25 cm yüksekliğinde dikdörtgen kesitli kandiller de elde edilmiş, böylece hem odaya hem de sofaya bakan yüzeyleri düzgün olan ve aralarında boşluk bulunmayan kandil duvarlar elde edilmiştir (Foto. 40-42). Yatay olarak yığılan kandiller birbirlerine köşelerde
