MYRELAION ROTONDASI'NIN TARİHİ VE GÜNCEL DURUMUNUN KENTSEL ARKEOLOJİ AÇISINDAN İNCELENMESİ

A STUDY OF HISTORICAL AND CURRENT STATUS OF THE MYRELAION ROTONDA (CISTERN) IN TERMS OF URBAN ARCHAEOLOGY

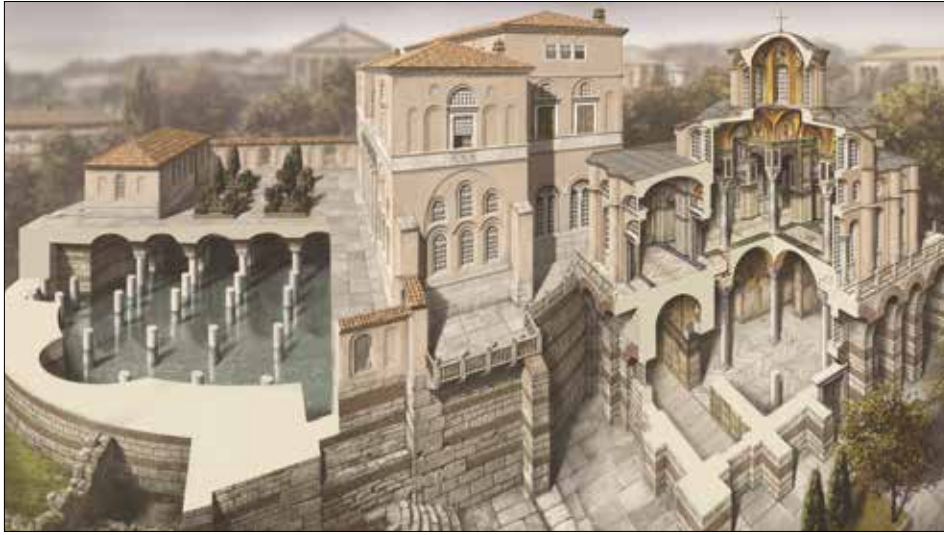
Şekil 4: Myrelaion Rotondası ve Rotonda üzerine 10. yy inşa edilen saray ile Myrelaion Kilisesi'nin canlandırması / *The 10th century palace built on the Rotonda of Myrelaion and reconstructive image of the Church of Myrelaion* (<http://www.antoine-helbert.com>)

Rotonda'nın ilk inşa edildiği dönemde nasıl kullanıldığına dair kesin bilgilerden söz etmenin güç olduğu anlaşılmaktadır. Fakat yapının Roma'daki Pantheon'a benzer şekilde bir kubbe ile örtülü olduğu pek çok çalışmada belirtilmiştir (Müller-Wiener 2001: 240). Müller Wiener; Myrelaion Rotondası'nın; Thermae Anastasianae (Hamam) yada Domus Arkadiae'nin (Arkadius Evi) bir parçası olabileceğini belirtmiştir (Müller-Wiener 2001: 16). Bir başka kaynakta, yapının inşa edildiği dönemde kentin en büyük kubbesine sahip olduğu, olasılıkla da Arkadius'un kızı II. Theodosios'un kız kardeşi Arkadiae'ya ait malikanenin çekirdeği olabileceği aktararak Müller Wiener'in tespiti desteklenmiştir (Niewöhner 2010: 459). Benzer bir yaklaşım da Naumann tarafından belirtilmiş, Rotonda'nın Arkadiae'ya ait saray yapısı olabileceği, 10. yüzyılda İmparator Lekapenos'un sarayını Rotonda'nın üzerine inşa ederek eski sarayın üzerine yeni bir saray yapmış olabileceğini ifade etmiştir (Naumann 1966: 206). Raymond Janin ise Domus Arkadiae'nin Rotondayla aynı döneme tarihlenebileceği fakat Rotonda'nın Domus Arkadiae ile ilişkili bir yapı olmayabileceğini ifade etmiştir (Raymond 1968: 181-182). Ayrıca Rotonda'nın bir mezar anıtı olabileceği yönünde eğilimler olduğundan söz etmektedir (Raymond 1939: 135-136). Bazı yayınlarda ve görsellerde Myrelaion Rotondası'nın yer aldığı Amastranium Forumu'nda, Helios ve Selene kutsal alanının olduğu tahmin edilmekte olup (Müller-Wiener 2001: 16) Rotonda'nın bu kutsal alan ve tapınaklarla ilişkilendirilebileceği göz ardı edilmemesi gereken bir ihtimaldir. Bazı çalışmalarda Myrelaion Rotondası'nın Helios Tapınağı olarak gösterildiği canlandırmalar/çizimler de mevcuttur⁸ (Şek. 4).

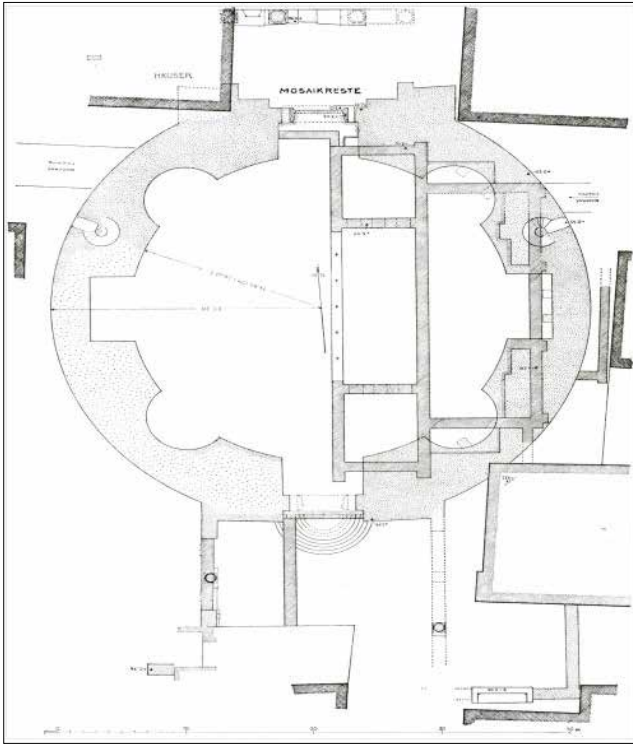
Şekil 5: Myrelaion Plan / (Naumann 1966: 201.)

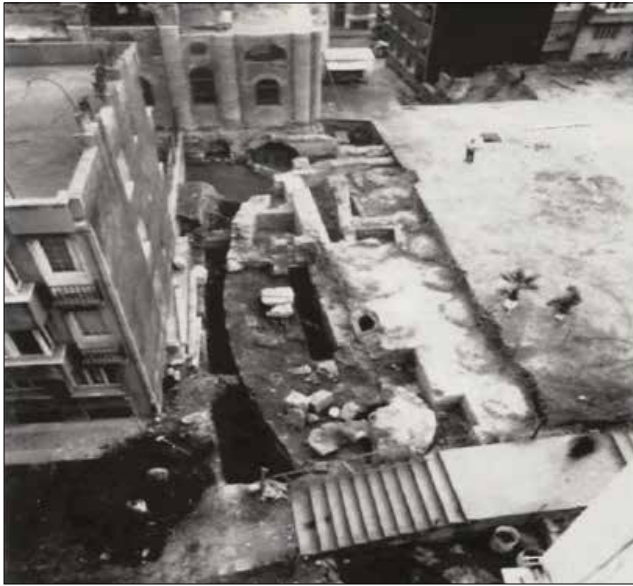
Fotoğraf 2: 1960'lı yıllarda yapılan kazı çalışmaları / *Excavation work at 1960's* (Naumann 1966: 218.)

1950'li yıllara gelindiğinde Rotonda yapının korunmasına yönelik önemli girişimlerin başladığından söz etmek mümkündür. Gayrimenkul Eski Eserler ve Anıtlar Yüksek Kurulu'nun 2.8.1956 gün ve 532 sayılı kararında: "...Mevzubahis yer (Rotonda'nın üstü) Arkeolojik bir saha olduğundan imar Planında yeşil saha olarak gösterilmiş olmasından aynı zamanda burada yapılacak bir bina Bodrum Camiini de büsbütün kapayabileceği cihetle inşaata izin verilmemesine ittifakla karar verildi"¹² denilerek Rotonda'nın üst kısmına inşaat yapılmasının önüne geçilmiştir. 1960 yılında bir şahıs, Rotonda'nın harap durumda olduğunu belirterek yapıyı tasfiye edip limon deposu olarak kullanmak üzere kiralama talebinde bulunmuştur. Bu talep üzerine Gayrimenkul Eski Eserler ve Anıtlar Yüksek Kurulu tarafından konu değerlendirilmiş, 06.03.1960 tarih ve 1307 sayılı karar alınmıştır. Kararda; "...Mesihpaşa Camii yanında Bizans devrine ait bu Mireleon Sarnıcı'nın depo olarak kullanılması uygun görülmediğine, mütehassıs raporunda belirtildiği vechile temizlik ve tanziminin yapılarak ziyarete açılması uygun olacağına karar verildi" denilmiştir¹³. Gayrimenkul Eski Eserler ve Anıtlar Yüksek Kurulu Başkanlığı'nın 22.11.1964 tarih ve 2635 sayılı kararı ile Myrelaion Rotondası korunması gerekli kültür varlığı olarak tescil edilmiştir¹⁴. Bu üç karar, Rotonda'nın korunmasına yönelik atılan önemli adımlar olarak değerlendirilmelidir. 1965-66 yıllarında, İstanbul Arkeoloji Müzeleri ile Alman Arkeoloji Enstitüsü tarafından Rotonda çevresinde ve üstünde kapsamlı arkeolojik kazı çalışmaları yapılmıştır (Foto. 2). Bu dönemde yapının iç kısmının molozlarla dolu olduğu ve iç kısma yönelik kısıtlı bir bölümde temizlik ve kazı yapılabildiği kısmen de tesviye çalışmalarının yapıldığı anlaşılmaktadır (Naumann 1966: 216).

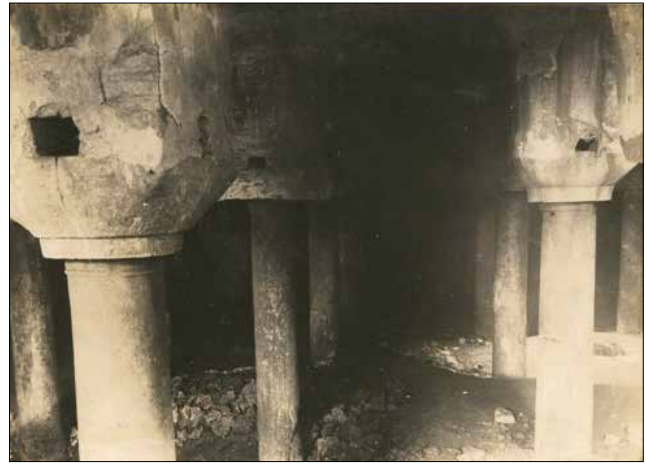
Fotoğraf 3: Myrelaion'un İç Görünümü 1930'lu Yıllar / *Myrelaion's Interior at 1930's* (İstanbul E.E.K.E Arşivi (0014))

Myrelaion Rotondası'nın; yakın tarihimizde özellikle de 1930'lu yıllardan 2000'li yıllara kadar geçen süreçte, kültürel mirasın korunması açısından durumunun ne olduğu, hangi değişimleri geçirdiği, bu tarih aralığında kentle ve kamu ile olan ilişkisinin nasıl şekillendiği konusu önemlidir. İstanbul Eski Eserleri Koruma Encümeni arşivinde yer alan 1936 tarihli Ali Saim Ülgen tarafından düzenlenen belgede¹¹; Rotonda'nın bölge halkı tarafından iç kısmının moloz yığınları ile doldurulmakta olduğu, yapının içine girilmesinin mümkün olmadığı ifade edilmiştir. Söz konusu belgeye ek fotoğraflar incelendiğinde Rotonda'nın 1930'lu yıllarda içerisine molozların atıldığı atıl bir durumda olduğu görülmektedir (Foto. 3).

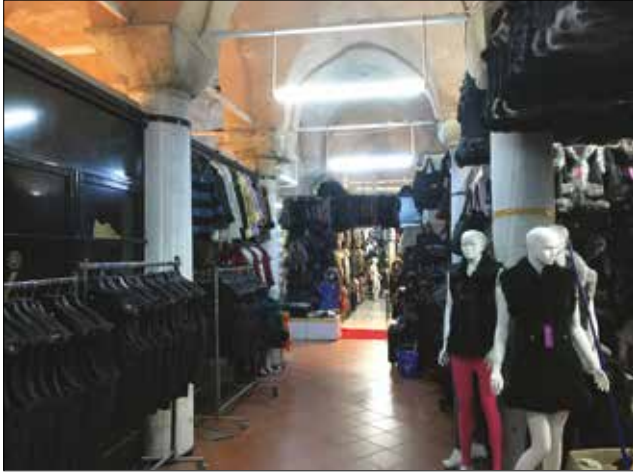
Fotoğraf 5: Myrelaion Rotondası'nın Çarşı Olarak Kullanım / *The use of Myrelaion Rotonda as a Bazaar (Mustafa Armağan, 2017)*

1992-1994 yıllarında yapıya yönelik kapsamlı fiziki müdahalelere ve restorasyon çalışmalarına başlanmıştır. Söz konusu çalışmalarda; Rotonda'nın iç kısmı moloz yığınlarından temizlenerek zarar gören sütun ve tonozlar onarılmıştır (Foto. 7). Rotonda'nın genel strüktürüne yönelik (zemin, beden duvarları, üst alan, giriş bölümleri, havalandırma, vs.) düzenlemeler içeren kapsamlı restorasyon faaliyetleri yapılmıştır. Yapılan onarımların tamamlanmasının ardından Rotonda'nın iç kısmında sütunların aralarına modern malzemelerle bölmeler

oluşturularak dükkanlar elde edilmiş ve Rotonda çarşı olarak işlevlendirilmiştir (Foto. 5, 6). Üst bölümü ise bir meydan olarak düzenlenmiş, havalandırma sistemleri oluşturulmuş, zemin düzenlemeleri yapılmış ve yapıya üst kısımdan girişin sağlandığı merdivenli giriş alanı oluşturulmuştur (bkz. Figür 15). Rotonda'nın iç kısmının çarşı olarak işlevlendirilmesiyle Rotonda yapı, kent yaşamına dahil edilmeye çalışılmıştır (Foto. 5). Fakat sonraki süreçlerde özellikle 2000'li yıllardan sonra; yapının iç kısmındaki dükkanların projeden farklı şekilde eklentilerle kontrolsüzce yayılım gösterdiği, sarnıcın iç kısmında uygulama projesinde yer alan boş alanların dükkana çevrildiği ve yeni mekânların oluşturulduğu anlaşılmaktadır. Böylece yapının iç mekan bütünlüğü ve algılanabilirliği zarar görmüş yapının tarihsel dokusuyla uyumsuz bir iç mekan oluşmuştur (Foto. 5, 6). Yapının üst kısmındaki alanın ise baraka şeklindeki mekanların yapılmasıyla deri ticareti yapılan bir yer haline geldiği ve çeşitli muhdeslerin yapıldığı, sonraki yıllarda söz konusu muhdes barakaların bir kısmının ilgili kurumlarca kaldırıldığı anlaşılmaktadır (Naumann 1966: 216).

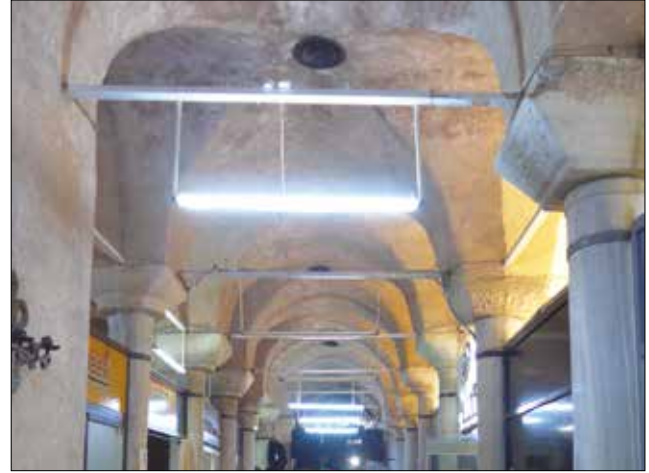
Fotoğraf 6: Myrelaion Rotondası'nın Çarşı Olarak Kullanımı / *Commercial Use of Myrelaion Rotonda as a Bazaar (Mustafa Armağan, 2017)*

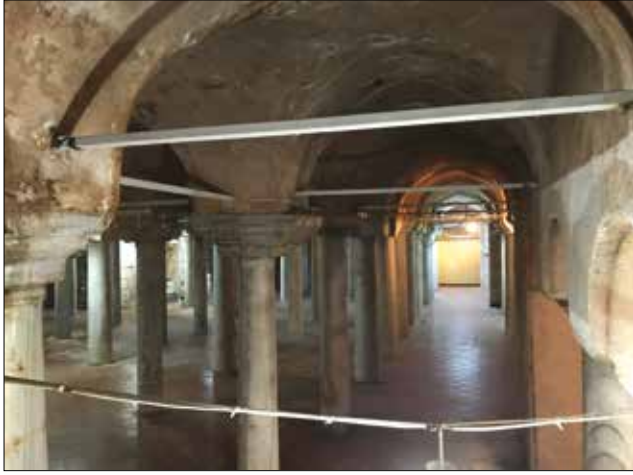
Fotoğraf 7: Myrelaion Rotondası'nın İç Görünümü / *Myrelaion Rotonda's Interior* (Mustafa Armağan, 2019)

inşa edilmiştir. Bu bölümdeki bazı binaların girişleri Rotonda'nın üst alanından uzanan merdivenlerden sağlanmaktadır (Foto. 7-9). Ayrıca bu kısımda Aksaray Caddesi'nden, Rotonda'nın üstüne doğru uzanan geniş bir merdiven yer almaktadır. Benzer bir merdiven de Sait Efendi Sokak ile Rotonda'nın kuzeyinin kesiştiği alanda bulunmaktadır. Aksaray Caddesi ve Sait Efendi Sokağı'nın kesişim hattındaki kot farkı, yol seviyesinden Rotonda'nın üst kısmına ulaşan merdivenlerle aşılacak istenmiştir. Yapının güneyi incelendiğinde; apartman niteliğinde pek çok yapı ile Rotonda'nın çevrelediği ve bu yapılar ile Rotonda arasında bir boşluğun bulunduğu görülmektedir. Fakat belirtilen boşluk derme çatma baraka benzeri tek katlı yapılar ile kaplanmış durumdadır (Foto. 8-10). Rotonda'nın doğusunda ise iş yeri olarak kullanılan bir bina yer almakta olup bina ile Rotonda arasında 1.5-2 metrelik boşluk mevcuttur (Foto. 2). Bina ile Rotonda arasında yer alan boşluk, Sait Efendi Sokak ile Rotonda'nın güneydoğusunda yer alan Mesihpaşa

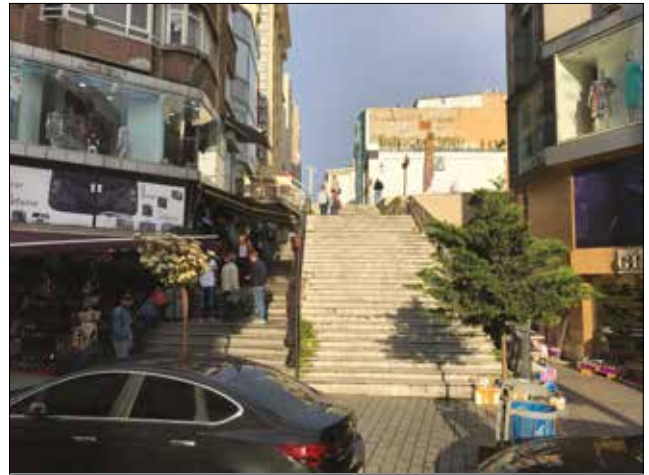
Fotoğraf 9: Myrelaion Rotondası'nın Kuzey ve Batı Bölümünde Yer Alan Merdivenler / *Stairs on the of North and western side of the Myrelaion Rotonda* (Mustafa Armağan, 2019)

- Rotonda'nın kuzey bölümünde, Aksaray Caddesi'nden Sait Efendi Sokak'a ulaşımı sağlayan merdivenler, Rotonda'nın algılanmasını olumsuz etkileyen en önemli unsurlardandır. Söz konusu merdivenlerin geniş hacminin çevre esnaf ve sakinleri mağdur etmeyecek şekilde daraltılması veya tamamen kaldırılması son derece önemli bir kazanım olacak. Rotonda'nın yapı bütünlüğünün algılanmasını kolaylaştıracaktır.

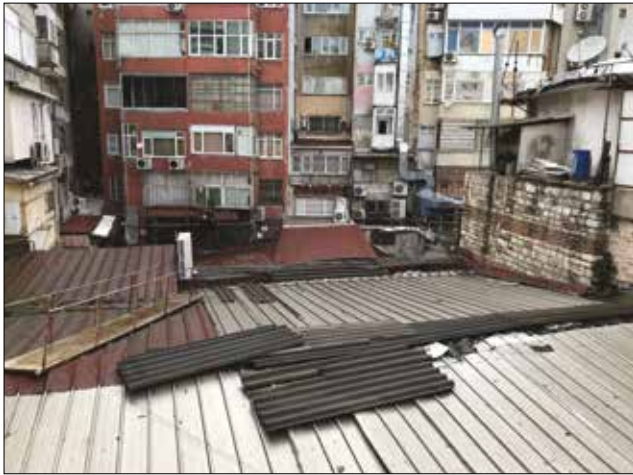
Fotoğraf 8: Myrelaion Rotondası'nın Güneyinde Yer Alan Muhdes Yapı Unsurları / *Parasitic Constructions at the South of Myrelaion Rotonda* (Mustafa Armağan, 2019)

- Rotonda'nın çevresinde yer alan binalar ile Rotonda arasında kalan alanlarda çeşitli muhdes mekanların oluşturulduğu, bina duvarları ile Rotonda'nın arasında kalan bazı alanların demir parmaklıklarla kapatıldığı gözlemlenmiştir. Bu fiziki olumsuzlukların giderilerek Rotonda'nın etrafının olabildiğince gezilebilecek bir alana dönüştürülmesi ve çevre binaların dış cephe iyileştirmelerinin yapılarak çevresel dokunun niteliğinin iyileştirilmesi gerekmektedir.

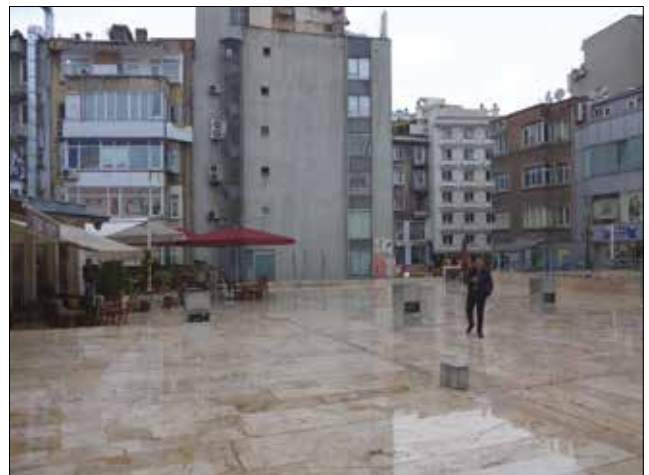
Fotoğraf 10: Myrelaion Rotondası'nın Üst Kısmı / *Top of the Myrelaion Rotonda* (Mustafa Armağan, 2019)
