Somut ve Somut Olmayan Kültürel Miras Üzerine: Antalya Akseki Çukurköy¹*On Tangible and Intangible Cultural Heritage: Antalya Akseki Çukurköy***Ayşe Kübra AKKAYA**Süleyman Demirel Üniversitesi
kbra_kurnaz@hotmail.com

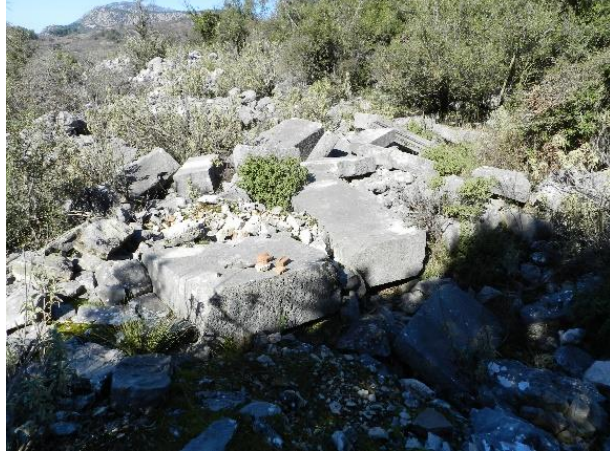
Şekil 2. Asar tepesindeki kalıntılar (Akkaya, 2019)

Çukurköy'ün eski adı Helence'de (Antik Yunan dili) bolluk ve bereket anlamına gelen “Efteşe” olarak bilinmekte, kuruluş tarihinin kesin olmamakla birlikte Roma İmparatorluğu Dönemi'ne kadar dayandığı düşünülmektedir⁶. Çukurköy Mahallesi'nin batısında, Asar Mevki denilen tepelik bölgede antik bir yerleşime ait kalıntılar bulunmaktadır (Şekil 2). Asar'da yer alan basamaklı kaya anıtının Kybele tapınımı ile ilgili olduğundan ve tahribata uğramış kalıntıların küçük bir tapınak izlenimi verdiğinden söz edilmektedir⁷. Asar tepesinden aşağıya doğru inildikçe bitki örtüsü arasında yapı kalıntılarının devam ettiği gözlemlenmiştir.

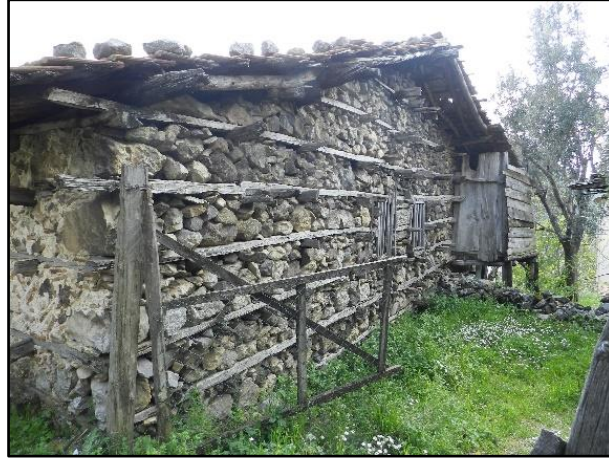
Şekil 4. Düğmeli yapı örneği (Akkaya, 2019)

gösterdiği bilinmektedir. Bu geleneksel yapı sistemi konutlarda, pekmezliklerde ve mahalleye bağlı Morca Yaylası obalarında da kullanılmıştır (Şekil 4).

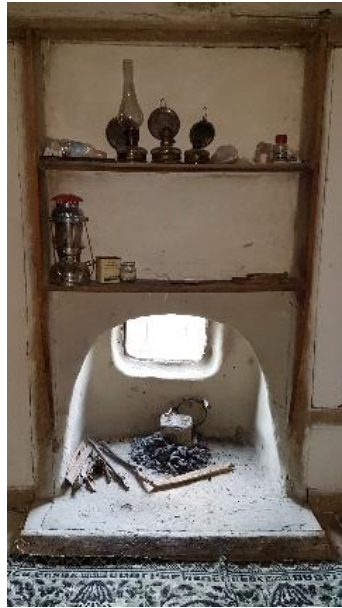
Şekil 7. Ocaklık üstü (yöresel adlandırma “tahtabaş”) (Akkaya, 2019)

Yerleşimdeki geleneksel konutlarda kiler mekânı bulunmakta ve bölgede bu mekânlar “küp odası” olarak adlandırılmaktadır. Konutlarda en az 2 mekânda ocaklık bölümü olduğu, tek ocaklığı olan konutlarda ise ocak elemanının yerini pencere açıklıklarının aldığı tespit edilmiştir. Bazı evlerde 3 odada da ocaklık olduğu gözlemlenmiştir. Bu sayıların nedeni araştırıldığında geleneksel aile düzeni olan ataerkil aile düzeninin bir getirisi olarak, her bir çekirdek aile için bir oda düzenlenmiş olması ile karşılaşmıştır. Bu durum günlük yaşamın önemli parçası olan yeme-içme ve kişisel bakım gereksinimlerini sağlamak üzere kullanılan ocaklığın, kiler işlevli mekânların haricindeki diğer odalarda konumlandırılmasını gerektirmiştir (Şekil 7).

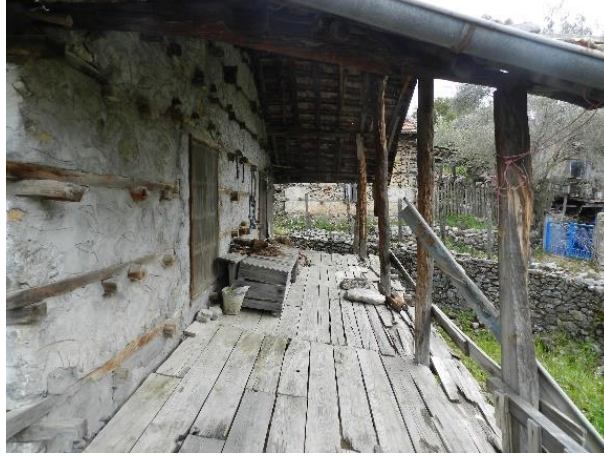
Şekil 8. Güneş çardak (Akkaya, 2019)

Geçmiş yıllarda konutların avlu ve çardak mekânlarına dokuma tezgâhı kurularak, dokumaların üretildiği tespit edilmiş; günümüzde bu zanaatın çeşitli nedenlerle devam ettirilememesi nedeni ile tezgâhların birçoğunun sökülüp kaldırıldığı görülmüştür. Kirmen eğirme, urgan yapma, kilim dokuma, yorgan dikme gibi zanaatların ve el değirmeni ile üretimin yapıldığı mekânların çoğunlukla “çardak” olarak adlandırıldığı öğrenilmiştir. Mekânın güneye yönlendirilmiş bölümünün ise “güneş çardak” olarak isimlendirildiği ve bu alanın süreç içerisinde gelenekselleşmiş olan kışlık yiyeceklerin hazırlanması, kurutulması ve güneşlendirme işlemlerinin yapılması amaçları ile kullanıldığı bilgileri edinilmiştir (Şekil 8).

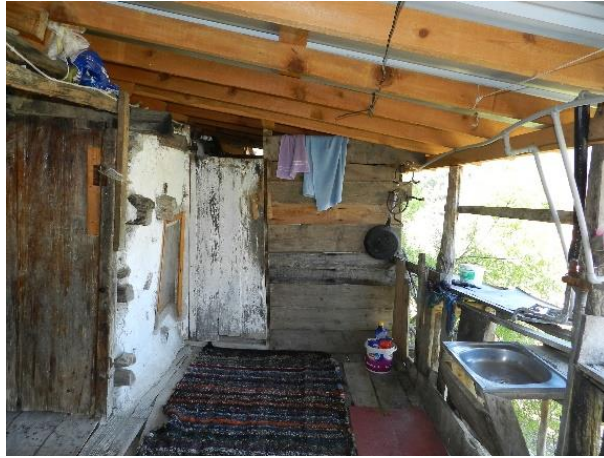
Şekil 9. Islak hacim mekânı (Akkaya, 2019)

Geleneksel yapıların özgün halinde ıslak hacim mekânının çardaktan ulaşılan, ahşap duvarlarla çevrili, yapıyla bir bütün olarak inşa edilen mekânlar olduğu belirlenmiştir (Şekil 9).

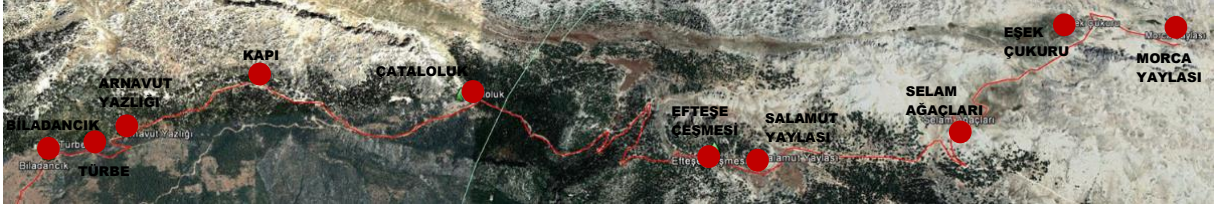
Şekil 12. Çukurköy Mahallesi ile Morca Yaylası arasında kullanılan dinlenme mekânlarının konumları ve ilişkileri(Akkaya, 2019)

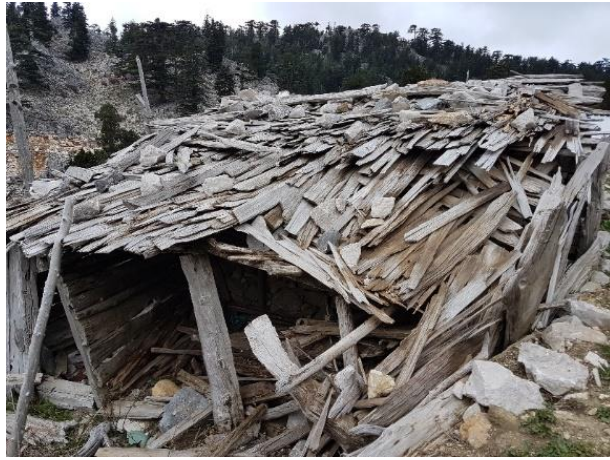
Şekil 13. Salamut Yaylası’nda bir obanın yongalı çatısı (Akkaya, 2019)

Bu alanlar üzerinde de yaylada yer alan yapılarla benzerlik gösteren barınma işlevli yapılar inşa edilmiştir. Günümüzde metruk durumda bulunan bu yapıların yığma taş sistemle ve “yonga” olarak adlandırılan ve ahşap parçalardan oluşan çatı sistemi uygulanmaktadır (Şekil 13). Kışın yoğun kar yağışından etkilenmemek ve mekânların yıkılmasını önlemek amacıyla sökülen yongalar mekân içerisine düzgün bir şekilde yerleştirilmekte, yazın yaylaya çıkıldığında tekrar çatı örtüsü düzenine getirilmektedir. Yakın mesafede, Salamut Yaylası’nda sabit çatı sistemi olarak karşılaşılan bu sistemin literatürde bir örneğiyle karşılaşılmadığı için, yöreye has bir sistem olduğu düşünülmektedir.

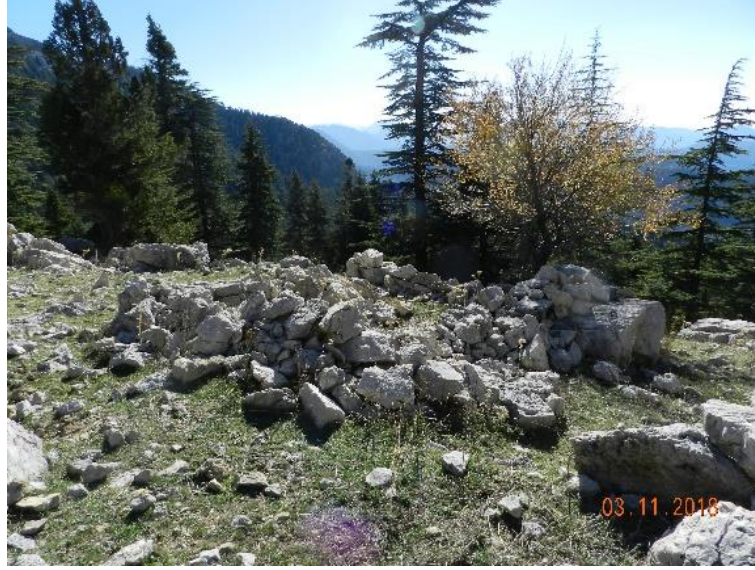
Şekil 15. Çataloluk mevkinde yer alan metruk yapı

Bu dinlenme mekânları üzerinde kullanılmadığından metruk duruma gelmiş çok sayıda yapı kalıntıları bulunmaktadır. Şekil 15'te Çataloluk mevkinde yer alan metruk bir yapı örneklenmiştir.

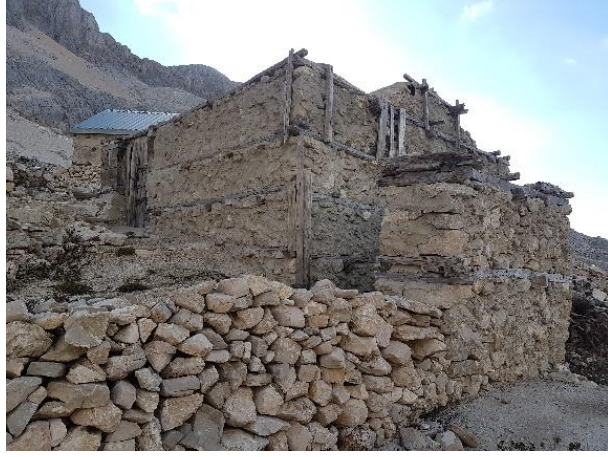
Şekil 17. Morca Yaylası'nda geleneksel bir yapı örneği

Morca Yaylası'nda bulunan kırsal mimari yapılarının geleneksel yöntemlerle inşa edilmiş olan yığma taş duvar ya da ahşap hatıllı taş duvardan inşa edildiği görülmüştür (Şekil 17).
