Kentsel Dış Mekânlarda Herkes İçin Tasarım: Trabzon Botanik Parkı Üzerine Bir İnceleme

Universal Design in Urban Outdoor Spaces: An Investigation on Trabzon Botanical Park

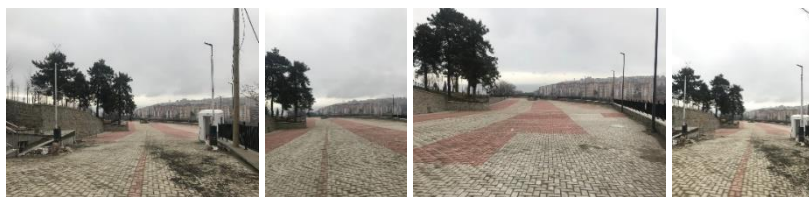
Resim 1. Çalışma Alanında Yer Alan Otopark

Trabzon Botanik Parkı'na yaya olarak, toplu taşıma araçları ya da özel araçlarla ulaşım sağlanmaktadır. Parka yeni eklenen (2020 yılı başı) otopark alanında taşıt park alanı izi ve yönlendirme tabelası gibi eksikliklerin yanı sıra engelli park alanı işaretlemeleri de bulunmamaktadır (Resim 1).

- Otopark alanına giriş-çıkışların belirtilmesi; park yerlerinin çizilmesi; engelli araç parkını gösteren işaretlerin hem zeminde hem de düşeyde yer alması,

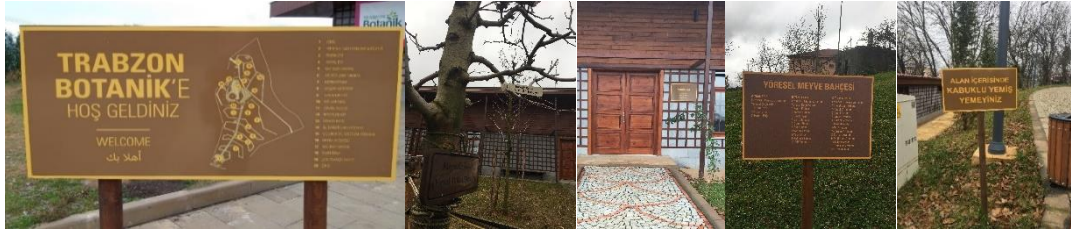
Resim 2. Yerleşim haritası, bitki künyesi ve tabelalar

Botanik Parkın ana girişlerinden olan ve parkın güneyinde yer alan G1 girişine yakın bir konumda, alanın planını gösteren bir yerleşim haritası bulunmaktadır (Resim 2). Ancak yerleşim haritasının, kullanılan renk ve yazı boyutu nedeniyle okunaklılığı düşüktür ve görme engelli bireyler için Braille alfabesi ya da kabartma harf içermemektedir. Botanik Park içerisinde ulaşım ağını ya da farklı amaçlarla kullanılan binaların yerini işaret eden ya da yön belirten yönlendirici tabelalar ve görsel ipuçları bulunmamaktadır. Yalnızca farklı amaçlarla kullanılan yapıların giriş kapılarının yanında binanın kullanım amacını/işlevini belirten tabelalar bulunmaktadır. Ancak bu tabelaların renk,

yazı, şekil ve kabartma harf/Braille karakter açısından uzaktan algılanmaları zordur (Resim 2). Rampalar, merdivenler, ıslak hacimler ve bina girişlerini gösteren erişilebilir yönlendirme tabelaları bulunmamaktadır. Bu eksiklikler park alanının etkin, verimli, düşük fiziksel güçle kullanılmasını engellemekte ve bir başkasının refakatine ya da bilgilendirmesine ihtiyaç doğurmaktadır. Park kullanım kurallarını belirten uyarı tabelalarında kelimelerin tamamı büyük harfle yazılmış fakat renkler arasındaki zıtlık ilişkisi yanlış kurulmuş, bu durum okunabilirlik ve algılanabilirlik seviyesini azaltmıştır (Resim 2). Bitki künyeleri üzerindeki yazı boyutlarının farklı büyüklüklerde olması ve yazıların künye ile aynı renkte olması okunmalarını zorlaştırmaktadır (Resim 2). Künye ve tabelalarda kabartma harf ya da Braille alfabesi bulunmamakta, bu durum da görme engeli olan bireyler için parkın kullanımında sorun oluşturmaktadır. Yerleştirilen uyarı/bilgilendirme tabelalarının konumları, seçilen malzeme ve aydınlatmanın yetersiz oluşu ise algılanmalarını güçleştirmektedir.

- Park yerleşim/bilgilendirme haritalarının kabartma harf içerecek biçimde giriş mekânında ve park içerisinde uygun konumlarda bulunması; park içerisinde kullanımı kolaylaştıracak yer, yön ve uyarı tabelalarının uygun konum, boyut ve renk ilişkisi içerisinde yerleştirilmesi ve görme engellileri de kapsayacak özellikler içermesi,

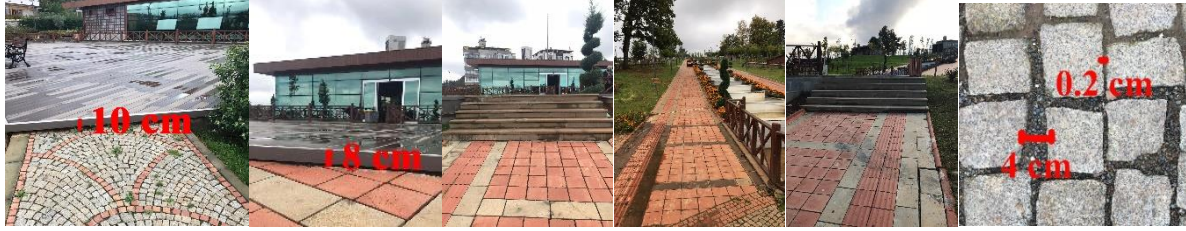
Resim 3. % 17 eğime sahip yaya yolu (1 nolu yaya yolu), yan yol bağlantıları ve derz aralıkları

Park alanı içerisindeki en eğimli yaya yolu (1 nolu yaya yolu) %17 eğim ile kuzey- güney aksında devam etmektedir. Bu yürüyüş yolu, gerek uzunluğu (228 m) gerekse sahip olduğu eğim nedeniyle parkı kullanan tüm kullanıcılar için en sorunlu alanı oluşturmaktadır. Ayrıca oldukça eğimli olan bu yaya yolundan giriş platformuna ve yan yürüyüş yollarına (2 nolu yaya yolları) bağlantılar, kot farkı (4- 10 cm), basamak (17 cm) ya da

merdivenlerle sağlanmaktadır. Bu durum, fiziksel ve görme engelli olanlar ve bebek arabalı bireyler açısından erişilemez, başta yaşlılar ve çocuklar olmak üzere diğer kullanıcılar açısından ise erişimi güçleştiren bir kullanıma neden olmaktadır (Resim 3).

Yürüyüş yollarında kullanılan kaplama malzemeleri granit küp taş, tuğla bordür, mozaik tabanlı tuğla ve Trabzon taşı'dır. Granit küp taş arası derz boşlukları 0.2 cm ve 4 cm arasında değişiklik göstermektedir. Farklı büyüklüklerde kullanılan granit küp taşların yükseklikleri de aynı değildir. Kullanılan kaplama malzemesinin kaymaz nitelikte olması, hava koşullarına dayanıklı olması gibi olumlu özelliklerinin yanı sıra derz aralıklarının büyük olması, homojen ve pürüzsüz bir yürüyüş platformu oluşturmaması gibi nedenler özellikle hareketlilik aracı kullananlar için kullanımda sorun oluşturmakta, takılma ya da düşmeye yol açabilecek sorunlar içermektedir (Resim 3).

- Eğimi yüksek olan yürüyüş yollarının erişilebilir eğimlerde rampalı olarak düzenlenmesi; düşme, yuvarlanma tehlikesi olan yerlere korkuluk ve küpeşteler eklenmesi; zemin kaplamalarındaki derz aralıklarının ve yükseklik farklarının düzeltilmesi,

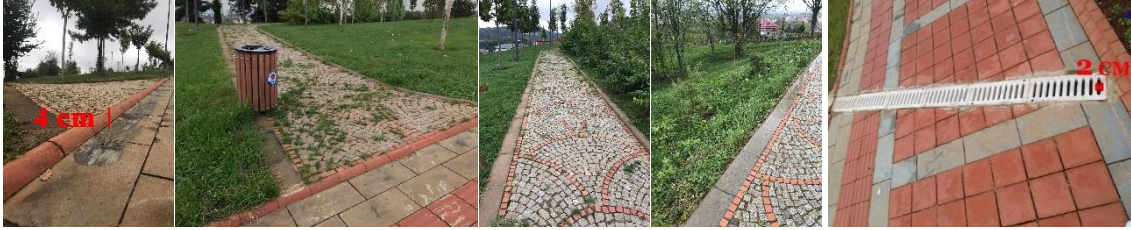
Resim 4. Yürüyüş yolları birleşimindeki kot farkı, bordür ve ızgara uygulaması

Yürüyüş yollarının birbirine bağlandığı noktalarda 4 cm'lik bir kot farkı bulunmaktadır. Tekerlekli sandalye kullanıcısı olan bireyler için bu kot farkı erişime engel olacak niteliktedir (Resim 4). Yürüyüş yollarını sınırlayan bordür taşlarının ayırt edilebilir bir renkte olmadığı ve bordür taşı kullanılan yürüyüş yollarında tek taraflı olarak uygulandığı tespit edilmiştir (Resim 4). Bu durum özellikle görme engeli bulunan kullanıcılar için yol sınırlarını algılamayı engellemekte hatta imkânsız hale getirmektedir.

Yürüme kotu üzerindeki rögar kapakları genellikle yaya yolunun dışında yer almaktadır. Izgaralar ise yola çapraz şekilde güvenli ve konforlu bir yürüyüşe/ geçişe engel olmayacak şekilde konumlandırılmış olmakla birlikte, ızgara aralıkları 2 cm'dir (1.3 cm'yi aşmaması gerekir). Bu genişlik baston, tekerlekli sandalye ya da topuklu ayakkabı kullananlar için güvenli yürüyüş/hareket akışını kısıtlamaktadır (Resim 4).

- Giriş fuayesindeki bitki ve bitki saksılarının geçişi engellemeyecek biçimde yerleştirilmesi; yürüyüş yollarına bağlanan noktalarda geçişi engelleyecek kot farklarının pahlınlaması ya da rampa biçiminde düzenlenmesi; erişilebilir güzergâhların yer ve yön işaretleriyle gösterilmesi,

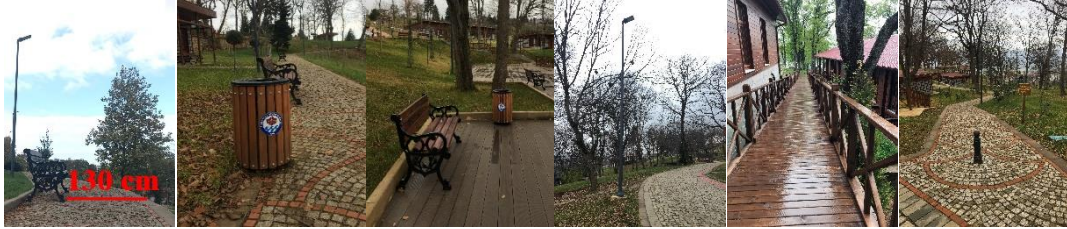
Resim 5. Çalışma alanında kullanılan çeşitli kent mobilyaları

Yaya yolu üzerinde yer alan sabit engeller etrafında uyarıcı yüzey ya da yükseltilmiş bir platform bulunmamaktadır. Park alanı içerisinde yaya yolu zeminine zarar verebilecek köklü bitkiler ve yaya akışına engel teşkil edecek sarkık bitki dalları bulunmamaktadır. Park alanı içerisindeki yürüyüş yolları üzerinde yer alan dinlenme banklarının, babaların ve çöp kutularının tehlike unsuru oluşturmadıkları ve erişimi engellemedikleri tespit edilmiştir. Ancak park alanında tek tip oturma bankı kullanılmıştır. Bu oturma elemanlarının yanında tekerlekli sandalyeler için yeterli alan mevcuttur. Yol kenarlarında korkuluk kullanımı sınırlı ve yetersizdir. Aydınlatma elemanları ise yürüyüş yollarının dışında konumlandırıldıkları için yürüyüş sırasında erişime engel olmamaktadır (Resim 5).

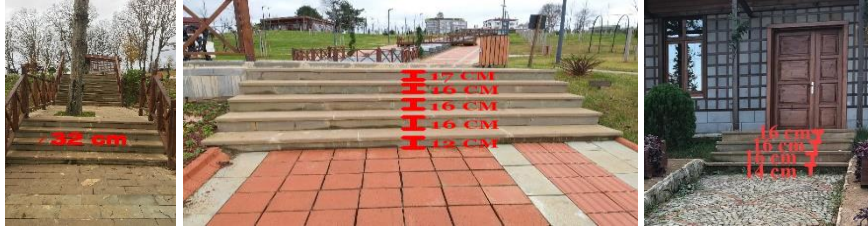
Resim 6. Merdiven basamak ve rıht yükseklikleri

Parkta bulunan merdivenlerin genişlikleri 220 cm ile 420 cm arasında değişmektedir. Merdiven basamak genişliği minimum ölçü olan 30 cm sağlamakta olup parkta yer alan tüm merdivenlerin basamak genişlikleri 32 cm olarak ölçülmüştür. Merdiven riht yükseklikleri ise 12-17 cm arasında değişmektedir (Resim 6).

- Merdiven rıht yüksekliklerinin 15 cm'yi aşmaması ve aynı düzende devam etmesi; basamak burunlarında kaymaz şeritlerin kullanılması, merdiven ve rampa kenarında eksik olan korkuluk ve küpeştelerin eklenmesi; erişimi engelleyen yerlerde merdivene alternatif olarak rampalar düzenlenmesi
