YENİ BULGULAR IŞIĞINDA TİRE BEDESTENİ

BEDESTEN OF TİRE UNDER THE LIGHT OF NEW FINDINGS

Şakir ÇAKMAK* - Görkem YALÇIN **

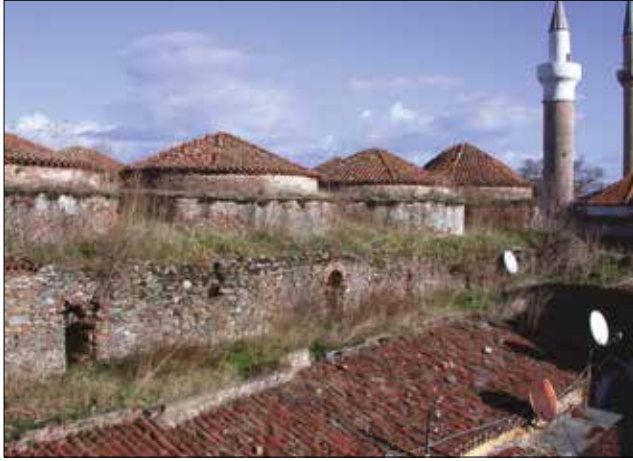
Fotoğraf 1 - Restorasyon öncesi çatının genel görünüşü / *General view of the roof before restoration.*

Yapının duvarları yöreye özgü kabayonu taş ve moloz taş, kubbe ve kemerleri ise tuğla malzeme ile inşa edilmiştir. Plan şeması açısından Osmanlı bedestenlerinin klasik kurgusunu hatırlatan yapı, ortada kare kesitli üç ayakla, yanlarda duvarlarla taşınan kubbeyle örtülü sekiz birimli bir ana mekâna sahiptir (Şek. 1). Ana mekânı dört yönden dışarıya açılan otuz üç dükkân çevrelemektedir. Ayrıca mekânın güney ve doğusunda sadece içeriyle bağlantılı on dört depo hücrelerine yer verilmiştir. Kuzey, güney ve batıdaki dükkânlar geç döneme özgü atkı taşı, kepenk vb. bazı ekler dışında kurgusunu korumuşken, doğudaki dükkânlar Uzunçarşı'ya doğru uzatılarak kısmen bozulmuşlardır. Ana mekân ve dükkânların kubbe ve tonozları kiremit kaplıdır (Şek. 2) (Foto. 1).

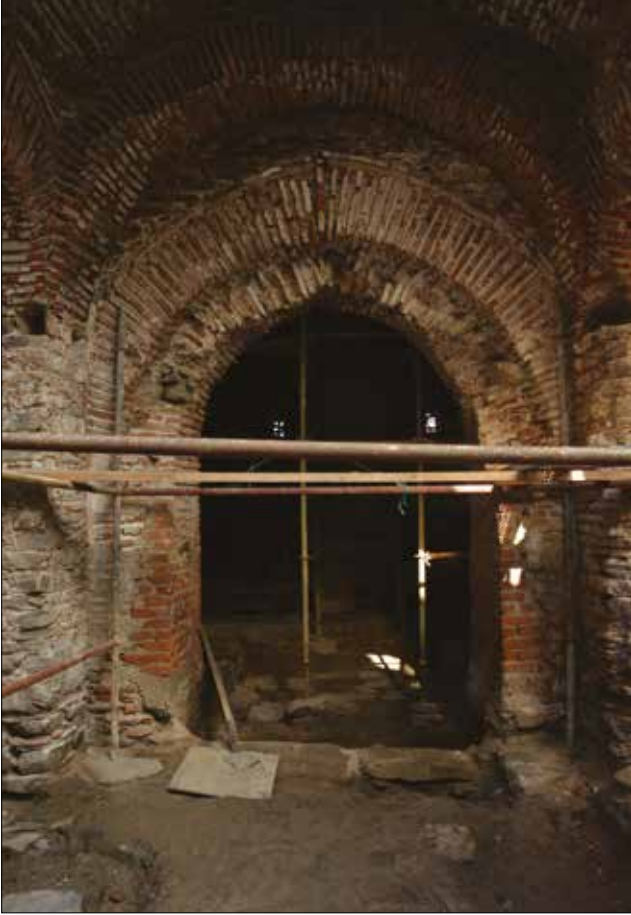
Fotoğraf 6 - Kuzey eyvanı / Northern iwan.

Giriş eyvanları dört cephede de beşik tonozlu birimler şeklinde düzenlenmiştir. Kuzey (Foto. 6) ve batı eyvanları tek birimli, doğu (Foto. 7) ve güney eyvanları ise depo hücrelerinin yarattığı derinlik nedeniyle iki birimli olarak tasarlanmıştır. Doğu eyvanında öndeki birim doğu-batı, arkadaki birim kuzey-güney yönlü birer beşik tonozla örtülmüş, birimleri ayıran kemer de penetrasyona tabi tutularak yükseltilmiştir. Güneyde ise depo hücrelerinin arasında kalan hacim eyvana dahil edilmemiş; bir geçiş mekânı olarak değerlendirilmiştir. Mekânın üzeri iki yandan beşik tonozlarla genişletilmiş bir kubbeyle örtülüdür. Yapının çatısına, güney eyvanının kuzeydoğu köşesinde yer alan, duvar içine yerleştirilmiş merdivenle çıkılmaktadır.

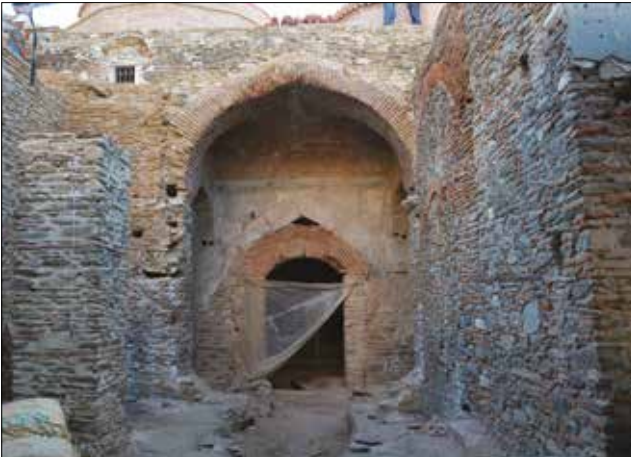
Fotoğraf 7 - Doğu eyvanı / Eastern iwan.

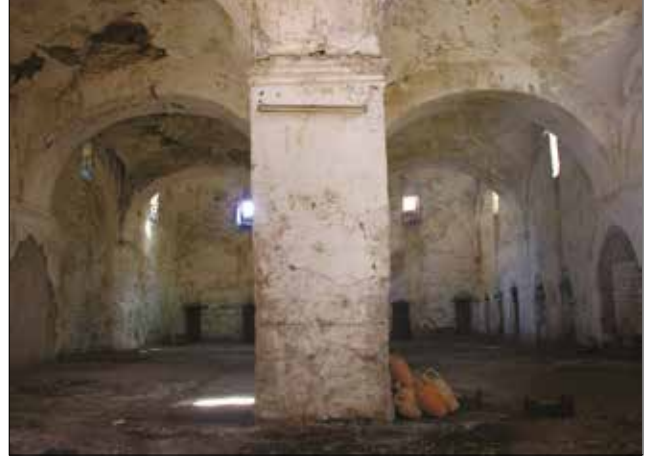
Fotoğraf 8 - Restorasyon öncesi ana mekânın batıdan genel görünüşü / Main hall from the west before restoration.

Dikdörtgen planlı ana mekâna, eyvan dip duvarları üzerine yerleştirilmiş, sivri kemerli birer açıklıktan girilmektedir. Kare kesitli üç ayakla sekiz birime ayrılmış olan mekânı örten kubbelerin geçişleri pandantiflerle sağlanmıştır (Foto. 8,9). Kubbeler, dıştan iki kademeli

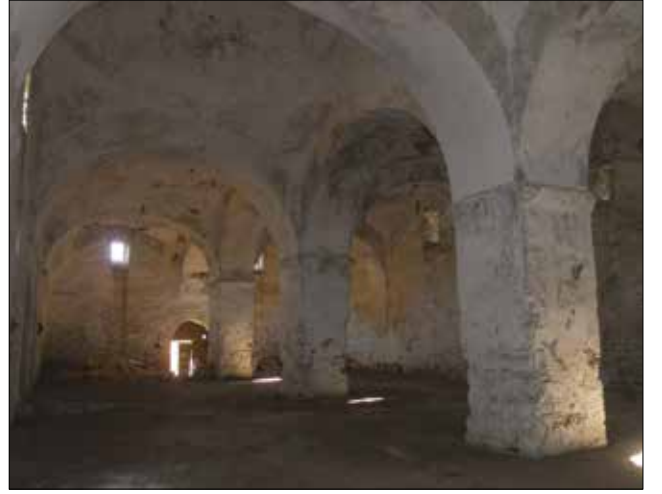
Fotoğraf 9 - Restorasyon öncesi ana mekânın doğudan genel görünüşü / Main hall from the east before restoration.

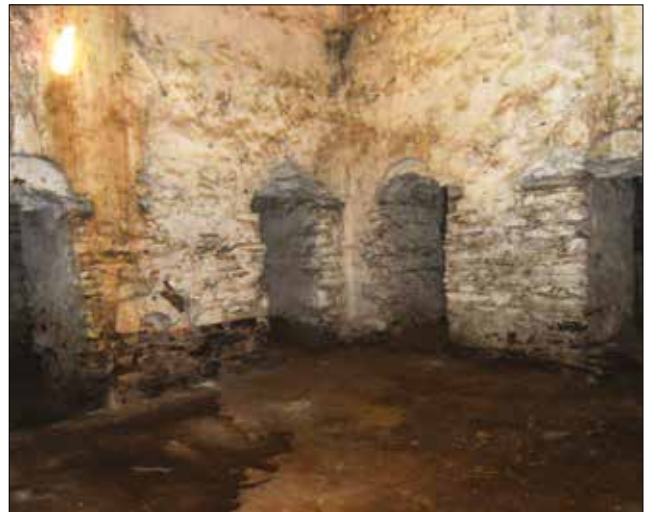
Fotoğraf 10 - Restorasyon öncesi ana mekânın güneydoğu köşesindeki depo hücreleri / Warehouse chambers on the southeastern corner of the main hall.

Ana mekânın doğu ve güney kenarlarındaki depo hücrelerinin dışarıyla herhangi bir bağlantısı yoktur. Kare veya kareye yakın dikdörtgen planlı olan hücrelere, ahşap atkılı, sivri kemer alınlıklı birer açıklık aracılığı ile girilmektedir (Foto. 10). Doğu kenarındaki dört hücre kuzey-güney, güney kenarındaki on hücre ise doğu-batı doğrultusunda uzanan birer beşik tonozla örtülerek mekân bölünmeleri perde duvarlarla oluşturulmuştur.

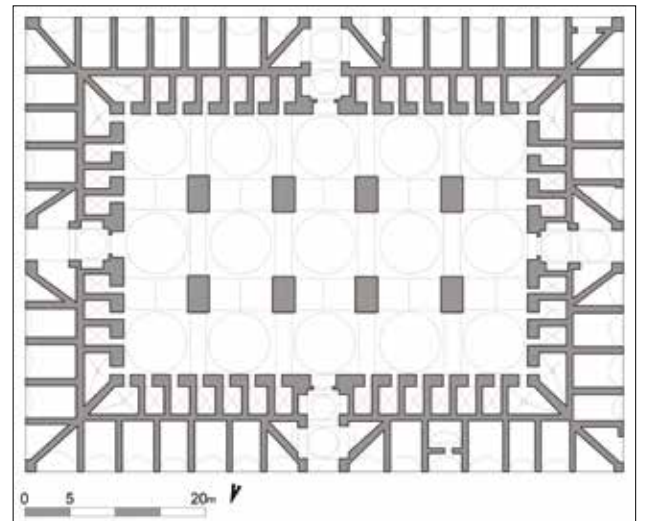
Şekil 8 - İstanbul Büyük Bedesten planı (E.H. Ayverdi'den işlenerek) / Plan of İstanbul Büyük Bedesten (From E.H. Ayverdi).

Mehmed Paşa Bedesteni gibi beşik tonozla örtülü bir ana mekân ve çevresindeki dükkânlardan oluşan oldukça küçük boyutlu bir yapıdır (Şek. 5) (Tüzüner 1993:125). Tire Bedesteni'nin anıtsallığı, Aydınoğulları Beyliği ve Erken Osmanlı yıllarında sahip olduğu ticari potansiyelle doğru orantılıdır. Boyutları ve plan şeması bakımından 14. yüzyıl sonuna tarihlenen Bursa Bedesteni (Şek. 6) (Ayverdi 1976:131) ile 15. yüzyıla tarihlenen Edirne Bedesteni (Şek. 7) (Ayverdi 1972:197) ve İstanbul Büyük Bedesten (Şek. 8) (Ayverdi 1976:134) gibi yapılarla yarışacak niteliktedir.

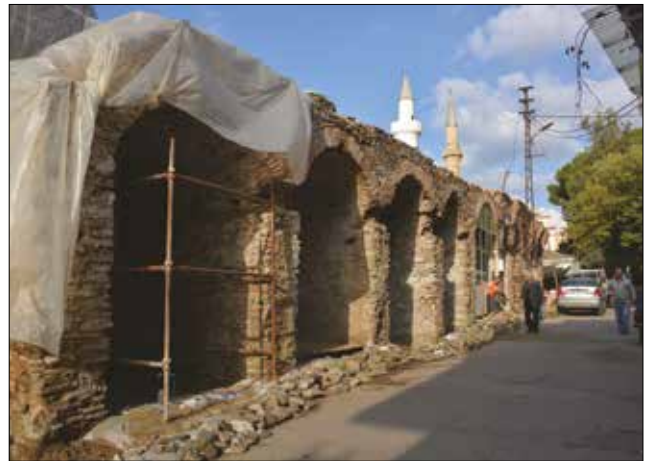
Fotoğraf 11 - Restorasyon çalışmaları sırasında güney cephesi / Southern façade during restoration works.

Yapının doğu cephesinde yer alan dükkânların bazılarında temel araştırmaları yapılmış ve özgün zemin kotuna ulaşılmıştır (Foto. 11, 12). Güneydoğu ve güneybatı köşelerdeki dükkânların ayaklarının altlıkları ortaya çıkarılmış, dolayısıyla bu dükkânların da kuzeydoğu ve kuzeybatı köşelerdeki dükkânlar gibi iki cepheli olarak tasarlandıkları anlaşılmıştır (Foto. 13).

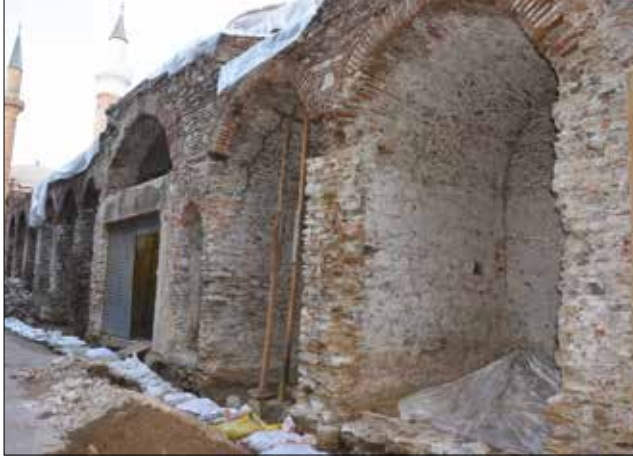
Fotoğraf 12 - Restorasyon çalışmaları sırasında kuzey cephesi / Northern façade during restoration works.

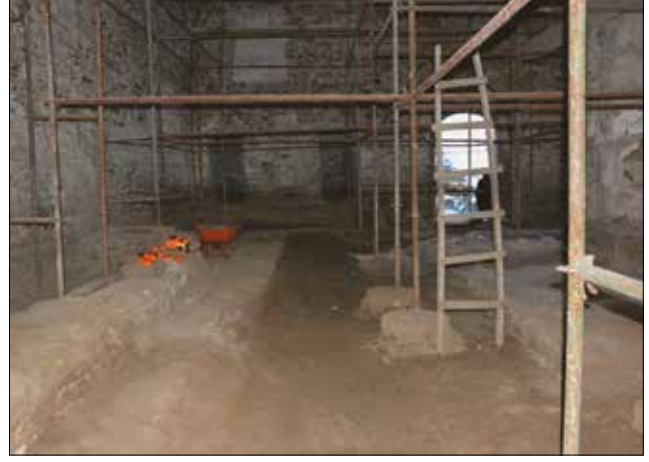
Fotoğraf 15 - Ana mekânda ortaya çıkan seki kalıntıları / Remains of platform in the main hall.

Ana mekânın zemininde biriken ortalama 70 cm yükseklikteki toprak ve moloz tabakalarının özenli bir şekilde kaldırılması sonucunda, yapının giriş açıklıkları hariç, çepçevre sekilerle kaplı olduğu, benzer sekilere kare kesitli ayakların çevresinde de yer verildiği

görülmüştür (Foto. 14- 16). Ayakların çevresindeki sekilerle duvar kenarlarını dolanan sekiler arasında kalan, bedestene eşya getiren hayvanların da yürüdüğü boşlukların ise kaba yonu taş ve toprakla kaplandığı anlaşılmıştır. Ayrıca yapının güney ve doğu kesimlerinde

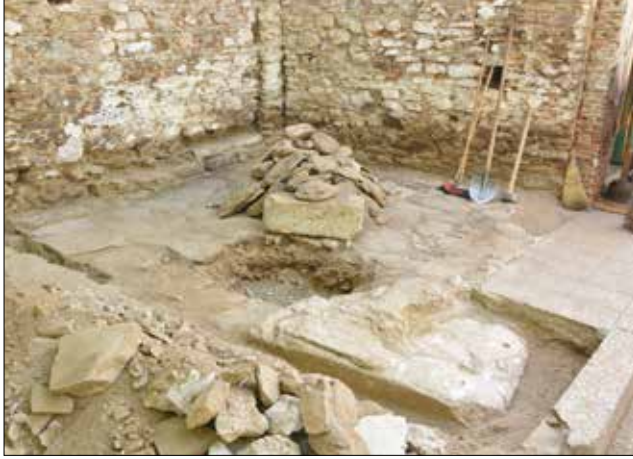
Fotoğraf 13 - Güneydoğu köşedeki dükkânda ortaya çıkan ayak kalıntısı / Remains of a pier from the shop at the south-eastern corner.

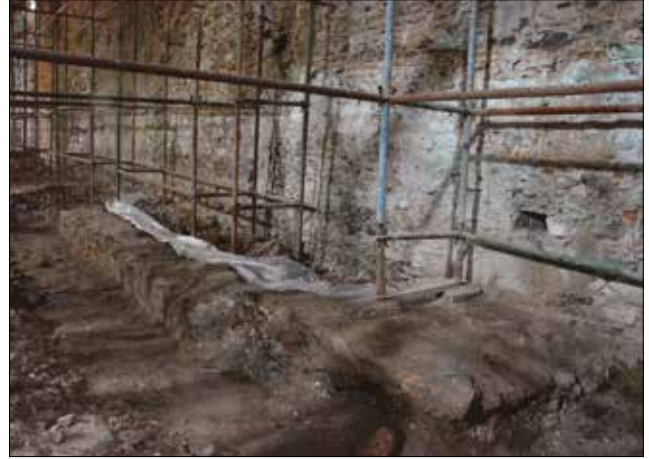
Fotoğraf 16 - Ana mekânda ortaya çıkan seki kalıntıları / Remains of platform in the main hall.

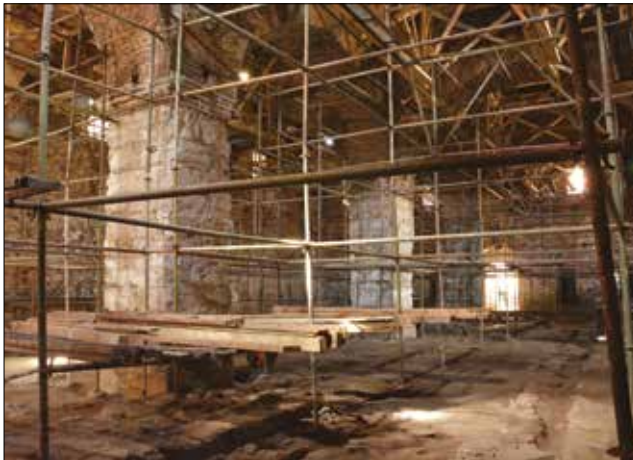
Fotoğraf 14 - Restorasyon çalışmaları sırasında ana mekân / Main hall during restoration works.

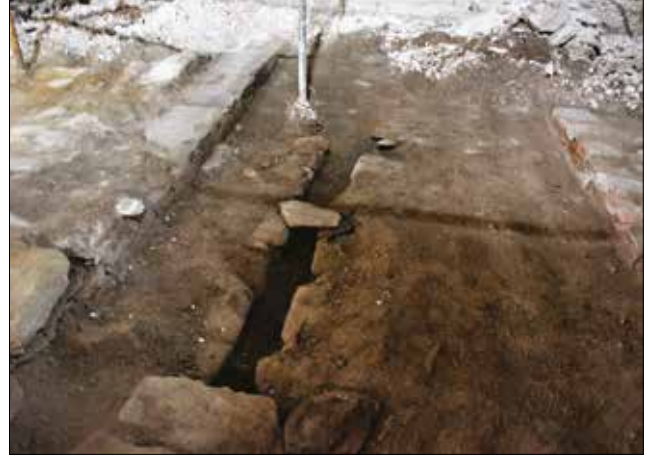
Fotoğraf 17 - Ana mekânda ortaya çıkan atık su kanalı / Drainage in the main hall.

yer alan depo hücrelerinin giriş açıklıklarına da bu sekiler üzerinde bulunan basamaklarla ulaşıldığı saptanmıştır. Zemin kaplamasının, dışarıdaki yol kotlarında meydana gelen değişimlere bağlı olarak çeşitli dönemlerde yükseldiği de ortaya çıkmıştır. Ayrıca arazideki eğime bağlı olarak doğu-batı yönde uzanan atık su kanallarına dair izlere ulaşılmıştır (Foto. 17). Taşıyıcı sistemde kullanılan kare kesitli ayaklar üzerinde yapılan raspa çalışmaları, ayakların özgünde de sıvalı olduğunu kesin bir şekilde ortaya koymuştur. Ayaklarda düzgün kesme taşların yanı sıra moloz taş ve tuğlaların da kullanıldığı, hatta devşirme sütun parçalarına da yer verildiği görülmüştür (Foto. 18).

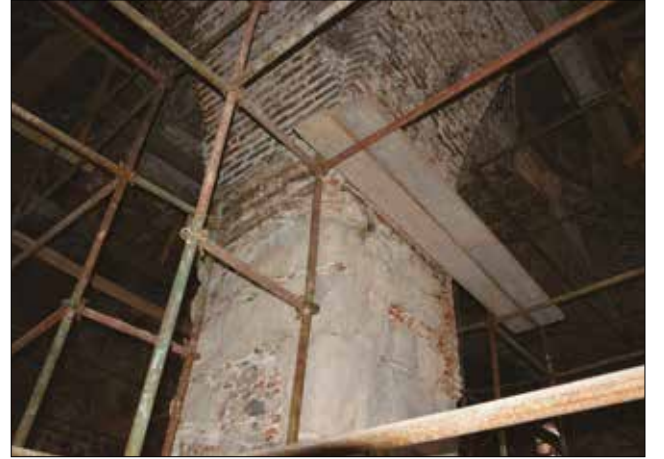
Fotoğraf 18 - Restorasyon çalışmaları sırasında ayaklardan görünüş / *View from pillars during restoration.*

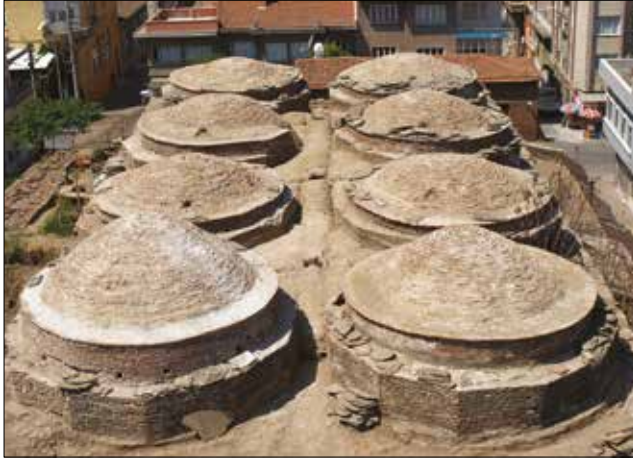
Fotoğraf 19 - Restorasyon çalışmaları sırasında çatı / Roof during restoration works.

da, temizlik çalışmalarında ana yapının kuzeybatı köşesindeki kubbe kurşun kalıntılarında rastlanmıştır. Nitekim 1671-72 yılında Tire'ye gelen Evliya Çelebi de, bedesteni sekiz kubbeli, tamamen kurşunla örtülü bir yapı olarak tanımlamaktadır (Kahraman 2011:186). Kubbelerin tümü iki kademeli kasnaklara sahiptir (Foto. 19-21). Çalışmalar sırasında ilk kasnak kademelerinin özgün olduğu; ikinci kademelerin ise sonradan eklendiği saptanmıştır. İkinci kademedeki kasnakların

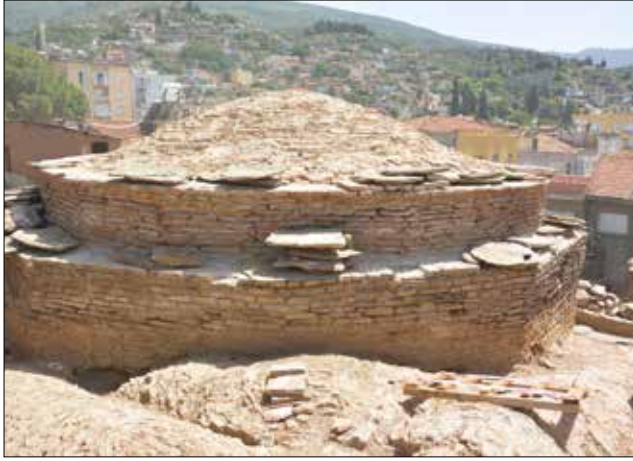
Fotoğraf 20 - Restorasyon çalışmaları sırasında kubbelerden / Domes during restoration works.

kubbelerdeki dairesel formlu aydınlatma deliklerinin bazılarını kapatmış olması, sonradan eklendiklerinin somut kanıtıdır. Bu da bir dönem kurşundan kiremit kaplamaya geçildiğinin göstergesidir. Evliya Çelebi yapıyı gördüğünde kubbeler kurşunla kaplı olduğuna göre kiremit kaplamaya 1671-72 tarihinden sonra, olasılıkla 18. ya da 19. yüzyılda geçilmiş olmalıdır. Kiremit kaplamanın oturacağı kubbe yüzeyindeki eğimi azaltmak ve kiremitlerin basacağı bir altlık sağlamak amacıyla gerçekleştirildiği anlaşılan bu uygulamanın bir benzerine Manisa Kurşunlu Han'da da rastlanmıştır. Olasılıkla 1843 yılında geçirdiği bir yangın nedeniyle kubbelerinin kurşun kaplamaları zarar gören yapıda, kurşun maliyeti yüksek olduğu için tüm kubbelere kasnak inşa edilerek kiremit kaplamaya geçilmiştir. Vakıflar Genel Müdürlüğü'nce 1966-1970 yılları arasında gerçekleştirilen restorasyon çalışmaları sırasında yapıya sonradan eklenen kasnaklar kaldırılmış, tekrar kurşun kaplamaya dönülmüştür (Çakmak 2012: 193).

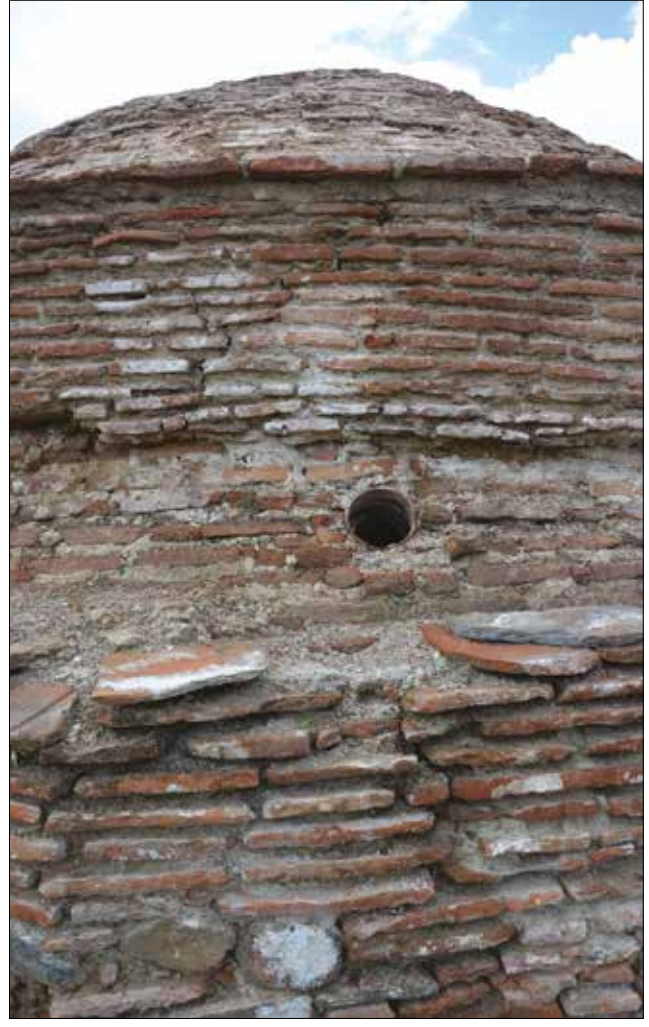
Fotoğraf 21 - Restorasyon çalışmaları sırasında kubbelerden / Domes during restoration works.

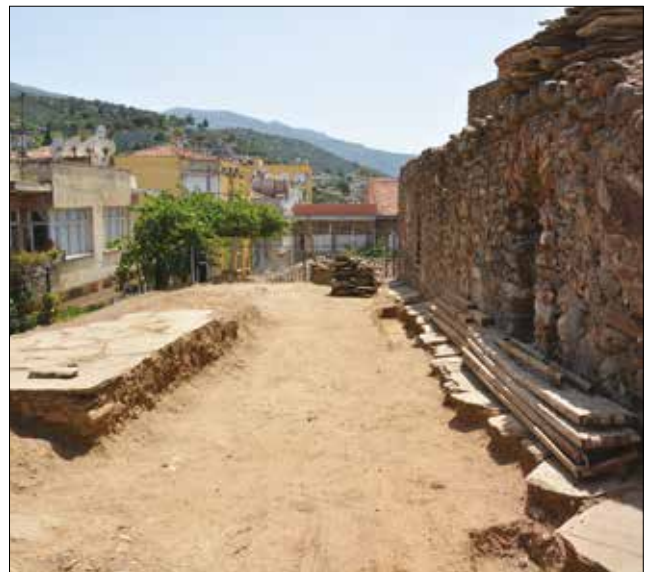
Fotoğraf 22 - Dükkânların üzerindeki toprak dolgu / Earthfill over the shops.

Yapıyı dört yönden çevreleyen dükkânları örten tonozların üzerinde çeşitli dönemlerde yapılmış müdahalelere bağlı olarak çok ciddi bir dolgu olduğu görülmüştür. Dolgu nedeniyle özellikle güney ve doğudaki dükkânların çatı kotlarında ciddi bozulmalar meydana gelmiştir. Bu dükkânların tonozlarının üzerinin parapetle yükseltilerek kiremit kaplı sundurmayla örtüldüğü, diğer cephelerdeki dükkânların tonozlarının ise toprak dolguyla yükseltildiği anlaşılmıştır (Foto. 22) Çalışmalar sırasında çatıda ulaşılan belki de en önemli bulgu, kubbeler arasında kalan boşluklarda ortaya çıkan dehlizler olmuştur. Ana hacmi örten kubbeler hayli büyük ve yüksektir. Kubbeler arasında kalan boşlukların toprak ya da bir başka malzemeyle doldurulması çatıda ciddi bir yük yaratacağı için plan şemasına bağlı olarak, doğu-batı yönlü uzun eksen üzerinde bir, kuzey-güney yönlü kısa eksenler üzerinde ise üç dehliz inşa edilmiş ve beşik tonozlarla örtülmüştür (Şek. 10). Yaklaşık 1.80 m yükseklikteki doğu-batı yönlü dehlize, tonoz üzerinde bırakılmış kare şekilli üç açıklıktan inildiği anlaşılmıştır. Herhangi bir sabit merdiven izine rastlanmaması, dehlize taşınabilir ahşap merdivenlerle inildiğini düşündürmektedir (Foto. 23-25).

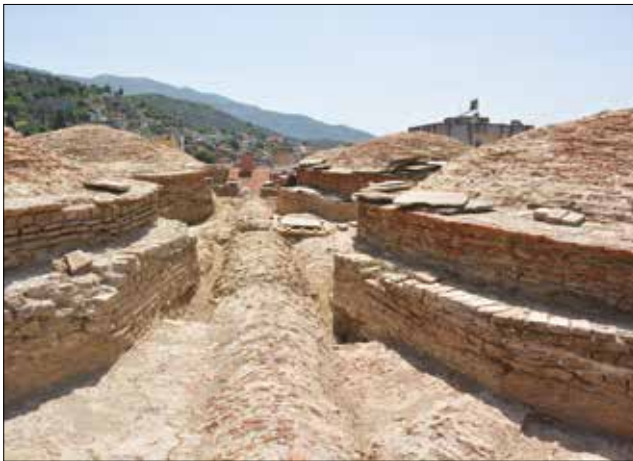
Fotoğraf 23 - Çatıda kubbeler arasındaki dehlizi örten tonoz / Vault covering the gallery on the roof between the domes.

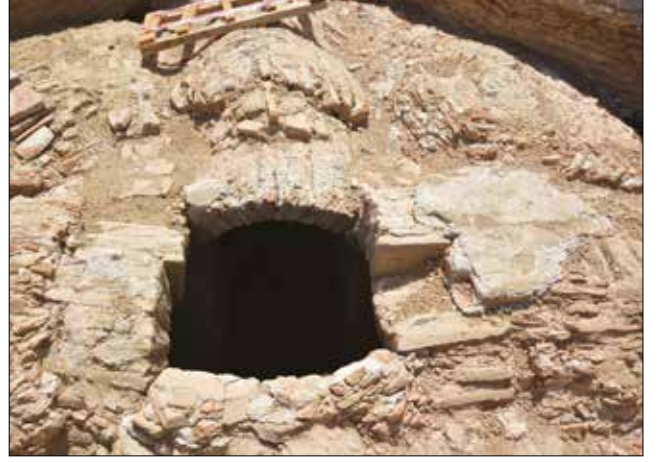
Fotoğraf 24 - Dehlize girişi sağlayan açıklıklardan / From the openings to enter to the gallery.

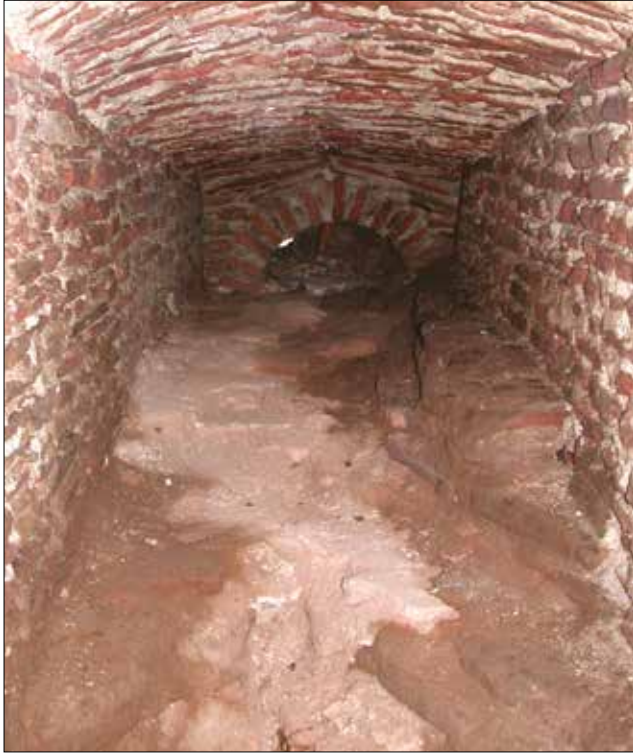
Fotoğraf 26 - Kubbeler arasındaki beşik tonozla örtülü dehliz / *The gallery with barrel vault between the domes.*

Ana mekânı örten kubbeler arasında ortaya çıkan ve kiremit kaplama nedeniyle daha önceden görme imkânı bulunamayan tonozla örtülü dehliz uygulaması, yapıya ilişkin elde ettiğimiz en önemli bulgulardandır. Kubbelerin hayli anıtsal olması, aralarında kalan boşluğun genişliği ve derinliği, bu kesimlerin doldurulması yerine bir tonozla örtülerek yapının ciddi bir yükten kurtulması sağlanmış, yalıtım açısından da çok sağlıklı bir çözüm üretilmiştir.
