# TURGUTLU YUKARI BOZKIR KÖYÜ EVLERİ VE KORUMA SORUNLARI

## TURGUTLU YUKARI BOZKIR VILLAGE HOUSES AND CONSERVATION PROBLEMS

Gülser ÖZGÖKÇELER KARAMAN \* - Eti AKYÜZ LEVİ \*\*

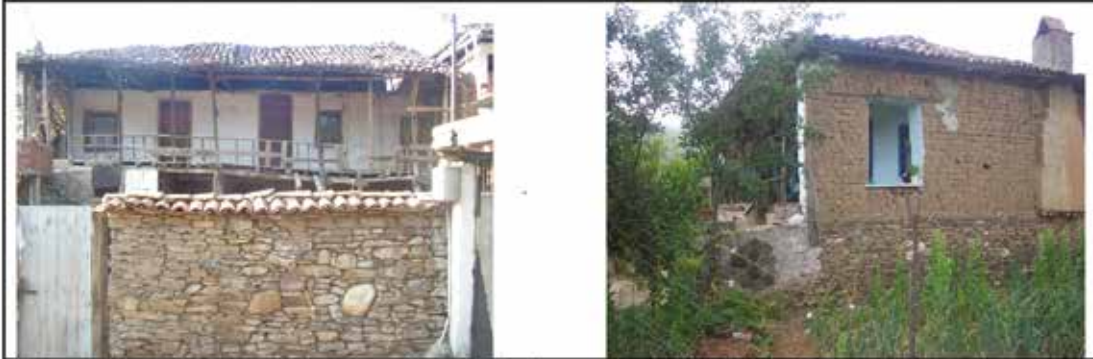
Fotoğraf 3: Alt katı ahır, üst katı konut olarak kullanılan yapı örneği.

Photo 3: A building sample of Yukarı Bozkır Village where the ground floor is used as a barn and the upper floor is used as a house.

Fotoğraf 4: Tek katlı yapı örneği.

Photo 4: Single storey building sample.

Yerleşimdeki yapılar genellikle iki katlı olup, alt katları ahır ve depo birimlerini, üst katları ise yaşam mekânlarını içermektedir.

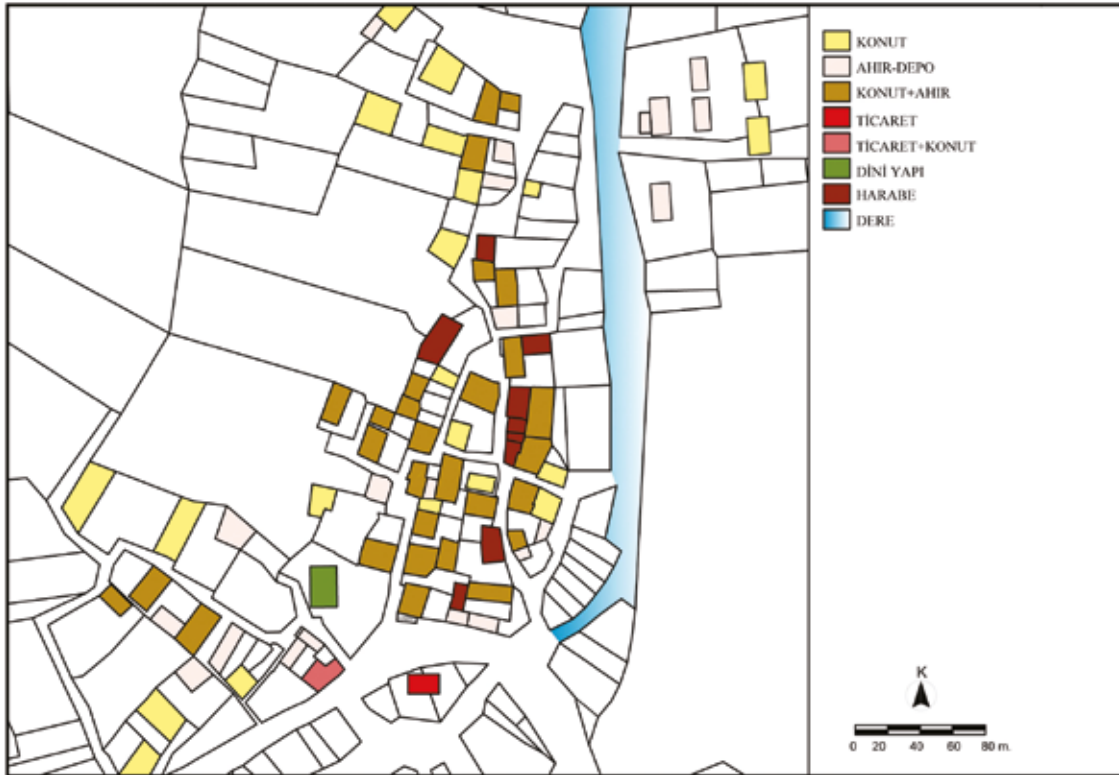
Şekil 2: Yukarı Bozkır Köyü mevcut işlev analizi.

Figure 2: Present function analysis of Yukarı Bozkır Village.

Yukarı Bozkır'daki 69 yapının işlev dağılımına bakıldığında, 26'sının konut, 16'sının ahır, 26'sının konut ve ahır, birinin dini yapı olduğu görülmektedir.

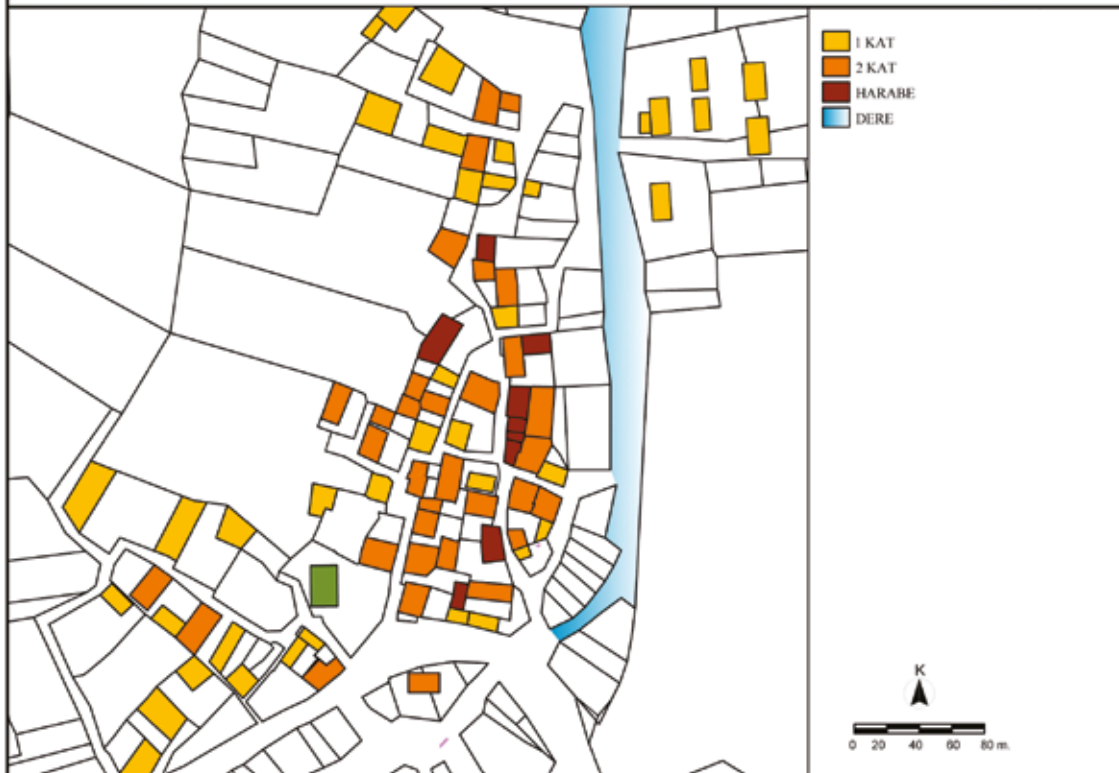
Şekil 3: Yukarı Bozkır Köyü kat adedi analizi.

Figure 3: Number of floors analysis of Yukarı Bozkır Village.

Yerleşimdeki 69 yapının 37'si tek katlı, 32'si iki katlıdır. Kahvehane, iki katlı bir yapının alt katında konumlanmaktadır. Üst kat konut işlevi ile kullanılmaktadır. Çeşme yapısı ise, bir konut yapısına bitişiktir (Lev. 1: foto. 1-4; lev. 2: şek. 2-3).

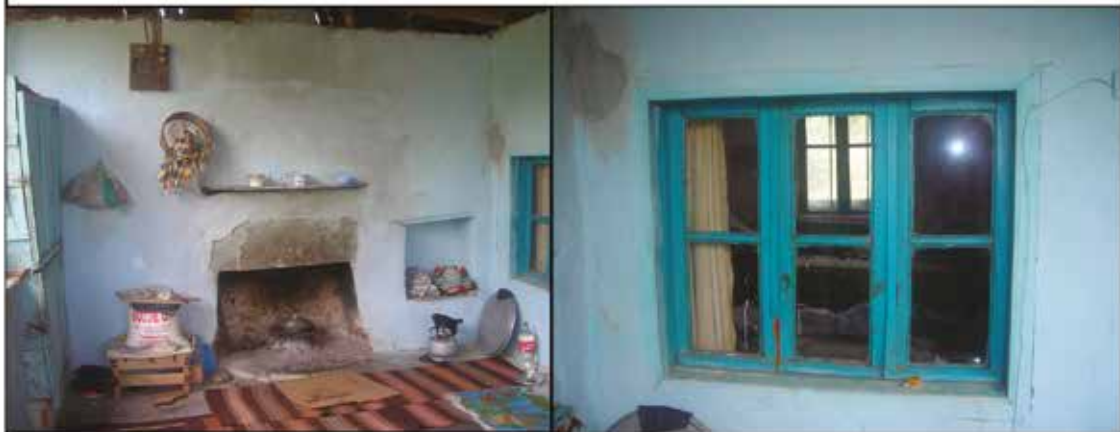
Fotoğraf 8: Sofanın görünümü.  
Photo 8: The view of sofa.

Fotoğraf 9: Sofaya bakan pencere.  
Photo 9: A view through the sofa.

Levha 7 - Turgutlu Yukarı Bozkır Köyü, Şekil 9: 111 ada 4 parselin konumu, Fotoğraf 7: 111 ada 4 parselde yer alan yapı, Şekil 10: 111 ada 4 parsel için alt kat planları, Fotoğraf 8: Sofanın görünümü, Fotoğraf 9: Sofaya bakan pencere / Yukarı Bozkır Village in Turgutlu, Figure 9: Location of 111 city block 4 parcel, Photo 7: Building of 111 city block 4 parcel, Figure 10: Ground floor plans of 111 city block 4 parcel, Photo 8: The view of sofa, Photo 9: A view through the sofa
