ANKARA İSTİKLAL (YAHUDİ) MAHALLESİ: TARİHİ, DOKUSU VE KONUTLARI

İSTİKLAL (JEWISH) QUARTER IN ANKARA: HISTORY, TISSUE AND HOUSES

Deniz AVCI HOSANLI * - A. Güliz BİLGİN ALTINÖZ **

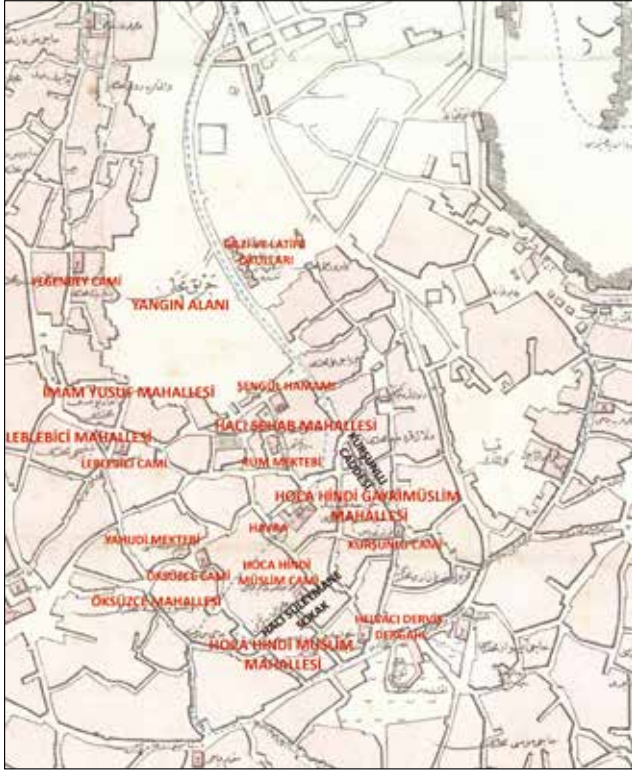
Şekil 2 - 1924 Ankara Şehremaneti Haritası'nda (Günel, Kılıç 2015: 80 (şekil 2)) Yahudi Mahallesi ve haritada belirtilen yapı ve mahalle isimleri (Osmanlıca'dan çeviren Keyvan Mashhadi) / *The Jewish Quarter in the 1924 Ankara Municipality Map and the names of the buildings and quarters indicated on the map (translated from Ottoman by Keyvan Mashhadi)*

Mahallesi' ve 'Hoca Hindi-yi Gayrimüslim Mahallesi' olarak tanımlandığı görülmektedir (Tamur 2010: 67, 68). Mahallenin güneybatısında bulunan Eskicioğlu Cami, Kalyon Sokak'ta bulunan Hoca Hindi Müslim (Örtmeli) Mescidi ve Birlik Sokak'ta bulunan Sinagog; mahallede Yahudiler ve Müslümanların bir arada yaşamış olduğunun bir göstergesidir (Şek. 2)⁸.

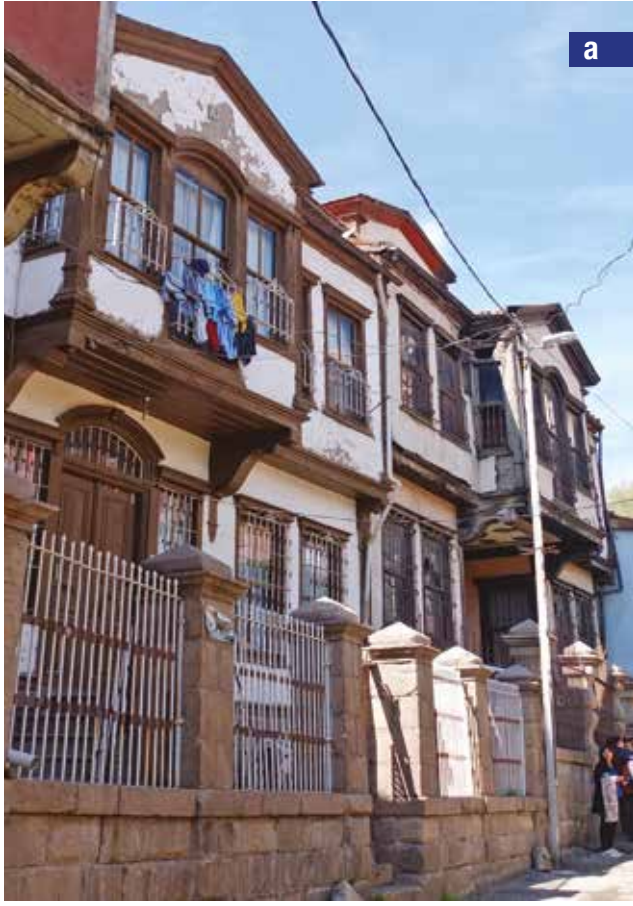
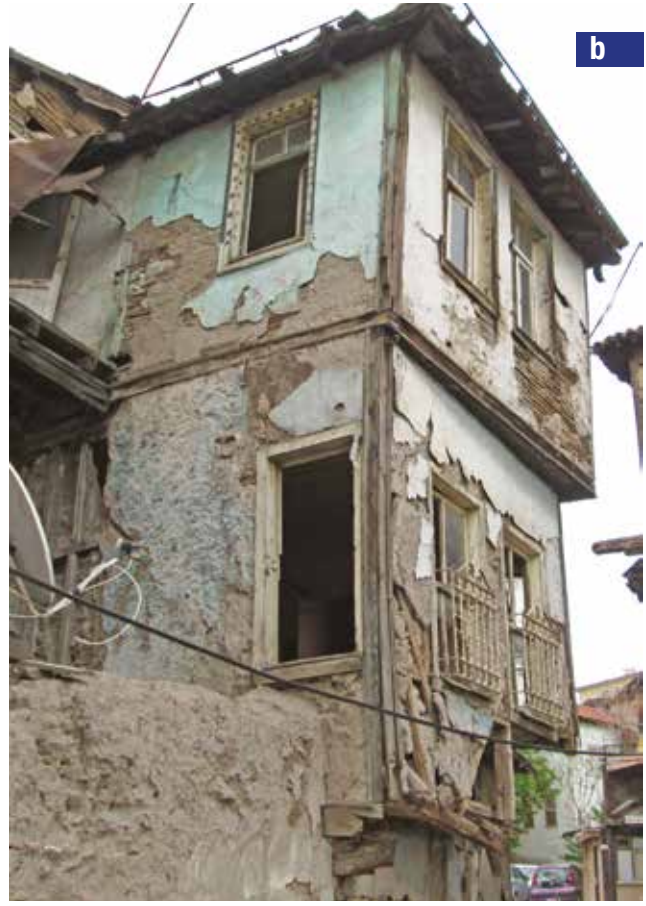
Fotoğraf 1 - Yahudi Mahallesi'nin öne çıkan geleneksel konutlarına örnekler: (a)Sinagog'un karşısında bulunan 'Araf Konutu', Birlik Sokak, No:3 ile 'Hayim Albukrek Konutu', Birlik Sokak, No:5 (b)Atatürk'ün bir gece konakladığı konut olduğu iddia edilen, günümüzde yapısal açıdan oldukça kötü durumda olan, Yasef Ruso Konutu, Kumrucuk Sokak, No:11 / *Examples of outstanding traditional residential buildings of Jewish Quarter: (a)The 'Araf House', Birlik Street, No:3 and the 'Hayim Albukrek House', Birlik Street, No: 5, across the Synagogue. (b) Yasef Ruso House, Kumrucuk Street No: 11, which is in quite a bad condition today, is claimed to be the house where Atatürk resided for one night.*

yerleştiklerini yazar (Aktüre 2001: 57)¹³. Tankut (2000: 302) da, 1920'li yılların Ankara'sını değerlendirirken, savaş yıllarının bakımsızlığı ve yoksulluğun kentin üstüne çöktüğünü; buna bir de büyük yangınla zengin Ermeni Mahallesi'nin yok olması eklenince kentin bir çöküntü alanına dönüştüğünü; Yahudi Mahallesi konutlarının ise Ankara'nın konutlarının geneline göre daha bakımlı olduğunu ifade eder. Özellikle Yasef Ruso, Bonomo, Araf ve Albukrek'lerin evleri mahallenin en dikkat çeken evlerindedir (Bahar 2003:86). Sinagog'un karşısındaki Albukrek ve Araf evlerinin Sinagog'un İtalyan mimarının eserleri olup yapımları 1909'da tamamlanmıştır (İlter 1996: 721; Bahar 2003: 98) (Foto. 1a). Yine mahallenin en güzel evlerinden olan Yasef Ruso'nun evinin ise Atatürk'ün bir gece konakladığı ev olduğu söylenegelmektedir (Bahar 2003:86) (Foto. 1b).

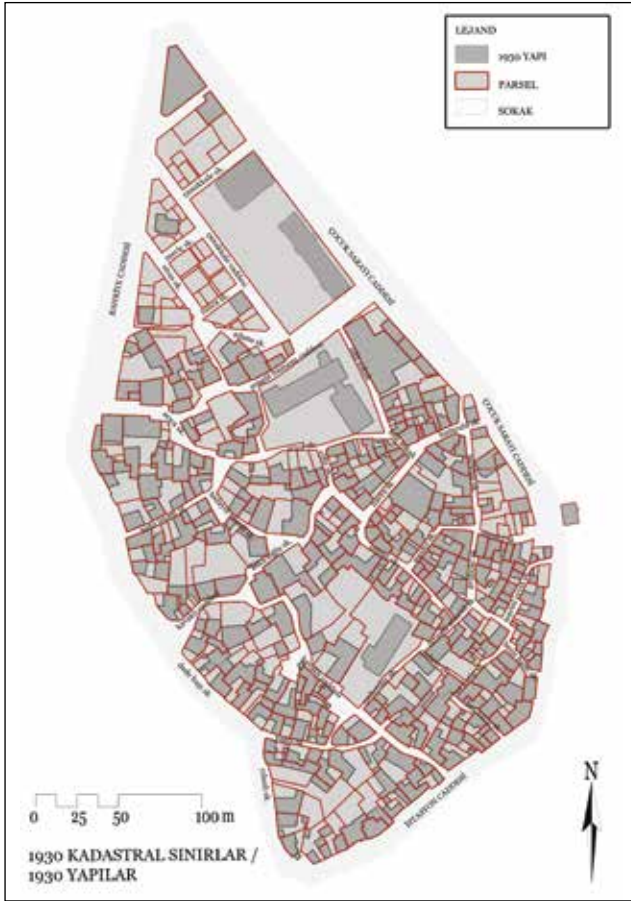
Şekil 3. Yahudi Mahallesi'nin özgün dokusunu büyük oranda sürdüren 1930 Kadastral Planına göre parsel ve yapılar¹⁷ / *The building lots and buildings according to the cadastral plan of 1930*

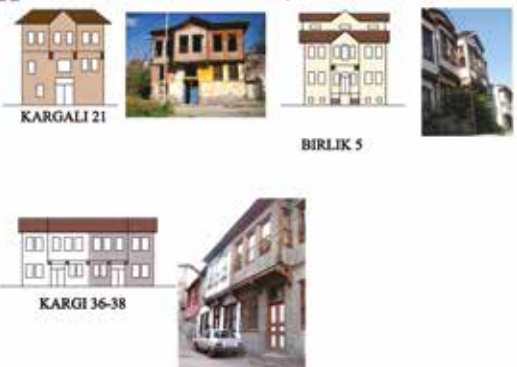
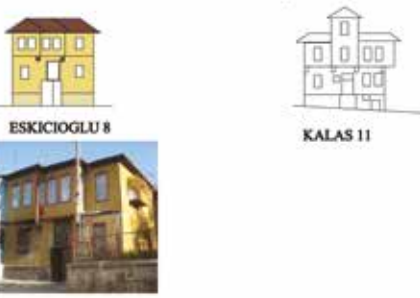
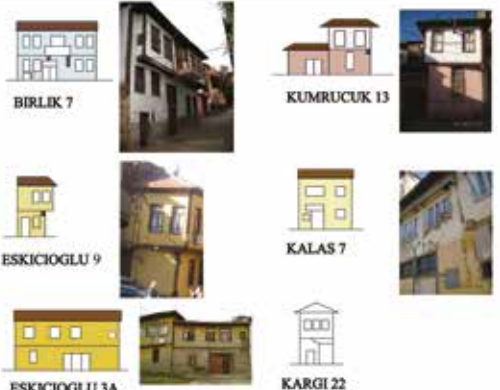
CEPHE TİPOLOJİSİ	
A	B
CEPHESİ DÜZENLİ KONUTLAR	CEPHESİ DÜZENSİZ KONUTLAR
A1

Şekil 5 - Cephe tipolojisi / Facade typology.

Mahalle genelinde iki katlı konutlar daha yaygın olup, tek veya üç katlı konutlar da bulunmaktadır. Konutlar cephe elemanları bakımından benzer özellikler gösterse de cephe düzenlerinde çeşitlilik vardır. Yükseklikleri bir ile üç kat arasında değişen konutların üst katlarında çıkmalar bulunur. Geleneksel konutların cephelerinde yer alan çıkma, kapı ve pencere gibi cephe elemanlarının konumlanışına ve düzenine bağlı olarak, 'düzenli (simetrik veya asimetrik)' ya da 'düzensiz (cephe elemanlarının belirli bir düzen olmaksızın bir araya gelmesi)' olmak üzere iki ana tip cephe düzeni ile bunların alt grupları tespit edilmiştir (Şek.5).

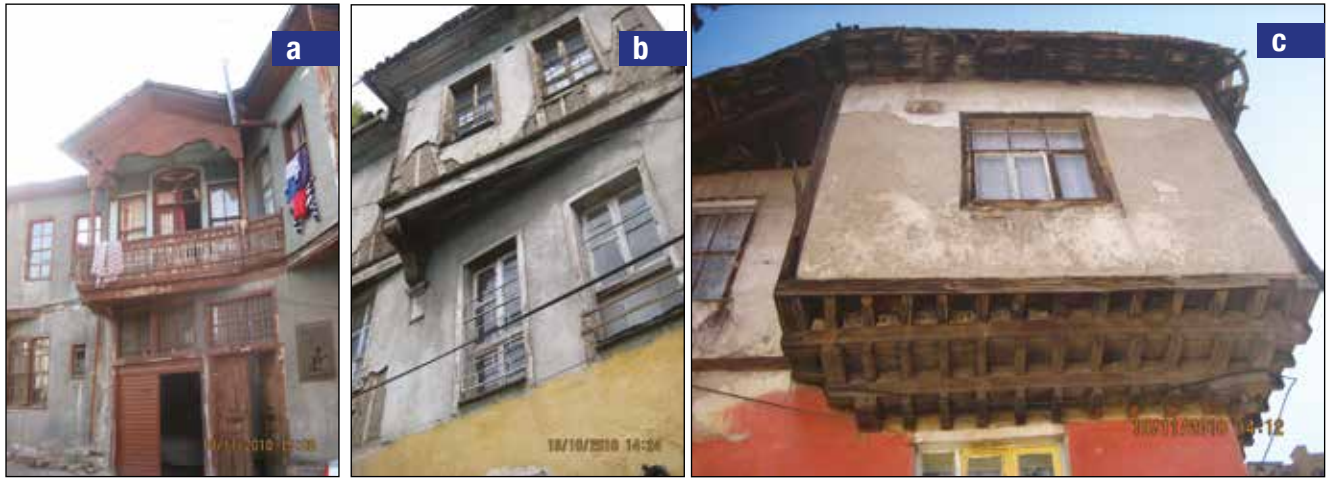
Fotoğraf 2 - Balkon ve çıkmalar: (a) Balkon, Eskicioğlu Sokak, No:7; (b) Üçgen çıkma, Kalas Sokak, No:3; (c) 'Ankara tipi çıkma' olarak da adlandırılan bindirmeli çıkma, Örtmeli Sokak, No:8 / Balconies and projections: (a) Balcony, Eskicioğlu Street, No:7; (b) Triangular projection, Kalas Street, No:3; (c) 'Ankara type projection' supported with overlapping wooden elements, Örtmeli Street, No:8.

Özellikle sokak cephelerinde, çıkma gibi kapalı ya da balkon gibi açık ve yarı açık kütleler önemli rol oynar (Şek.5, Foto. 2). Çıkmalar üst katlarda ortada, tek bir yanda veya her iki yanda yer alabildiği gibi, kat boyunca devam eden çıkmalar da mevcuttur. Çıkmaların taşıyıcı elemanları olan payandalar da çeşitlilik gösterir; yapının yapısal bir parçası olduğu kadar, cepheye de dekoratif bir eleman olarak katkı sağlarlar (Şek.6). "Ankara Çıkması"²¹ ise mahallede çok az konutta saptanmıştır (Foto. 2c).

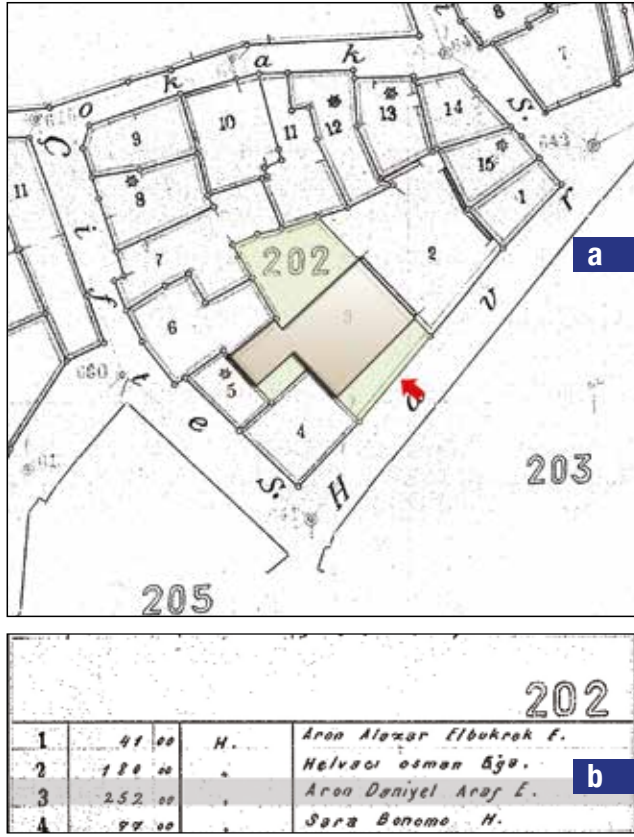
Şekil 10 - (a) 1930 Kadastral Planı'nda Birlik Sokak 3 no.lu parsel ve (b) ilgili kayıt / (a) The house on Birlik Street No: 3 and (b) related records on Cadastral Map of 1930

Konut, 202 no.lu ada, 3 no.lu parselde bulunmaktadır. 1930 kadastral planında metrekaresi (mesahası) 252 m², cinsi 'hane' olarak kaydedilmiş bu parseldeki konutun sahibi Aron Daniyel Araf Efendi olarak gözükmektedir (Şek.10). Bu konut, mahallenin varlıklı ailelerinin büyük ölçekli konutlarını temsil etmektedir (Foto. 4).

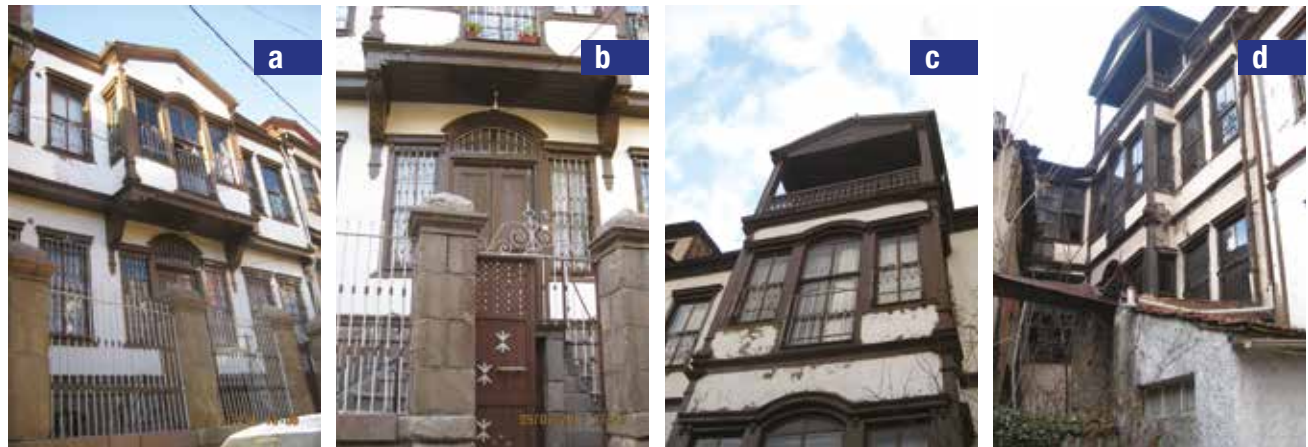
Fotoğraf 4 - 'Aron Daniyel Araf Efendi Konutu', Birlik Sokak, No:3: (a) Sokak cephesi, (b) Ana Giriş; (c) Cihannüma, Avludan Görünüş; (d) Arka Avlu / 'The House of Aron Daniyel Araf Efendi', Birlik Street, No:3: (a)Street Facade; (b) Main Entrance; (c)"Cihannüma", View from the Courtyard; (d) Rear Courtyard.

Konutun inşa tekniği, bodrum katta taş yığma olup üst katlarda ahşap karkastır. Dolgu malzemesi harman tuğla olup yer yer kerpiç de kullanılmıştır. Bodrum kat döşemesi taş, tavanları ahşap kaplamadır. Üst katlarda ise döşemeler ve tavanlar ahşaptır.

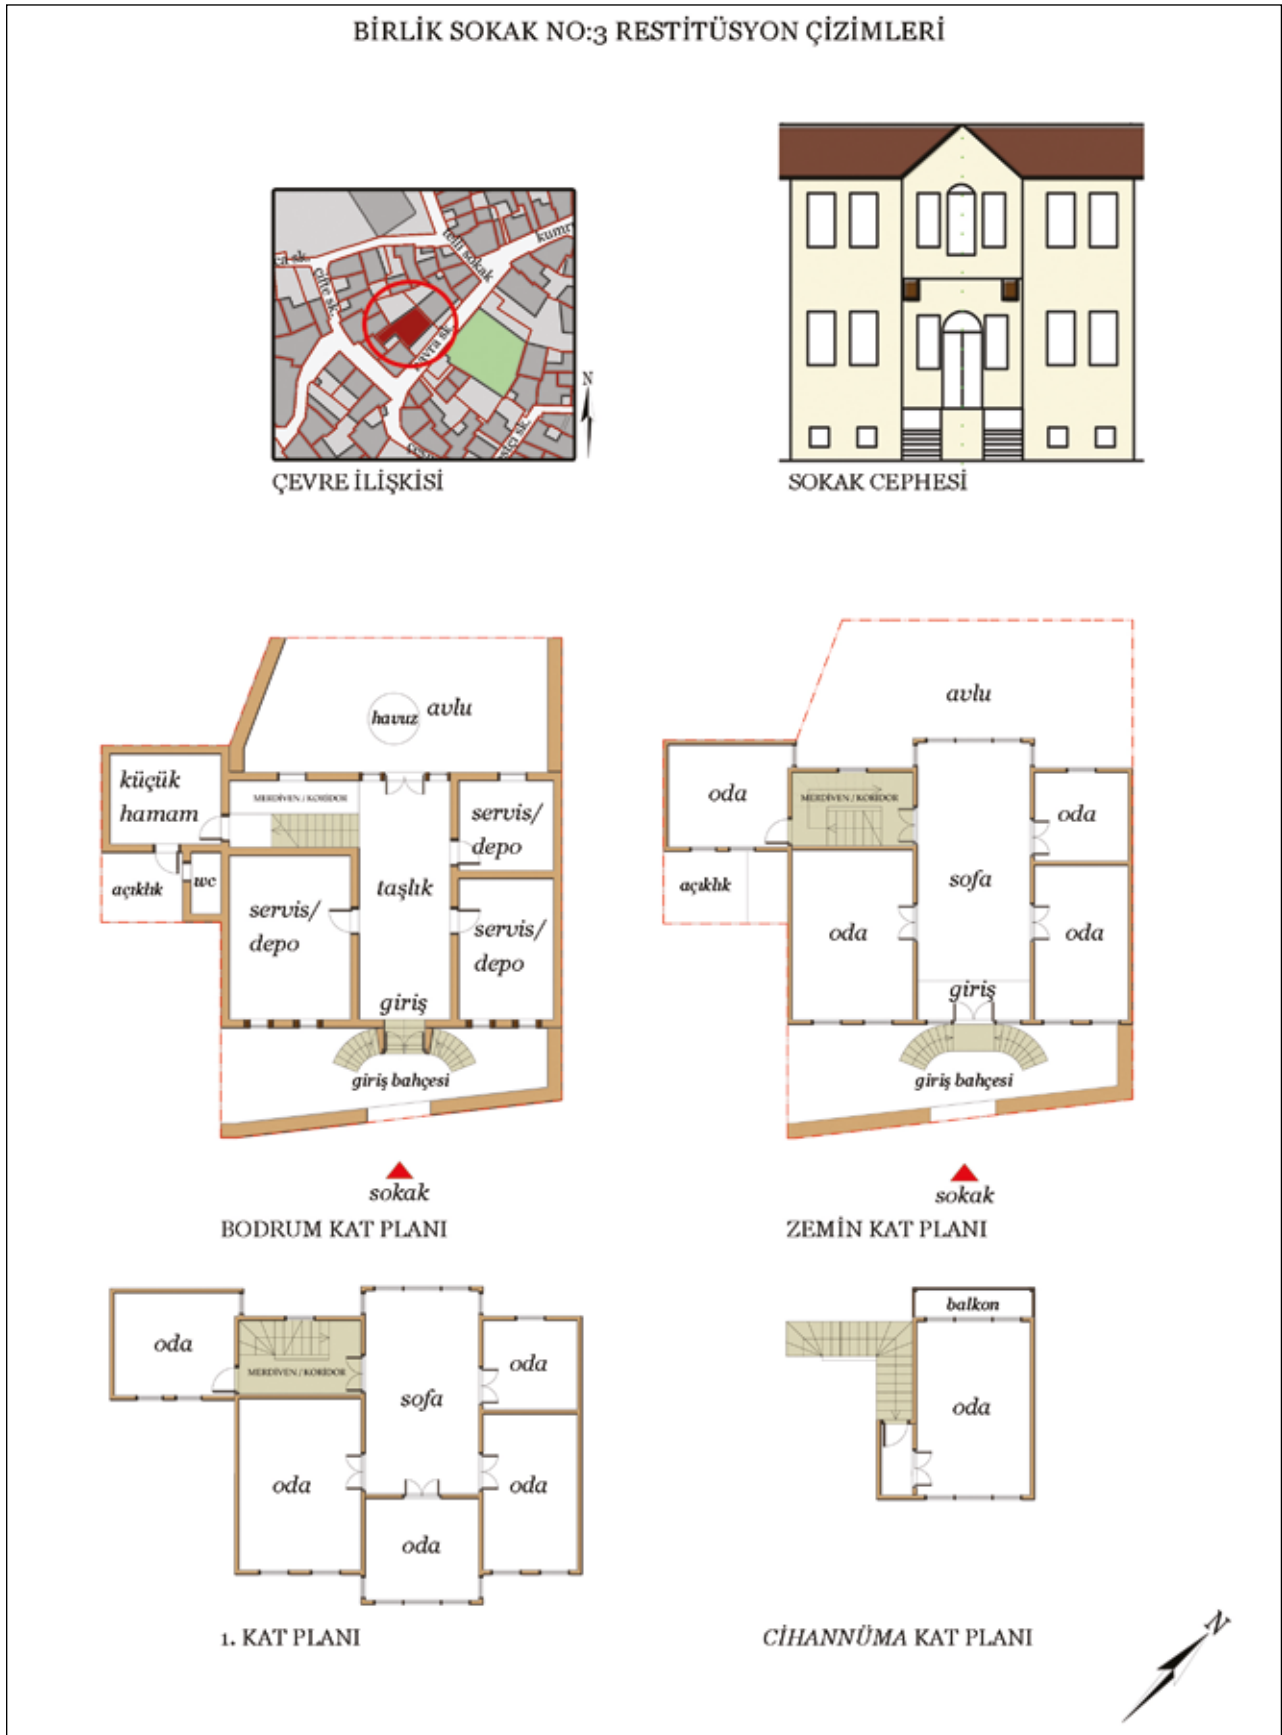
Levha 1 - Birlik Sokak, No:3, şematik restitüsyon çizimleri²³: kat planları ve cephe / Birlik Street, No:3, schematic restitution drawings: floor plans and facade

²³ Detaylı incelenen üç yapının alan çalışması sırasında rölöveleri çıkarılmamış; mekanların sadece en-boy-yükseklik ölçüleri alınarak ölçekli eskizleri hazırlanmıştır. Bu makalede yer alan restitüsyon ve halihazır çizimleri de bu ölçülerden faydalanılarak hazırlanmış ölçekli şematik çizimlerdir.

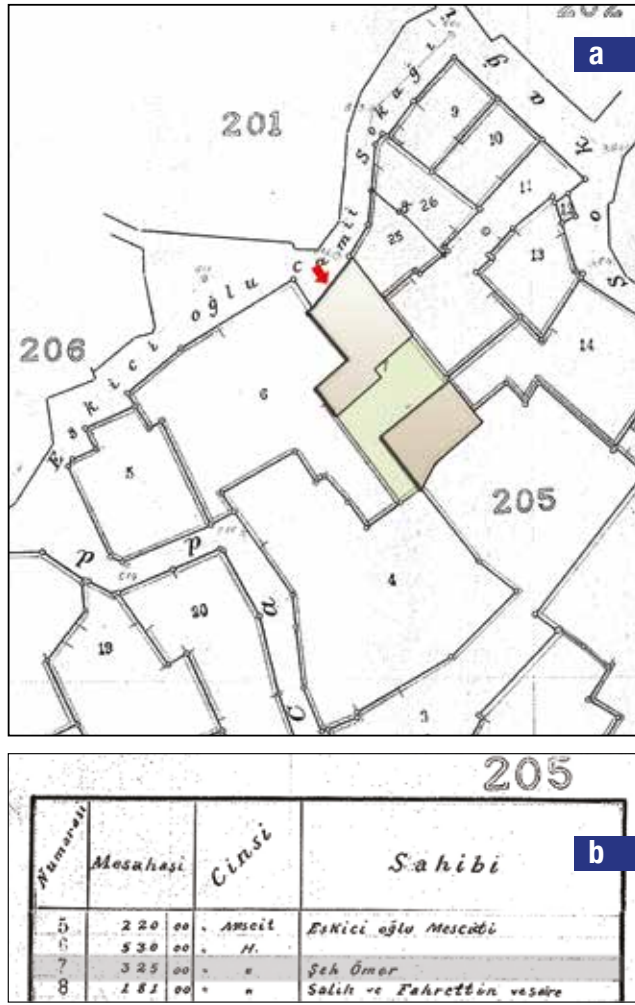
Şekil 11 - (a) 1930 Kadastral Planı'nda Eskicioğlu Sokak 8 no.lu parsel ve (b) ilgili kayıt / (a) The house on Eskicioğlu Street No: 8 and (b) related records on Cadastral Map of 1930

Bu konuta, bodrum kattan girildiğinde, taşlık mekanına ulaşılır. Taşlık, kuzeydoğu kanatta iki odaya, güneybatı kanatta ise büyük bir odaya açılmaktadır. Burası aynı zamanda giriş ile arkadaki geniş avlu arasında geçiş mekânı olma özelliğine sahiptir (Lev.1).Arkada güneybatı kısımda servis mekânlarına (hamam ve tuvalet) geçiş sağlayan bir koridor ile yapının özgün merdiven sahanlığı bulunur. Bu koridordan hamam mekânına geçilmekte, buradan ise içinde özgün tuvaleti barındıran ara avluya ulaşılmaktadır. Ortasında havuzu bulunan taş döşemeli geniş bir alana sahip olan arka avluda, aynı zamanda bahçe işleri için ayrılmış ekim alanı da bulunur. Bahar (2003: 97), Araf'ların evinin arka avluda havuzu bulunan bahçeleri ile birlikte, evin bir parçası olan küçük bir hamamı olduğunu söyler, ki bu da bodrum katta yapının güneybatısında yer alan mekandır. Cantek'in yerli bir Ankaralı olan M.K. Bey ile yaptığı görüşmede, M. K. Bey, Yahudi evinin içinde hamam olduğunu öğrenince çok şaşırıldığını belirtmiştir (Cantek 2003: 305). Bahsedilen 'hamamlı evin', bu iki konuttan biri olması muhtemeldir. Yapının güneybatısında bulunan hamam ve tuvalet mekânlarının özgün oldukları

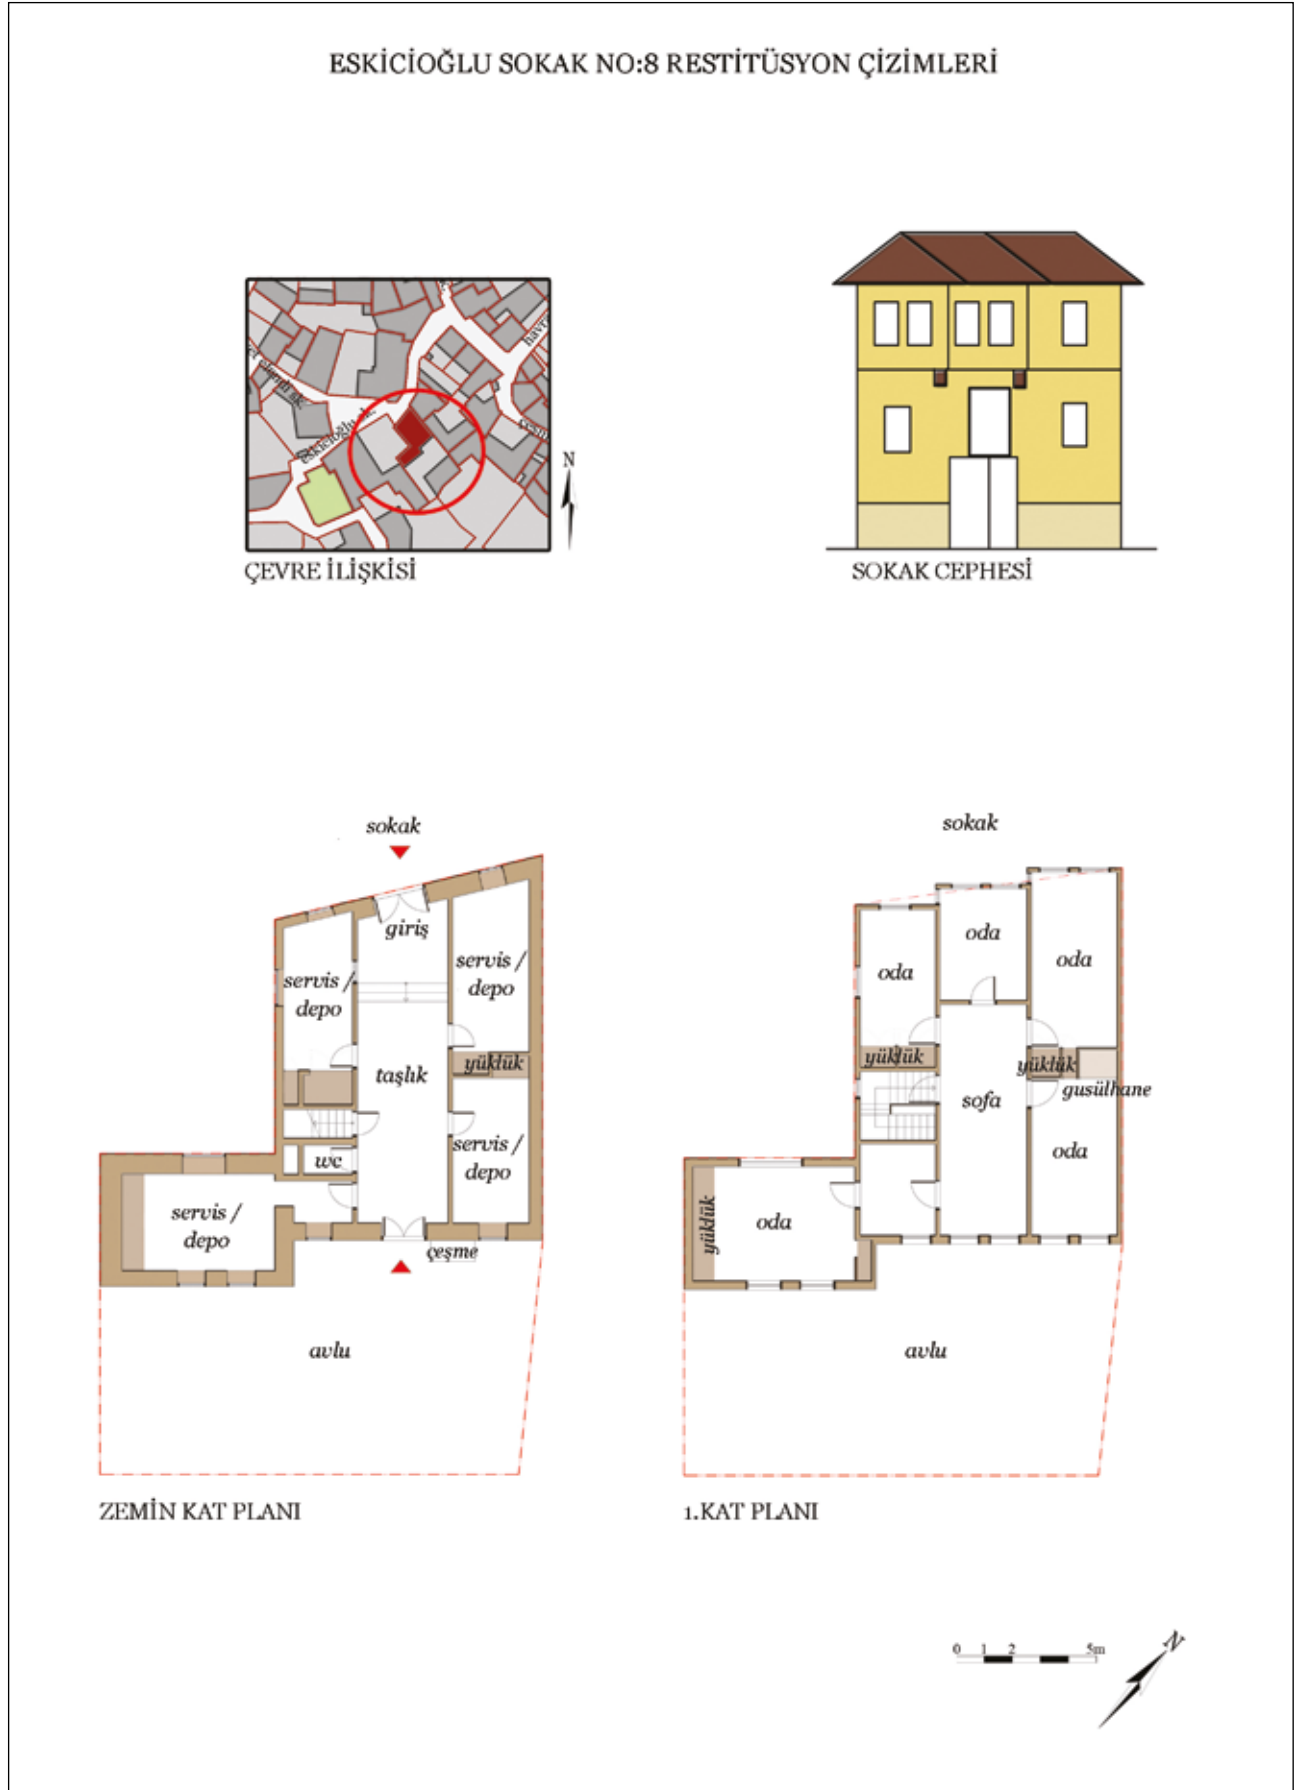
Levha 2 - Eskiçioğlu Sokak, No:8, şematik restitüsyon çizimleri: kat planları ve cephe / Eskiçioğlu Street, No:8, schematic restitution drawings: floor plans and facade

Giriş katında bulunan taşlık sokağı avluya bağlamaktadır. Taşlığın iki yanında dört odası bulunmaktadır. Özgün kullanımlarında depo ve sof üretimi gibi servis ve üretim mekanları olduğunu düşündürten özelliklere sahiplerdir, depolama için geniş yükükleri vardır. Merdiven sahanlığı, güneybatı kanatta iki oda arasında bulunmaktadır. Birinci kata

bu merdivenle ulaşılır ve çıkılan mekan sofadır. Sofayı çevreleyen beş adet oda bulunmaktadır. Üç oda sokağa, sofa ve iki oda arka avluya bakmaktadır. Yapının güneybatı kısmında bulunan, planı "L" formuna sokan mekânın sonradan dönem eki olarak eklendiği düşünülebilir (Lev.2).

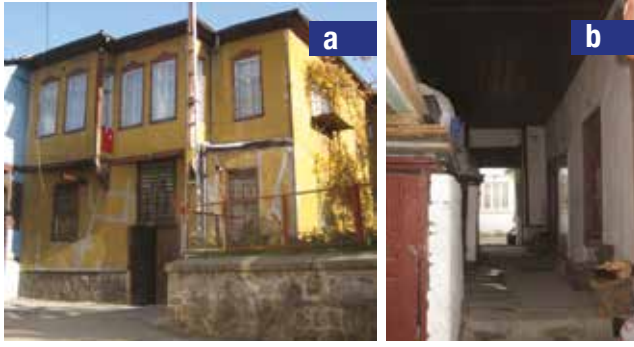
Fotoğraf 5 - (a) Eskicioğlu Sokak, No:8; (b) Taşlık, Eskicioğlu Sokak, No:8 / (a) Eskicioğlu Street, No:8; (b) "Taşlık", Eskicioğlu Street, No:8

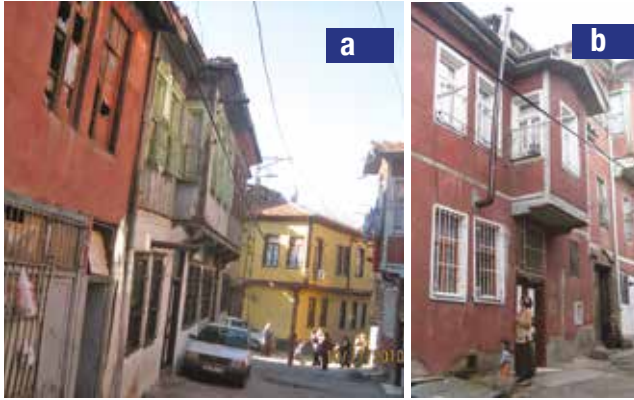
Fotoğraf 6 - (a) Kargı Sokak Üzerindeki Konutlar; (b) Kargı Sokak, No:29 / (a) Traditional Houses on Kargı Street; (b) Kargı Street, No:29

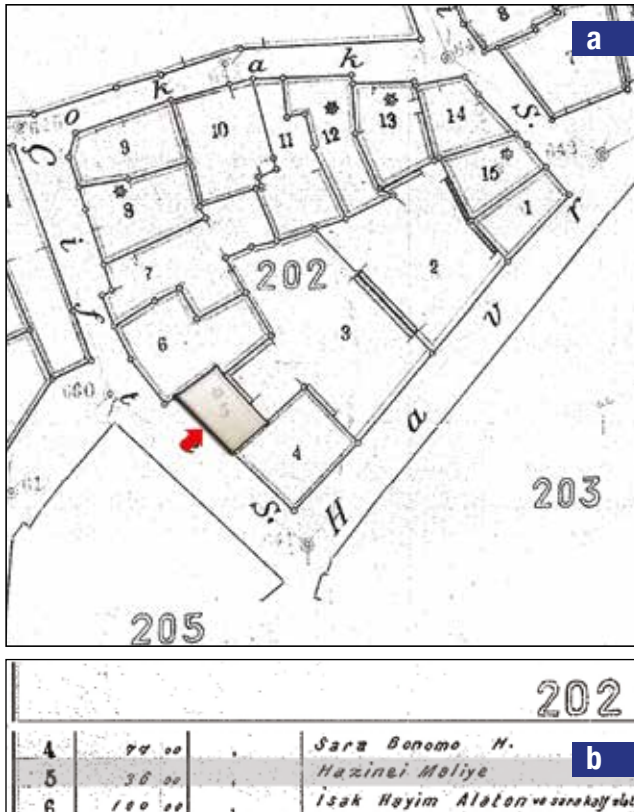
Şekil 12 - (a) 1930 Kadastral Planı'nda Kargı Sokak 29 (1930'da 5) no.lu parsel ve (b) ilgili kayıt / (a) The house on Kargı Street No: 29 (No:5 in 1930) and (b) related records on Cadastral Map of 1930

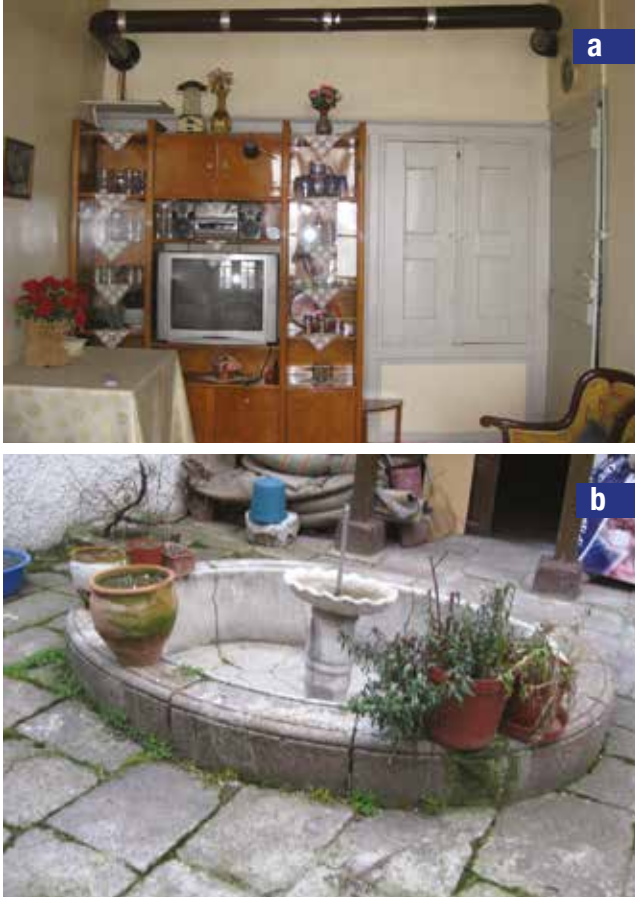
Fotoğraf 7 - Mimari elemanlar: (a) Yüklük + Gusülhane, Eskicioğlu Sokak, No:8; (b) Havuz, Birlik Sokak, No:3 / *Architectural elements: (a) Yüklük + Gusülhane (Traditional Cupboard), Eskicioğlu Street, No:8; (b) Fountain, Birlik Street, No:3.*

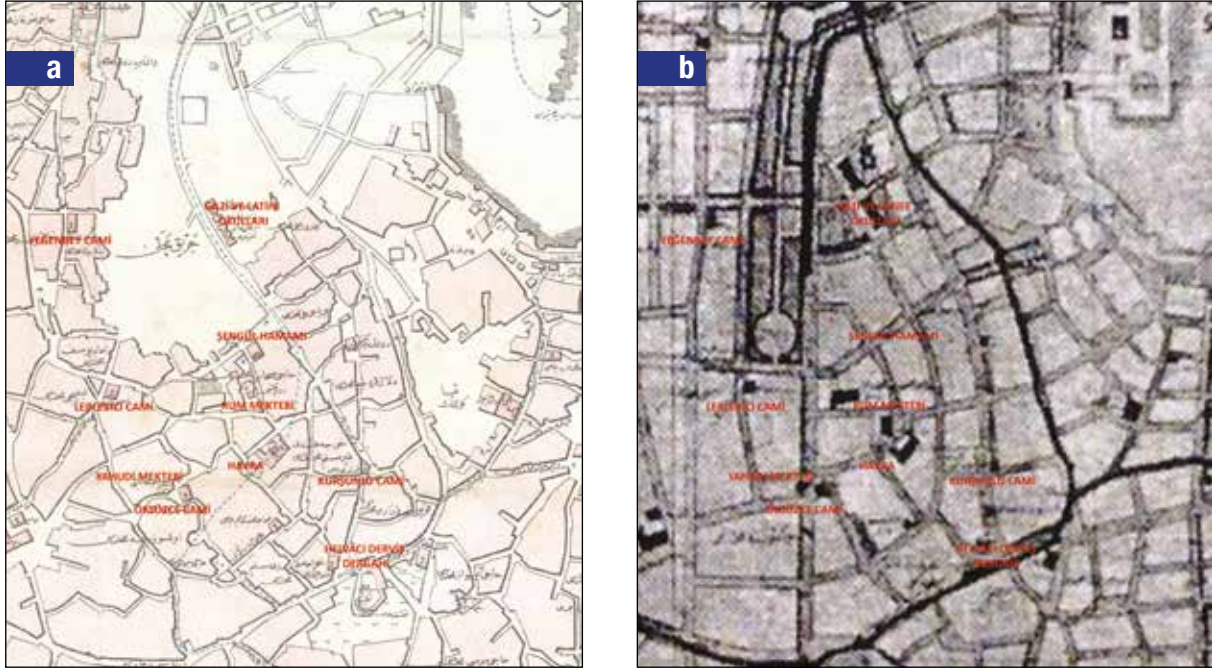
Şekil 13 - (a) 1924 Ankara Şehremaneti Haritası'nda (Günel, Kılıcı 2015: 80 (şekil 2)) Yahudi Mahallesi ve (b) 1924 Lörcher Eski Şehir Planı'nda (Cengizkan 2004: 39 (şekil 15)) aynı alanın karşılaştırması / Comparison of the Jewish Quarter in the 1924 Ankara Municipality Map(a) and the same area in 1924 Lörcher Old City Plan(b)

Planı alanın topografik özellikleri, çoklu mülkiyet yapısı ve mevcut yapılaşması gibi zorlayıcı etkenlere bağlı uygulama zorlukları nedeniyle onaylanmamış ve ihmal edilmiştir (Cengizkan 2004: 51, 58). Bu planda Yahudi Mahallesi için önerilen değişiklikler uygulanmamıştır. Ancak plan resmen onaylanmamış olsa da önerdiği yeni yol güzergahları ve yol genişletmeleri zaman içinde kısmen uygulanarak Kale ve çevresinin fiziki yapısında etkili olmuştur. Lörcher'in Eski Şehir Planı'nda Yahudi Mahallesi'nin, Öksüzce Cami'nin hemen batısından geçen Kuzey-Güney doğrultusundaki ana aks ile ikiye bölündüğü; Yangın Alanı ile bu aksın batısında kalan alanın dokusunun tamamen değiştirildiği; aksın doğusunda kalan alanda ise doku genel anlamda korunmakla birlikte sokak yapısında ve genişliklerinde önemli değişiklikler önerildiği görülmektedir (Şek.13). Sonuç olarak bu planın Yahudi Mahallesi için önerileri, uygulamada karşılık bulmamış ve alanın gelecek fiziki yapısında etkili olmamıştır.

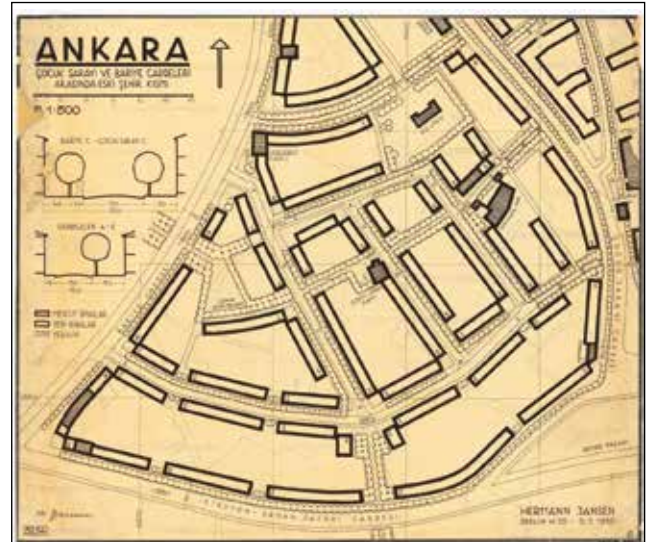
Şekil 14 - Jansen Planı'nda İstiklal Mahallesi / The İstiklal Quarter in Jansen's Plan (Kaynak: Atılım Üniversitesi Ankara Arşivi. URL: <http://ankaraarsivi.atilim.edu.tr/>)

"geleneksel doku" ile "yeni kent"i birbirinden ayırmayı hedeflemiştir (Tankut 2000: 305). Korunması gereken geleneksel doku ise planda "Protokol Sahası" olarak tanımlanmıştır (Tunçer 2001). İstiklal Mahallesi, Jansen Planı'ndaki korunması önerilen "Protokol Sahası"nın dışındadır. Planda, İstiklal Mahallesi'nin büyük oranda yıkılıp yerine iki katlı bahçeli evler barındıran, modern bir yerleşim alanı önerildiği görülmektedir. Bu doğrultuda, Kız Lisesi, Leblebici Cami, Eskicioğlu Cami, Sinagog ve Sinagog karşısında bulunan iki konut (Birlik Sokak, No: 3 ve 5) dışında bütün konutların yerine yeni yapılar önerilmiştir (Şek.14). Ancak, Lörcher Planı'nda olduğu

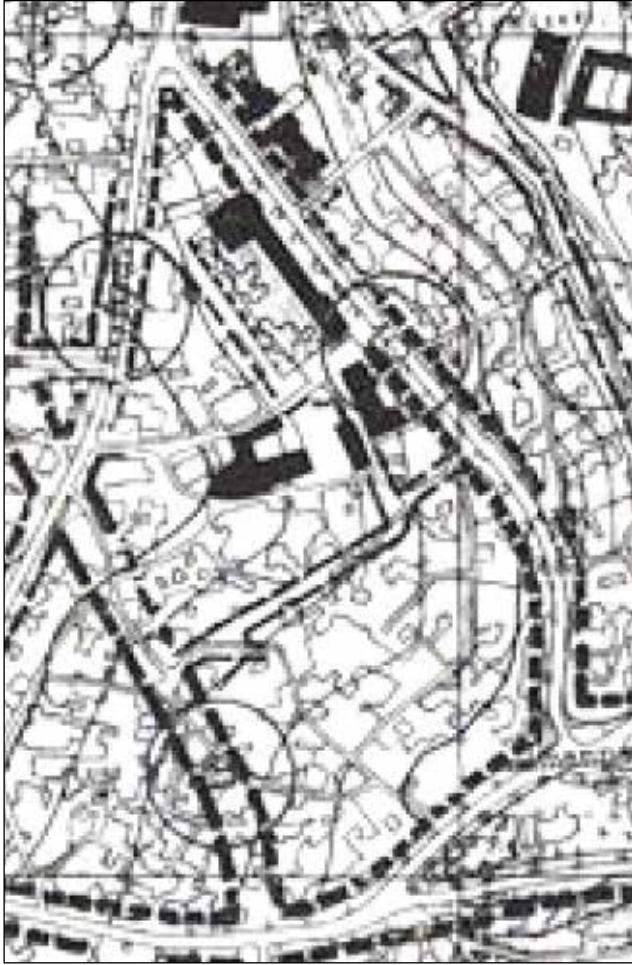
Şekil 15 -Yücel-Uybadin Planı'nda İstiklal Mahallesi / *İstiklal Quarter in Yücel-Uybadin Plan*

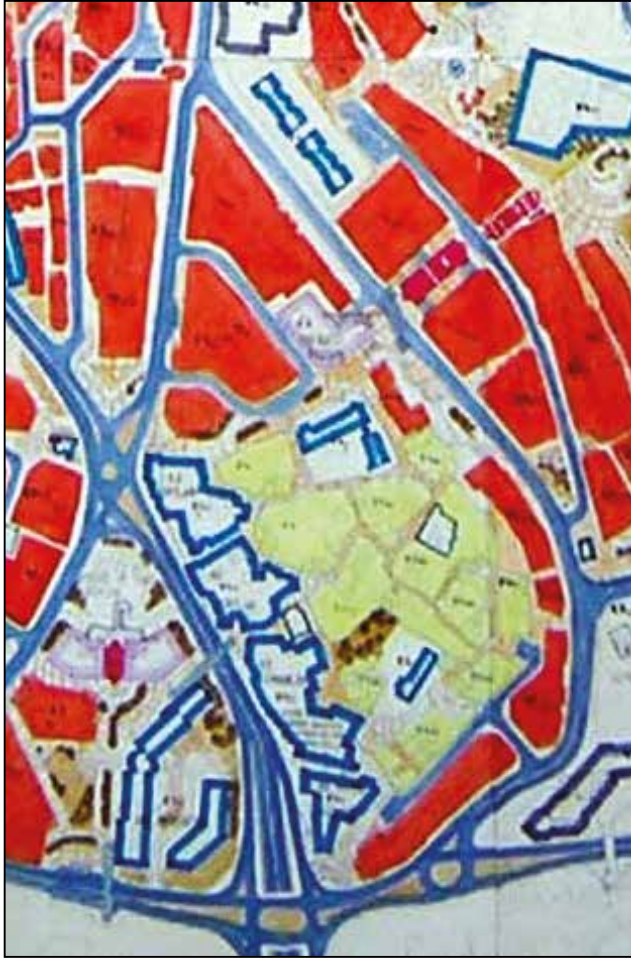
Şekil 18 - Ulus Tarihi Kent Merkezi Çevre Düzenleme Yarışması, Raci Bademli ve ekibinin hazırladığı Ulus Planı'nda İstiklal Mahallesi (Kıral 2013: 220) / *The İstiklal Quarter in the Ulus Plan prepared by Raci Bademli and his team for the Ulus Historical Center Environmental Design Competition*

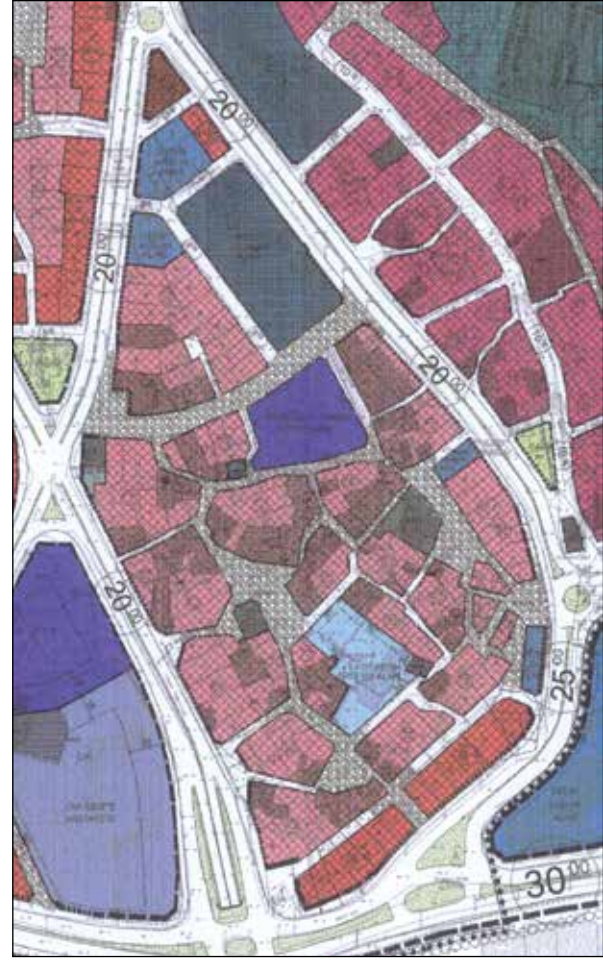
Şekil 19 - Hassa Mimarlık tarafından hazırlanan 'Ankara Tarihi Kent Merkezi Yenileme Alanı 1/1000 Ölçekli Koruma Amaçlı Uygulama İmar Planı'nda İstiklal Mahallesi / *İstiklal Quarter in 'Ankara Historic City Center Urban Renewal Area 1/1000 Scaled Conservation Development Plan' prepared by Hassa Architecture*

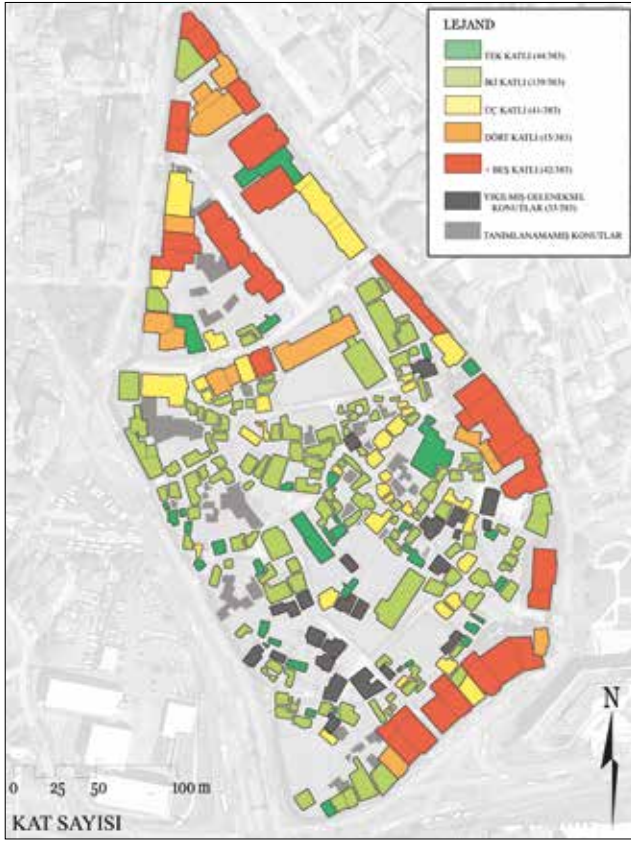
Şekil 21 - Kat sayısı (tespit: 2010-2011 arazi çalışması) / Number of floors (based on 2010-2011 fieldwork)

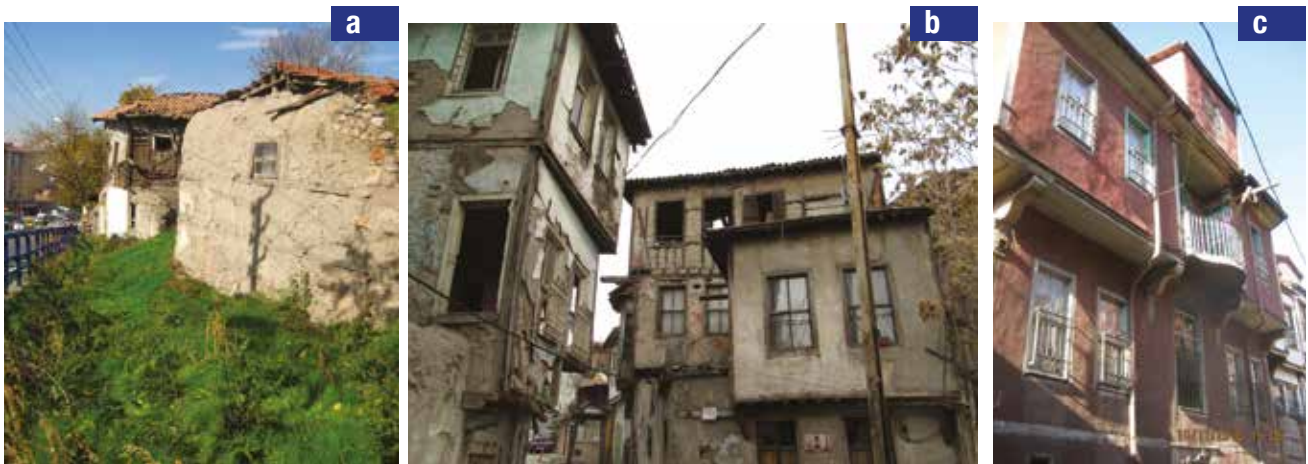
Fotoğraf 8 - Yapıların yapısal durumu: (a) mahalle çeperinde kullanılmayan ve yıkılmak üzere olan konutlar, Leylekli Sokak ile Adnan Saygun Caddesi kesişimi (b) mahallenin iç kesimlerinde terk edildiği için yapısal durumu çok kötüleşmiş yapılar, Kumrucuk Sokak ve Zümrüt Sokak kesişimi (c) yapısal olarak daha iyi durumda olan halen kullanılan konutlar, Kargı Sokak, No:31 / Structural condition of buildings: (a) partially demolished houses on the periphery of the quarter, at the intersection of Leylekli Street and Adnan Saygun Avenue, (b) abandoned buildings with poor structural and material condition in the inner parts of the quarter, at the intersection of Kumrucuk and Zümrüt Streets, (c) the houses in better condition and which are still in use, Kargı Street, No:31

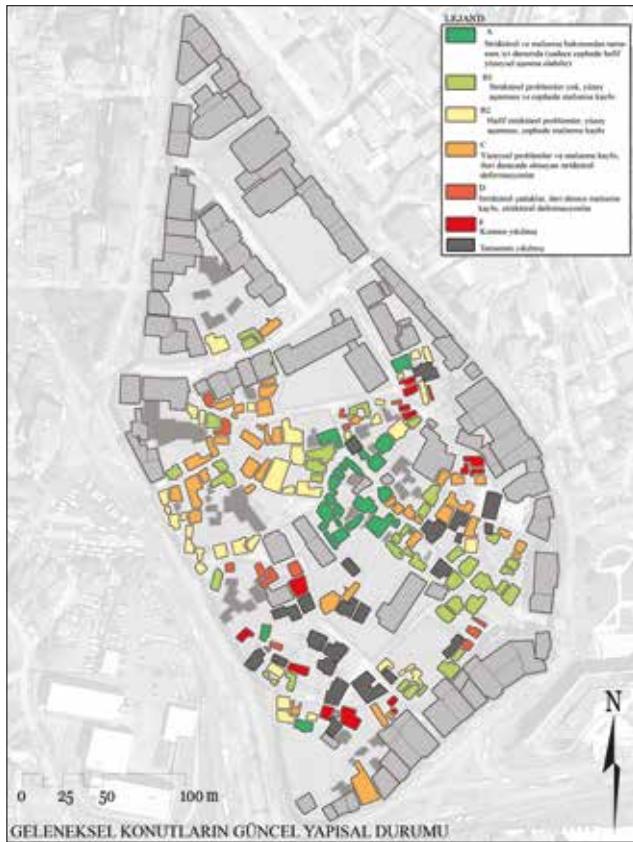
Şekil 22 - Geleneksel konutların yapısal durumu (tespit: 2010-2011 arazi çalışması) / Structural condition of traditional houses (based on 2010-2011 fieldwork)

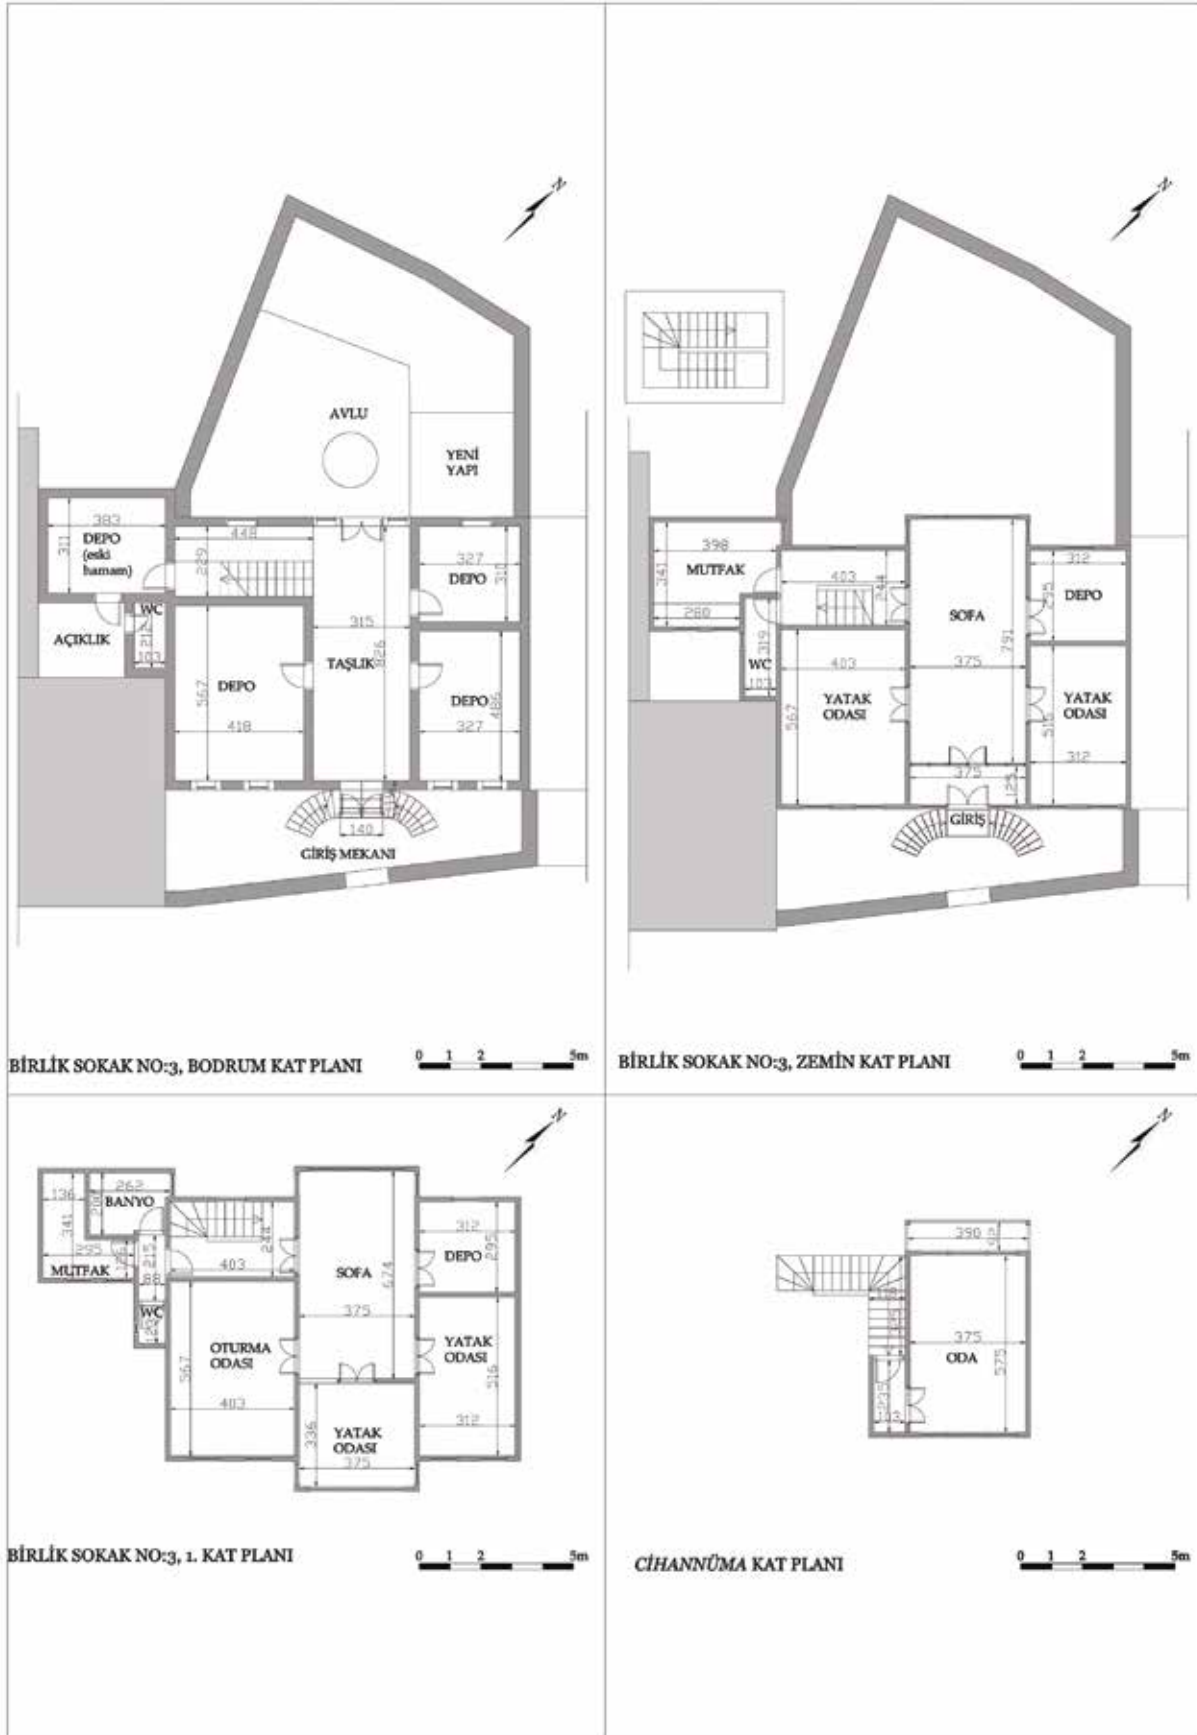
Levha 4 - Birlik Sokak, No:3, günümüz kat planları³⁰ / *Birlik Street, No:3, current floor plans*

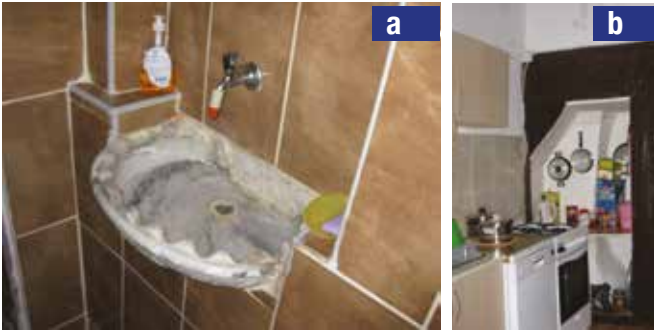
Fotoğraf 9 - Birlik Sokak, No:3 (a) özgün hamamdan taşınan bir parça günümüzde tuvalette lavabo olarak kullanılmakta; (b) mutfakta dönüştürülmüş dolap / *Birlik Street, No:3 (a) the reuse of the original hammam basin as the hand basin the toilet; (b) The conversion of the traditional cupboard in the kitchen*
