ANKARA İSTİKLAL (YAHUDİ) MAHALLESİ: TARİHİ, DOKUSU VE KONUTLARI

İSTİKLAL (JEWISH) QUARTER IN ANKARA: HISTORY, TISSUE AND HOUSES

Deniz AVCI HOSANLI * - A. Güliz BİLGİN ALTINÖZ **

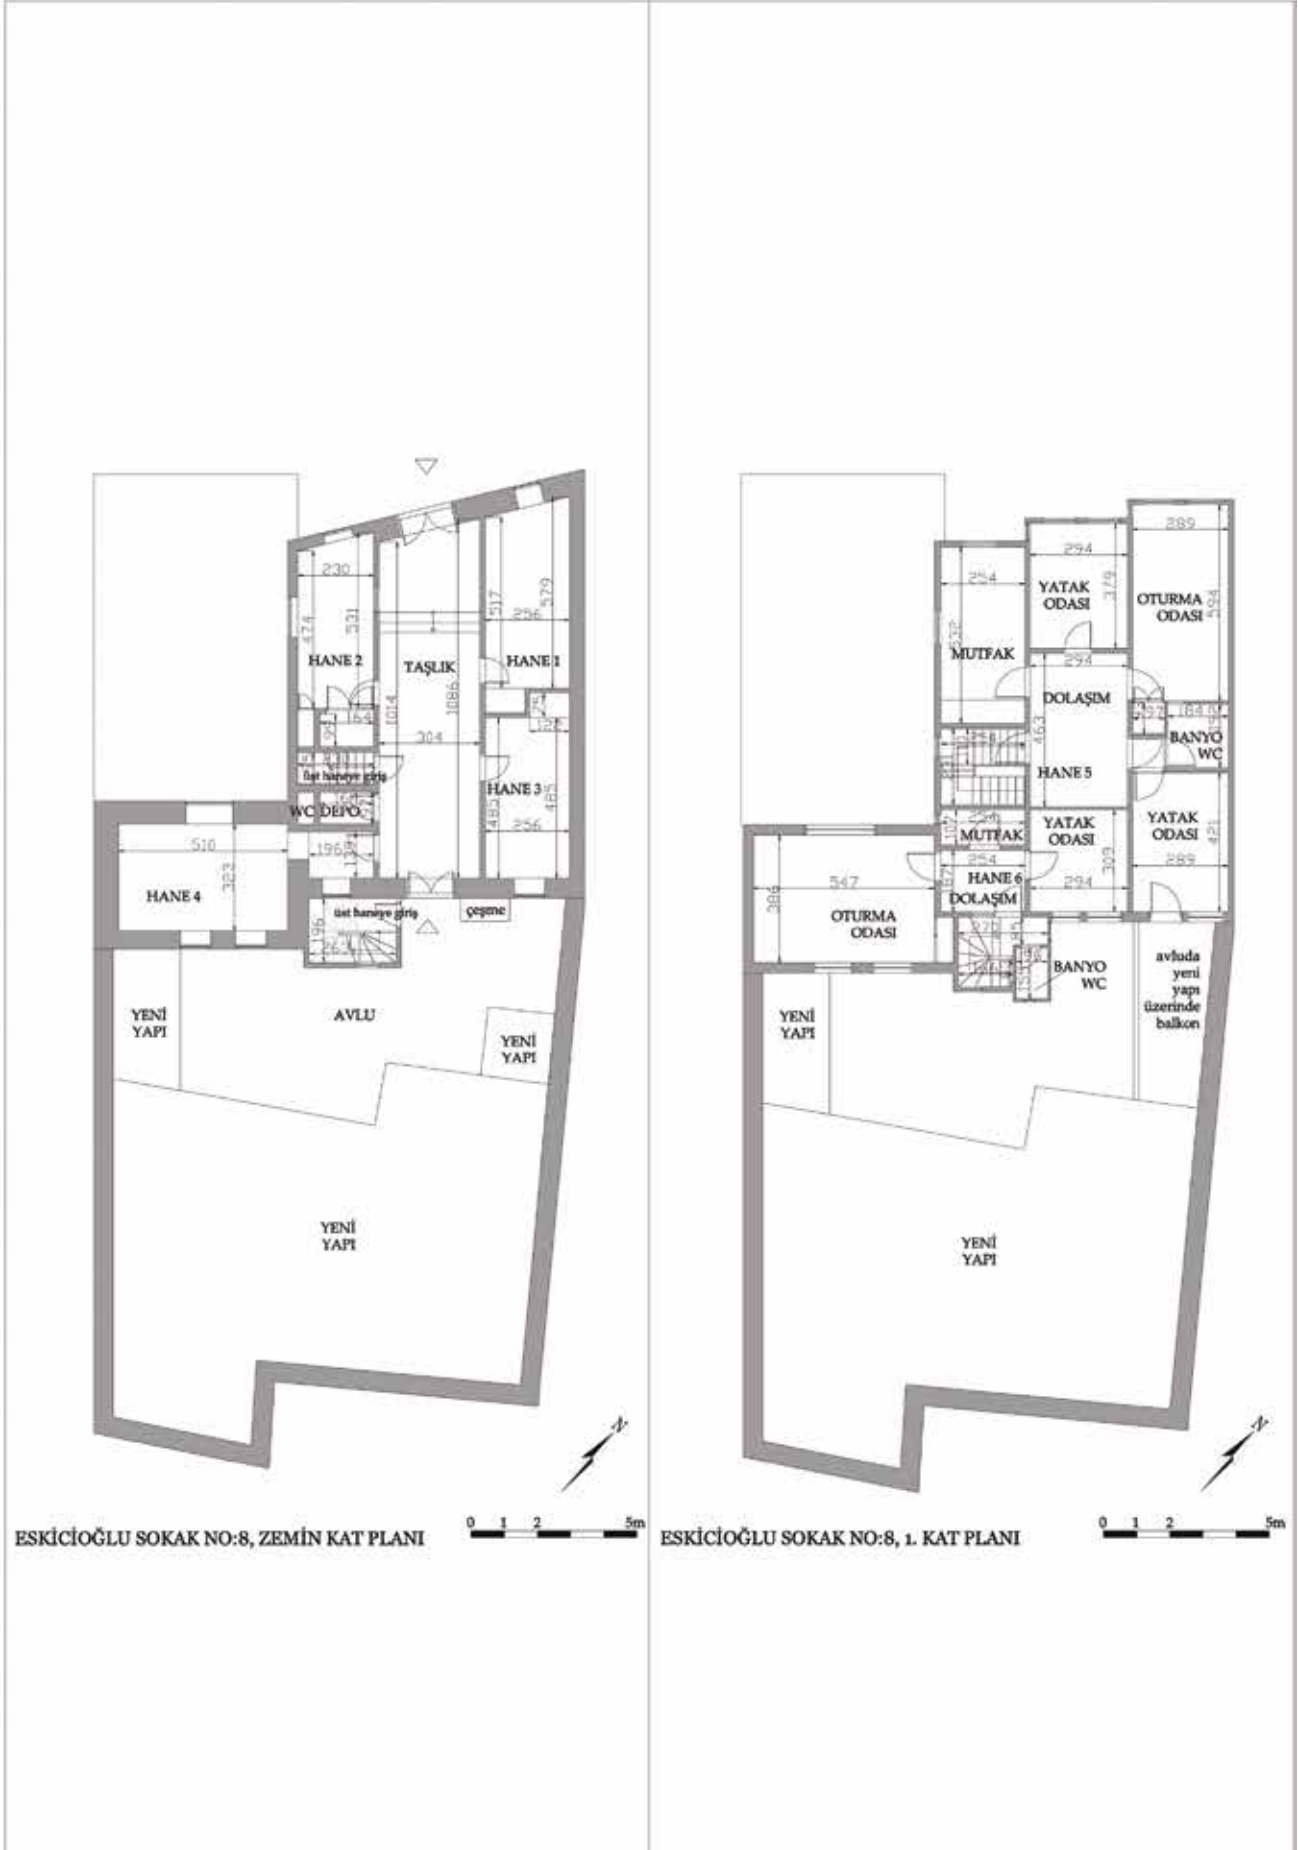
Levha 5 - Eskiçioğlu Sokak, No:8. Günümüz Kat Planları / Eskiçioğlu Street, No:8. Current Floor Plans
