# KÜÇÜKAVULCUK KÖYÜ YERLEŞİM DOKUSU VE EVLERİ

## KÜÇÜKAVULCUK VILLAGE SETTLEMENT TISSUE AND HOUSES

Eti AKYÜZ LEVİ \* - Burcu TAŞCI \*\*

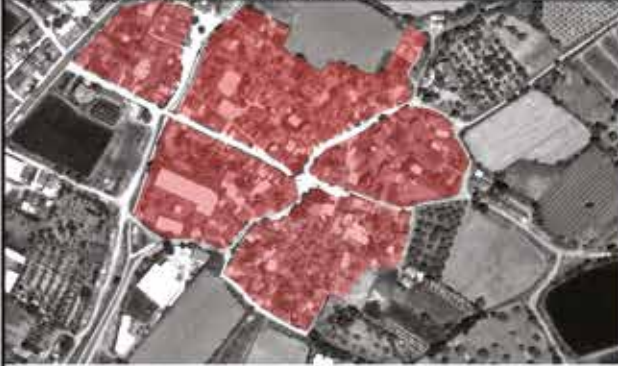
Şek. 2: Küçükavulcuk Köyü yerleşim alanları  
Fig. 2: Dwelling areas of Küçükavulcuk Village

İzmir'in Ödemiş ilçesine bağlı Küçükavulcuk Köyü, ilçe merkezine 5 km, il merkezine 115 km uzaklıktadır. Köye yalnızca 2 km uzaklıkta, 14. yüzyılda Aydınogulları Beyliği'ne başkentlik yapmış önemli tarihsel yerleşimlerden Birgi bulunmaktadır (Lev. 1: Şek. 1, 2, 3, Foto. 1).

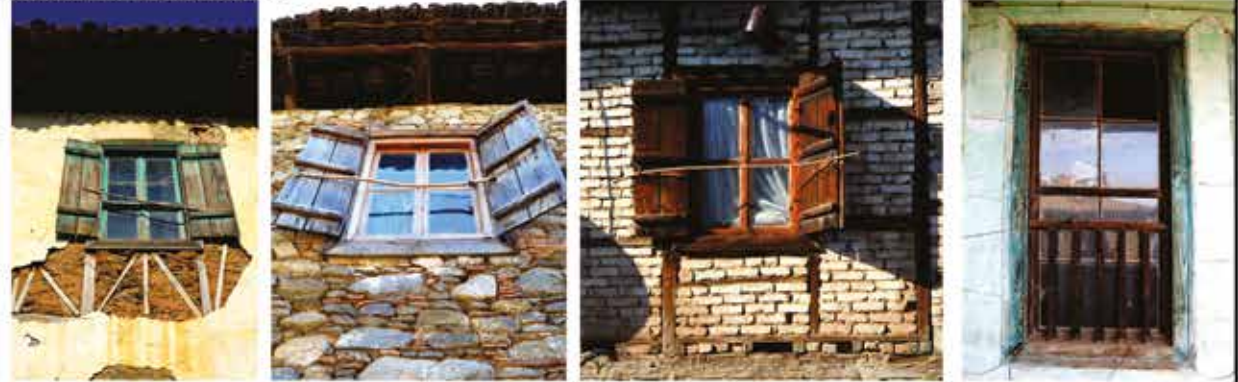
Foto. 8-15: Pencere ve kepenkler  
Photo. 8-15: Windows and shutters

Küçükavulcuk Köyü'ndeki evlerin avlulu olması dolayısı ile evlerin dış kapıları, avlu kapılarıdır. Kapılar, ahşap çift kanatlı, ahşap pervazlı, çoğunlukla üstü beşik çatılı ve alaturka kiremit kaplı bir giriş saçağı ile korunaklı duruma getirilmiş durumdadır. Geleneksel Türk yerleşimlerinde kırsal dokuda sıklıkla görülen bu detay, bu köyde de algılanmaktadır. Kapılarda, dikey ahşap elemanlar, iri metal çiviler ve pirinç kapı halkaları dikkat çeker. Evlerdeki pencereler, ahşap pervazlı açılır çift kanat veya giyotin doğramalı, bazıları ahşap kanatlıdır. Pencereler, genellikle dikey dikdörtgen formludur (Lev. 2: Foto. 8-15).

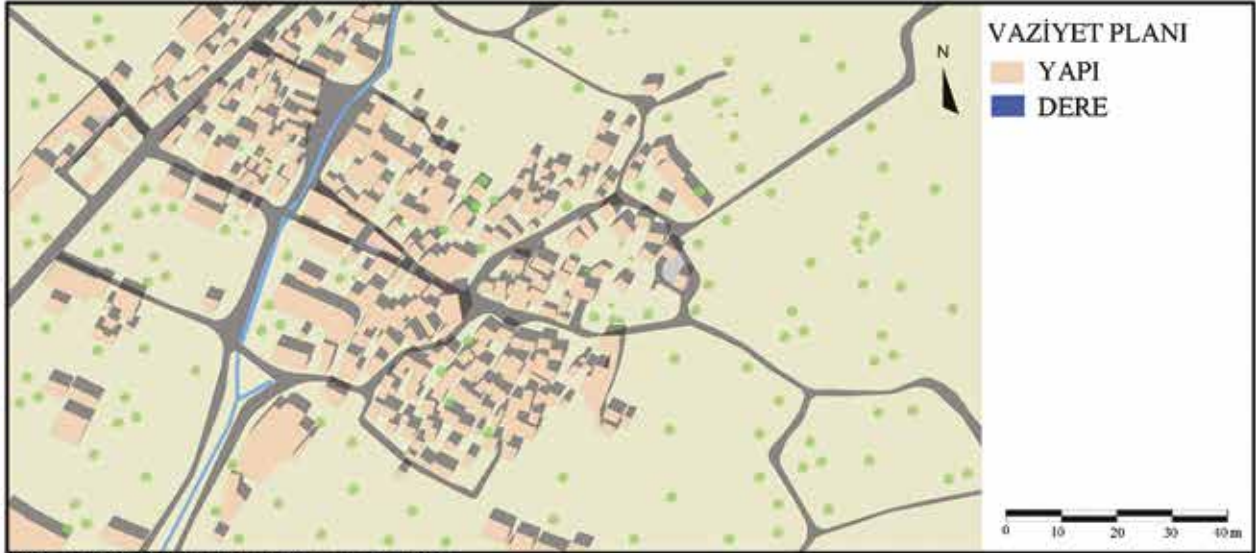
Şek. 4: Küçükavulcuk Köyü vaziyet planı  
Fig. 4: Site plan of Küçükavulcuk Village

Çalışma, Küçükavulcuk Köyü'ne ilişkin yerinde tespitlerin yapıldığı alan çalışmaları üzerine yoğunlaşmıştır. Alan çalışmaları ile elde edilen veriler analiz paftaları üzerine aktarılmış ve belgelemeye dayalı bu çalışmanın temelini oluşturmuştur. Bu kapsamda beş analiz paftası hazırlanmıştır. İlk olarak köyün vaziyet planı üzerinden dolu-boş analizi yapılmış, yapılar, bahçeler, yollar ve derenin konumu pafta üzerine aktarılmıştır (Lev. 3: Şek. 4). Konut, cami, muhtarlık, fırın, market, kiraathane ve sera başlıkları altında işlev durumu analiz edilmiştir (Lev. 3: Şek. 5). Evlerin kullanım durumuna bakıldığında, sürekli kullanılanlar aktif, sezonluk kullanılanlar aktif olmayan ve atıl durumda olan yapılar kullanılmıyor olarak adlandırılmıştır. Bu durumda yapıların 245'ini aktif olarak kullanılanlar, 147'sini aktif kullanılmayanlar oluşturmakta olup, üç yapı da atıl durumdadır (Lev. 3: Şek. 6). Yapıların harabiyet durumu incelendiğinde sözkonusu yapılardan beş adedi harap durumda, 30'u ise onarılmıştır (Lev. 4: Şek. 7). Kat adedi analizi ile tek katlı ve iki katlı yapıların durumu ortaya koyulmuştur (Lev. 4: Şek. 8).

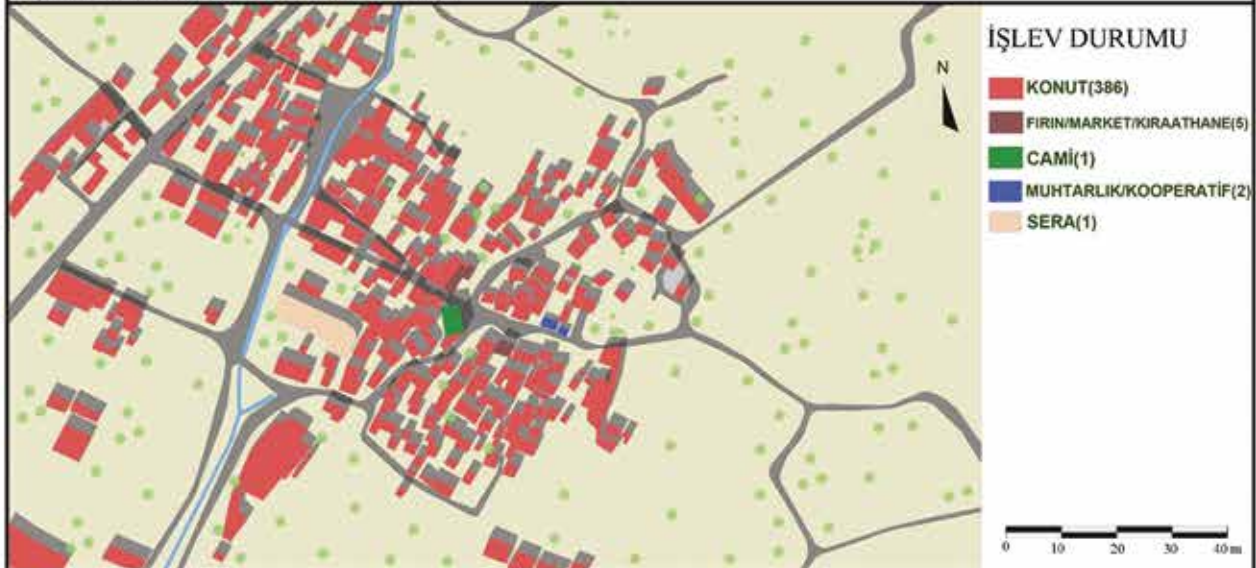
Şek. 5: Küçükavulcuk Köyü işlev durumu  
Fig. 5: Function analysis of Küçükavulcuk Village

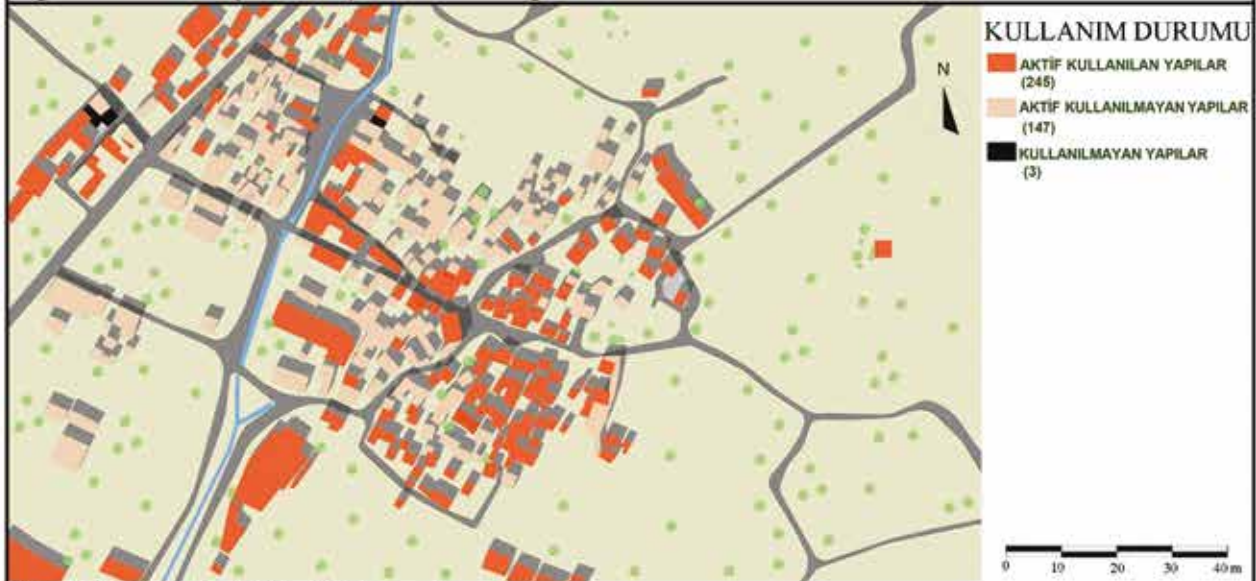
Şek. 6: Küçükavulcuk Köyü kullanım durumu  
Fig. 6: Usage analysis of Küçükavulcuk Village

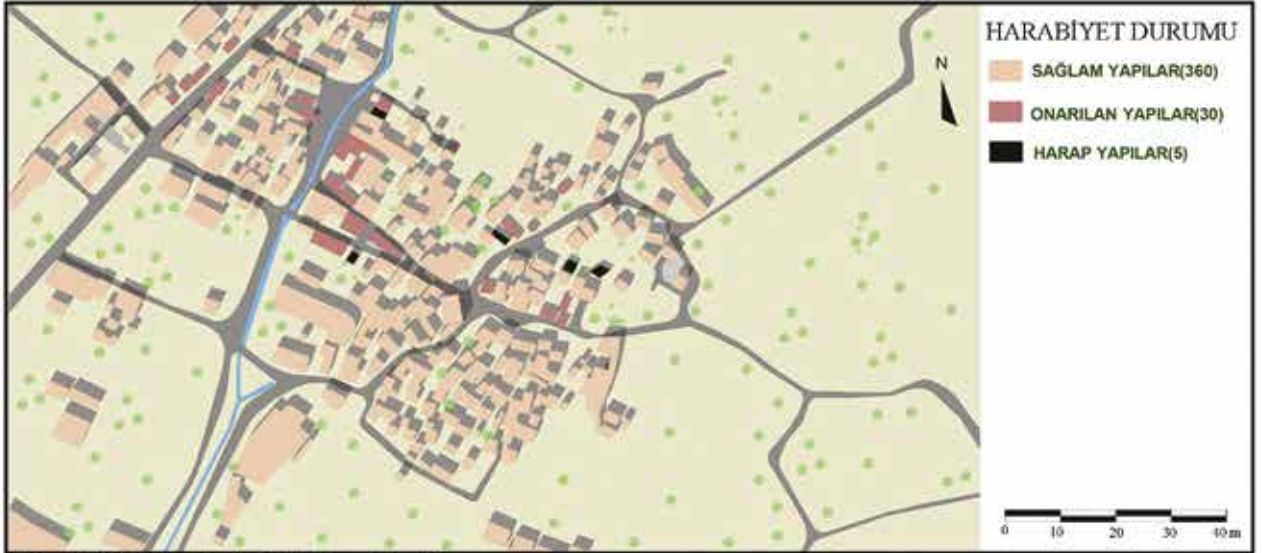
Şek. 7: Küçükavulcuk Köyü harabiyet durumu  
Fig. 7: Destruction analysis of Küçükavulcuk Village

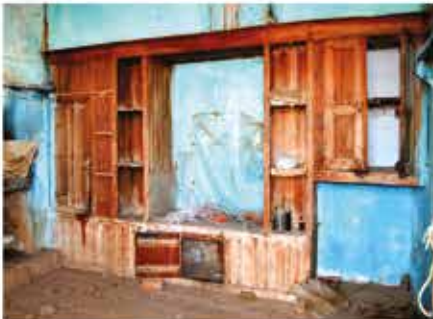
Foto. 25: Yüklük  
Photo. 25: Cupboard

Ahır mekânından ahşap bir merdiven ile üst kat sofasına ulaşılmaktadır. Yapı açık dış sofalı plan şemasına sahiptir. Hayat mekânının köşesinde iki rıhtla yükseltilmiş seki mekânı konumlanmaktadır. Kot farkı yanı sıra, ahşap parmaklıklar ile özelleşen bu mekân bir bakıma geleneksel Türk evlerindeki açık ile kapalı mekân arasında yer alan mekânsal çeşitliliğin bir örneği niteliğindedir. Mekân batı yönünde Bursa kemerleri ile profillendirilerek ayrıcalıklaştırılmıştır. Üst katta sofaya açılan yanyana dizilmiş, birisi daha büyük üç oda bulunmaktadır. Başoda, iki cephesi ile dışarıya açılmaktadır. Odalarda yüklük ögesi, sedir görülmektedir. Yüklüklerin köşesinde gusülhane vardır (Lev. 5: Foto. 25).

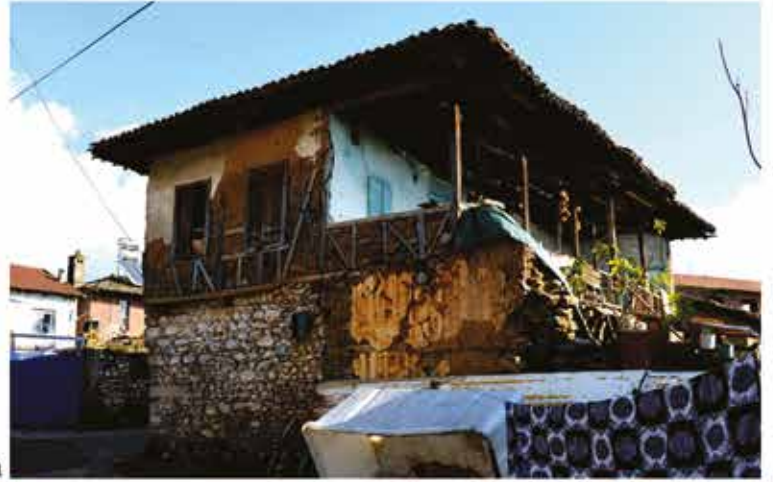
Foto. 29: Batı cephesi  
Photo. 29: West elevation

Evdeki mimari öğeler bağlamında kapı ve pencereler ahşap ve çift kanatlıdır. Kapı üstlerinde yalın zigzag desenli motif dikkat çekmektedir (Lev. 7: Foto. 45). Dış cepheye bakan çift kanatlı pencerelerin ahşap kanatlı kepenkleri vardır (Lev. 6: Foto. 29).

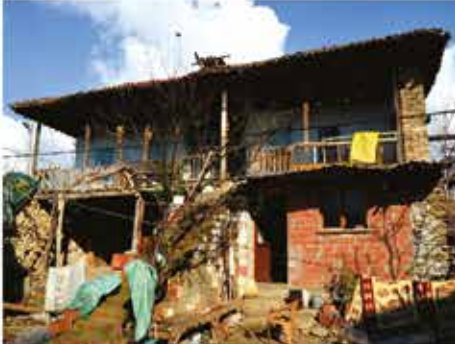
Foto. 30: Güney cephesi  
Photo. 30: South elevation

122 numaralı yapı iki katlı ve açık dış sofalı plan şemasındadır. Sofa altı ve ahır mekânlarını içeren alt kat, süreç içerisinde değişime uğramış, olasılıkla yaşlı ev sahibinin merdivenden üst kata çıkmakta zorlanmasının etkisi ile alt kat mekânlarından biri sürekli kullanılan ve yaşanan bir odaya dönüştürülmüştür (Lev. 6: Foto. 30).

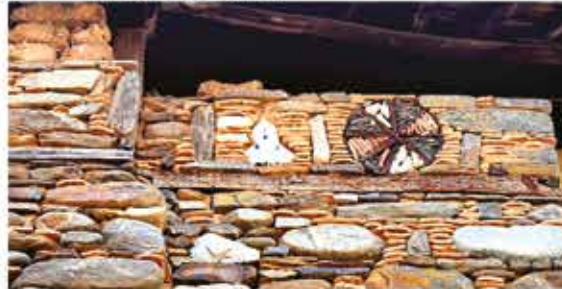
Foto. 44: Süsleme (Konut 2)  
Photo. 44: Ornament (House 2)

Yapı cephesinde dikkat çeken bir başka unsur ise, Ege Adalarındaki kule evlerin cephelerinde de sıklıkla görülen motiflerin varlığıdır (Lev. 7: Foto. 44). Taş ve kiremit parçaları ile oluşturulan geometrik motifler, yapıda oturan veya yapan usta ile ilintili olabilir.

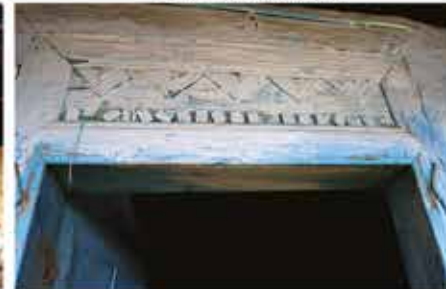
Foto. 45: Kapı detayı (Konut 2)  
Photo. 45: Detail of door (House 2)
