Karaburun Yarımadası (İzmir) Kırsal Mimarlık Envanteri 2004 Yılı Çalışmaları: Çullu ve Hisarcık Köyleri

Sedat EMİR*/ Zeynep Durmuş ARSAN**/ Nilgün KİPER**

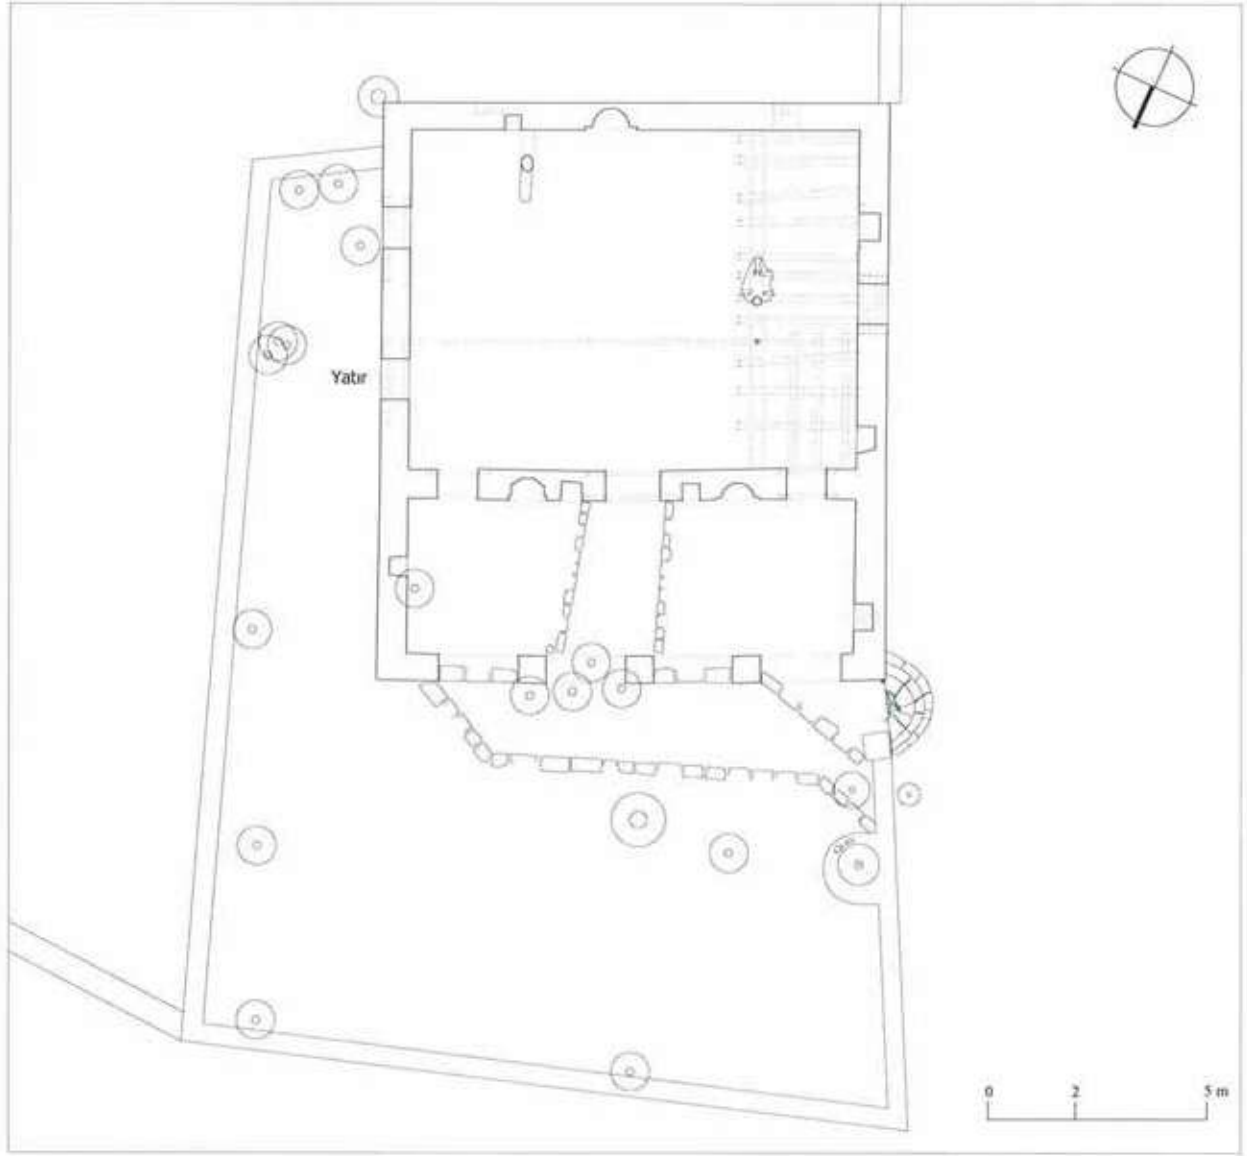
Şek. 6. Çullu köyü camisi (env. no: K16.C5.1), rölöve planı.

Cami 7.77 x 10.22 m boyutlarında enine bir harim ile 3.50 m derinliğinde dört açıklıklı bir giriş revakından oluşur (lev. 4: şek. 6-7; lev. 5: şek. 8-10). Yapının ön tarafında üç yandan alçak bir duvarla çevrili küçük bir hazire yer almaktadır. Hazirenin güneye dönen doğu duvarı, caminin doğu tarafındaki yatırım bulunduğu dar alanı tanımlar ve mezarlıktan ayırır. Hazirenin batı duvarına bitişik olarak bir kaide üzerine inşa edilmiş, minare gövdesini anımsatan silindirik bir konstrüksiyon dikkat çekicidir. Kuzeyde, hazire duvarının altındaki patikadan hemen sonra arazi dik bir yamaç halinde aşağıya doğru devam eder. Camiye ulaşılan yoldan kenar taşlarıyla kabaca biçimlendirilmiş basamaklarla kuzeybatıdaki çeşmeye inilir (lev. 7, res. 4-5).

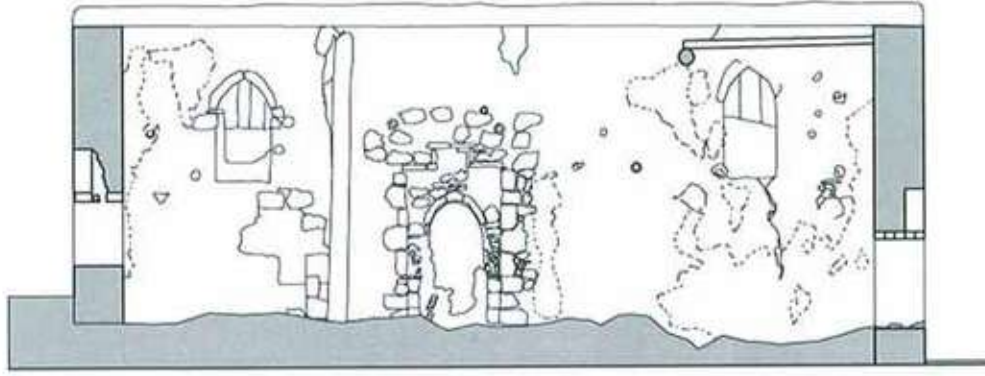
Şek. 8. Çullu köyü camisi (env. no: K16.C5.1), enine kesit, rölöve.

Yapının düz toprak dam biçimindeki örtüsü neredeyse tümüyle yıkılmış durumdadır. Örtü, giriş ekseninde uzanan ve duvarlarla birlikte ortada üç ahşap direğe oturan iri kesitli üç ağaç kiriş (yerel deyişle *düver*) tarafından taşınır. Bu düverler üzerinde sırasıyla sık bir ağaç kirişleme, ahşap rabita döşeme ve yatırım için kullanılan deniz yosunu (yerel deyişle *kara saman* ya da *deniz samanı*) yer alır, en üste köylünün *geren toprak* adını verdiği toprak serilmiştir. *Geren* toprak dam (lev. 7: res. 6), konutlar için de geleksel örtü biçimidir.

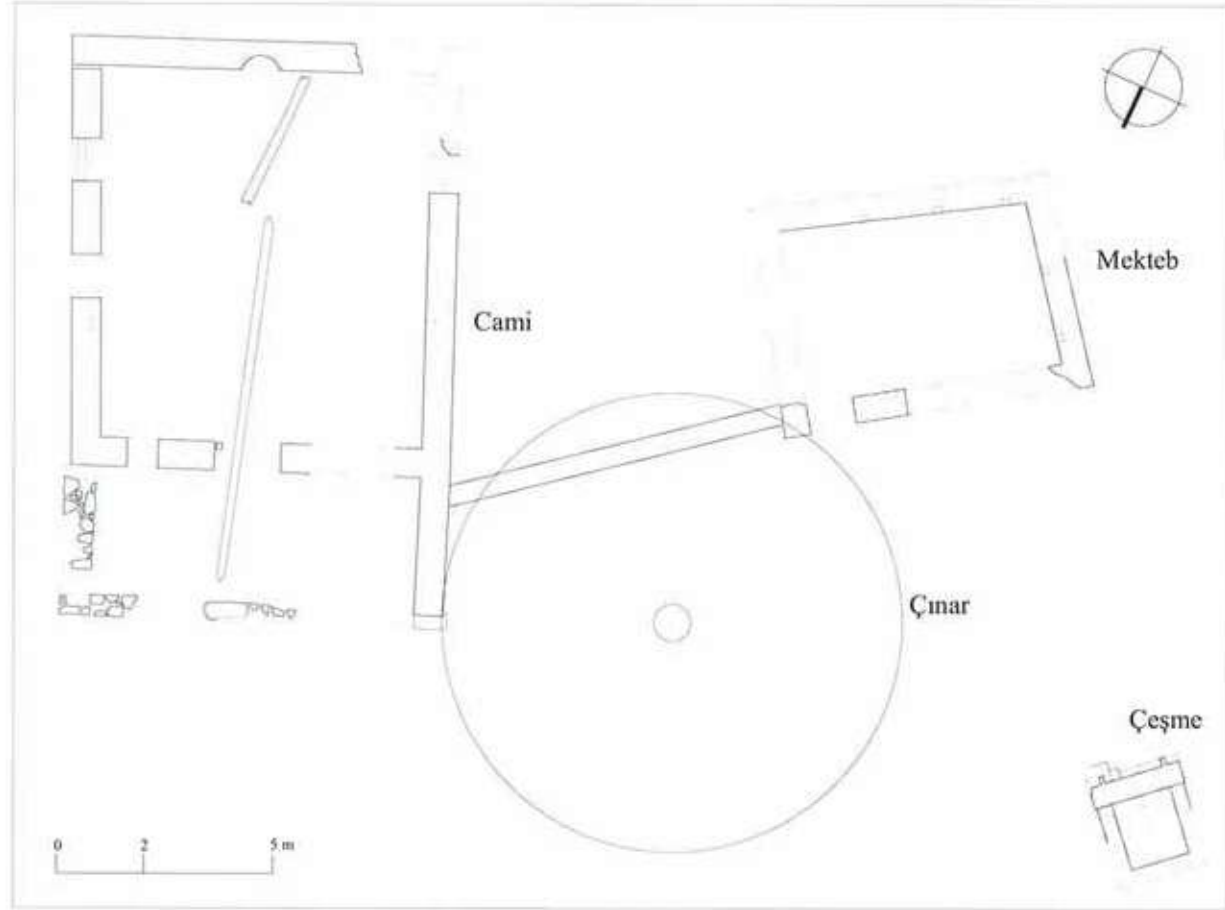
Şek. 12. Hisarcık köyünde cami (env. no: K16.C5.51), mekteb (env. no: K16.C5.76) ve çeşme (env. no: K16.C5.55), rölöve planı.

Önemli ölçüde yıkılmış olan cami 8.65 x 7.45 m boyutlarında bir harimle 3.50 m derinliğinde bir giriş revakından oluşur (lev. 6: şek. 12). Caminin batı duvarı kuzeye doğru devam ederek revak yan duvarına dönüşürken, doğuda böyle bir duvarın yer almaması dikkat çekicidir. Harimin giriş tarafına inşa edilmiş olan ve alışılmadık biçimde yapının dışından ulaşılan fevkâni ahşap mahfilden neredeyse hiçbir kalıntı yoktur. Caminin hemen doğusunda, zeytin ağacının altında yer aldığını öğrendiğimiz küçük hazire yönünden bir dış merdiven yoluyla ve 130 cm yüksekliğinde basık bir kapı açıklığından geçildiği söylenen bu mahfilin Çullu camisinde olduğu gibi sonradan eklendiğini düşünmek akla yakın görünüyor.

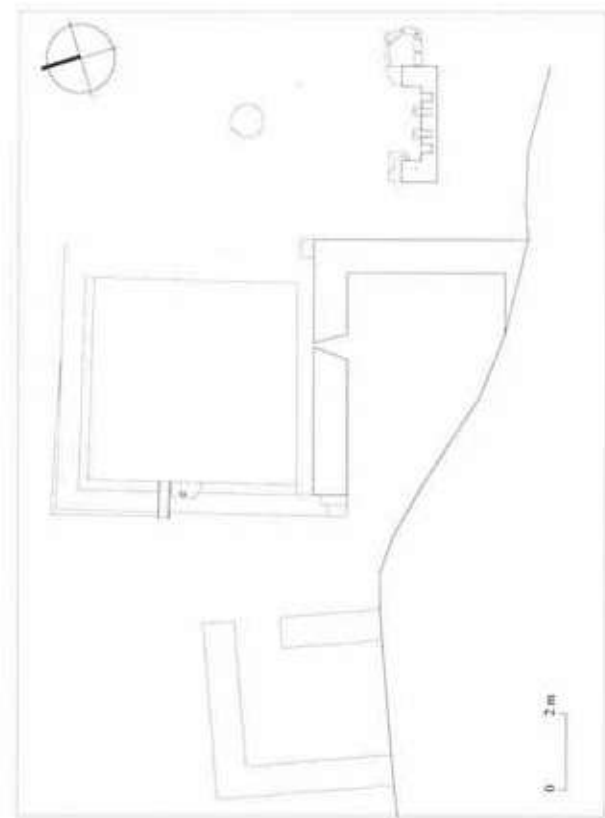
Şek. 14. Hisarcıkaltı çeşmesi (env. no: K16.C5.79) ve havuzu (env. no: K16.C5.80), rölöve planı.

Çeşmenin yanına 4 x 4 m boyutlarında büyükçe bir havuz (env. no: K16.C5.80) inşa edilmiş, gelen su Çullu'da gördüğümüz gibi açılı bir kanalla havuza bağlanmıştır. Havuzun oldukça basit tasarlanmış bir şamandıra düzeneği bulunmaktadır: Bu düzeneğe, batı duvarı üzerine yerleştirilen yassı bir kapak taşına açılmış 9 cm çapında bir delikle, bu deliği şakulde tutacak biçimde havuz duvarının iç yüzüne açılan boyuna bir yarıktan ibarettir. Kapak taşının hemen yanındaki oluk, havuz dolduğunda suyun fazlasını dışarıya verir. Çeşmenin havuz tarafına, duvar köşelerinde surdan alınan irice kesme taşların kullanıldığı bir barınak inşa edilmiştir. Barınağın mazgal pencereli duvarı kısmen havuz duvarına oturur. Havuz ve barınağın batısında ise suyla çalışılan bir işliğe ait olabilecek duvar kalıntıları yer almaktadır. Yerleş-

meden uzak bu yapı topluluğunun doğrudan doğruya tarımsal üretime yönelik olduğu anlaşılıyor (lev. 6: şek. 14).

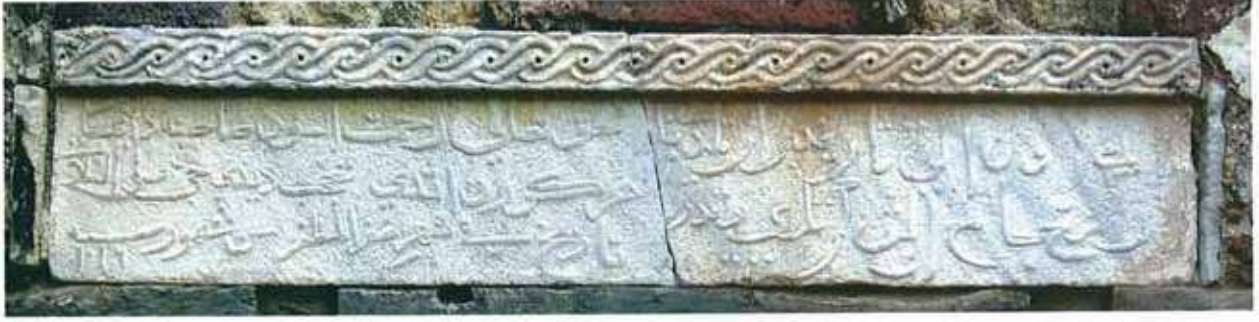
Res. 1. Çullu köyü camisi, inşa kitabesi.

Çullu köyündeki cami (env. no: K16.C5.1) yerleşimin kuzey ucunda, kısmen düzleştirilmiş hâkim bir noktada konumlanır. Yapının giriş kapısı üzerinde 163.5 x 36.5 x 7 cm boyutlarında üç satırlık bir inşa kitabesi yer almaktadır (lev. 7: res. 1). Kitabe için uzun kenarlarından birinde girift örgüyle bezeli bir kenar silmesi bulunan devşirme bir mermer levha parçası kullanılmıştır. Kitabenin transkripsiyonu ve çevirisi şöyledir:

İnşa kitabesine göre cami H 1016 (1607) yılında inşa edilmiştir, ancak kitabede yapının bânisiyle ilgili bir açıklama yoktur. Öte yandan Vakıflar Genel Müdürlüğüne bağlı Karaburun vakıfları fihristinde "Çullu karyesinde kain el-Hac Hüseyin câmi-i şerîfi" ne ait bir vakıf kaydı bulunmaktadır (Telci 1996: 88).

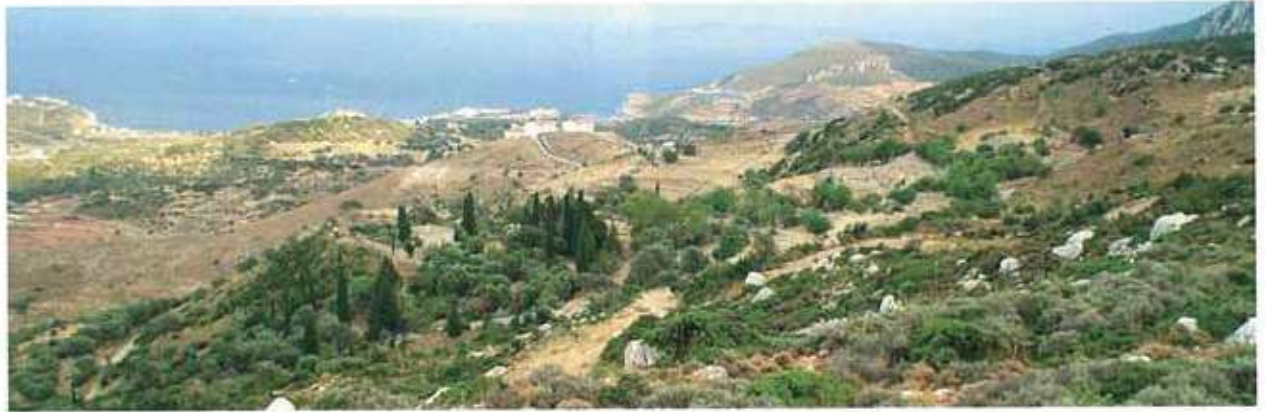
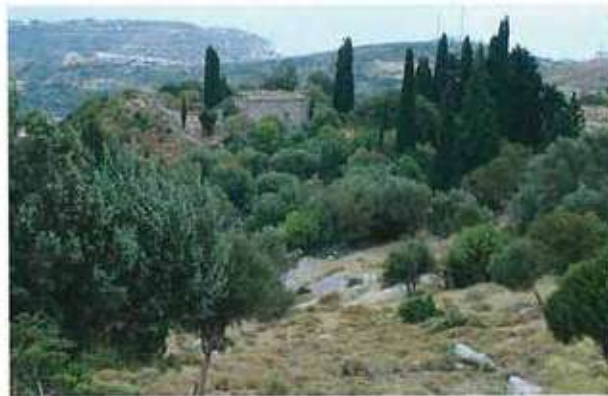
Res. 4. Çullu köyü ve camisi, Hisarcık yolundan görünüş.

Res. 5. Çullu köyü camisi.

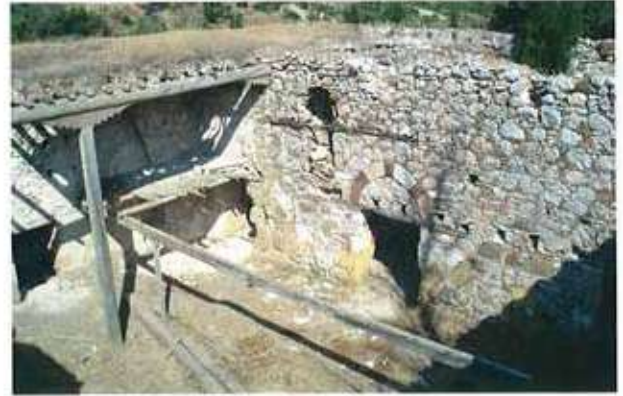
Res. 6. Çullu köyü camisi, harim.

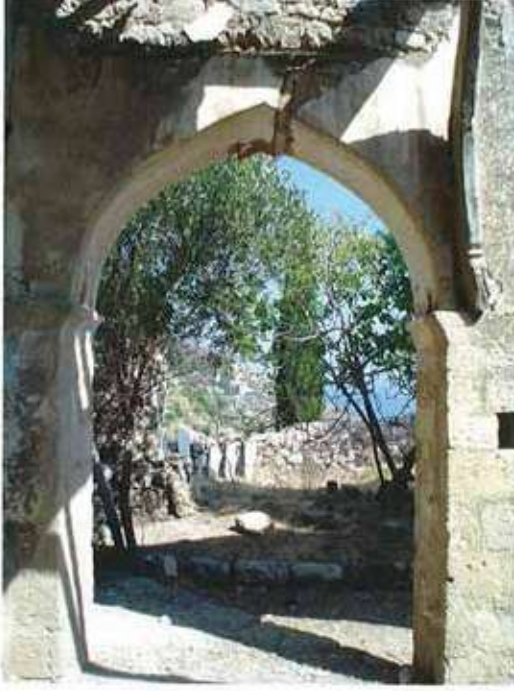
Caminin muhtemelen 19. yüzyıl başlarında kapsamlı bir onarım ve ihya gördüğü anlaşılıyor. Bu onarımda revak yan duvarları arasına cephe boyunca kesme taş ayaklarla taşınan (*in situ* düverin revak tarafına devam edişine bakılırsa özgün revak taşıyıcıları yarımadaadaki camilerin hemen tümünde gördüğümüz gibi ahşap direkler olmalıydı) yeni bir revak duvarı, hazire duvarıyla bütünleşen basamaklı bir *avlu* girişi, batıdaki revak yan sekisiyle hemzemin bir *giriş* sahanlığı ve harimde cami giriş duvarına bitişik fevkâni bir ahşap mahfil inşa edilmiş, revak yan sekileri arasında kalan cami giriş sahanlığı da yenilenen taşıyıcı düzenine göre yeniden biçimlendirilmiştir. 2003 yılı çalışmalarında revak orta ayağında saptadığımız bir tarih kaydı bu onarım ve ihya etkinliğini belgeler niteliktedir. Ayak taşlarından birine özenle kazınmış olan H 1226 (1811) tarihi herhalde yeni revakı inşa eden yapı ustasının yadığıdır (lev. 7: res. 2). Bu oldukça geniş kapsamlı onarımdan sonra (etkilendiği bir deprem dışında) yapı, köyün boşaltılmasına yol açan 1949 depremine kadar önemli bir değişiklik geçirmeden günümüze ulaşmış görünüyor.

Res. 7.
Çullu köyü camisi (env.
no. K16.C5.1),
yeni revak
kemerini.

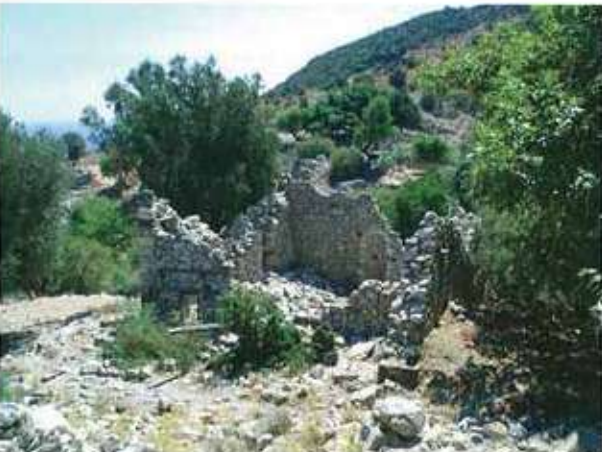
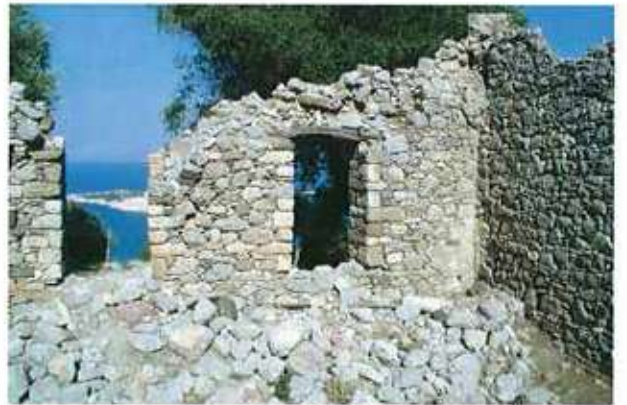
Harimin ikisi doğuya bakan üç pencere açıklığı bulunmaktadır. Giriş açıklığının doğu tarafında yandakilere kıyasla oldukça küçük ve basık bir revak penceresi yer alır. Herhangi bir açıklığın bulunmadığı mihrap duvarı kısmen yıkılmış, mevcut olan bölümü ise doğu duvarından ayrılarak güneye doğru yatmıştır. İnşa kitabesinde yeğlenen anlatım biçimi ve planimetrisine bakılarak Hisarcık Camisi için Çullu'daki yapının model alındığı söylenebilir. Yıkıntılar arasında kalmış olan düvere bakılırsa örtü konstrüksiyonu da aynı olmalıdır. Bununla beraber duvarlarda konutlardan farklı sayılabilecek bir yapı tekniği görülmez. Kaba yonu taş duvarlar oldukça düzgün bir örgüye sahiptir, ancak bağlayıcı olarak çamur harcı kullanılmış, yapı köşelerinde ve açıklık yanlarında ise kaba ve ince yonu irice taşlarla yetinilmiştir. Ayrıca yapı duvarlarında ve duvar yıkıntılarında Çullu Camisinden farklı olarak, hissedilir miktarda devşirme mermer parçalar göze çarpar (lev. 8: res. 11-12).

Res. 11. Hisarcık köyü camisi (env. no: K16.C5.51), kuzeyden görünüş.

Res. 12. Hisarcık köyü camisi (env. no: K16.C5.51), harım.

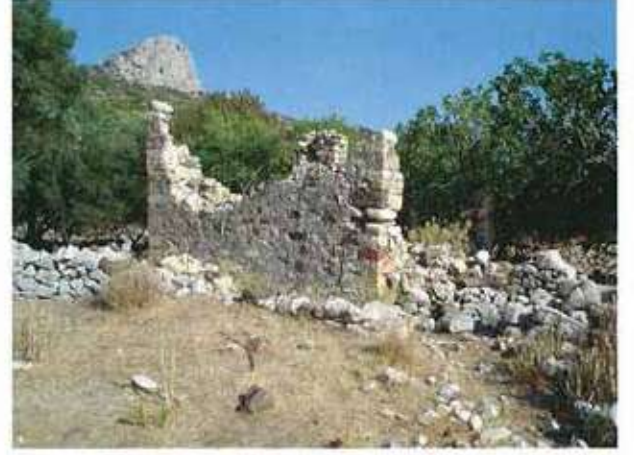
Ayrıntılı incelenen konutlar: Kimi konutlar mekânsal ve yapısal nitelikleri ile diğer Çullu konutlarından ayrılır. Yakup Murat Evi (env. no: K16.C5.23) bir dizi ilginç yapısal detayı barındıran ve aynı zamanda köyün en sağlam kalabilmiş yapısıdır (lev. 9: res. 14). Bu konutta ilk anda göze çarpan özellik, güney dış duvar köşelerinde yer alan kesme taşların niteliği ve derz birleşimindeki işçilik kalitesidir. Yapının giriş kapısının tam karşısında (güney iç cephesinde) sonradan kapatıldığı anlaşılan geniş bir açıklık ile açıklığın üzerini geçen iri bir ahşap kiriş mevcuttur. Yine bu yapıda sadece Çullu Camisinde tespit edilmiş bir cins taşın kullanıldığı saptanmıştır. Çullu'nun en ilgi çeken yapılarından biri de Molla Dudu Evidir (env. no: K16.C5.27/ lev. 2: şek. 2: K17). Onu ilgi çekici yapan niteliği, oldukça tahrip olmuş olmasına rağmen, günümüze ulaşabilmiş birkaç ufak iz ile diğer konutlardan farklılaşmasıdır (lev. 9: res. 15). Bu yapının güney ve batı duvarlarında yer alan köşeye yakın küçük açıklıkların bir bakı ya da mazgal deliği olabileceği düşünülmüştür. Ayrıca konutun duvar içine gizli, ahşap bir kilit sistemine sahip olduğu tespit edil-

Res. 14. Çullu köyü, Yakup Murat Evi
(env. no: K16.C5.23/ lev. 2, şek. 2: K13)

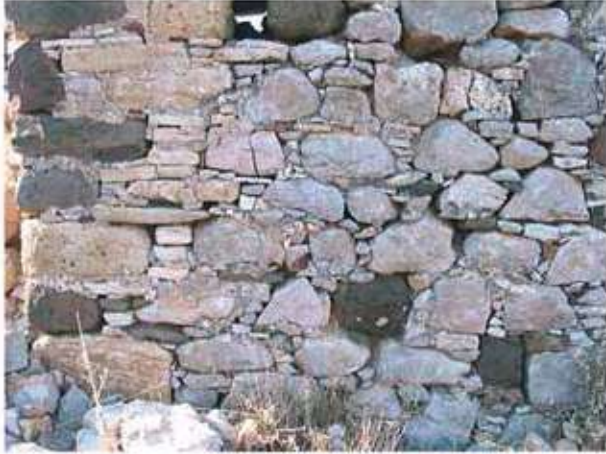
Konut biriminin yapısal özellikleri: Yapı malzemesi ve teknolojisi açısından, konutların moloz taş beden duvarı ve ahşap döşemeye sahip yığma yapılar olduğu söylenebilir. Duvar kalınlıkları 55 cm ile 77 cm arasında değişkenlik göstermektedir. Yörede oldukça yaygın bulunan gri renkli taş ana yapı malzemesidir. Ayrıca yakın çevrede mevcut kırmızı, sarı ve siyah renkli, farklı doku ve sertlikte taşların duvarda düzensiz kullanımı yaygındır. Çullu'nun yakın çevresinde bulunan taşocakları hakkında henüz yeterli bilgi edinilememiştir. Bu nedenle, taş cinslerinden hangisinin ne kadar uzaktan taşındığı ya da yöreye yabancı taş kullanılıp kullanılmadığı hakkında elimizde bir veri yoktur. Ancak az sayıda konutta, köy sakinlerince Foça taşı olarak adlandırılan ve Foça'dan getirildiğine inanılan sarı renkli, gözenekli bir taşın kullanımına da rastlanmaktadır (lev. 9: res. 18). Molla Dudu ve Yakup Murat evleri gibi köyün varlıklı ailelerine ait birkaç konut ile Berber Dayı Evinin (lev. 2: şek. 2: K37) kesme köşe taşlarında ve civardaki teras harım duvarlarında görülen bu taş cinsine, Çullu Camisinin revak ayaklarında da rastlanması ilgi çekicidir. Yerleşimin batı/ kuzeybatı çeperinde yer alan konutlarda gri renkli kaba yonu taş kullanımının renkli taşa nazaran daha fazla olduğu gözlenmiştir. Bu bölgede yer alan Yakup Niyazi Evi ise yapı taşlarındaki

Res. 19. Çullu köyü, konut duvar örgüsü, ayrıntı.
