Buldan (Denizli) Kentsel Kültür Varlıkları Envanteri 2003

Afife BATUR*/ Aygül AĞIR*

Türkiye Kültür Envanteri Projesi Buldan (Denizli) pilot bölgesi kentsel kültür varlıkları üçüncü ve son dönem alan çalışması, 31 Ağustos-14 Eylül 2003 tarihleri arasında gerçekleştirilmiştir. 2001-2003 çalışma dönemleri birlikte düşünüldüğünde Buldan kentsel kültür varlıkları, yerleşim ve anıt olmak üzere toplam 1481 envanter formu ve 9000'in üzerinde fotoğrafla belgelenmiştir.

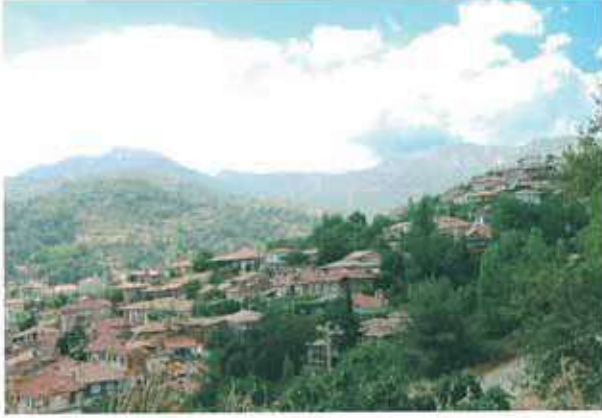
Res. 2. Buldan ilçe merkezinde tarihsel öneme sahip yamaç yerleşimi, batı yönü.

Topografik durum: Özgünlüğünü büyük ölçüde koruyan Buldan'ın tarihi dokusu, topografya çizgilerini izleyerek ağırlıklı olarak yamaçta gelişmiştir (lev. 3: res. 2-3). Yeni yerleşim, tarihi dokudan ayrı olarak düzlük alanda kurulmuştur. Kentin yamaçta gelişmiş olması tarihi dokuyu bütünüyle görme olanağı vermektedir.

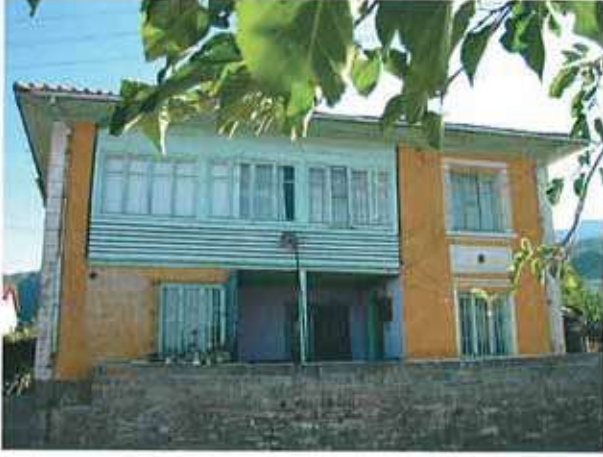
Res. 8. Cumhuriyet'in ilk dönemlerine ait yapılardan biri (env. no: L21B0910), Gölbaşı Mahallesi.

Tarihsel içerik: Buldan tarihi yerleşimi içinde kalan yapıların ağırlıklı olarak 19. yy sonuna tarihlendirilebileceğini, yapım özelliklerine bakarak söylemek mümkündür. Ancak, Cumhuriyetin ilk dönemine ait oldukları kesinlikle bilinen bazı yapıların da yapım tekniği ve plan kurgusu açısından son dönem Osmanlı yapılarından farklı olmayışı, Buldan'da geleneksel yaşantının ve yapı inşa etme tekniğinin önemli bir değişime uğramadan uzun süre devam ettiğini kanıtlamaktadır (lev. 4: res. 8).

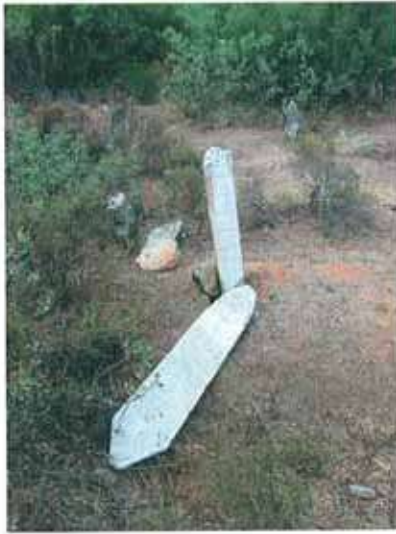
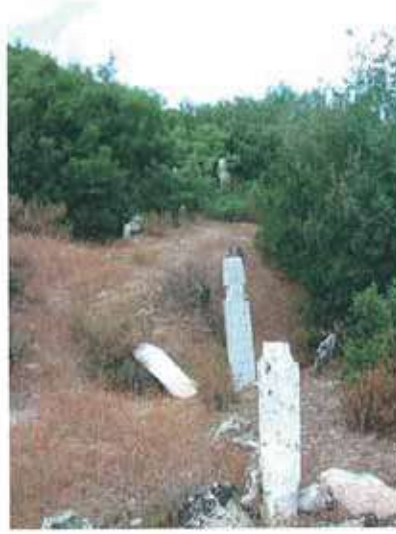
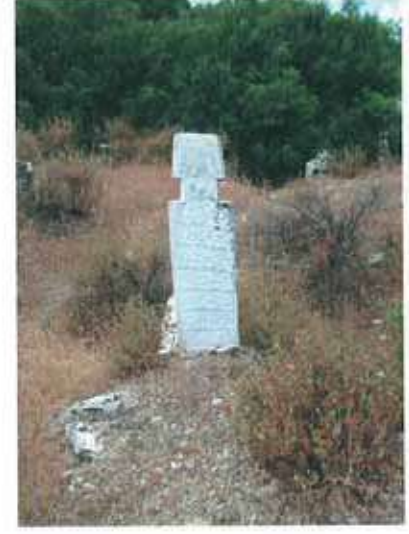
Res. 12 -14. Osmanlı Devrine ait mezarların bulunduğu tarihi Anlar Mezarlığı (env. no: L21B1386).

zeyinde, yüksek rakımda bulunan ve "Anlar Mezarlığı" (env. no: L21B1386/ lev. 5: res. 11-17) olarak bilinen, çoğu Osmanlı Devri mezar taşlarının yer aldığı tarihi mezarlık anılmaya değer niteliktedir. Mezarlıkta, Osmanlı Devrinden Cumhuriyet'e geçiş döneminin ilginç bir göstergesi olan, iki farklı karakterde (Arap ve Latin harfleri) yazının birlikte yer aldığı mezar taşları bulunmaktadır. Harf Devrimi'nin ilk yıllarının kendine özgü modellerini barındıran bu mezar taşları, Buldan'ın önemli bir belgeliği olarak kaydedilmelidir (lev. 5: res. 17).

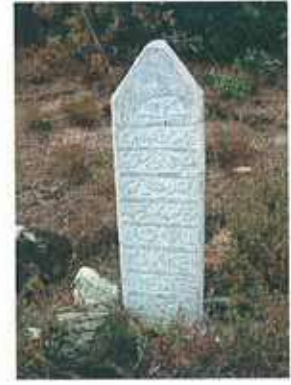
Res. 17. Arap ve Latin harflerinin birlikte kullanıldığı H 1349 tarihli mezar taşı.

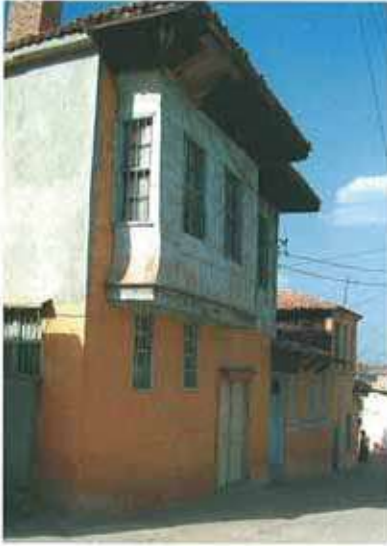
Res. 18. Buldan'ın çıkmalı evlerine bir örnek (env. no: L21B0803), Çarşı Mahallesi.

Cephe özellikleri: Sokağa sınırı olan konutlarda çıkma görülebilmektedir. Çıkmalar tek katlıdır ve çoğunluğu sokağa paraleldir (lev. 6: res. 18) Geleneksel Buldan evlerinde balkon olarak nitelendirilebilecek az sayıda açık alana rastlanmıştır (B21B0732 envanter numaralı örnek). Balkon korkulukları çoğunlukla metaldir.

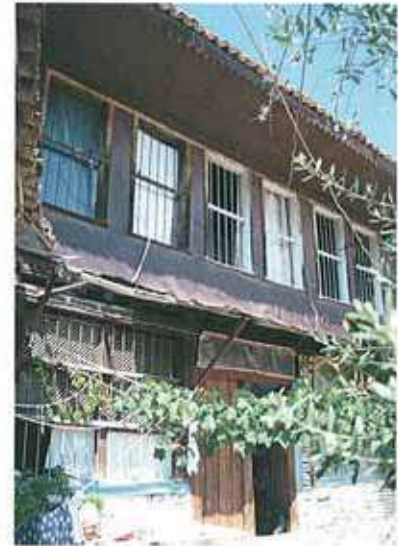
Res. 20. Cephede sac kaplama kullanımına bir örnek (env. no: L21B1075), Turan Mahallesi.

Kaplama malzemesi: Yapılarda kaplama malzemesi olarak genellikle siva tercih edilmiştir. Siva, taş duvarlarda taraklı yapılmıştır. Sac kaplamaya da sıklıkla rastlanmaktadır (lev. 6: res. 20-21). Bunun yanı sıra azımsanmayacak oranda sıvanmamış taş duvar da görülmektedir (lev. 6: res. 22).

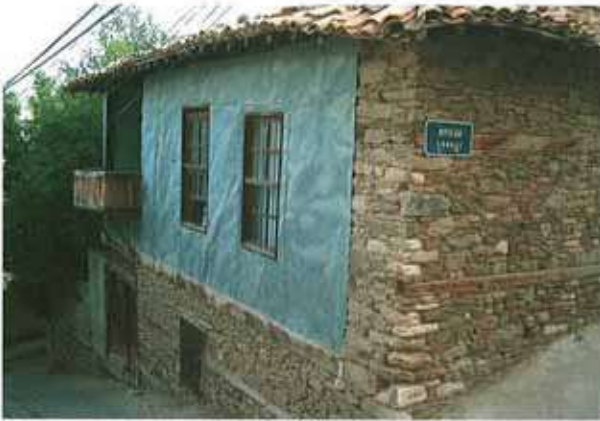
Res. 21. Cephede sac kaplama ve sıvasız duvar (env. no: L21B1227), Helvacılar Mahallesi.

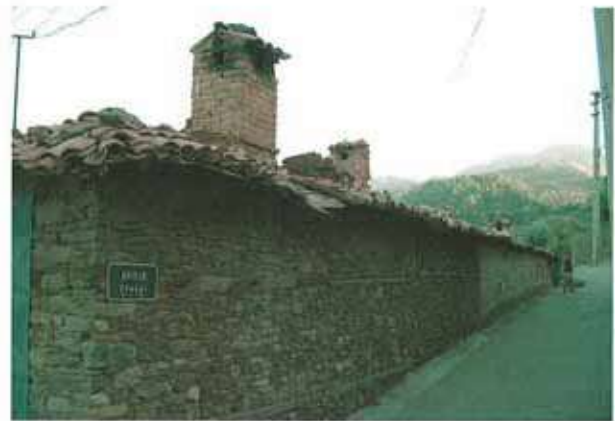
Res. 22. Aynı evin (env. no: L21B1227) yan cephe duvarı ahşap hatıllı yığma taş duvar örgüsüne örnek.

Yaygın yapım tekniği: Genel olarak alt katlarda ahşap hatıllı taş duvar tekniği görülmektedir. Üst katlarda ise ahşap karkas sistem içinde çoğunlukla tuğla dolgu hımıştır. Ocakların olduğu cephelerin duvarları, çoğunlukla üst katlarda da ahşap hatıllı yığma taş olarak devam etmektedir (lev. 6: res. 22).

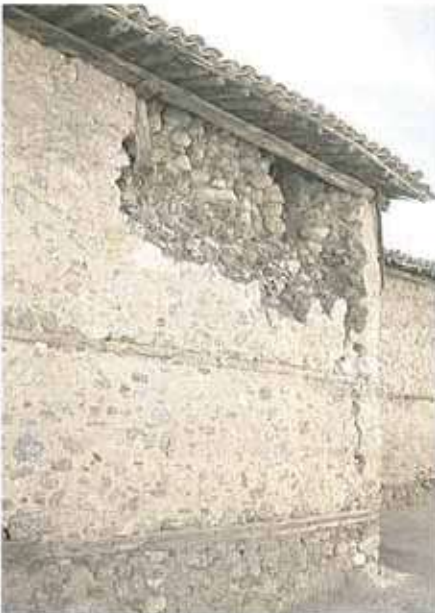
Res. 23. Depremde hasar görmüş duvar (env. no: L21B1014), Karşıyaka Mahallesi.

Sağlamlık durumu: Buldan evleri kullanılabilir durumda olduğu için sıklıkla kısmi de olsa onarım görmektedir. Genel olarak bakıldığında evlerin sağlamlık durumları için orta ve iyi nitelermeleri yapılabilir. 2003 depreminin tarihi yapılar zarar verdiği; hasarların genellikle bacalarda olduğu ve bazı yapılarda ciddi çatlaklar, duvarlarda çeşitli hasarlar olduğu gözlenmiştir (lev. 6: res. 23).

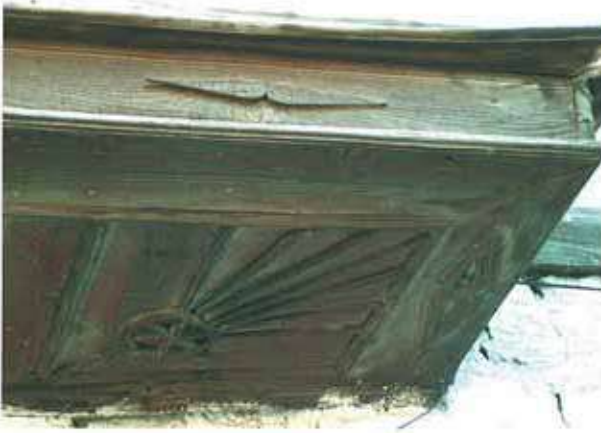
Res. 25. Saçak altındaki ahşap malzemede bezeme örneđi.

Bezeme: Cephe bezeme çoğunlukla saçak altında ahşap malzemede (lev. 7: res. 25), saçak kenarlarında sac malzemede (lev. 7: res. 26, 29), sac kaplı çıkma kenarlarında, pencere sövelerinde (lev. 7: res. 30), kat silmelerinde ve kapılarda görülmüştür. İç mekânda ise yüküklerin ve raflı dolapların bezemeli olabildiğini belirtmek gerekir. Genel olarak, bezeme programı geometrik biçimlidir. Dolap köşelerinde ve nişlerde eğrisel çizgili dantel tipi oymalar da görülmektedir.

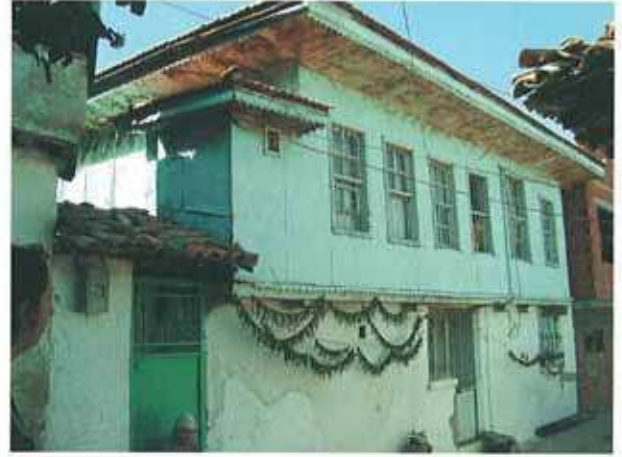
Res. 26. Saçak kenarındaki sac malzemede bezeme örneđi.

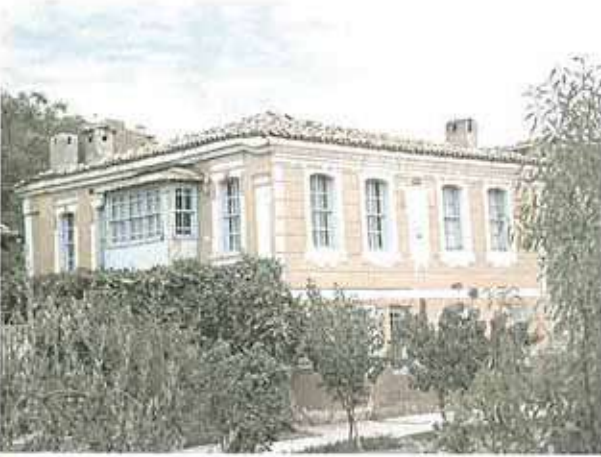
Res. 27. Saçaksız yapılaraya örneđ (env. no: L21B1028), Karşıyaka Mahallesi.

Saçak türü: Kıрма veya beşik çatılı yapıların çoğu saçaklıdır (lev. 7: res. 28). Bir silme ile bitirilen saçaksız yapılar da bulunmaktadır. Özellikle, Cumhuriyet'in ilk yıllarında geleneksel yapım tekniklerini devam ettiren yapılarda saçak tasarlanmadığı görülmüştür (lev. 7: res. 27).

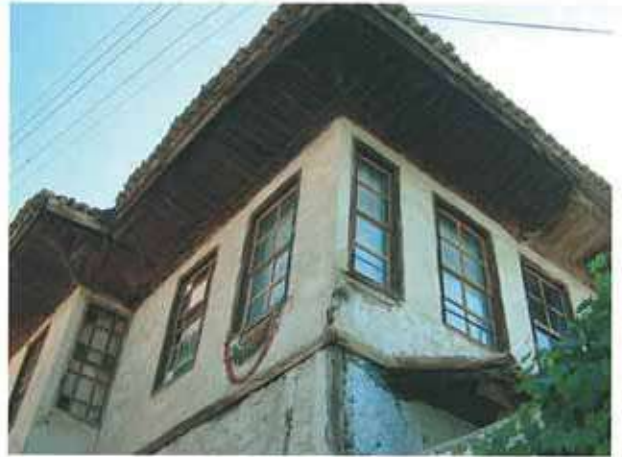
Res. 28. Geniş saçak örneđi (env. no: L21B1365) Çarşı Mahallesi.

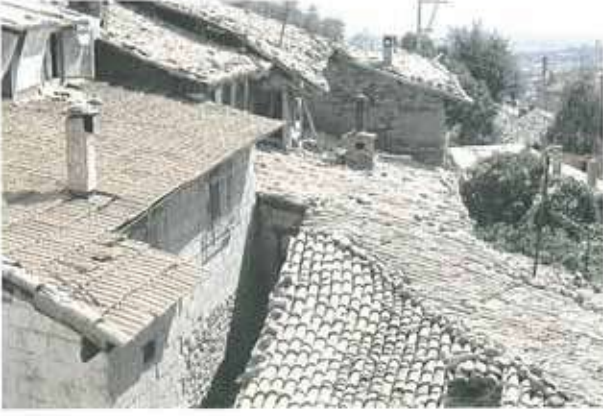
Res. 31. Buldan ilçe merkezindeki yapıların çatı örtülerinden bir kesit.

Örtü türü / Örtü malzemesi: Örtü türü çoğunlukla kırma çatıdır ve çatılar alaturka kiremit olarak bilinen kiremitle kaplanmıştır. Onarımlarda daha kolay temin edilebilmesi ve ucuz olması nedeniyle Marsilya tipi kiremit kullanıldığına tanık olunmuştur. Çatısı onarım görmüş yapılarda iki örtü malzemesi de birlikte görülebilmektedir (lev. 8: res. 31).

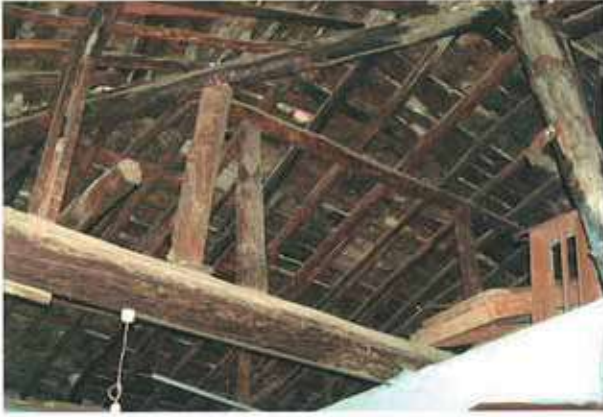
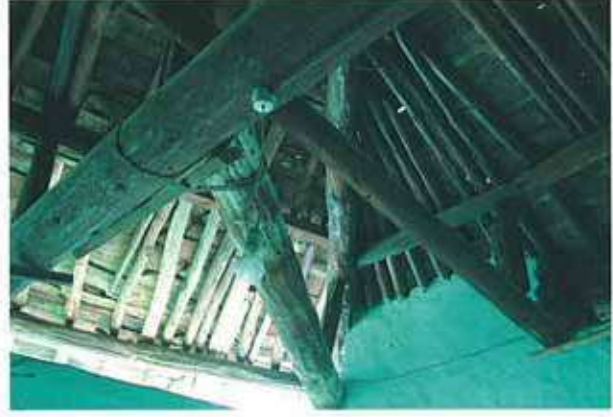
Res. 32 - 33. Buldan'da çatı altı açık bırakılan, böylece yapım tekniğini izleme olanagı sağlayan örneklerden biri.

Buldan'da çatıların altının kapatılmadığı çok sayıda örneğe rastlanmıştır. Bu tercih, ekonomik kaygıların yanında çatı aralarının depo olarak kullanılması ve hava dolaşımının sağlanması ile de ilgili olmalıdır. Çatıların açıkta oluşu sayesinde yapım tekniği hakkında kolaylıkla bilgi edinilebilmektedir (lev. 8: res. 32-33).

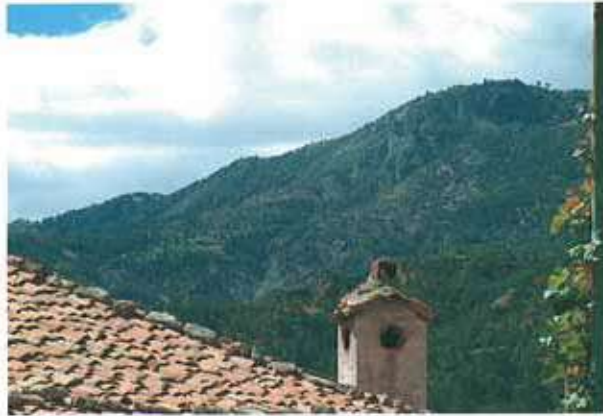
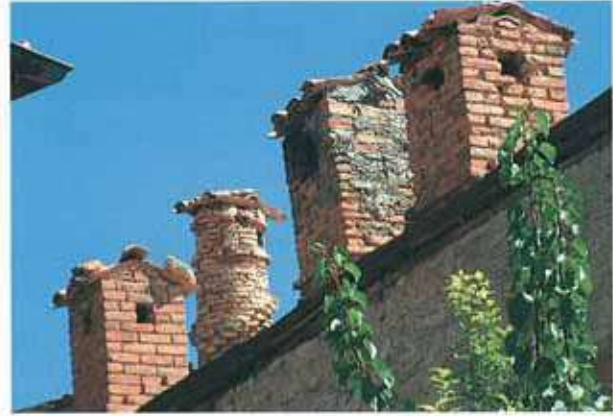
Res. 34 -35. Buldan panoramasında belirgin bir görsel etki bırakan geleneksel baca tiplerinden örnekler.

Yapı öğeleri: Buldan'da bacalar özellikle vurgulanmalıdır. Geleneksel olarak daire veya kare kesitli olarak inşa edilmişlerdir. Çoğunluğunda birer tuğlanın basamaklı olarak dışarıya taşınmasıyla elde edilen bir biçimlenme söz konusudur. Buldan panoramasında belirgin bir görsel etki bırakan bu tasarımın amacı, çatı ve bacanın arakesitinde suyun akışını bir ölçüde kontrol edilebilmektir (lev. 8: res. 34-37).

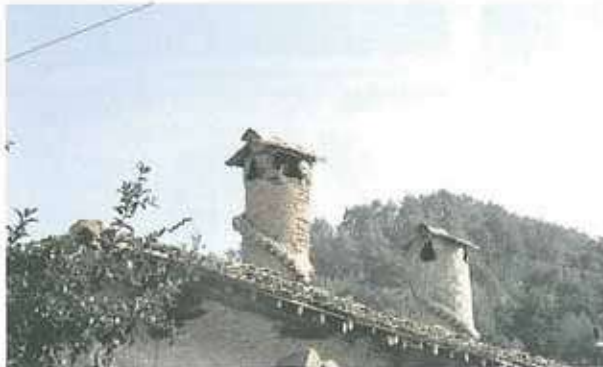
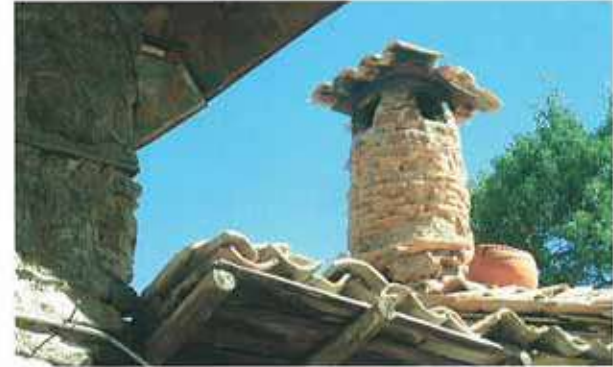
Res. 36 - 37. Buldan'ın baca örneklerinde, çoğunluğunda birer tuğlanın basamaklı olarak dışarıya taşınmasıyla elde edilen bir biçimlenme dikkat çeker.

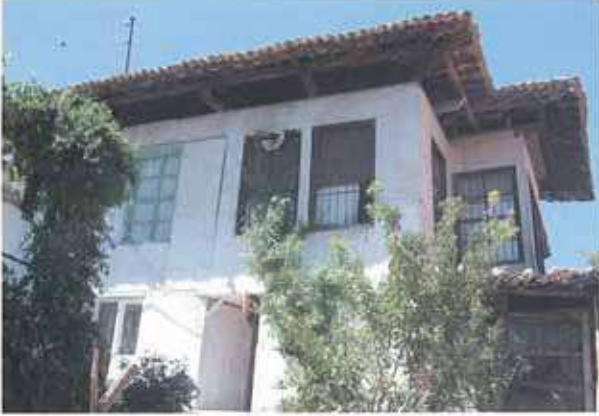
Res. 38, Geleneksel Buldan evlerinde pencereler genel olarak dikdörtgendir.

Pencereler: Geleneksel Buldan evlerinde pencere biçimlenişi genel olarak dikdörtgendir, az sayıda da olsa kemerli pencere tipine rastlanmıştır. Pencere açılmaları, genellikle çift kanatlı ve giyotindir. Malzemeleri çoğunlukla ahşaptır. Ancak, 2002 yılı raporunda da belirtildiği gibi PVC malzeme ile yenilenen pencerelerin zaman içinde arttığı gözlenmiştir (Batur et al. 2003: 25). Pencerelerde sıklıkla ahşap korkuluk göze çarpmaktadır. Kafesli pencerelere de rastlanmıştır. Kafes, sofalarda da görülmektedir. Buldan'daki pencere örnekleri için bkz. lev. 10: res. 38-43.

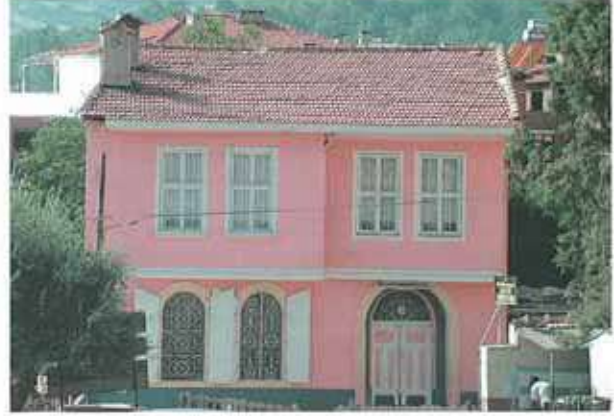
Res. 39, Buldan'da az sayıda görülen kemerli pencere tipine örnek.

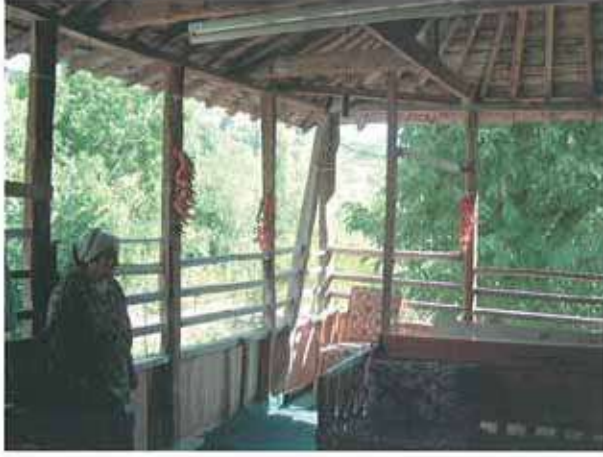
Res. 44. Kentin batısında, Çaybaşı Mahallesinde bulunan bir evin dış sofa olarak nitelendirilebilecek yarı açık mekânı.

Belediye sınırları içinde olan ve kadastral paftalarda görünen, ancak tarihi yerleşimin sınırlarında bulunan bazı yapılar, dönemsel olarak kullanılan "bağ evi" nitelenmesine uygundur. Yerleşim genişlediği için bu yapıların çok önemli bir kısmı, artık tüm yıl kullanılmaktadır. Sınır alanlarında kalan ve daha özensiz inşa edilmiş bu yapılarda da dış sofa olarak nitelendirilebilecek yarı açık mekânlar bulunmaktadır (lev. 11: res. 44).

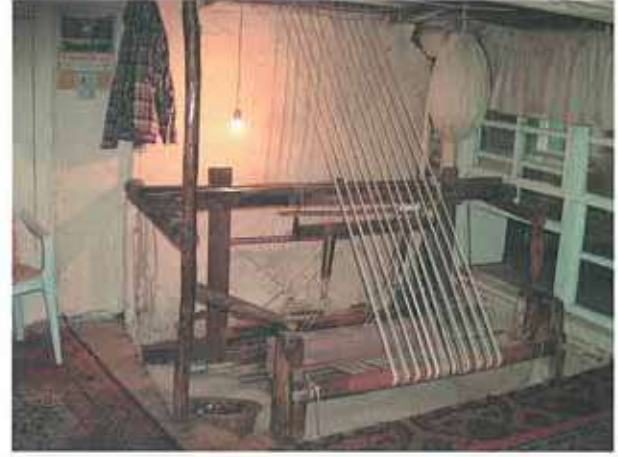
Res. 45. Kurtuluş Mahallesindeki bir evde (env. no: L21B0857) tezgâh odası örneği.

Geleneksel konutların giriş katlarındaki mekânlardan biri dokuma atölyesi olarak tasarlanmıştır. Özgün tasarımda ahşap dokuma tezgâhı döşemeye yaklaşık 50 cm gömülmüştür. Özgün tezgâh odalarının sayısı, zaman içinde motorlu tezgâhin tercih edilmesiyle çok azalmıştır (lev. 11: res. 45).

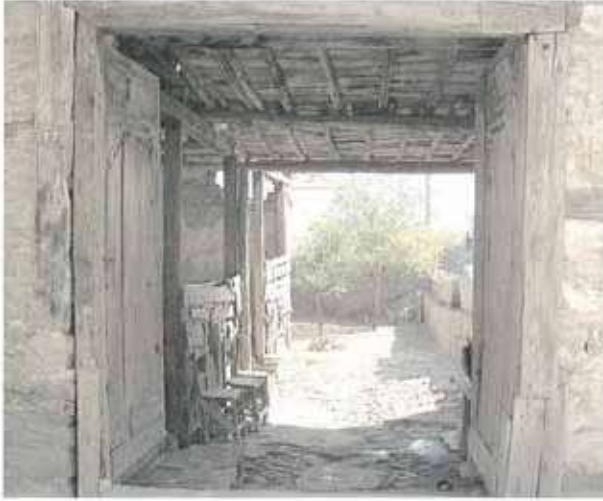
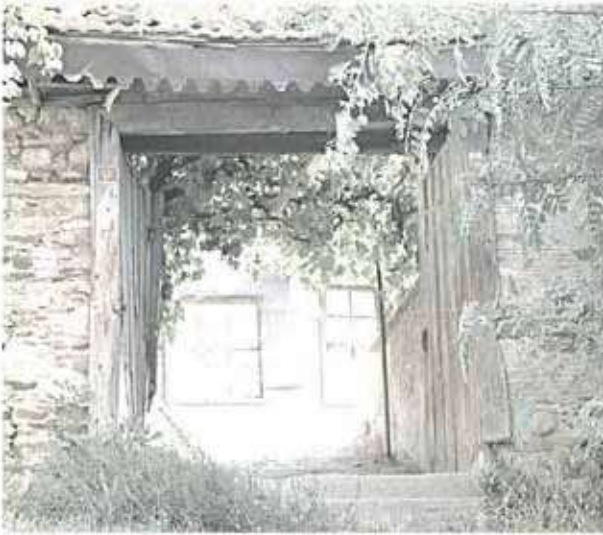
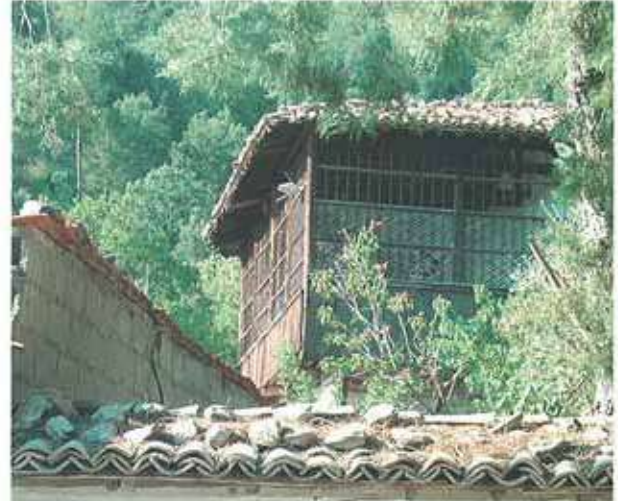
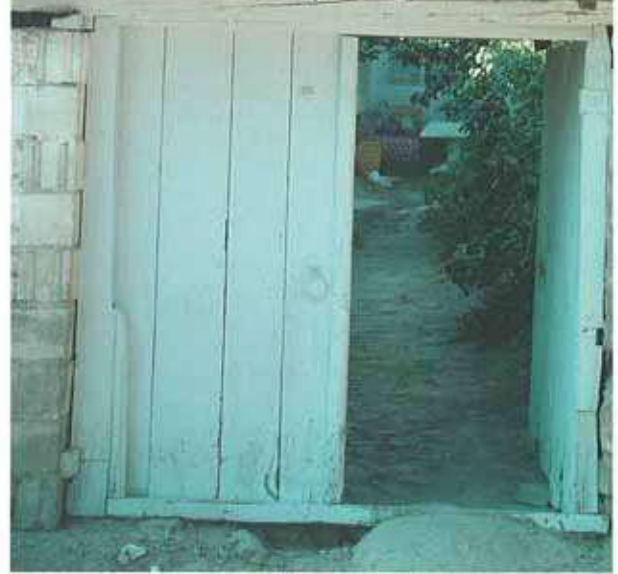
Res. 46 - 48. Buldan'ın genellikle ahşap, çift kanatlı ve sundurmali olan bahçe kapılarından örnekler.

Kapılar: Bahçe kapıları genellikle sundurmalıdır. Bu özelliğin yakın zamanda çağdaş malzemelerle de devam ettirildiğine tanık olunmuştur. Kapılar çoğunlukla çift kanatlı ve ahşaptır. İç mekân kapıları ender olarak özgünlüklerini korumaktadır. Yapıya giriş kapıları ise çoğunlukla çift kanatlı ve yine ahşaptır (lev. 11: res. 46-48). Ancak, azımsanmayacak kadar yapıda giriş kapısının tek kanatlı ve metal olarak yenilediği görülmüştür.
